INFORME TRIMESTRAL FASE EXPLOTACIÓN4º INFORME 1er AÑO

FV EL ALIAGAR 2 FASE 1

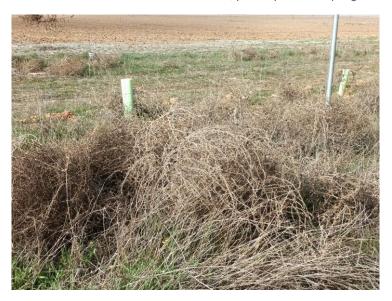
Actualización de la tarea: durante este período cuatrimestral se han realizado quemas controladas para el control de las capitanas acumuladas en el vallado, habiendo sido solicitada con anterioridad la pertinente autorización administrativa en la oficina comarcal agroambiental de Zuera, y tomando todas las precauciones necesarias a la hora de realizar las quemas. Aún hoy han quedado algunas matas acumuladas aún sin eliminar y que podrían suponer un futuro problema de cara al verano si no se eliminan, por lo que habrá que gestionarlas.

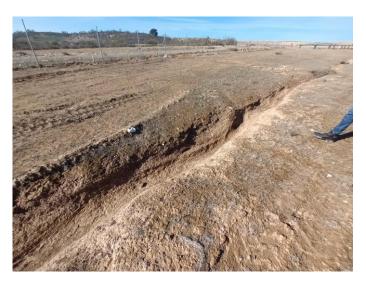
Actualización de la tarea: como se ha comentado en anteriores ocasiones, la planta no ha sufrido hasta la fecha graves problemas de erosión, en gran medida gracias a la regeneración de la vegetación, o a la conservación de la vegetación natural en las zonas no ocupadas por los seguidores durante la fase de obra. Así, las zonas donde existen mayores afecciones, ya notificadas en informes previos, no han sufrido modificación hasta la fecha. Ni se han realizado reparaciones preventivas para evitar que vayan a más, ni se han agravado durante el invierno tras las lluvias caídas. Por lo tanto, por el momento, los problemas de erosión se consideran puntuales y leves, aunque se sigue recomendando su seguimiento y a ser posible su reparación para evitar que el problema pudiera ir a mayores en el futuro.

Cárcava en la parcela sur del proyecto.
