INFORME TRIMESTRAL FASE EXPLOTACIÓN- 1^{er} INFORME 2^o AÑO

FV EL ALIAGAR 2 FASE 1

FEBRERO - ABRIL 2024

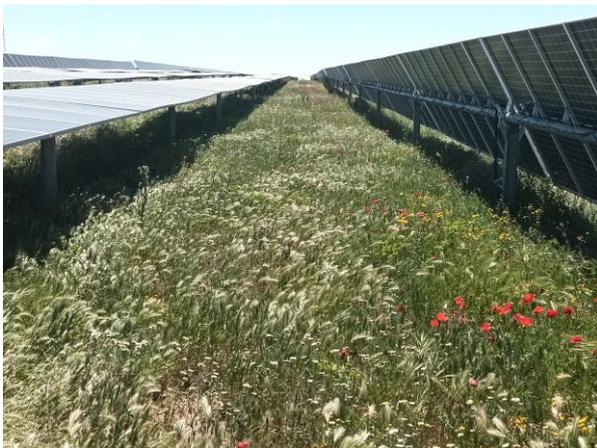
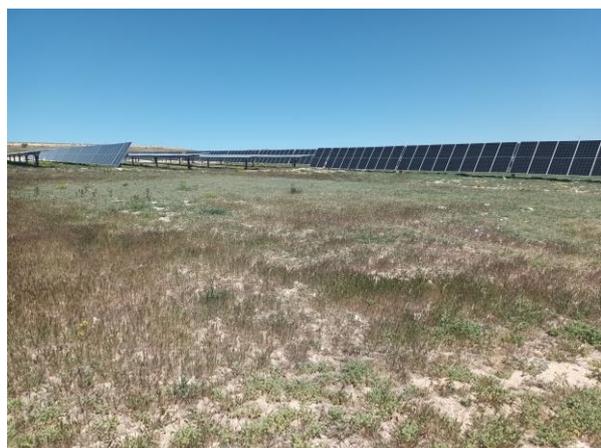
Actualización de la tarea: como ya se ha comentado con anterioridad, la cobertura vegetal del suelo es buena en la mayor parte de la superficie del proyecto, siendo pocas las zonas desnudas que se observan en el interior del mismo.

Imágenes del proyecto tomadas en la visita del mes de abril en diferentes sectores.

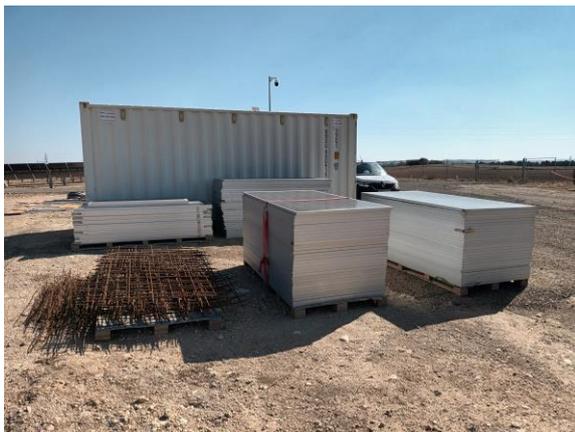
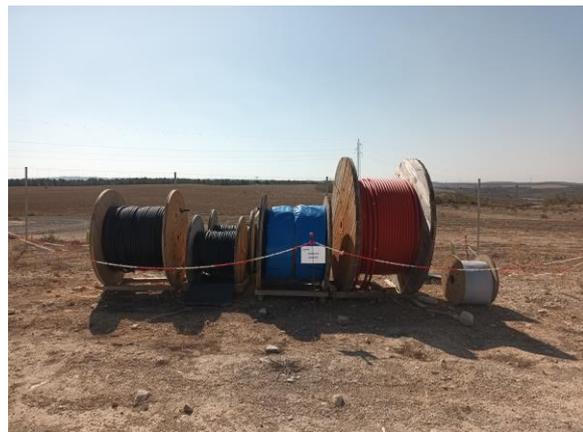
Al margen de lo comentado, la planta está limpia y los materiales presentes en el interior del proyecto se encuentran ordenados, bien acopiados y delimitados.

Zonas de acopios de material, identificadas, ordenadas y delimitadas.

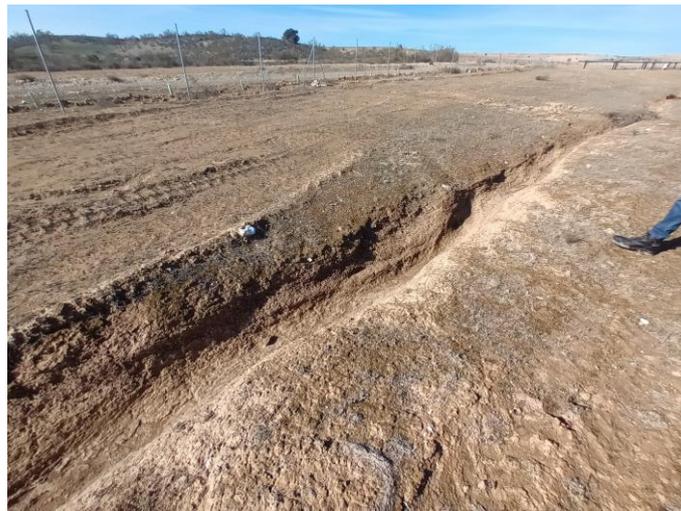
Actualización de la tarea: como se ha comentado en anteriores ocasiones, la planta no ha sufrido hasta la fecha graves problemas de erosión, en gran medida gracias a la regeneración de la vegetación, o a la conservación de la vegetación natural en las zonas no ocupadas por los seguidores durante la fase de obra. Así, las zonas donde existen mayores afecciones, ya notificadas en informes previos, no han sufrido modificación hasta la fecha. Ni se han realizado reparaciones preventivas para evitar que vayan a más, ni se han agravado durante el invierno tras las lluvias caídas. Por lo tanto, por el momento, los problemas de erosión se consideran puntuales y leves, aunque se sigue recomendando su seguimiento y a ser posible su reparación para evitar que el problema pudiera ir a mayores en el futuro.

Cárcava en la parcela sur del proyecto.
