# INFORME TRIMESTRAL FASE EXPLOTACIÓN- 2º INFORME 2º AÑO

## FV EL ALIAGAR 2 FASE 1

MAYO - JULIO 2024

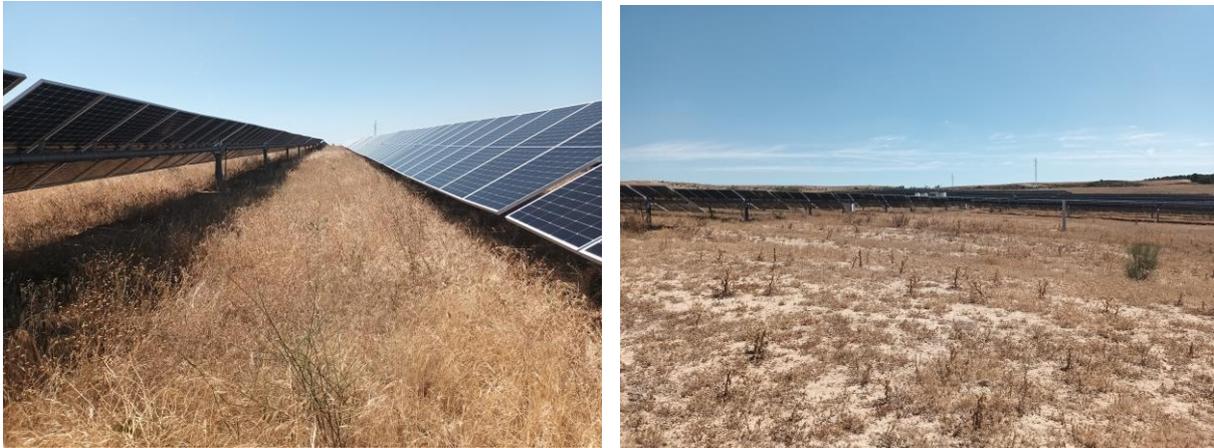
**Actualización de la tarea:** como ya se ha comentado con anterioridad, la cobertura vegetal del suelo es buena en la mayor parte de la superficie del proyecto, siendo pocas las zonas desnudas que se observan en el interior del mismo. Actualmente, toda la vegetación del proyecto se ha agostado, como corresponde a la época estival.

Imágenes del proyecto tomadas en la visita del mes de julio en diferentes sectores.

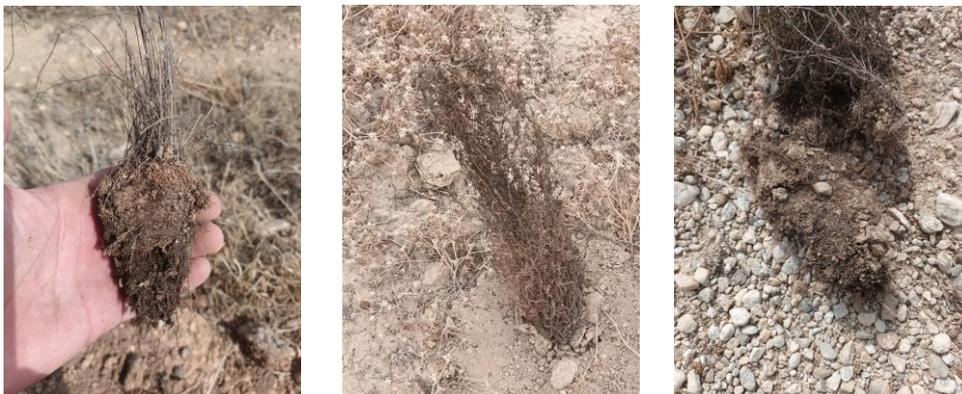
-por un lado, algunas plantas que ya presentaban un tamaño considerable y se encontraban en buen estado, han empezado a decaer e incluso morir. Si bien no podemos descartar algún tipo de enfermedad, por lo que hemos observado la causa más probable es el conocido como “efecto maceta”. En plantas ya muertas, al tirar de ellas se observa como el cepellón original sale perfectamente de forma que el sistema radicular de la planta se encuentra completamente intrincado en sí mismo. Así, las raíces de la planta no consiguen penetrar en el suelo y la planta únicamente crece mientras es capaz de nutrirse del propio cepellón y siempre y cuando las condiciones ambientales externas acompañen, pero llega un momento en el que las necesidades de la planta no pueden ser satisfechas por un sistema radicular tan pobre y menos aún si la planta ha de enfrentarse a ciertas condiciones adversas, como pueden ser períodos de estrés hídrico, produciéndose entonces un decaimiento del ejemplar y finalmente la muerte. Esto puede deberse a que el ambiente de cultivo de estas plantas ha sido más “suave” que el presente en el medio receptor, especialmente en lo que a condiciones del sustrato se refiere, y el sistema radicular no llega a ser capaz de penetrar en el suelo. También porque quizás la ejecución de la plantación no se ha realizado de forma adecuada a la hora preparar las propias plantas, el suelo donde se han ubicado o a la hora de realizar los hoyos de plantación.

Ejemplos de plantas muertas en las que se ha observado el mencionado “efecto maceta”.

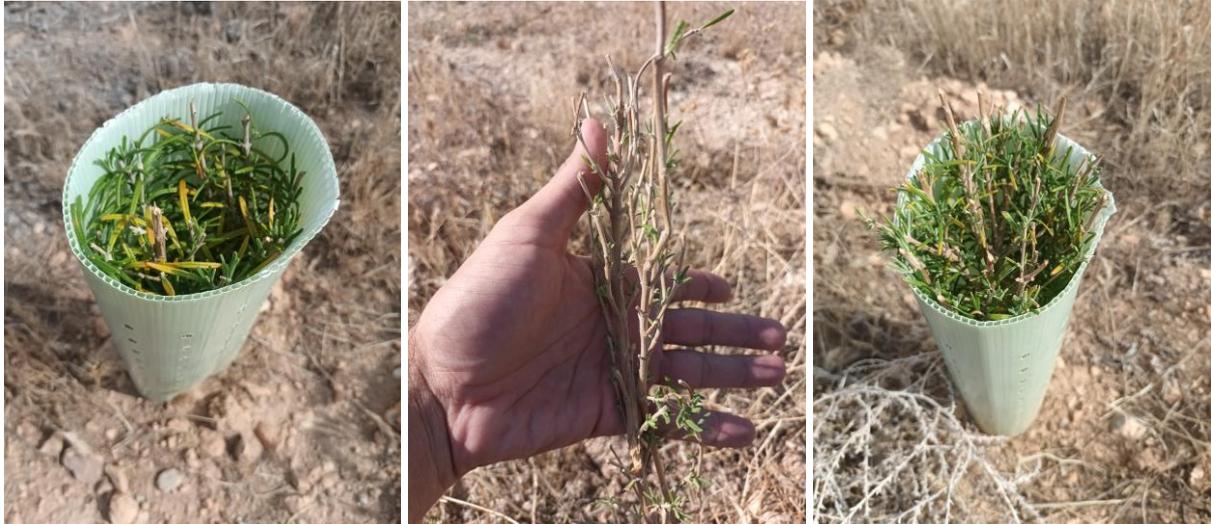
-por otra parte, hay zonas en los alrededores de la planta en las que el conejo es una especie abundante, y por lo que se ha podido observar, puede que esté dañando las plantas, aún cuando todas presentan un protector plástico. Como se aprecia en las siguientes imágenes, una vez que las plantas alcanzan una talla determinada y empiezan a sobresalir por encima de los protectores, toda ramilla que sobresalga de los mismos es depredada. Si por lo que sea el protector se desprende, a causa del viento o por otro motivo, puede producirse predación sobre la planta entera.

En los extremos, plantas de romero que han sufrido predación parcial en las partes que sobresalen del protector. En la imagen central, una planta a la que se le retiró el protector y que se encontraba prácticamente comida en la siguiente visita.

Esta circunstancia genera una problemática en aquellas zonas en las que exista una fuerte presencia de conejos, ya que realizar una reposición de marras se antoja una acción poco práctica, a la vista de que está sucediendo. A pesar de los protectores utilizados, los conejos son capaces en ocasiones de escarbar alrededor y desprenderlos, y aún cuando eso no sucede, se produce depredación parcial de las partes que sobresalen. Llegado un cierto punto del desarrollo de la planta, la retirada del protector es necesaria, para evitar el estrangulamiento de la misma y, cuando esto ha sucedido y se han retirado, hemos observado que esas plantas, a pesar de presentar ya un tamaño considerable, siguen siendo sensibles a la predación. Por este motivo no se recomienda la realización de una reposición de marras inmediata, sin antes encontrar una posible solución a esta situación.

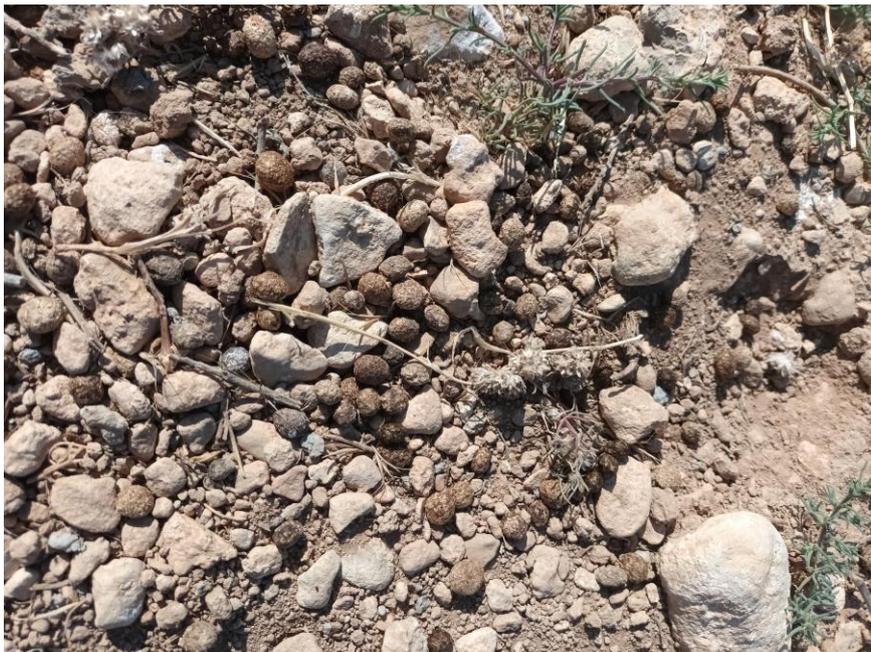
Se pensó que pudiera tratarse de otra especie o incluso de ganado, ya que en ocasiones las plantas dañadas ya presentan un tamaño considerable y partes leñosas, pero lo cierto es que este hecho ya se ha observado con anterioridad en este y otros proyectos y no coincide con la presencia de cabras u ovejas, que son el ganado más habitual en estas zonas. Tampoco se suelen producir en la zona avistamientos de otras especies herbívoras, como pudieran ser ciervos, corzos, etc... Además, se han realizado pruebas de retirada de protectores en sectores concretos, y de una visita a otra se observa como las plantas a las que se les retiró el protector han sufrido algún tipo de daño y siempre se observan marcas, escurbaduras y excrementos de conejo alrededor.

Excrementos de conejo en el entorno de una planta que desapareció tras retirar el protector.

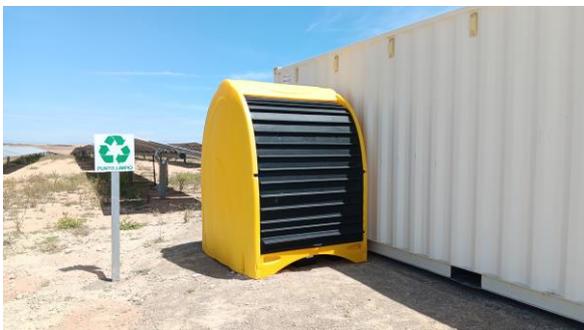
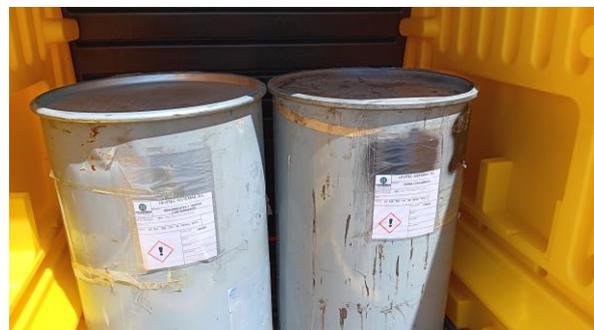
**Actualización de la tarea:** a fecha de redacción del presente informe continúa abierta la no conformidad en relación con la gestión de los residuos de la planta. Si bien en el mes de mayo se habilitó un contenedor para albergar los posibles residuos peligrosos generados en la planta, cumpliendo con la normativa en cuanto a aislamiento de la intemperie, sistema antiderrame, etc, la gestión de los residuos del proyecto sigue siendo deficiente. En lo que se refiere a los residuos no peligrosos, no hay habilitado ningún tipo de recipiente o contenedor, ni se ha proporcionado en el más de año y medio de operación ni un solo albarán de retirada o gestión de residuos relativo a este proyecto, ni peligrosos ni no peligrosos. Se presentó en su momento un contrato de gestión de residuos correspondiente al Aliagar 2 Fase I, pero en el documento no figuraba en ningún lado dicha instalación, por lo que no se puede verificar que efectivamente dicho contrato tiene relación con la planta, motivos por los que no se da por cerrada la no conformidad abierta al respecto, al considerarse que la gestión de los residuos de la instalación no de está realizando de forma adecuada.

Contenedor para residuos peligrosos instalado en el mes de mayo.
