# INFORME CUATRIMESTRAL FASE EXPLOTACIÓN- 1<sup>er</sup> INFORME 1<sup>er</sup> AÑO

FV EL SOTÓN

| Nº de informe y año de seguimiento: | INFORME nº1 del AÑO 1 |
| Periodo que recoge el informe: | AGOSTO - DICIEMBRE 2024 |

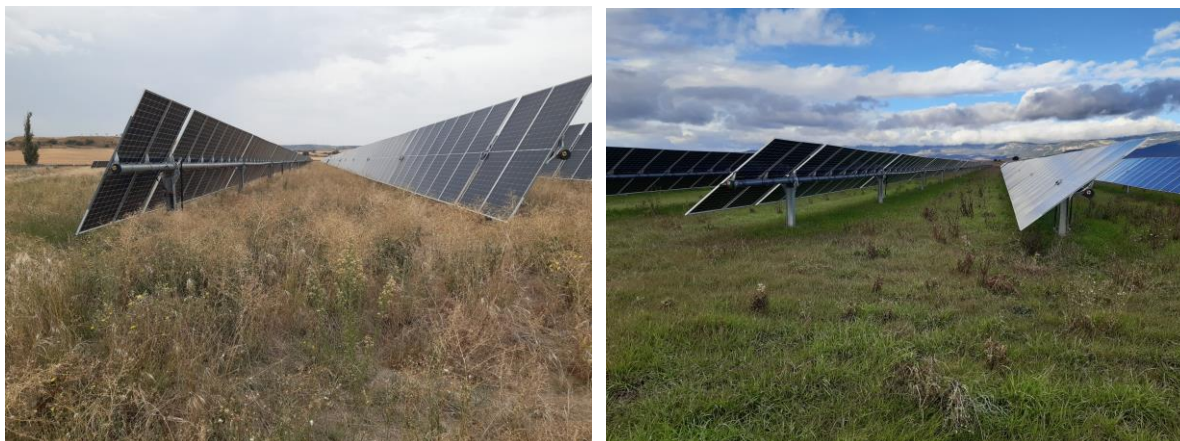
**Actualización de la tarea:** en líneas generales, se puede decir que la regeneración de la vegetación en el interior del proyecto es buena, quedando las zonas entre seguidores solares bien ocupada por vegetación natural.

Zonas entre seguidores con una óptima revegetación.

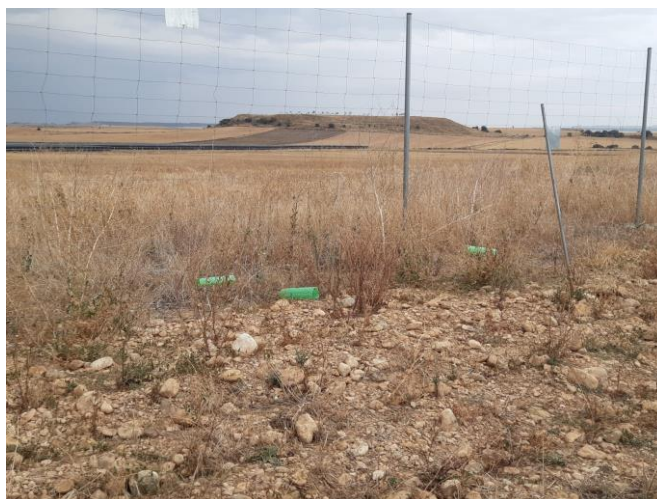
**Actualización de la tarea:** en las primeras visitas realizadas al proyecto se observa cómo faltan tramos de pantalla vegetal, en los que no se encuentran ni las plantas ni los protectores. Se comunica a la empresa responsable y en el mes de diciembre se procede a realizar una reposición de marras en las zonas afectadas. A fecha de redacción del presente informe, tanto las plantas originales como las recién plantadas se encuentran en buen estado.

Protectores dispersos en las zonas afectadas.

Además, durante la visita correspondiente al mes de diciembre, se comunica al personal presente en la planta, la acción de retirar los protectores en aquellas plantas que cuenten con el tamaño necesario para poder seguir su correcto crecimiento y así evitar futuros problemas en las mismas.

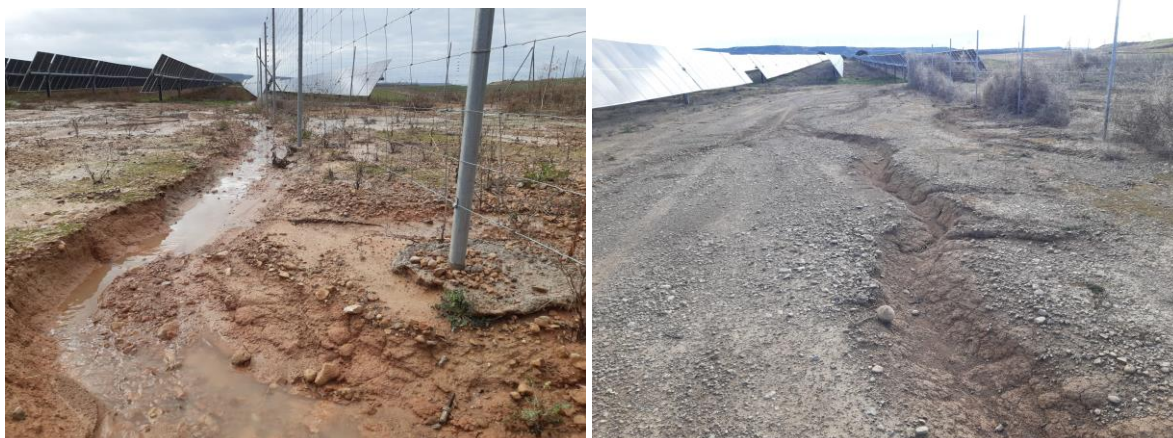
**Actualización de la tarea:** se observan algunas zonas afectadas por arrastres de materiales y en las que han comenzado a originarse procesos erosivos. Este tipo de afecciones tienden a agravarse con el tiempo, especialmente tras episodios de fuertes precipitaciones, por lo que se recomienda tomar medidas para reparar las zonas afectadas y para prevenir que se originen nuevos procesos similares. Este tipo de erosiones suelen ir asociadas casi siempre a la ausencia de una cobertura vegetal que facilite la capacidad de drenaje del agua de lluvia, y que disminuya la velocidad y capacidad de arrastre de la escorrentía superficial.

En las imágenes, la zona afectadas por los arrastres comentados, en la que se observa claramente como la ausencia de vegetación es total en este sector de la planta, facilitando la aparición de este tipo de procesos.

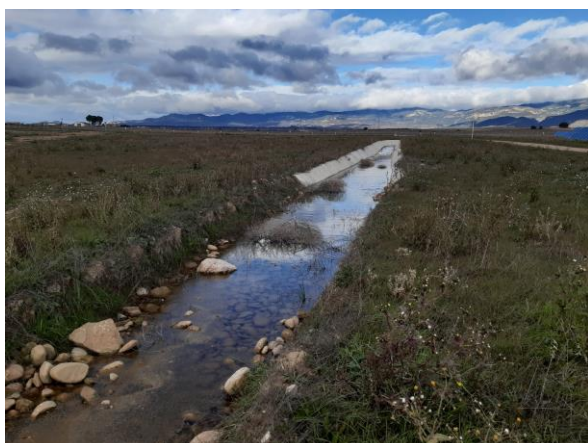
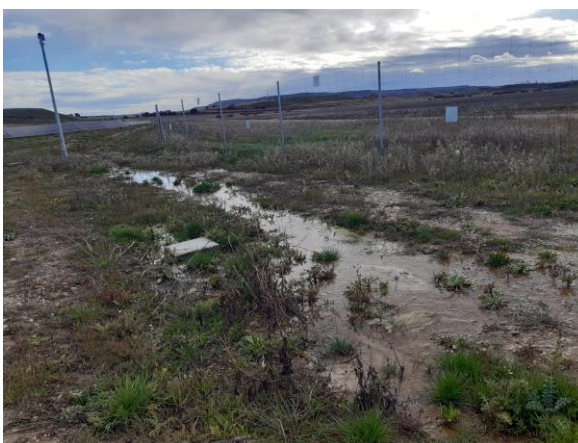
Durante la visita realizada en el mes de octubre se observa cómo tras las fuertes lluvias acaecidas días antes, uno de los drenajes presentes en la planta empezó a drenar bastante cantidad de agua. Debido a esto, en las visitas posteriores, se ha venido observando el drenaje. En la visita correspondiente al mes de diciembre, se observa que la red de drenaje aún sigue drenando agua.

El resto de los drenajes han sido repasados, de manera que el agua pueda circular con normalidad.
