INSTALACIÓN FOTOVOLTAICA "ÉPILA 123" Y CONEXIÓN A RED 15 kV
ÉPILA (ZARAGOZA)
INFORME DE VIGILANCIA AMBIENTAL

Nombre de la instalación	FV Épila 123
Provincia de la instalación	Zaragoza
Nombre del titular	Inversiones Renomosa, S.L.
CIF del titular	B99533820
Nombre de la empresa de la vigilancia	José Vicente Andrés Ros
Tipo de EIA	Simplificada
Informe en Fase de	Construcción
Periodicidad del informe según DIA	Mensual
Año de seguimiento nº	Año 1
nº de informe y año de seguimiento	Informe nº 3 del año 1
Periodo que recoge el informe	Septiembre 2023

Nº Expte. INAGA 500201/01B/2020/09286

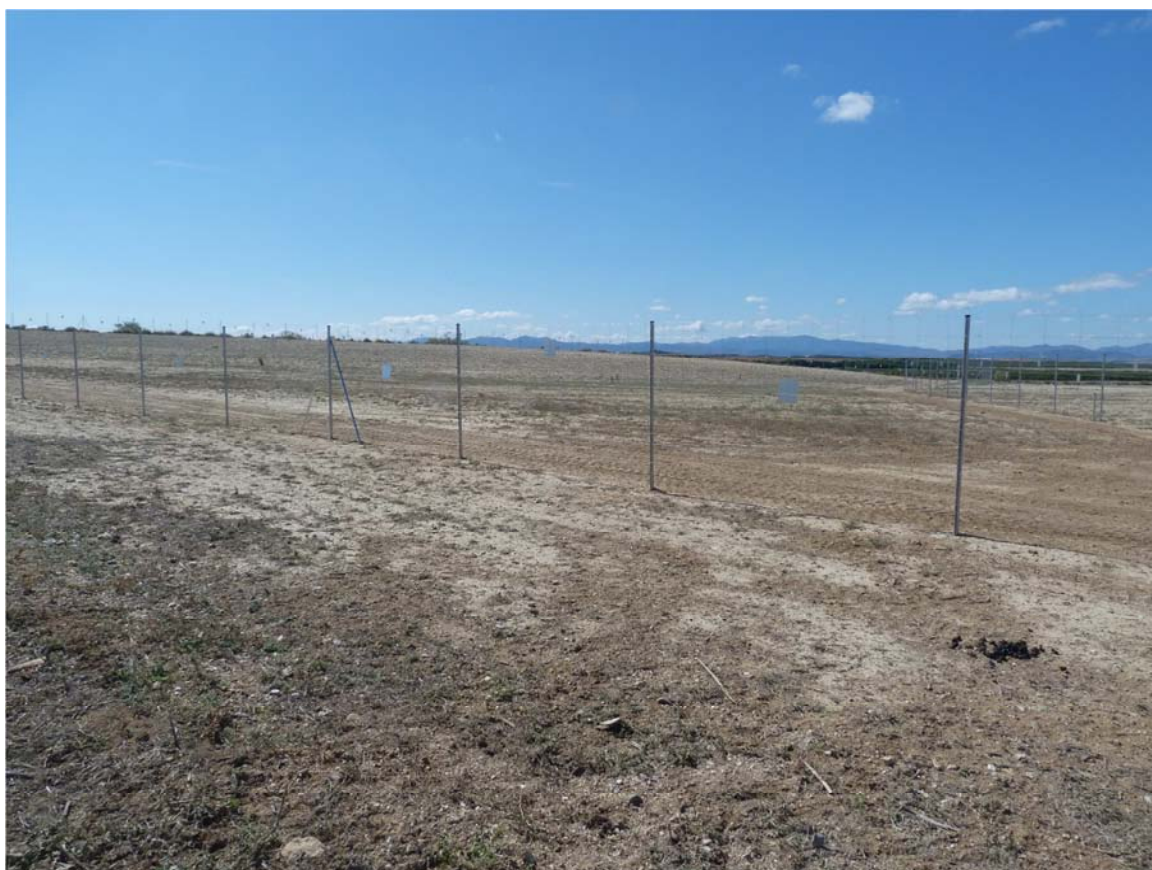
Figura 4.1. Vallado con placas instaladas en “Épila 2”

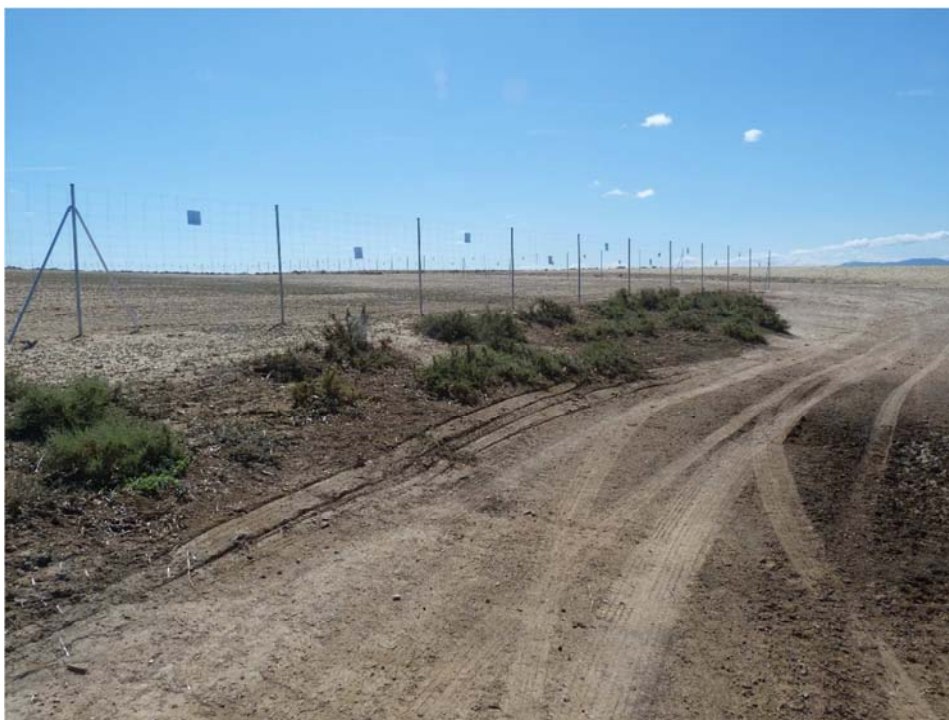
Figura 8.1. Vallado en la planta “Épila 1”, con las placas instaladas y pasos de fauna abiertos

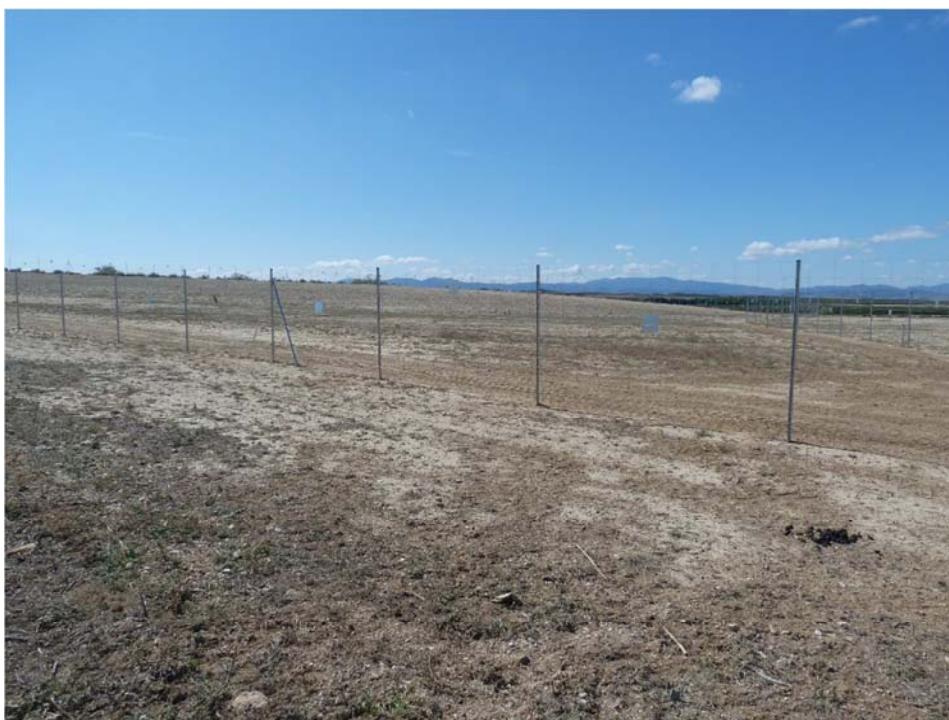
Figura 8.2. Vallado en la planta “Épila 2”, con las placas instaladas y pasos de fauna abiertos

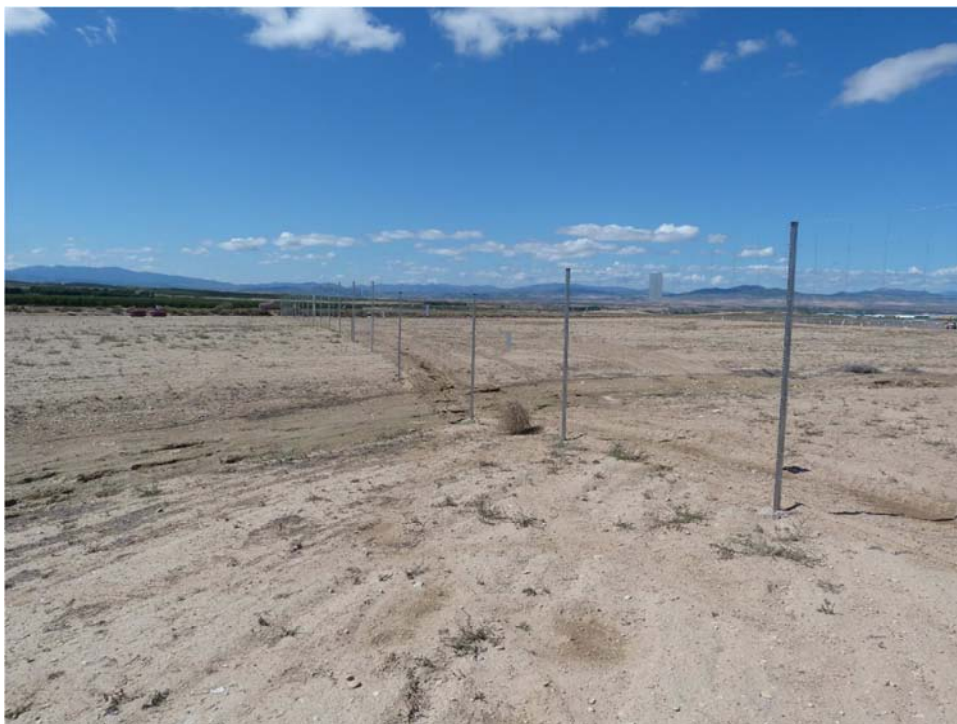
Figura 8.3. Vallado en la planta “Épila 3”, con las placas instaladas y pasos de fauna abiertos

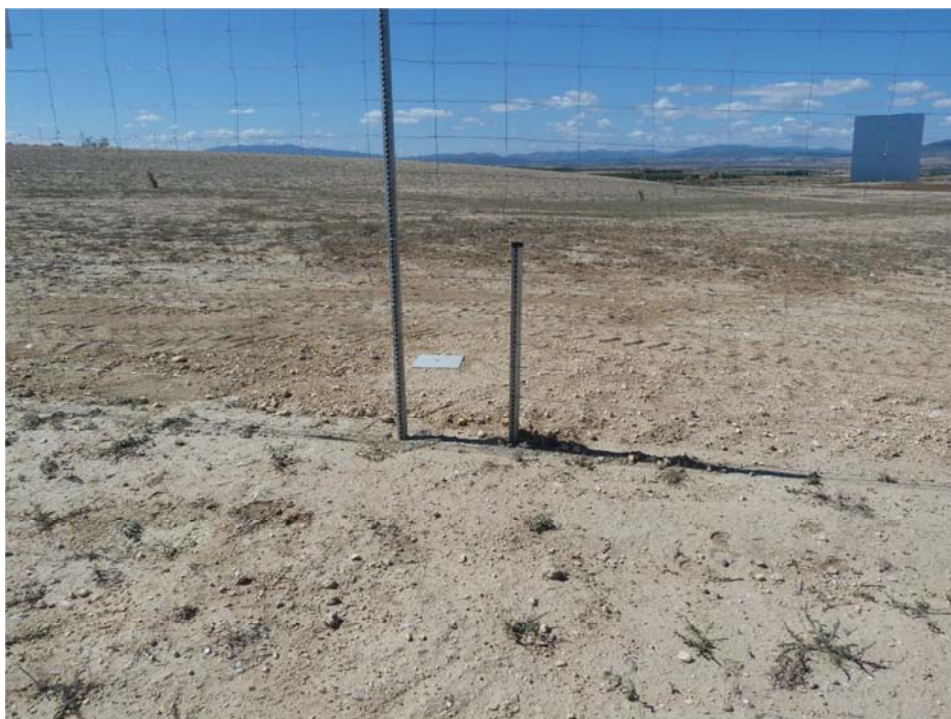
Figura 8.4. Paso de fauna abierto y tapones protectores instalados en los postes del vallado de la planta “Épila 2”. Igualmente se ha hecho en las plantas “Épila 1” y “Épila 3”.

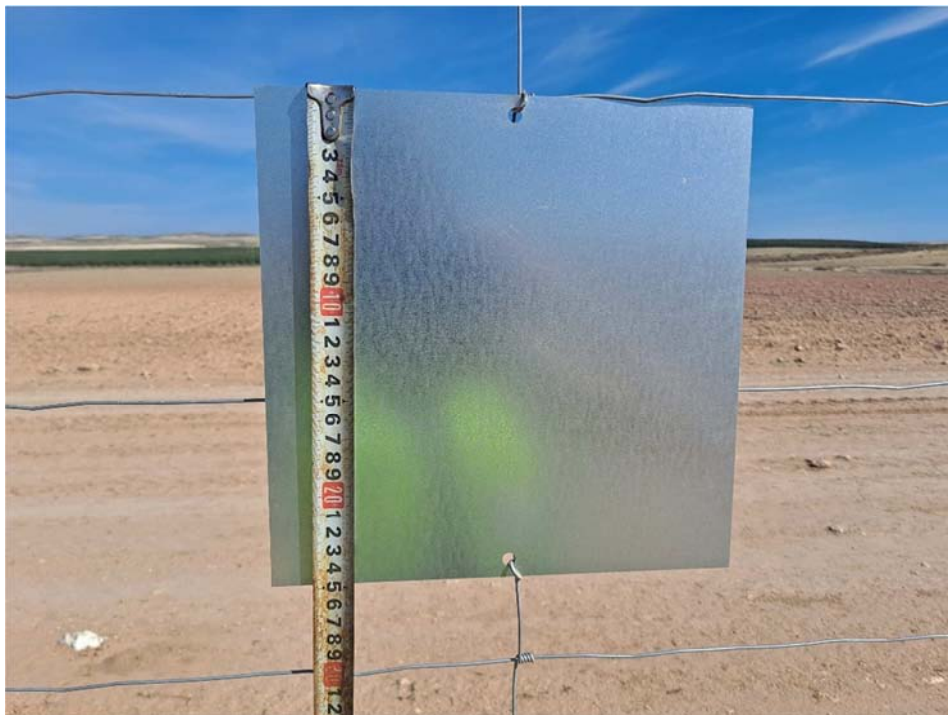
Figura 8.5. Placa metálica instalada en el vallado de la planta “Épila 3”. De la misma forma se han instalado estas placas en las plantas “Épila 1” y “Épila 2”

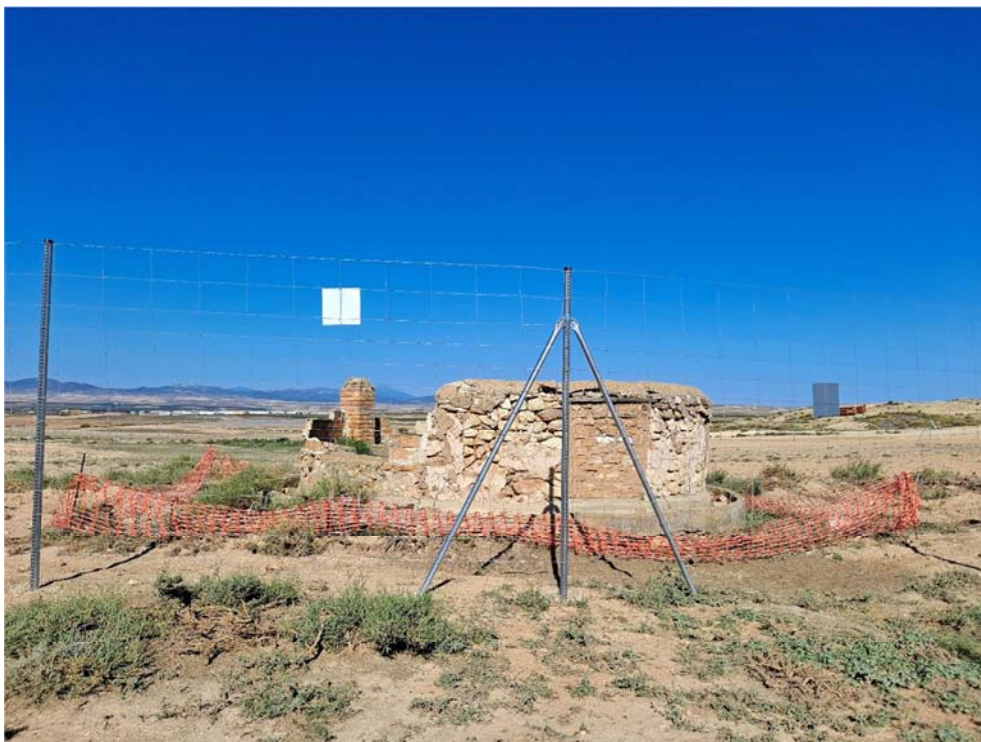
Balizamiento de los bienes etnográficos	El balizamiento del pozo situado en “Épila 2B” se encuentra en buen estado	
Alteración o deterioro de los bienes etnográficos	No se ha observado deterioro del pozo

Figura 8.7. Pozo balizado correctamente, situado en la planta “Épila 2B”

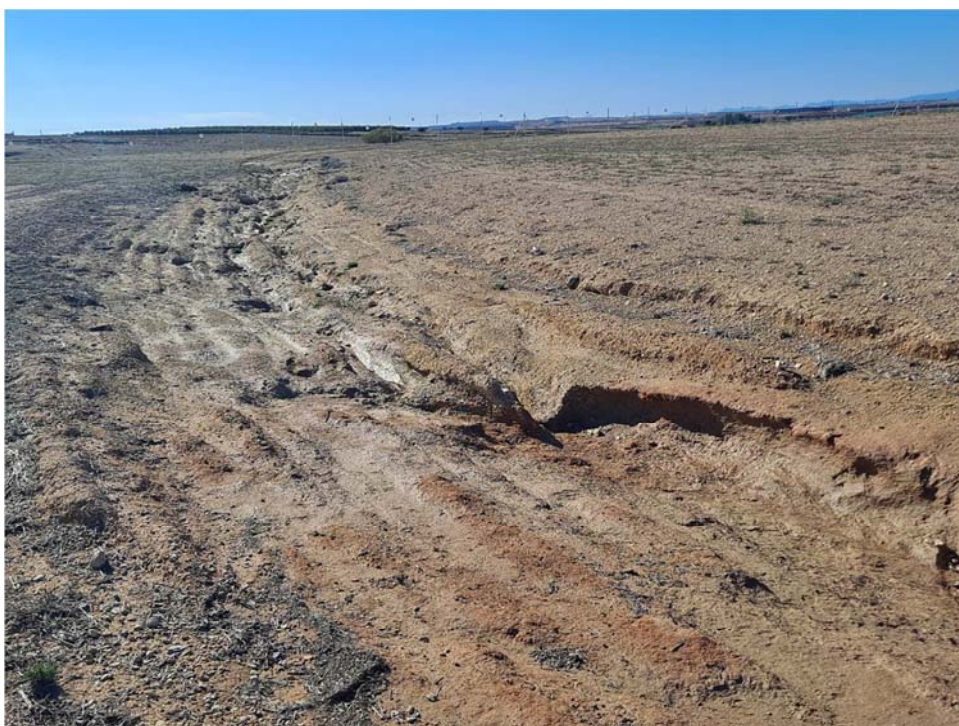
Figura 8.8. Cauce del barranco que atraviesa la planta “Épila 3”, con signos de humedad
