INSTALACIÓN FOTOVOLTAICA "ÉPILA 123" Y CONEXIÓN A RED 15 kV
ÉPILA (ZARAGOZA)
INFORME DE VIGILANCIA AMBIENTAL

Nombre de la instalación	FV Épila 123
Provincia de la instalación	Zaragoza
Nombre del titular	Inversiones Renomosa, S.L.
CIF del titular	B99533820
Nombre de la empresa de la vigilancia	José Vicente Andrés Ros
Tipo de EIA	Simplificada
Informe en Fase de	Construcción
Periodicidad del informe según DIA	Mensual
Año de seguimiento nº	Año 1
nº de informe y año de seguimiento	Informe nº 4 del año 1
Periodo que recoge el informe	Octubre 2023

Nº Expte. INAGA 500201/01B/2020/09286

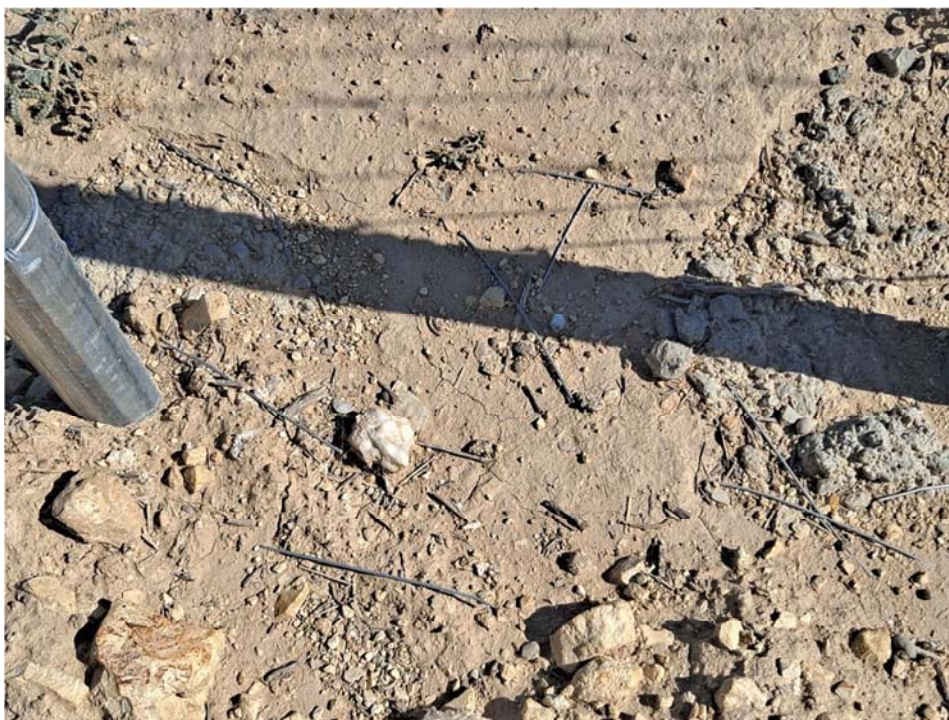
Acumulaciones de residuos en áreas no designadas para ello	En la visita del 13-09-23 se identificaron frecuentes restos de alambres junto a los pasos de fauna del vallado, consecuencia de	10

la apertura de los mimos. Se comunicó la necesidad de su recogida y depósito en el contenedor habilitado. A fecha 5-10-23 tan solo se han recogido en la planta “Épila 1”, no así en las demás plantas.	
Identificación, separación y almacenamiento de residuos	Los residuos se encuentran correctamente separados y almacenados en contenedores. Si bien estos residuos no se generan en estas plantas, sino en la planta contigua “Épila”	
Áreas de almacenamiento adecuadas	La zona de almacenamiento de residuos, conjunta para las plantas “Épila”, “San Pedro” y “Épila 123” se localiza en la vecina planta “San Pedro”	
Registro de la recogida de los residuos por gestor autorizado	Se dispone de los albaranes de las dos recogidas de residuos realizadas en el mes de septiembre, si bien estos proceden de la planta “Épila”. En el mes de octubre no se tiene constancia de ninguna nueva recogida.	
Prevención de incendios

Figura 8.1. Alambres en el suelo en la planta “Épila 2A”, observados en los pasos de fauna

07	Contaminación de suelos y aguas	Protocolo en caso de vertido accidental	Se ha elaborado un protocolo a seguir en caso de vertido accidental	20-07-23	Elaborar un protocolo de actuación ante derrames accidentales	10-10-23
10	Gestión de residuos generados	Acumulaciones de residuos en áreas no designadas para ello	Se identificaron frecuentes restos de alambres junto a los pasos de fauna del vallado	13-09-23	Recoger los alambres y depositarlos en el contenedor habilitado

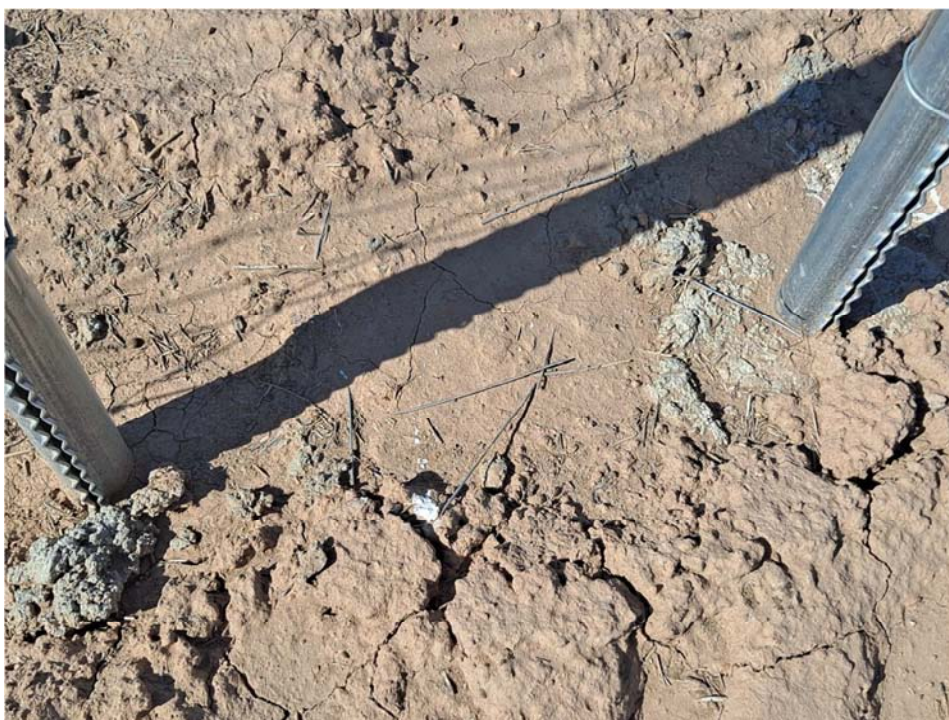
Figura 8.2. Alambres en el suelo en la planta “Épila 3”, observados en los pasos de fauna

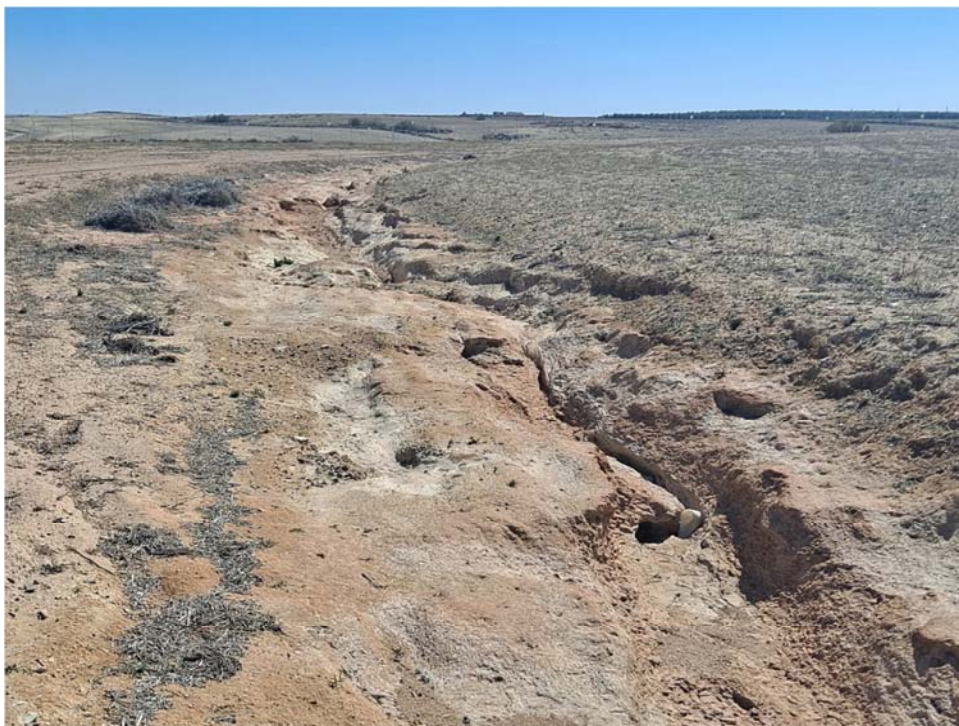
Figura 8.3. Barranco que atraviesa la planta “Épila 3”, con signos erosivos

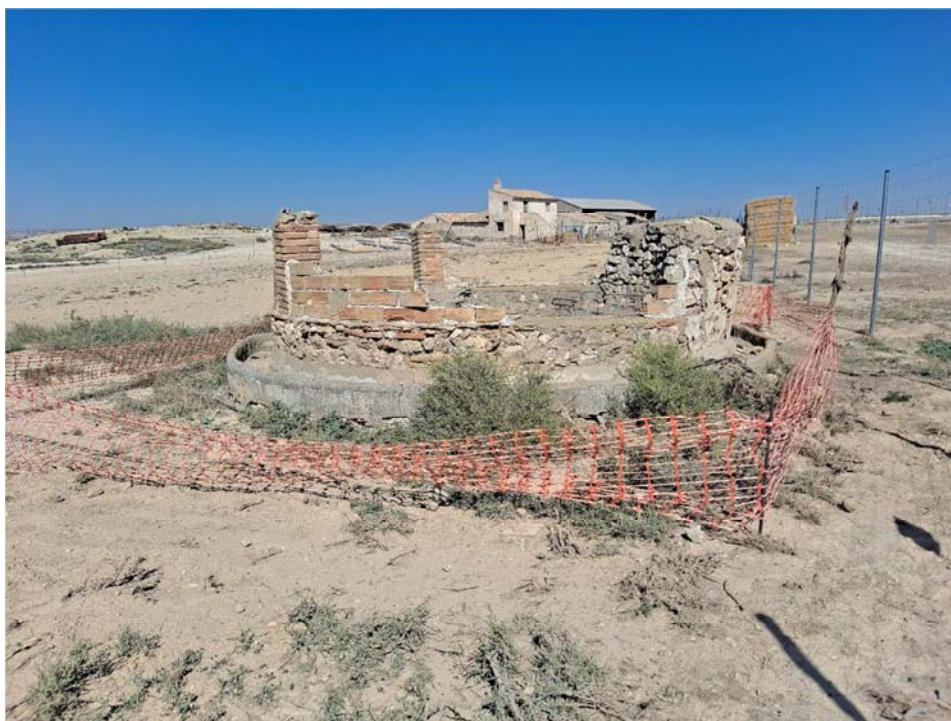
Balizamiento de los bienes etnográficos	El balizamiento del pozo situado en “Épila 2B” se encuentra en buen estado	
Alteración o deterioro de los bienes etnográficos	No se ha observado deterioro del pozo

Figura 8.4. Balizado del pozo localizado en la planta “Épila 2B”, en buen estado

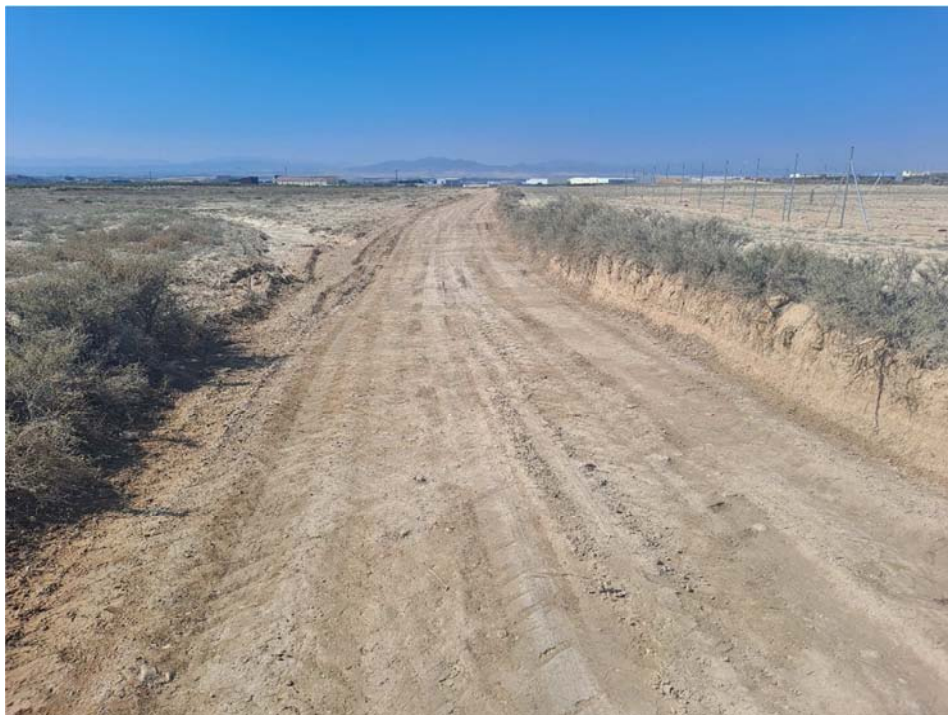
Desvíos de los viales como consecuencia de las obras	No se han desviado caminos	
Desperfectos en los caminos como consecuencia del tránsito de maquinaria	Se aprecian algunas marcas de rodadas en el camino de acceso, especialmente tras episodios de precipitaciones. Se han realizado arreglos en algún tramo del acceso principal	
Afección a la vegetación natural		
Indicador	Observaciones	NC
Eliminación de vegetación natural	No se ha observado vegetación natural eliminada

Figura 8.5. Tramo del camino de acceso donde se han realizado arreglos
