**INSTALACIÓN FOTOVOLTAICA "ÉPILA 123" Y CONEXIÓN A RED 15 kV**  
**ÉPILA (ZARAGOZA)**  
**INFORME DE VIGILANCIA AMBIENTAL**

| Informe en Fase de | Construcción |
| nº de informe y año de seguimiento | Informe nº 10 del año 2 |
| Periodo que recoge el informe | Abril 2025 |

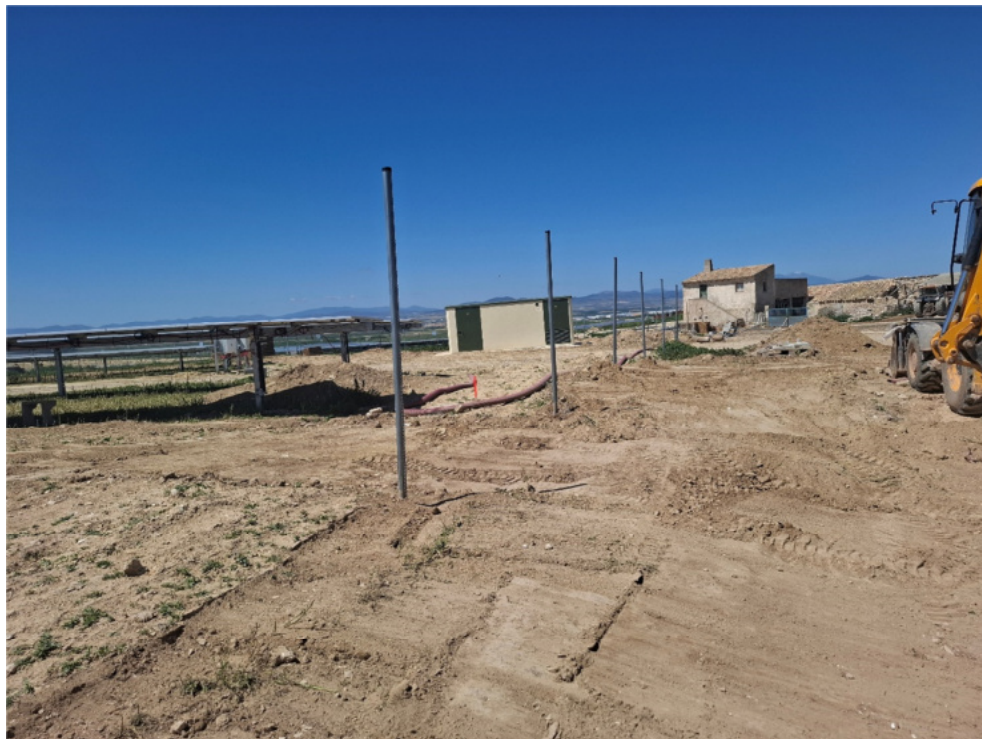
Figura 4.2. Zona norte del recinto “Épila 1” donde se ha desmontado un tramo del vallado para su sustitución

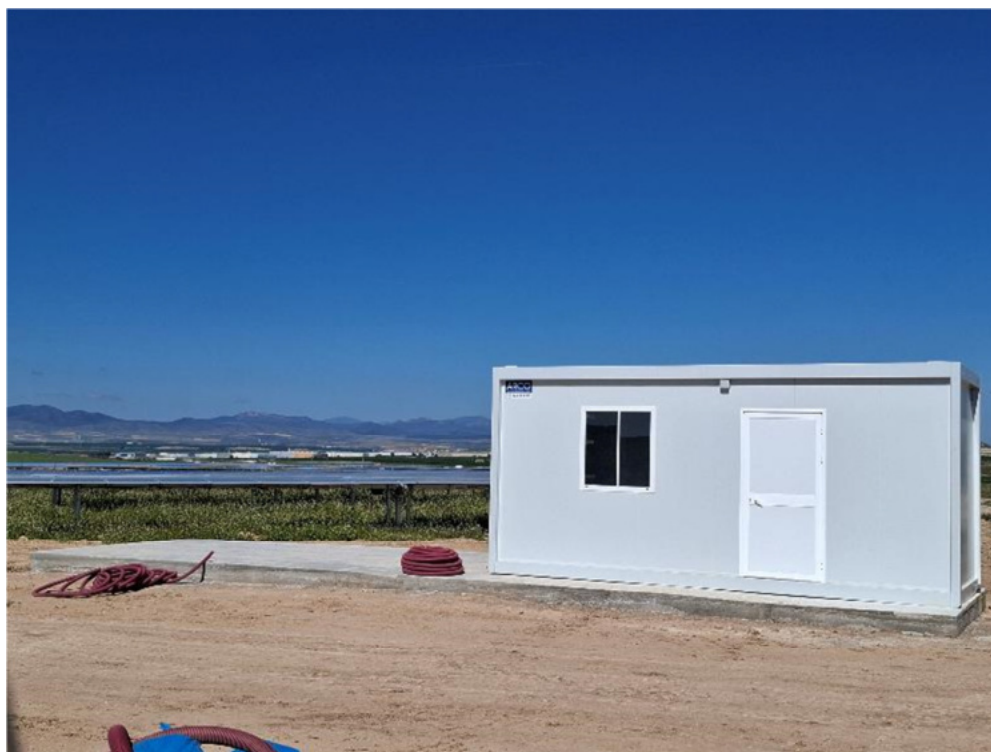
Figura 4.3. Caseta prefabricada sobre losa de hormigón

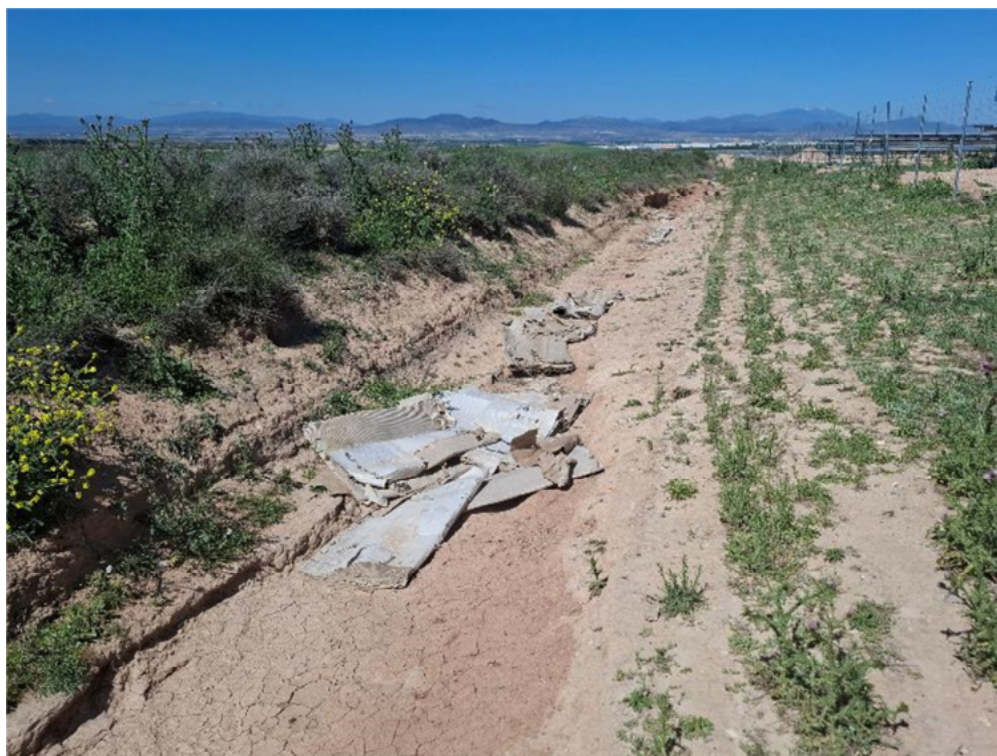
| | Todavía se observan algunas acumulaciones puntuales de residuos en el interior algunas de las plantas. En "Épila 3" se localiza en el extremo NE; en "Épila 2A" en el límite SE. Los residuos dispersos del interior de las plantas se han limpiado, aunque aún se observan en algunos puntos del exterior de las mismas (en "Épila 3", junto al límite sur, en "Épila 2A" junto al límite norte y en "Épila 2B" junto al límite sur). Además, en los terrenos existentes entre los recintos Épila 3 y Épila 2A se observan acumulaciones de residuos (placas, palés). | 14 |

Figura 8.2. Residuos dispersos en el exterior de “Épila 3”, por el extremo noreste

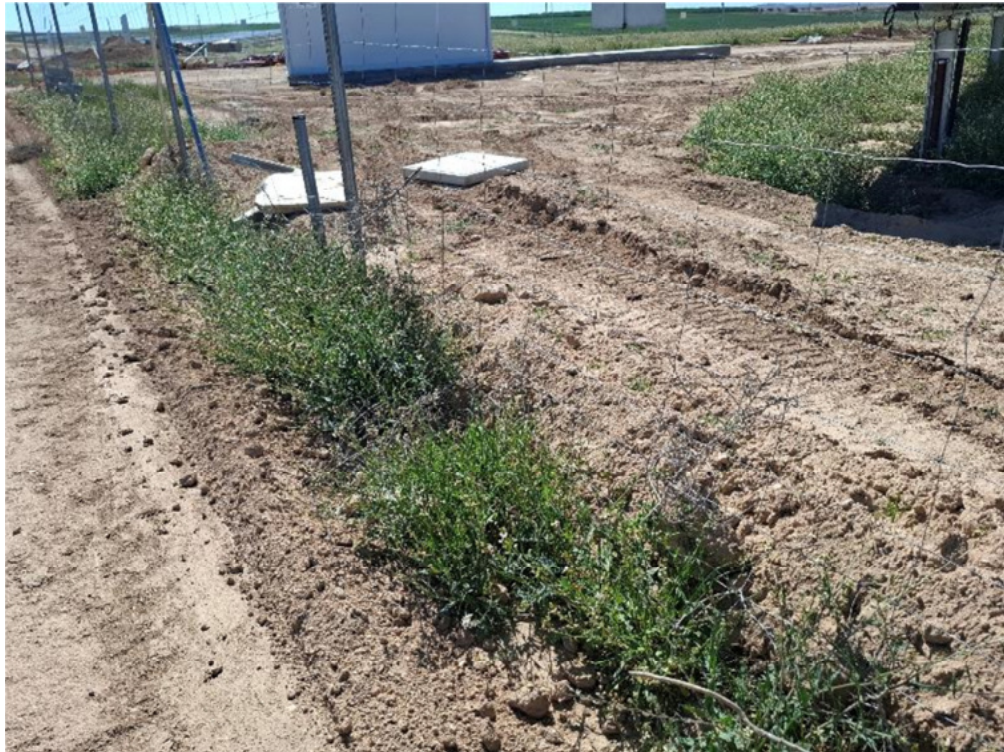
| Permeabilidad territorial para la fauna | Se han observado nuevas obstrucciones en el paso inferior de fauna, tanto por tierras sobrantes del cierre de zanjas como por acopios de tierra o de bloques. En “Épila 3”, hay tres vanos obstruidos en el límite este y 18 en el límite norte. En “Épila 2A” hay 2 vanos obstruidos en el límite norte. En “Épila 2B” hay 2 vanos obstruidos en el límite norte. | 20 |

Figura 8.3. Obstrucción del paso inferior de fauna en el límite sur del vallado de "Épila 3"

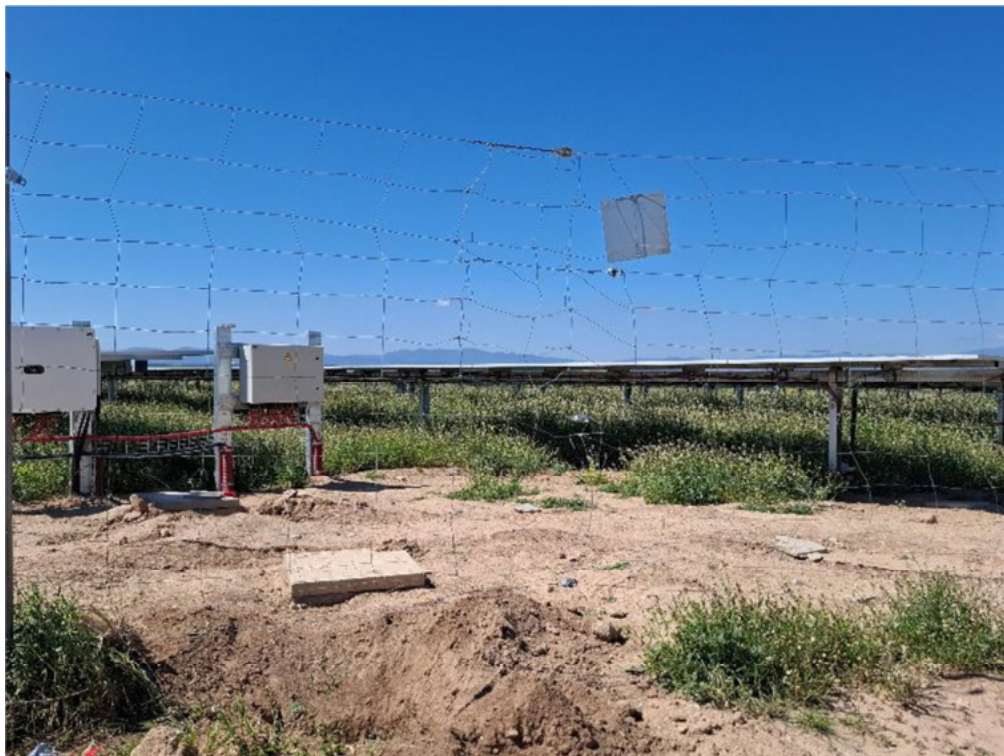
| | En algún punto del vallado que había roturas, se ha reparado añadiendo nuevos alambres, si bien las reparaciones han dejado algunos elementos punzantes y en ocasiones disminuyen el tamaño de los cuadros del vallado. Esto se ha observado puntualmente en los recintos “Épila 3”, “Épila 2A” y “Épila 2B”. Se recomienda que estos tramos se sustituyan por vallado nuevo que cumpla las especificaciones requeridas. | |

Figura 8.4. Vallado arreglado en "Épila 3", aunque el arreglo presenta elementos punzantes y da lugar a la reducción puntual del tamaño de algunos cuadros del mismo

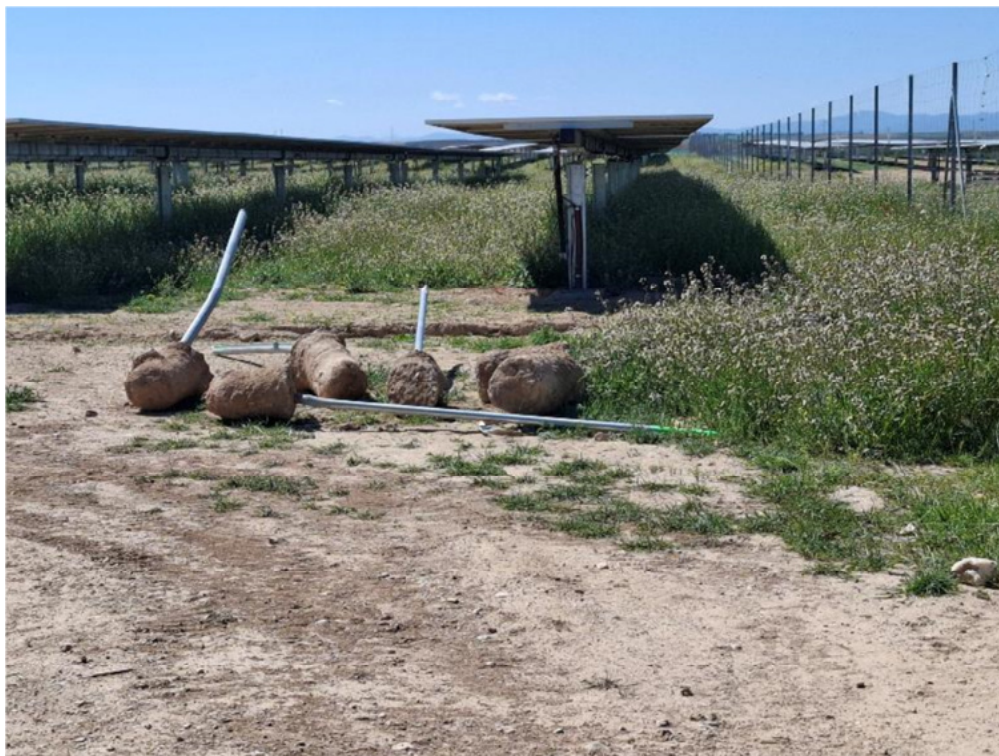
| Existencia de elementos que puedan dañar a la fauna | Se han observado roturas del vallado que dan lugar a elementos punzantes peligrosos para la fauna. En concreto son: seis en “Épila 3”, uno en “Épila 2ª” (cuatro menos que en marzo), cinco en “Épila 2B” (dos más que en marzo) y tres en “Épila 1” (cuatro menos que en marzo). Puntualizar que se está arreglando el vallado en Épila 1, por lo que hay varios tramos sin vallado. Además, todos los postes que se encontraban doblados o en mal estado se han retirado para su sustitución. | 15 |

Figura 8.5. Postes doblados retirados del vallado de “Épila 3”, pendientes de sustitución

| 15 | Instalación y mantenimiento del vallado | Existencia de elementos que puedan dañar a la fauna | Se han observado roturas del vallado que dan lugar a elementos punzantes peligrosos para la fauna: seis en "Épila 3, uno en "Épila 2A", cinco en "Épila 2B" y tres en "Épila 1". | 16-05-24 | Arreglar o sustituir los puntos rotos del vallado, además de los postes dañados. | |

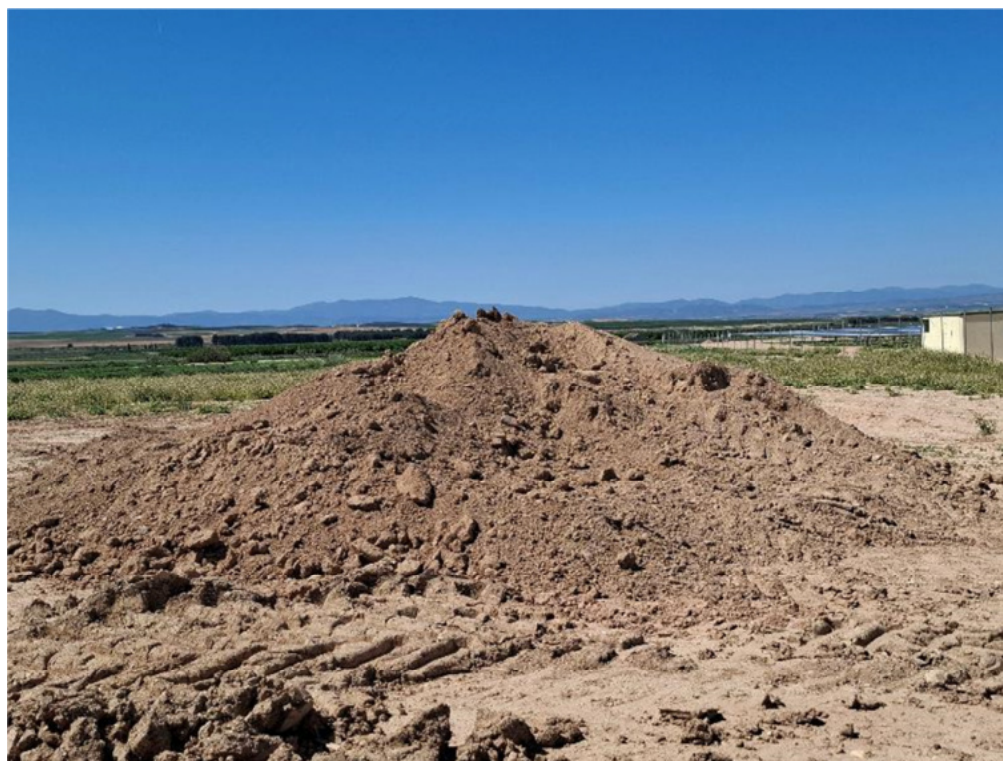
| | Existe un acopio de tierras entre las plantas “Épila 3” y “Épila 2A” y varios acopios de tierras en el exterior norte de “Épila 2B” (las segundas procedentes de varias excavaciones). En dichos acopios no se ha separado la tierra vegetal del resto de tierras. | 22 |

Figura 8.6. Acopio de tierras donde no se ha separado la tierra vegetal, en los terrenos situados entre “Épila 3” y “Épila 2A”

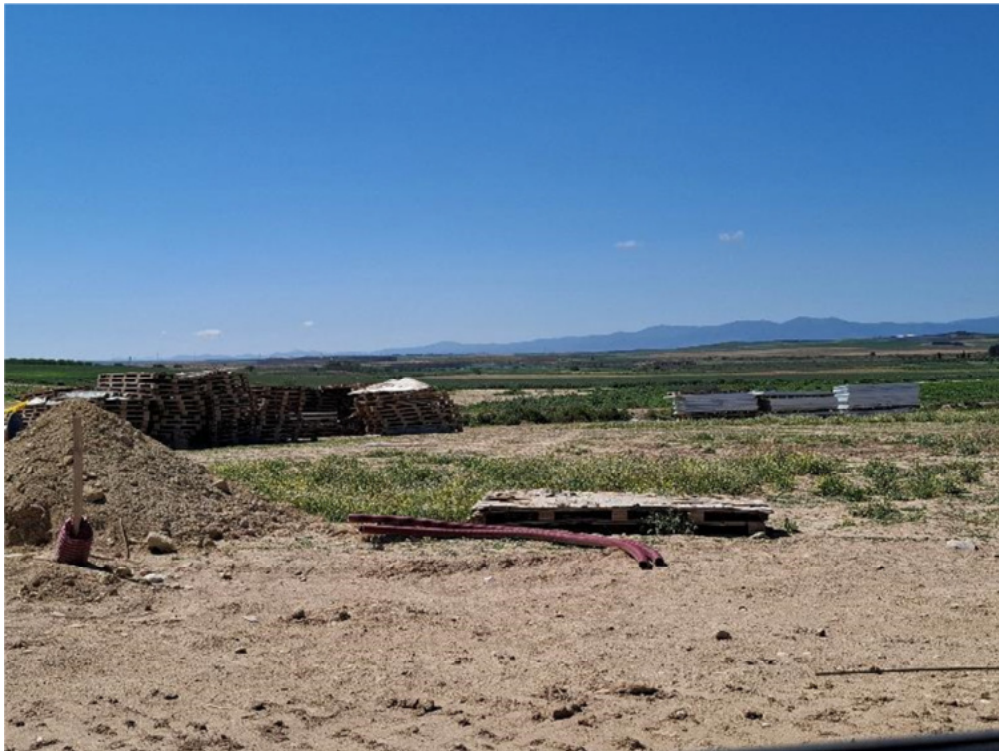
Figura 8.7. Acumulación de placas, palés y otros residuos, en los terrenos situados entre “Épila 3” y “Épila 2A”

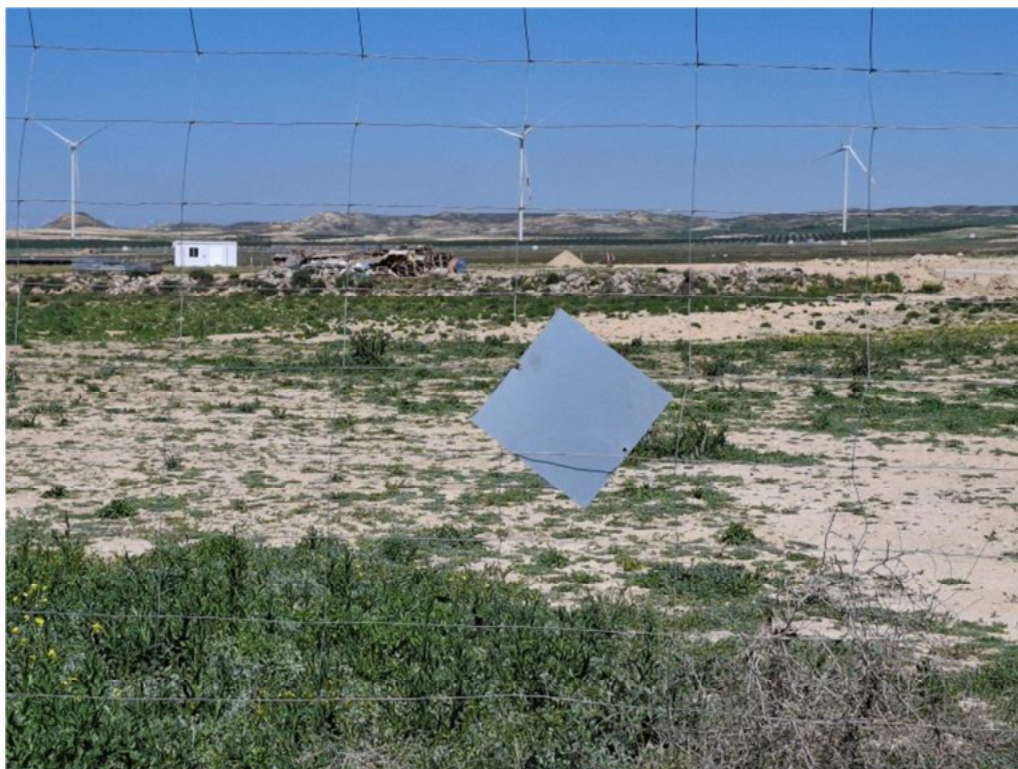
Figura 8.9. Placa con un único punto de anclaje al vallado, en la planta “Épila 2A”

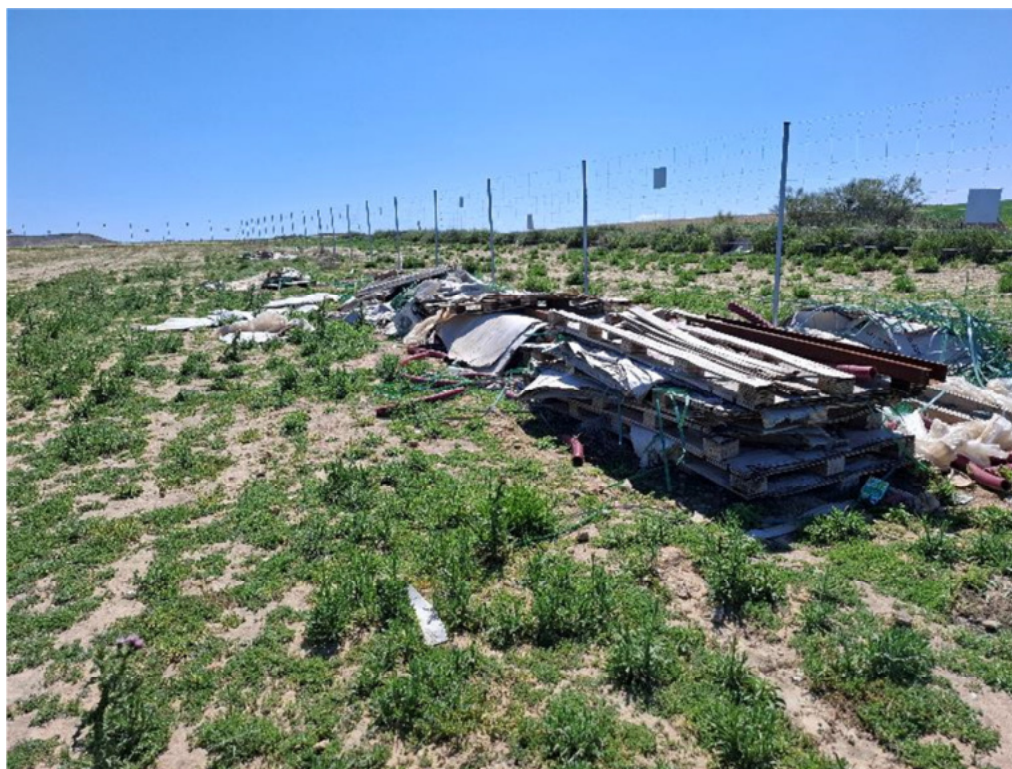
Figura 8.10. Acumulación de residuos en el extremo suroriental de la planta “Épila 2A”

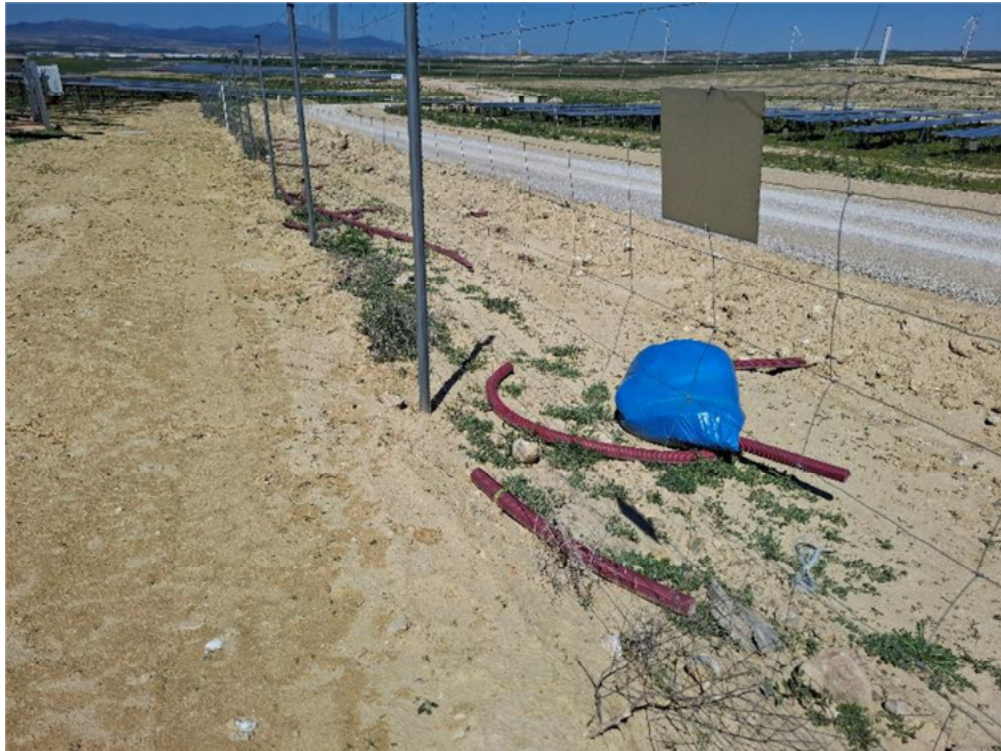
Figura 8.11. Residuos en el exterior de la planta “Épila 2A”, por su extremo norte.

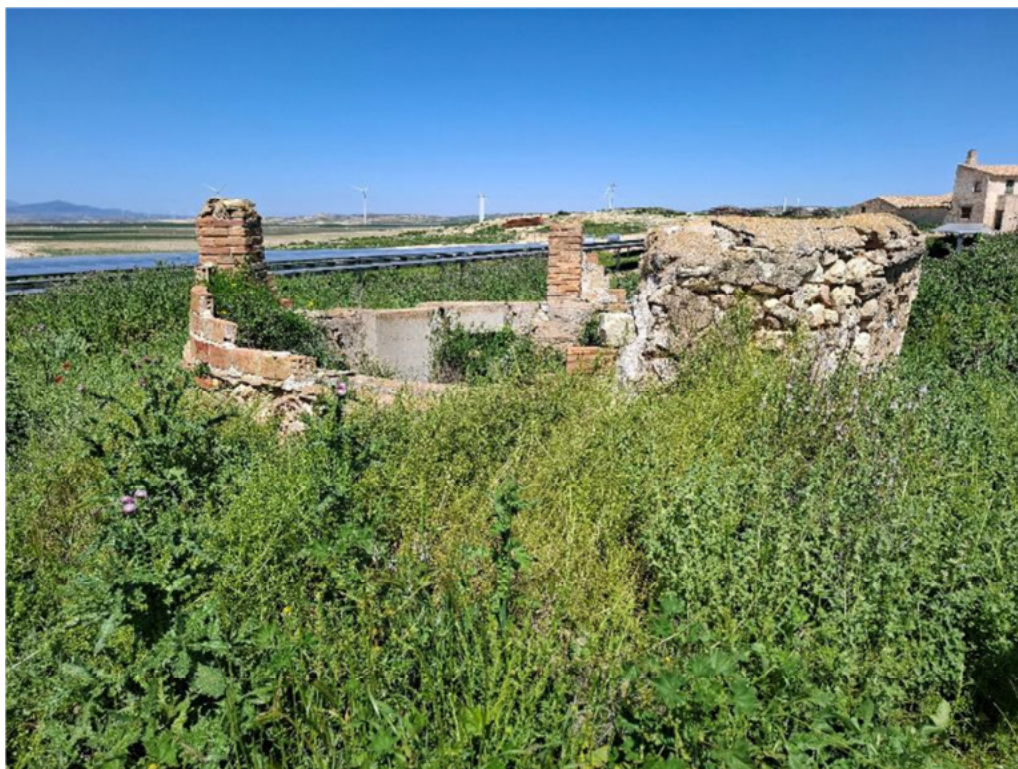
| Afecciones sobre patrimonio etnográfico | | |
|---|---|---|
| Balizamiento de los bienes etnográficos | El balizado del pozo se ha retirado | 16 |

Figura 8.13. Pozo del interior de la planta “Épila 2B”, sin balizado.

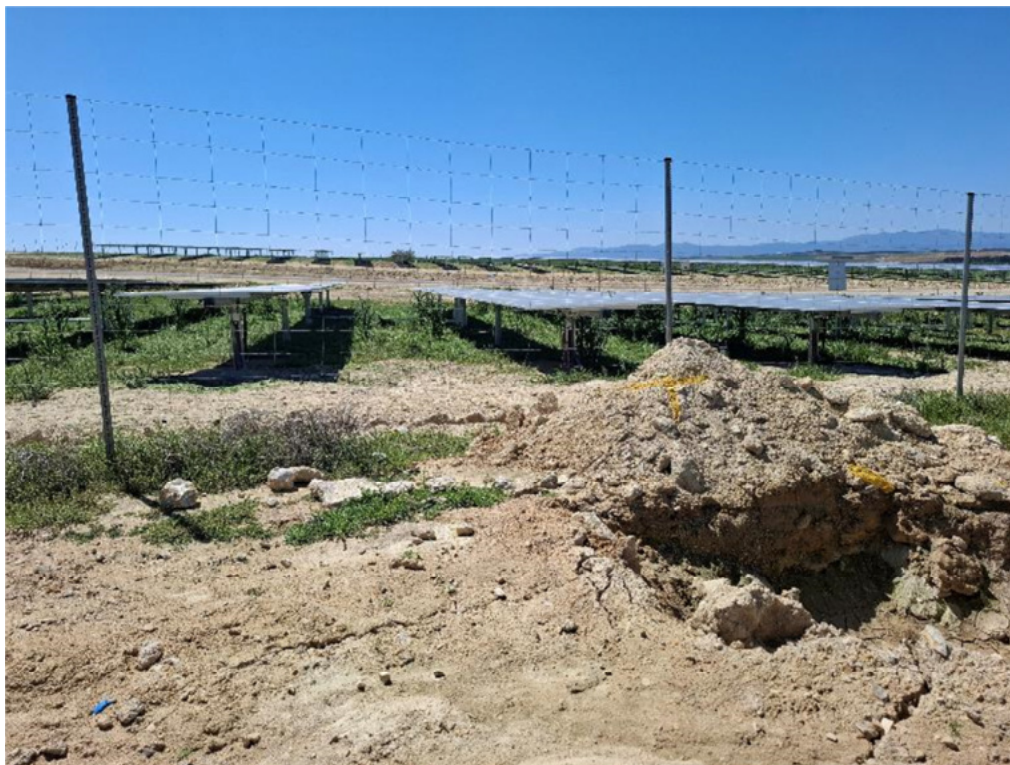
| Elementos de visibilidad para la fauna | Se identifican varios vanos del vallado sin placas metálicas: cuatro en “Épila 3” (dos menos que en marzo), ocho en “Épila 2A”, cinco en “Épila 2B” (tres más que en marzo) y nueve en “Épila 1” (dos menos que en marzo). Además, se han observado dos placas sujetas al vallado por un único punto de anclaje en “Épila 2A” y en “Épila 2B”. Es necesario puntualizar que se está arreglando el vallado en “Épila 1”. | 12 |

Figura 8.14. Placa ausente en un vano del vallado de “Épila 2B” y paso inferior de fauna obstruido por el acopio de tierras

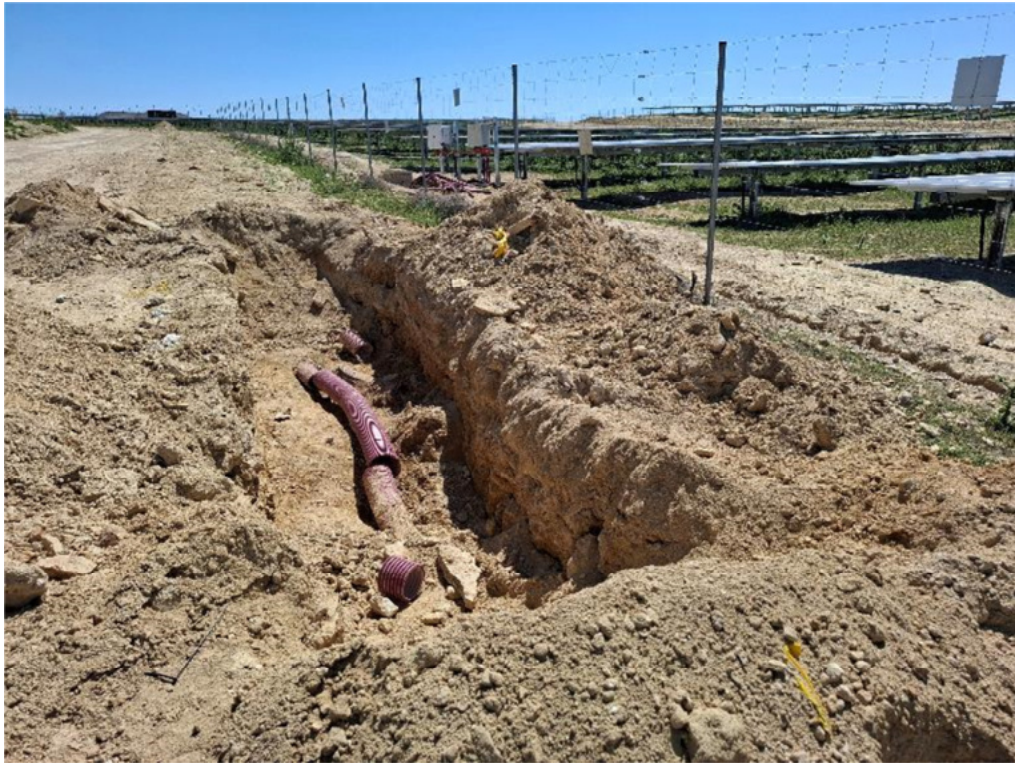
Figura 8.14. Zanja excavada en el exterior norte de “Épila 2B”. La tierra vegetal no se ha separado del resto de tierras

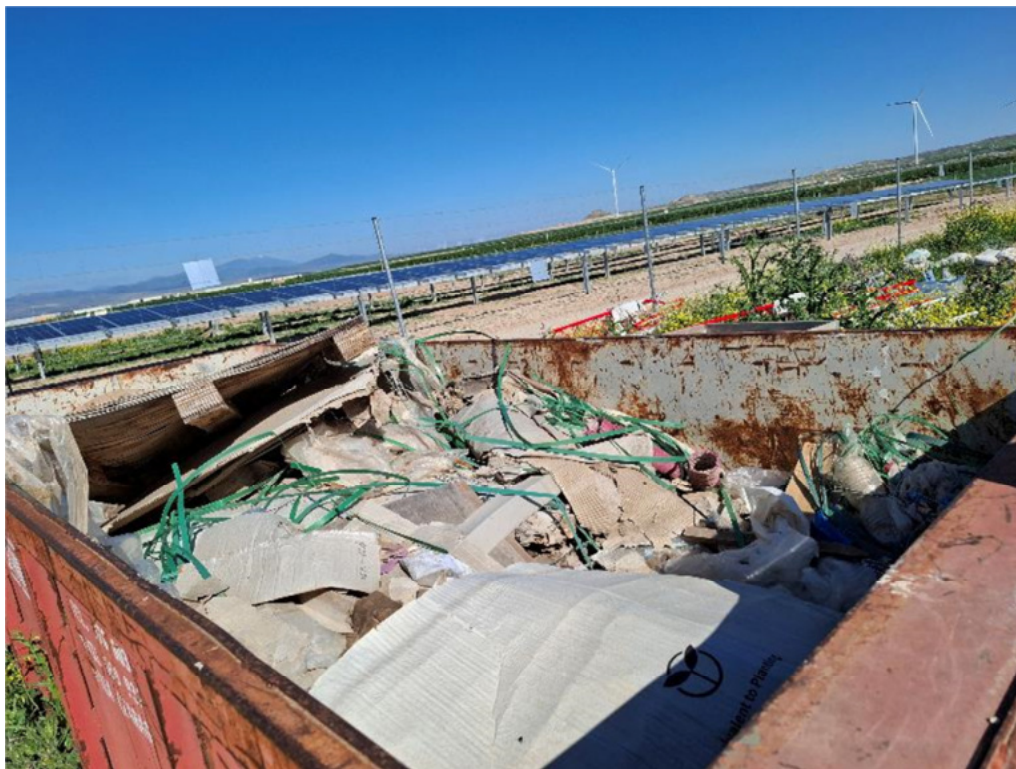
| Identificación, separación y almacenamiento de residuos | Los residuos se encuentran mezclados en los dos contenedores situados entre "San Pedro" y "Épila" | 18 |

Figura 8.16. Residuos mezclados en uno de los contenedores situados entre las plantas “Épila” y “San Pedro”.

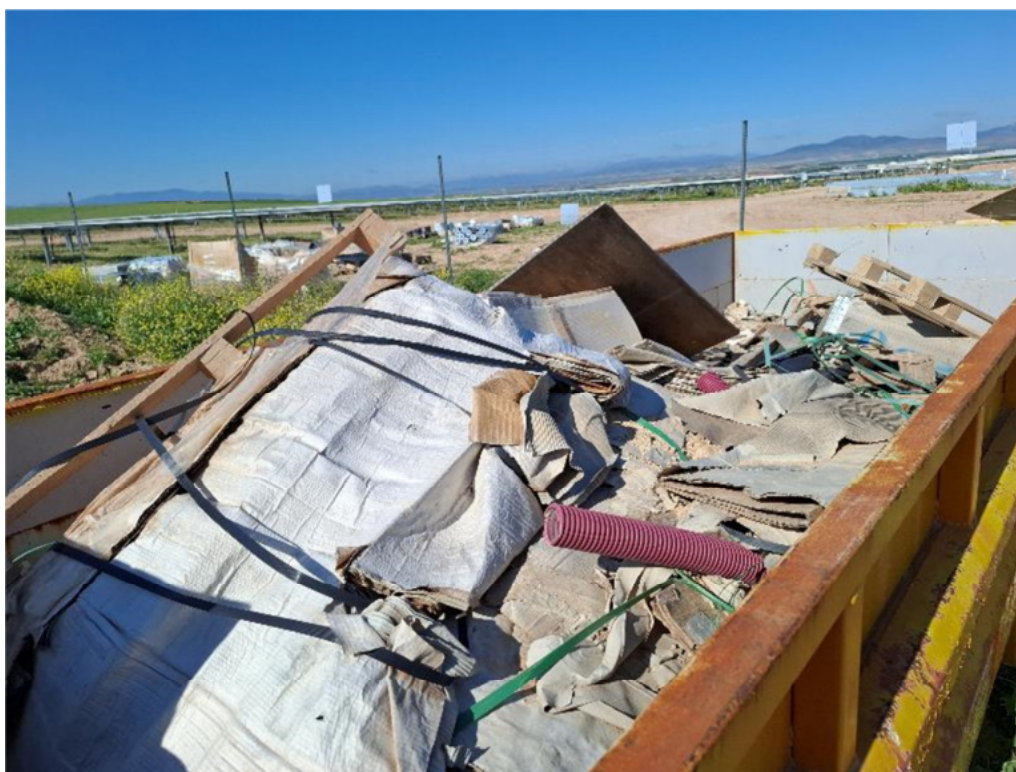
Figura 8.17. Residuos mezclados en el segundo contenedor situado entre las plantas “Épila” y “San Pedro”.

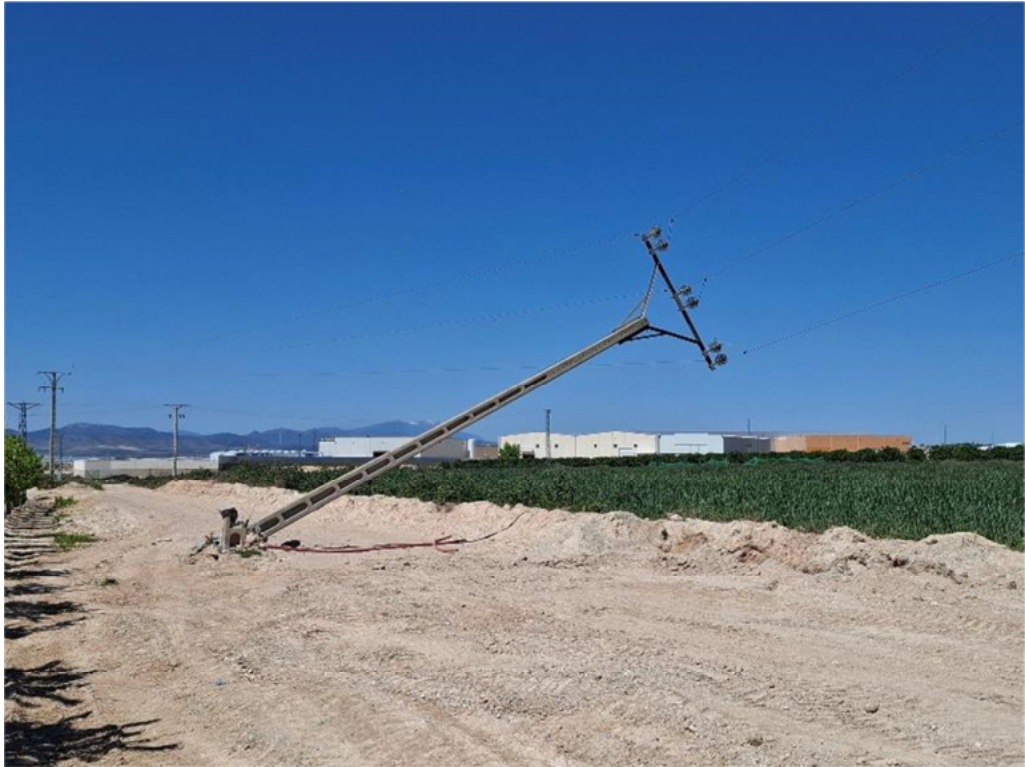
| <b>Control de los niveles de polvo</b> | | |
|---|---|---|
| Acumulaciones de materiales/residuos en los viales | No se han observado acumulaciones de materiales ni residuos en los caminos de acceso. Puntualmente, se ha identificado un apoyo eléctrico roto y volcado sobre el camino de acceso, que impide el paso por ese punto. Nos indican que dicha rotura no está relacionada con las obras en las plantas “Épila 123”. | |

Figura 8.18. Apoyo eléctrico roto y caído sobre el camino de acceso a la planta fotovoltaica, no relacionado con las obras en "Épila 123"
