# INSTALACIÓN FOTOVOLTAICA "ÉPILA 123" Y CONEXIÓN A RED 15 kV

## ÉPILA (ZARAGOZA)

### INFORME DE VIGILANCIA AMBIENTAL

| Periodo que recoge el informe | Julio 2024 |

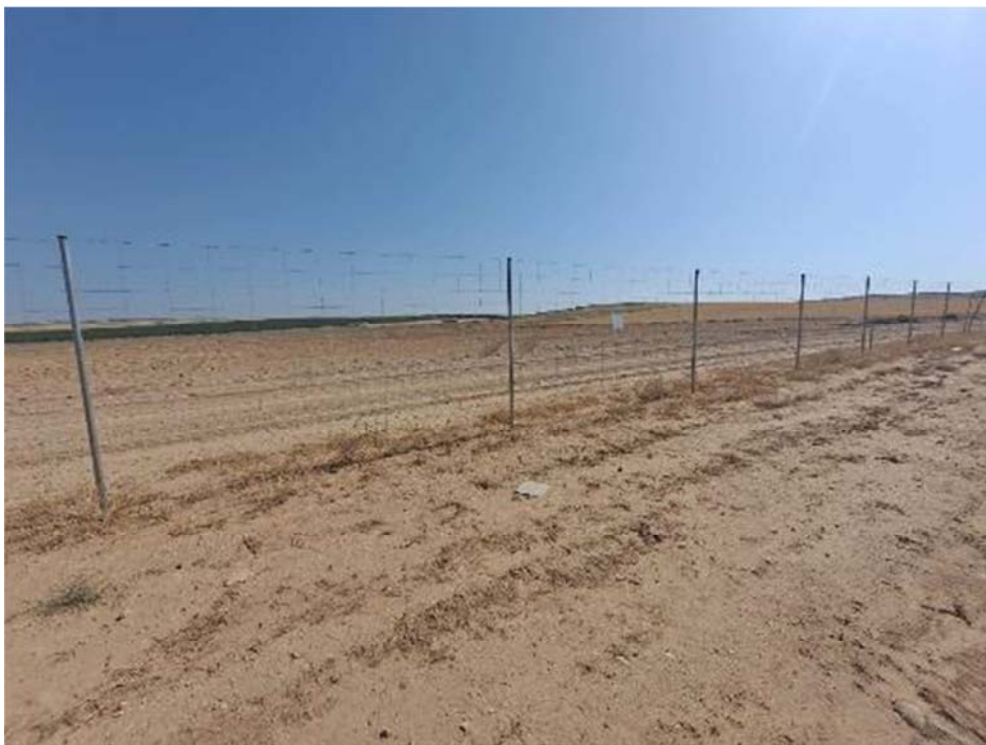
| Elementos de visibilidad para la fauna | A fecha 18-07-2024, las deficiencias identificadas a este respecto son: ausencia de placas metálicas (cuatro en “Épila 3”, dos en “Épila 2A”, tres en “Épila 2B” y cuatro en “Épila 1”) y en Épila 2B se ha identificado una placa con un solo punto de anclaje. | 12 |

Figura 8.2. Ausencia de dos placas de visibilidad en la planta “Épila 3”

| NO CONFORMIDADES | | | | | | |
|---|---|---|---|---|---|---|
| 12 | Instalación y mantenimiento del vallado | Elementos de visibilidad | Se identifican varios vanos sin placas metálicas (cuatro en “Épila 3”, dos en “Épila 2A”, tres en “Épila 2B” y cuatro en “Épila 1”). Además, en Épila 2B se ha identificado una placa sujeta con un solo punto de anclaje. | 14-03-24 | Colocar las placas allí donde falten y sujetar correctamente las que los precisen | |

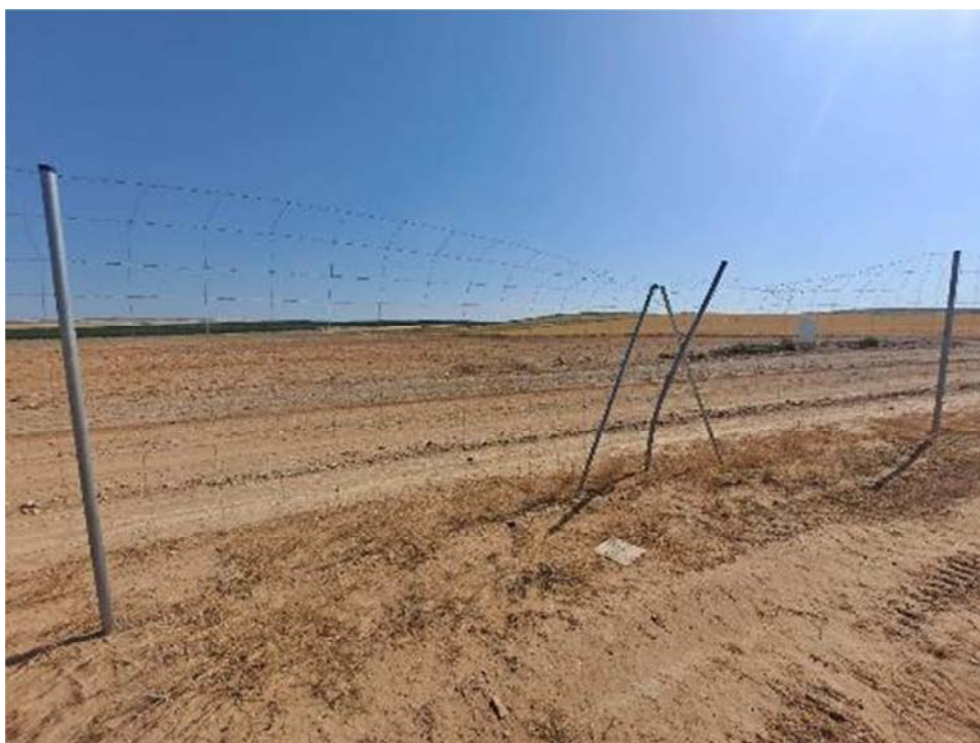
| Existencia de elementos que puedan dañar a la fauna | Se han observado varios puntos del vallado con roturas, que dan lugar a elementos punzantes peligrosos para la fauna. En | 15 |

| | concreto son: una en “Épila 3”, dos en “Épila 2B” y una en “Épila 1” | |

Figura 8.3. Tramo del vallado roto en “Épila 3”, con elementos punzantes peligrosos para la fauna

| 15 | Instalación y mantenimiento del vallado | Existencia de elementos que puedan dañar a la fauna | Se han observado varios puntos del vallado con roturas, que dan lugar a elementos punzantes peligrosos para la fauna. En concreto son: uno en “Épila 3”, dos en “Épila 2B” y uno en “Épila 1” | 16-05-24 | Arreglar o sustituir los puntos rotos del vallado | |

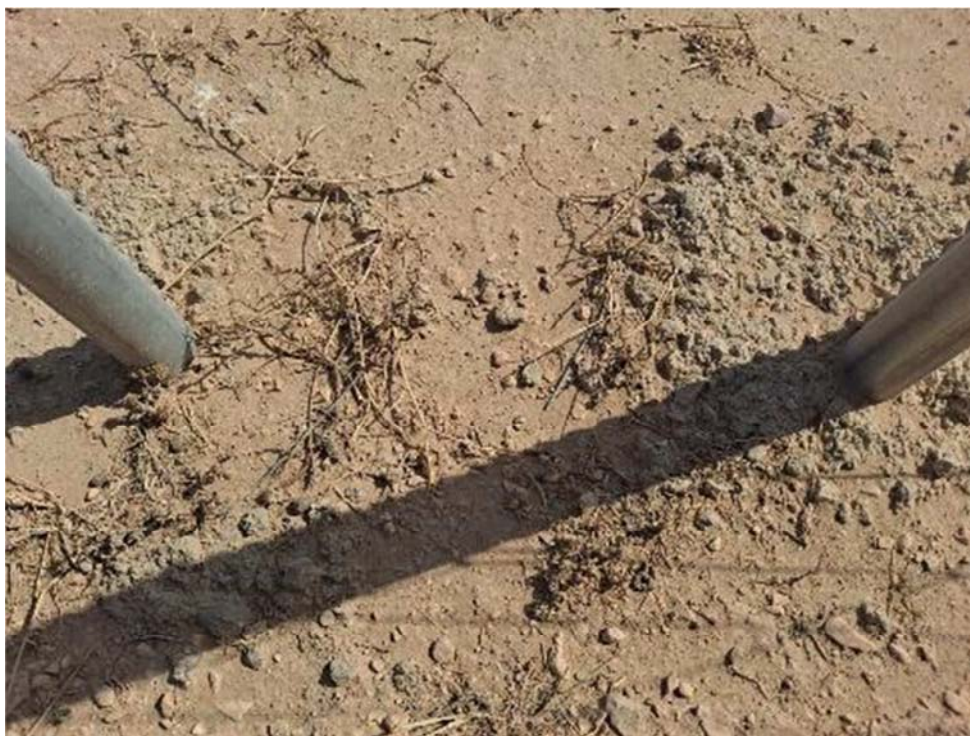
| Acumulaciones de residuos en áreas no designadas para ello | En la visita del 13-09-23 se identificaron frecuentes restos de alambres junto a los pasos de fauna del vallado, consecuencia de la apertura de los mismos. Se comunicó la necesidad de su recogida y depósito en el contenedor habilitado. En octubre se constató la recogida de los alambres de la planta “Épila 1”. A fecha 18-07-24 siguen observándose alambres en los pasos de fauna a lo largo de todo el vallado del resto de las plantas. | 10 |

Figura 8.4. Alambres en el suelo en los pasos de fauna en la planta “Épila 3”, aunque también se han identificado en las plantas “Épila 2A” y “Épila 2B”

| NO CONFORMIDADES | | | | | | |
|---|---|---|---|---|---|---|
| 10 | Gestión de residuos generados | Acumulaciones de residuos en áreas no designadas para ello | Se identificaron frecuentes restos de alambres junto a los pasos de fauna del vallado | 13-09-23 | Recoger los alambres y depositarlos en el contenedor habilitado | |

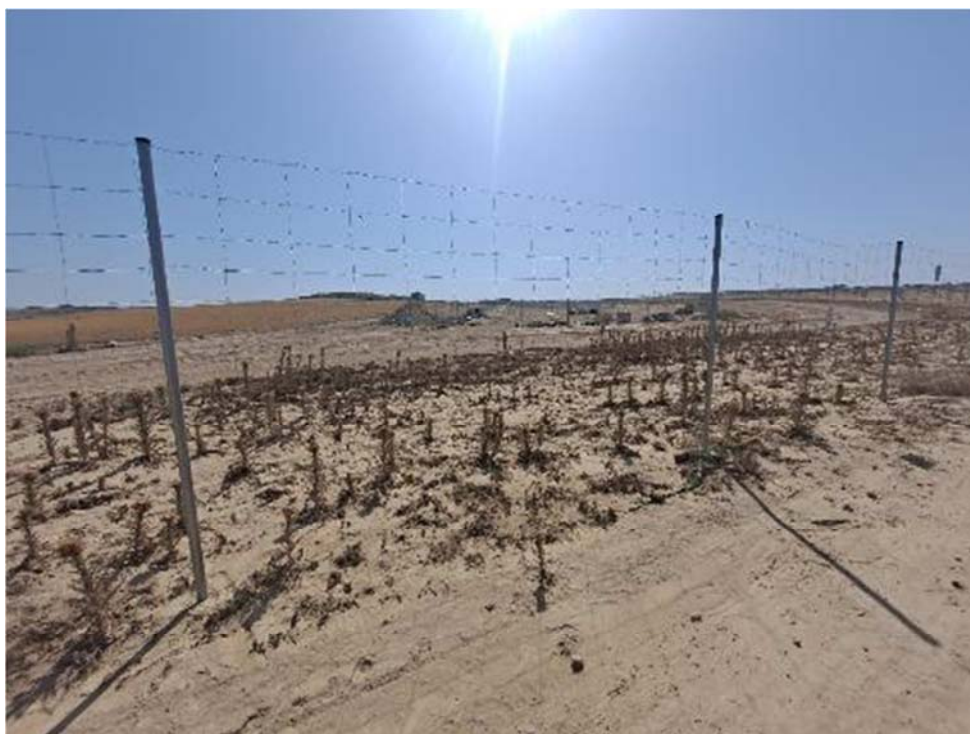
Figura 8.6. Ausencia de placa de visibilidad en “Épila 2A”

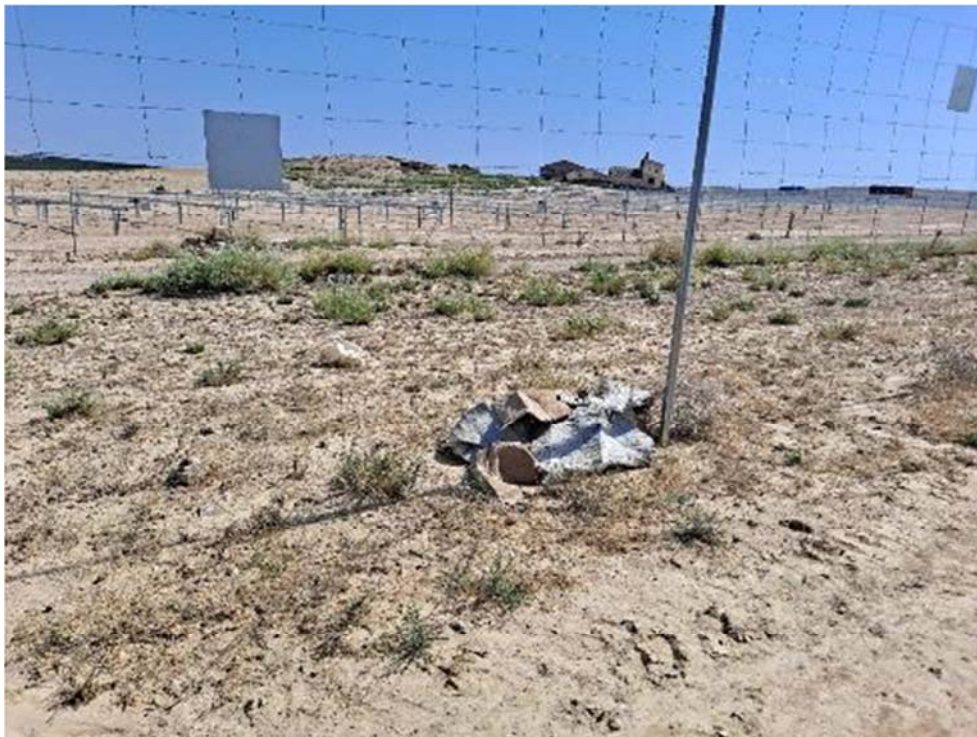
| | Se identifican algunos residuos en “Épila 2A” (plásticos, cartones) y en “Épila 2B” (maderas, plásticos). | 14 |

Figura 8.7. Residuos (cartones) dispersos identificados en “Épila 2A”

| NO CONFORMIDADES | | | | | | |
|---|---|---|---|---|---|---|
| 14 | Gestión de residuos generados | Acumulaciones de residuos en áreas no designadas para | Se han identificado algunos residuos en “Épila 2ª” (plásticos, cartones) y en “Épila 2B” (maderas, | 17-04-24 | Recoger los residuos y depositarlos en los contenedores correspondientes | |

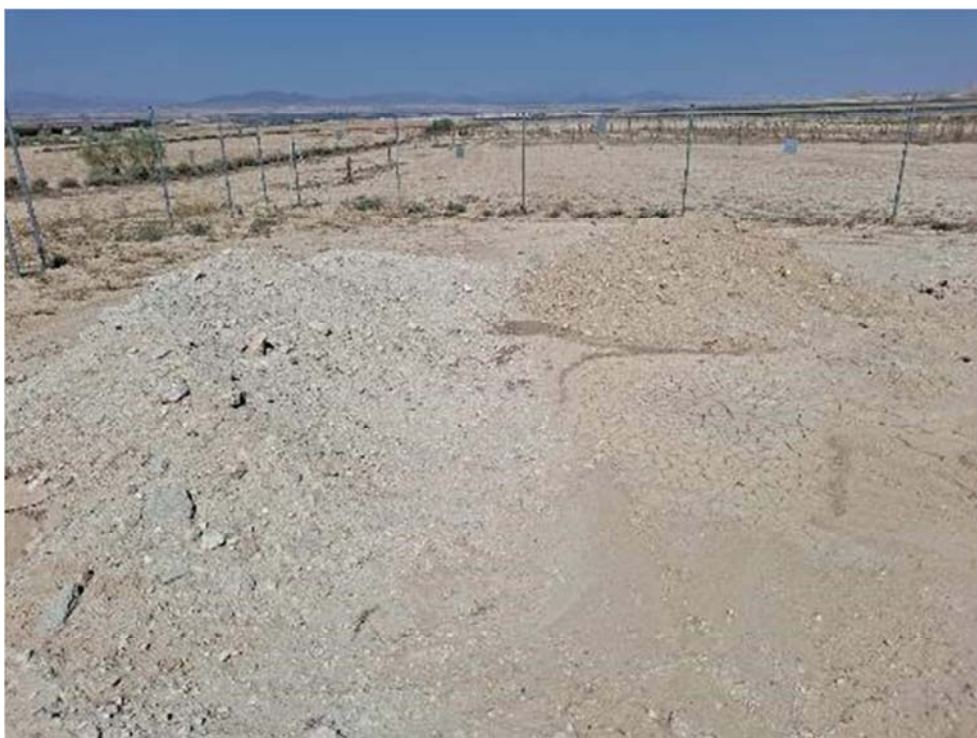
| Aptitud de la tierra vegetal para su uso en la restauración | La tierra vegetal acopiada en la planta “Épila 2A” se encuentra en buen estado | |

| Idoneidad de las zonas de ubicación de los acopios de tierra vegetal | El acopio anterior está ubicado en una zona de baja pendiente, sin interceptar zonas de circulación preferente de agua. | |
| Dimensiones de los acopios para su adecuada conservación | La altura del acopio es inferior a 1,5 m. | |

Figura 8.8. Acopios de tierras y tierra vegetal situados en “Épila 2A”

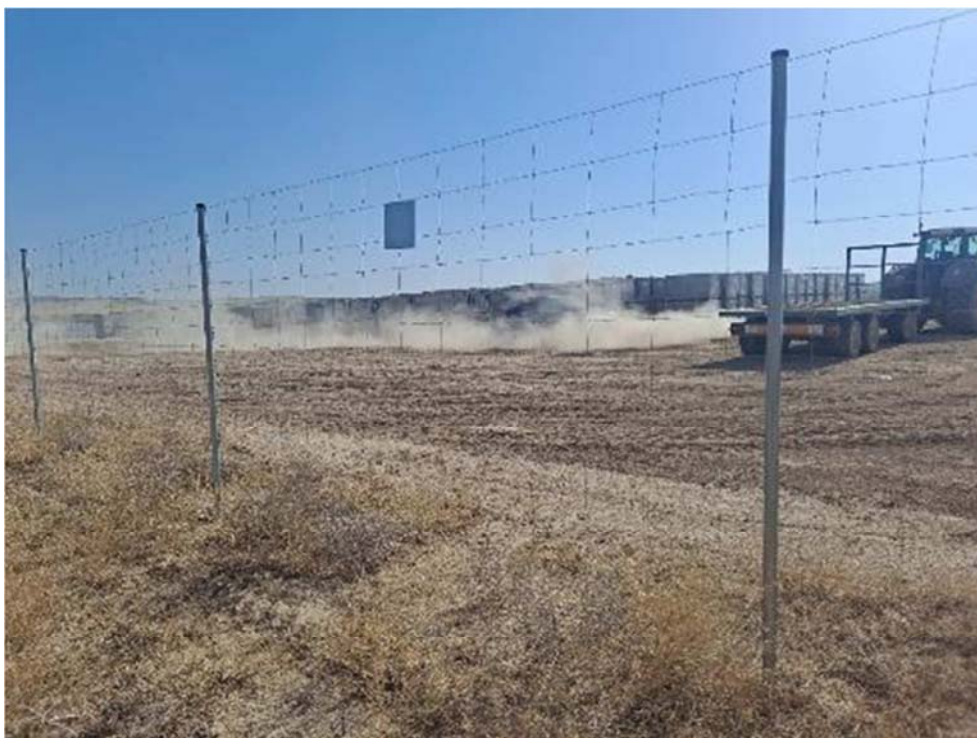
| Información a los trabajadores | | |
|---|---|---|
| Polvo debido al desplazamiento de | Debido a las altas temperaturas las cantidades de polvo que | |

| vehículos y maquinaria | generan los vehículos al circular son muy significativas. La maquinaria, sin embargo, apenas genera polvo en su actividad, debido a su baja velocidad de circulación. | |
| Riegos periódicos en las zonas de obras y accesos | No se están realizando riegos en los accesos y zonas de trasiego de vehículos | 13 |

Figura 8.9. Polvo generado debido a la circulación de vehículos

| NO CONFORMIDADES | | | | | | |
|---|---|---|---|---|---|---|
| 13 | Nivel de polvo | Nubes de polvo debido al desplazamiento de vehículos | Debido a las altas temperaturas las cantidades de polvo que se generan al circular los vehículos son muy significativas. No se están realizando riegos. | 14-06-24 | Realizar riegos periódicos en los accesos y zonas de circulación y respetar una velocidad máxima de 30 km/h. | |

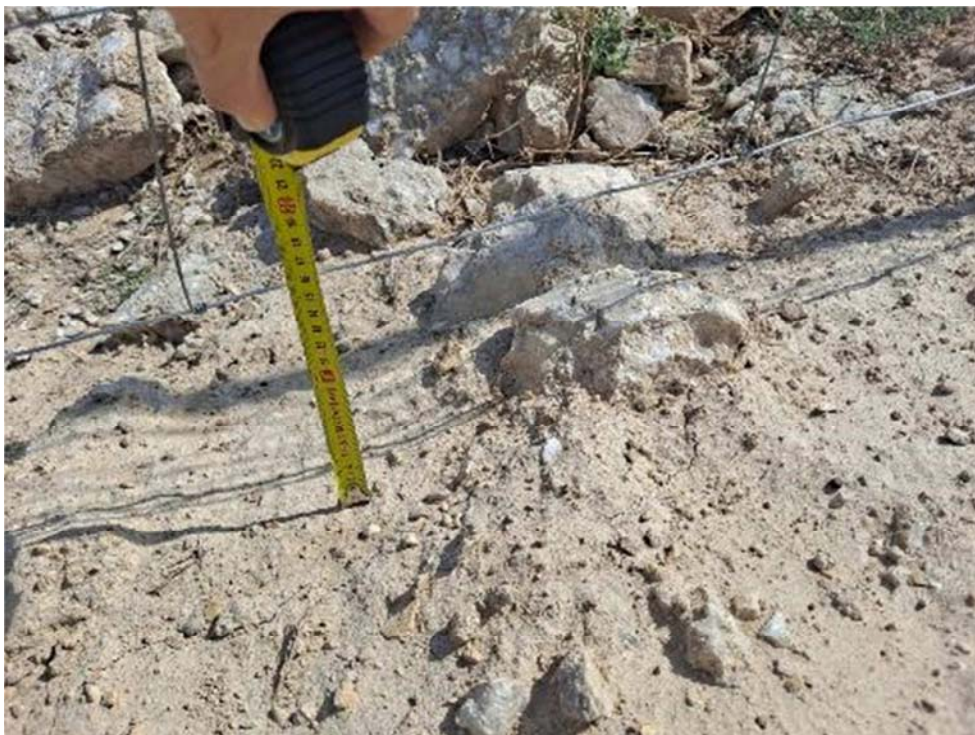
| Permeabilidad territorial para la fauna | Se han retirado la mayor parte de las tierras que obstruían puntualmente la parte inferior del vallado a la altura del primer ribazo en la planta “Épila 2B”, quedando un espacio de 15 cm. Se recomienda aumentar esta altura hasta al menos 20 cm. | |

Figura 8.11. Paso inferior de fauna en el vallado, a la altura del primer ribazo. Se han retirado las tierras que lo obstruían, quedando una altura de 15 cm.

| NO CONFORMIDADES | | | | | | |
|---|---|---|---|---|---|---|
| 11 | Instalación y mantenimiento del vallado | Permeabilidad territorial para la fauna | Se han retirado la mayor parte de las tierras que obstruían puntualmente la parte inferior del vallado a la altura del primero ribazo en la planta Épila 2B, quedando un espacio de 15 cm | 08-11-23 | Se recomienda aumentar esta altura hasta al menos 20 cm. | 18-07-24 |

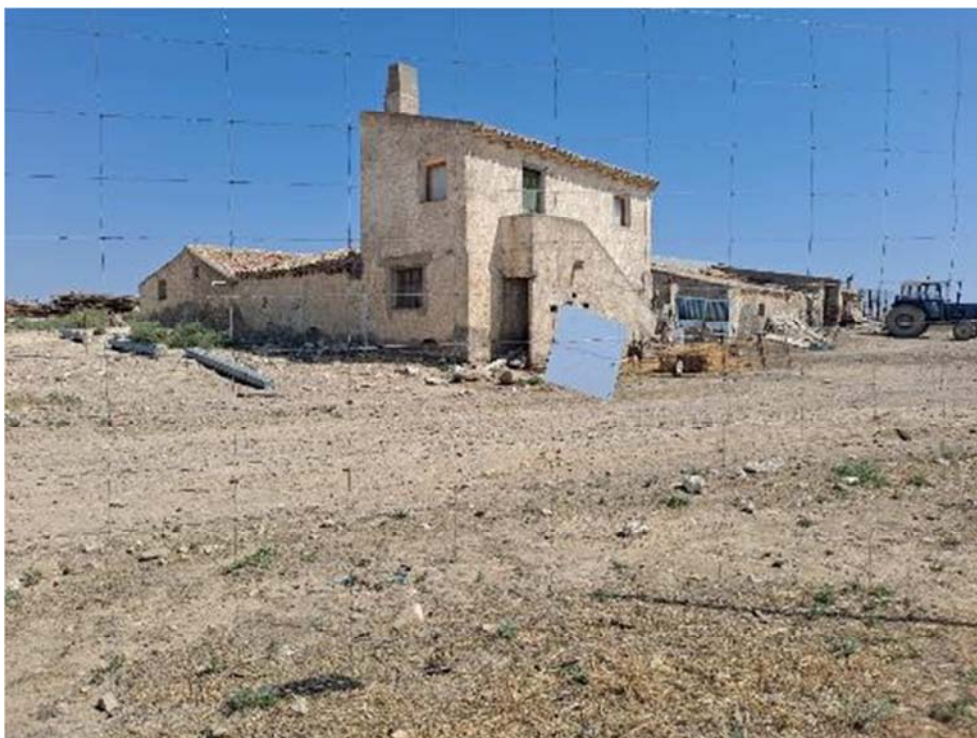
Figura 8.12. Placa con un solo punto de anclaje en “Épila 2B”

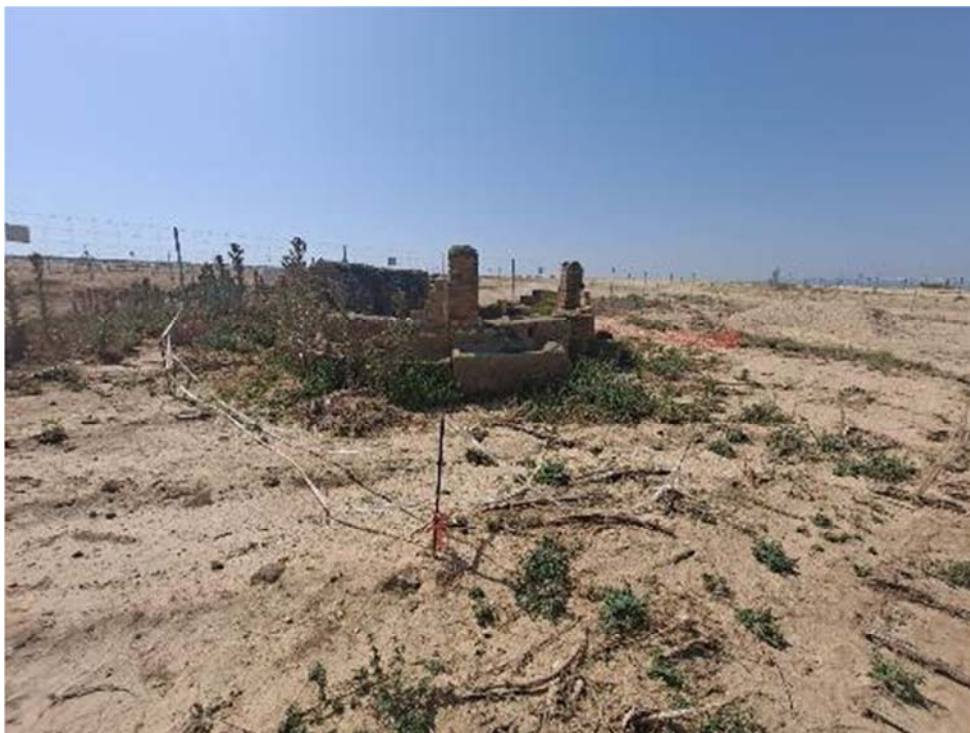
| Indicador | Observaciones | NC |
|---|---|---|
| Balizamiento de los bienes etnográficos | Se ha roto la baliza que señala el pozo | 16 |

Figura 8.13. Balizado del pozo roto

| 16 | Afecciones sobre patrimonio etnográfico | Balizamiento de los bienes etnográficos | Se ha roto la baliza que señala el pozo | 18-07-24 | Reponer el balizado del pozo | |

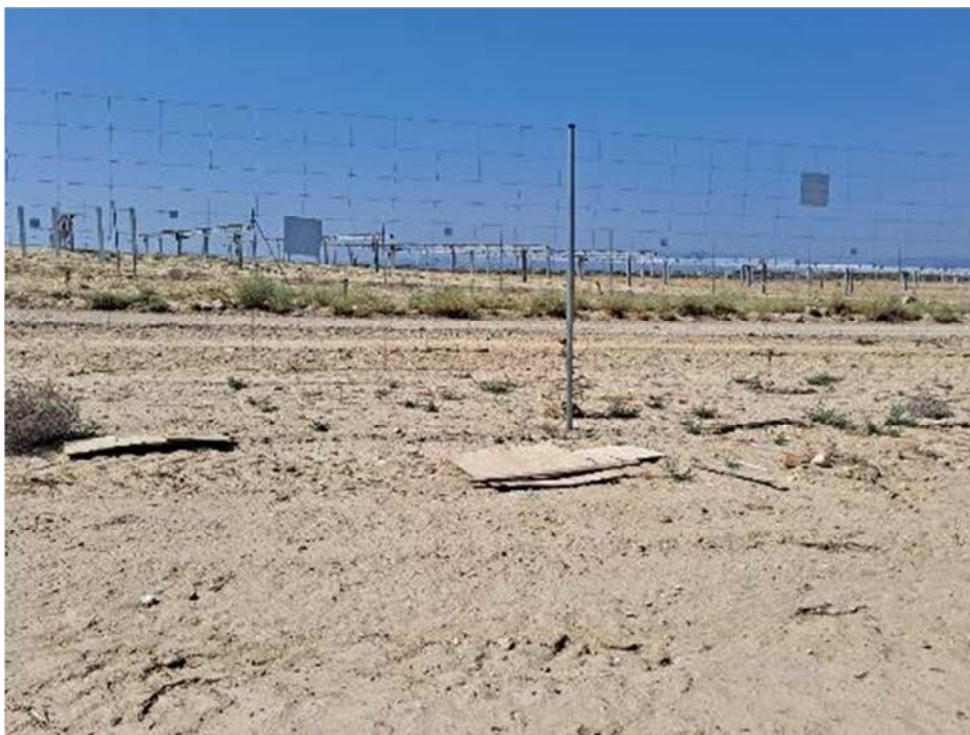
Figura 8.14. Residuos dispersos identificados en “Épila 2B”

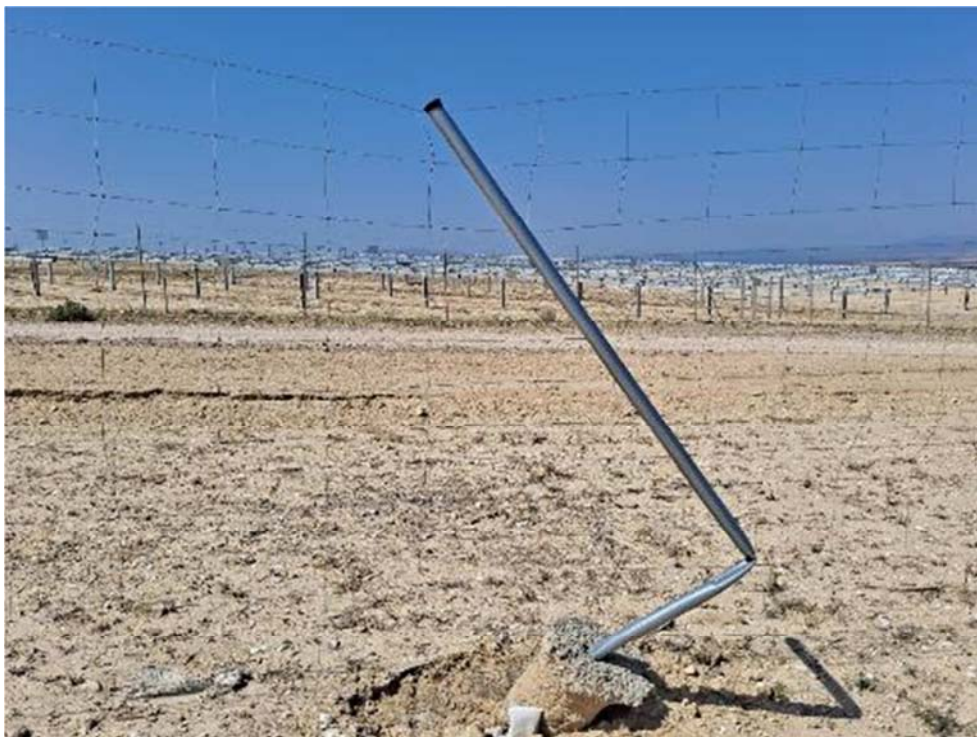
Figura 8.15. Vallado roto al doblarse el poste, dando lugar a elementos punzantes, en la planta “Épila 2B”

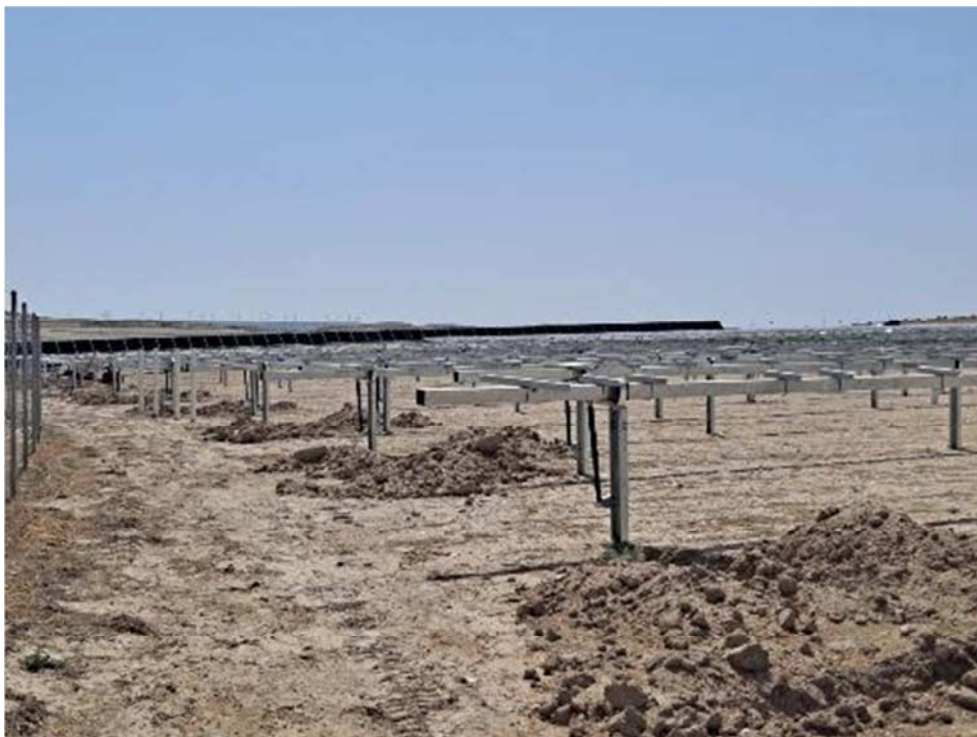
| Información a los trabajadores | | |
|---|---|---|
| Nubes de polvo en las zonas de movimientos de tierra | Los únicos movimientos de tierra realizados en este periodo han sido pequeñas excavaciones junto a los postes verticales hincados en la planta “Épila 1”. No se ha podido comprobar la cantidad de polvo generada, pero se estima en una cantidad baja a moderada. | |

Figura 8.17. Pequeñas excavaciones realizadas junto a los postes verticales, en “Épila 1”

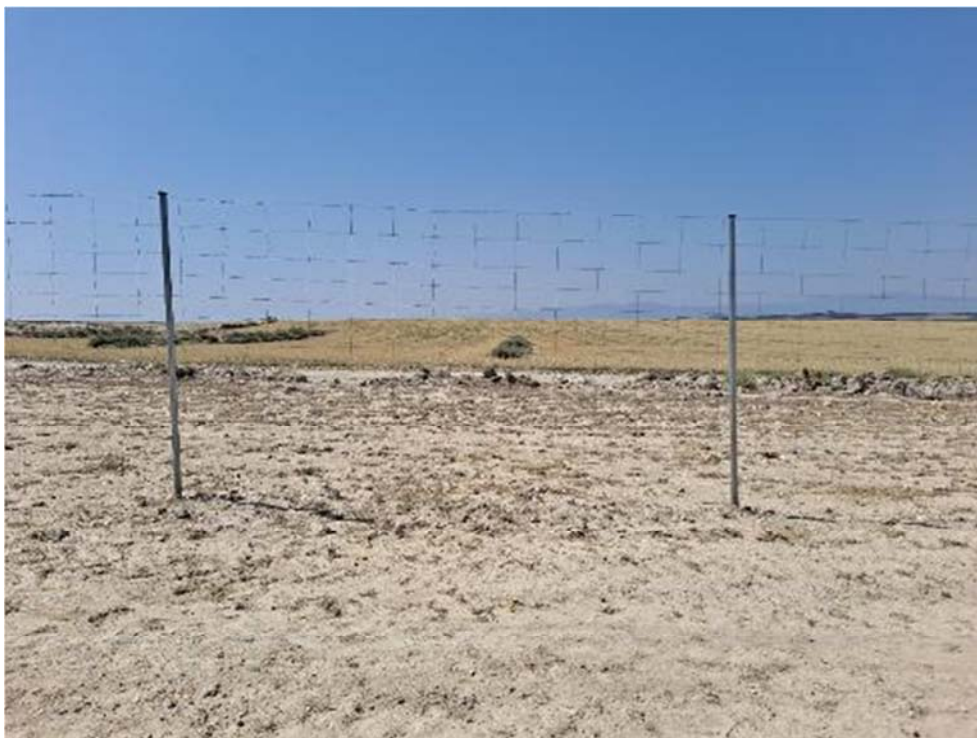
Figura 8.18. Placa de visibilidad ausente en “Épila 1”.

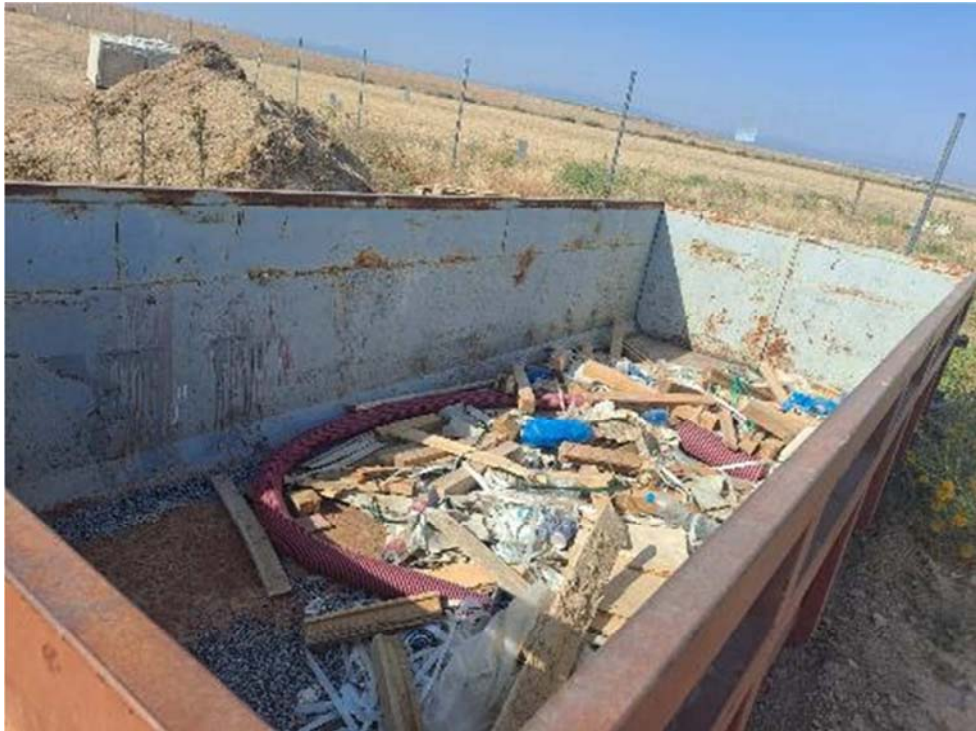
| Identificación, separación y almacenamiento de residuos | Los residuos se encuentran almacenados en contenedores. Se ha añadido un nuevo contenedor, siendo 4 en total. Se han identificado plásticos en el contenedor destinado al almacenamiento de maderas. | 18 |

Figura 8.21. Contenedor de madera, donde también hay plásticos
