**INSTALACIÓN FOTOVOLTAICA "ÉPILA 123" Y CONEXIÓN A RED 15 kV**  
**ÉPILA (ZARAGOZA)**  
**INFORME DE VIGILANCIA AMBIENTAL**

| Informe en Fase de | Construcción |
| nº de informe y año de seguimiento | Informe nº 2 del año 2 |
| Periodo que recoge el informe | Agosto 2024 |

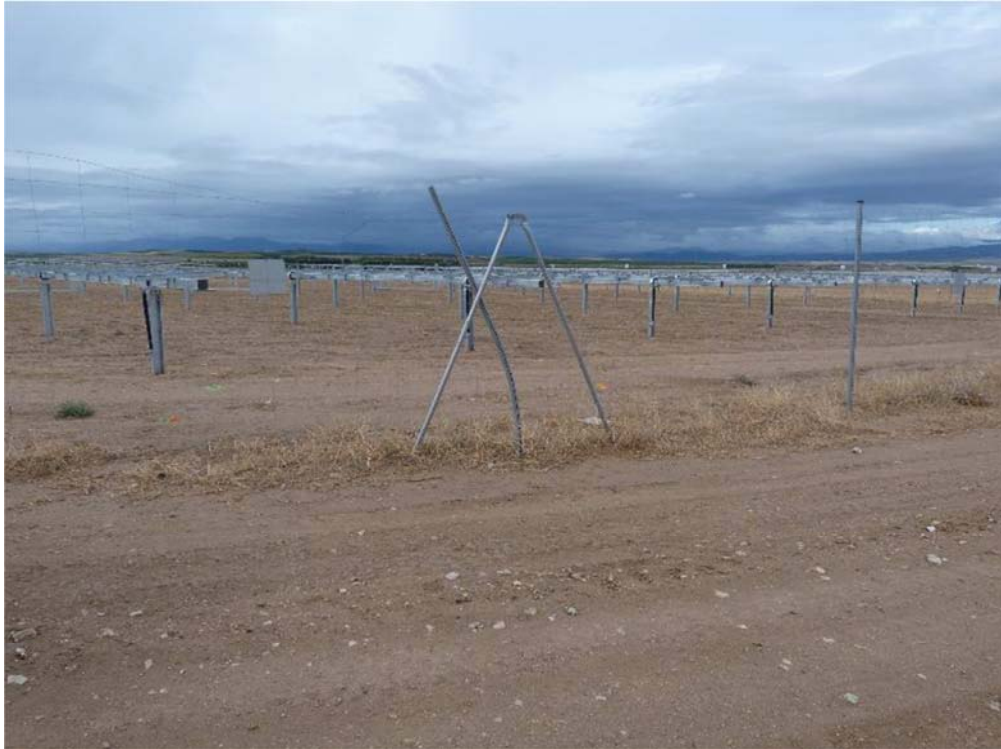
| Existencia de elementos que puedan dañar a la fauna | Se han observado algunos puntos del vallado con roturas, que dan lugar a elementos punzantes potencialmente peligrosos para la fauna. Son los mismos que se identificaron en la visita anterior (uno en “Épila 3”, dos en “Épila 2B” y uno en “Épila 1”). | 15 |

| NO CONFORMIDADES | | | | | | |
|---|---|---|---|---|---|---|
| 15 | Instalación y mantenimiento del vallado | Existencia de elementos que puedan dañar a | Se han observado varios puntos del vallado con roturas, | 16-05-24 | Arreglar o sustituir los puntos rotos del vallado. | |

| NO CONFORMIDADES | | | | | | |
|---|---|---|---|---|---|--|
| | | la fauna | que dan lugar a elementos punzantes peligrosos para la fauna. En concreto son: uno en “Épila 3”, dos en “Épila 2B” y uno en “Épila 1”. | | | |

Figura 8.1. Poste doblado y vallado roto en “Épila 3”, generando elementos punzantes.

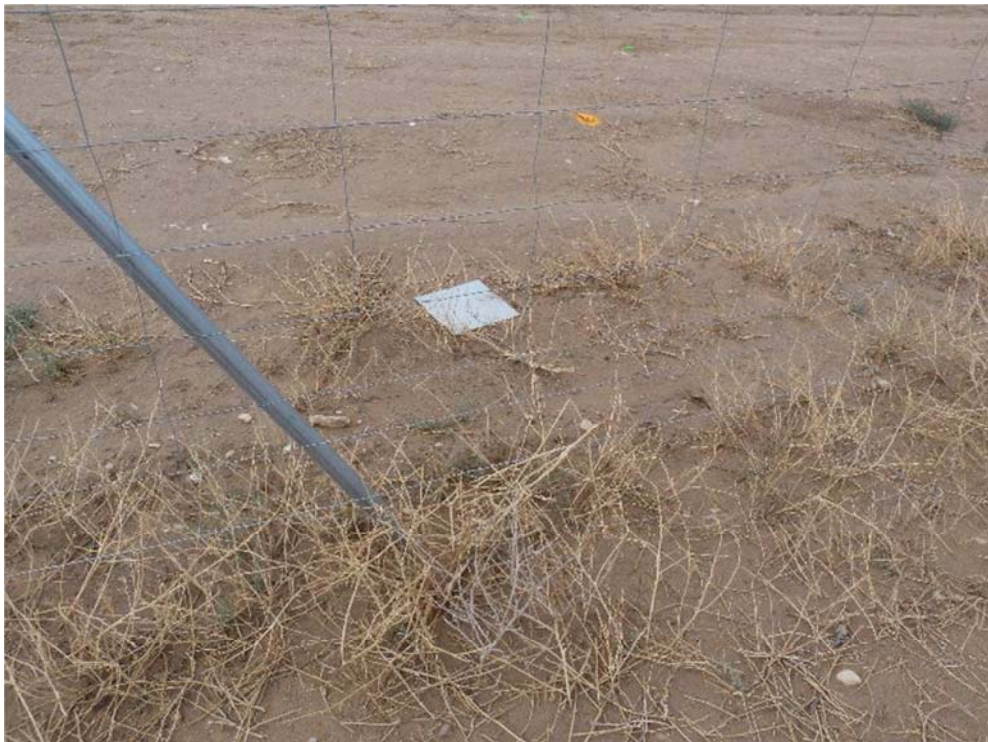
| Elementos de visibilidad para la fauna | A fecha 14-08-2024, las deficiencias identificadas son: ausencia de placas metálicas (cuatro en “Épila 3”, dos en “Épila 2A”, tres en “Épila 2B” y cuatro en “Épila 1”). | 12 |

| NO CONFORMIDADES | | | | | | |
|---|---|---|---|---|---|---|
| 12 | Instalación y mantenimiento del vallado | Elementos de visibilidad | Se identifican varios vanos sin placas metálicas (cuatro en “Épila 3”, dos en “Épila 2A”, tres en “Épila 2B” y cuatro en “Épila 1”). | 14-03-24 | Colocar las placas allí donde falten y sujetar correctamente las que los precisen. | |

Figura 8.2. Placa de visibilidad en el suelo, en la planta “Épila 3”

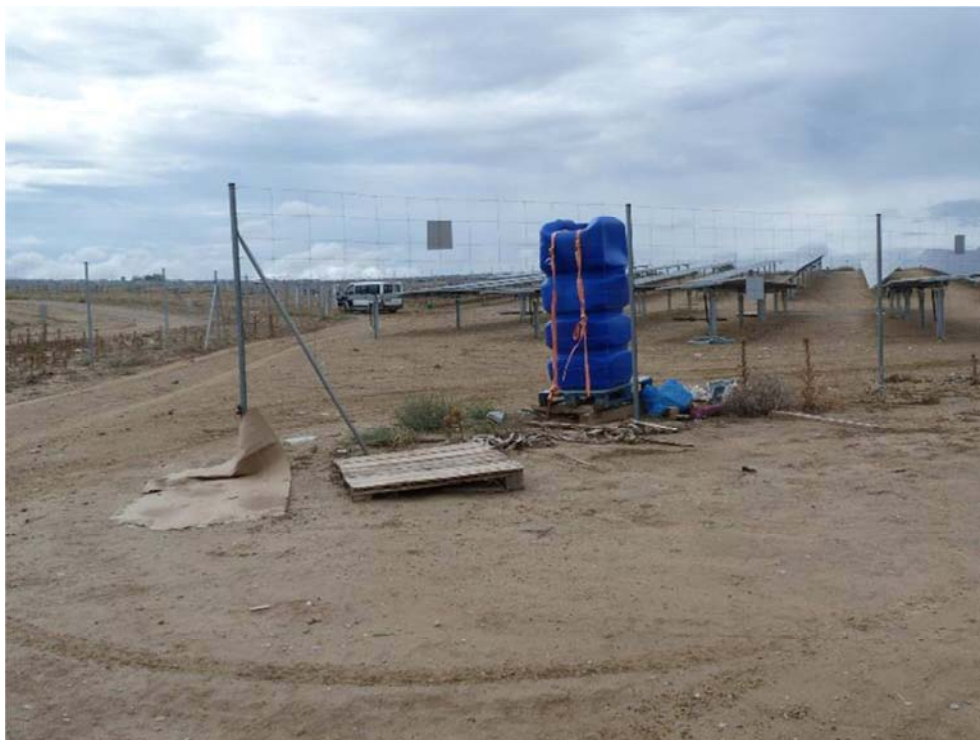
| | Se observan residuos en la entrada de los recintos “Épila 2A” y “Épila 2B” (plásticos, cartones, flejes, maderas, metales...), así como cajas de cartón en el perímetro de Épila 1. En este recinto también hay numerosos acopios de palés, maderas, flejes y otros plásticos fuera de los contenedores. | 14 |

| NO CONFORMIDADES | | | | | | |
|---|---|---|---|---|---|---|
| 14 | Gestión de residuos generados | Acumulaciones de residuos en áreas no designadas para ello | Se observan residuos en la entrada de los recintos Épila 2A y 2B (plásticos, cartones, flejes, maderas, metales...), así como cajas de cartón en el perímetro de Épila 1. En este recinto también hay numerosos acopios de palés, maderas, flejes y otros plásticos fuera de los contenedores. | 17-04-24 | Recoger los residuos y depositarlos en los contenedores correspondientes. | |

Figura 8.3. Residuos en el suelo (cartones) en la entrada de la planta “Épila 2A”

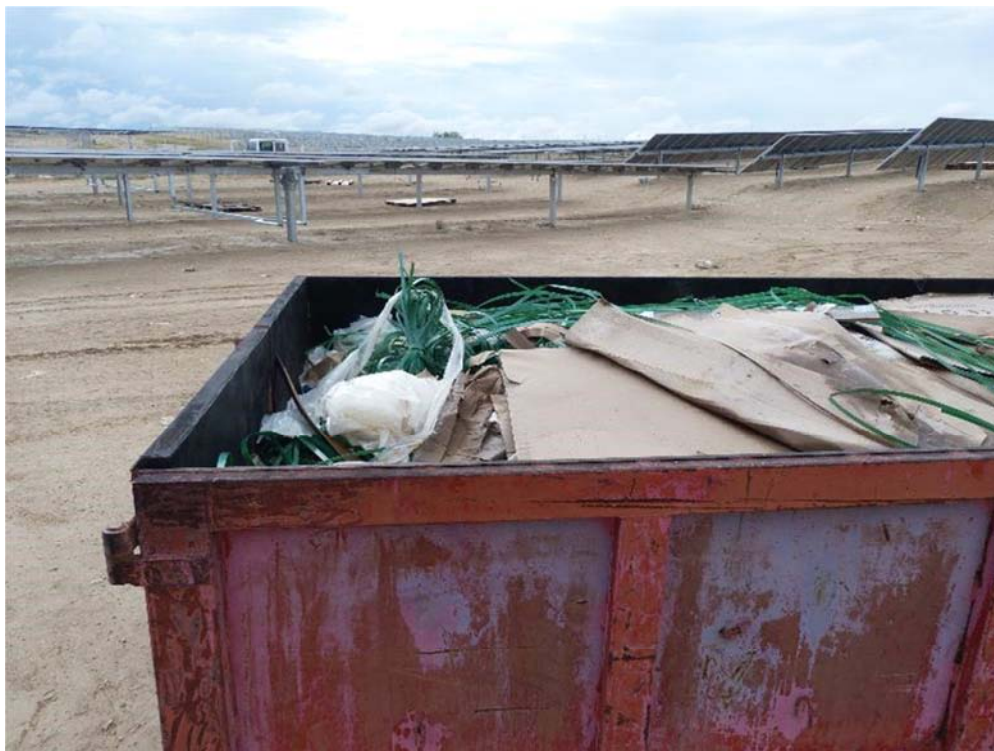
| Identificación, separación y almacenamiento de residuos | Los residuos se encuentran almacenados en contenedores. Se ha pasado de tener cuatro contenedores a dos. Los residuos de ambos contenedores se encuentran mezclados. En el situado en “Épila 1” aparecen juntos madera, cartón, plástico y algún metal también. En el situado en “Épila 2A” se observan plásticos y cartón principalmente. | 18 |

| NO CONFORMIDADES | | | | | | |
|---|---|---|---|---|---|--|
| 18 | Gestión de residuos generados | Identificación, separación y almacenamiento de residuos | Los residuos de los contenedores se encuentran mezclados. En “Épila 1” madera, cartón, plástico y metal. En “Épila 2A” plásticos y cartón. | 18-07-24 | Separar correctamente los residuos y depositarlos en contenedores diferentes. Habilitar un contenedor por cada tipo de residuo. | |

Figura 8.5. Contenedor instalado en “Épila 2A”. Presenta residuos mezclados.

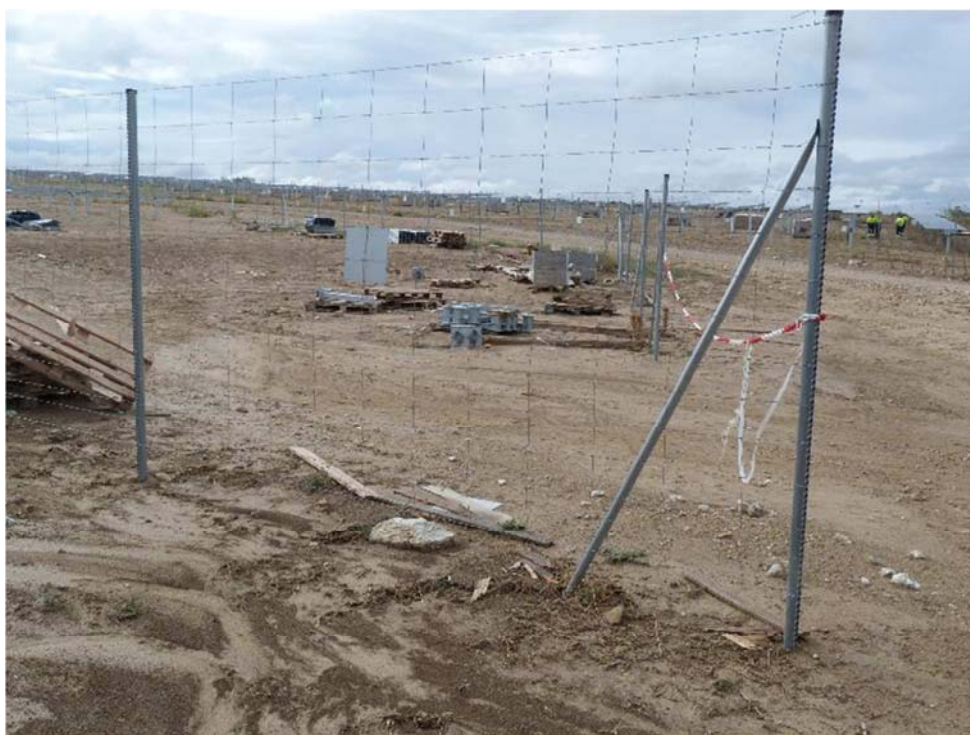
Figura 8.6. Residuos en la entrada de la planta en “Épila 2B”

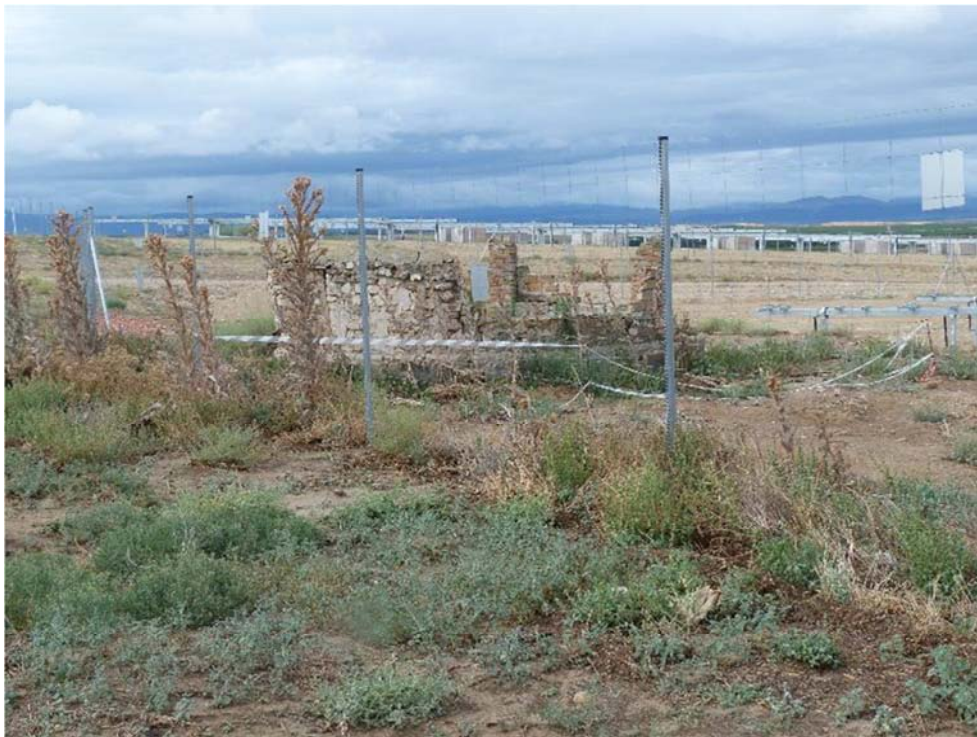
| Medidas compensatorias para la fauna | | |
|---|---|---|
| Balizamiento de los bienes etnográficos | La baliza que señala el pozo se encuentra en mal estado. | 16 |

| NO CONFORMIDADES | | | | | | |
|---|---|---|---|---|---|--|
| 16 | Afecciones sobre patrimonio etnográfico | Balizamiento de los bienes etnográficos | Se ha roto la baliza que señala el pozo. | 18-07-24 | Reponer el balizado del pozo. | |

Figura 8.7. Balizado del pozo degradado, en la planta “Épila 2B”

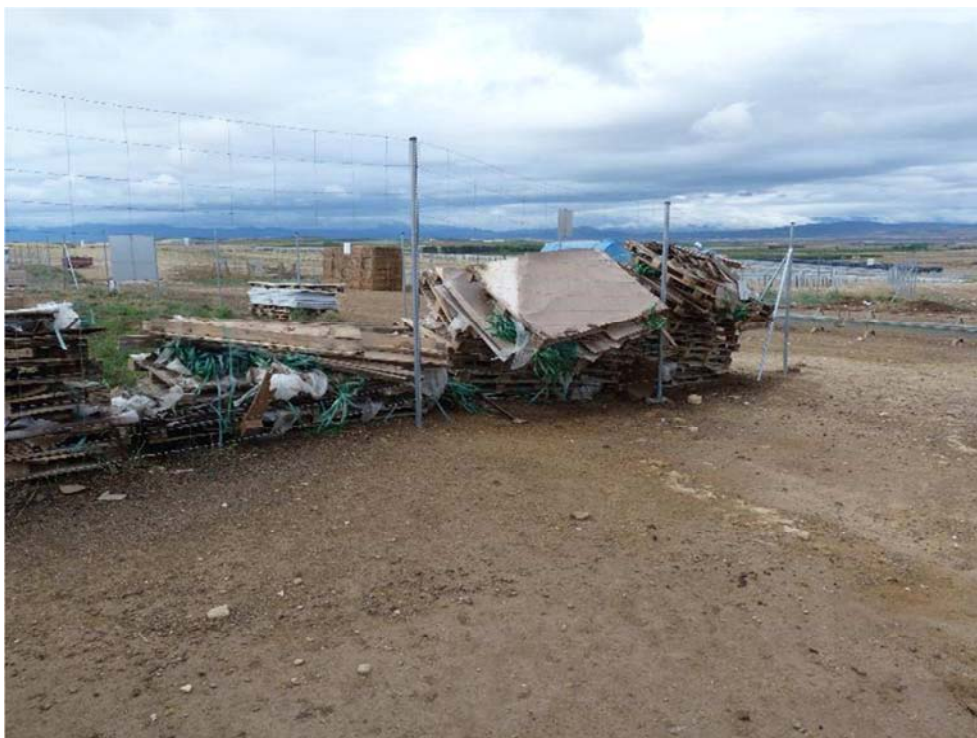
Figura 8.8. Acumulaciones de residuos fuera de los contenedores, en “Épila 1”

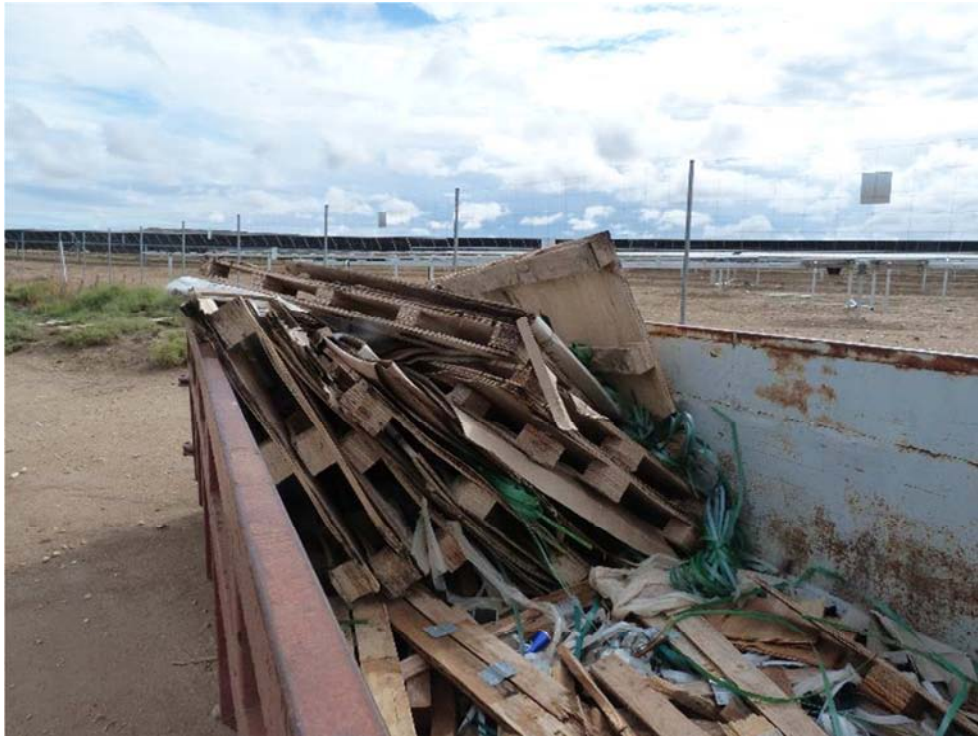
Figura 8.9. Residuos mezclados en el contenedor instalado en el exterior de “Épila 1”
