**INSTALACIÓN FOTOVOLTAICA "ÉPILA 123" Y CONEXIÓN A RED 15 kV**  
**ÉPILA (ZARAGOZA)**  
**INFORME DE VIGILANCIA AMBIENTAL**

| Informe en Fase de | Construcción |
| nº de informe y año de seguimiento | Informe nº 3 del año 2 |
| Periodo que recoge el informe | Septiembre 2024 |

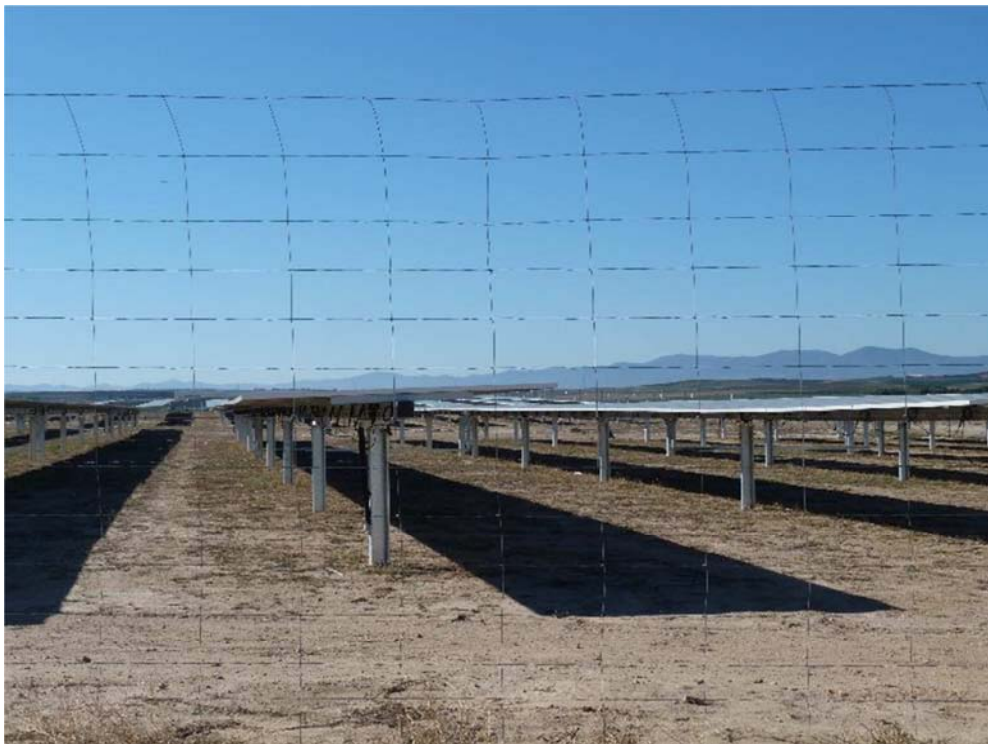
| Elementos de visibilidad para la fauna | A fecha 30-09-2024, se apreció la ausencia varias placas metálicas (cuatro en “Épila 3”, cinco en “Épila 2A y 2B” y dos en “Épila 1”) | 12 |

| NO CONFORMIDADES | | | | | | |
|---|---|---|---|---|---|---|
| 12 | Instalación y mantenimiento del vallado | Elementos de visibilidad | Se identifican varios vanos sin placas metálicas (cuatro en “Épila 3”, cinco en “Épila 2” y dos en “Épila 1”). | 14-03-24 | Colocar las placas allí donde falten | |

Figura 8.2. Placa de visibilidad ausente, en uno de los vanos del vallado de “Épila 3”

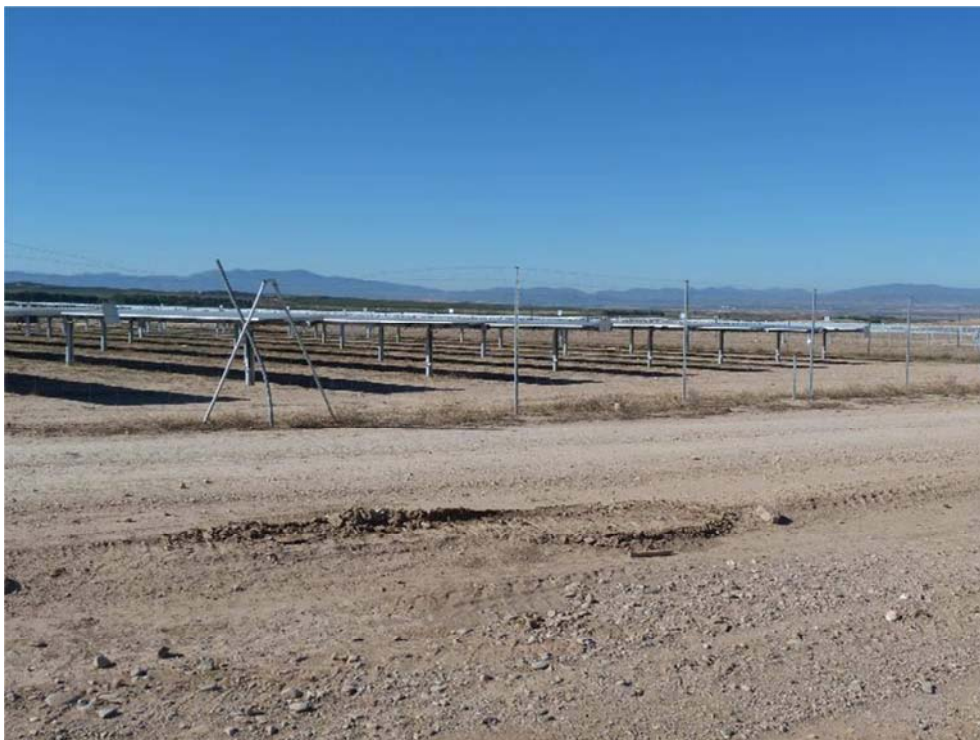
| Existencia de elementos que puedan dañar a la fauna | Se han identificado algunos puntos del vallado con roturas, que dan lugar a elementos punzantes potencialmente peligrosos para la fauna. Se localizan uno en “Épila 3”, dos en “Épila 2B” y | 15 |

| | uno en “Épila 1”. | |

| NO CONFORMIDADES | | | | | | |
|---|---|---|---|---|---|---|
| 15 | Instalación y mantenimiento del vallado | Existencia de elementos que puedan dañar a la fauna | Se han observado varios puntos del vallado con roturas, que dan lugar a | 16-05-24 | Arreglar o sustituir los puntos rotos del vallado | |

| | | | elementos punzantes peligrosos para la fauna. En concreto son: uno en “Épila 3”, dos en “Épila 2B” y uno en “Épila 1” | | | |

Figura 8.3. Vallado doblado y roto, que genera elementos punzantes en “Épila 3”

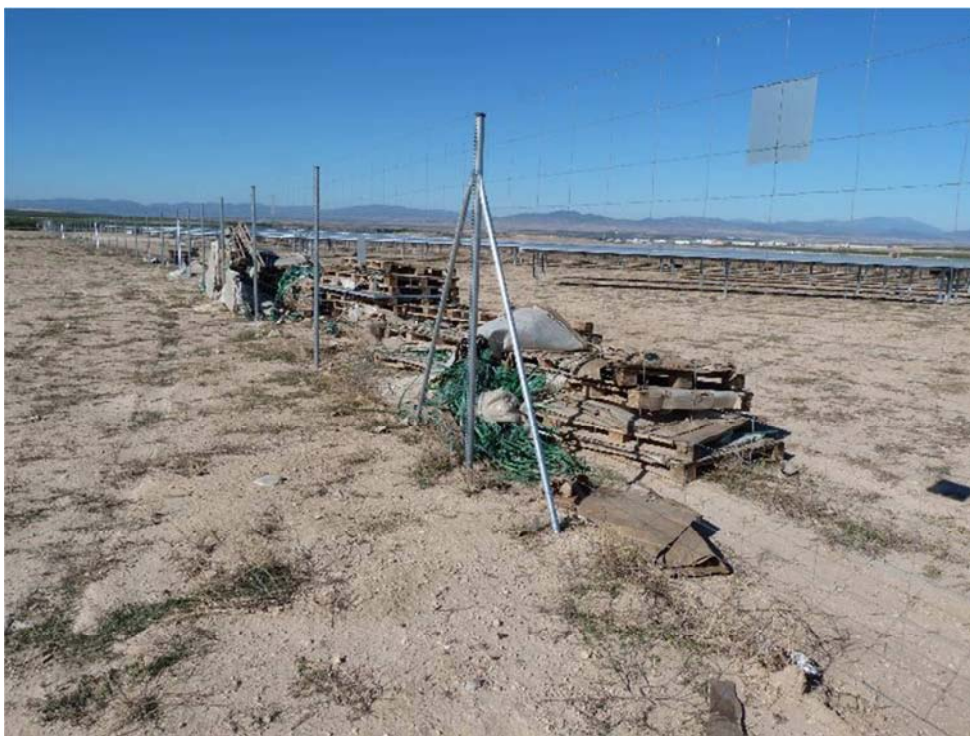
| | Se observan abundantes acumulaciones de residuos en todos los recintos. Muchas de estas acumulaciones son de residuos de madera, plástico y cartón mezclados, pero también se observan pilas de palés en varios puntos. Algunos de estos residuos se dispersan, encontrándose en otras zonas de las plantas, o incluso fuera de ellas. En “Épila 2A”, además hay algunas bolsas de basura con residuos, fuera de los contenedores. | 14 |

| NO CONFORMIDADES | | | | | | |
|---|---|---|---|---|---|---|
| 14 | Gestión de residuos generados | Acumulaciones de residuos en áreas no designadas para ello | Se observan abundantes acumulaciones de residuos mezclados en todos los recintos. También se observan pilas de palés en varios puntos. Algunos de estos residuos se dispersan por otras zonas de las plantas, o incluso fuera de ellas. En “Épila 2A”, además hay algunas bolsas de basura con residuos, fuera de los contenedores. | 17-04-24 | Recoger los residuos y depositarlos en los contenedores correspondientes. Instalar contenedores adicionales en caso de que los contenedores actuales sean insuficientes para albergar todos los residuos generados. Realizar recogidas de los residuos de forma más frecuente. | |

Figura 8.4. Acumulación de residuos mezclados en “Épila 3”

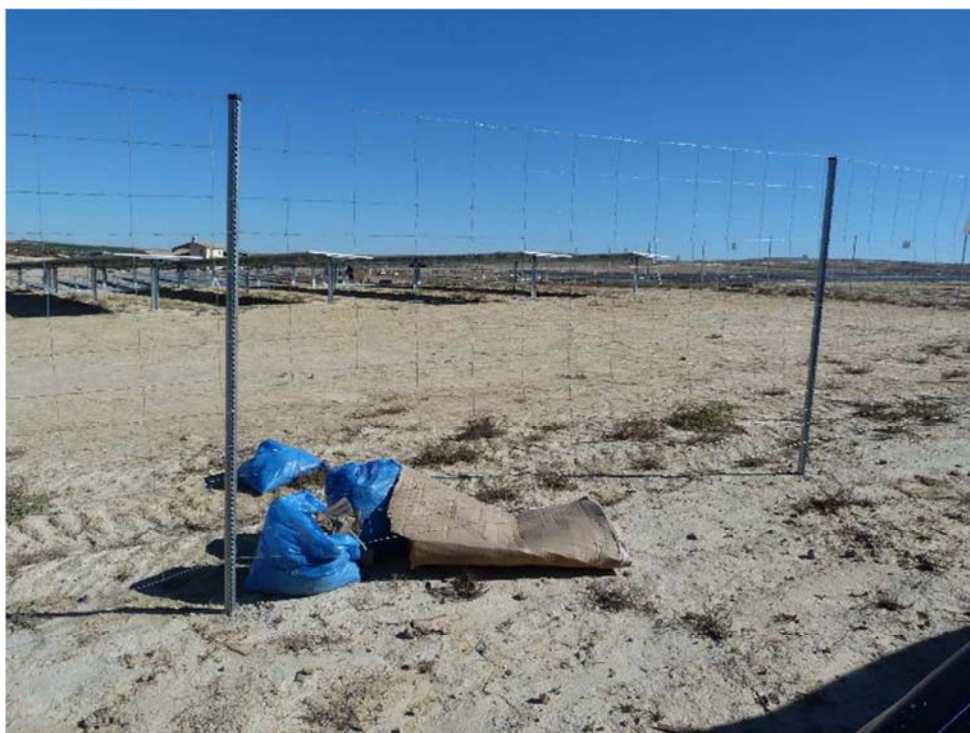
Figura 8.6. Ausencia de placa de visibilidad y residuos en bolsas y cartones en el suelo en “Épila 2A”

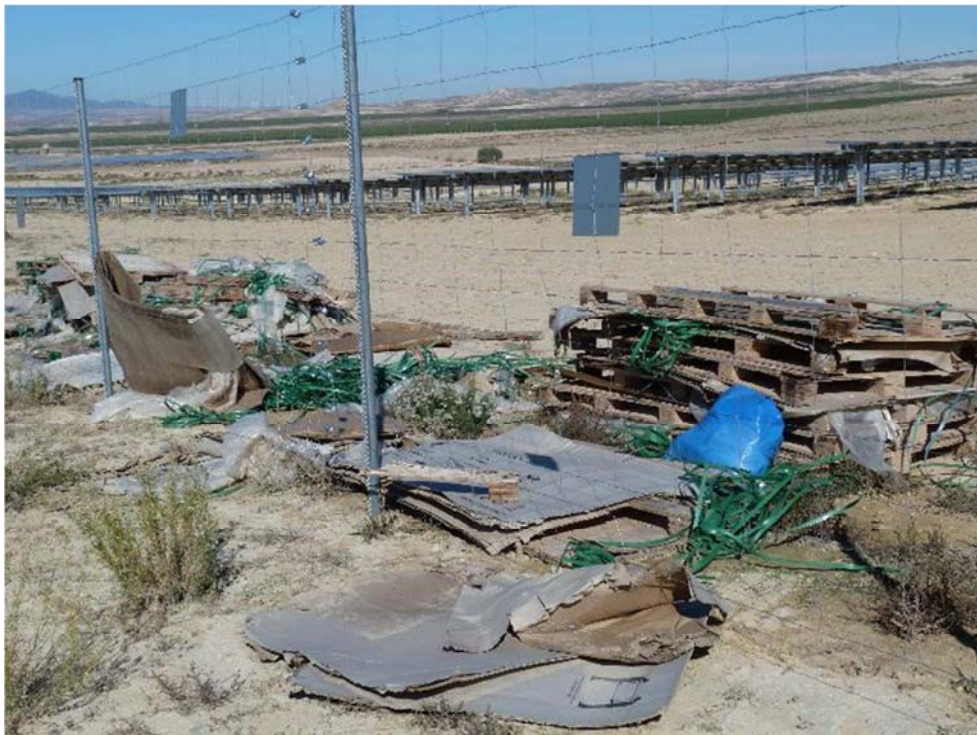
Figura 8.7. Acumulación de residuos mezclados en el margen sur de “Épila 2A”

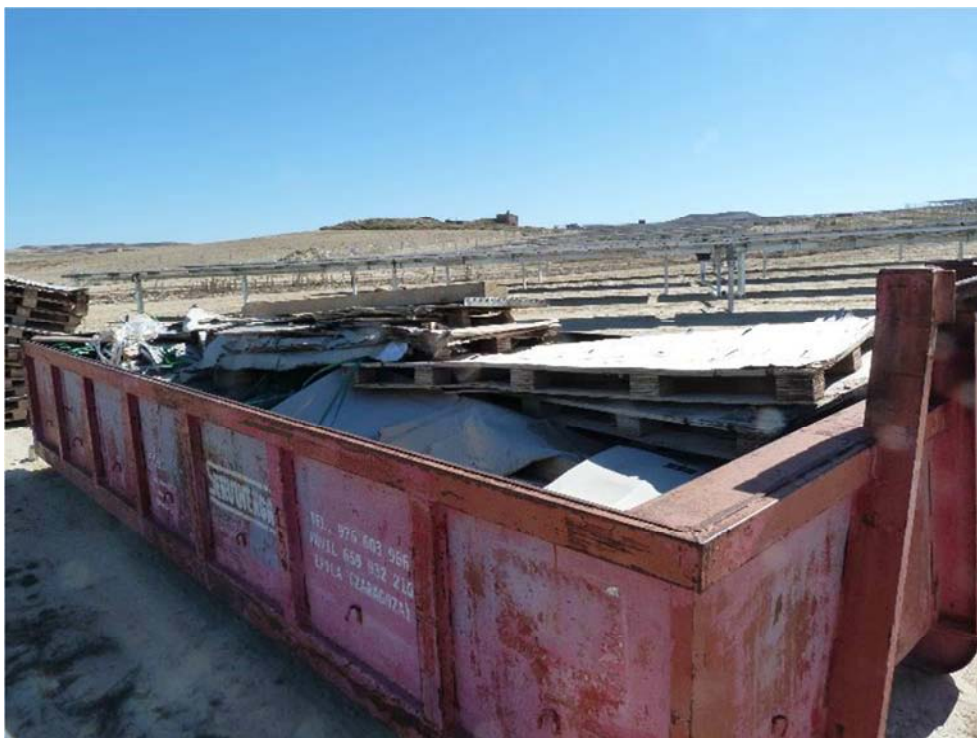
| Identificación, separación y almacenamiento de residuos | Los residuos se encuentran almacenados en contenedores.<br>Los residuos se encuentran mezclados tanto en los dos contenedores instalados en “Épila 1” y “Épila 2A” como en los situados junto a los acopios de materiales de obra, ubicados entre “San Pedro” y “Épila”. | 18 |

| 18 | Gestión de residuos generados | Identificación, separación y almacenamiento de residuos | Los residuos se encuentran mezclados en los dos contenedores instalados en Épila 1 y Épila 2 y en los dos contenedores situados junto a los acopios de materiales de obra, ubicados entre San Pedro y Épila. | 18-07-24 | Separar correctamente los residuos y depositarlos en contenedores diferentes. Habilitar un contenedor por cada tipo de residuo. | |

Figura 8.8. Contenedor de residuos situado en “Épila 2A”, con residuos mezclados.

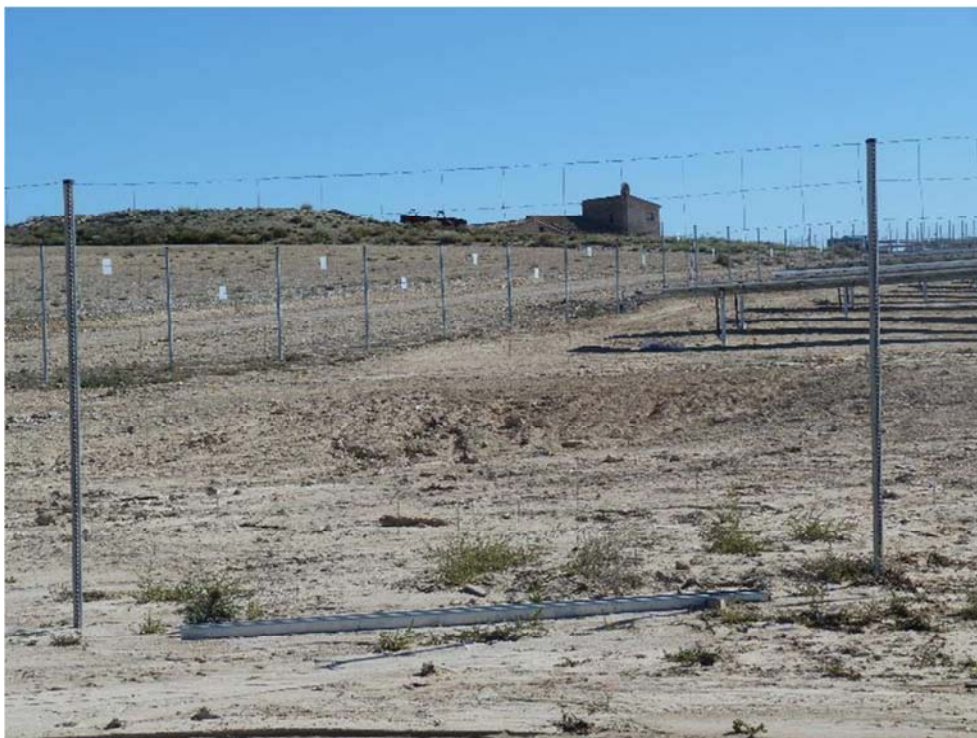
Figura 8.10. Ausencia de placa de visibilidad en el vallado en “Épila 2B”

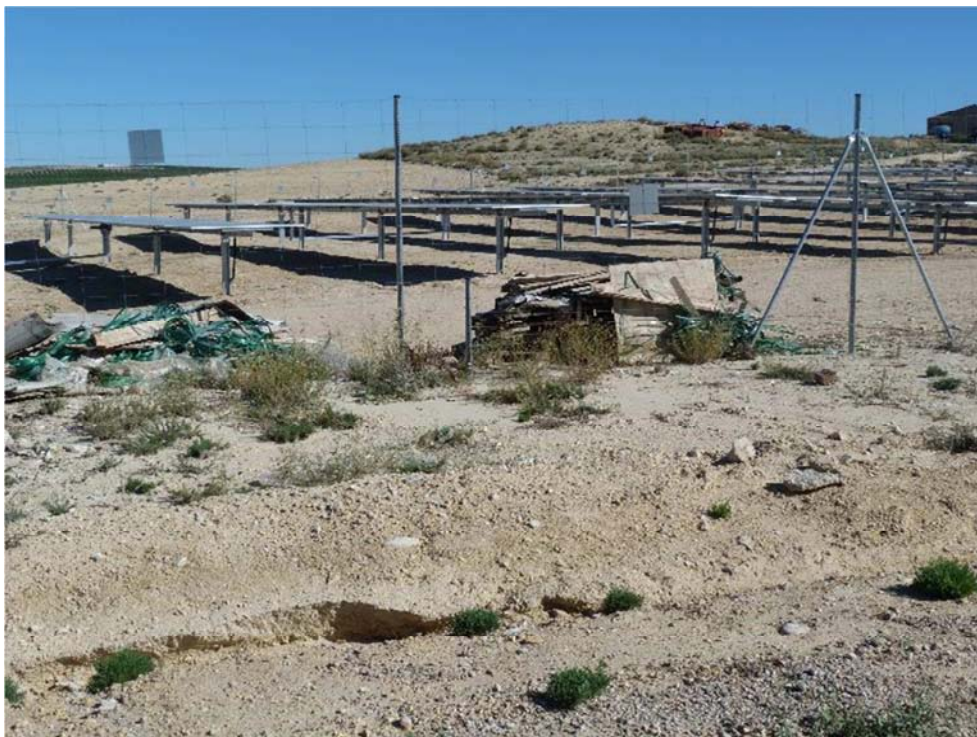
Figura 8.11. Acumulaciones de residuos mezclados en “Épila 2B”

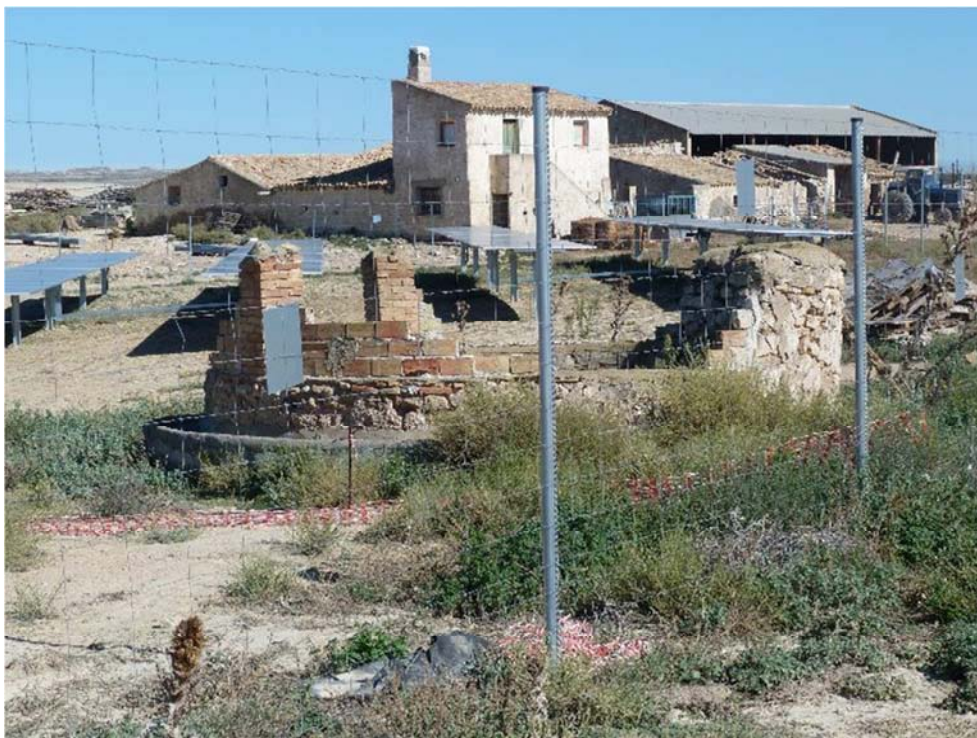
| Balizamiento de los bienes etnográficos | El balizado del pozo está en el suelo, como un plástico más, por lo que no cumple su función | 16 |

| 16 | Afecciones sobre patrimonio etnográfico | Balizamiento de los bienes etnográficos | El balizado del pozo está en el suelo, como un plástico más, por lo que no cumple su función | 18-07-24 | Reponer el balizado del pozo | |

Figura 8.12. Balizado del pozo en el suelo

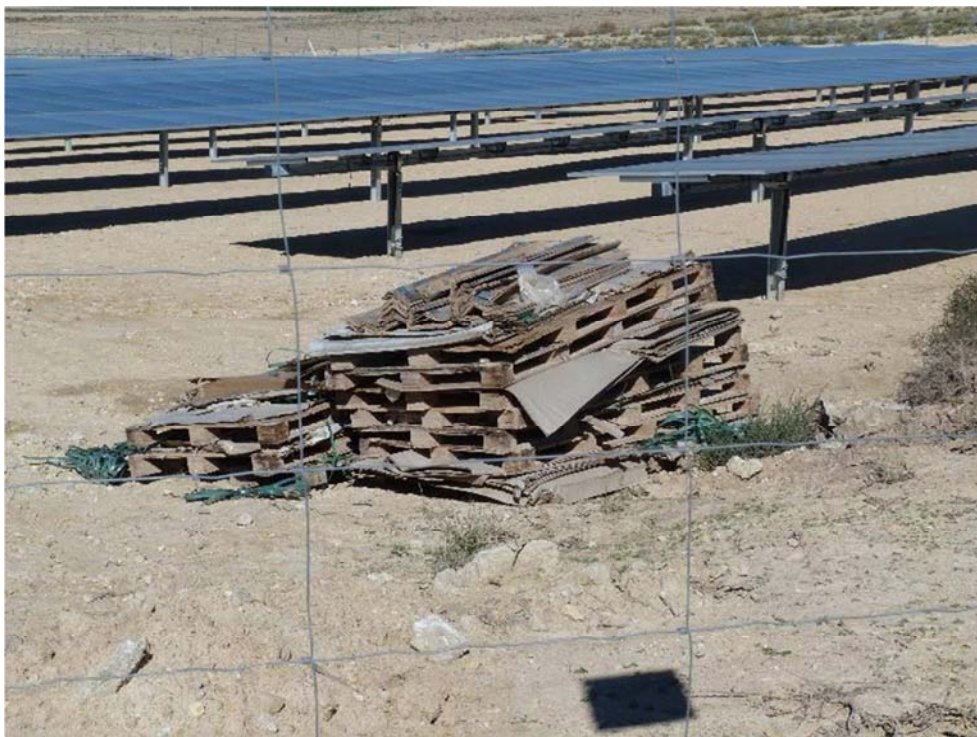
Figura 8.13. Pila de palés y otros residuos en “Épila 2B”

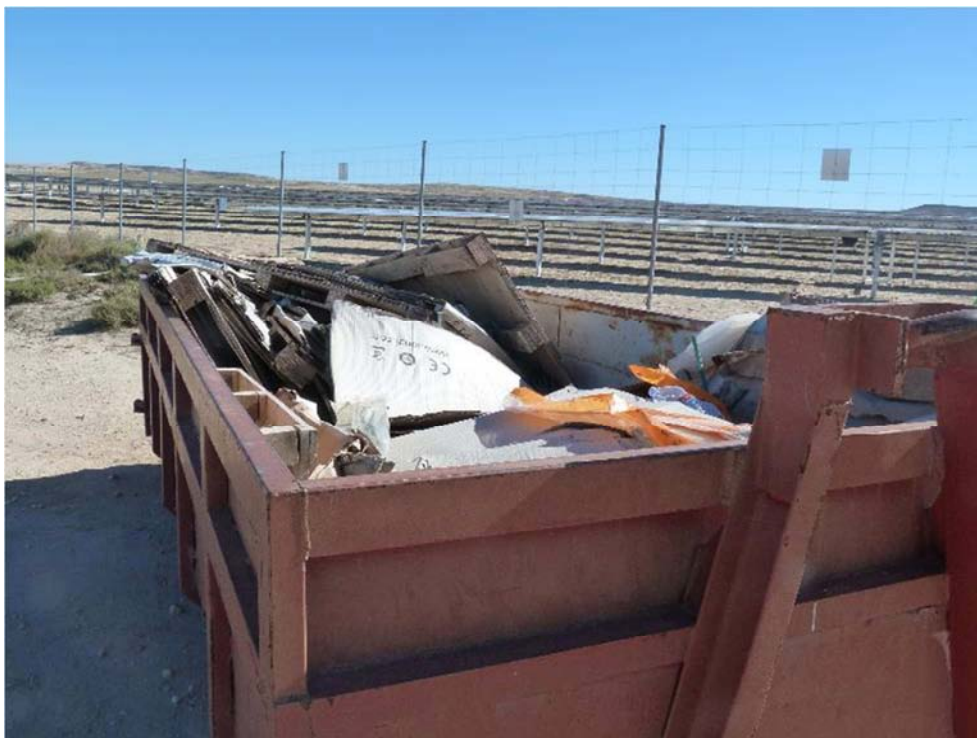
Figura 8.14. Residuos mezclados en el contenedor instalado en el exterior de “Épila 1”

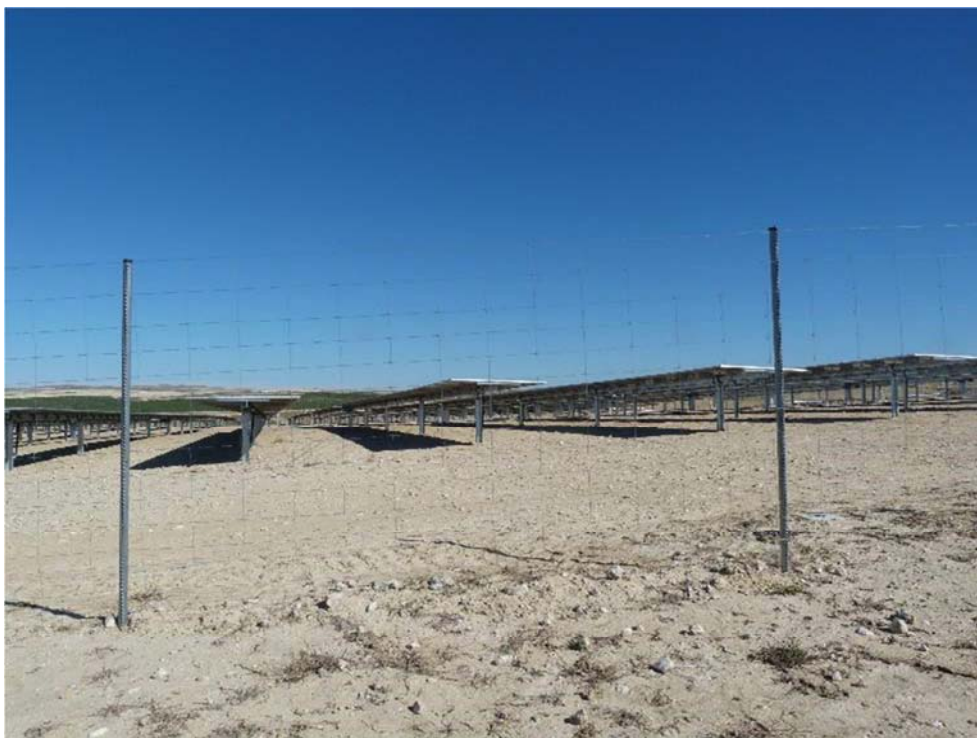
Figura 8.16. Placa ausente en el vallado de “Épila 1”

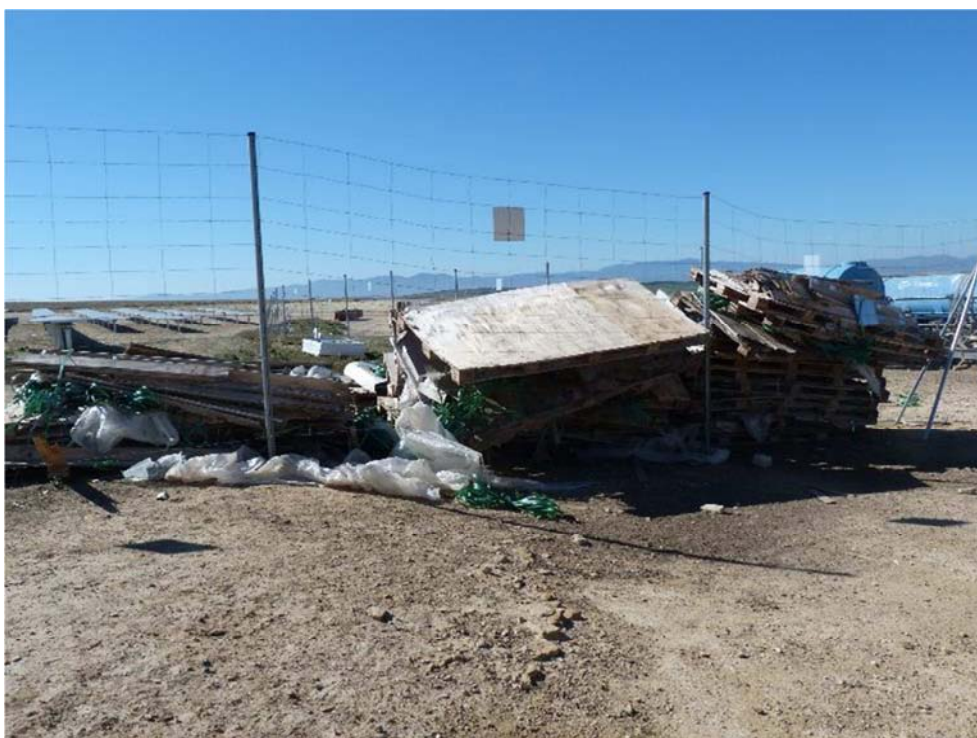
Figura 8.17. Abundantes acumulaciones de residuos en un extremo de la planta “Épila 1”, apoyados sobre el vallado

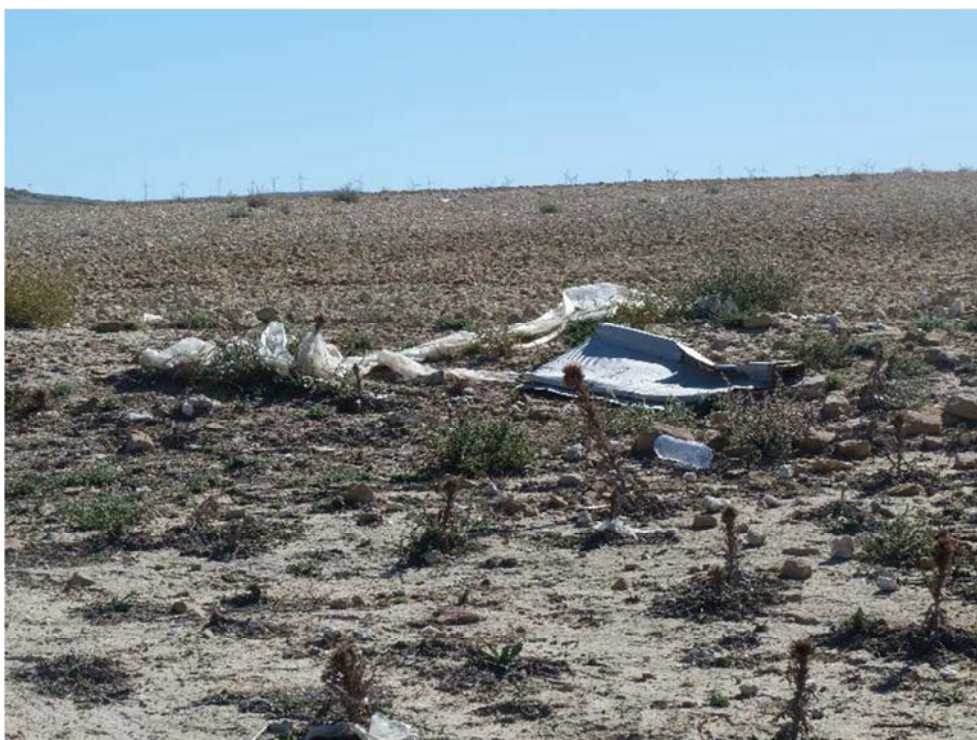
Figura 8.18. Residuos dispersos identificados en el exterior de “Épila 1”
