**INSTALACIÓN FOTOVOLTAICA "ÉPILA 123" Y CONEXIÓN A RED 15 kV**  
**ÉPILA (ZARAGOZA)**  
**INFORME DE VIGILANCIA AMBIENTAL**

| Informe en Fase de | Construcción |
| nº de informe y año de seguimiento | Informe nº 4 del año 2 |
| Periodo que recoge el informe | Octubre 2024 |

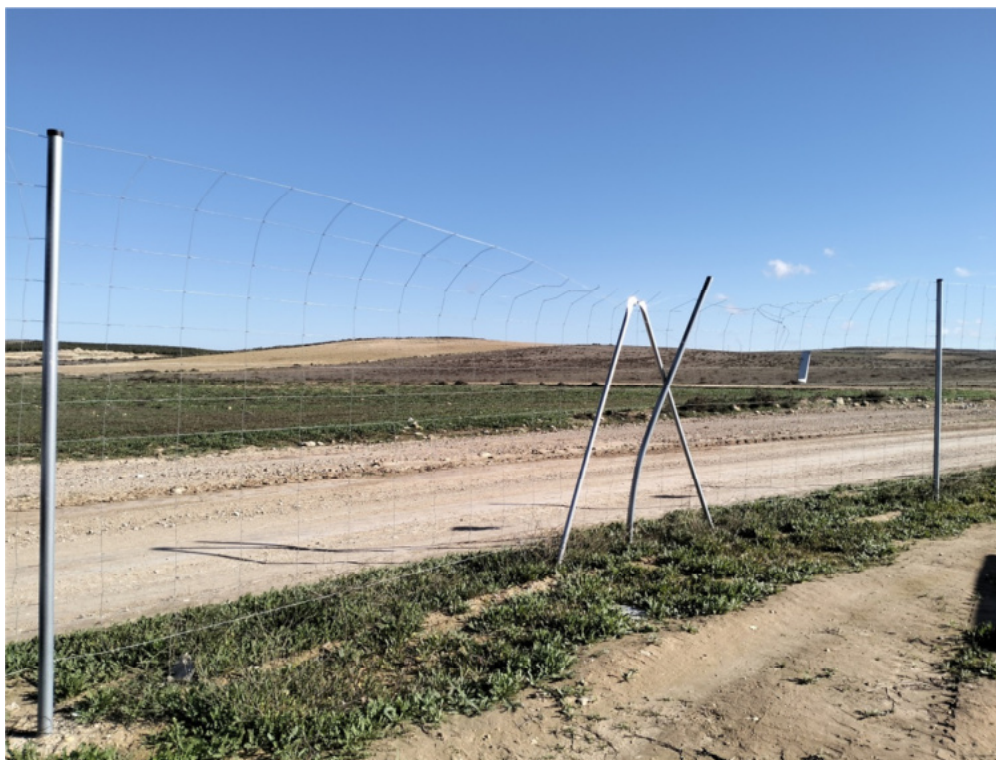
| Existencia de elementos que puedan dañar a la fauna | Se han identificado algunos puntos del vallado con roturas, que dan lugar a elementos punzantes potencialmente peligrosos para la fauna. Se localizan uno en “Épila 3” y dos en “Épila 2B”. | 15 |

Figura 8.2. Vallado doblado y roto, que genera elementos punzantes en “Épila 3”

| NO CONFORMIDADES | | | | | | |
|---|---|---|---|---|---|---|
| 15 | Instalación y mantenimiento del vallado | Existencia de elementos que puedan dañar a la fauna | Se han observado varios puntos del vallado con roturas, que dan lugar a elementos punzantes peligrosos para la | 16-05-24 | Arreglar o sustituir los puntos rotos del vallado | |

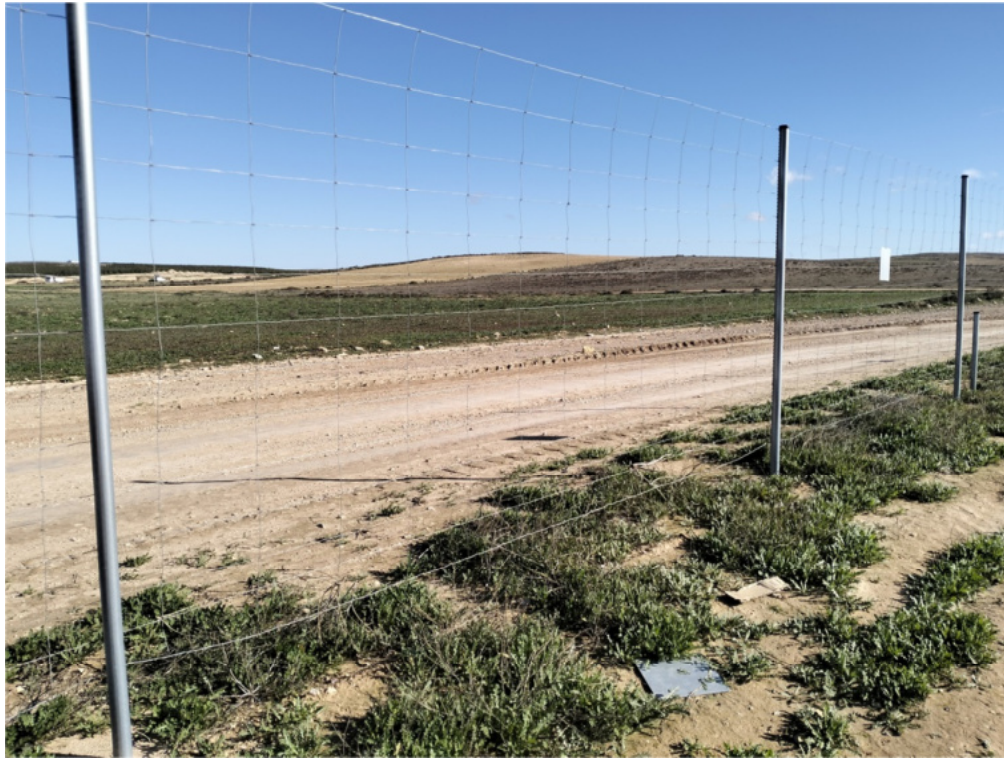
| Elementos de visibilidad para la fauna | En fecha 30-09-2024, se apareció la ausencia varias placas metálicas (cuatro en “Épila 3”, cinco en “Épila 2A y 2B” y dos en “Épila 1”).<br>En fecha 30-10-2024 se constata la ausencia de cuatro placas metálicas (tres en “Épila 3” y una en “Épila 1”). | 12 |

Figura 8.2. Placa ausente en un vano del vallado de “Épila 3”

| NO CONFORMIDADES | | | | | | |
|---|---|---|---|---|---|---|
| 12 | Instalación y mantenimiento del vallado | Elementos de visibilidad | Se identifican varios vanos sin placas metálicas (tres en “Épila 3” y una en “Épila 1”). El número es menor que en la visita del mes anterior. | 14-03-24 | Colocar las placas allí donde falten | |

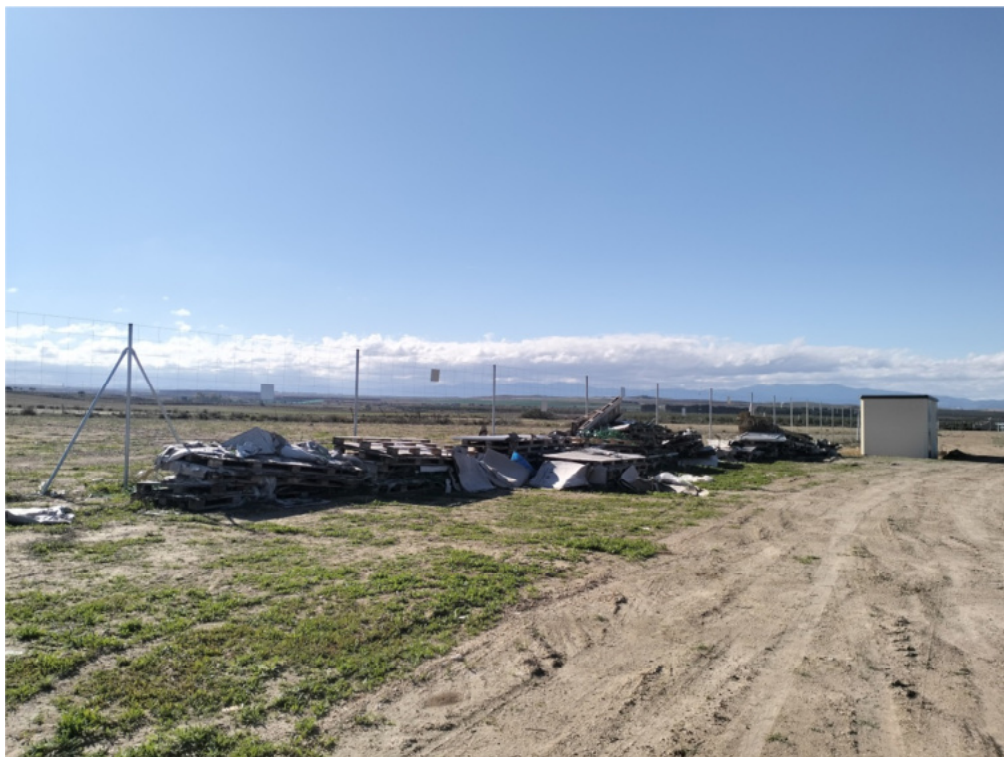
| | Se observan abundantes acumulaciones de residuos en todos los recintos. Muchas de estas acumulaciones son de residuos de madera, plástico y cartón mezclados, pero también se observan pilas de palés en varios puntos. Algunos de estos residuos se dispersan, encontrándose en otras zonas de las plantas, o incluso fuera de ellas. | 14 |

Figura 8.3. Acumulación de residuos mezclados en “Épila 3”

| NO CONFORMIDADES | | | | | | |
|---|---|---|---|---|---|---|
| 14 | Gestión de residuos generados | Acumulaciones de residuos en áreas no designadas para ello | Se observan abundantes acumulaciones de residuos mezclados en todos los recintos. También se observan pilas de palés en varios puntos. Algunos de estos residuos se dispersan por otras zonas de las plantas, o incluso fuera de ellas. | 17-04-24 | Recoger los residuos y depositarlos en los contenedores correspondientes. Instalar contenedores adicionales en caso de que los contenedores actuales sean insuficientes para albergar todos los residuos generados. Realizar recogidas de los residuos de forma más frecuente. | |

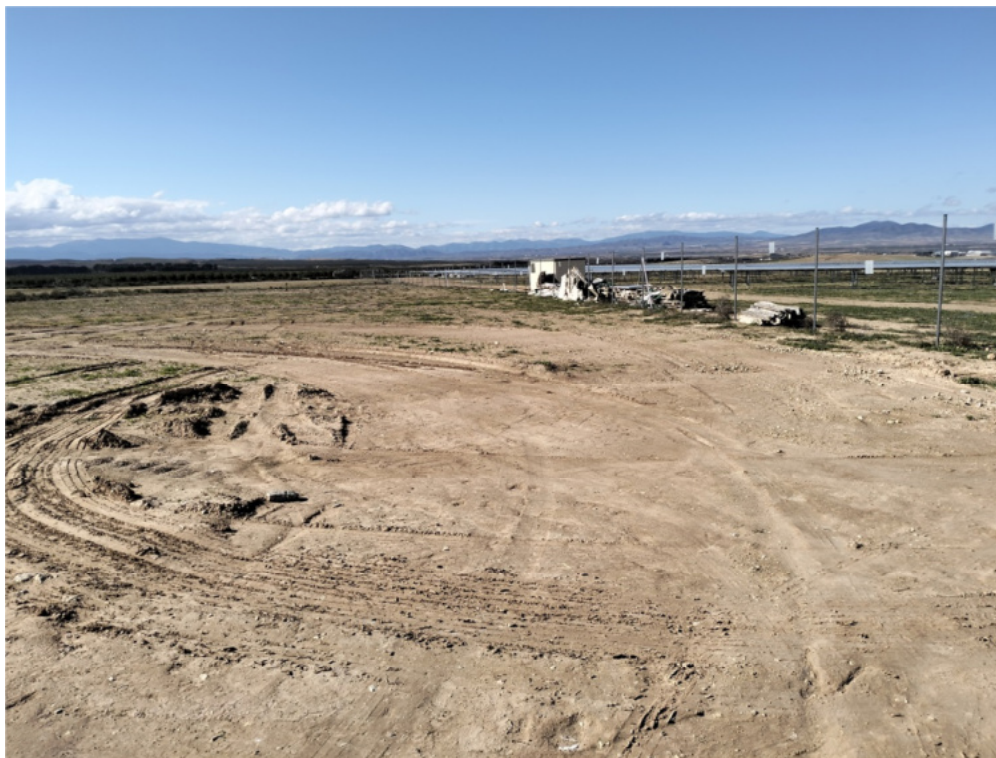
| Compactación de suelos | Se aprecian compactaciones del suelo en los viales interiores, exteriores y en la entrada de los recintos, sin afectar a terrenos ubicados fuera de las parcelas de proyecto. En la periferia del vallado perimetral del extremo Noreste del recinto “Epila 3” se observa compactación de terrenos agrícolas por trasiego de vehículos aunque parecen deberse a obras de acondicionamiento del camino colindante y no a las obras de la planta solar “Épila 123” . | |

Figura 8.5. Terrenos compactados por tránsito de vehículos, situados entre las plantas “Épila 3” y “Épila 2”

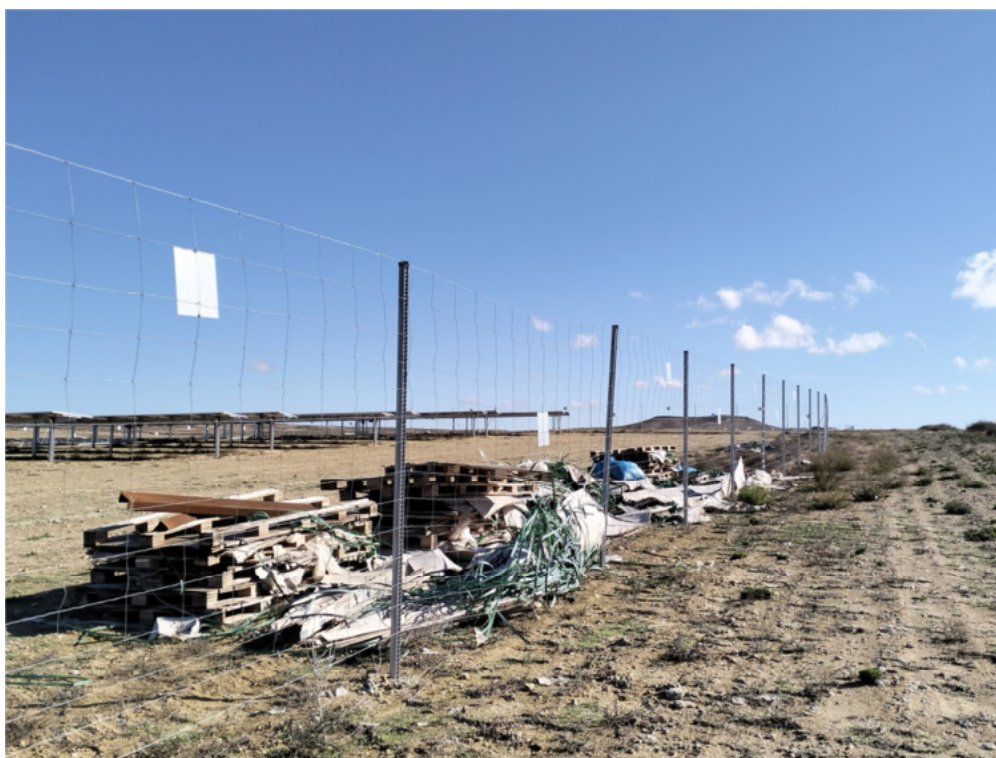
Figura 8.6. Acumulación de residuos mezclados en “Épila 2A”

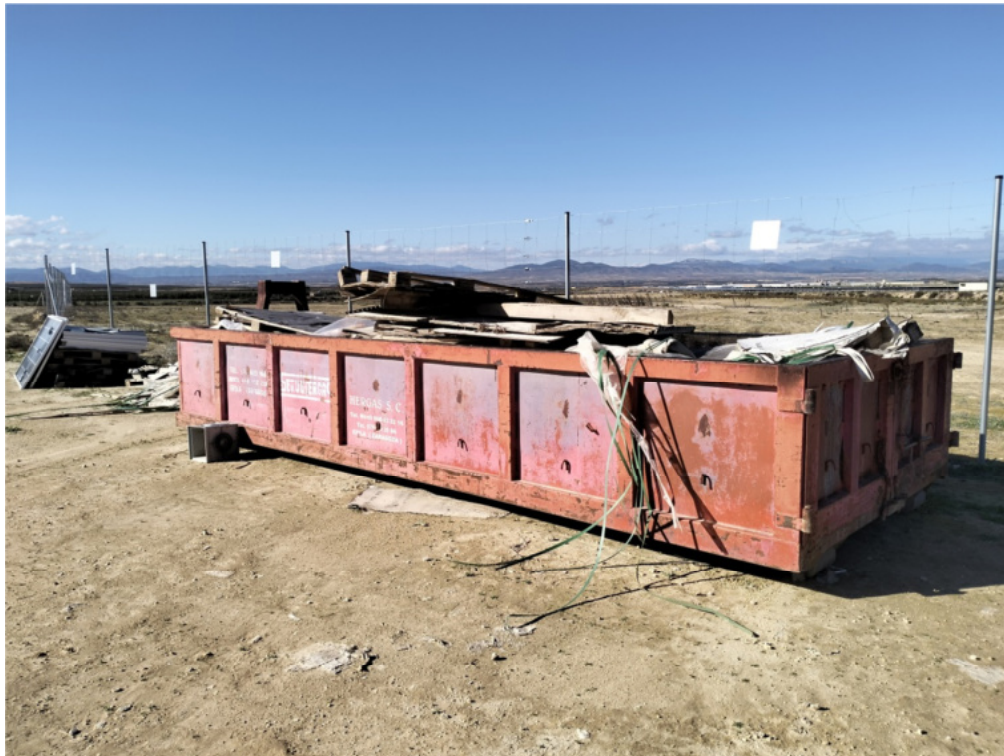
| Identificación, separación y almacenamiento de residuos | Los residuos se encuentran almacenados en contenedores.<br>Los residuos se encuentran mezclados tanto en los dos contenedores instalados en “Épila 1” y “Épila 2A” como en los situados junto a los acopios de materiales de obra, ubicados entre “San Pedro” y “Épila”. | 18 |

Figura 8.7. Contenedor de residuos situado en “Épila 2A”, con residuos mezclados.

| 18 | Gestión de residuos generados | Identificación, separación y almacenamiento de residuos | Los residuos se encuentran mezclados en los dos contenedores instalados en Épila 1 y Épila 2 y en los dos contenedores situados junto a los acopios de materiales de obra, ubicados entre San Pedro y Épila. | 18-07-24 | Separar correctamente los residuos y depositarlos en contenedores diferentes. Habilitar un contenedor por cada tipo de residuo. | |

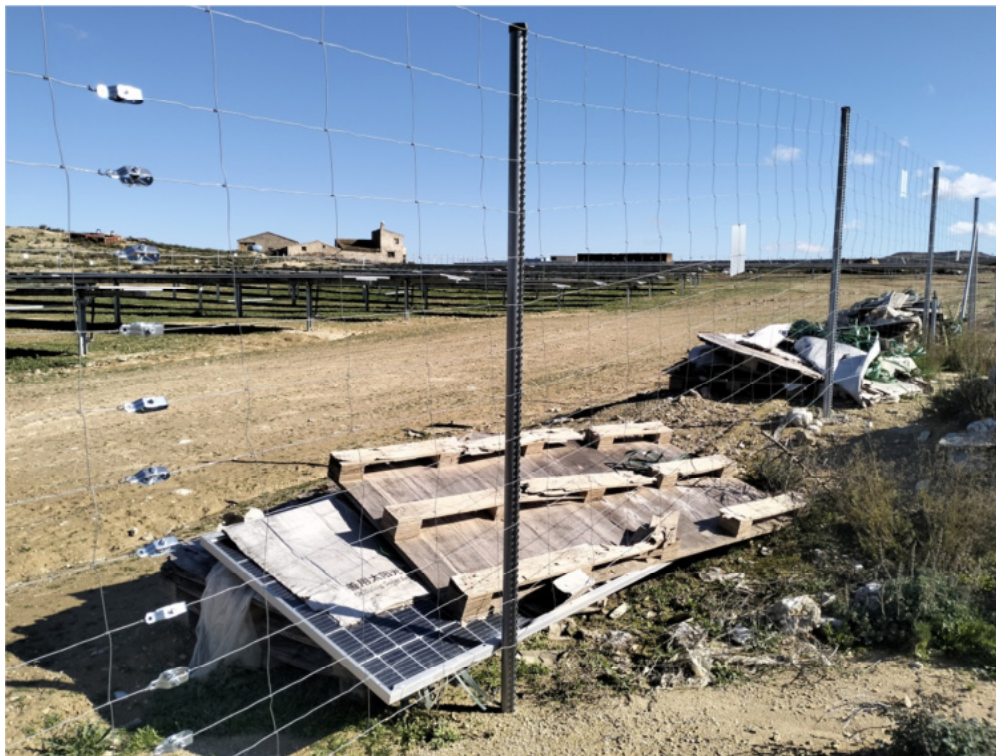
Figura 8.9. Acumulaciones de residuos mezclados en “Épila 2B”

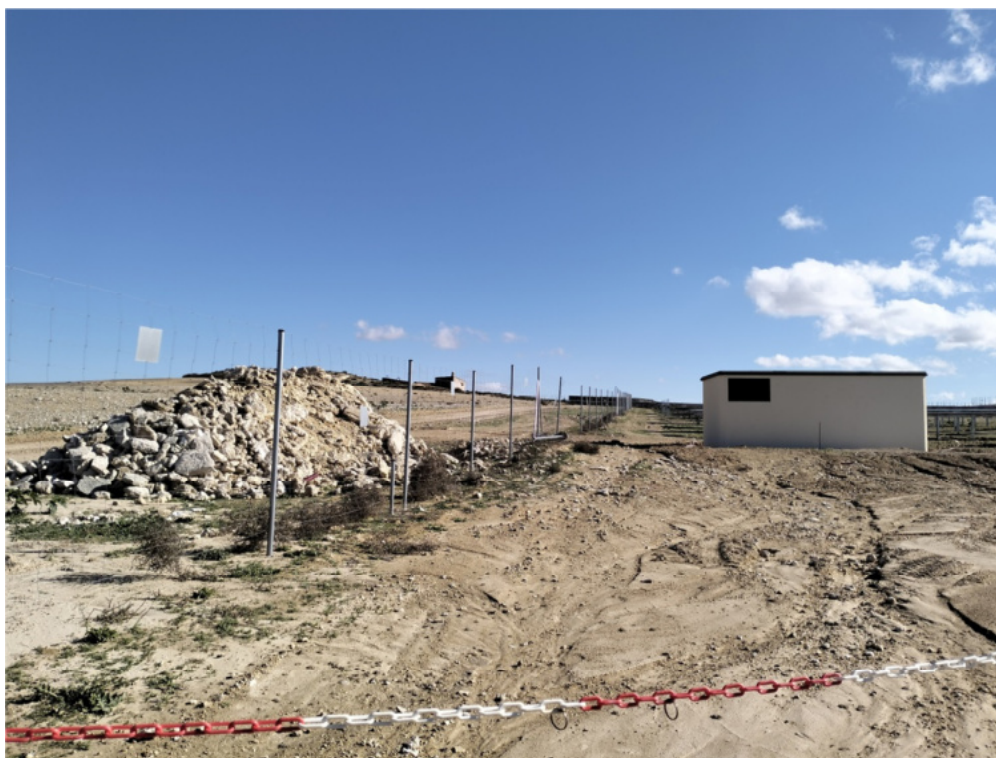
Figura 8.4. Acopios de tierras y rocas en exterior del vallado de “Épila 2B” procedente de ribazos, próximo a Centro de Transformación instalado

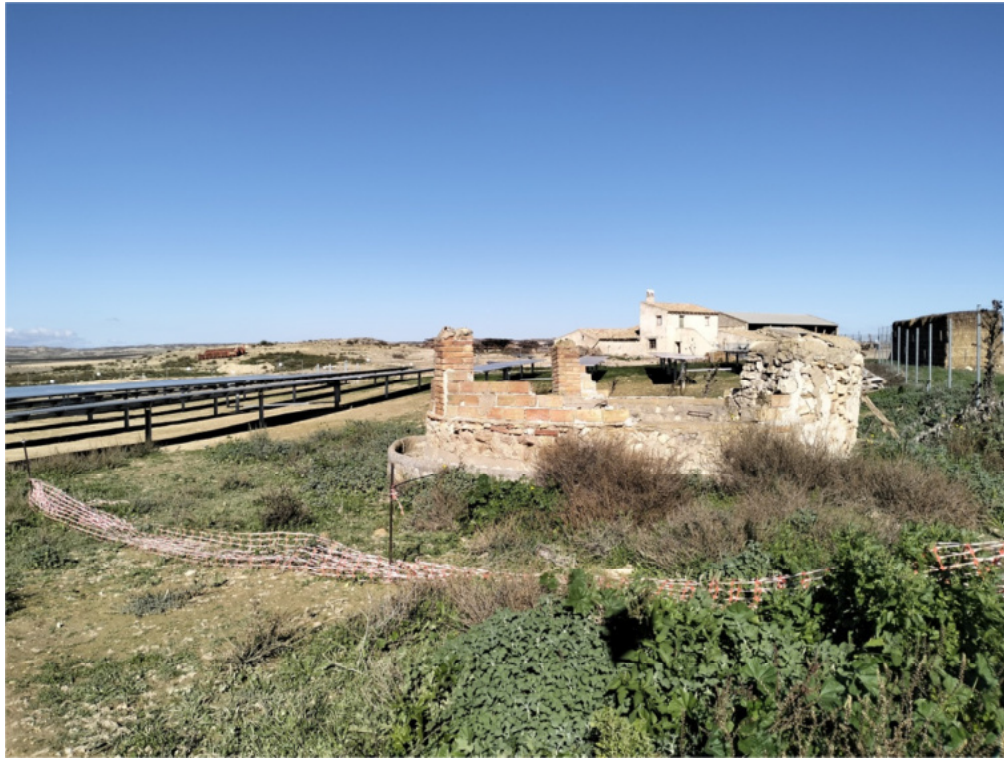
| Prevención de incendios | | |
|---|---|---|
| Balizamiento de los bienes etnográficos | El balizado del pozo está en el suelo, como un plástico más, por lo que no cumple su función. | 16 |

Figura 8.5. Balizado del pozo en el suelo

| 16 | Afecciones sobre patrimonio etnográfico | Balizamiento de los bienes etnográficos | El balizado del pozo está en el suelo, como un plástico más, por lo que no cumple su función | 18-07-24 | Reponer el balizado del pozo | |

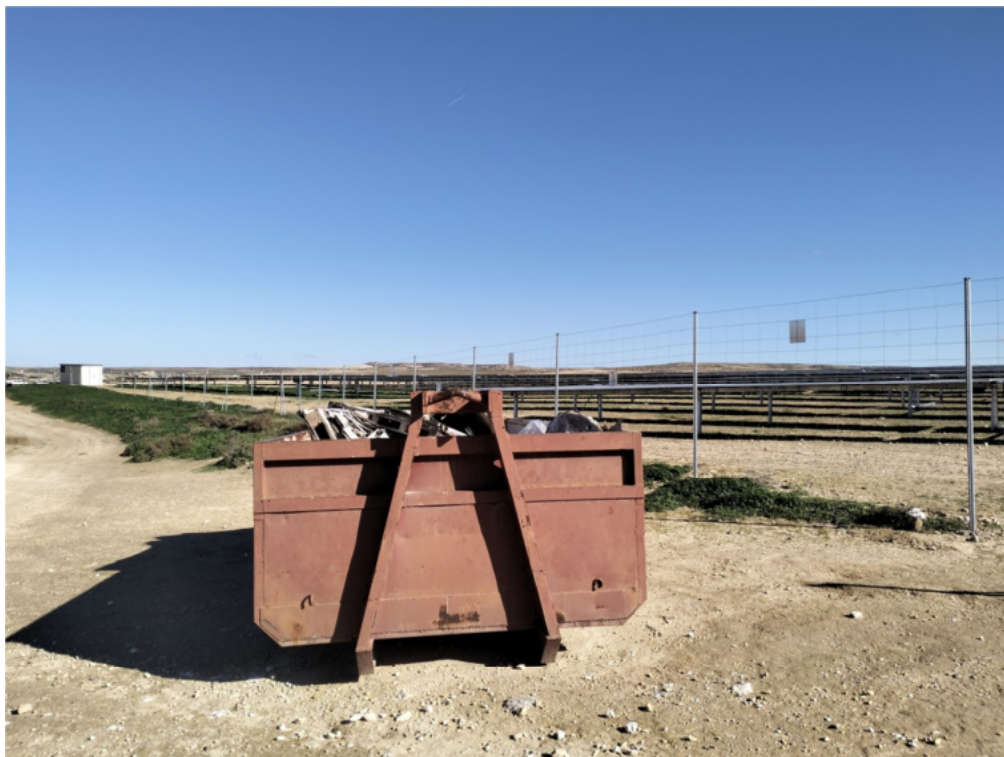
Figura 8.6. Residuos mezclados en el contenedor instalado en el exterior de “Épila 1”

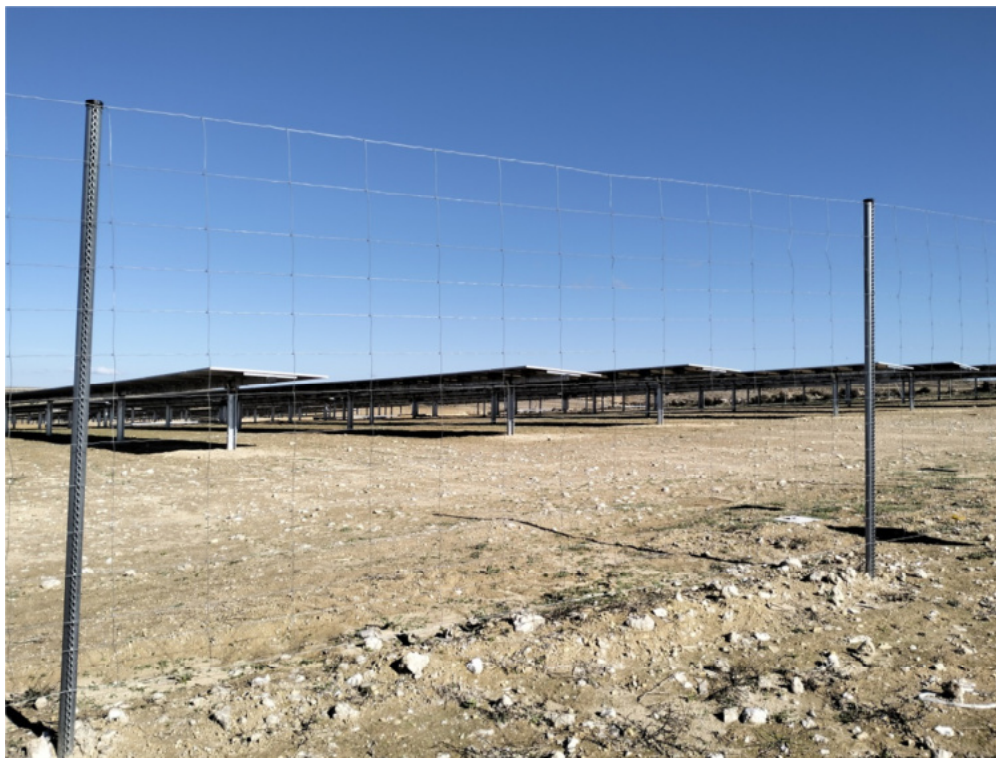
Figura 8.7. Placa ausente en el vallado de “Épila 1”

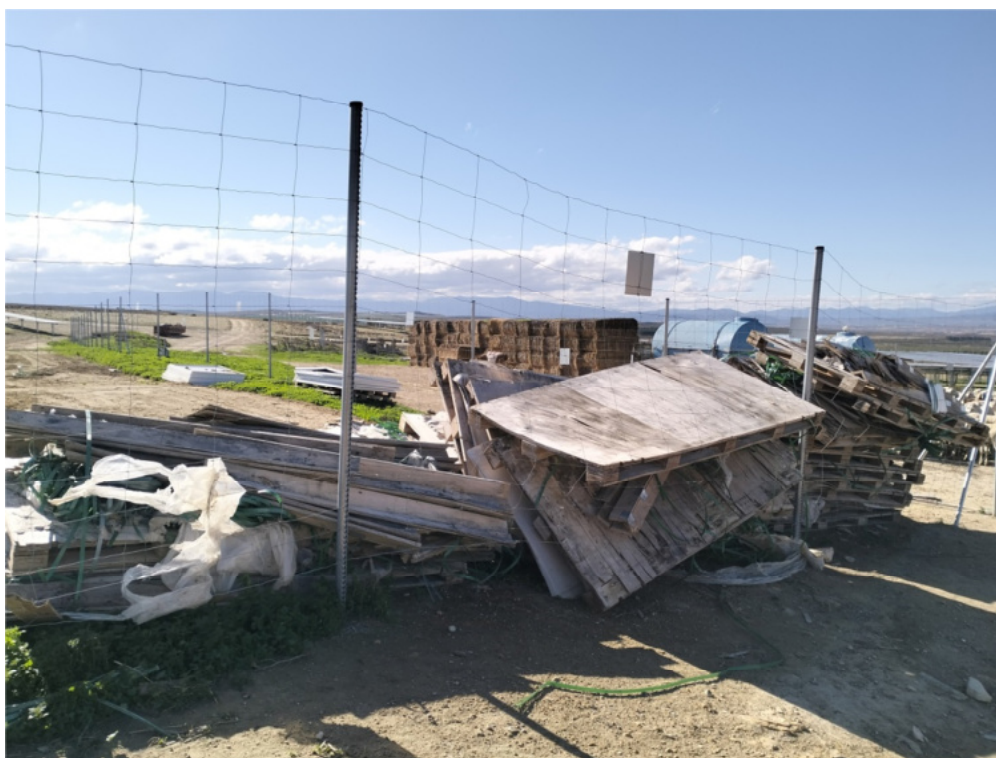
Figura 8.8. Abundantes acumulaciones de residuos en un extremo de la planta “Épila 1”, apoyados sobre el vallado

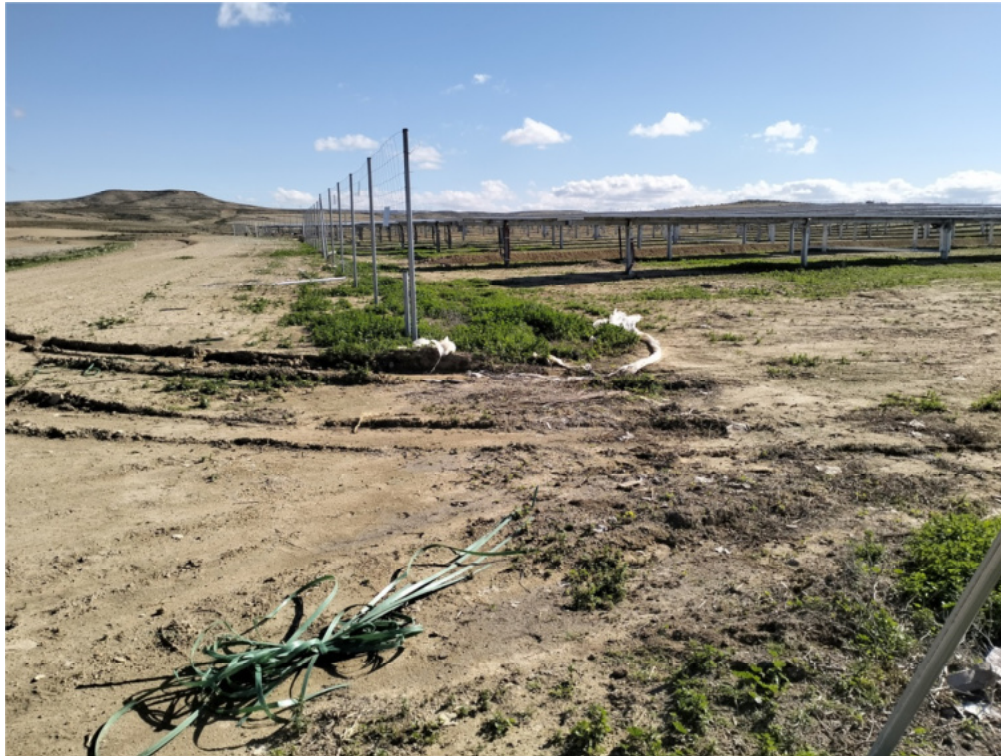
Figura 8.9. Residuos dispersos identificados en el exterior de “Épila 1”
