**INSTALACIÓN FOTOVOLTAICA "ÉPILA 123" Y CONEXIÓN A RED 15 kV**  
**ÉPILA (ZARAGOZA)**  
**INFORME DE VIGILANCIA AMBIENTAL**

| Informe en Fase de | Construcción |
| Periodo que recoge el informe | Noviembre 2024 |

Nº Expte. INAGA 500201/01B/2020/09286

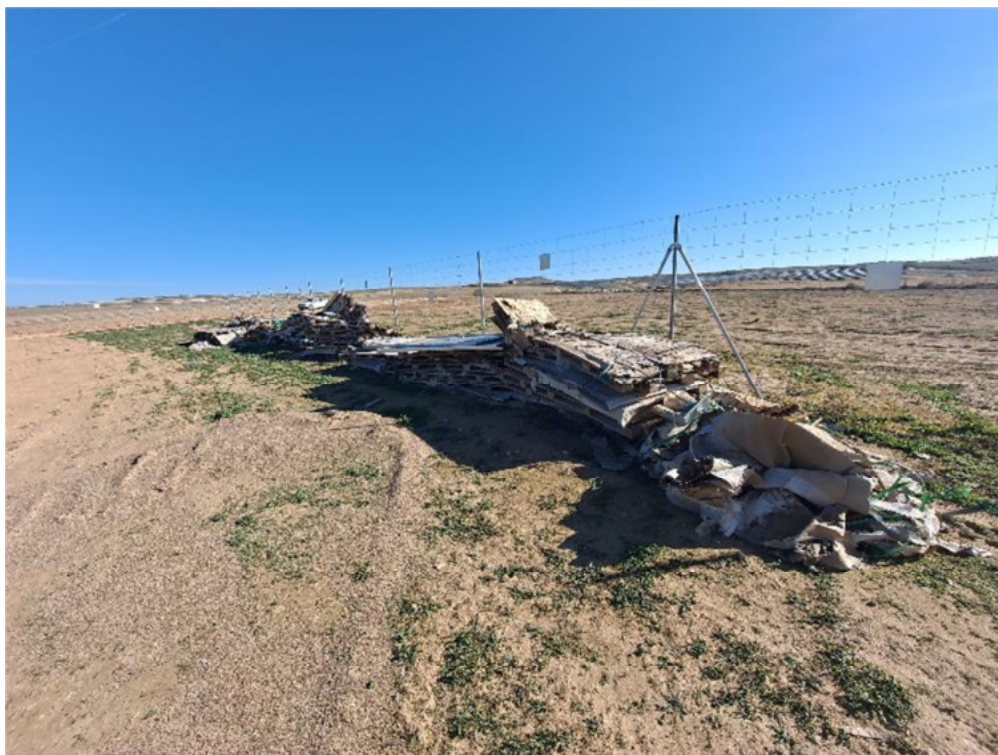
| | Se observan abundantes acumulaciones de residuos en todos los recintos. Muchas de estas acumulaciones son de residuos de madera, plástico y cartón mezclados, pero también se observan pilas de palés en varios puntos. Algunos de estos residuos se dispersan, encontrándose en otras zonas de las plantas, o incluso fuera de ellas. | 14 |

| NO CONFORMIDADES | | | | | | |
|---|---|---|---|---|---|---|
| 14 | Gestión de residuos generados | Acumulaciones de residuos en áreas no designadas para ello | Se observan abundantes acumulaciones de residuos mezclados en todos los recintos. También se observan pilas de palés en varios puntos. Algunos de estos residuos se dispersan por otras zonas de las plantas, o incluso fuera de ellas. | 17-04-24 | Recoger los residuos y depositarlos en los contenedores correspondientes. Instalar contenedores adicionales en caso de que los contenedores actuales sean insuficientes para albergar todos los residuos generados. Realizar recogidas de los residuos de forma más frecuente. | |

Figura 8.2. Acumulaciones de residuos en el extremo este de “Épila 3”

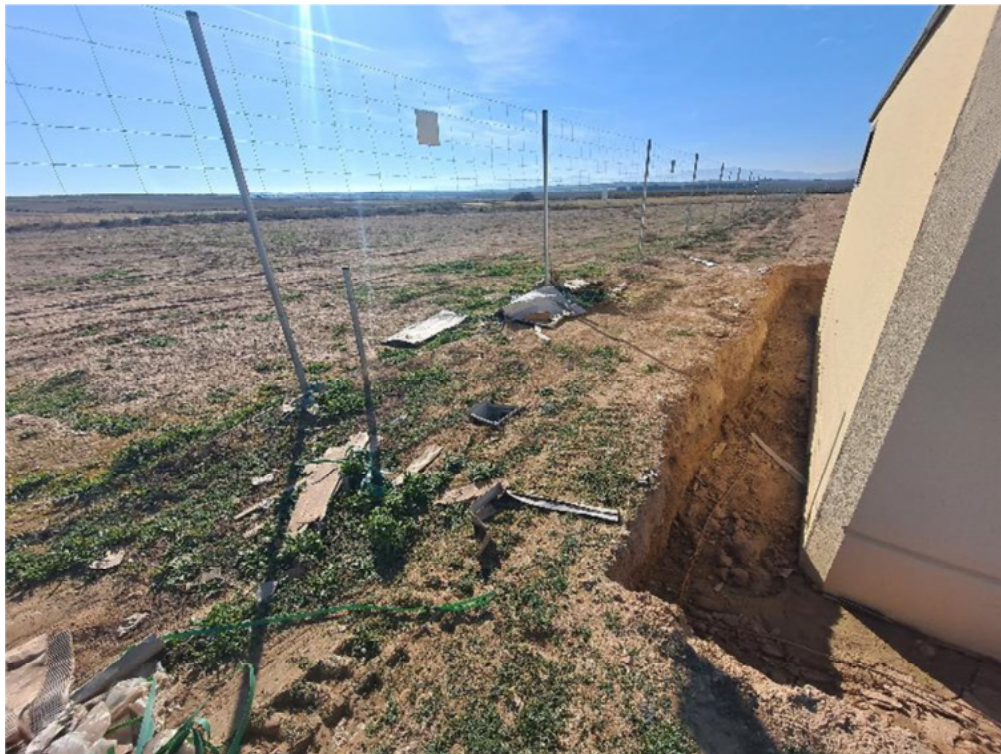
Figura 8.2. Residuos dispersos junto el centro de transformación instalado en “Épila 3”

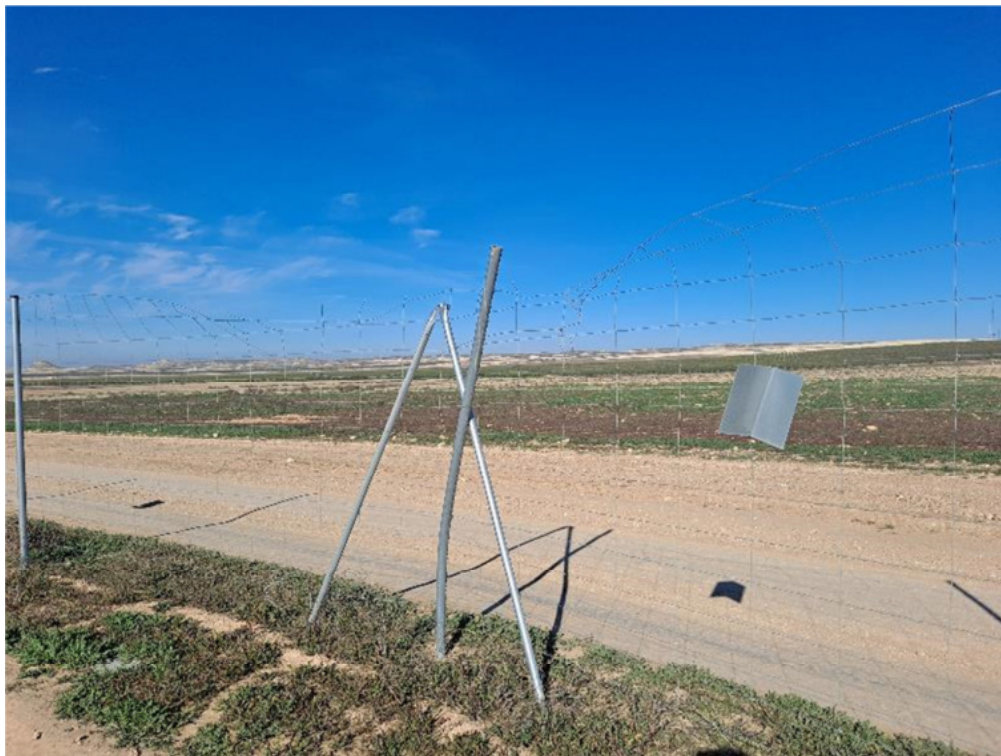
| Existencia de elementos que puedan dañar a la fauna | Se han observado las mismas roturas del vallado que en la visita anterior, que dan lugar a elementos punzantes potencialmente peligrosos para la fauna. En concreto son: una en Épila 3, dos en Épila 2B y una en Épila 1. | 15 |

Figura 8.4. Poste doblado y vallado roto, con elementos punzantes, en “Épila 3”

| NO CONFORMIDADES | | | | | | |
|---|---|---|---|---|---|---|
| 15 | Instalación y mantenimiento del vallado | Existencia de elementos que puedan dañar a la fauna | Se han observado varios puntos del vallado con roturas, que dan lugar a elementos punzantes peligrosos para la fauna. En concreto son: uno en "Épila 3", dos en "Épila 2B" y uno en "Épila 1" | 16-05-24 | Arreglar o sustituir los puntos rotos del vallado | |

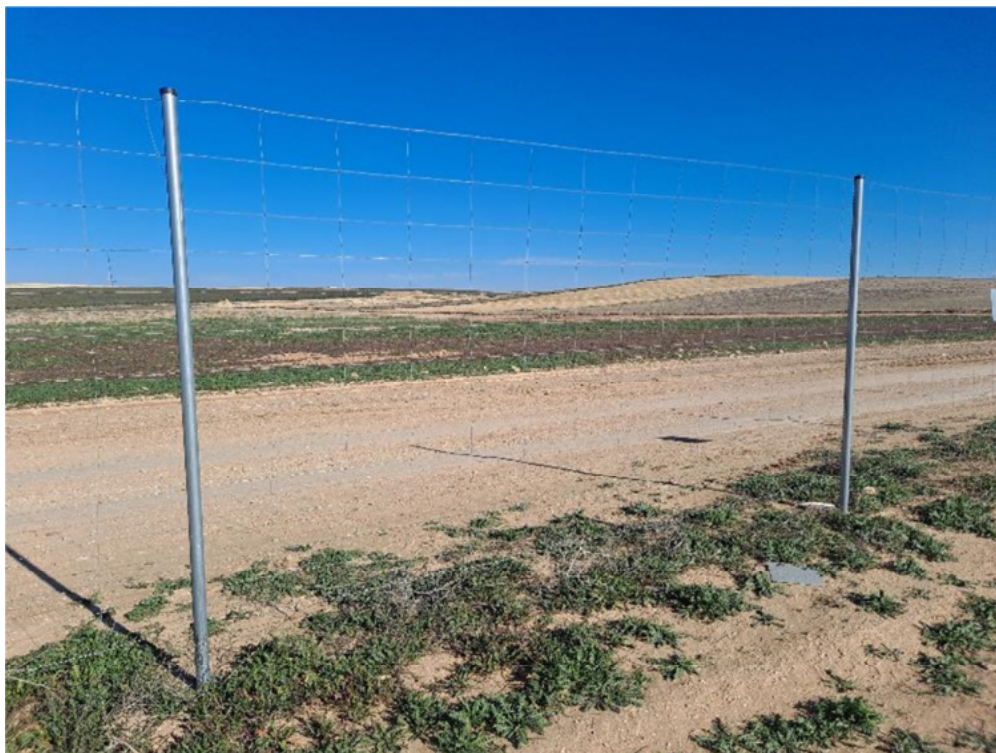
| Elementos de visibilidad para la fauna | En fecha 27-11-2024 se identifican varios vanos sin placas metálicas (cuatro en “Épila 3”, cuatro en “Épila 2” y cuatro en “Épila 1”). También se ha identificado un placa con un solo punto de anclaje en “Épila 2B” y una placa doblada en “Épila 3”. | 12 |

Figura 8.5. Vano sin placa de visibilidad en “Épila 3”

| NO CONFORMIDADES | | | | | | |
|---|---|---|---|---|---|---|
| 12 | Instalación y mantenimiento del vallado | Elementos de visibilidad | Se identifican varios vanos sin placas metálicas (cuatro en "Épila 3", cuatro en "Épila 2" y cuatro en "Épila 1"). También se ha identificado un placa con un solo punto de anclaje en "Épila 2B" y una placa doblada en "Épila 3". | 14-03-24 | Colocar las placas allí donde falten y anclar correctamente las que lo precisen | |

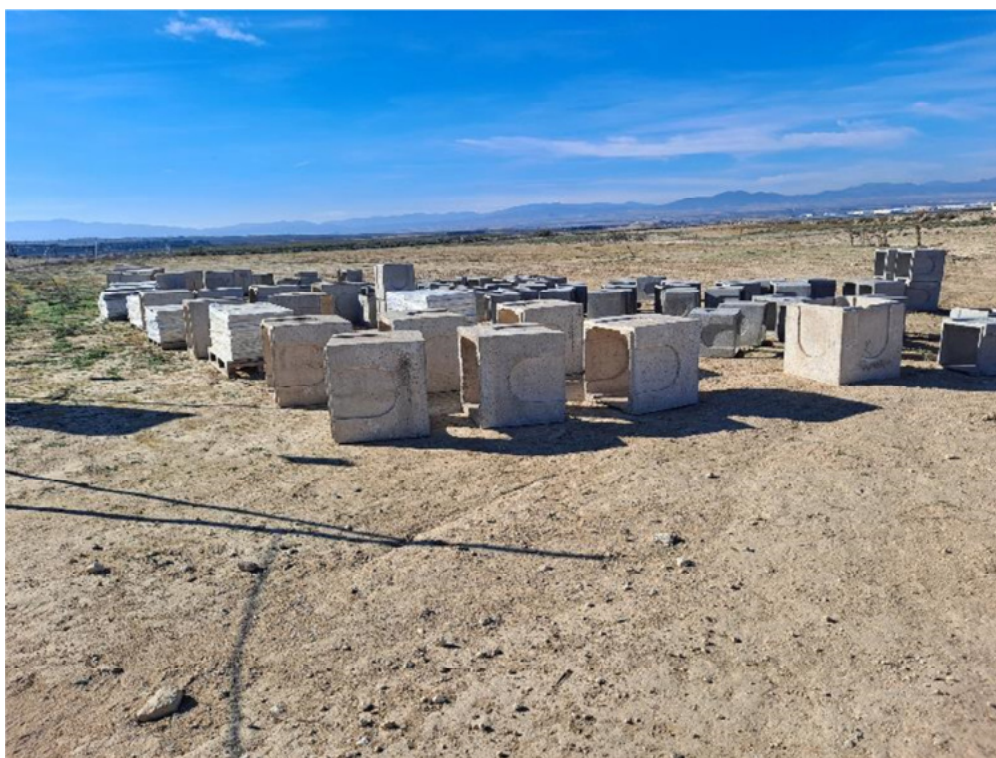
Figura 8.6. Acumulación de materiales en el exterior de “Épila 2A”

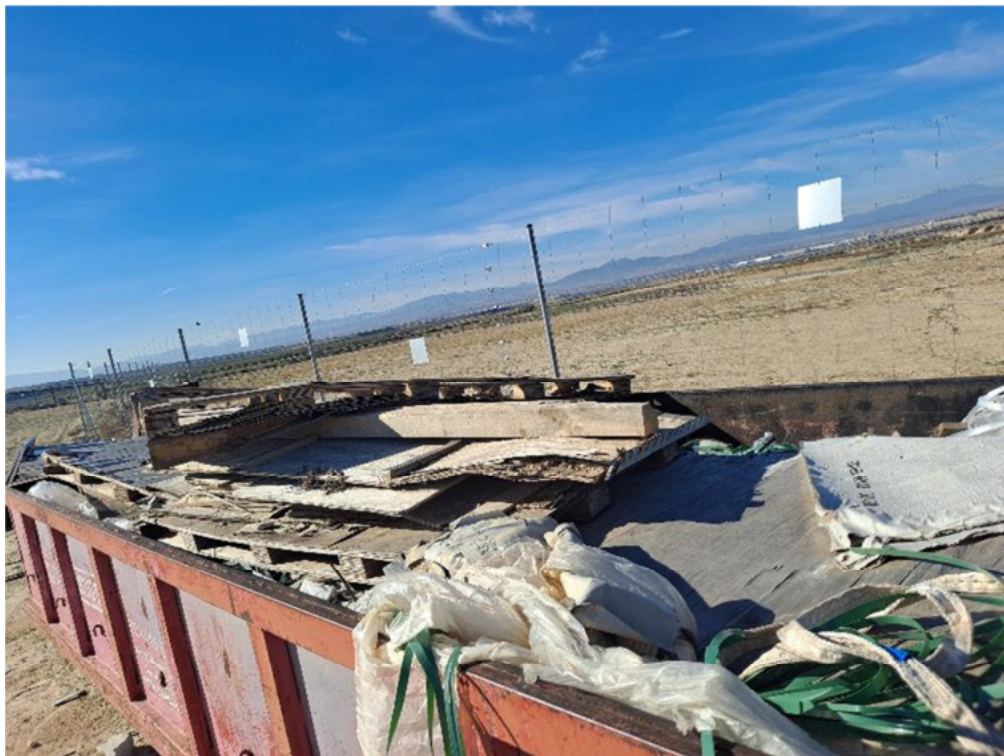
| Identificación, separación y almacenamiento de residuos | Los residuos se encuentran almacenados en contenedores.<br>Los residuos se encuentran mezclados tanto en los dos contenedores instalados en “Épila 1” y “Épila 2A” como en los situados junto a los acopios de materiales de obra, ubicados entre “San Pedro” y “Épila”. | 18 |

Figura 8.8. Contenedor de residuos situado en “Épila 2A”, con residuos mezclados.

| 18 | Gestión de residuos generados | Identificación, separación y almacenamiento de residuos | Los residuos se encuentran mezclados en los contenedores instalados en “Épila 1” y “Épila 2” y en los dos contenedores situados entre “San Pedro” y “Épila”. | 18-07-24 | Separar correctamente los residuos y depositarlos en contenedores diferentes.<br>Habilitar un contenedor por cada tipo de residuo. | |

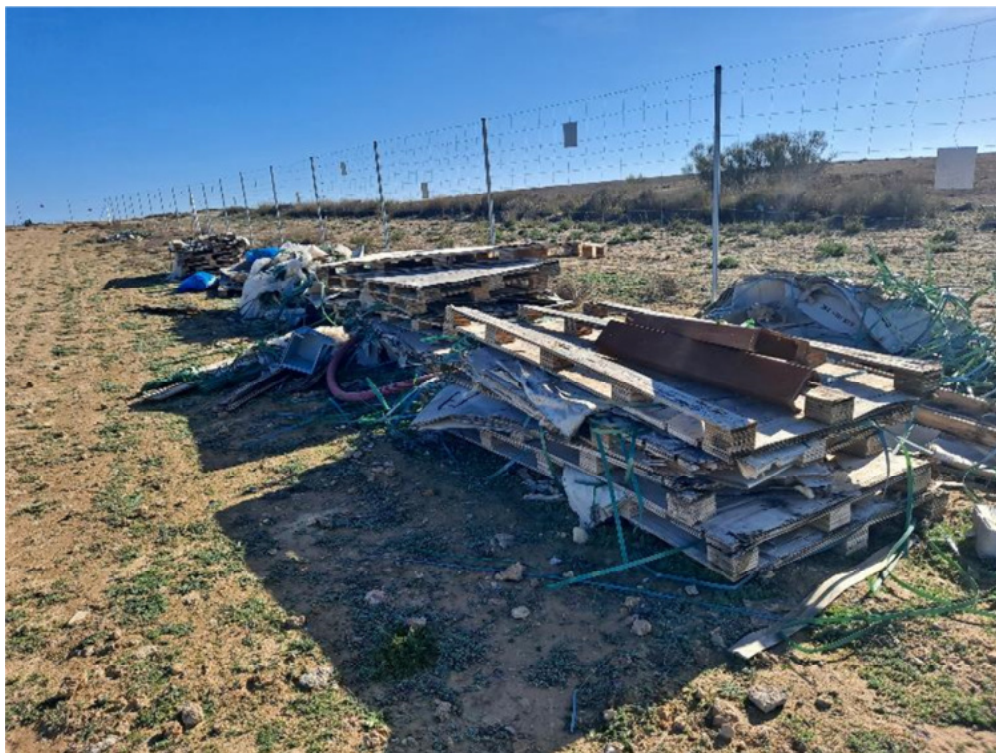
Figura 8.9. Acumulaciones de residuos mezclados en “Épila 2A”

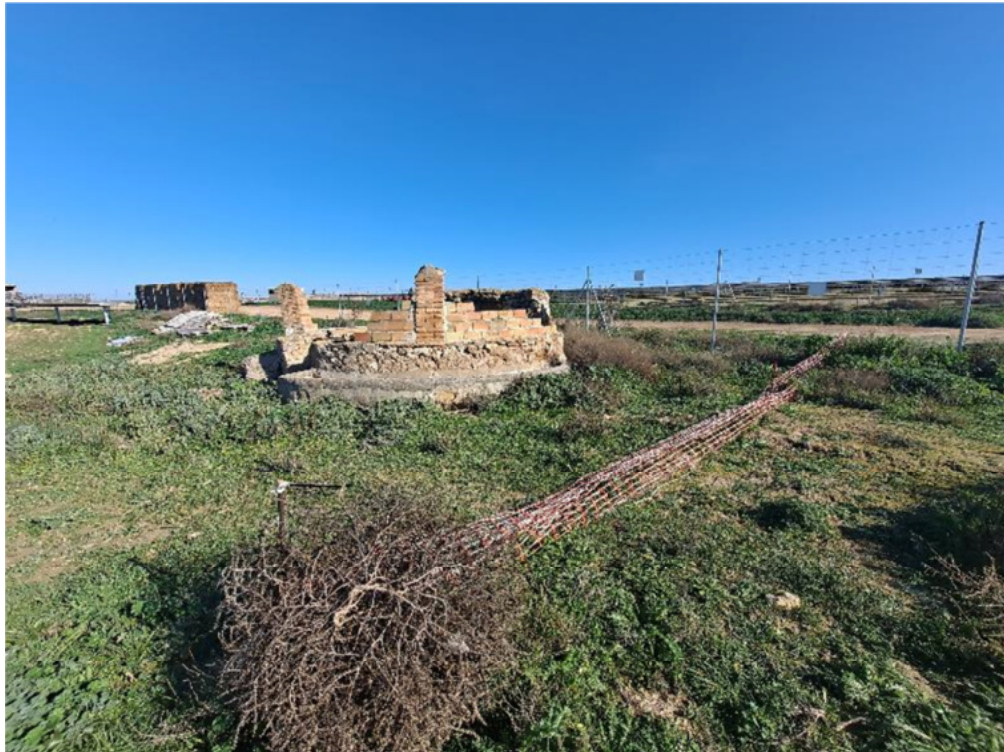
| Balizamiento de los bienes etnográficos | El balizado del pozo está en el suelo, como un plástico más, por lo que no cumple su función. | 16 |

Figura 8.11. Balizado del pozo en el suelo

| 16 | Afecciones sobre patrimonio etnográfico | Balizamiento de los bienes etnográficos | El balizado del pozo está en el suelo, como un plástico más, por lo que no cumple su función | 18-07-24 | Reponer el balizado del pozo | |

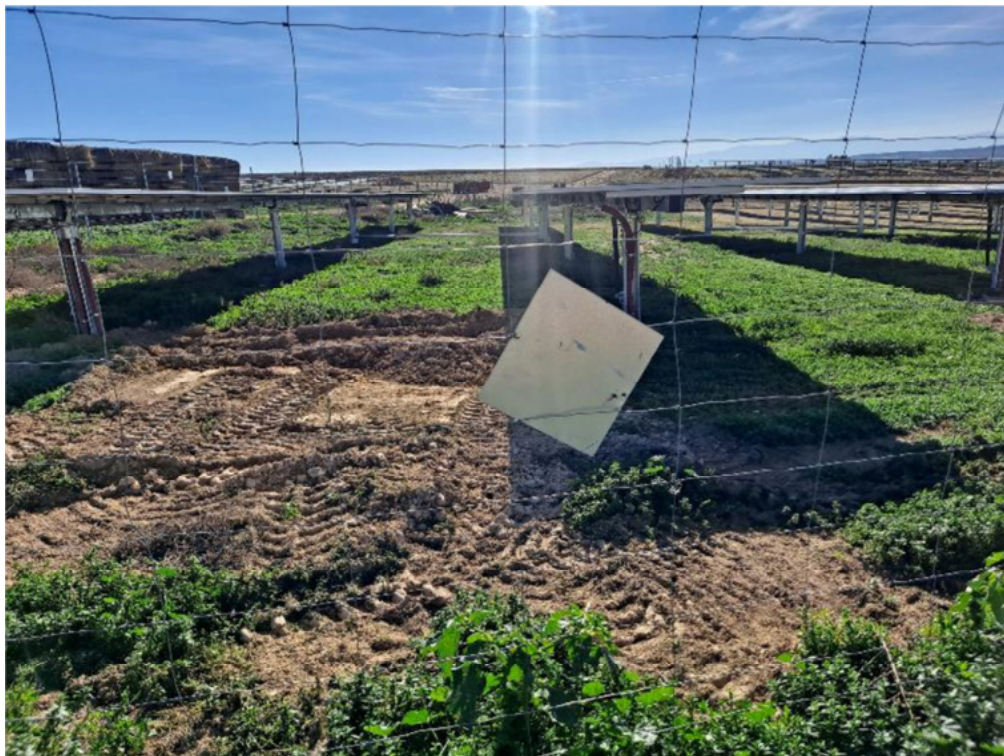
Figura 8.12. Placa sujeta por un único punto en “Épila 2B”

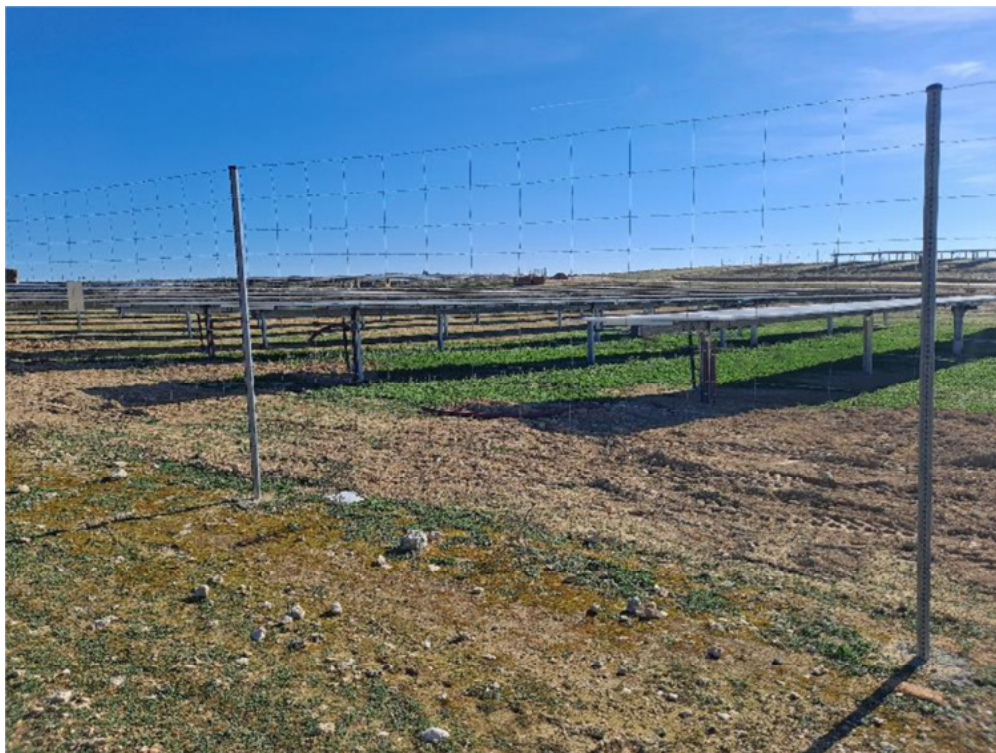
Figura 8.13. Placa ausente en “Épila 2B”

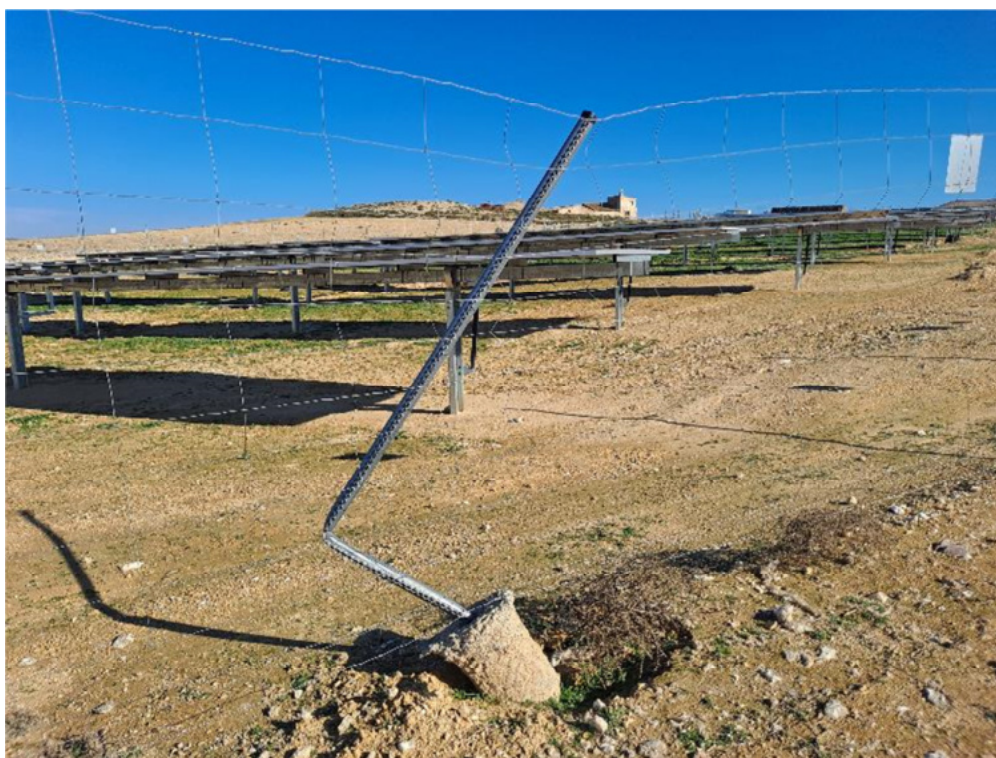
Figura 8.14. Poste doblado y vallado roto, generando elementos punzantes, en “Épila 2B”

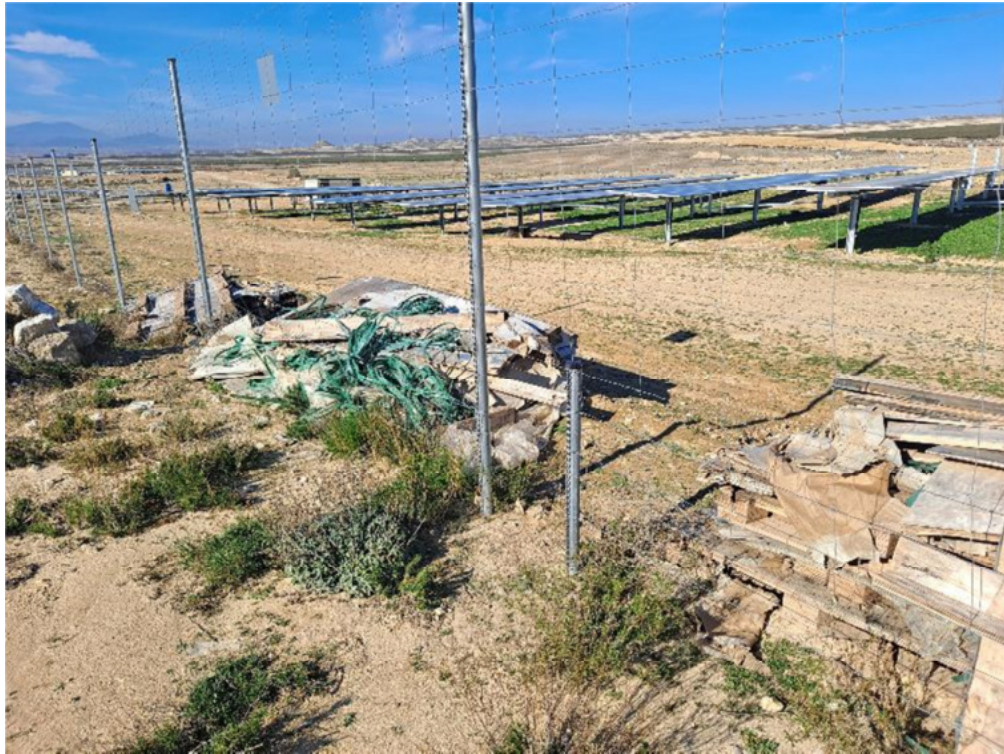
Figura 8.13. Residuos mezclados y acumulados en el margen sur de “Épila 2B”

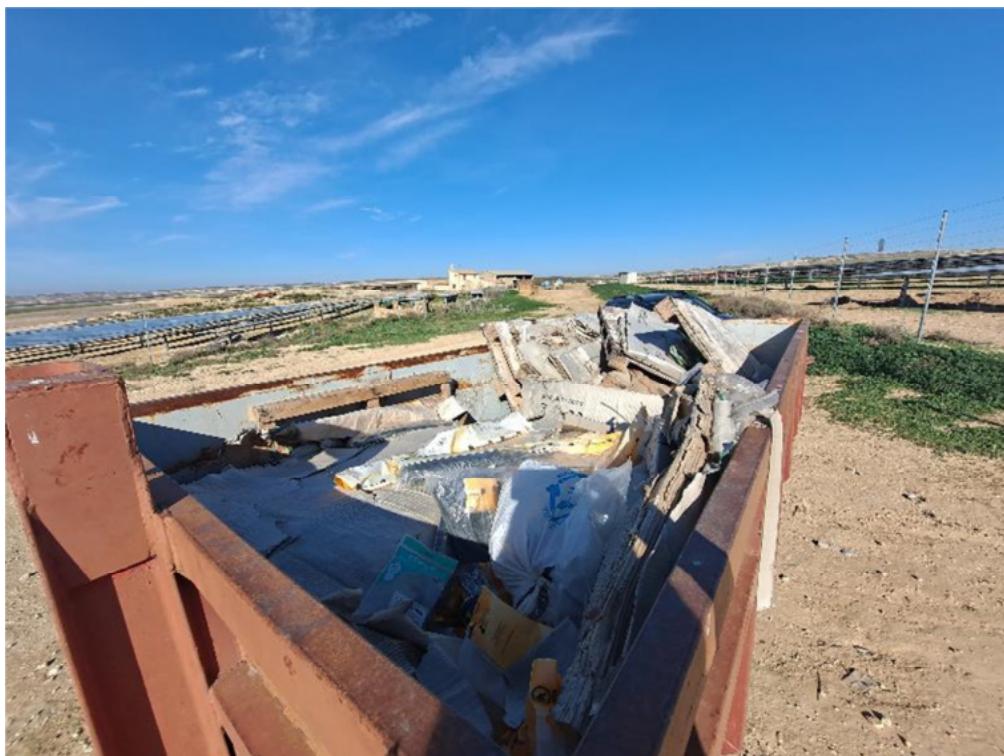
Figura 8.14. Residuos mezclados en el contenedor instalado en el exterior de “Épila 1”

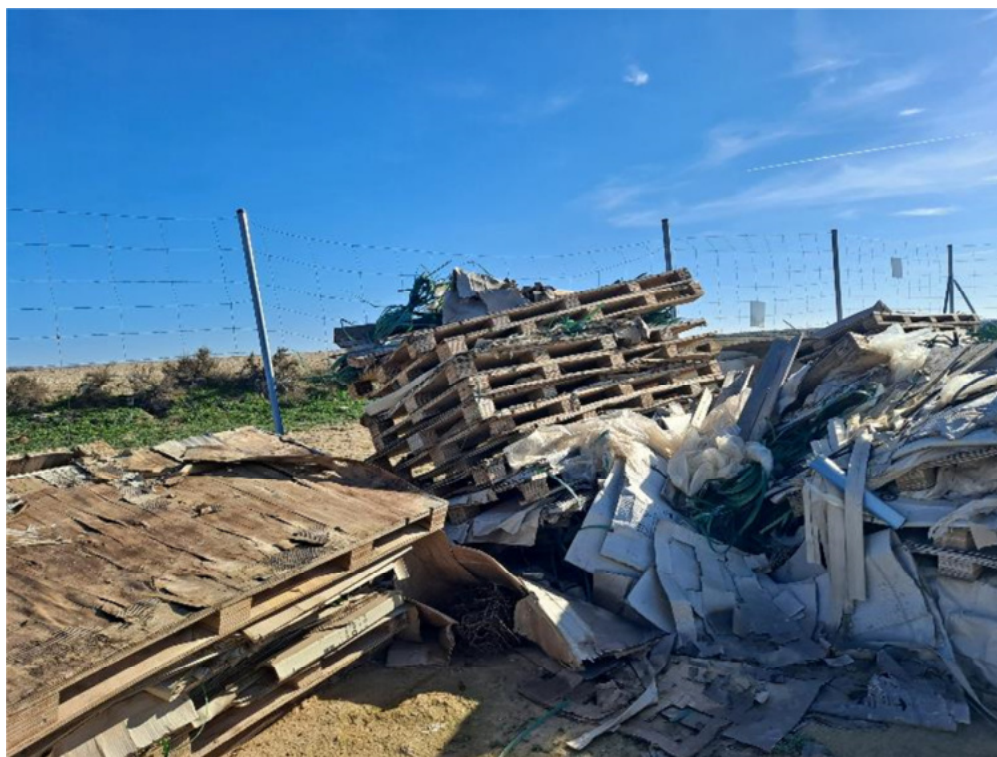
Figura 8.16. Abundantes acumulaciones de residuos en un extremo de la planta “Épila 1”, apoyados sobre el vallado

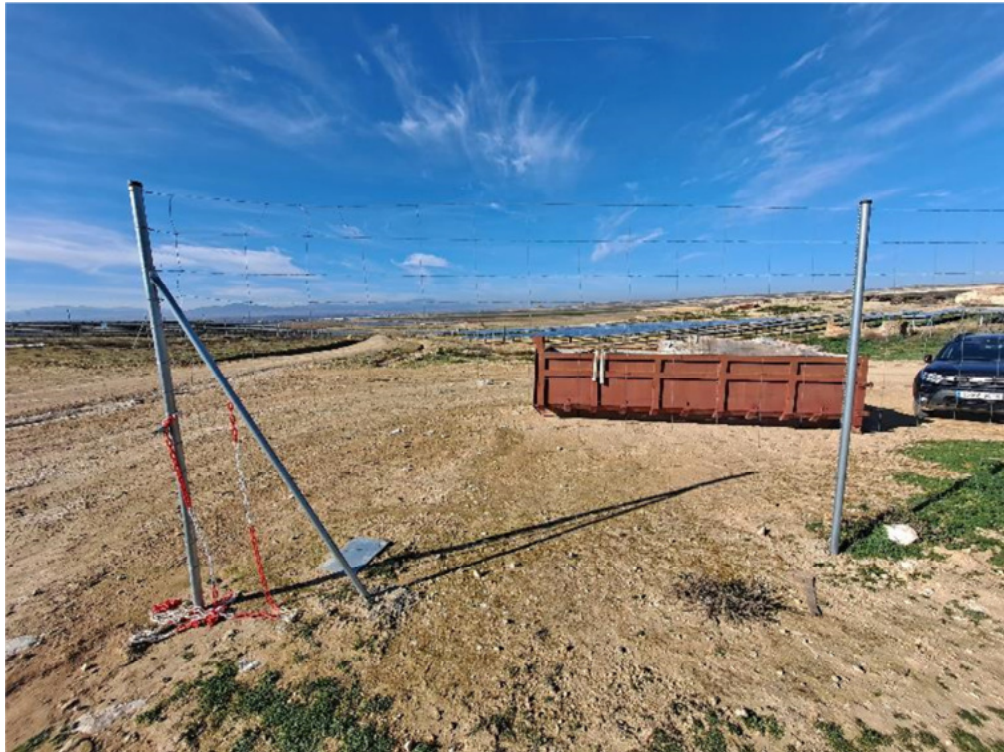
Figura 8.17. Placa ausente en el vallado de "Épila 1"
