**INSTALACIÓN FOTOVOLTAICA "ÉPILA 123" Y CONEXIÓN A RED 15 kV**  
**ÉPILA (ZARAGOZA)**  
**INFORME DE VIGILANCIA AMBIENTAL**

| Informe en Fase de | Construcción |
| nº de informe y año de seguimiento | Informe nº 6 del año 2 |
| Periodo que recoge el informe | Diciembre 2024 |

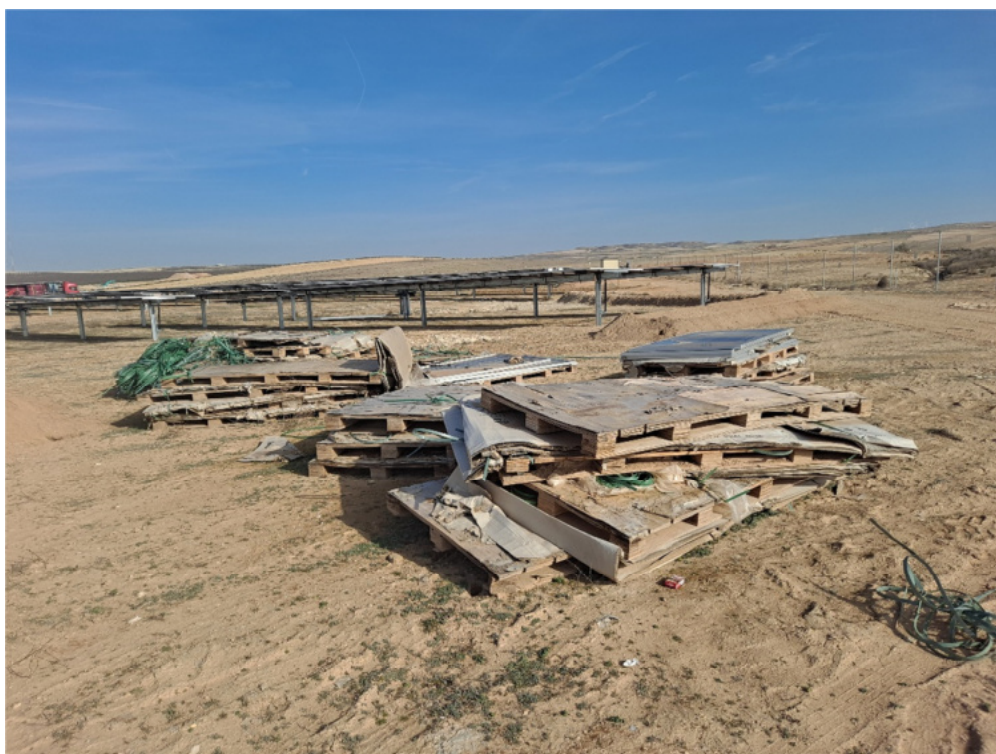
| | A pesar de que se han instalado más contenedores, se observan abundantes acumulaciones de residuos en todos los recintos. | 14 |

| | Muchas de estas acumulaciones son de residuos de madera, plástico y cartón mezclados, pero también se observan pilas de palés en varios puntos. Algunos de estos residuos se dispersan, encontrándose en otras zonas de las plantas, o incluso fuera de ellas. | |

Figura 8.2. Acumulaciones de residuos en el extremo sureste de “Épila 3”

| NO CONFORMIDADES | | | | | | |
|---|---|---|---|---|---|---|
| 14 | Gestión de residuos generados | Acumulaciones de residuos en áreas no designadas para ello | A pesar de que se han instalado más contenedores, se observan abundantes acumulaciones de residuos en todos los recintos. Muchas de estas acumulaciones son de residuos de madera, plástico y cartón mezclados, pero también se observan pilas de palés en varios puntos. Algunos de estos residuos se dispersan, encontrándose en otras zonas de las plantas, o incluso fuera de ellas. | 17-04-24 | Recoger los residuos y depositarlos en los contenedores correspondientes. Realizar recogidas de los residuos de forma más frecuente. | |

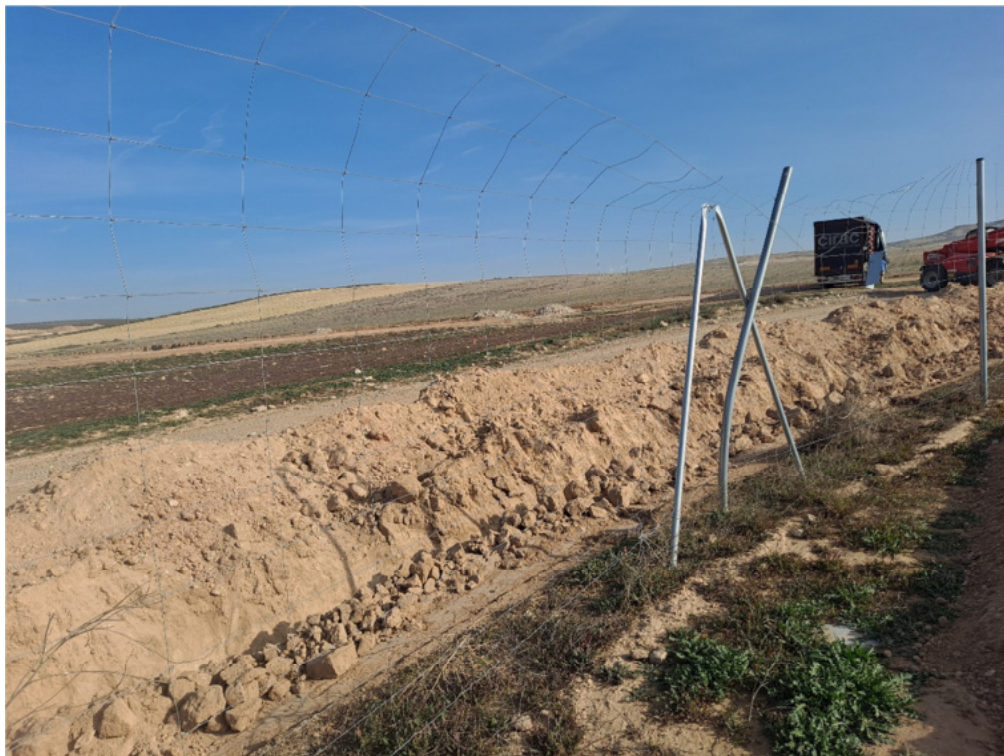
| Existencia de elementos que puedan dañar a la fauna | Las roturas del vallado han aumentado respecto a la visita anterior. En noviembre se identificaron: una rotura en “Épila 3”, dos en “Épila 2B” y una en “Épila 1”. En diciembre han aumentado a una en “Épila 3”, tres en “Épila 2A”, una en “Épila 2B” y dos en “Épila 1”.<br>Estas roturas dan lugar a elementos punzantes potencialmente peligrosos para la fauna. | 15 |

Figura 8.4. Poste doblado y vallado roto, con elementos punzantes, en “Épila 3”

| NO CONFORMIDADES | | | | | | |
|---|---|---|---|---|---|---|
| 15 | Instalación y mantenimiento del vallado | Existencia de elementos que puedan dañar a | Se han observado varios puntos del vallado con roturas, | 16-05-24 | Arreglar o sustituir los puntos rotos del vallado | |

| | | la fauna | que dan lugar a elementos punzantes peligrosos para la fauna. En concreto son: uno en "Épila 3", tres en "Épila 2A", uno en "Épila 2B" y dos en "Épila 1" | | | |

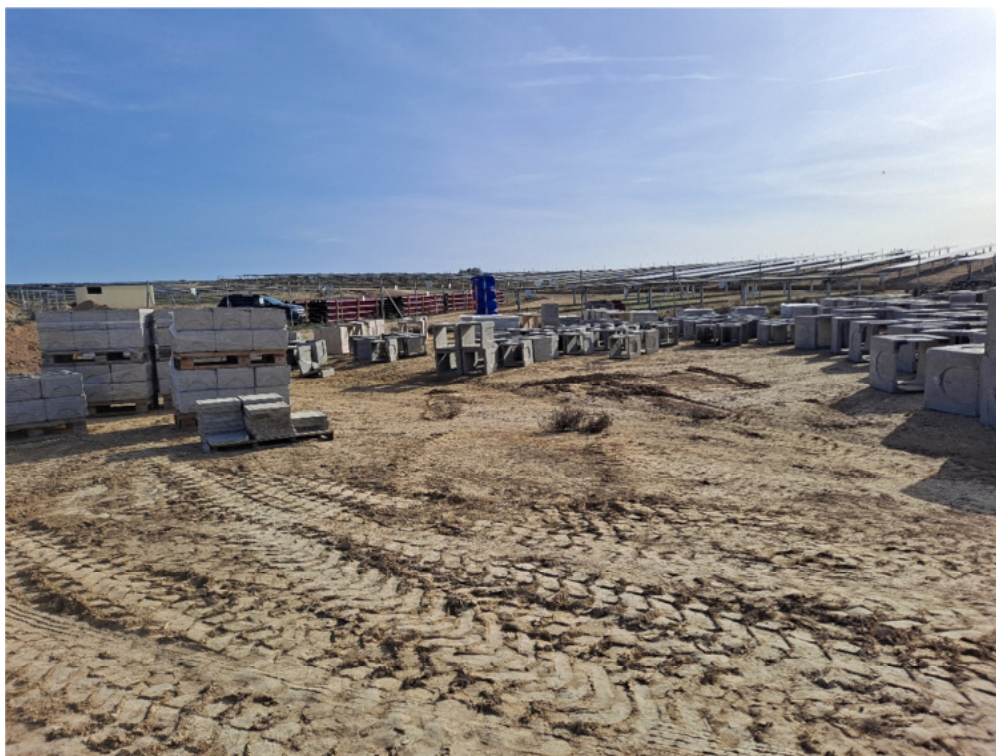
Figura 8.6. Acumulación de materiales en el exterior de “Épila 2A”

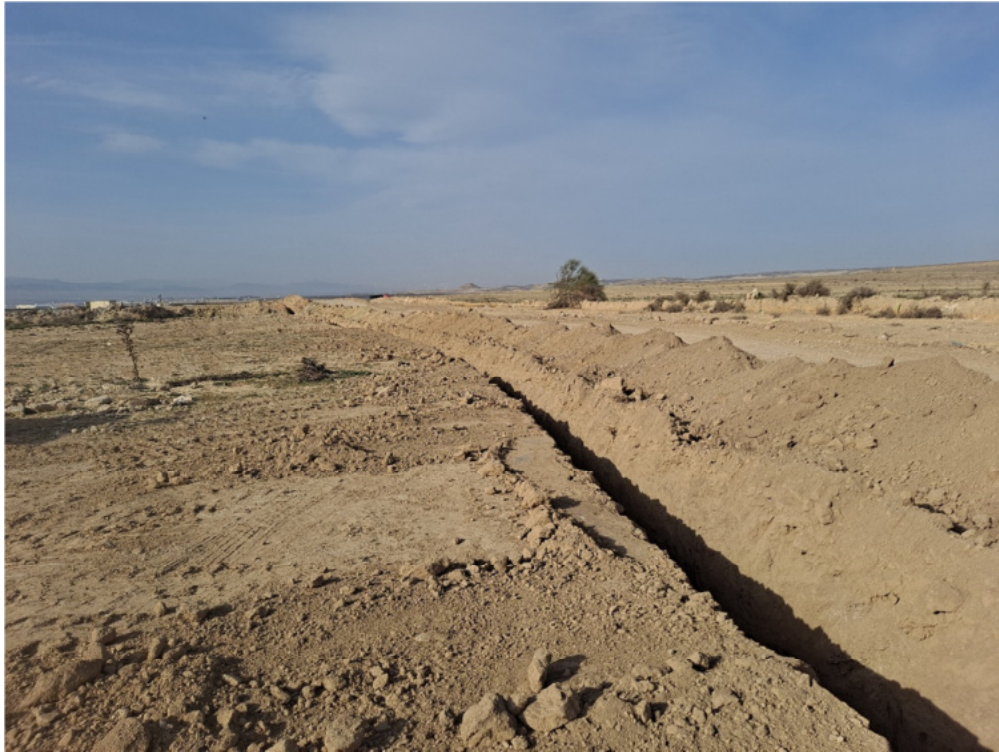
| | En la ejecución de las zanjas exteriores no se está separando la tierra vegetal del resto de tierras. | 19 |
| Aptitud de la tierra vegetal para su uso en la restauración | La tierra vegetal acopiada junto a las zanjas interiores está en buen estado de conservación. La acopiada junto a las zanjas exteriores se encuentra mezclada con tierras no vegetales. | |

Figura 8.7. Zanja exterior, situada paralela al camino, en la zona entre “Épila 3” y “Épila 2A”. La tierra vegetal no se encuentra separada del resto de tierras

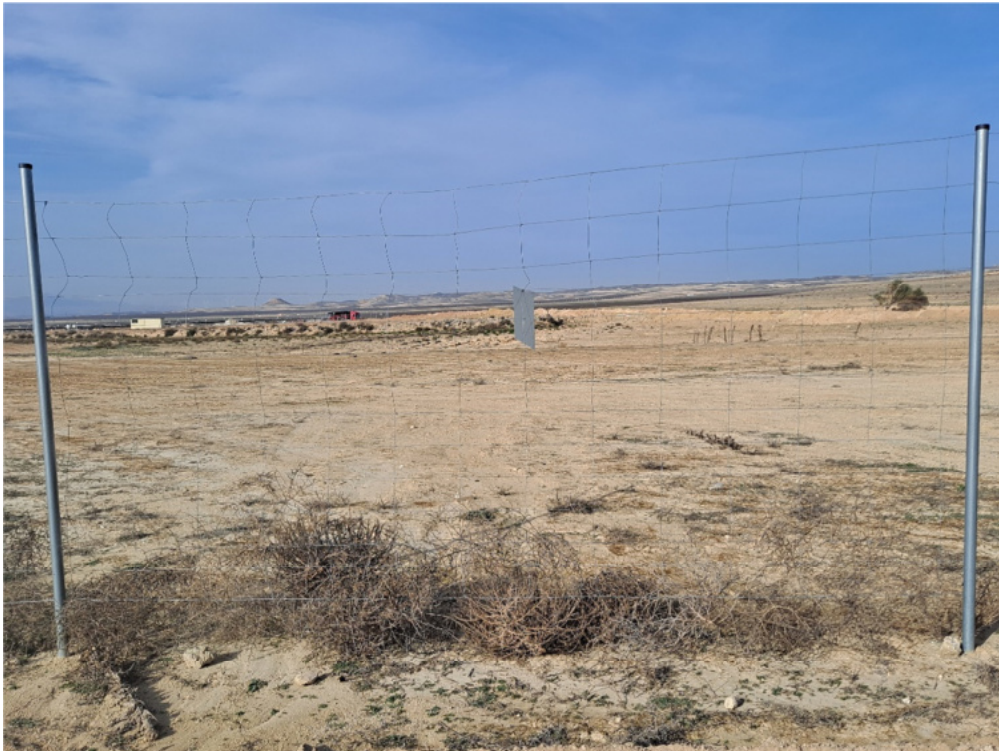
| Elementos de visibilidad para la fauna | En fecha 27-11-2024 se identificaron varios vanos sin placas metálicas (cuatro en “Épila 3”, cuatro en “Épila 2” y cuatro en “Épila 1”). También se ha identificado una placa con un solo punto de anclaje en “Épila 2B” y una placa doblada en “Épila 3”.<br>El 18-12-2024 se observaron las siguientes placas ausentes: cuatro en “Épila 3”, cinco en “Épila 2A”, cuatro en “Épila 2B” y siete en “Épila 1”. Se ha identificado también una placa doblada en “Épila 3” y una placa con un solo punto de anclaje en “Épila 2A”. | 12 |

Figura 8.8. Placa con un solo punto de anclaje en “Épila 2A”.

| NO CONFORMIDADES | | | | | | |
|---|---|---|---|---|---|---|
| 12 | Instalación y mantenimiento del vallado | Elementos de visibilidad | Se identifican varios vanos sin placas metálicas (cuatro en "Épila 3", cinco en "Épila 2A", cuatro en "Épila 2B" y siete en "Épila 1"). También hay una placa con un solo punto de anclaje en "Épila 2A" y una placa doblada en "Épila 3". | 14-03-24 | Colocar las placas allí donde falten y anclar correctamente las que lo precisen | |

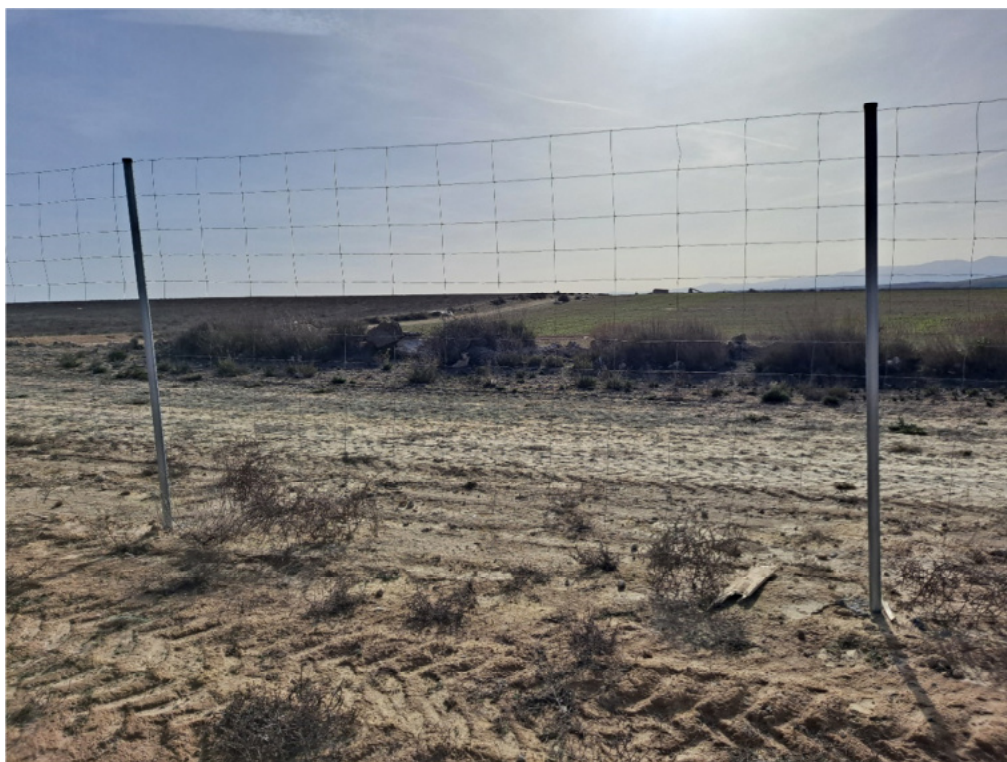
Figura 8.10. Placa ausente en un vano del vallado en “Épila 2A”

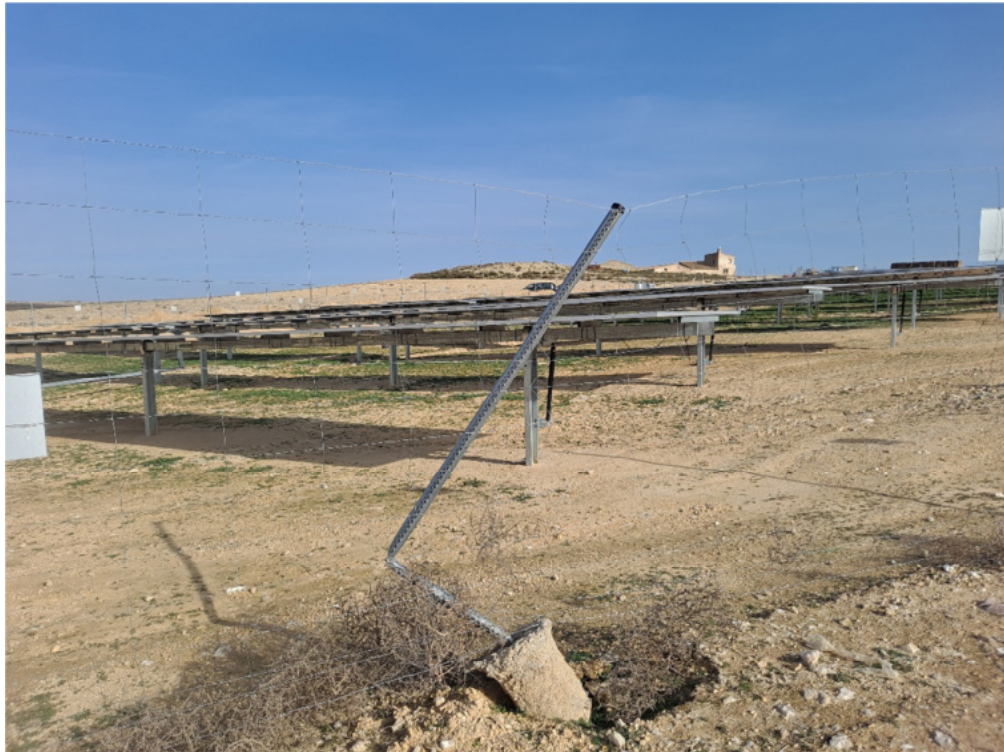
Figura 8.11. Poste doblado y vallado rodo en "Épila 2B"

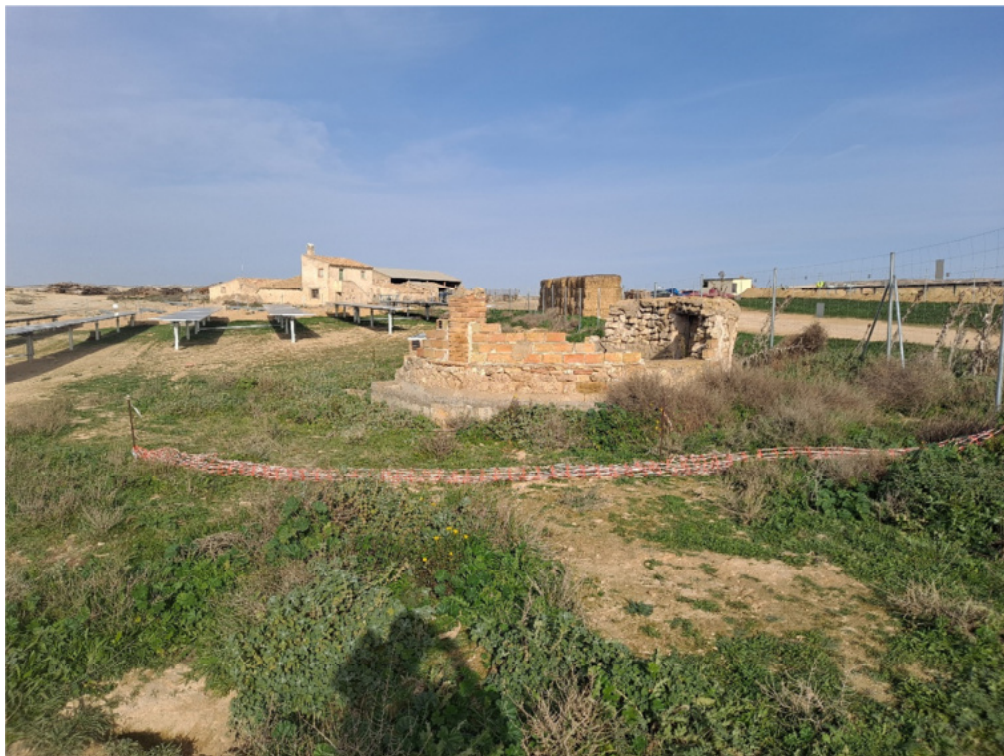
| Balizamiento de los bienes etnográficos | El balizado del pozo está en el suelo, como un plástico más, por lo que no cumple su función. | 16 |

Figura 8.12. Balizado del pozo roto y en el suelo

| 16 | Afecciones sobre patrimonio etnográfico | Balizamiento de los bienes etnográficos | El balizado del pozo está en el suelo, como un plástico más, por lo que no cumple su función | 18-07-24 | Reponer el balizado del pozo | |

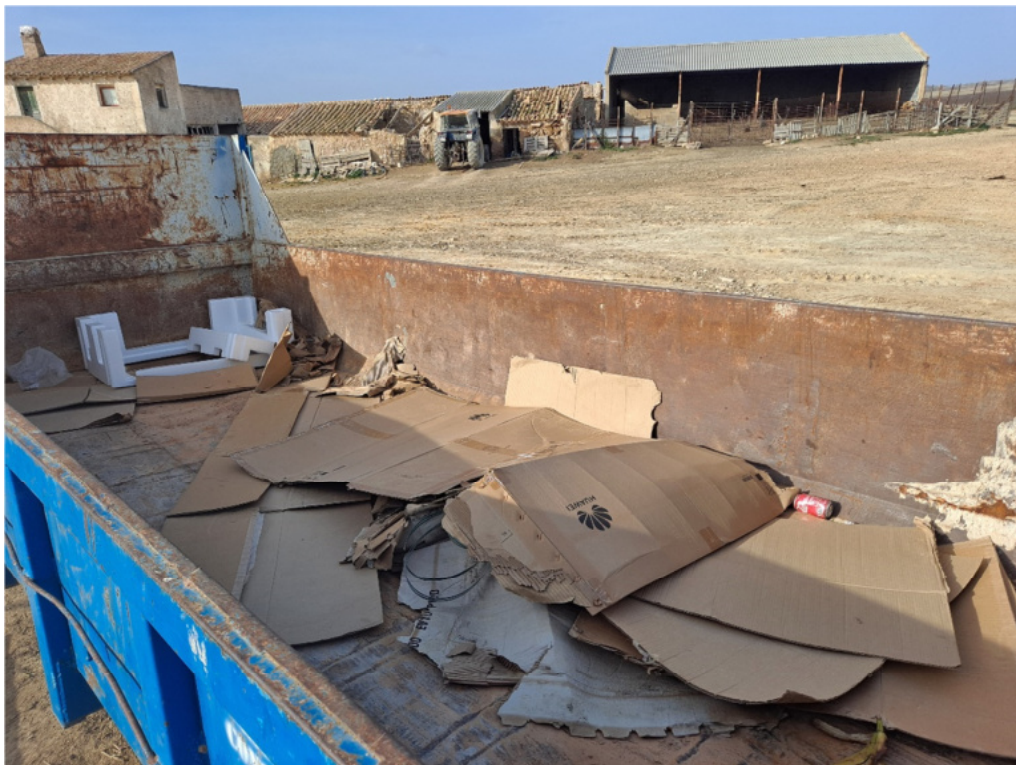
| Identificación, separación y almacenamiento de residuos | En los contenedores en los que había residuos almacenados, estos estaban mezclados. | 18 |

Figura 8.16. Contenedor con residuos mezclados en el exterior de "Épila 1"

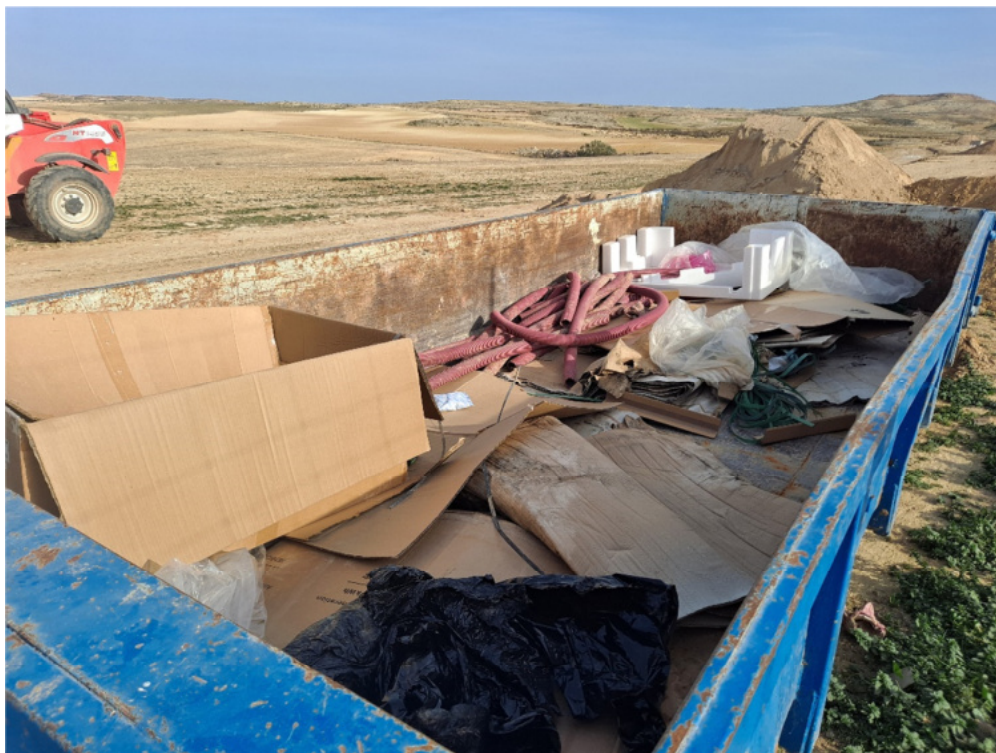
Figura 8.17. Otro contenedor con residuos mezclados en el exterior de “Épila 1”

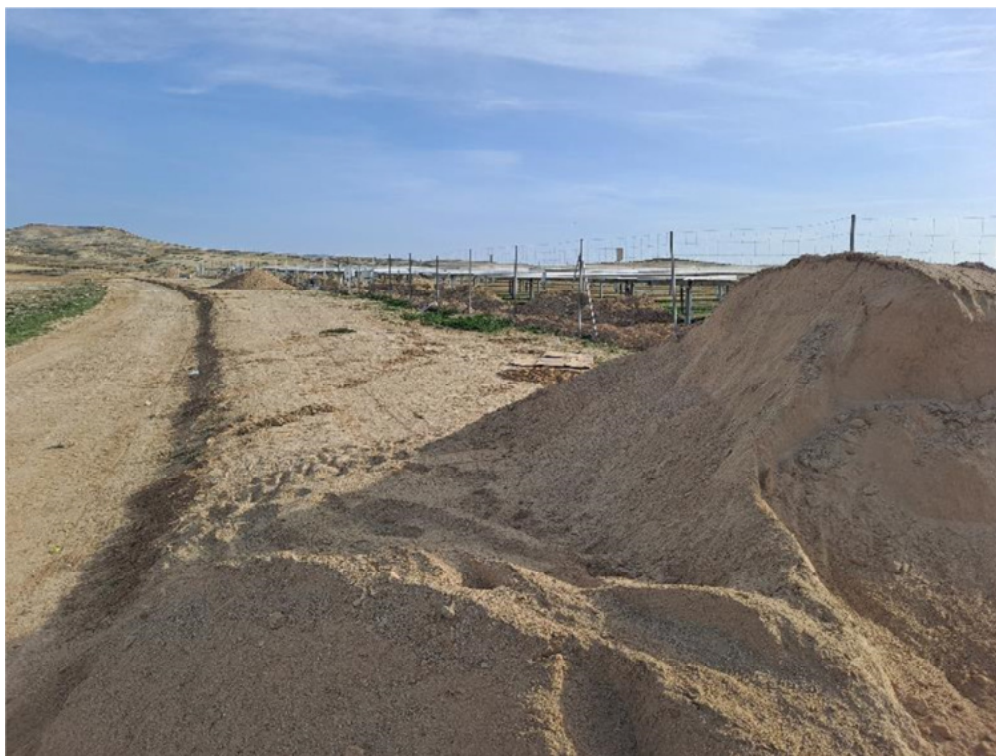
Figura 8.18. Acumulaciones de tierra en el perímetro exterior de “Épila 1”
