**INSTALACIÓN FOTOVOLTAICA "ÉPILA 123" Y CONEXIÓN A RED 15 kV**  
**ÉPILA (ZARAGOZA)**  
**INFORME DE VIGILANCIA AMBIENTAL**

| Informe en Fase de | Construcción |
| nº de informe y año de seguimiento | Informe nº 7 del año 2 |
| Periodo que recoge el informe | Enero 2025 |

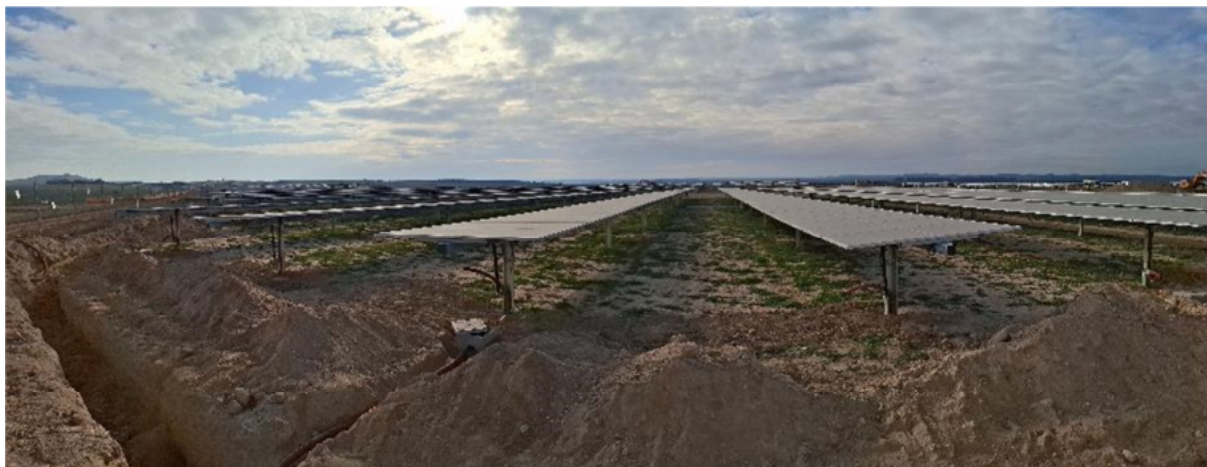
Figura 8.1. Aspecto de la planta “Épila 3”. Todavía quedan zanjas interiores abiertas.

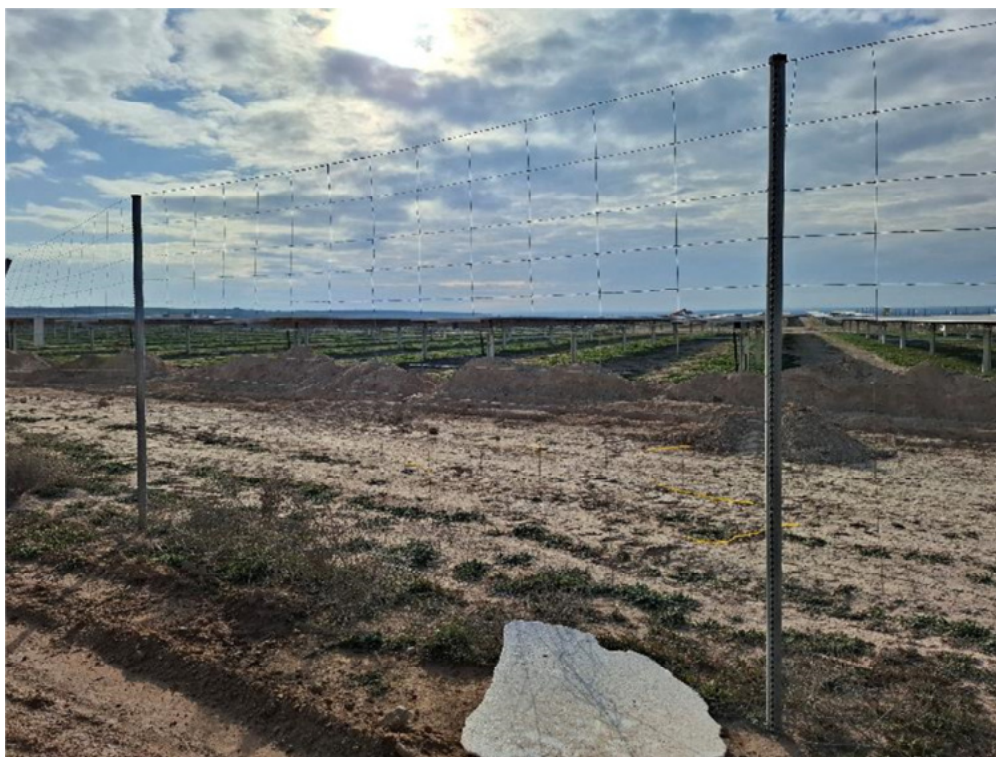
| <b>Contaminación de suelos y aguas</b> | | |
|---|---|---|
| Elementos de visibilidad para la fauna | Se identifican varios vanos sin placas metálicas (cuatro en “Épila 3”, cinco en “Épila 2A”, tres en “Épila 2B” -una menos que en diciembre- y nueve en “Épila 1” -dos más que en diciembre-). | 12 |

Figura 8.2. Placa de visibilidad ausente en el límite norte del vallado de “Épila 3”

| NO CONFORMIDADES | | | | | | |
|---|---|---|---|---|---|---|
| 12 | Instalación y mantenimiento del vallado | Elementos de visibilidad | Se identifican varios vanos sin placas metálicas (cuatro en “Épila 3”, cinco en “Épila 2A”, tres en “Épila 2B” y nueve en “Épila 1”). | 14-03-24 | Colocar las placas allí donde falten | |

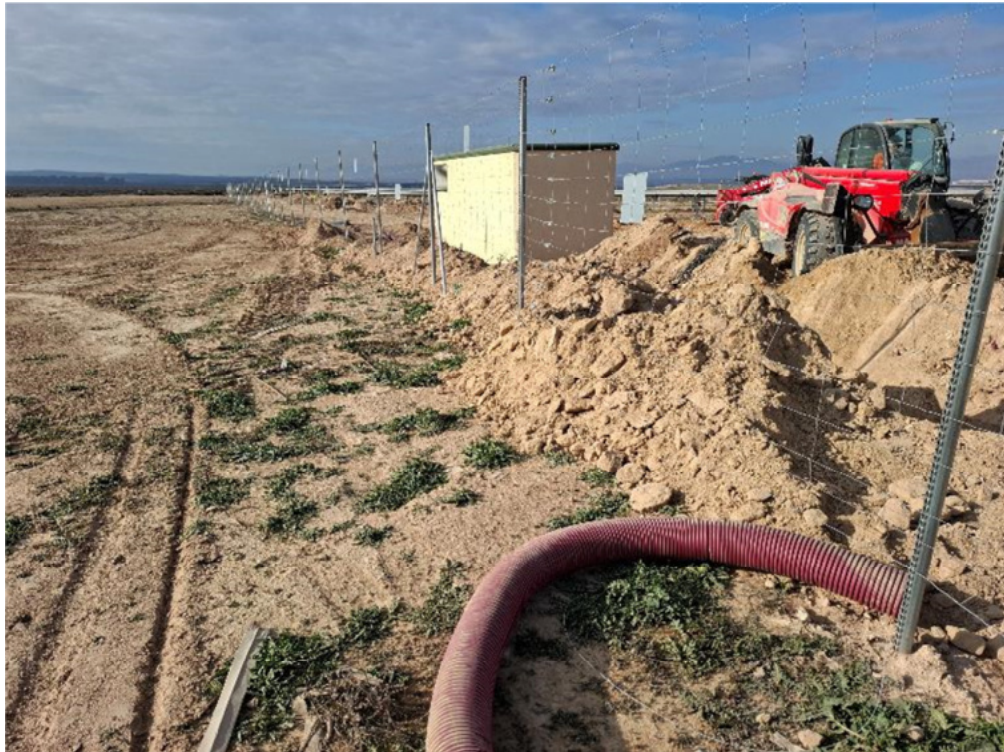
| <b>Contaminación de suelos y aguas</b> | | |
|---|---|---|
| Permeabilidad territorial para la fauna | Los acopios de tierras procedentes de la apertura de zanjas exteriores han dado lugar a la obstrucción del paso inferior del vallado, en un tramo de 6 vanos situado en el límite este del recinto “Épila 3”. | 20 |

Figura 8.3. Obstrucción de un tramo del paso inferior de fauna en el vallado de “Épila 3”

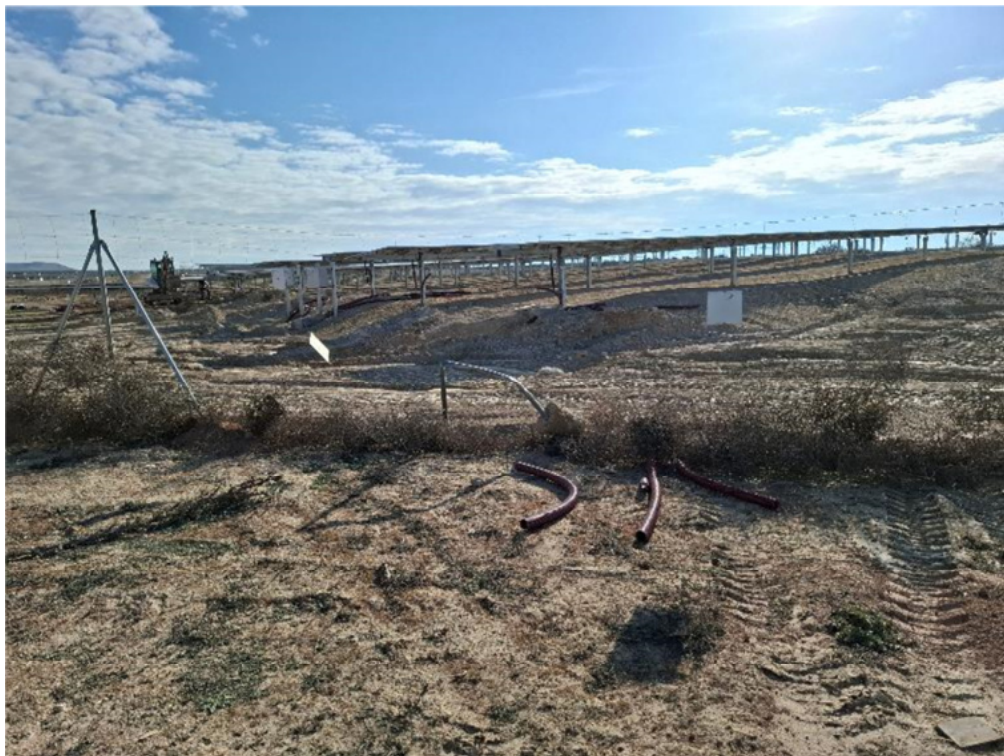
| <b>Contaminación de suelos y aguas</b> | | |
|---|---|---|
| Existencia de elementos que puedan dañar a la fauna | Se han observado roturas del vallado que dan lugar a elementos punzantes peligrosos para la fauna. En concreto son: 4 en Épila 3 (3 más que en diciembre), 3 en Épila 2A, 1 en Épila 2B y 2 en Épila 1 (en estos recintos no ha variado respecto a la visita anterior). Estas roturas dan lugar a elementos punzantes potencialmente peligrosos para la fauna. | 15 |

Figura 8.4. Poste doblado y vallado roto, con elementos punzantes, en “Épila 2A”

| NO CONFORMIDADES | | | | | | |
|---|---|---|---|---|---|---|
| 15 | Instalación y mantenimiento del vallado | Existencia de elementos que puedan dañar a la fauna | Se han observado roturas del vallado que dan lugar a elementos punzantes peligrosos para la fauna. En concreto son: 4 en “Épila 3”, 3 en “Épila 2A”, 1 en “Épila 2B” y 2 en “Épila 1”. | 16-05-24 | Arreglar o sustituir los puntos rotos del vallado | |

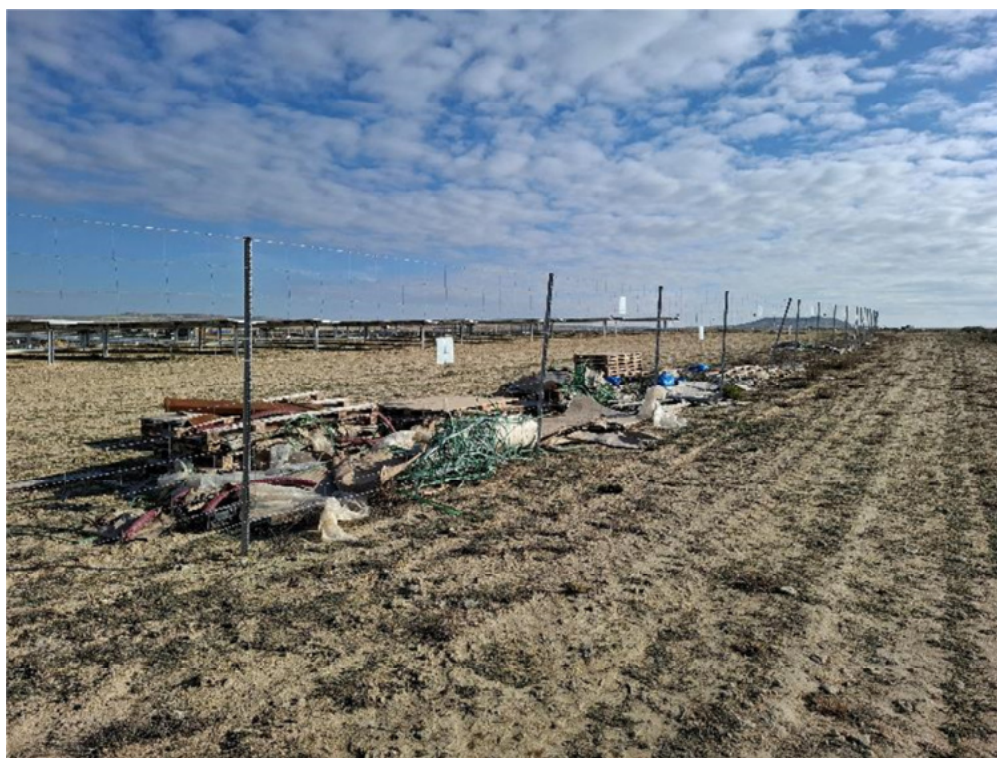
| <b>Contaminación de suelos y aguas</b> | | |
|---|---|---|
| | Se observan algunas acumulaciones de residuos fuera de los contenedores, en algunos puntos de los recintos de las plantas, aunque en menor cantidad que en la visita anterior. En el recinto de “Épila 2A” También se han identificado residuos dispersos en su sector sur. | 14 |

Figura 8.6. Acumulación de residuos y residuos dispersos en extremo sur de “Épila 2A”

| NO CONFORMIDADES | | | | | | |
|---|---|---|---|---|---|---|
| 14 | Gestión de residuos generados | Acumulaciones de residuos en áreas no designadas para ello | Se observan algunas acumulaciones de residuos fuera de los contenedores, en algunos puntos de los recintos de las plantas, aunque en menor cantidad que en la visita anterior. En el recinto de “Épila 2A” También se han identificado residuos dispersos en su sector sur. | 17-04-24 | Recoger los residuos y depositarlos en los contenedores correspondientes. Realizar recogidas de los residuos de forma más frecuente. | |

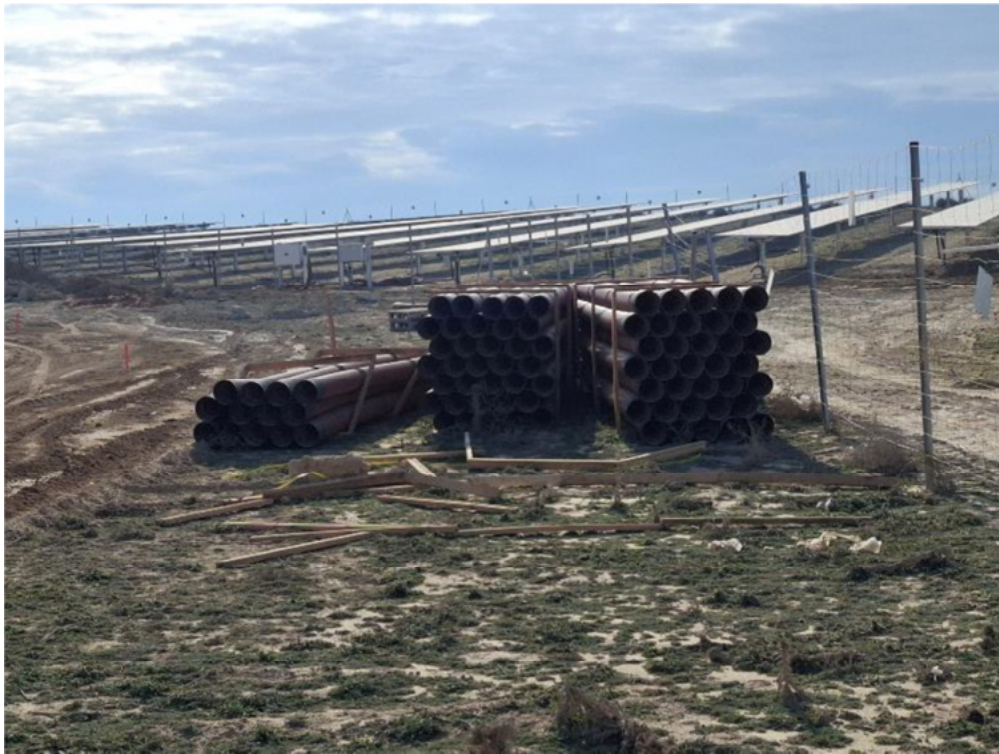
Figura 8.7. Acopio de tuberías en el exterior de “Épila 2A”.

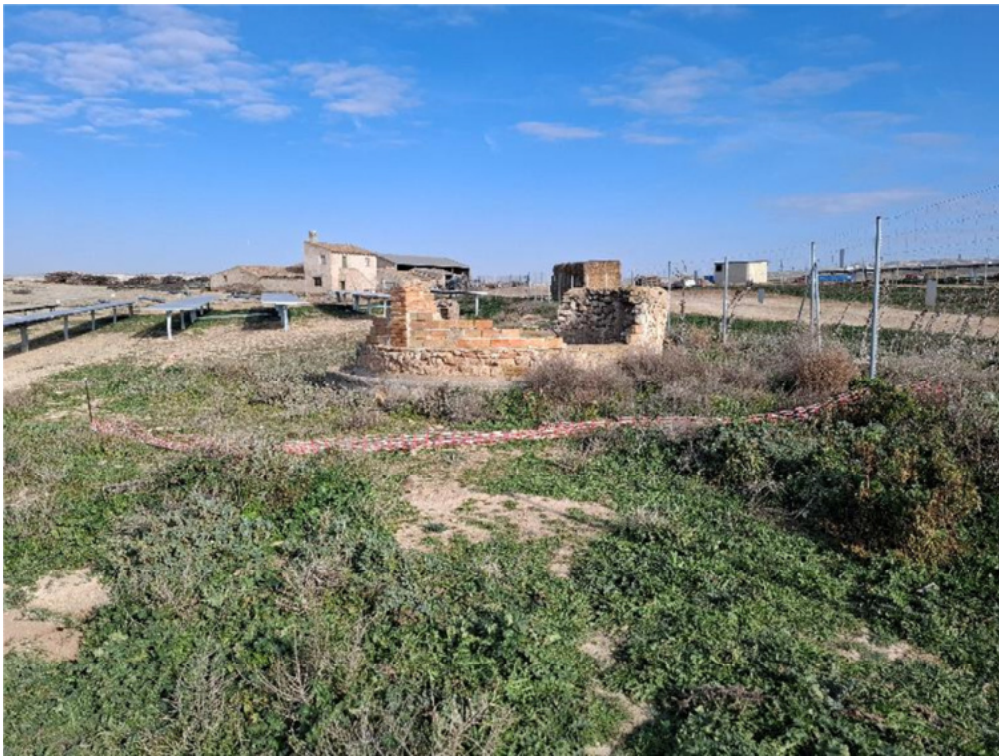
| Balizamiento de los bienes etnográficos | El balizado del pozo está en el suelo y no cumple su función. | 16 |

| NO CONFORMIDADES | | | | | | |
|---|---|---|---|---|---|---|
| 16 | Afecciones sobre | Balizamiento de los bienes | El balizado del pozo está en el suelo, | 18-07-24 | Reponer el balizado del pozo | |

| | patrimonio etnográfico | etnográficos | como un plástico más, por lo que no cumple su función | | | |

Figura 8.8. Balizado del pozo situado en “Épila 2B”, roto y en el suelo.

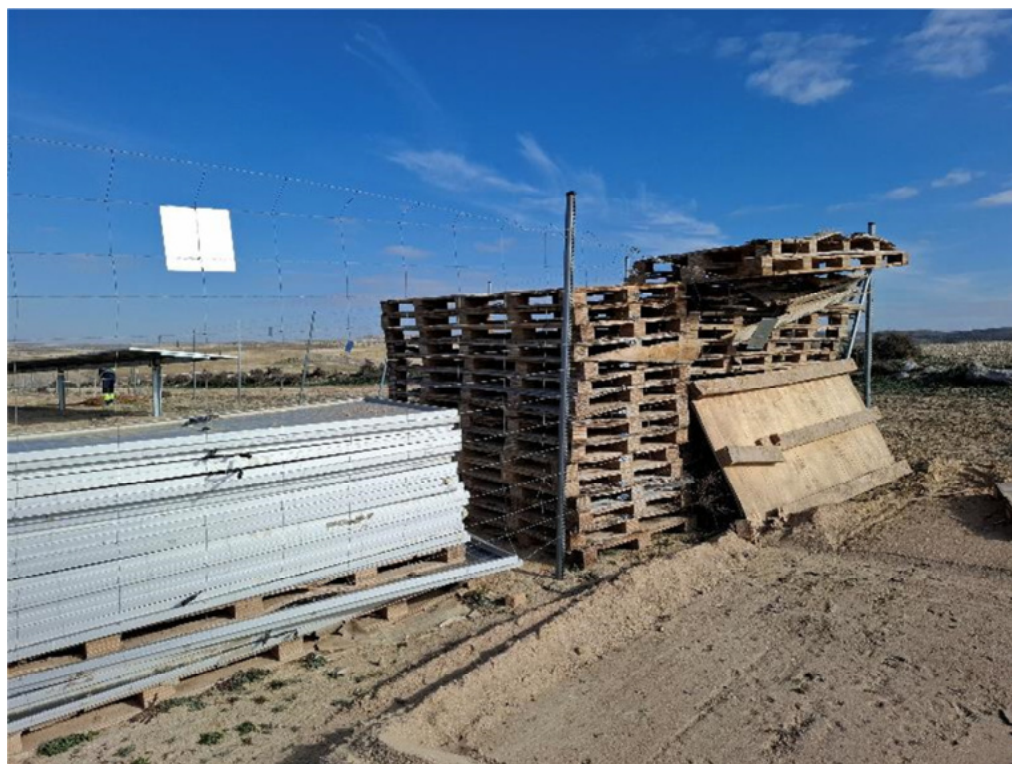
| <b>Contaminación de suelos y aguas</b> | | |
|---|---|---|
| | En la esquina SE de “Épila 1”, hay una acumulación de residuos apoyada en el vallado, con riesgo de romperlo. | |

Figura 8.10. Acumulación de residuos en la esquina SE de “Épila 1”. Estos se encuentran apoyados contra el vallado, con riesgo de romperlo.

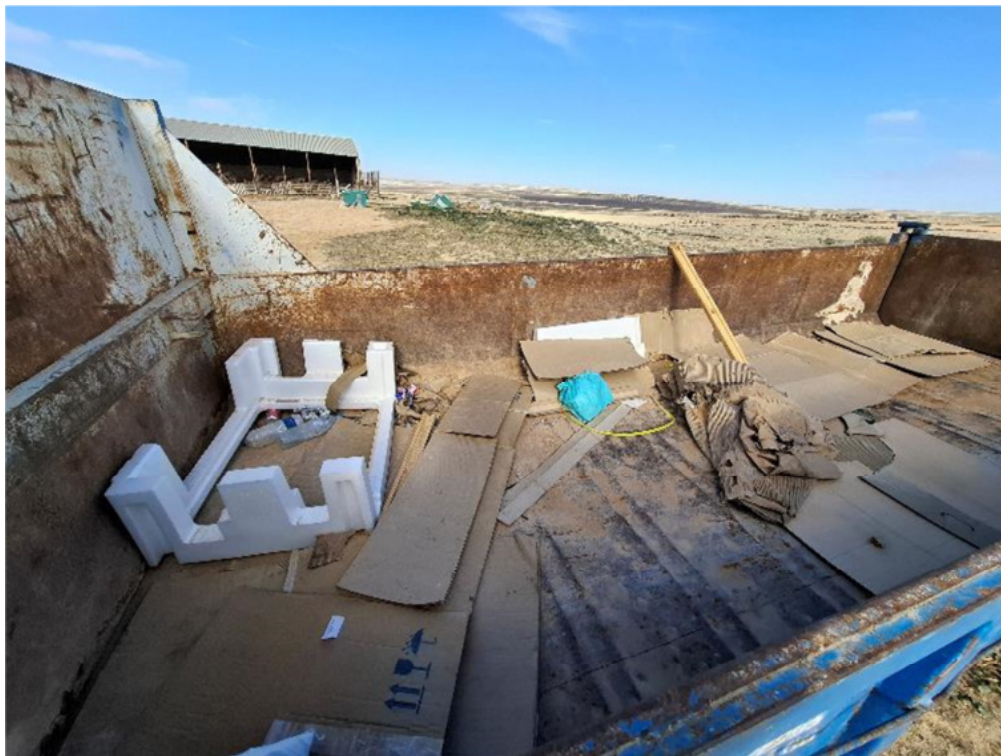
| <b>Contaminación de suelos y aguas</b> | | |
|---|---|---|
| Identificación, separación y almacenamiento de residuos | Los residuos se encuentran mezclados en los dos contenedores situados entre “San Pedro” y “Épila” y en uno de los dos contenedores situados junto a “Épila 1” (el otro contenedor contiene sólo un tipo de residuos: plásticos). | 18 |

Figura 8.12. Contenedor instalado en el exterior de “Épila 1”, en la parcela contigua. Los escasos residuos que almacena se encuentran mezclados.

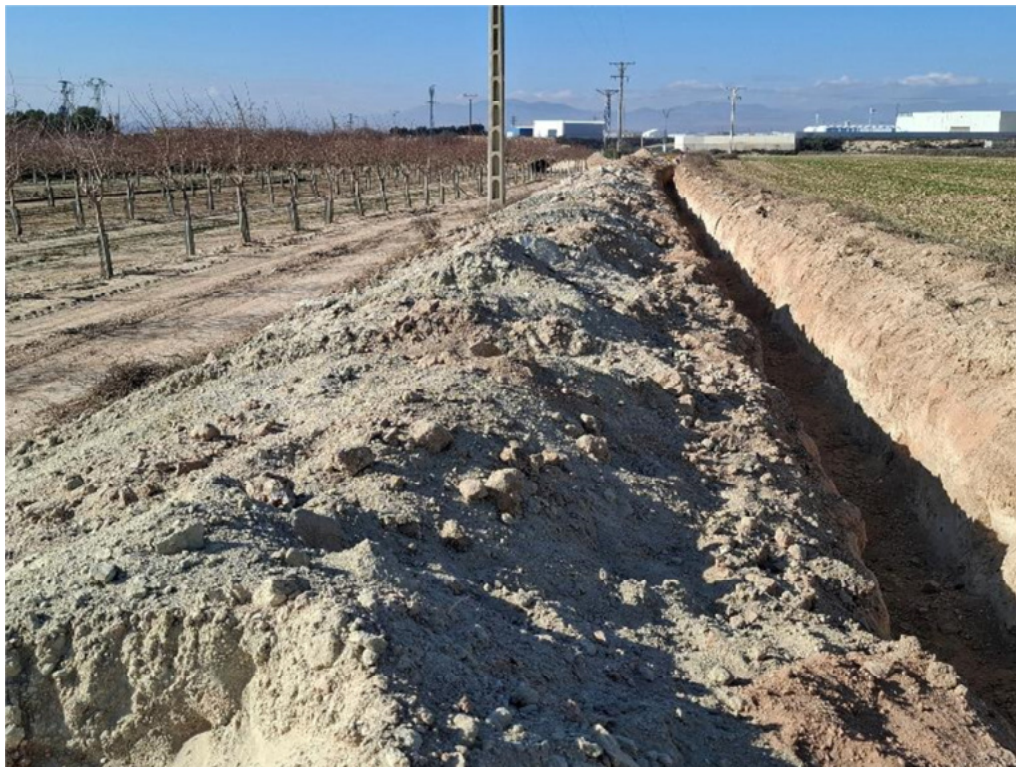
| | En la ejecución de las zanjas exteriores no se está separando la tierra vegetal del resto de tierras. | 19 |
| Aptitud de la tierra vegetal para su uso en la restauración | La tierra vegetal acopiada junto a las zanjas exteriores se encuentra mezclada con tierras no vegetales. | |

Figura 8.16. Zanja exterior alejada de los recintos de la planta. No se están separando la tierra vegetal del resto de las tierras
