**INSTALACIÓN FOTOVOLTAICA "ÉPILA 123" Y CONEXIÓN A RED 15 kV**  
**ÉPILA (ZARAGOZA)**  
**INFORME DE VIGILANCIA AMBIENTAL**

| nº de informe y año de seguimiento | Informe nº 8 del año 2 |
| Periodo que recoge el informe | Febrero 2025 |

Nº Expte. INAGA 500201/01B/2020/09286

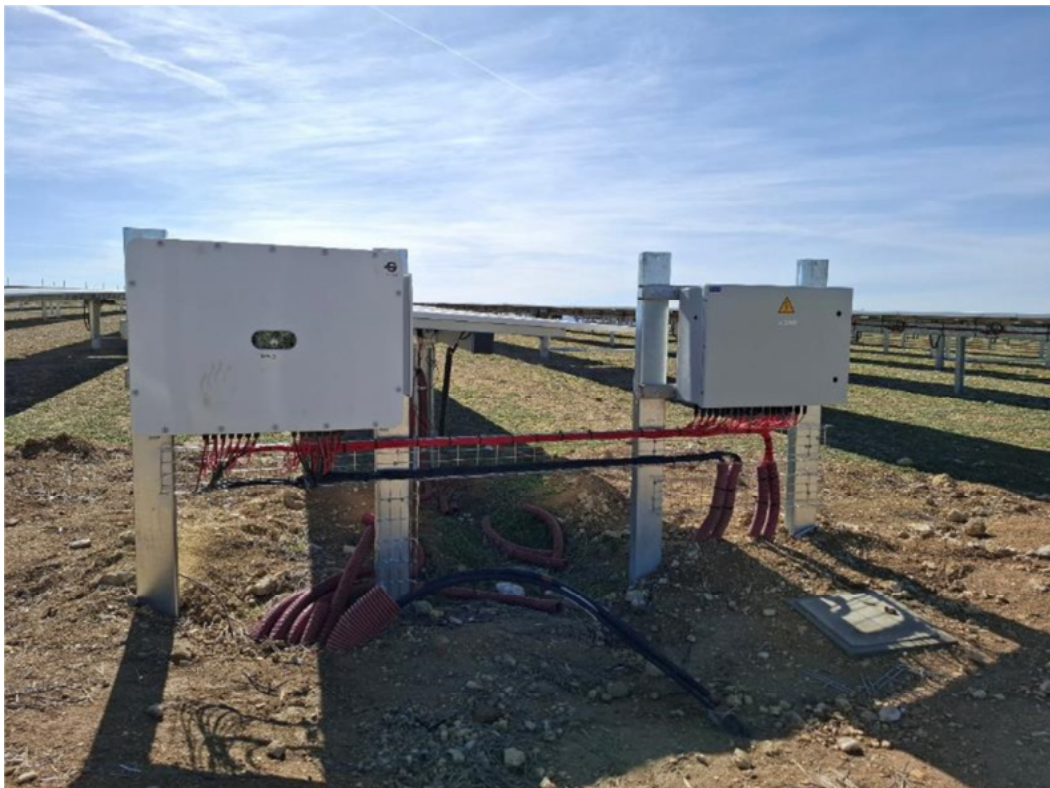
Figura 4.1. Cableado colocado en los inversores en el recinto “Épila 1”

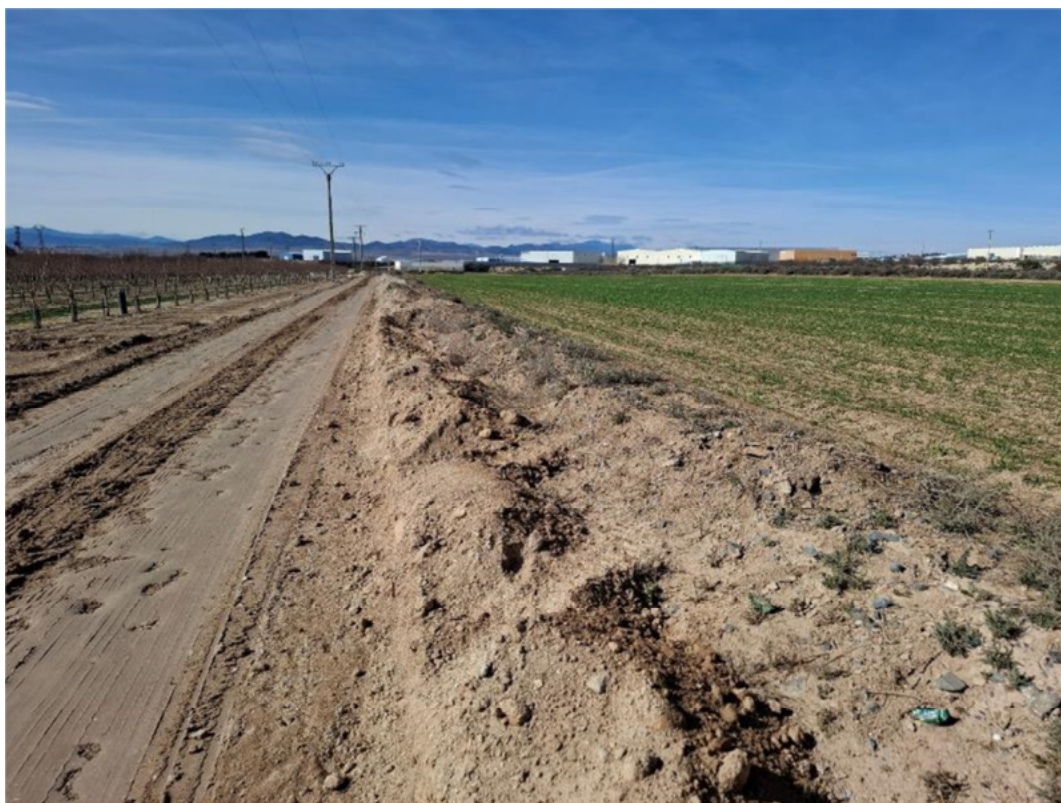
Figura 4.2. Zanja exterior cerrada

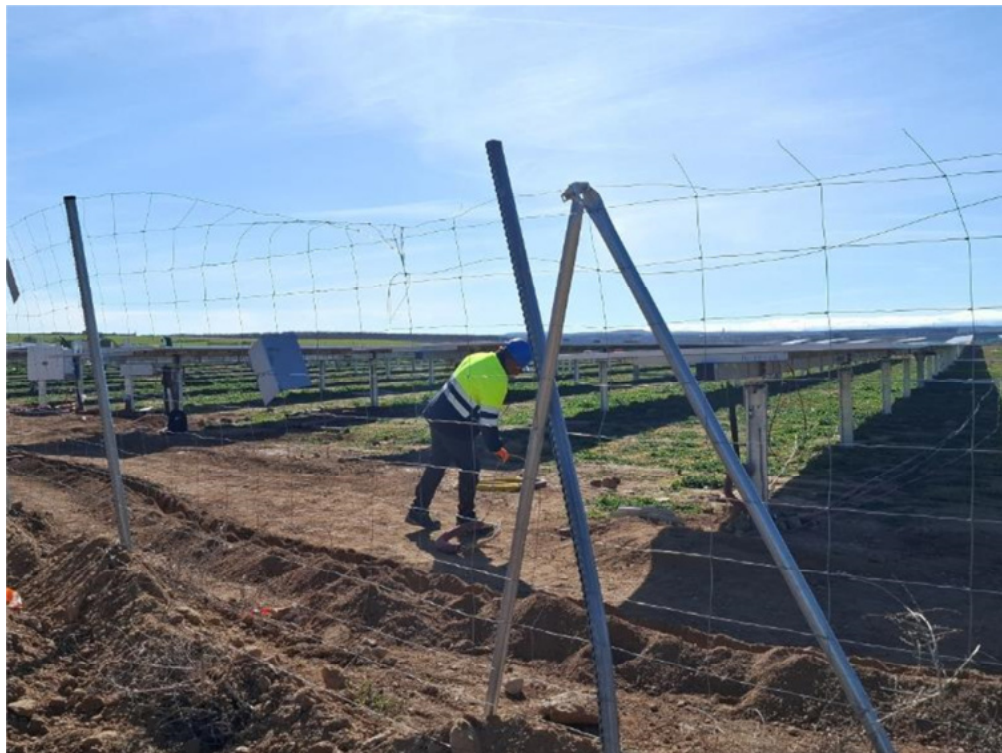
| Existencia de elementos que puedan dañar a la fauna | Se han observado roturas del vallado que dan lugar a elementos punzantes peligrosos para la fauna, algunas de ellas implicando postes doblados o descolocados. En concreto son: 4 en Épila 3, 7 en Épila 2A - cuatro más que en enero-, 3 en Épila 2B -dos más que en enero- y 8 en Épila 1 -seis más que en enero-). | 15 |
| Elementos de visibilidad para la fauna | Se identifican varios vanos sin placas metálicas (cuatro en “Épila 3”, seis en “Épila 2A” -una más que en enero-, tres en “Épila 2B” y doce en “Épila 1” -tres más que en enero-). Además, se han observado tres placas sujetas al vallado por un único punto de anclaje (una en “Épila 1” y dos en “Épila 2A”) | 12 |

Figura 8.2. Vallado roto y placa ausente en el límite norte del vallado del recinto “Épila 3”

| 12 | Instalación y mantenimiento del vallado | Elementos de visibilidad | Se identifican varios vanos sin placas metálicas (cuatro en "Épila 3", seis en "Épila 2A" -una más que en enero-, tres en "Épila 2B" y doce en "Épila 1" -tres más que en enero-). Además, se han observado tres placas sujetas al vallado por un único punto de anclaje (una en "Épila 1" y dos en "Épila 2A") | 14-03-24 | Reponer las placas que falten y sujetar correctamente las que lo precisen | |
| 15 | Instalación y mantenimiento del vallado | Existencia de elementos que puedan dañar a la fauna | Se han observado roturas del vallado que dan lugar a elementos punzantes peligrosos para la fauna, algunas de ellas implicando postes doblados o descolocados. En concreto son: 4 en Épila 3, 7 en Épila 2A - cuatro más que en enero-, 3 en Épila 2B -dos más que en enero- y 8 en Épila 1 -seis más que en enero-). | 16-05-24 | Arreglar o sustituir los puntos rotos del vallado, además de los postes dañados. | |

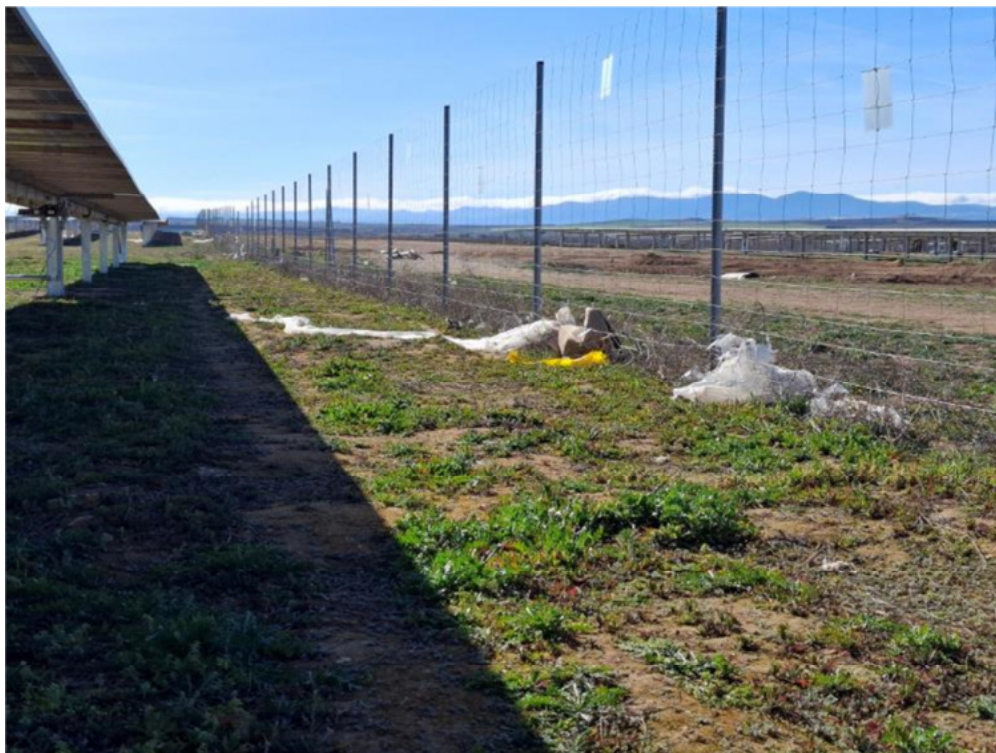
| | Se observan algunas acumulaciones de residuos en las plantas, especialmente en “Épila 2A” y “Épila 1”, aunque en menor cantidad que en la visita anterior. Además, en todos los recintos se han identificado residuos dispersos en algunas zonas. | 14 |

Figura 8.3. Residuos dispersos en el límite occidental de “Épila 3”

| 14 | Gestión de residuos generados | Acumulaciones de residuos en áreas no designadas para ello | Se observan algunas acumulaciones de residuos en las plantas, especialmente en "Épila 2A" y "Épila 1", aunque en menor cantidad que en la visita anterior. Además, en todos los recintos se han identificado residuos dispersos en algunas zonas. | 17-04-24 | Recoger los residuos y depositarlos en los contenedores correspondientes | |

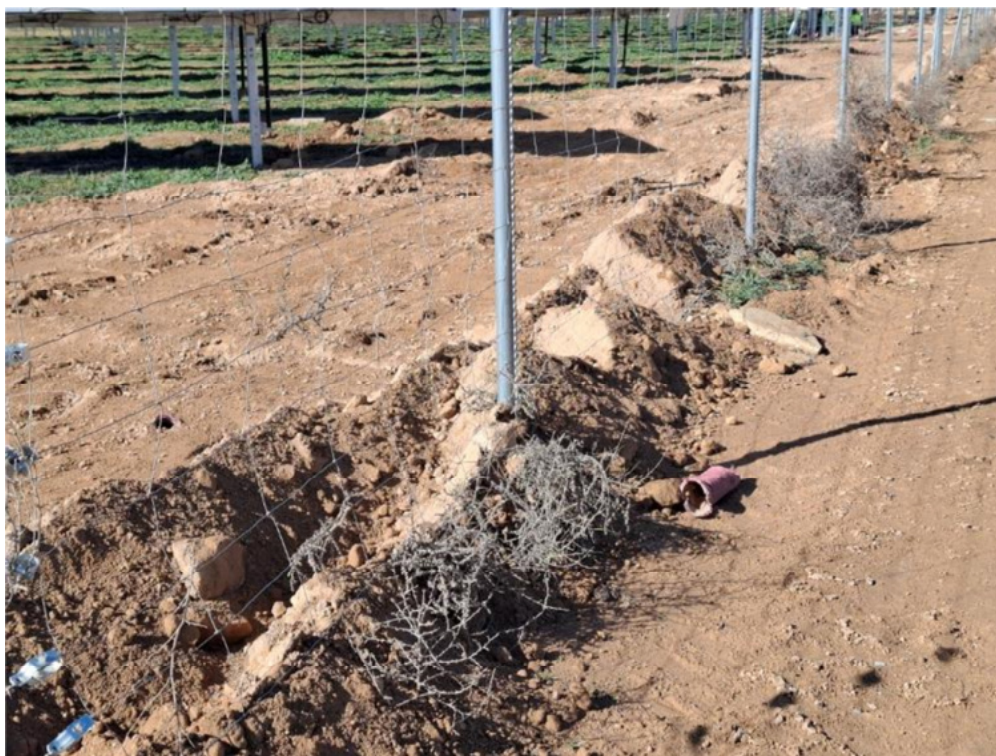
| Permeabilidad territorial para la fauna | La obstrucción existente en el límite oriental de “Épila 3” se ha eliminado. Sin embargo, se observa una nueva obstrucción en el límite norte debido al sobrante de tierras procedente de las zanjas interiores. Esta obstrucción del paso inferior de fauna se extiende a más de 10 vanos. | 20 |

Figura 8.4. Obstrucción de un tramo del paso inferior de fauna en el extremo norte del vallado de “Épila 3”

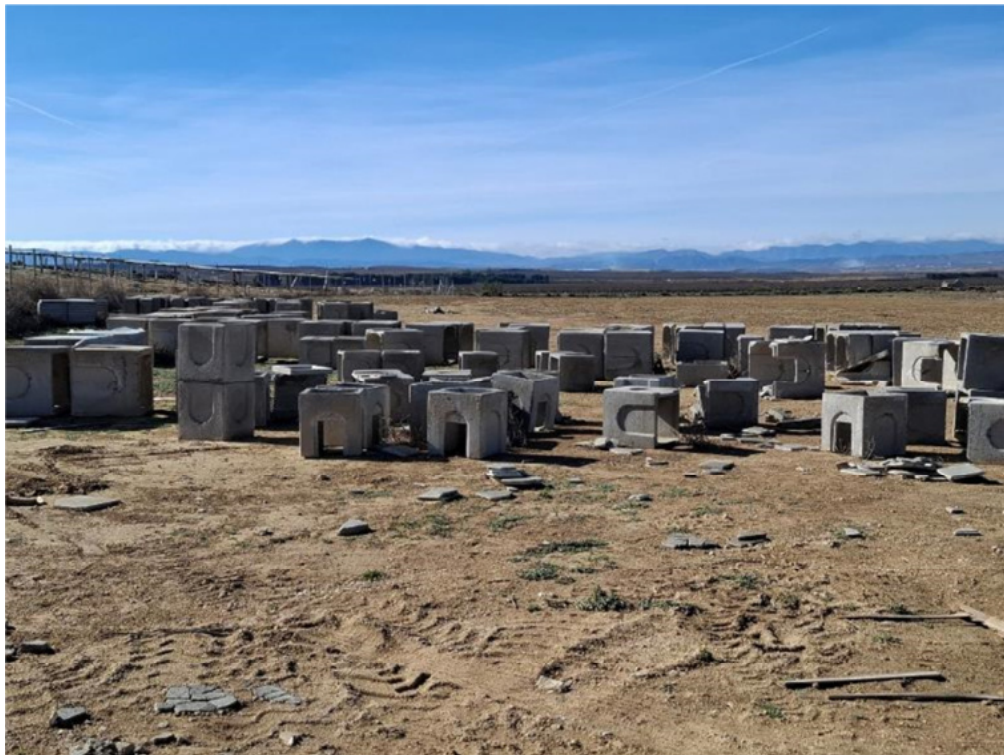
Figura 8.6. Acumulación de materiales en el exterior de “Épila 2A”

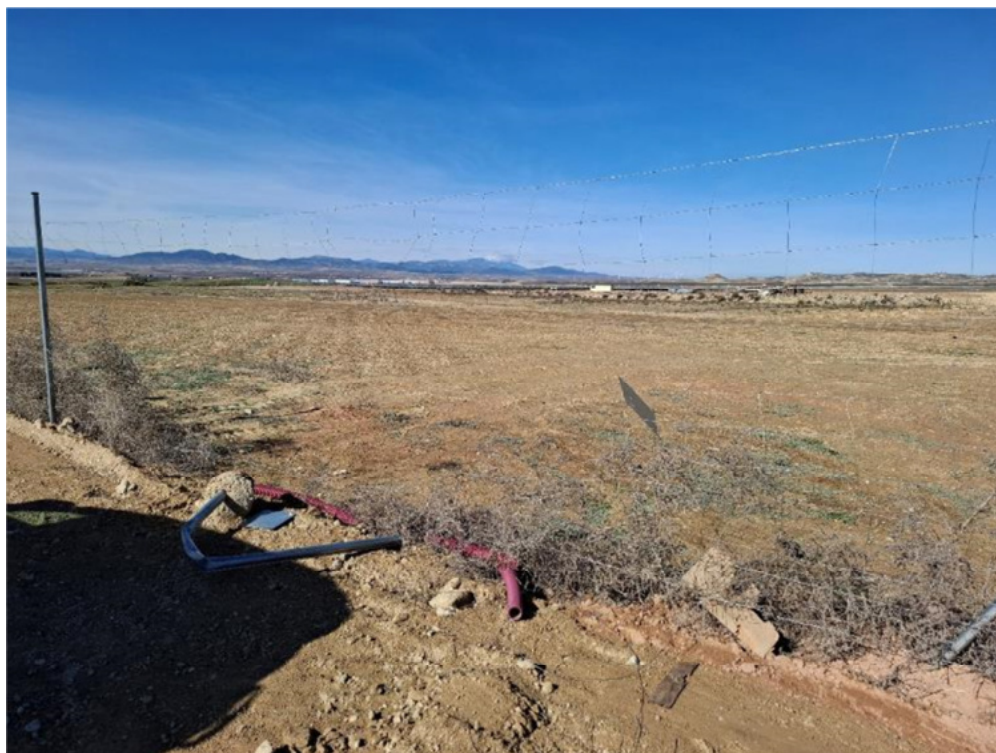
Figura 8.7. Poste roto, que genera alambres rotos peligrosos para la fauna en el extremo oeste de “Épila 2A”. Además, la placa de visibilidad está sujeta al vallado por un único punto de anclaje

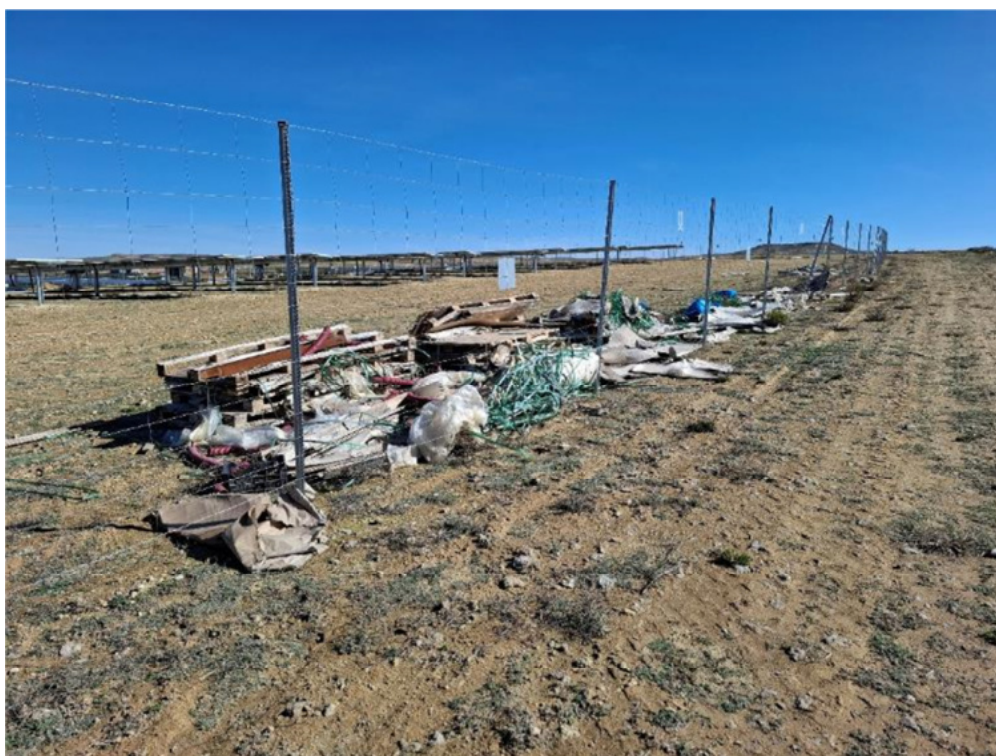
Figura 8.8. Abundantes residuos acumulados en el límite sur del recinto “Épila 2A”.

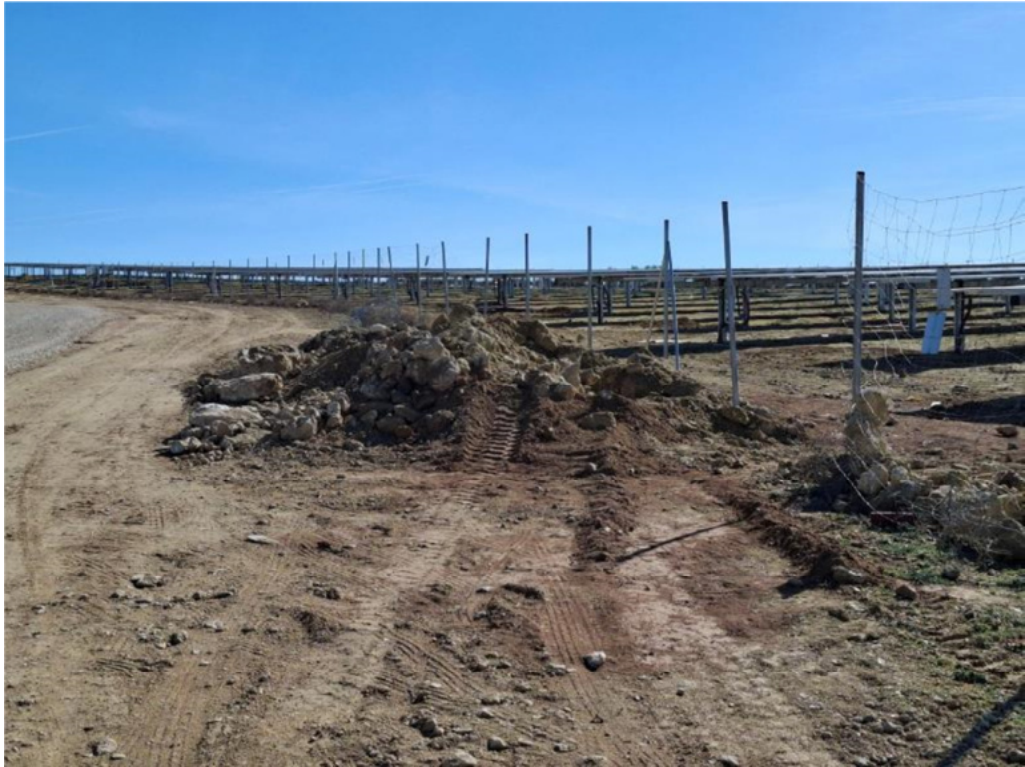
Figura 8.9. Acopio de tierras en el exterior de “Épila 2A”

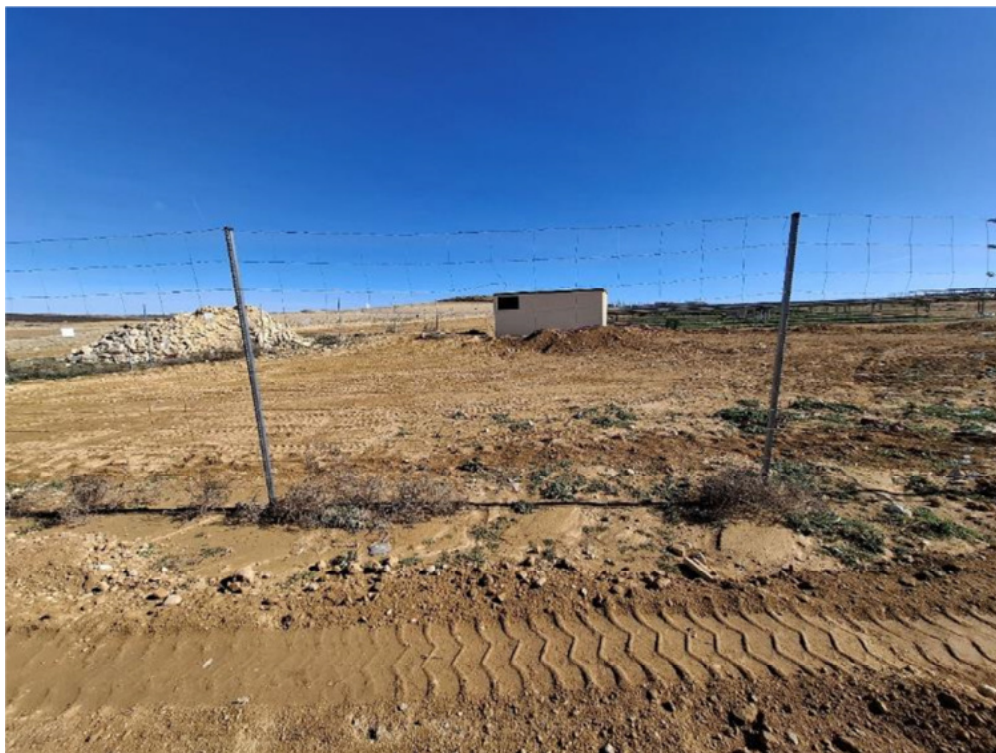
Figura 8.11. Placa ausente en un vano del vallado de “Épila 2B”

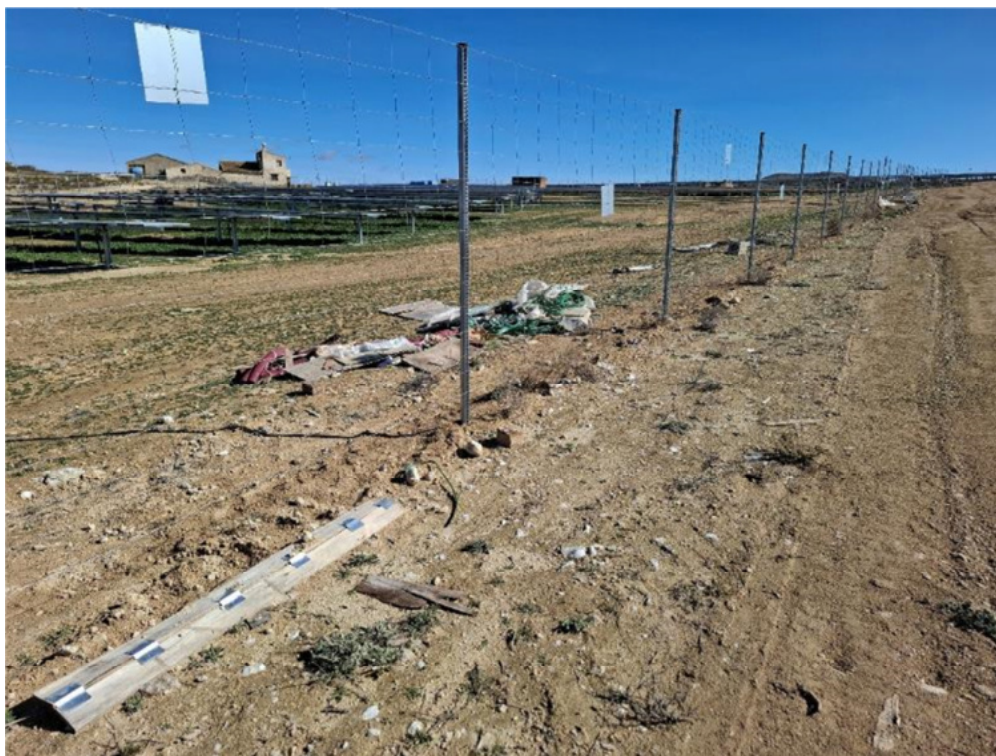
Figura 8.12. Residuos dispersos a lo largo del límite sur de “Épila 2B”

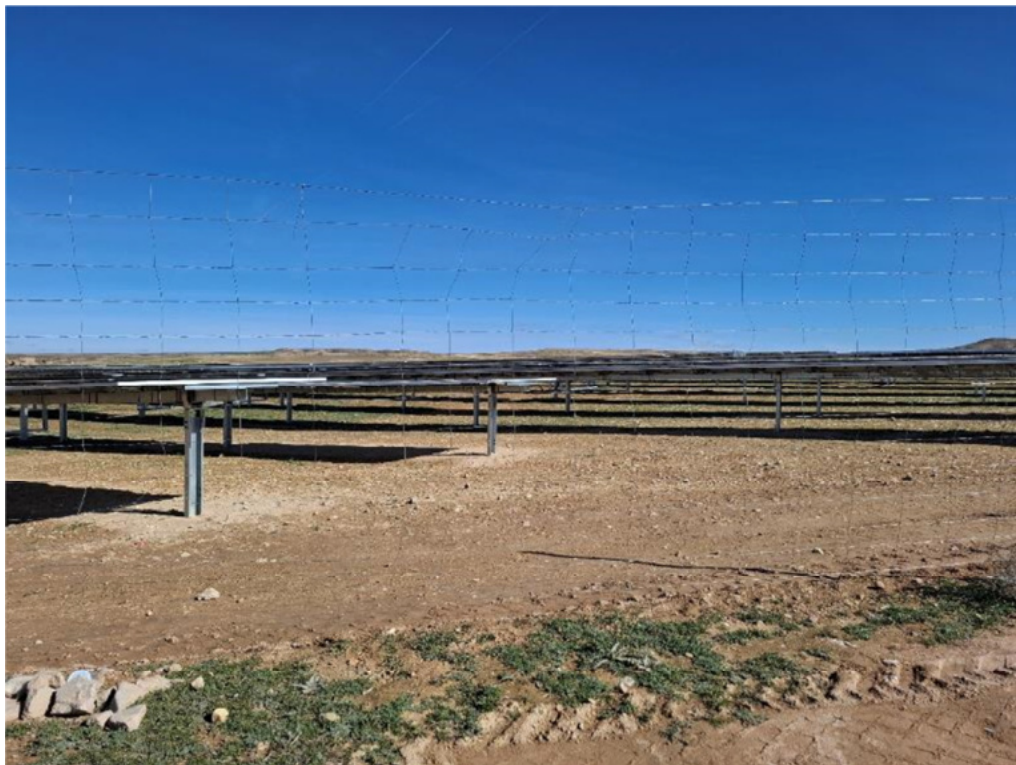
Figura 8.14. Placa ausente en un vano del vallado de “Épila 1”

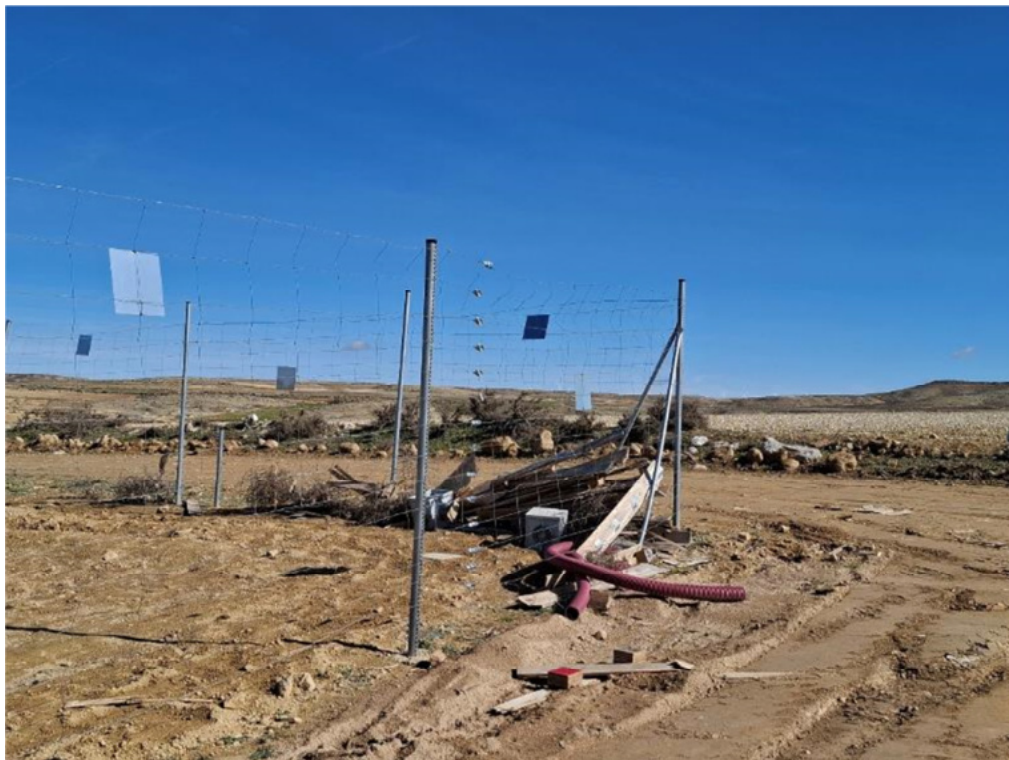
Figura 8.15. Acumulación de residuos en el extremo sureste de la planta “Épila 1”

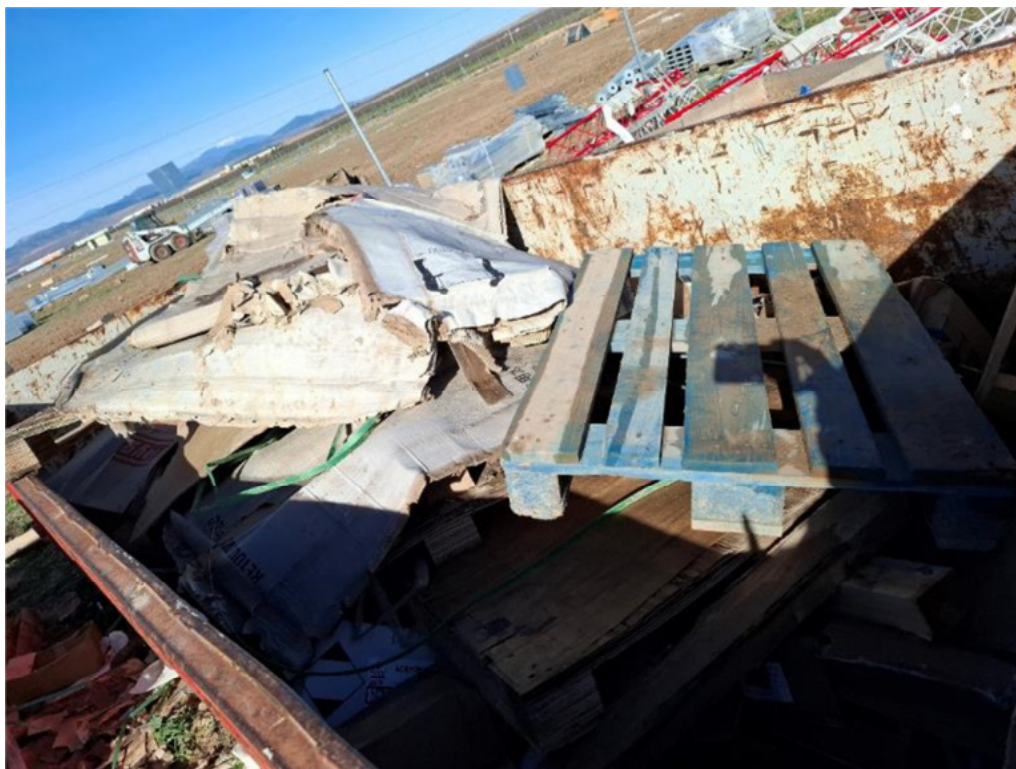
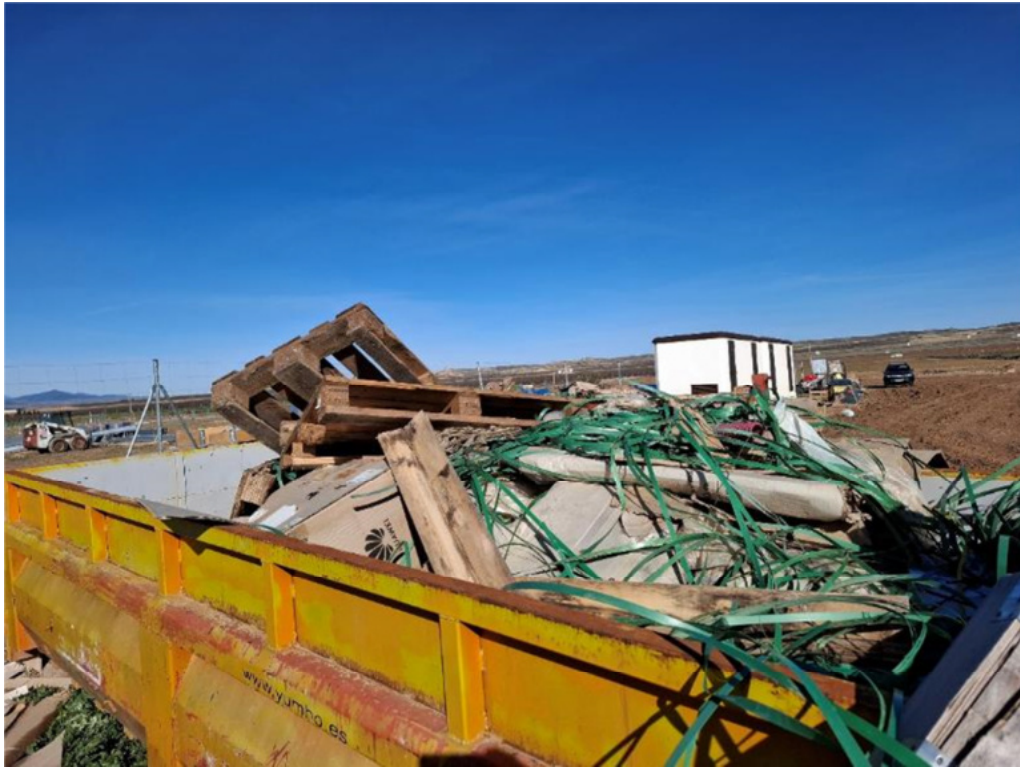
| Identificación, separación y almacenamiento de residuos | Se han retirado todos los contenedores que había en estos recintos. Los residuos se encuentran mezclados en los dos contenedores situados entre “San Pedro” y “Épila” | 18 |

Figura 8.16. Residuos mezclados en uno de los contenedores situados entre las plantas “Épila” y “San Pedro”

Figura 8.17. Residuos mezclados en el otro contenedor situado entre las plantas “Épila” y “San Pedro”
