**INSTALACIÓN FOTOVOLTAICA "ÉPILA 123" Y CONEXIÓN A RED 15 kV**  
**ÉPILA (ZARAGOZA)**  
**INFORME DE VIGILANCIA AMBIENTAL**

| nº de informe y año de seguimiento | Informe nº 9 del año 2 |
| Periodo que recoge el informe | Marzo 2025 |

Nº Expte. INAGA 500201/01B/2020/09286

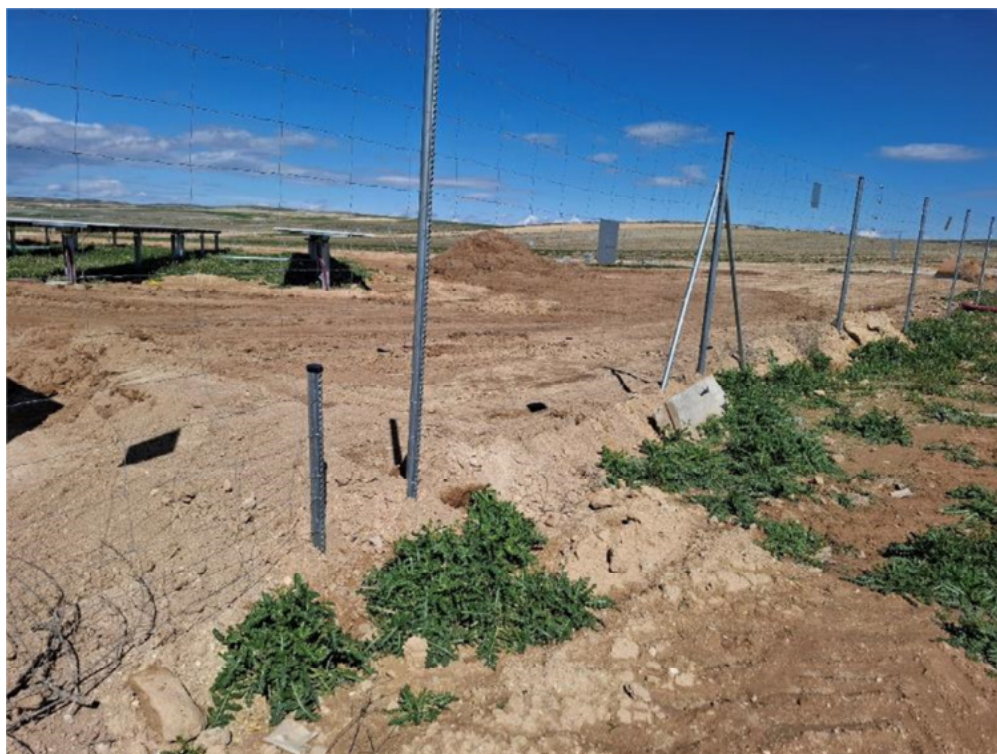
| Permeabilidad territorial para la fauna | La obstrucción existente en el límite norte de “Épila 3” se ha eliminado. Sin embargo, se observan dos nuevas obstrucciones en el límite este de este recinto debido al sobrante de tierras procedente de las zanjas interiores. Ambas obstrucciones del paso inferior de fauna alcanzan una longitud de 5,5 vanos en total. Además, en Épila 1 se ha observado una obstrucción de un vano del paso inferior da fauna por un acopio de tierra. | 20 |

Figura 8.2. Obstrucción del paso inferior de fauna en el límite oriental del vallado de “Épila 3”

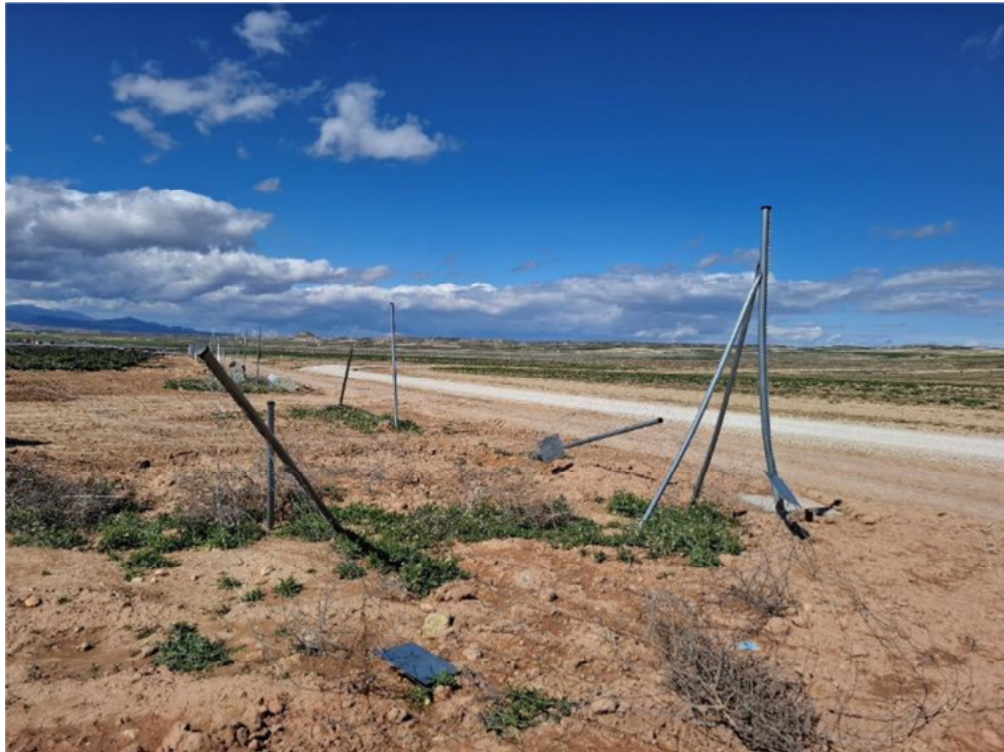
| Existencia de elementos que puedan dañar a la fauna | Se han observado roturas del vallado que dan lugar a elementos punzantes peligrosos para la fauna, algunas de ellas implicando postes doblados o descolocados. En concreto son: seis en “Épila 3” (2 más que en febrero), cinco en “Épila 2A” (dos menos que en febrero), tres en “Épila 2B” y siete en “Épila 1” (una menos que en febrero). | 15 |

Figura 8.3. Vallado descolocado en la esquina noreste del recinto "Épila 3"

| 15 | Instalación y mantenimiento del vallado | Existencia de elementos que puedan dañar a la fauna | Se han observado roturas del vallado que dan lugar a elementos punzantes peligrosos para la fauna: seis en "Épila 3, cinco en "Épila 2A", tres en "Épila 2B" y siete en "Épila 1". | 16-05-24 | Arreglar o sustituir los puntos rotos del vallado, además de los postes dañados. | |

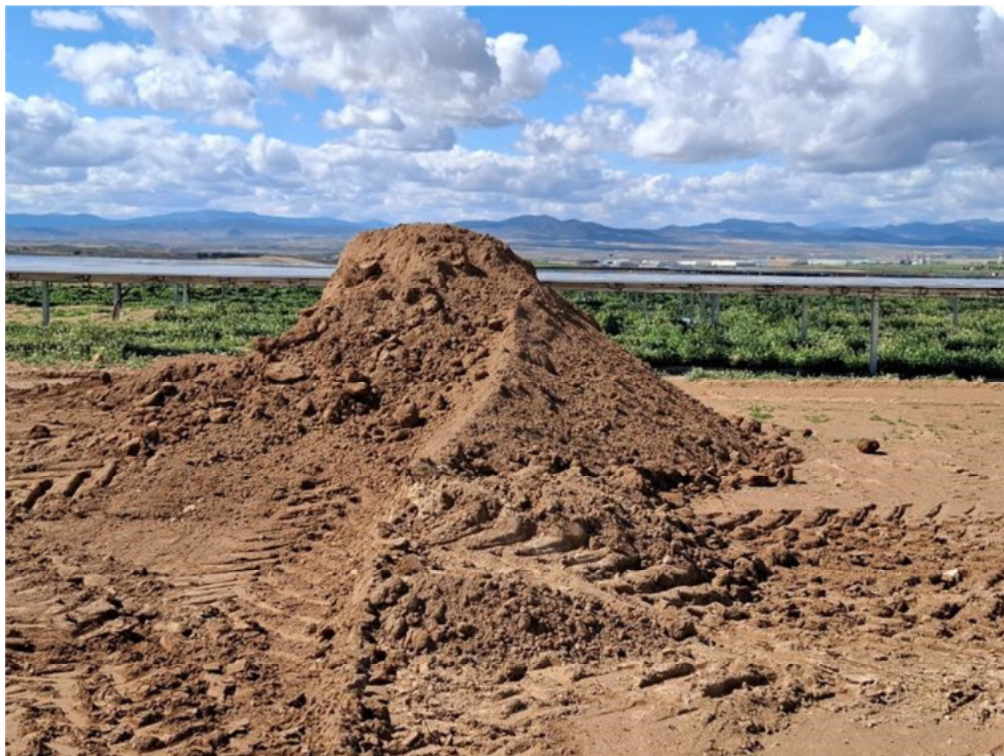
| Aptitud de la tierra vegetal para su uso en la restauración | La tierra vegetal acopiada en “Épila 3” se encuentra en buen estado. La acopiada en el exterior de “Épila 1” se encuentra mezclada con otras tierras, lo que puede ocasionar la pérdida de sus propiedades. Ninguno de los acopios se encuentra balizado. | 21 |
| Dimensiones de los acopios para su adecuada conservación | El acopio situado en “Épila 3” tiene una altura de 1,8 m, mientras que el ubicado en el exterior de “Épila 1”, presenta una altura mayor de 2 m. Se recomienda reducir esta altura a un máximo de 1,5 m. | |

Figura 8.4. Acopio de tierra vegetal de 1,8 m de altura y sin balizar, localizado en "Épila 3"

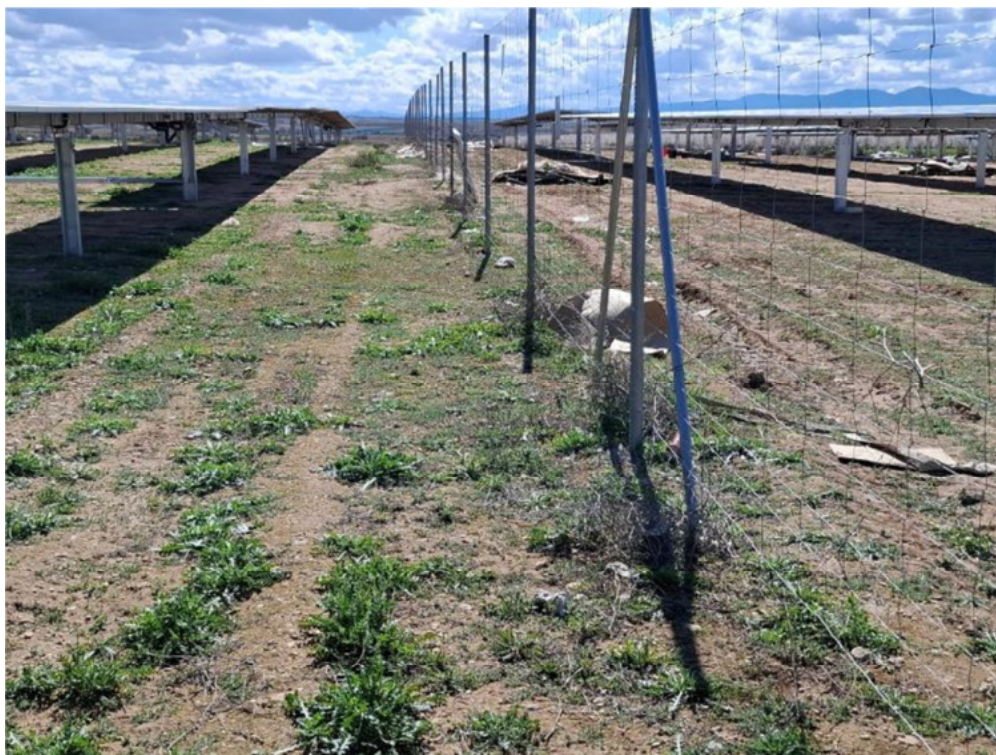
| | A pesar de que se han retirado las grandes acumulaciones de residuos que se identificaron en visitas anteriores, todavía se observan algunas acumulaciones de residuos en las plantas. En "Épila 3" se localizan principalmente en el límite oeste junto a la planta contigua Épila. En "Épila 2A" se observan plásticos en las zonas donde están trabajando y residuos acumulados en el extremo sur de la parcela. En "Épila 2B" son bastante numerosos en el límite norte, aunque también se observan en el límite sur. En Épila 1 se identifica una acumulación de residuos en la esquina SE. | 14 |

Figura 8.5. Residuos dispersos en el extremo oriental de la planta “Épila 3”, en su límite con la planta contigua “Épila”

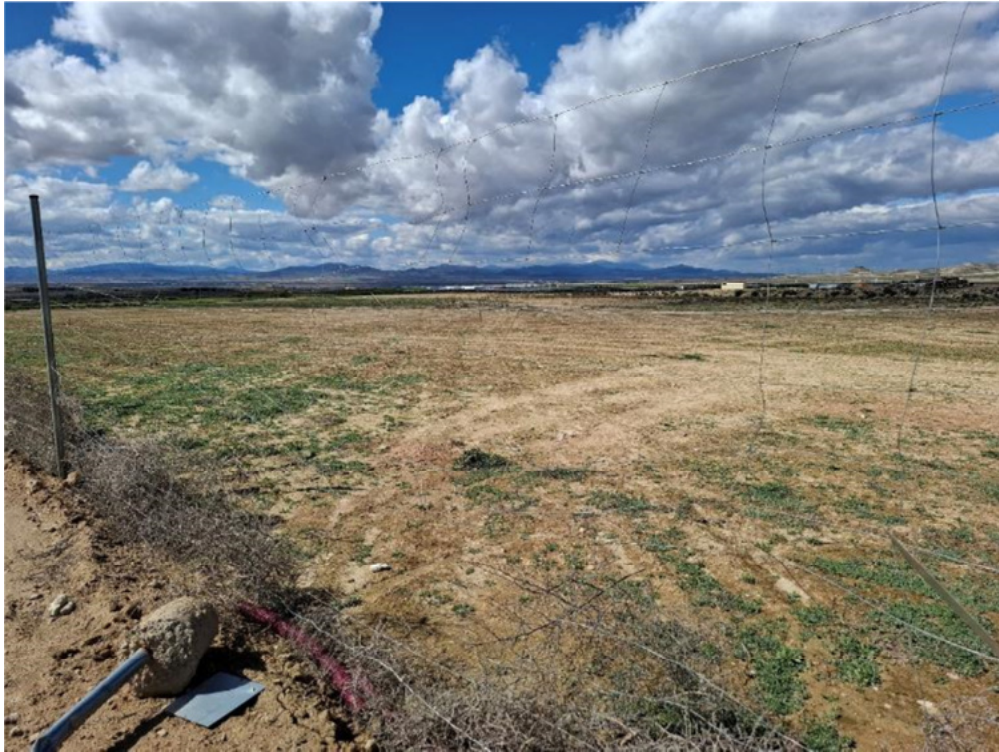
| Elementos de visibilidad para la fauna | Se identifican varios vanos sin placas metálicas: seis en “Épila 3” (dos más que en febrero), ocho en “Épila 2A” (dos más que en febrero), dos en “Épila 2B” (una menos que en febrero) y once en “Épila 1” (una menos que en febrero). Además, se ha observado una placa sujeta al vallado por un único punto de anclaje en “Épila 2A”. | 12 |

Figura 8.7. Vallado rodo generando alambres punzantes, peligrosos para la fauna, en “Épila 2A”. Además, la placa de visibilidad se encuentra en el suelo

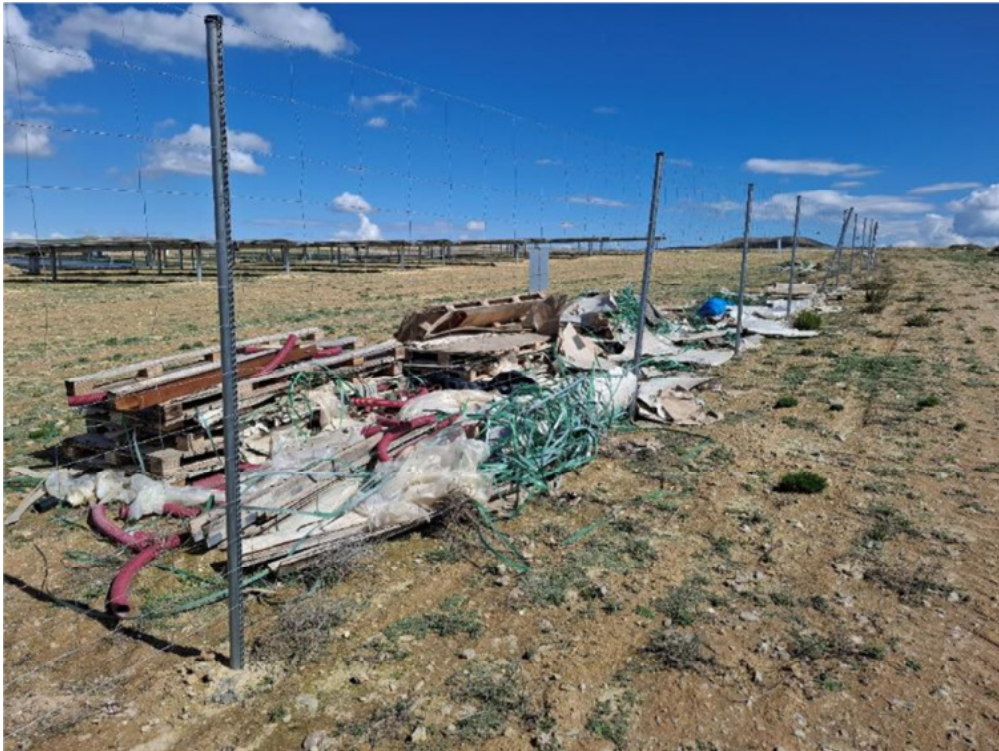
Figura 8.8. Abundantes residuos acumulados en el límite sur del recinto “Épila 2A”

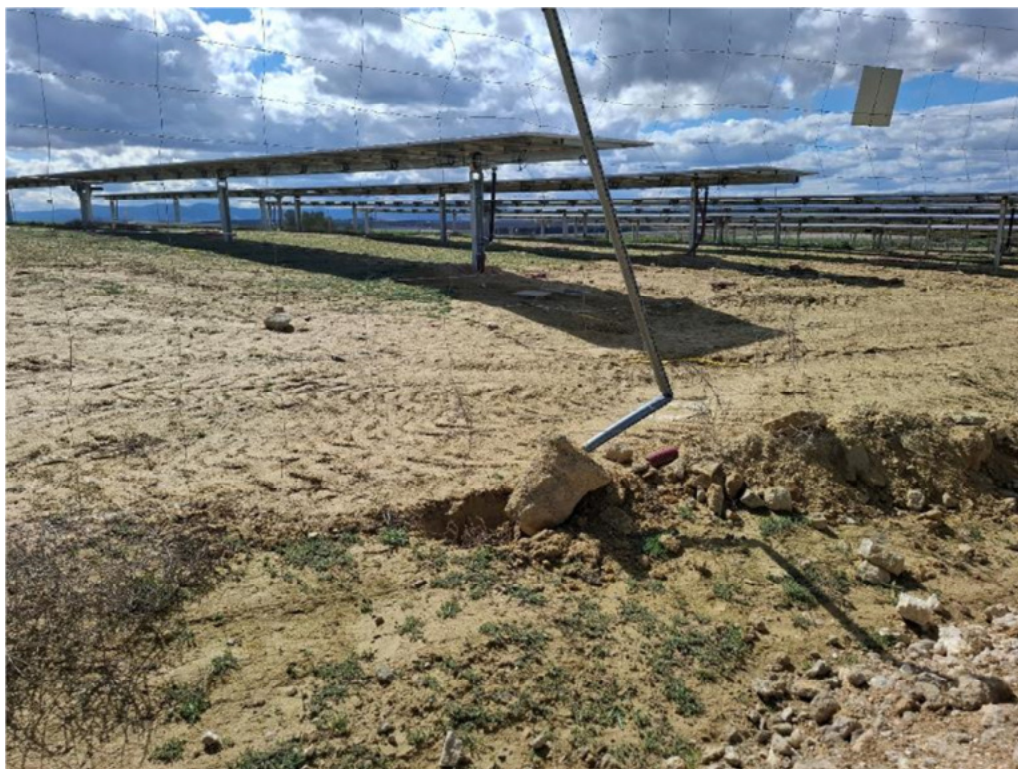
Figura 8.9. Poste doblado y vallado rodo en el extremo norte de la planta “Épila 2A”

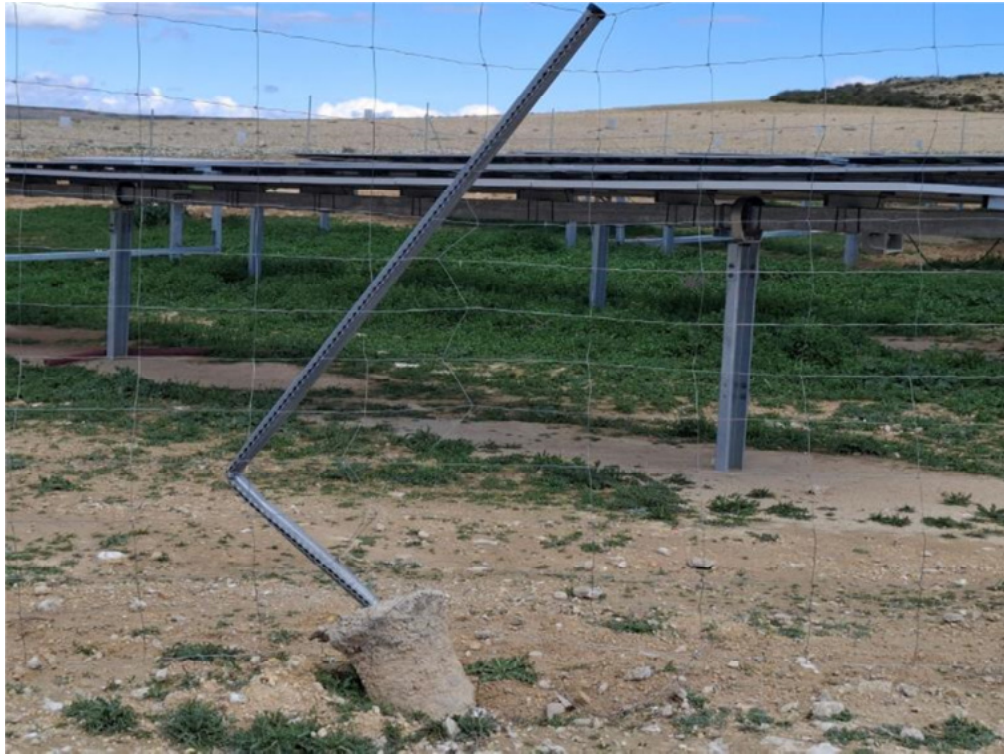
Figura 8.11. Poste doblado y vallado rodo en el extremo sur de la planta “Épila 2B”

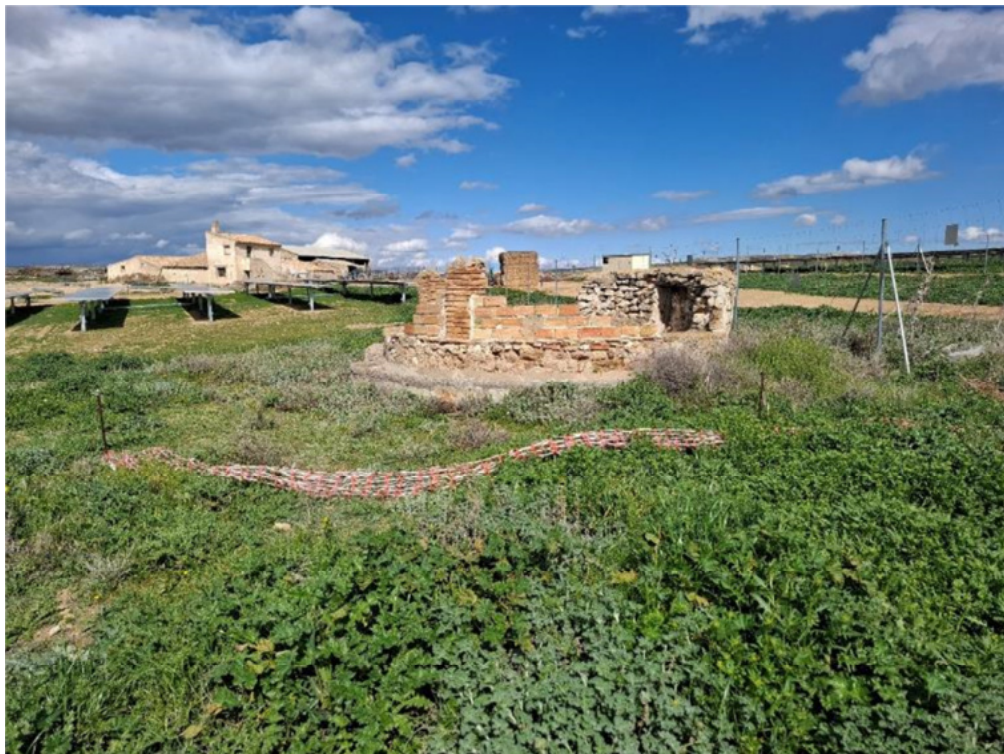
| Balizamiento de los bienes etnográficos | El balizado del pozo está en el suelo y no cumple su función. | 16 |

Figura 8.12. Balizado del pozo en el suelo, en la planta “Épila 2B”

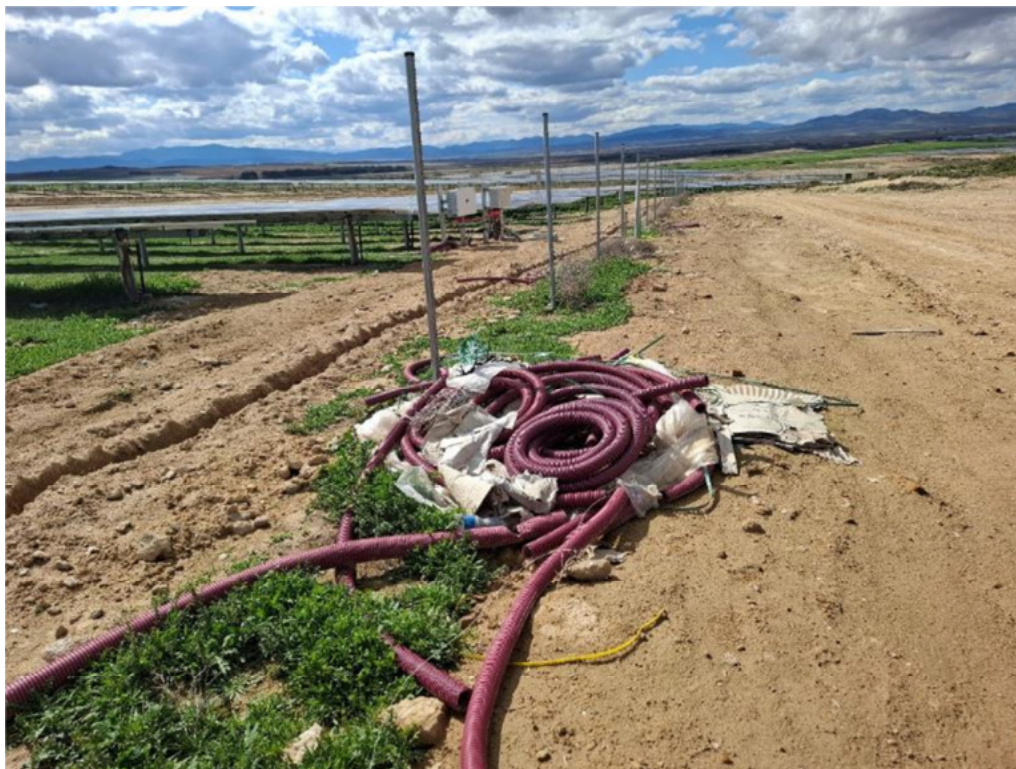
Figura 8.13. Acumulación de residuos en el extremo norte de “Épila 2B”

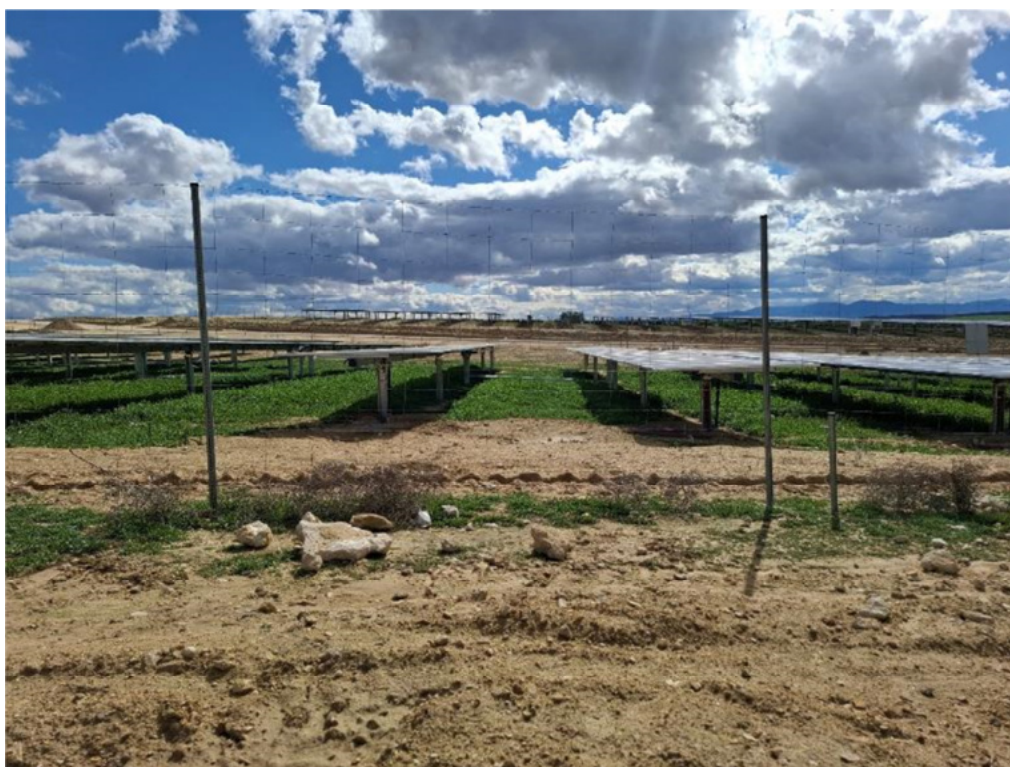
Figura 8.14. Placa ausente en un vano del vallado de “Épila 2B”

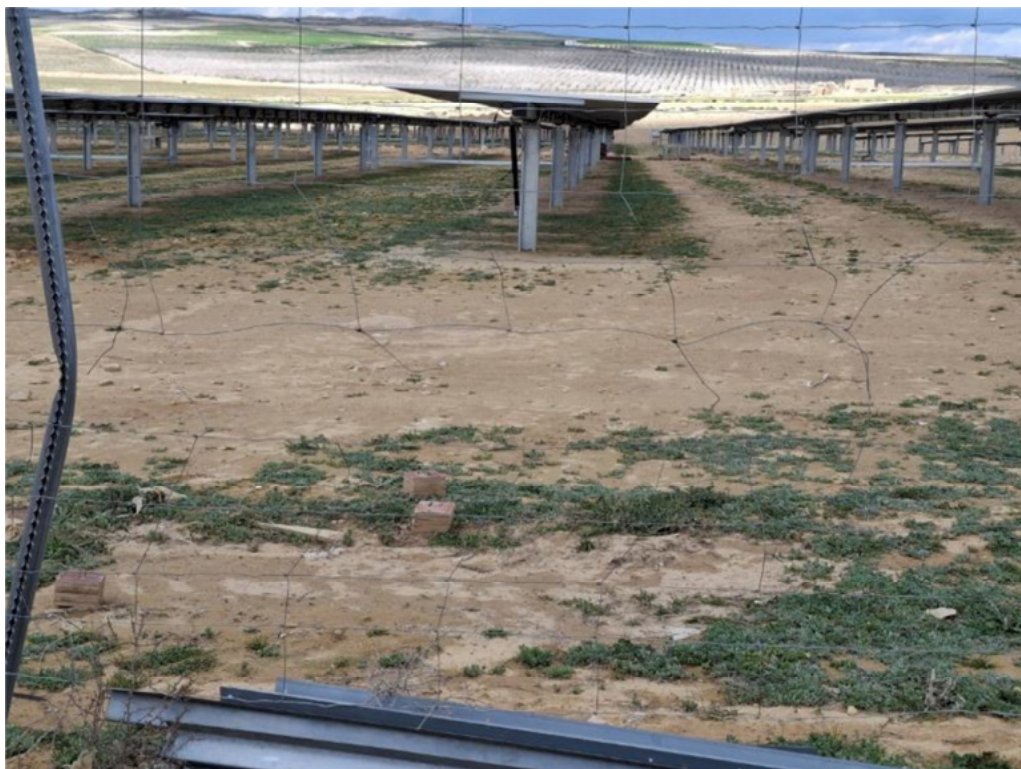
Figura 8.16. Vallado roto en un punto de la planta “Épila 1”

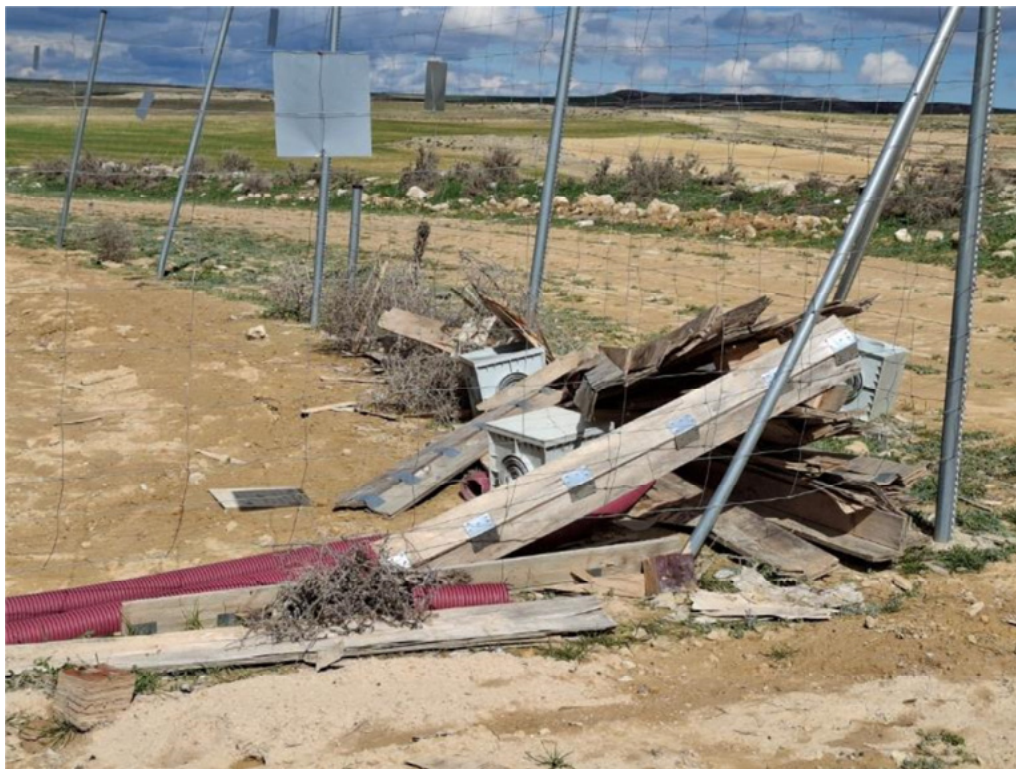
Figura 8.17. Residuos acumulados en la esquina sureste de la planta “Épila 1”, apoyados en el vallado.

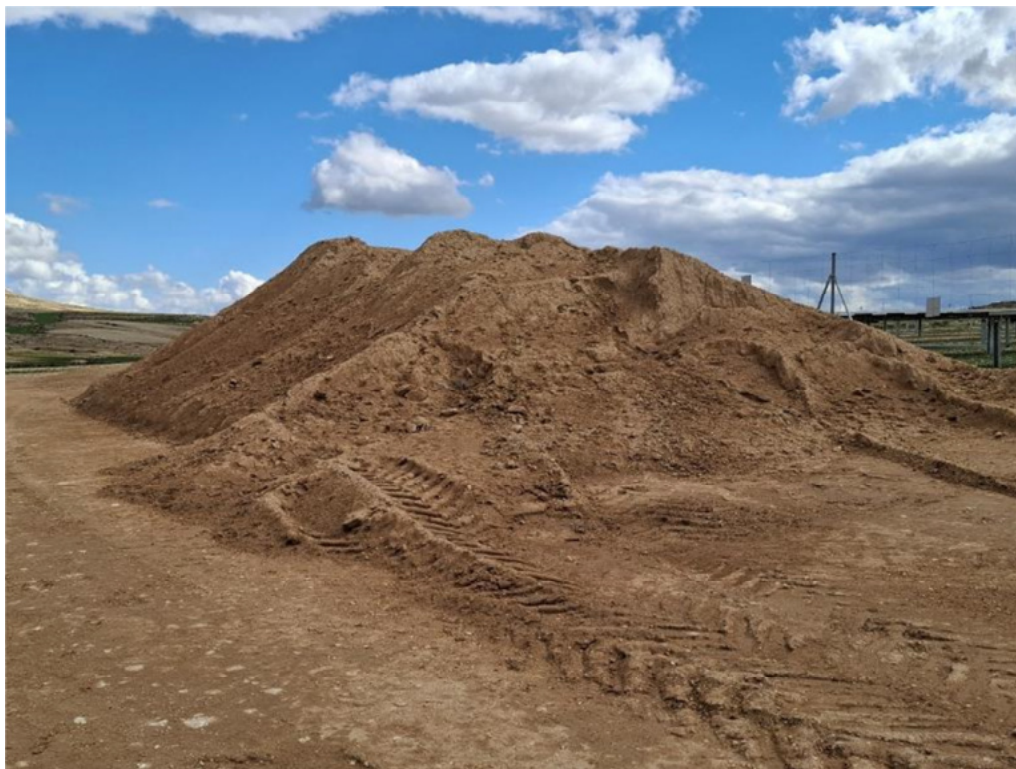
| Tierra vegetal retirada de todas las zonas de actuación | Se ha identificado un acopio de tierra vegetal dentro del recinto “Épila 3” y otro acopio de tierra, posiblemente en parte vegetal, en el exterior del recinto “Épila 1”. | |
| | Los tramos de zanjas exteriores que se abrieron ya están cerrados, por lo que la tierra vegetal no se ha repuesto de forma separada en las zanjas. | 19 |

Figura 8.18. Acopios de tierra vegetal y otras tierras, en exterior de “Épila 1”. La tierra vegetal no se ha separado del resto de tierras.

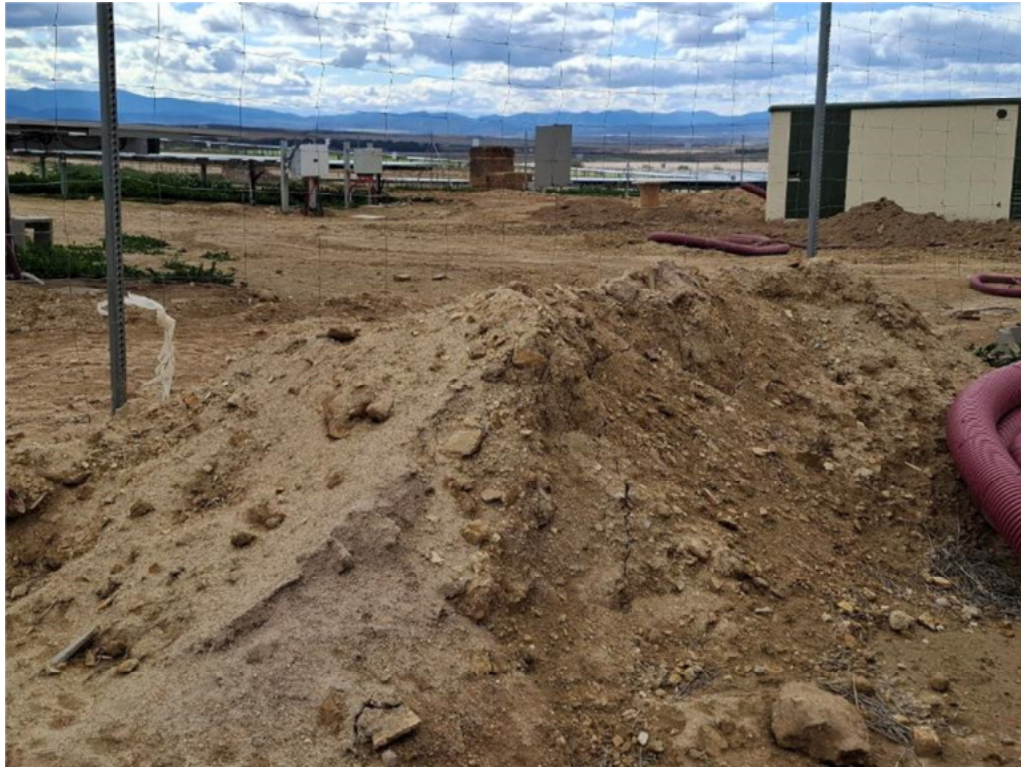
Figura 8.19. Obstrucción del paso inferior en un vano del vallado en el extremo norte de “Épila 1”

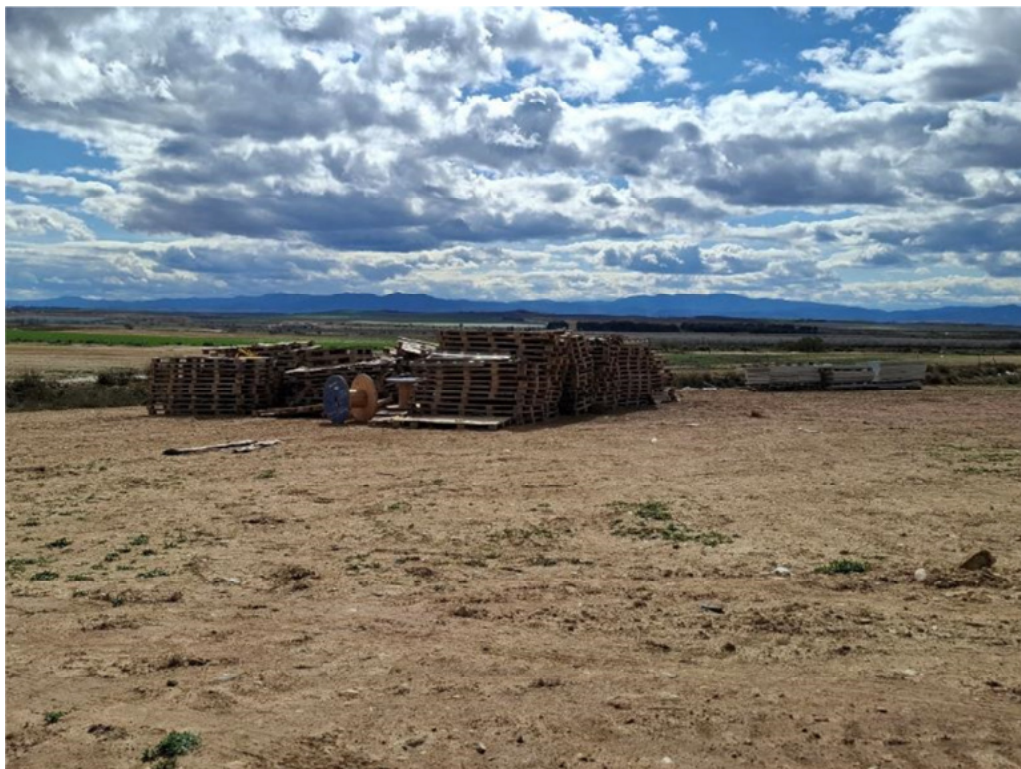
| Corredores de fauna | Existe un espacio entre las plantas fotovoltaicas "Épila 2" y "Épila 3" de más de 50 m de anchura. Algunos acopios de materiales (palés de madera, estructuras de hormigón) ocupan parte de este espacio, aunque no se considera una superficie significativa. | |

Figura 8.20. Acumulación de palés de madera en los terrenos entre las plantas “Épila 3” y “Épila 2A”

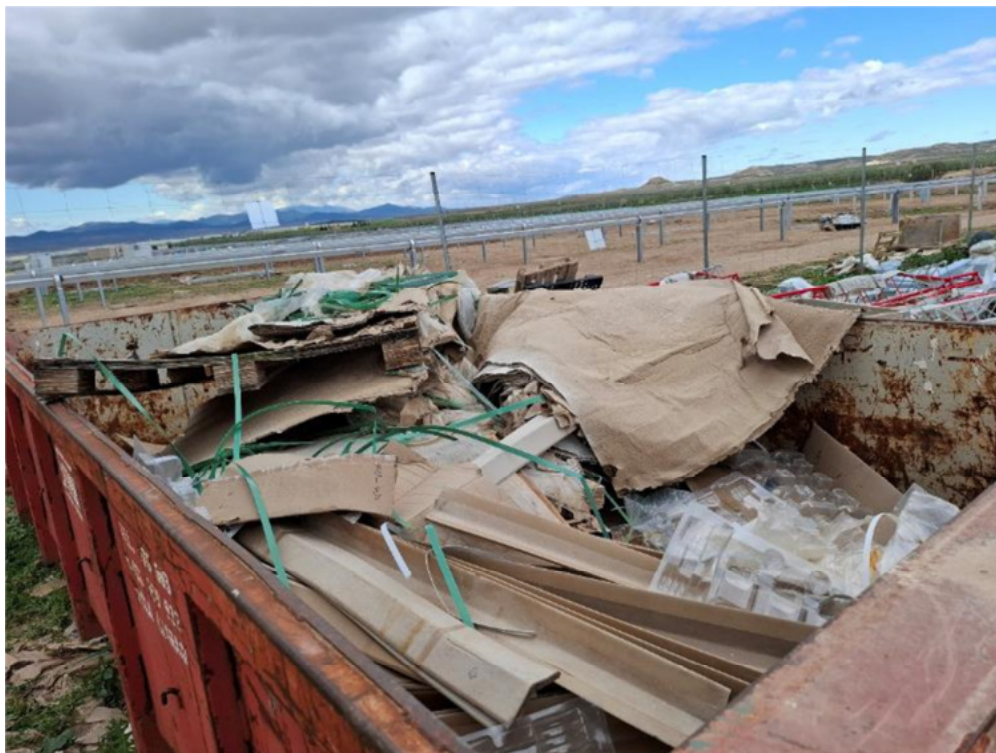
| Identificación, separación y almacenamiento de residuos | Los residuos se encuentran mezclados en los dos contenedores situados entre "San Pedro" y "Épila" | 18 |

Figura 8.21. Residuos mezclados en uno de los contenedores situados entre las plantas “Épila” y “San Pedro”.

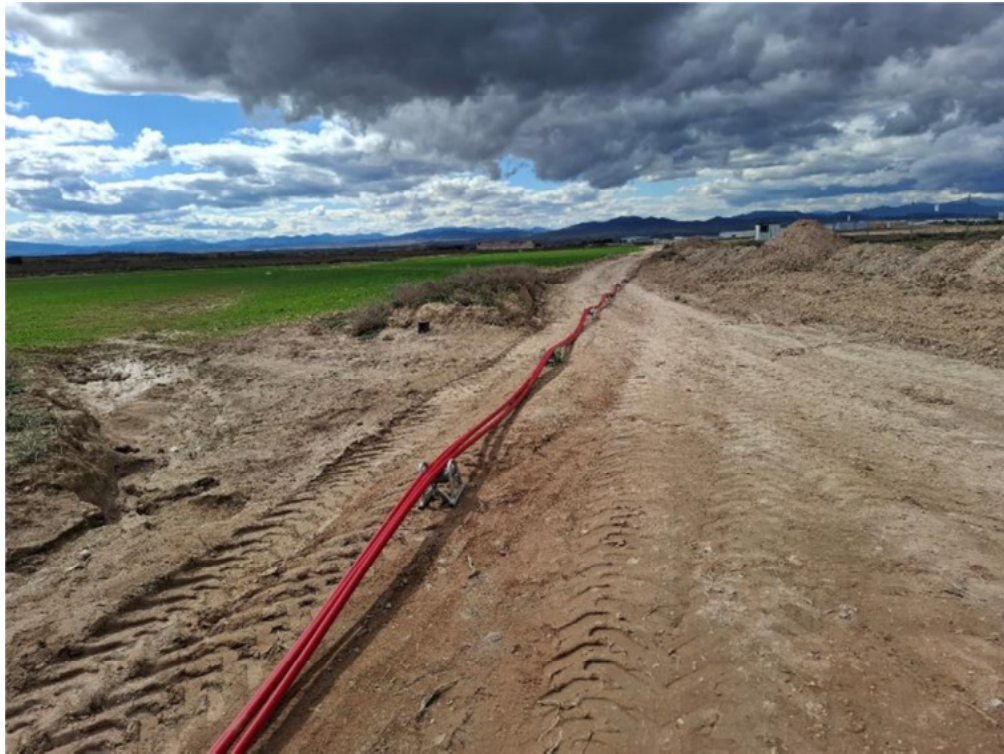
| Desvíos de los viales como consecuencia de las obras | Se han realizado algunos desvíos puntuales, debido a la ocupación temporal de algunos tramos de los caminos de acceso. Se recomienda señalizar los desvíos, cuando estos sean necesarios. | |

Figura 8.23. Instalación de cableado que corta puntualmente el camino de acceso, a la altura de “San Pedro B”.

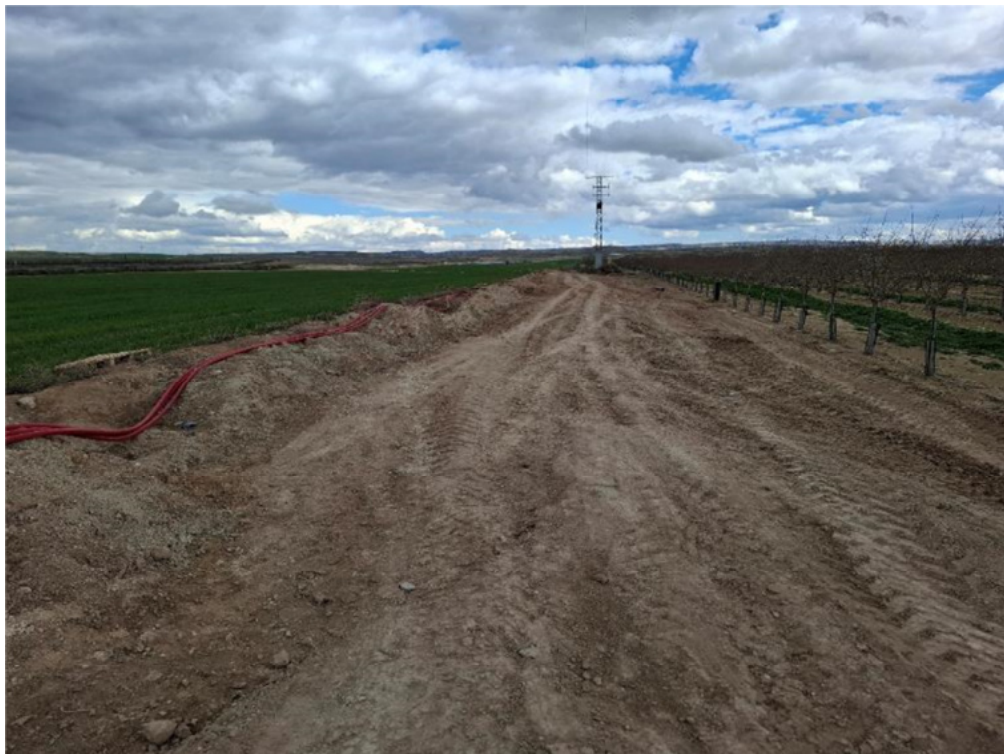
| Desperfectos en los caminos como consecuencia del tránsito de maquinaria | Los caminos se encuentran en buen estado de conservación, a excepción del tamo de camino junto al cual se están realizando trabajos en la zanja exterior, que presenta algunos montículos. Se recomienda su adecuación al terminar los trabajos en la zanja | |

Figura 8.24. Camino de acceso con algunos baches, debido a los trabajos en la zanja exterior.
