INSTALACIÓN FOTOVOLTAICA "ÉPILA" Y CONEXIÓN A RED 15 kV
ÉPILA (ZARAGOZA)
INFORME DE VIGILANCIA AMBIENTAL

Nombre de la instalación	FV Épila
Provincia de la instalación	Zaragoza
Nombre del titular	Inversiones Renomosa, S.L.
CIF del titular	B99533820
Nombre de la empresa de la vigilancia	José Vicente Andrés Ros
Tipo de EIA	Simplificada
Informe en Fase de	Construcción
Periodicidad del informe según DIA	Mensual
Año de seguimiento nº	Año 1
nº de informe y año de seguimiento	Informe nº 6 del año 1
Periodo que recoge el informe	Diciembre 2023

Nº Expte. INAGA 500201/01B/2020/09286

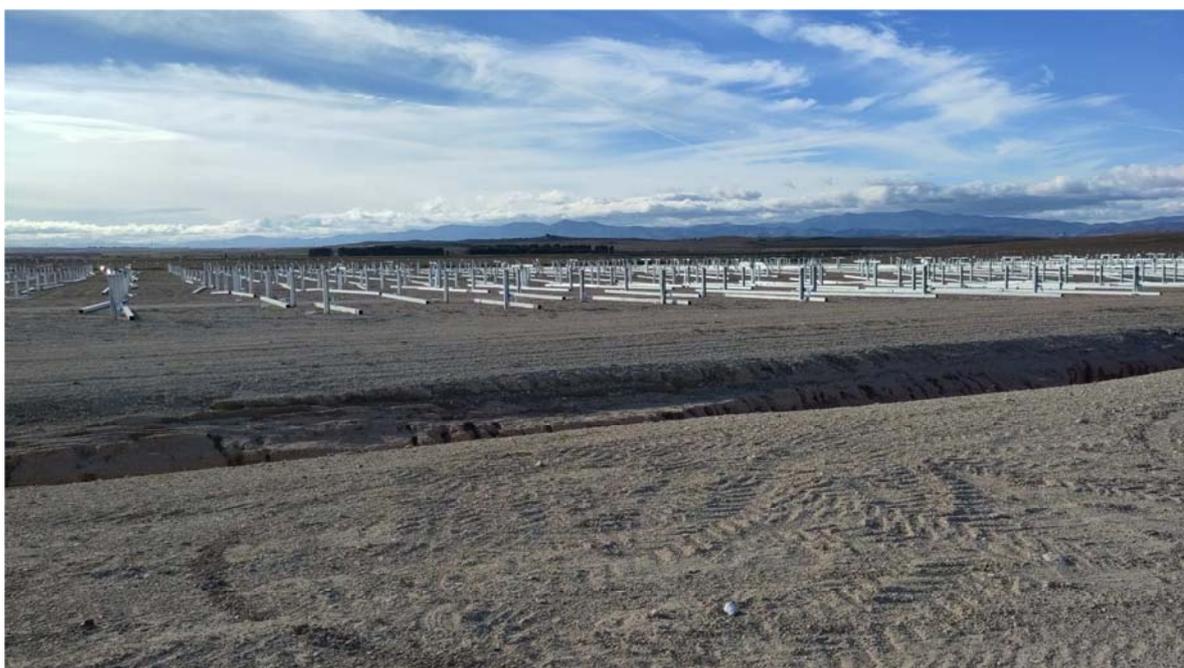
No se tiene constancia de que se hayan realizado trabajos en la planta en este periodo, más allá de alguna adecuación puntual de las zonas que se usan como viales.

Figura 4.1. Aspecto de la planta a fecha 13-12-2023

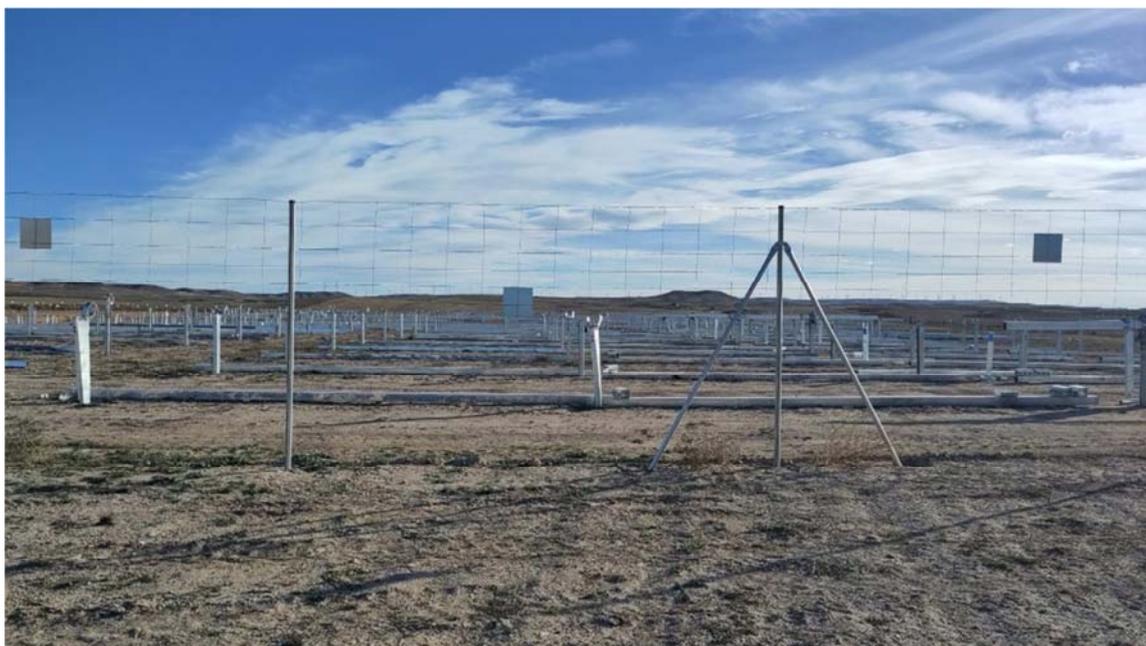
Figura 8.1. Estructuras de soporte colocadas

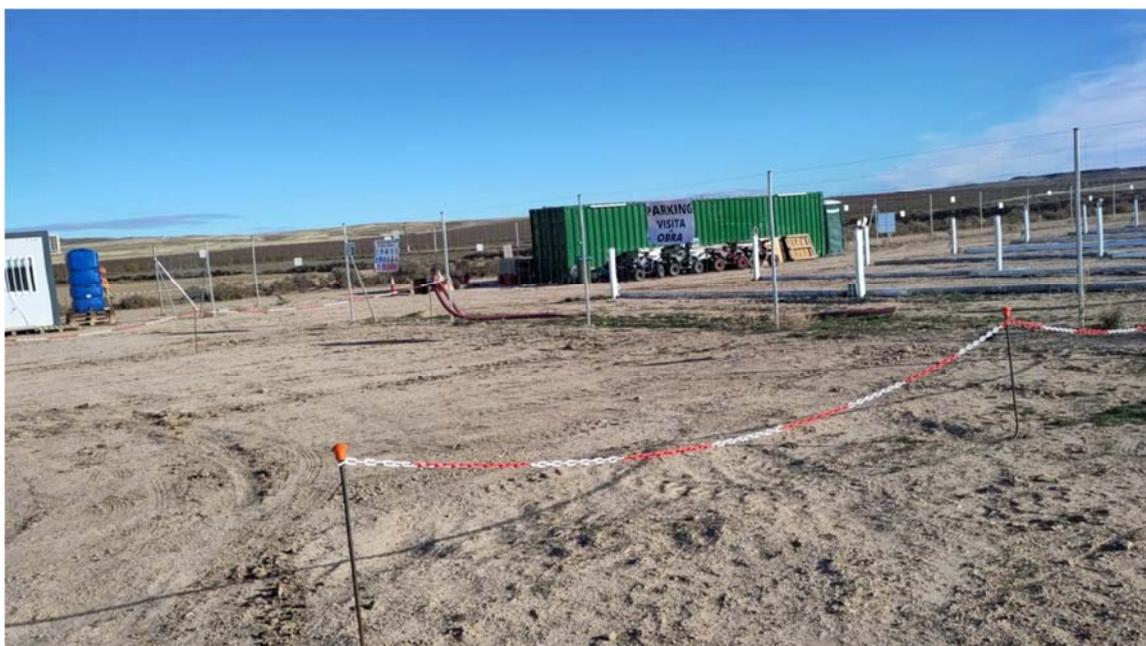
Estado de los materiales empleados en el jalonamiento	Se encuentran en buen estado.	
Alteración de suelos		
Indicador	Observaciones	NC
Compactación de suelos	Se observa compactación de suelo alrededor del vallado y en los terrenos situados entre las plantas "Épila" y "San Pedro". Estas zonas se sitúan dentro de las parcelas de proyecto.	
Marcas de circulación de vehículos fuera de las zonas de ocupación de las obras	Aparecen marcas de circulación de vehículos alrededor del vallado, así como en la zona de entrada de la planta y en algunas zonas entre soportes que actúan como viales interiores. Todas

Figura 8.2. Área de aparcamiento habilitada en los terrenos entre las plantas "Épila" y "San Pedro"

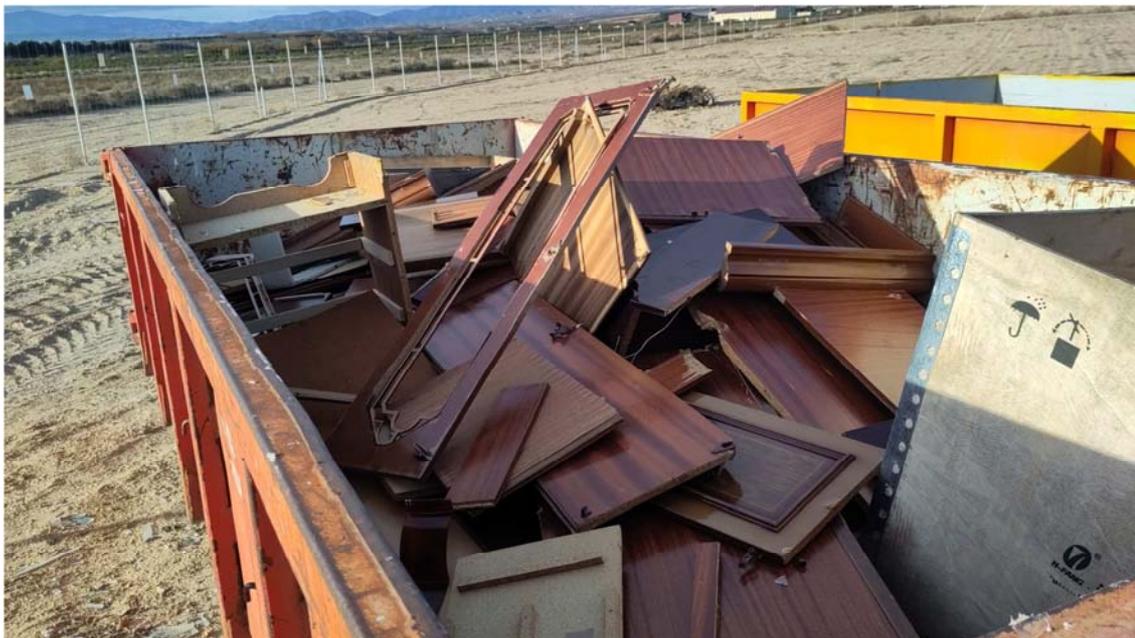
muebles y libros), depositados allí por personas ajenas a las obras. También se han observado algunos flejes en el contenedor de cartón.		no generados en la construcción de las plantas fotovoltaicas	
--	--	--	--	--	--	--

Figura 8.3. Contenedor de residuos con maderas y muebles

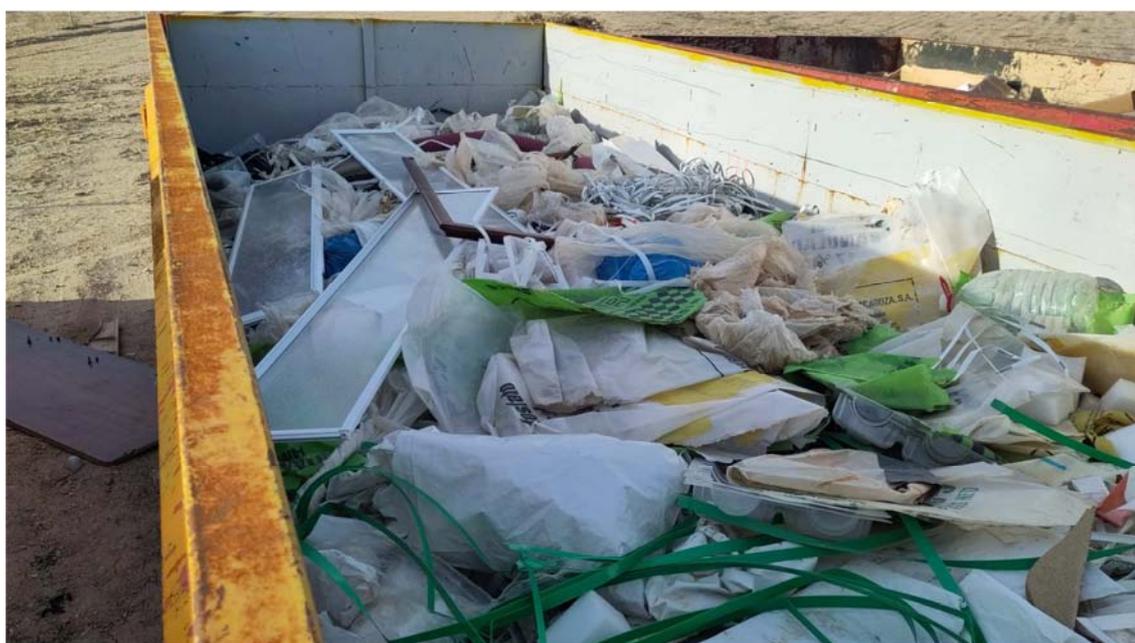
Figura 8.4. Contenedor de residuos con plásticos

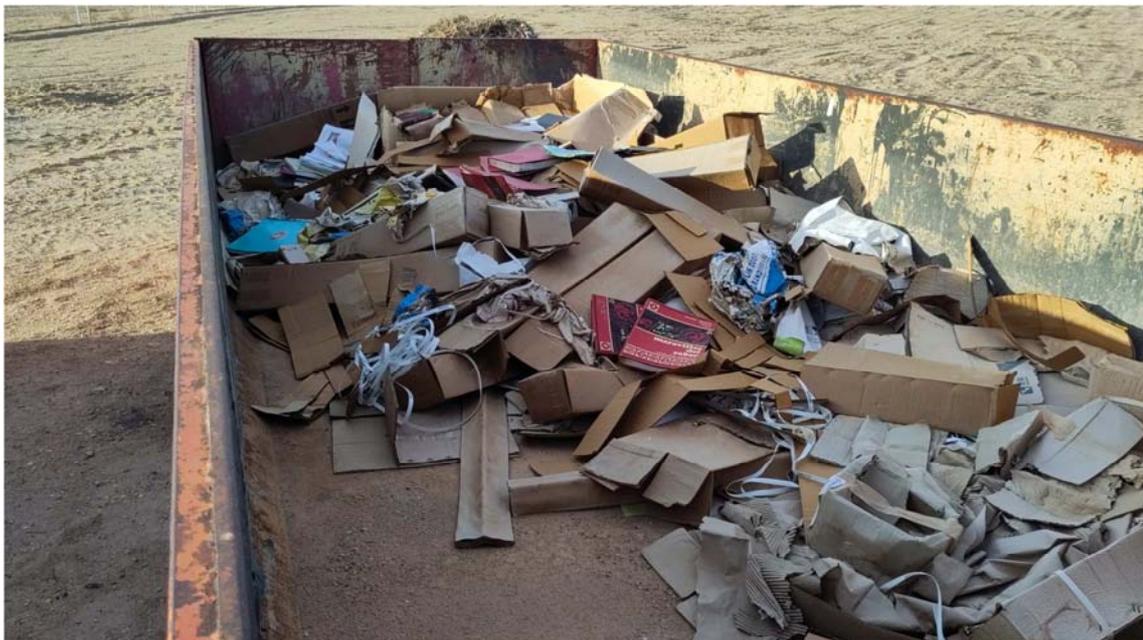
Figura 8.5. Contenedor de residuos con cartones, libros y algunos flejes

13	Gestión de residuos generados	Acumulaciones de residuos en áreas no designadas para ello	Se han observado abundantes plásticos en los alrededores de la planta	13-12-23	Recoger los plásticos y depositarlos en el contenedor habilitado. Si los trabajos en la planta se van a paralizar de manera temporal, deberán gestionarse previamente los residuos que sean susceptibles de dispersarse	
14	Gestión de residuos generados	Identificación, separación y almacenamiento de residuos	Se han observado algunos residuos que no corresponden a los generados en la planta (restos de	13-12-23	Depositar los flejes en el contenedor de plástico. Colocar carteles de prohibido tirar residuos

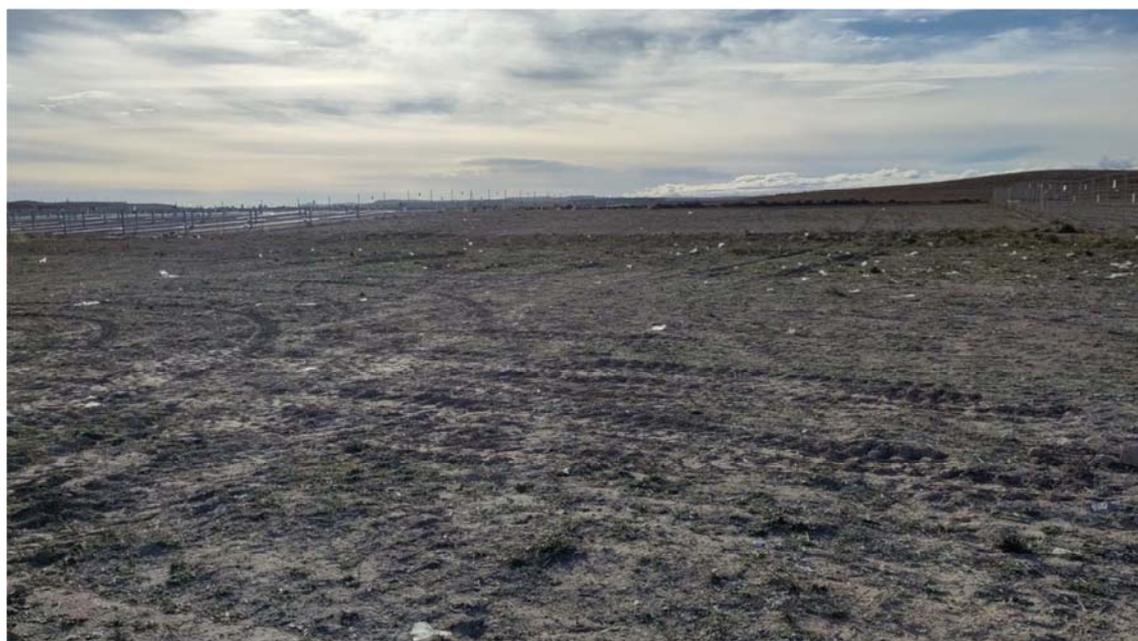
Figura 8.6. Abundantes plásticos dispersos entre las plantas "San Pedro" y "Épila"

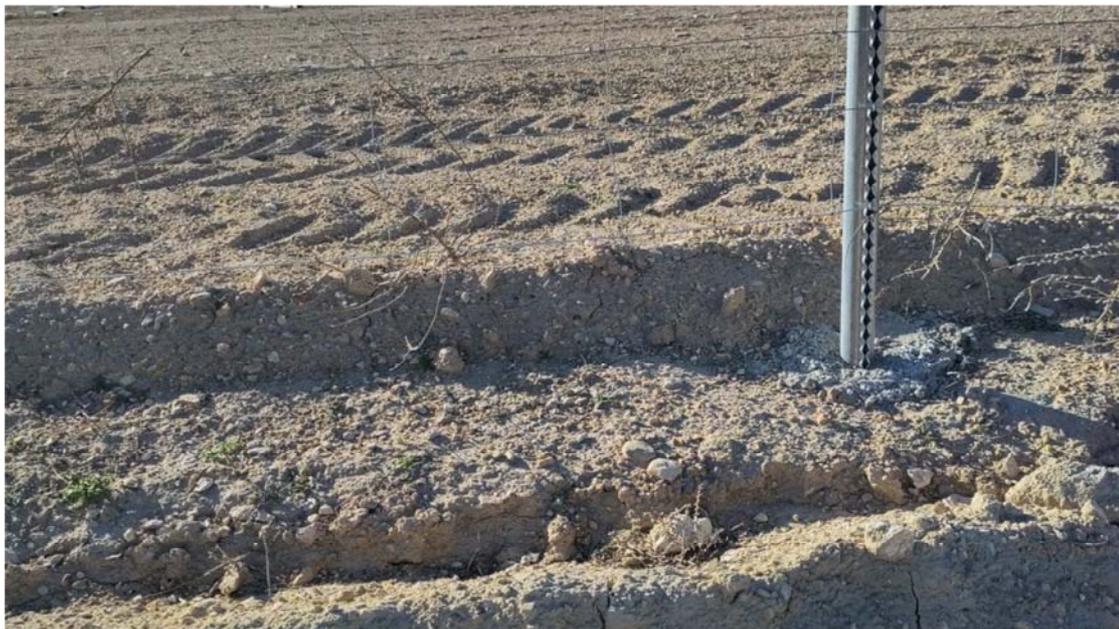
NO CONFORMIDADES						
NC	Categoría	Indicador	Observaciones	Fecha de apertura	Medidas propuestas	Fecha de cierre
02	Estudios previos	Informe preliminar de situación	Se encuentra elaborado y presentado ante el Dpto. de Medio Ambiente y Turismo del Gobierno de Aragón	20-07-23	Presentar el informe preliminar de situación ante la administración	01-12-23
04	Estudios previos	Plan de Restauración	Se encuentra elaborado y a falta de presentación ante la Administración	20-07-23	Presentar el informe preliminar de situación ante la administración	
10	Gestión de residuos generados	Acumulaciones de residuos en áreas no designadas para ello	Se identificaron frecuentes restos de alambres junto a los pasos de fauna del vallado	13-09-23	Recoger los alambres y depositarlos en el contenedor habilitado	
12	Instalación y mantenimiento del vallado	Permeabilidad territorial para la fauna	Se han eliminado estos los montículos que obstruían el paso inferior del vallado, aunque debido a la nivelación del terreno en esta zona sigue existiendo una reducción del paso inferior.	08-11-23	Nivelar de nuevo el terreno para aumentar el paso inferior

Figura 8.7. Reducción parcial del paso inferior del vallado debido a la nivelación del terreno
