INSTALACIÓN FOTOVOLTAICA "ÉPILA" Y CONEXIÓN A RED 15 kV

ÉPILA (ZARAGOZA)

INFORME DE VIGILANCIA AMBIENTAL

Nº Expte. INAGA 500201/01B/2020/09286

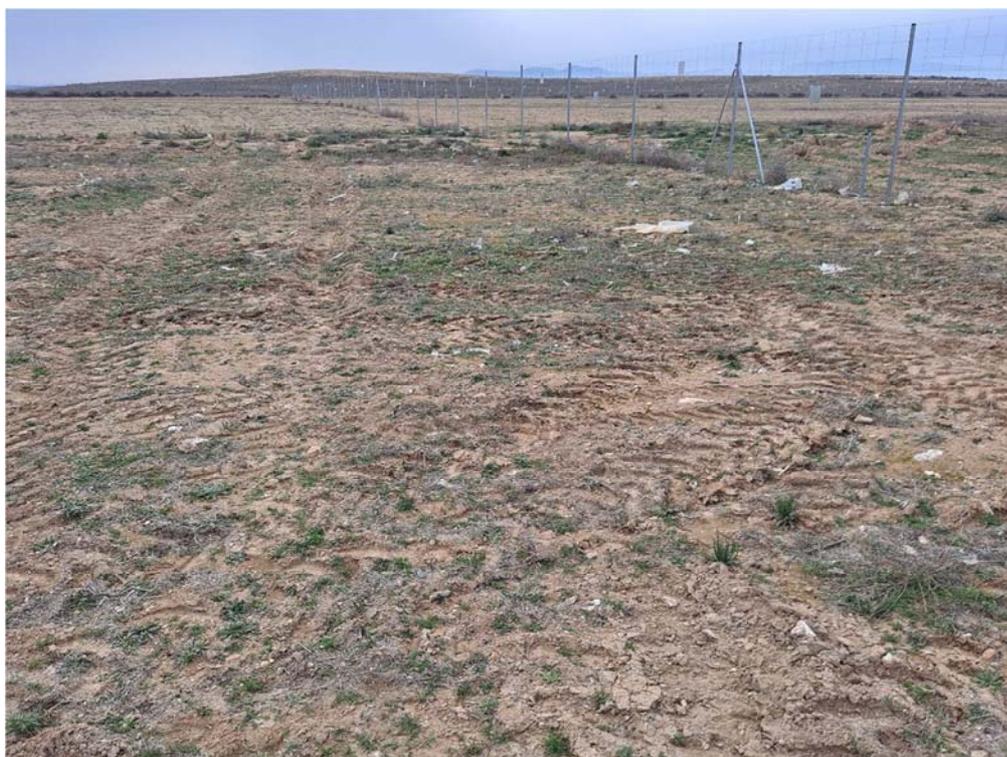
Figura 8.2. Plásticos dispersos entre las plantas "San Pedro" y "Épila"

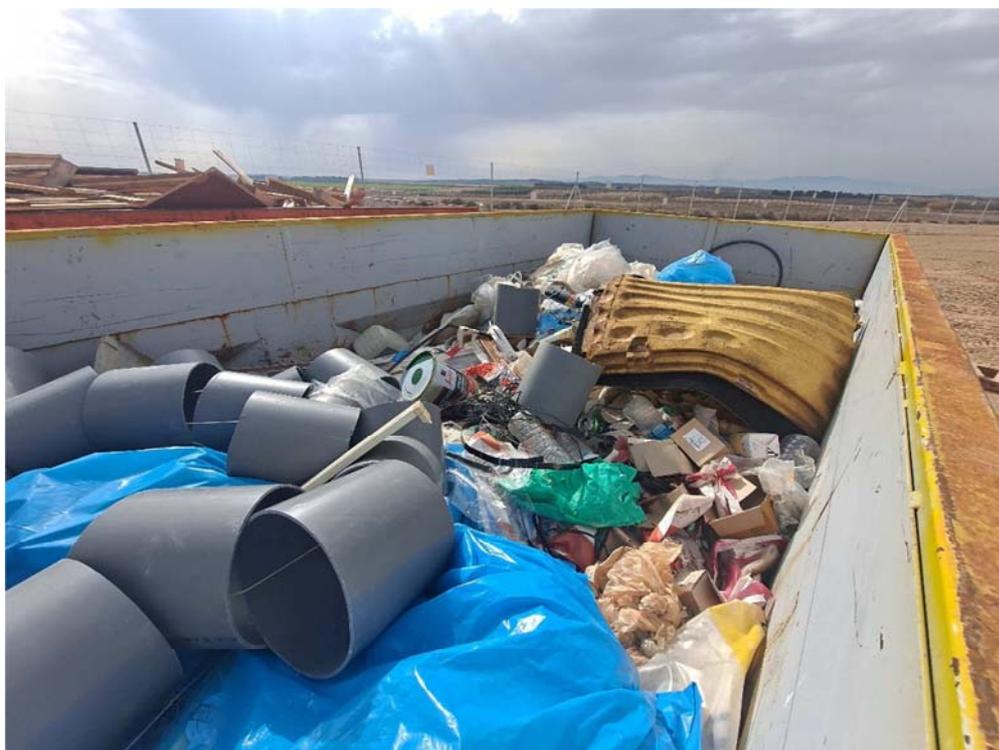
Figura 8.4. Contenedor de plásticos donde se observan también cartones y alambres

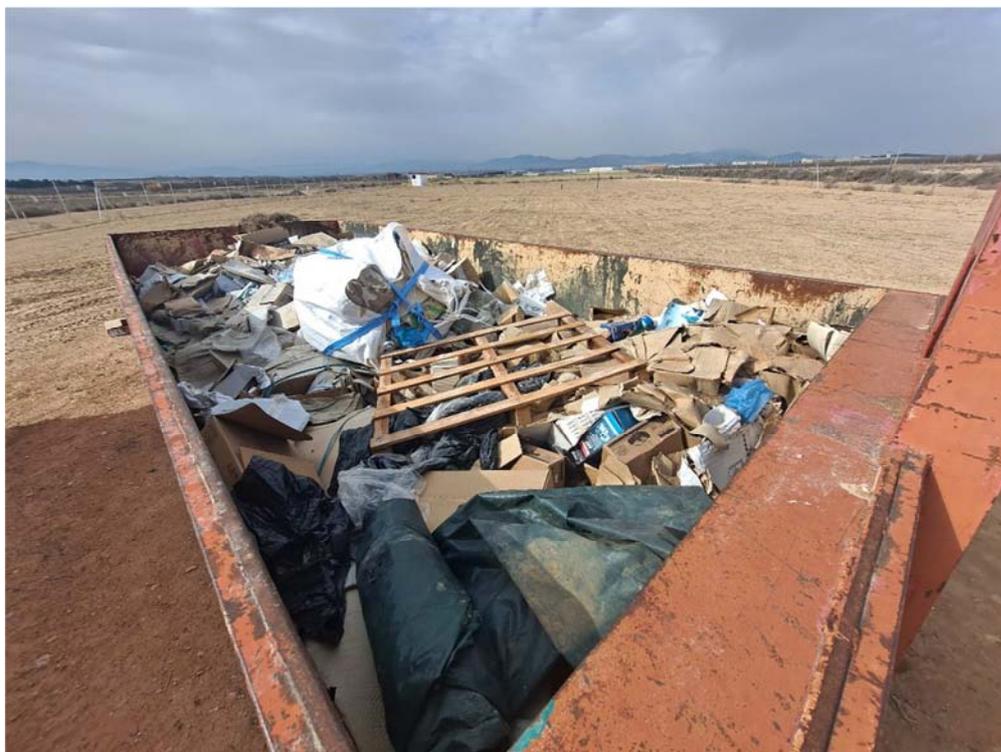
Figura 8.5. Contenedor de cartones donde se identifican algunos plásticos

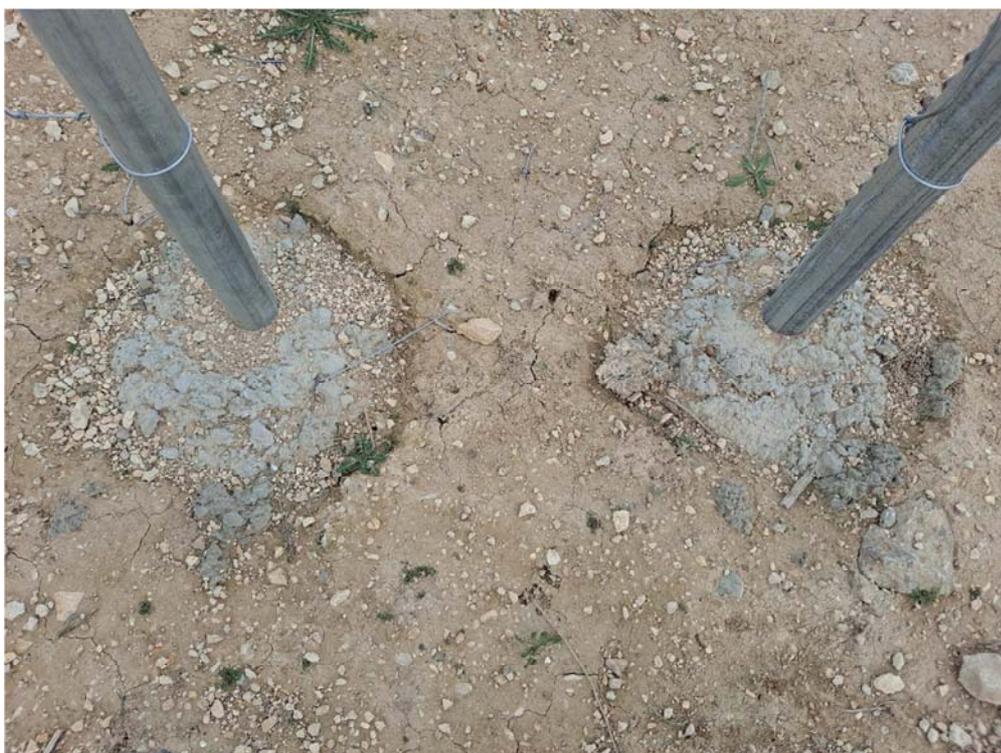
NO CONFORMIDADES						
NC	Categoría	Indicador	Observaciones	Fecha de apertura	Medidas propuestas	Fecha de cierre
10	Gestión de residuos generados	Acumulaciones de residuos en áreas no designadas para ello	Se identificaron frecuentes restos de alambres junto a los pasos de fauna del vallado	13-09-23	Recoger los alambres y depositarlos en el contenedor habilitado	
13	Gestión de residuos generados	Acumulaciones de residuos en áreas no designadas para ello	Se observan algunos plásticos dispersos por los alrededores de la planta	13-12-23	Recoger los plásticos y depositarlos en el contenedor habilitado. Si los trabajos en la planta se van a paralizar de manera temporal, deberán gestionarse previamente los residuos que sean susceptibles de dispersarse o bien tapar los contenedores para evitar su dispersión	
14	Gestión de residuos generados	Identificación, separación y almacenamiento de residuos	Se han observado residuos mezclados en los contenedores de plástico y cartón	13-12-23	Separar correctamente los residuos

Figura 8.6. Alambres en el suelo junto a los pasos de fauna

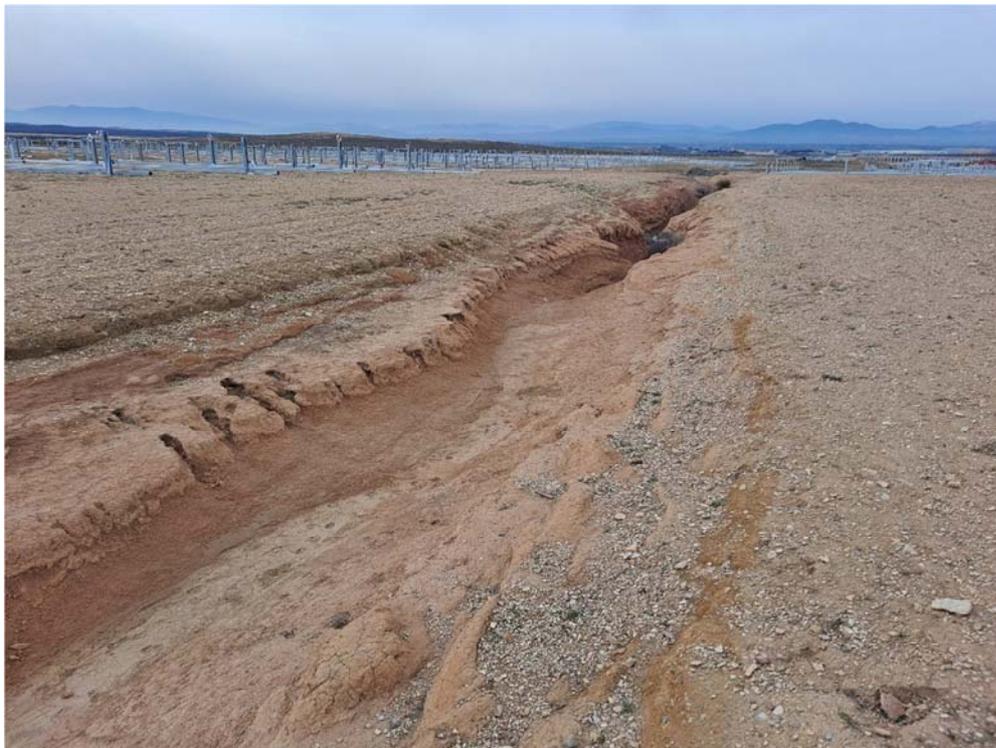
existente en esta zona se ha acopiado conjuntamente con el resto de tierras, sin realizar acopios diferenciados	
Aptitud de la tierra vegetal para su uso en la restauración	La tierra vegetal se encuentra en un único acopio mezclada con el resto de tierras, por lo que no se prevé que se conserve en condiciones óptimas.	
Idoneidad de las zonas de ubicación de los acopios de tierra vegetal	La zona de ubicación del acopio es apropiada, situada en una zona llana y sin interceptar zonas de circulación preferente de agua	
Dimensiones de los acopios para su adecuada conservación	Los acopios conjuntos de tierra vegetal y material geológico alcanzan una altura de 1,80 m	16
Procesos erosivos		
Indicador	Observaciones	NC
Existencia de regueros erosivos	Se observan regueros erosivos activos en el barranco que atraviesa la planta fotovoltaica y en los márgenes de este. Estos regueros se originan de forma natural debido a la escorrentía superficial.

Figura 8.7. Aspecto del barranco que atraviesa la planta, donde no se ha observado indicios de contaminación, pero sí de erosión activa.

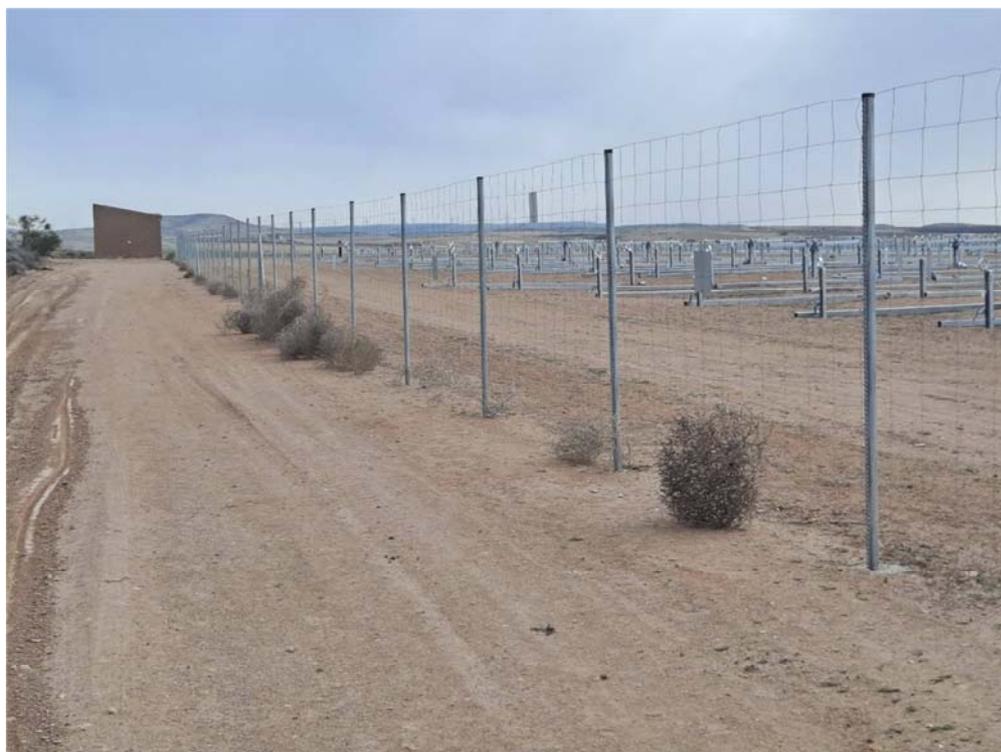
Drenajes de las aguas		
Indicador	Observaciones	NC
Encharcamientos dentro de la zona de proyecto	No se han observado	
Intercepción de zonas de circulación preferente de agua	El barranco que discurre por la planta constituye una zona de circulación preferente de agua. No presenta obstrucciones debido a las obras.	
Contaminación de suelos y aguas		
Indicador	Observaciones	NC
Evidencias de contaminación en las aguas o cauces cercanos	No se han observado	
Evidencias de contaminación en los suelos	No se han observado	
Protocolo en caso de vertido accidental	Existe un protocolo a seguir en caso de vertido accidental	
Instalación y mantenimiento del vallado		
Indicador	Observaciones	NC
Existencia de elementos que puedan dañar a la fauna	No se han observado elementos cortantes o punzantes	
Elementos de visibilidad para la fauna	No se observan tramos del vallado sin placas o placas en mal estado	
Permeabilidad territorial para la fauna	Las únicas obstrucciones identificadas en el vallado son debidas a la acumulación de vegetación en algunos puntos.

Figura 8.8. Acumulación de vegetación en el vallado

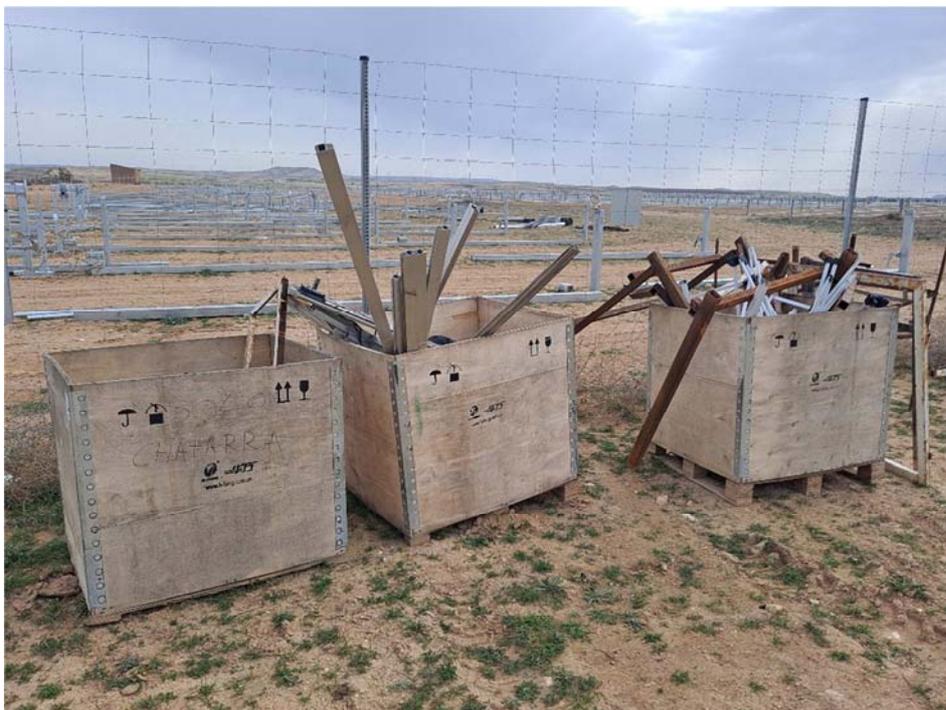
Indicador	Observaciones	NC
Corredores de fauna	Continúa algo reducida la anchura del pasillo existente entre las plantas fotovoltaicas "Épila" y "San Pedro", debido a la instalación de las casetas prefabricadas, al aparcamiento de vehículos/maquinaria y los cajones de chatarra. La reducción se considera poco significativa y es temporal.

Figura 8.9. Cajones para el depósito de chatarras situados junto a la planta "Épila"

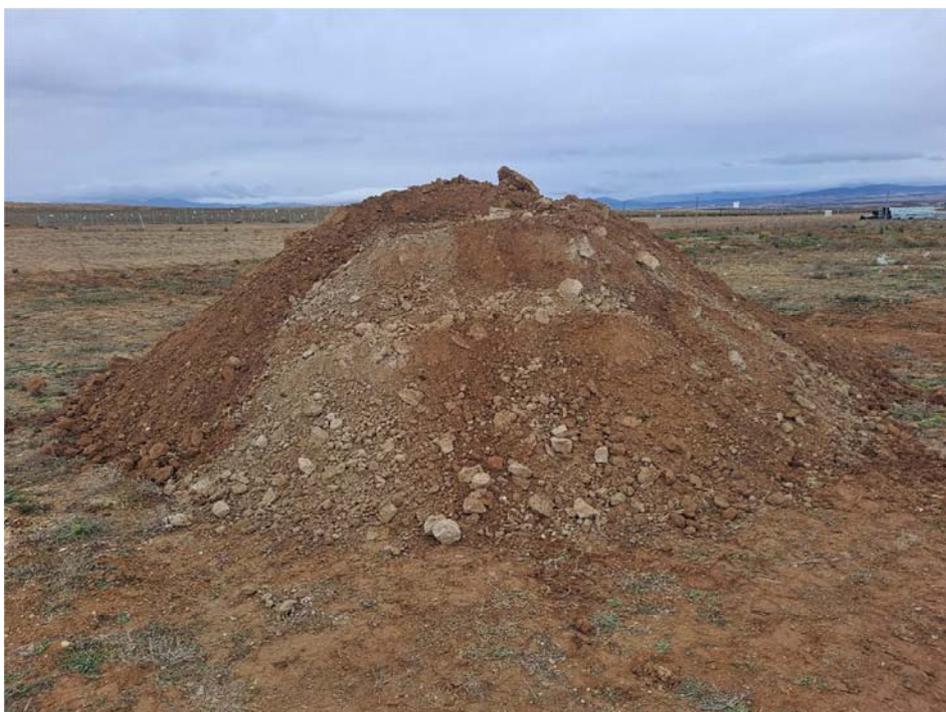
Marcas de circulación de vehículos fuera de las zonas de ocupación de las obras	Igualmente, existen marcas de circulación de vehículos alrededor del vallado (por su límite norte) y en zonas de circulación dentro del mismo.	
Retirada y acopio de tierra vegetal		
Indicador	Observaciones	NC
Tierra vegetal retirada de todas las zonas de actuación	Se ha realizado una excavación para la generación de una rampa destinada a carga y descarga de camiones. La tierra vegetal	15

15	Retirada y acopio de tierra vegetal	Tierra vegetal retirada de todas las zonas de actuación	La tierra vegetal procedente de la excavación de la zanja para carga y descarga de camiones se encuentra acopiada conjuntamente con el resto de tierras	15-02-24	Separar la tierra vegetal del resto de tierras y ubicarla en acopios diferenciados	
16	Retirada y acopio de tierra vegetal	Dimensiones de los acopios para su adecuada conservación	La altura del acopio de tierra vegetal y otras tierras alcanza los 1,80 m	15-02-24	La altura del acopio de tierra vegetal no deberá superar 1,50 m

Figura 8.10. Acopio de tierra vegetal y otras tierras procedentes de la excavación realizada para la rampa de carga y descarga de camiones
