INSTALACIÓN FOTOVOLTAICA "ÉPILA" Y CONEXIÓN A RED 15 kV
ÉPILA (ZARAGOZA)
INFORME DE VIGILANCIA AMBIENTAL

Nombre de la instalación	FV Épila
Provincia de la instalación	Zaragoza
Nombre del titular	Inversiones Renomosa, S.L.
CIF del titular	B99533820
Nombre de la empresa de la vigilancia	José Vicente Andrés Ros
Tipo de EIA	Simplificada
Informe en Fase de	Construcción
Periodicidad del informe según DIA	Mensual
Año de seguimiento nº	Año 1
nº de informe y año de seguimiento	Informe nº 9 del año 1
Periodo que recoge el informe	Marzo 2024

Nº Expte. INAGA 500201/01B/2020/09286

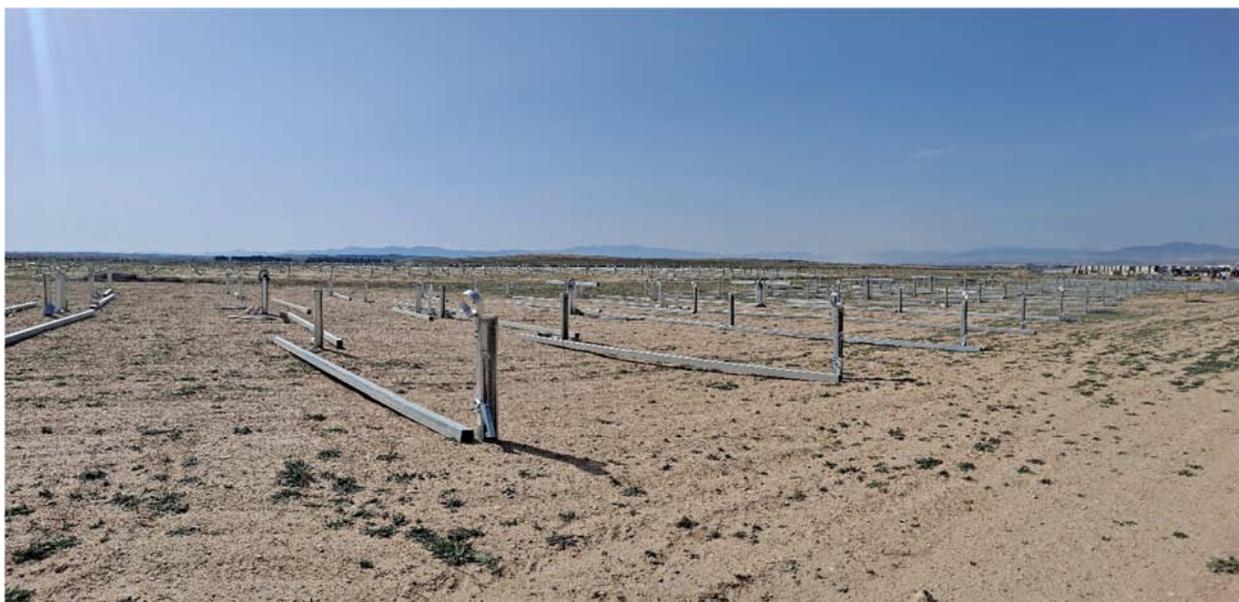
No se tiene constancia de que se hayan realizado trabajos en la planta en este periodo.

Figura 4.1. Aspecto de la planta a fecha 14-03-2024

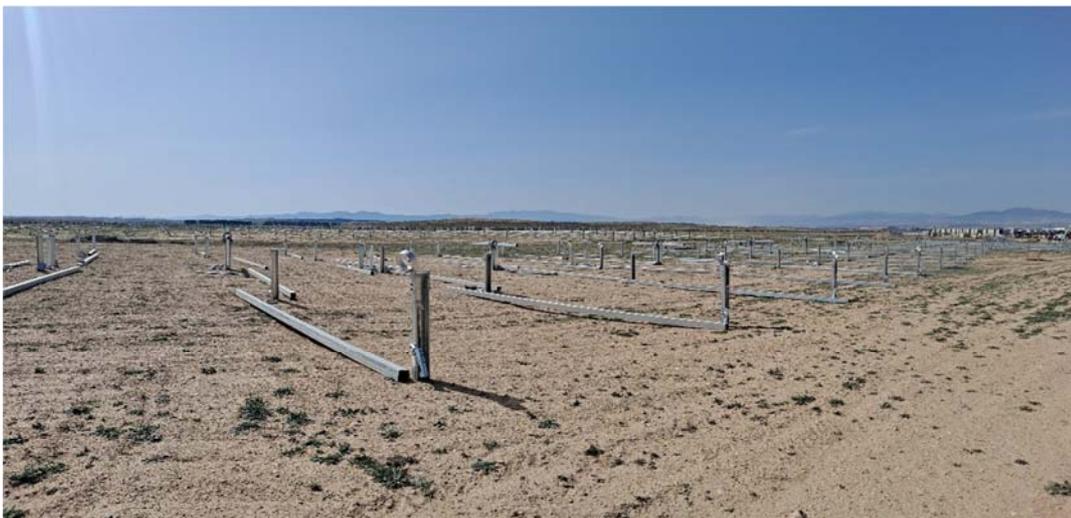
Figura 8.1. Aspecto de la planta a fecha 14-03-24, no ha variado respecto a la visita anterior

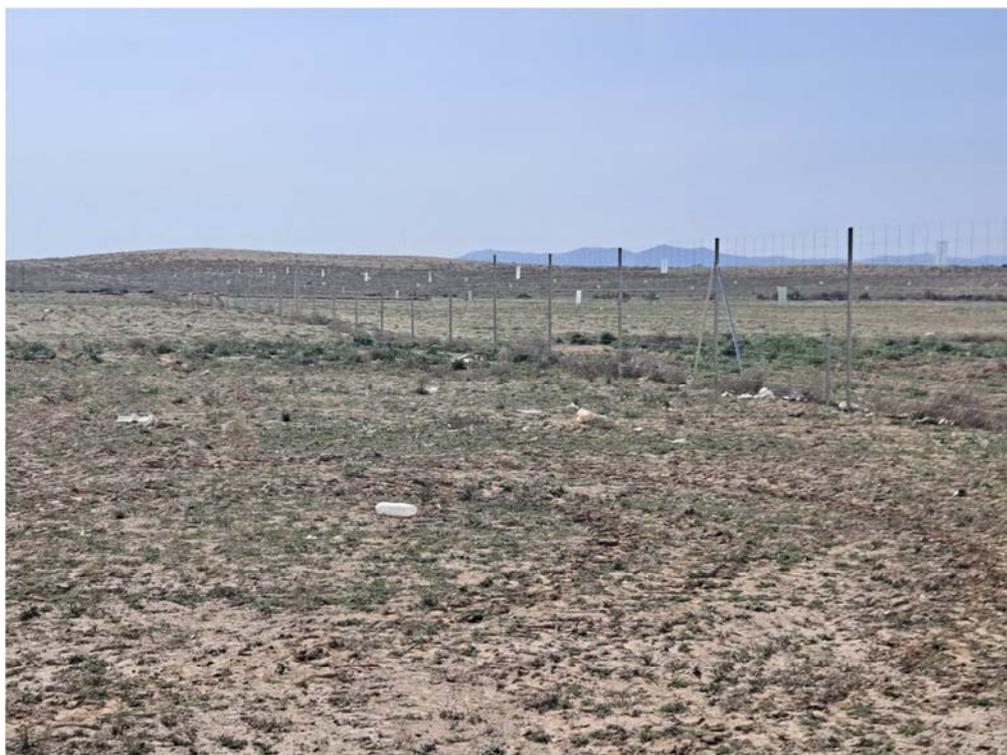
Figura 8.2. Plásticos dispersos entre las plantas "San Pedro" y "Épila"

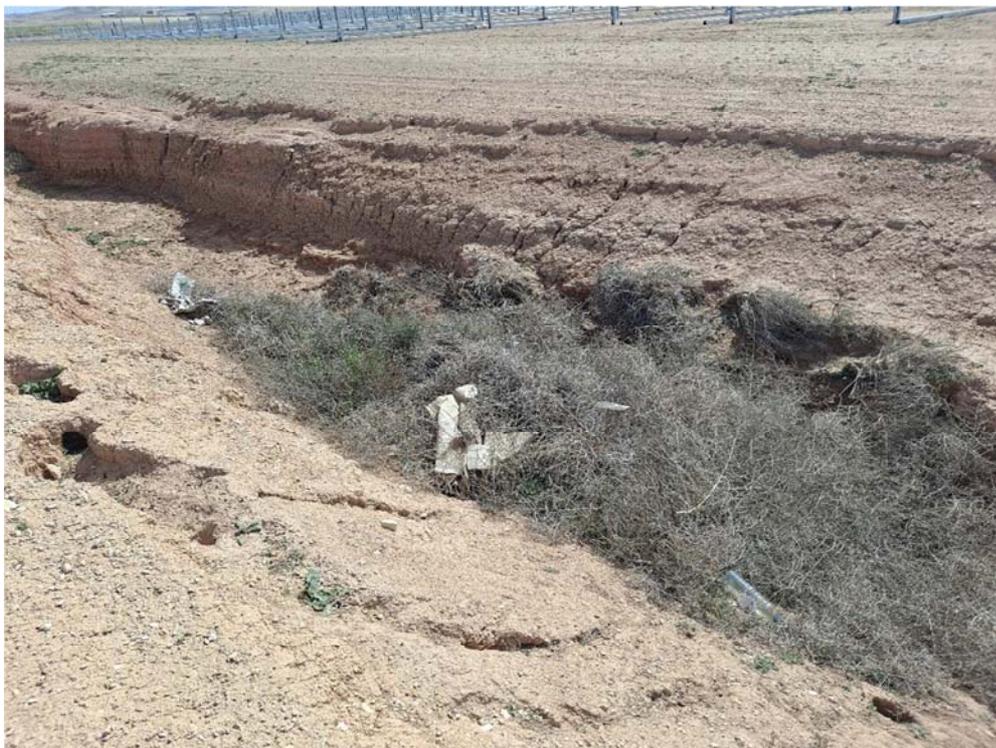
Contaminación de suelos y aguas		
Indicador	Observaciones	NC
Evidencias de contaminación en las aguas o cauces cercanos	Se ha observado algún resto puntual de plástico en el barranco que atraviesa la parcela. No se han observado otras evidencias de contaminación.	
Evidencias de contaminación en los suelos	No se han observado	
Protocolo en caso de vertido accidental	Existe un protocolo a seguir en caso de vertido accidental	
Instalación y mantenimiento del vallado		
Indicador	Observaciones	NC
Existencia de elementos que puedan dañar a la fauna	No se han identificado elementos cortantes o punzantes. No se han encontrado animales muertos ni heridos en el perímetro vallado	
Elementos de visibilidad para la fauna	No se observan tramos del vallado sin placas o placas en mal estado	
Permeabilidad territorial para la fauna	Existe alguna obstrucción puntual en algunos puntos del vallado debido a la acumulación de vegetación, siendo este un proceso natural.

Figura 8.3. Plásticos dispersos en el cauce del barranco que atraviesa la planta

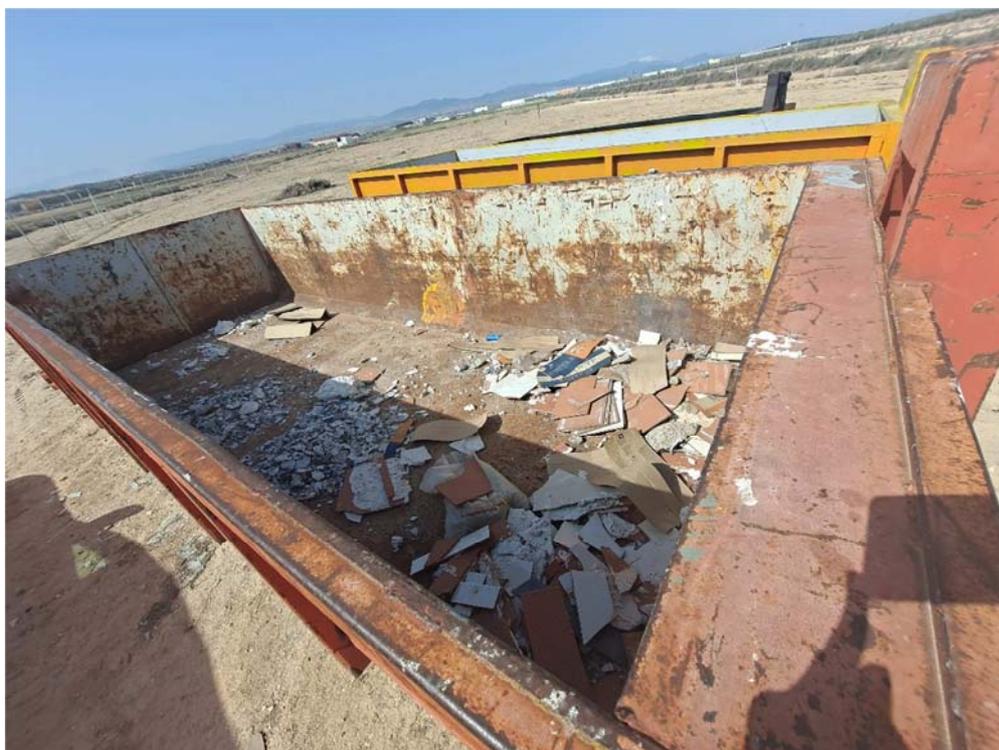
Figura 8.4. Contenedor de cartones donde se observan algunas baldosas cerámicas

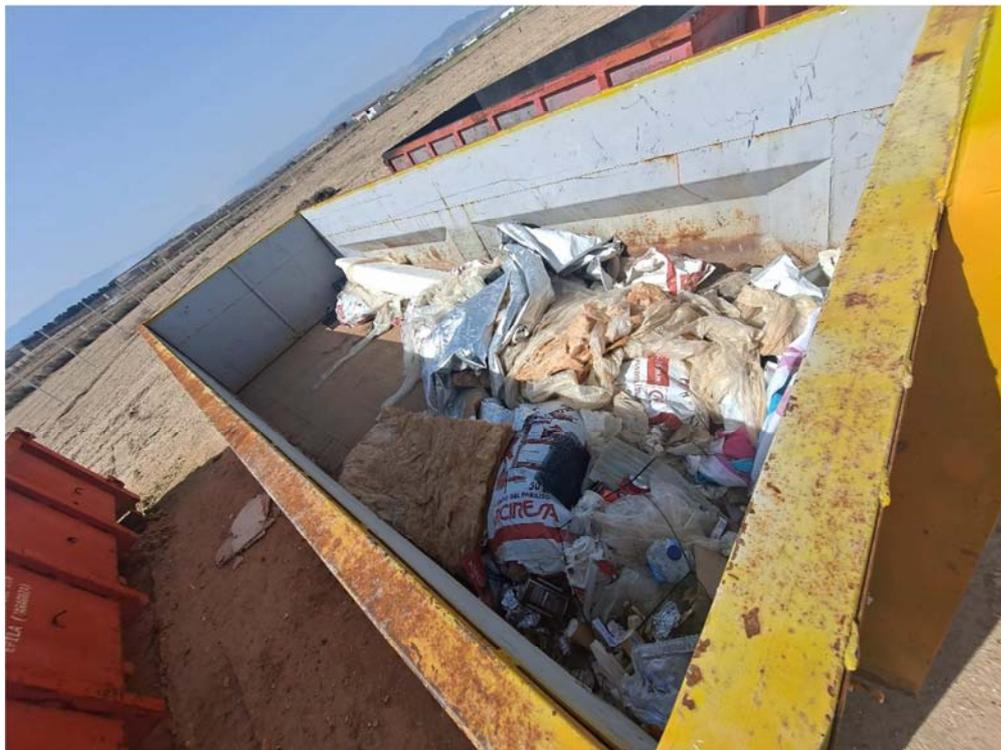
Figura 8.5. Contenedor de plásticos

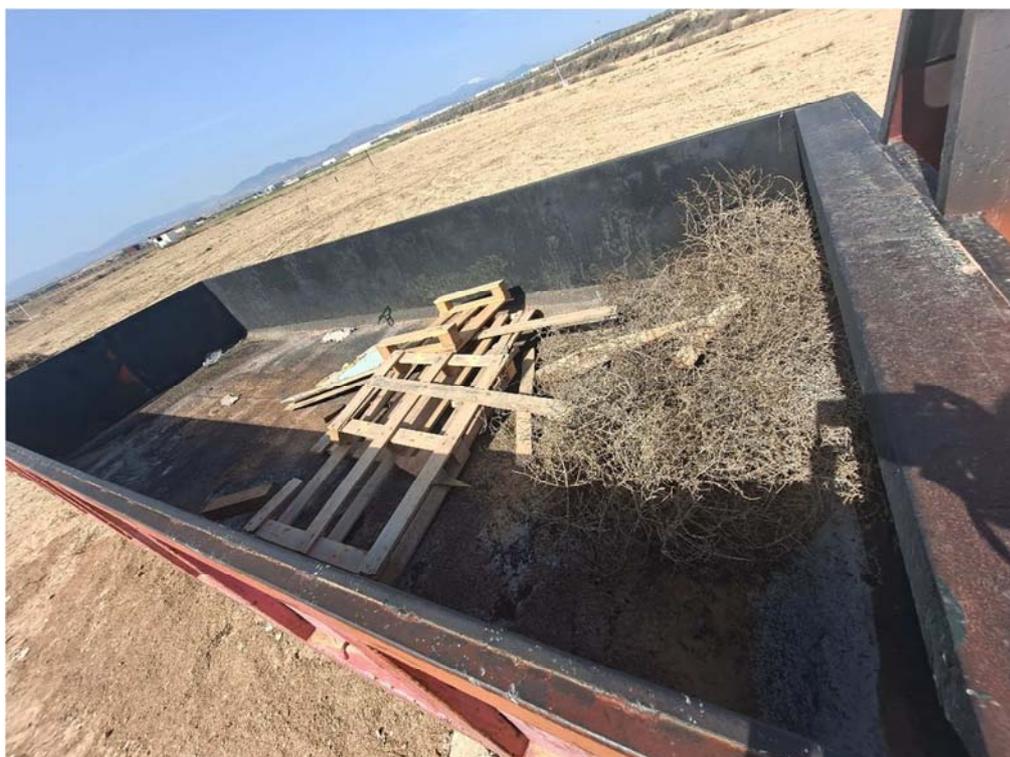
Figura 8.6. Contenedor de madera

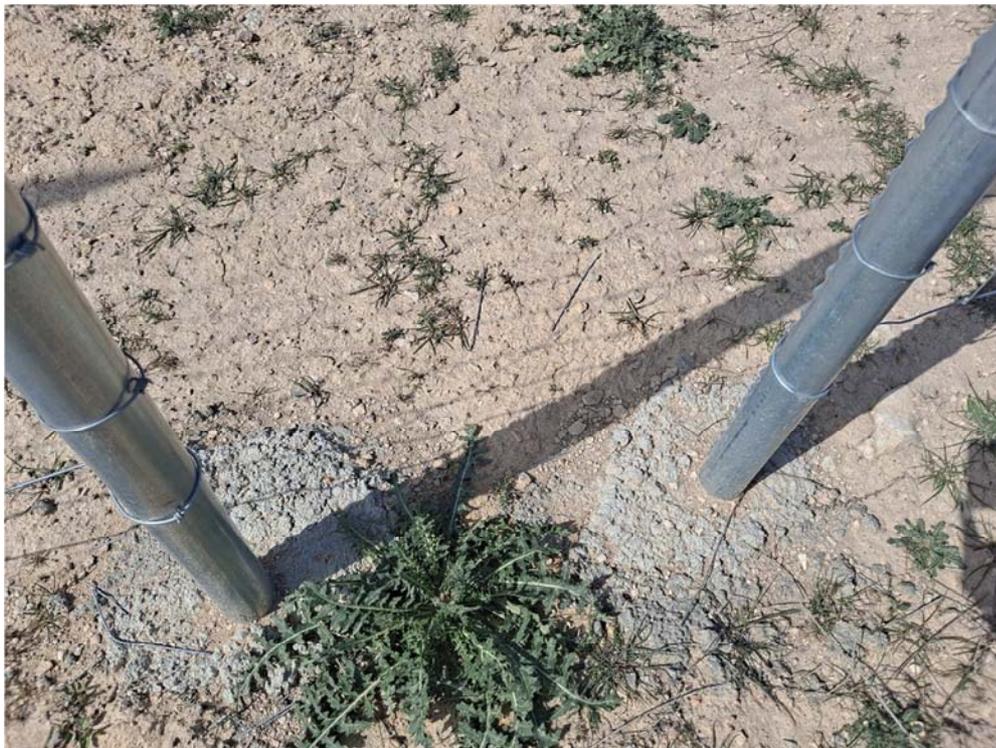
Residuos previstos en el proyecto	Los residuos generados son los contemplados en el proyecto (esencialmente plástico, cartón y madera). Puntualmente también se generan alambres y chatarras.	
Acumulaciones de residuos en áreas no designadas para ello	En la visita del 13-09-23 se identificaron frecuentes restos de alambres junto a los pasos de fauna del vallado, consecuencia de la apertura de los mismos. Se comunicó la necesidad de su recogida y depósito en el contenedor habilitado. A fecha 14-03-24 siguen observándose estos alambres en el suelo bajo los pasos de fauna a lo largo de todo el perímetro, aunque cada vez más enterrados.	10
	A fecha 14-03-24 siguen observándose plásticos dispersos entre las plantas San Pedro y Épila, así como en el cauce del barranco que atraviesa la planta	13
Identificación, separación y almacenamiento de residuos	Los residuos se encuentran almacenados en contenedores. A fecha 14-03-2024 apenas existen residuos en los contenedores, ya que se ha realizado una recogida de residuos recientemente. Los pocos residuos existentes se encuentran correctamente separados, aunque en el de cartón se identifican algunos restos de baldosas de cerámica, ajenos a la construcción de la planta. Además se han habilitado tres cajones para la recogida de chatarras, ubicados en el exterior de la planta.	14

Figura 8.7. Alambres en el suelo junto a los pasos de fauna

NO CONFORMIDADES						
NC	Categoría	Indicador	Observaciones	Fecha de apertura	Medidas propuestas	Fecha de cierre
10	Gestión de residuos generados	Acumulaciones de residuos en áreas no designadas para ello	Se identificaron frecuentes restos de alambres junto a los pasos de fauna del vallado	13-09-23	Recoger los alambres y depositarlos en el contenedor habilitado	
13	Gestión de residuos generados	Acumulaciones de residuos en áreas no designadas para ello	Siguen observándose plásticos dispersos entre las plantas San Pedro y Épila, así como en el cauce del barranco que atraviesa la planta	13-12-23	Recoger los plásticos y depositarlos en el contenedor habilitado. Se recomienda tapar los contenedores para evitar la dispersión de los plásticos por el viento	
14	Gestión de residuos generados	Identificación, separación y almacenamiento de residuos	Se han recogido los residuos por gestor autorizado. Los pocos residuos existentes se encuentran correctamente separados	13-12-23		14-03-24
