**INSTALACIÓN FOTOVOLTAICA "ÉPILA" Y CONEXIÓN A RED 15 kV**  
**ÉPILA (ZARAGOZA)**  
**INFORME DE VIGILANCIA AMBIENTAL**

| Informe en Fase de | Construcción |
| nº de informe y año de seguimiento | Informe nº 10 del año 2 |
| Periodo que recoge el informe | Abril 2025 |

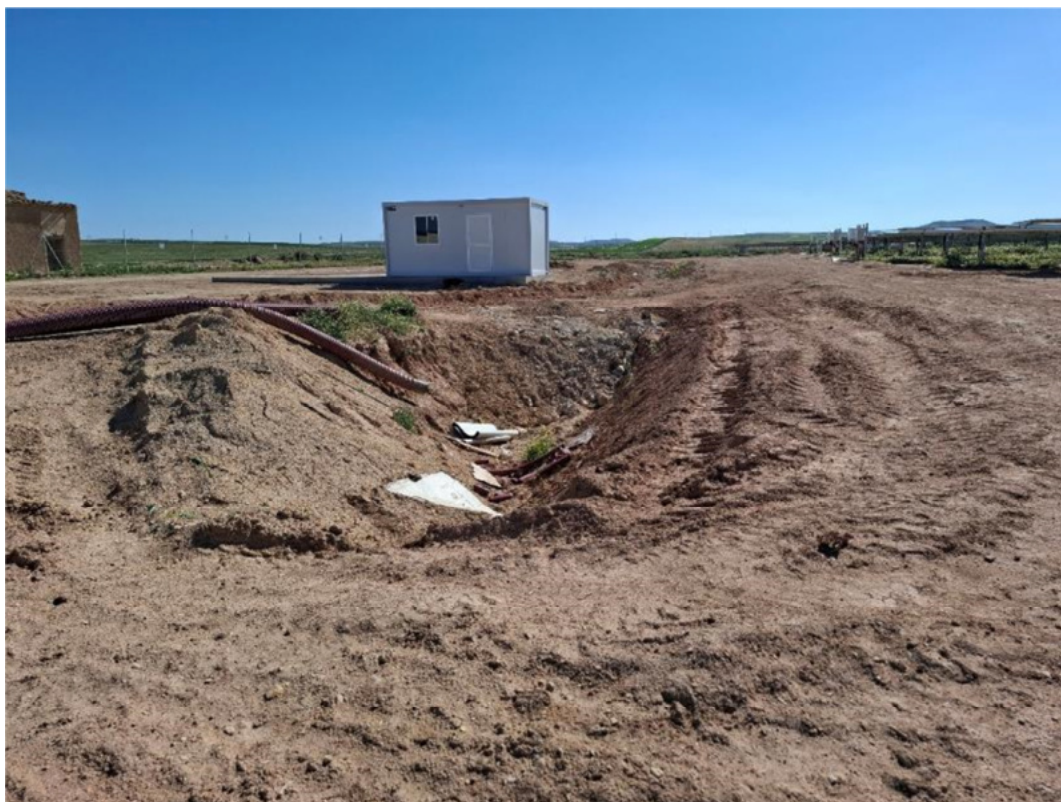
Figura 4.2. Caseta prefabricada sobre losa de hormigón y movimientos de tierra

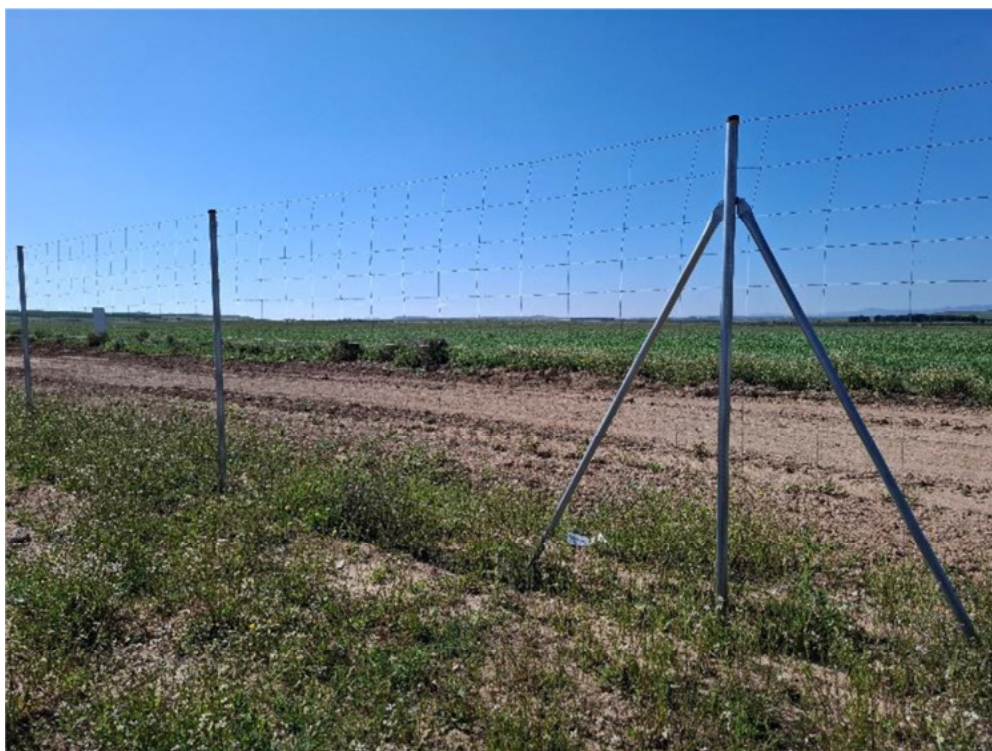
| Elementos de visibilidad para la fauna | Se han identificado 10 placas de visibilidad ausentes a lo largo del vallado, tres más que en la visita anterior. | 22 |

Figura 8.1. Placa ausente en el vallado, por el extremo sur de la planta

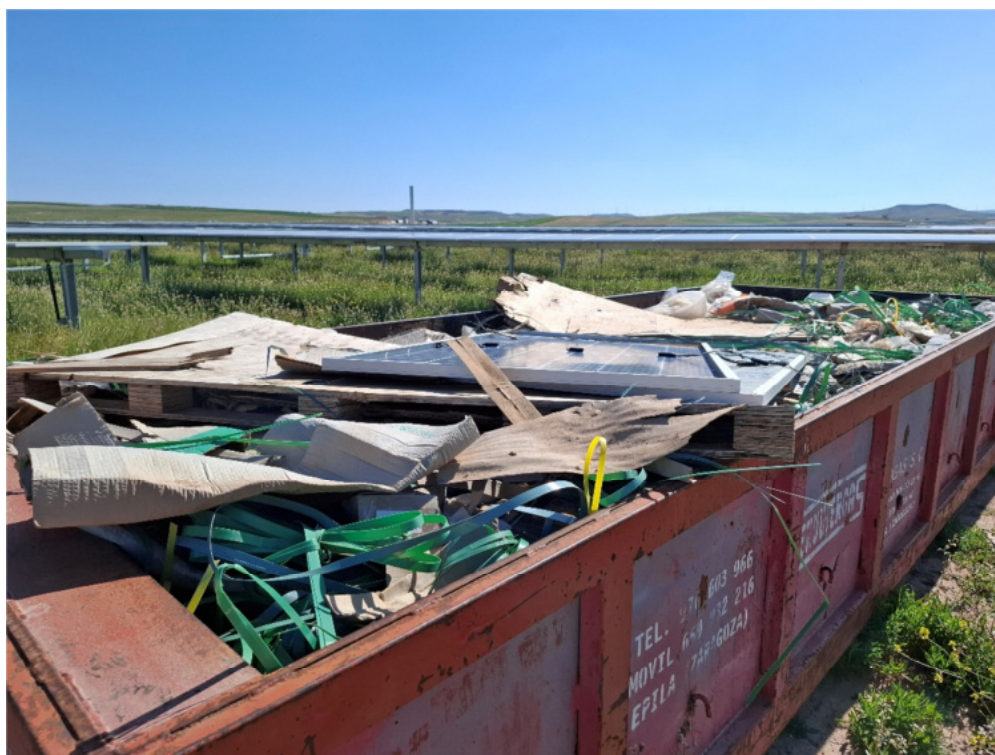
| Identificación, separación y almacenamiento de residuos | Los residuos se encuentran mezclados en los dos contenedores situados entre "San Pedro" y "Épila" y en los tres contenedores situados dentro de "Épila". | 20 |

Figura 8.2. Contenedor con residuos mezclados, en el interior de la planta

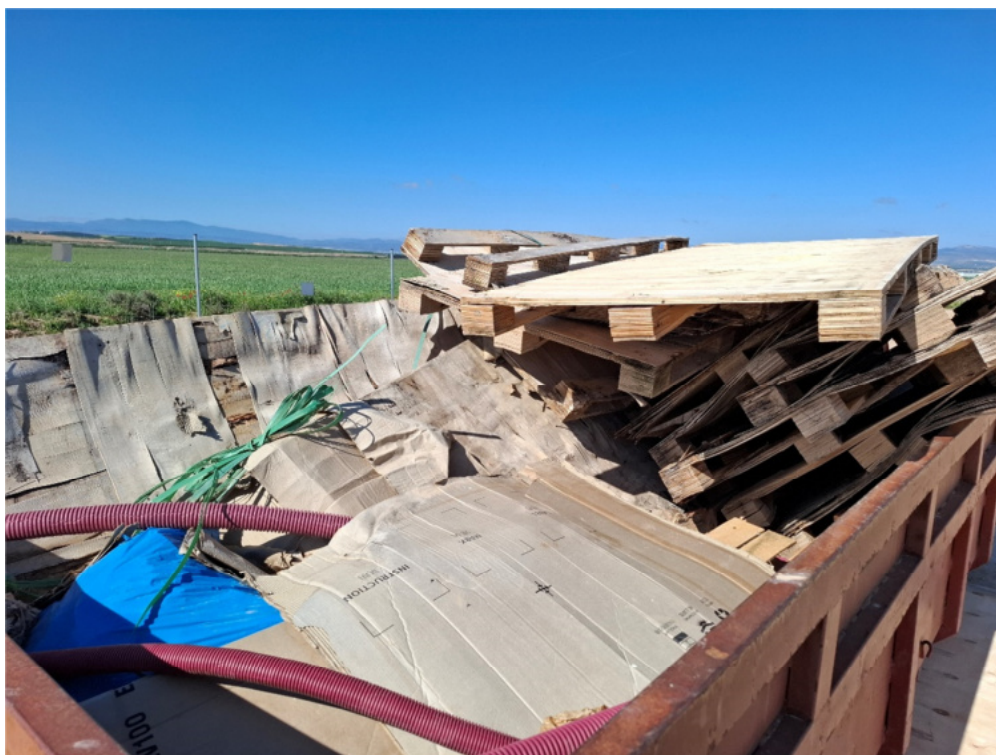
Figura 8.3. Segundo contenedor con residuos mezclados, en el interior de la planta

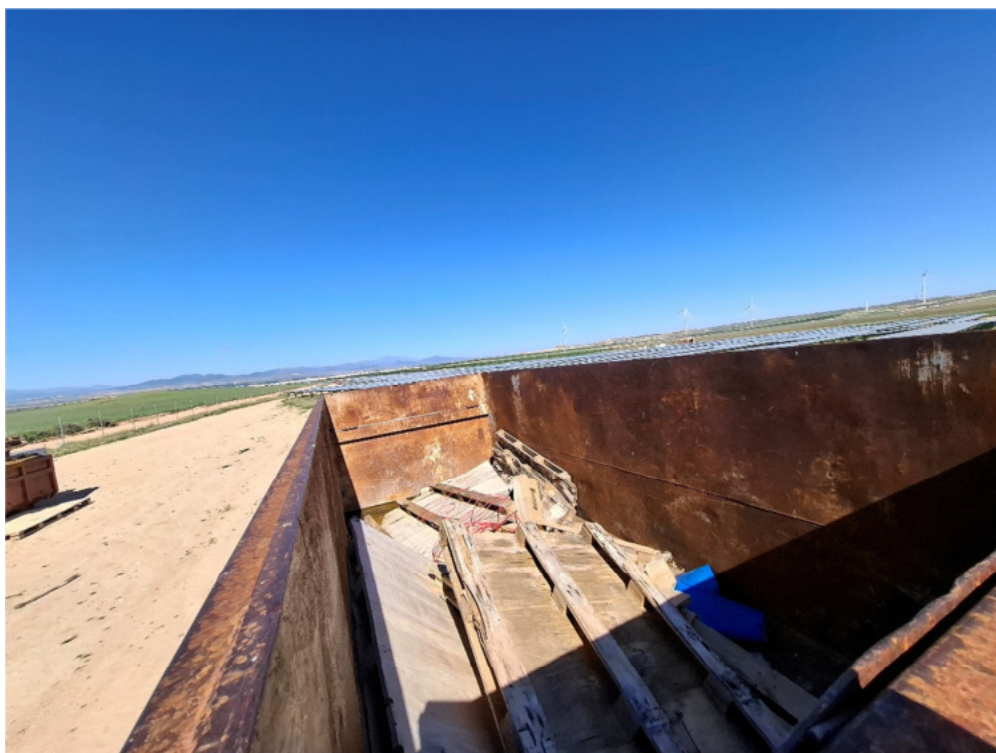
Figura 8.4. Tercer contenedor con residuos mezclados, en el interior de la planta

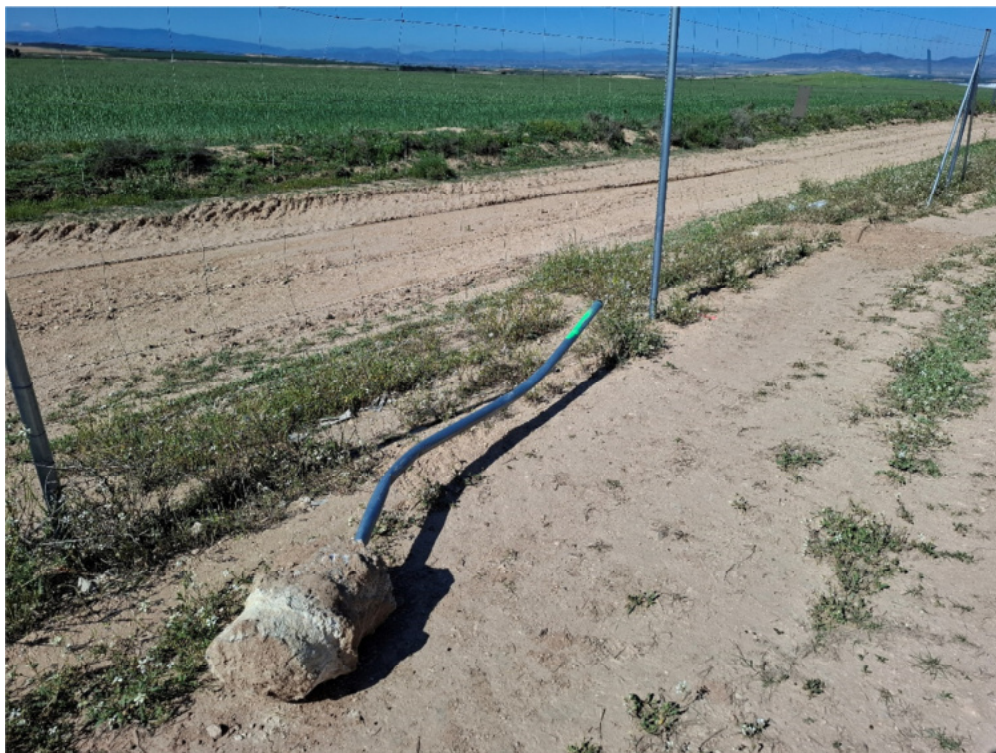
| Existencia de elementos que puedan dañar a la fauna | Se han localizado 10 puntos con roturas en el vallado, con presencia de elementos punzantes peligrosos para la fauna (uno más que en la visita anterior). Todos los postes que se encontraban doblados o en mal estado se han retirado para su sustitución | 19 |

| NO CONFORMIDADES | | | | | | |
|---|---|---|---|---|---|--|
| 19 | Instalación y mantenimiento del vallado | Existencia de elementos que puedan dañar a la fauna | Se han localizado 10 puntos con roturas en el vallado, con presencia de elementos punzantes peligrosos para la fauna (uno más que en la visita anterior). Todos los postes que se encontraban doblados o en mal estado se han retirado para su sustitución. | 30-10-24 | Sustituir los tramos rotos del vallado | |

Figura 8.5. Poste doblado retirado, pendiente de sustitución.

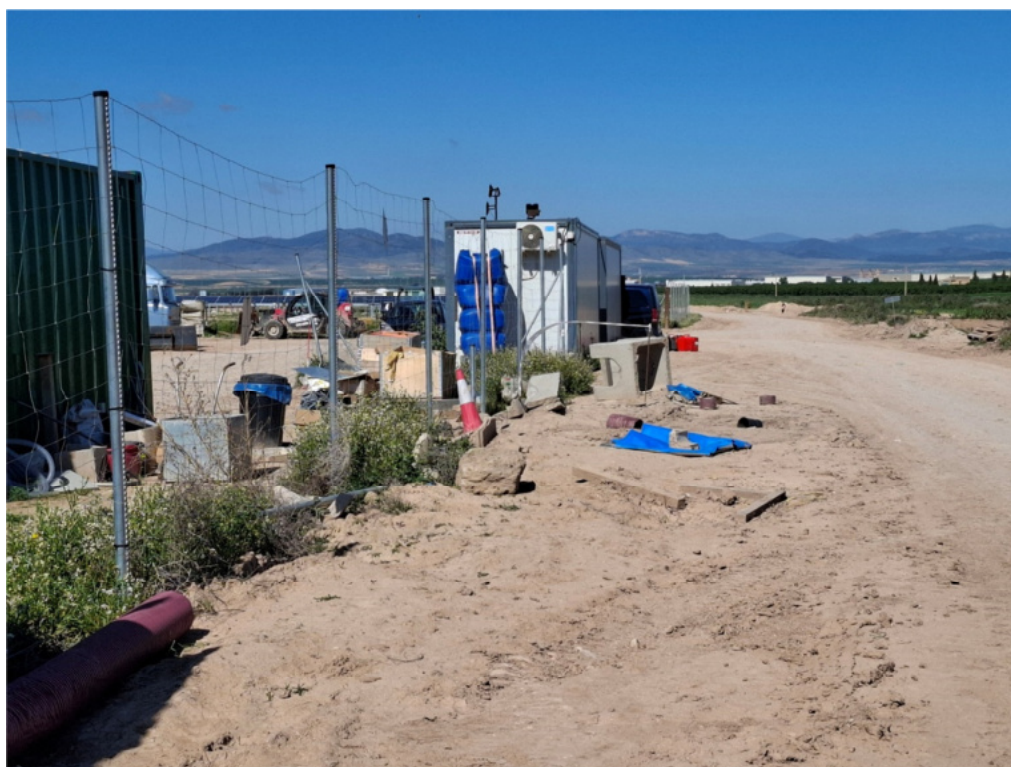
| | Se observan algunos residuos dispersos en el exterior de la parcela, tanto en el límite sur como en el norte. Se han limpiado los residuos dispersos que había en el interior de la planta y junto a los contenedores situados entre las plantas "San Pedro" y "Épila". En estas zonas tan solo se ha identificado una acumulación puntual de residuos. | 21 |

Figura 8.6. Residuos en el exterior de la planta, por su límite norte

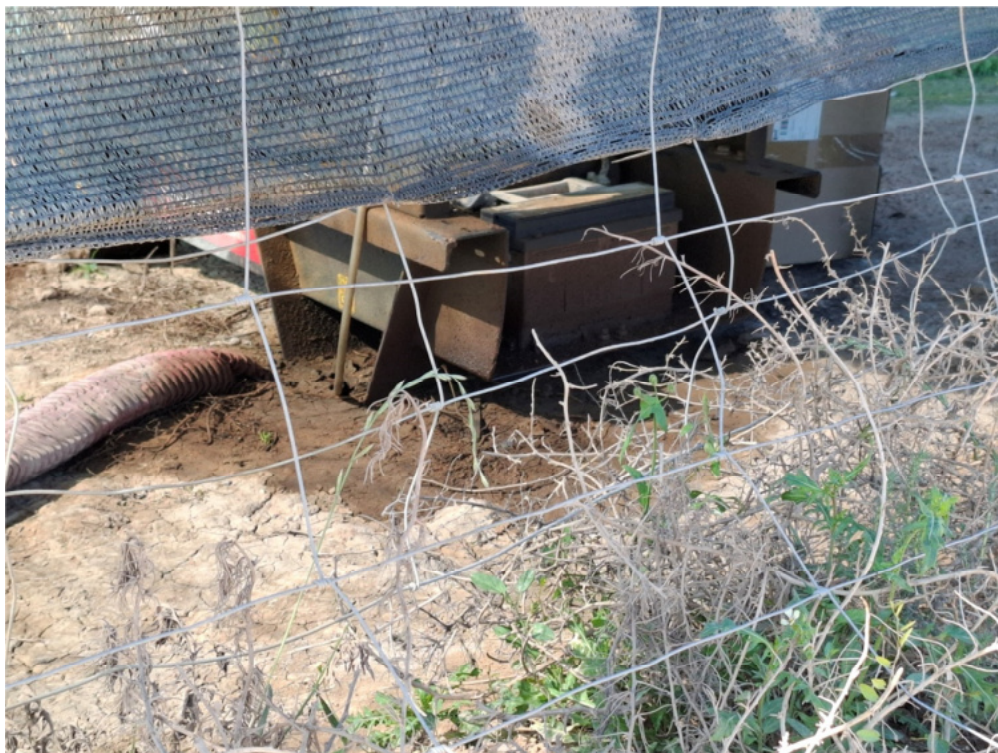
| Evidencias de contaminación en los suelos | Se ha identificado una mancha de combustible debajo del generador existente en la planta. Se observa igualmente que este generador no dispone de cubeto de retención | 24 |

Figura 8.7. Mancha de combustible en el suelo, bajo el generador, que no dispone de cubeto de contención

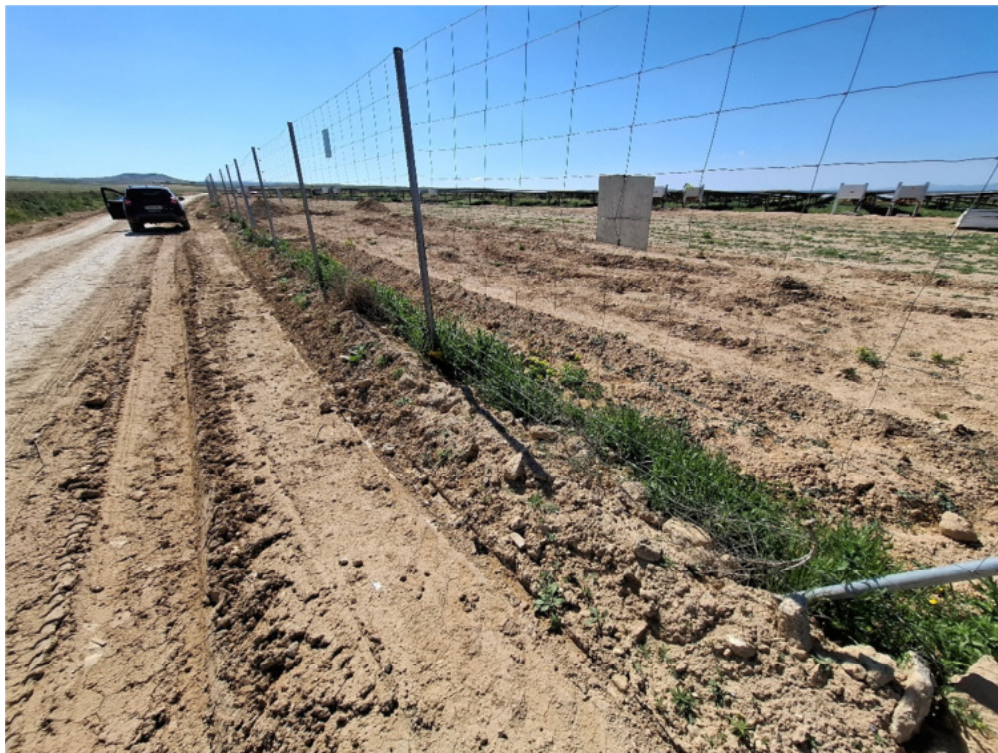
| Permeabilidad territorial para la fauna | Se han observado varios tramos del vallado con el paso inferior de fauna obstruido, en el límite norte del recinto. En total, se han contabilizado 36 vanos obstruidos. | 15 |

Figura 8.8. Obstrucción de un tramo largo del paso inferior de fauna en el límite norte del vallado, debido al sobrante de las tierras tras el cierre de las zanjas interiores

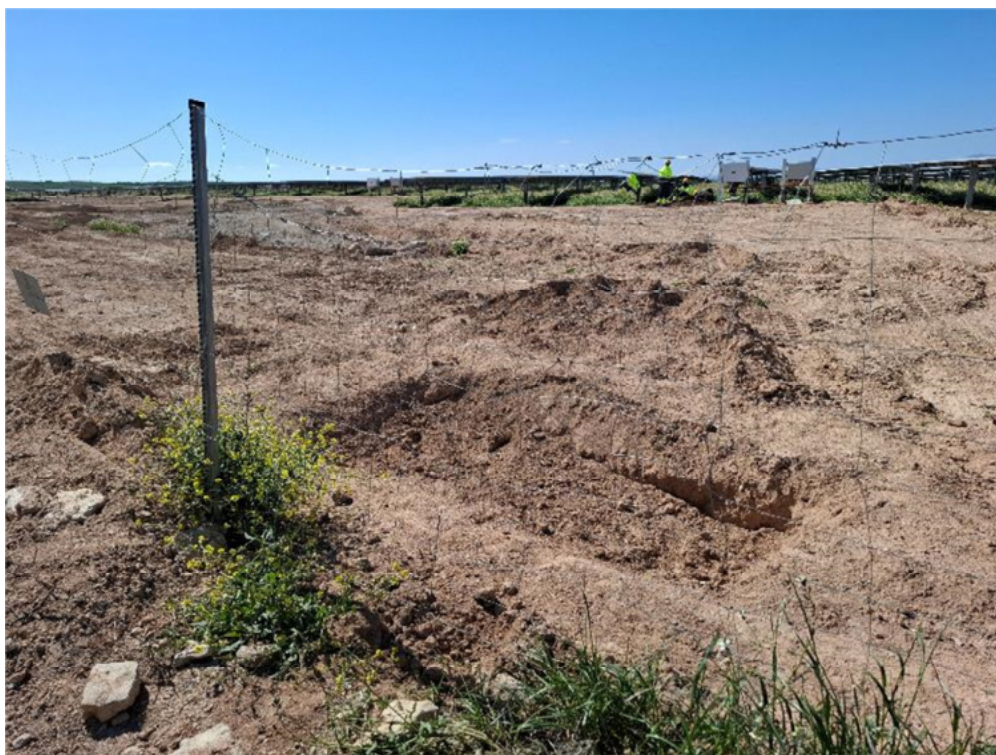
| | En algún punto del vallado que había roturas, se ha reparado añadiendo nuevos alambres, si bien las reparaciones han dejado algunos elementos punzantes y en ocasiones disminuyen el tamaño de los cuadros del vallado. Se recomienda que estos tramos se sustituyan por vallado nuevo que cumpla las especificaciones requeridas. | |

Figura 8.9. Vallado arreglado, aunque el arreglo presenta elementos punzantes y da lugar a la reducción puntual del tamaño de algunos cuadros del mismo

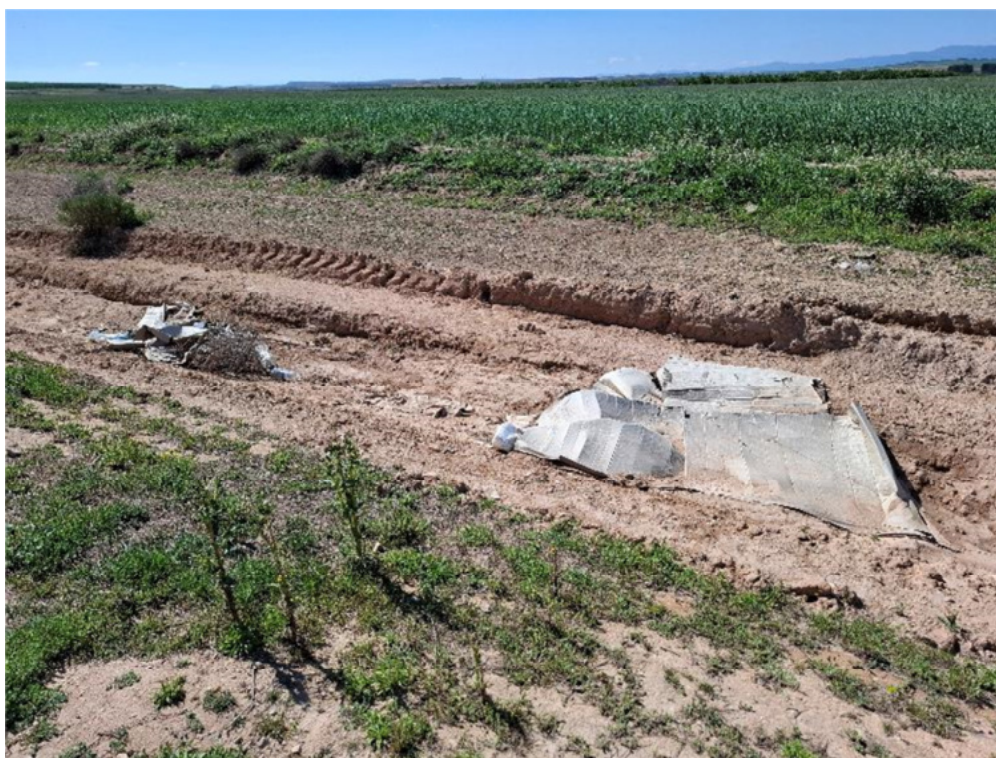
Figura 8.10. Residuos en el exterior de la planta, por el sur de la misma

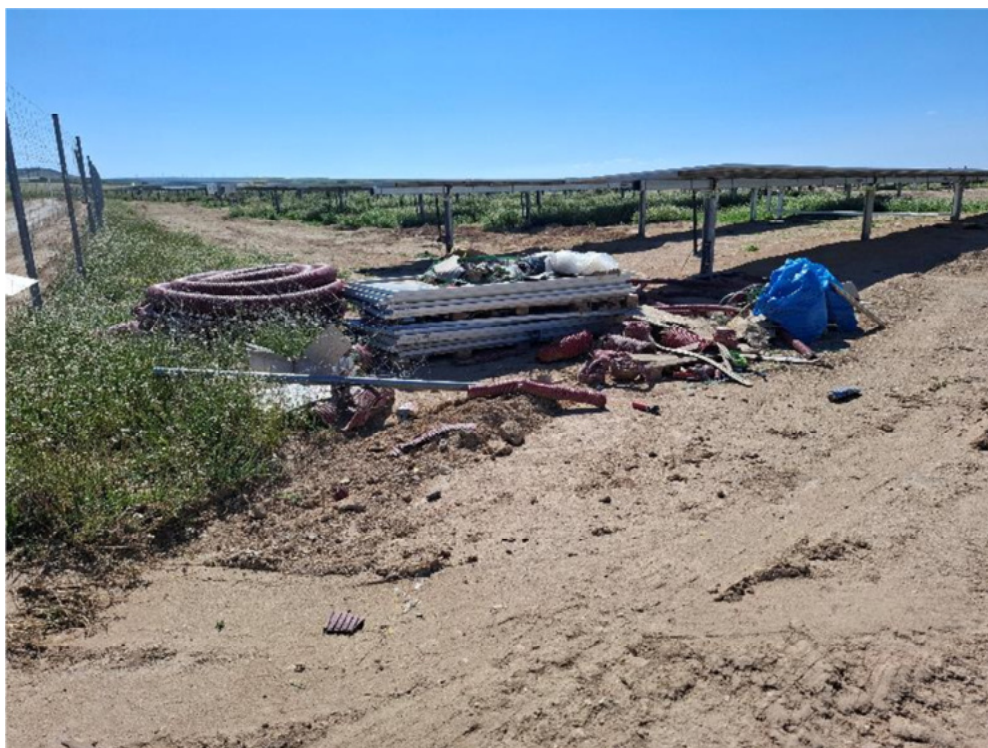
Figura 8.11. Acumulación de residuos puntual en el interior de la planta

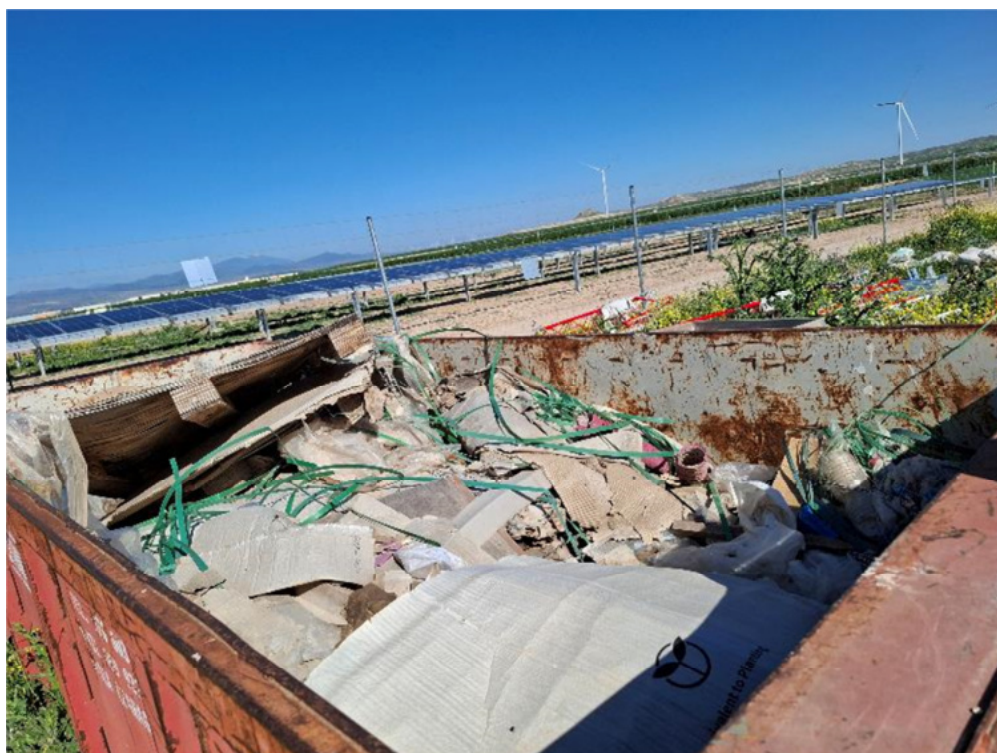
Figura 8.12. Residuos mezclados en uno de los contenedores situados entre las plantas "Épila" y "San Pedro".

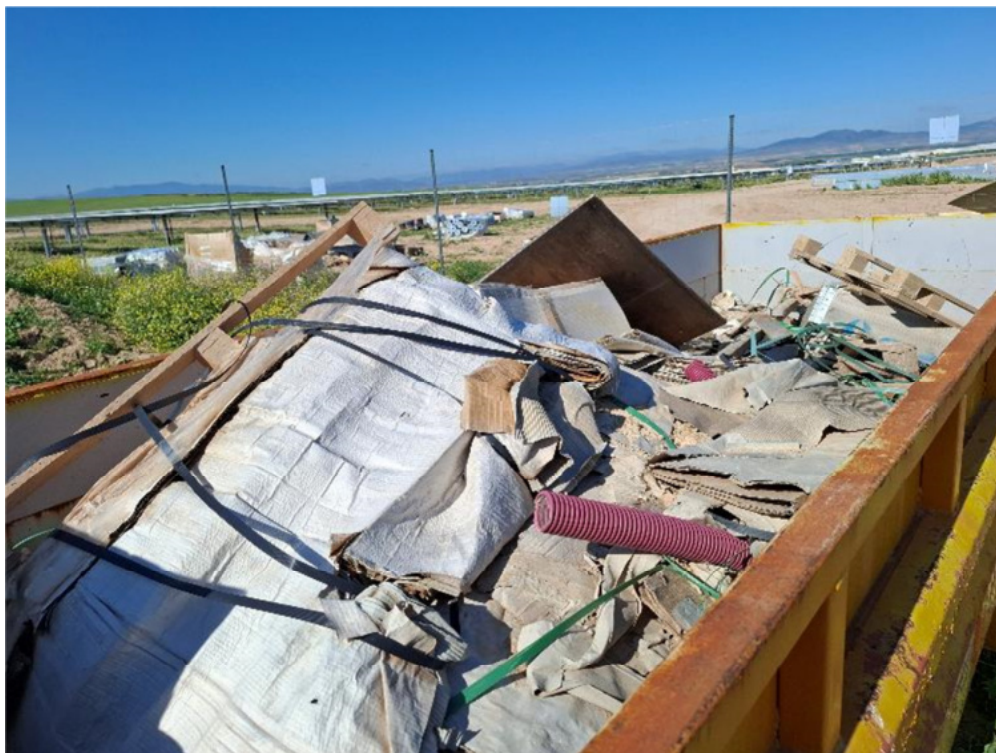
Figura 8.13. Residuos mezclados en el segundo contenedor situado entre las plantas "Épila" y "San Pedro".

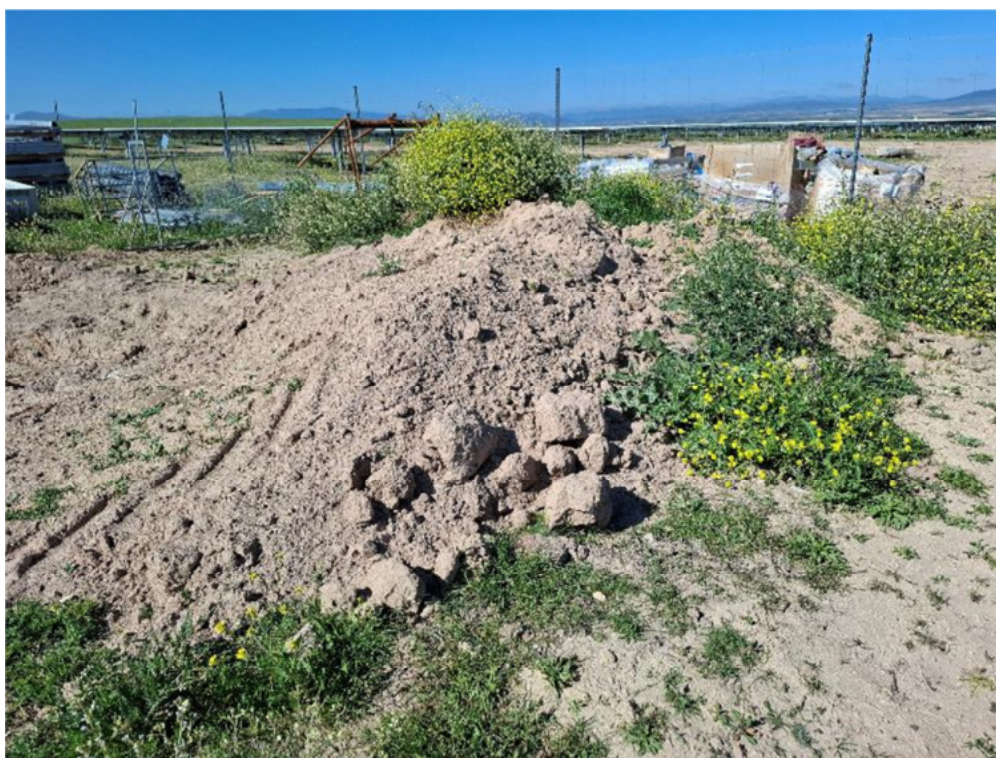
| Retirada y acopio de tierra vegetal | | |
|---|---|---|
| Aptitud de la tierra vegetal para su uso en la restauración | Se han retirado los residuos que se situaban junto y sobre la tierra vegetal que se localiza en los terrenos entre "San Pedro" y "Épila", aunque sigue sin estar balizada. El acopio situado dentro de "Épila" tampoco está balizado, aunque está en buen estado. | 17 |

Figura 8.14. Acopio de tierra vegetal, sin balizar ubicado entre las plantas "San Pedro" y "Épila". Se han retirado los residuos que se situaban junto y sobre el mismo.

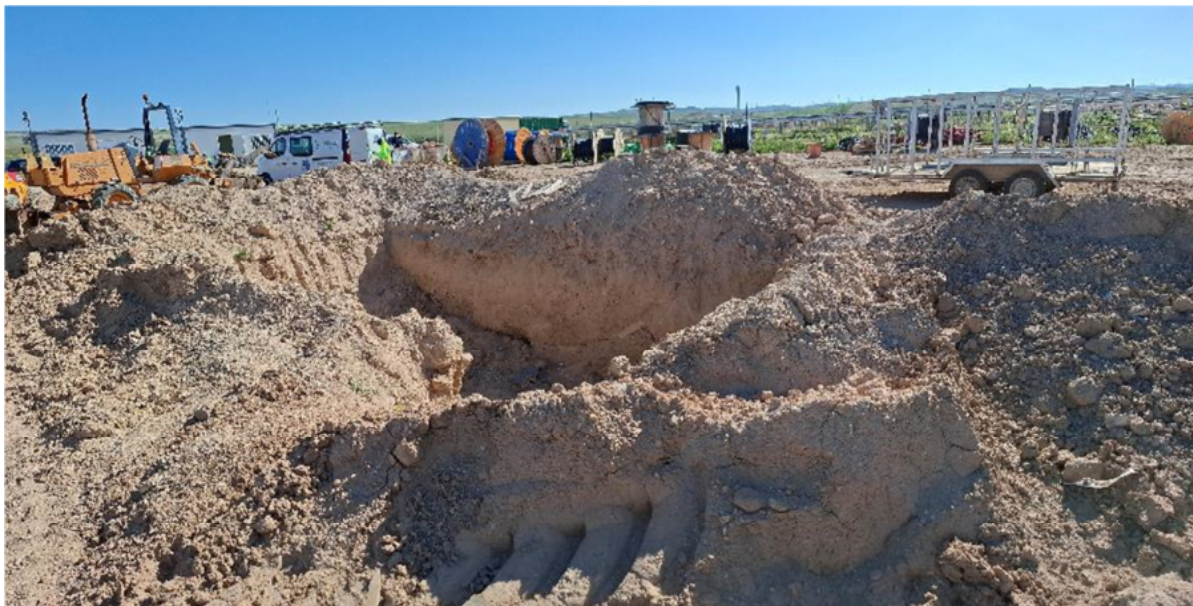
| Retirada y acopio de tierra vegetal | | |
|---|---|---|
| | Existe un acopio de tierras procedente de una excavación localizada entre "San Pedro A" y "Épila". En dicho acopio, no se ha separado la tierra vegetal del resto de tierras. | 25 |

Figura 8.15. Excavación realizada en los terrenos entre "San Pedro A" y "Épila". De las tierras extraídas no se ha separado la tierra vegetal.

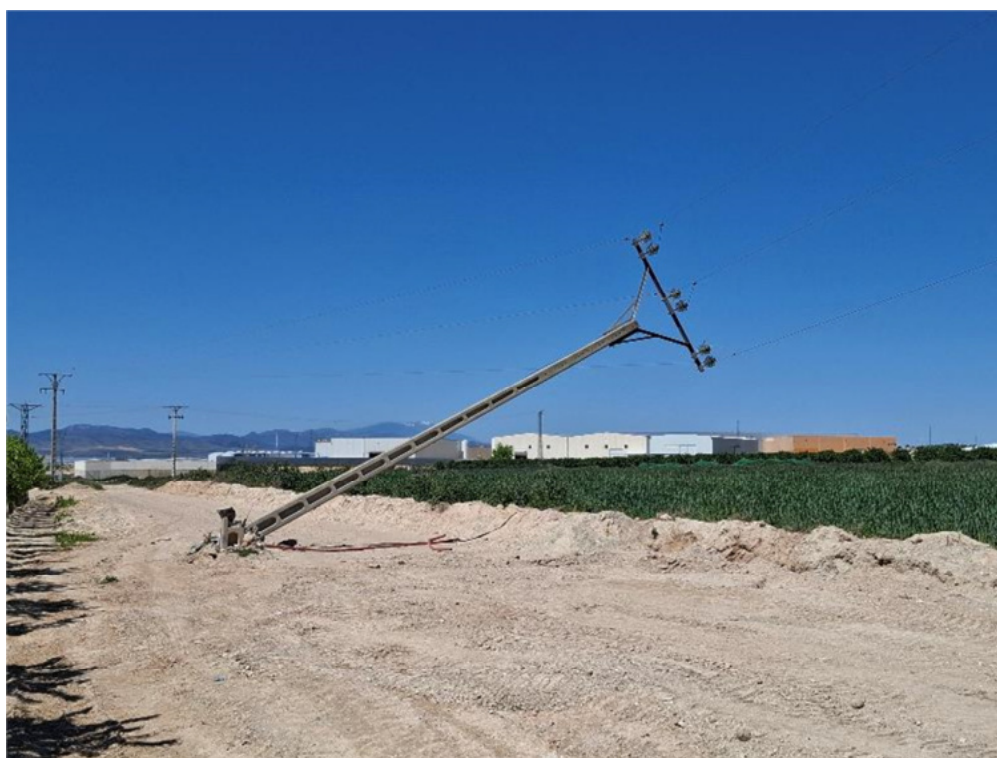
| Acumulaciones de materiales/residuos en los viales | No se han observado acumulaciones de materiales ni residuos en los caminos de acceso. Puntualmente, se ha identificado un apoyo eléctrico roto y volcado sobre el camino de acceso, que impide el paso por ese punto. Nos indican que dicha rotura no está relacionada con las obras en la planta "Épila". | |

Figura 8.16. Apoyo eléctrico roto y caído sobre el camino de acceso a la planta fotovoltaica, no relacionado con las obras en "Épila"
