# INSTALACIÓN FOTOVOLTAICA "ÉPILA" Y CONEXIÓN A RED 15 kV

## ÉPILA (ZARAGOZA)

### INFORME DE VIGILANCIA AMBIENTAL

| Periodo que recoge el informe | Julio 2024 |

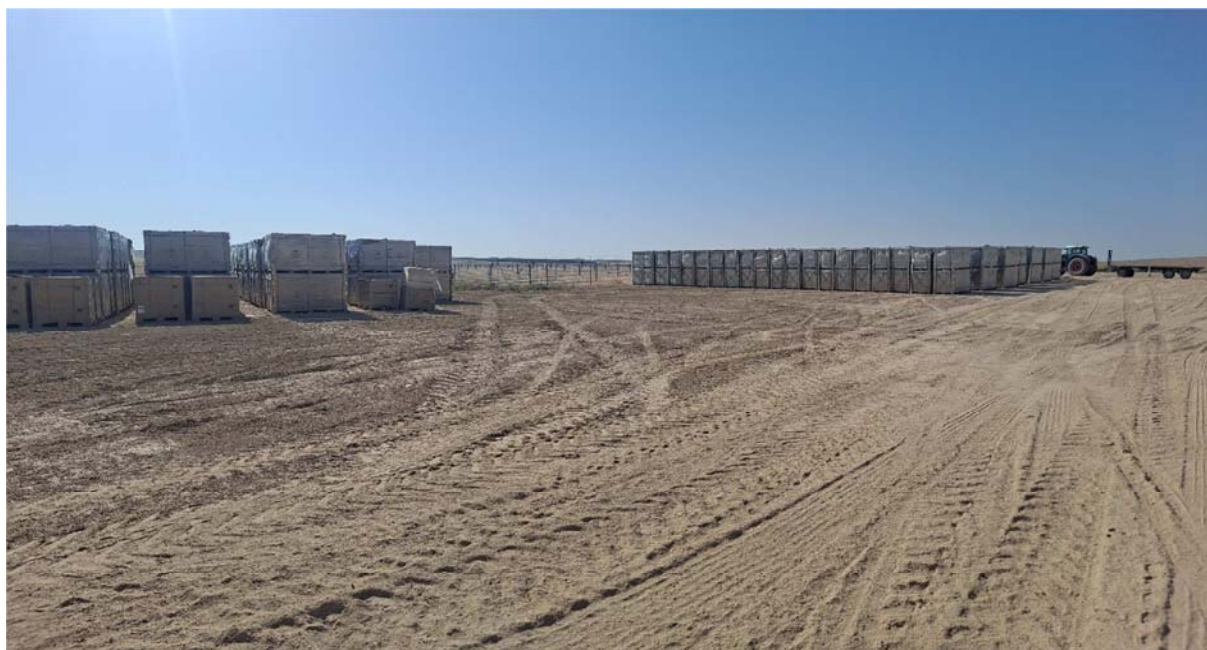
| Información a los trabajadores | | |
|---|---|---|
| Superficie de ocupación | El perímetro de la planta corresponde con la superficie prevista en el proyecto. Se ha aumentado la ocupación de los terrenos situados entre las plantas "San Pedro" y "Épila", donde, además de las instalaciones habituales (parking de maquinaria, casetas para comedor y oficinas, contenedores de residuos), se han acopiado materiales. | |

Figura 8.2. Acopios de materiales en los terrenos entre las plantas "Épila" y "San Pedro"

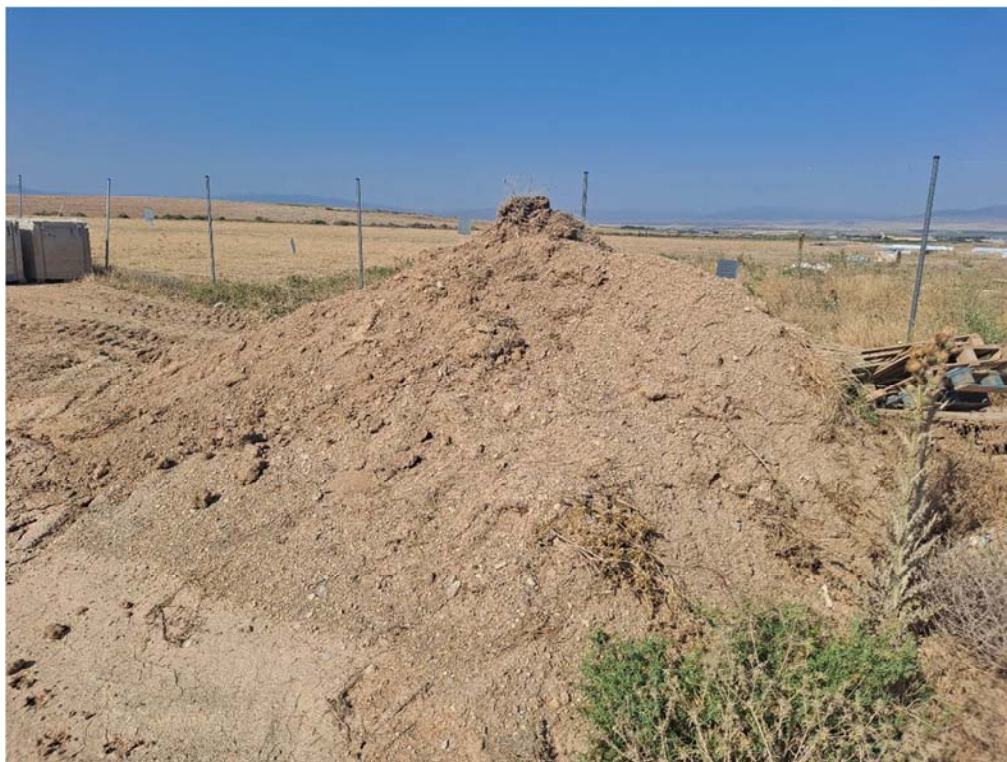
| Aptitud de la tierra vegetal para su uso en la restauración | La tierra vegetal acopiada entre las plantas "Épila" y "San Pedro" se encuentra en buen estado de conservación. | |
| Dimensiones de los acopios para su adecuada conservación | El acopio localizado entre "San Pedro" y "Épila" tiene una altura de 1,60-1,70 m. Se recomienda que la altura no exceda 1,50 m. | |

Figura 8.3. Tierra vegetal acopiada, procedente de la zona donde se han acopiado materiales, entre las plantas "San Pedro" y "Épila"

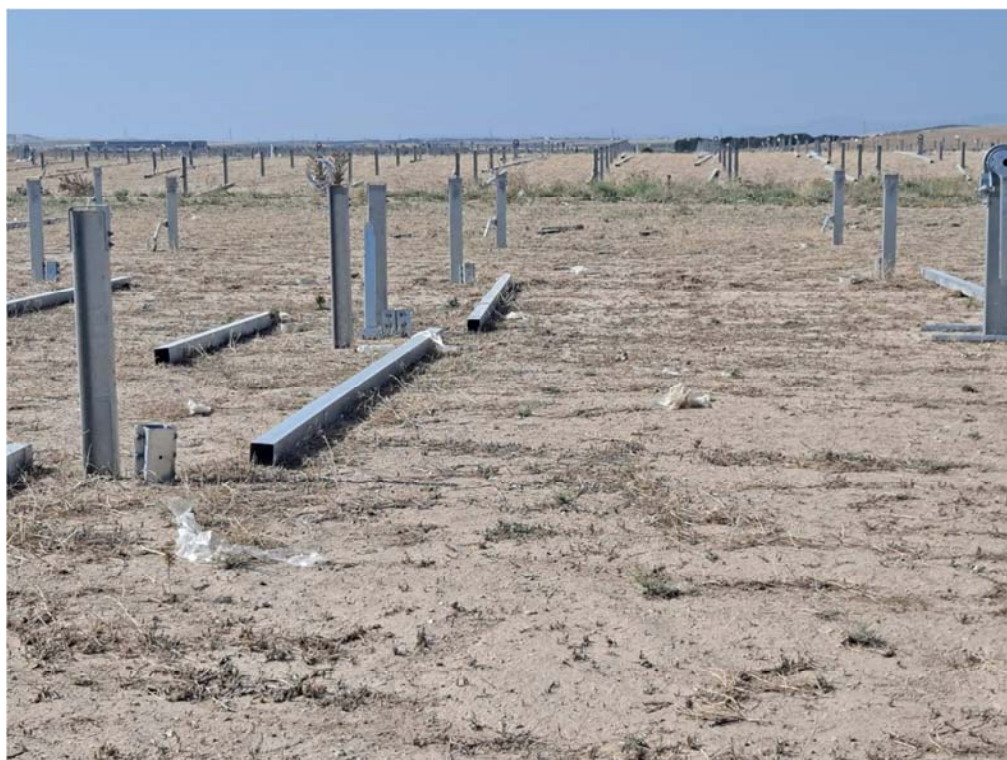
| Gestión de residuos generados | | |
|---|---|---|
| | Se observan algunos plásticos dispersos por la planta, posiblemente arrastrados por el viento desde la planta contigua "San Pedro". | 16 |

| NO CONFORMIDADES | | | | | | |
|---|---|---|---|---|---|---|
| 16 | Gestión de residuos generados | Acumulaciones de residuos en áreas no designadas para ello | Se observan algunos plásticos dispersos por la planta | 14-06-24 | Recoger los plásticos y depositarlos en el contenedor habilitado. | |

Figura 8.4. Plásticos dispersos en la planta

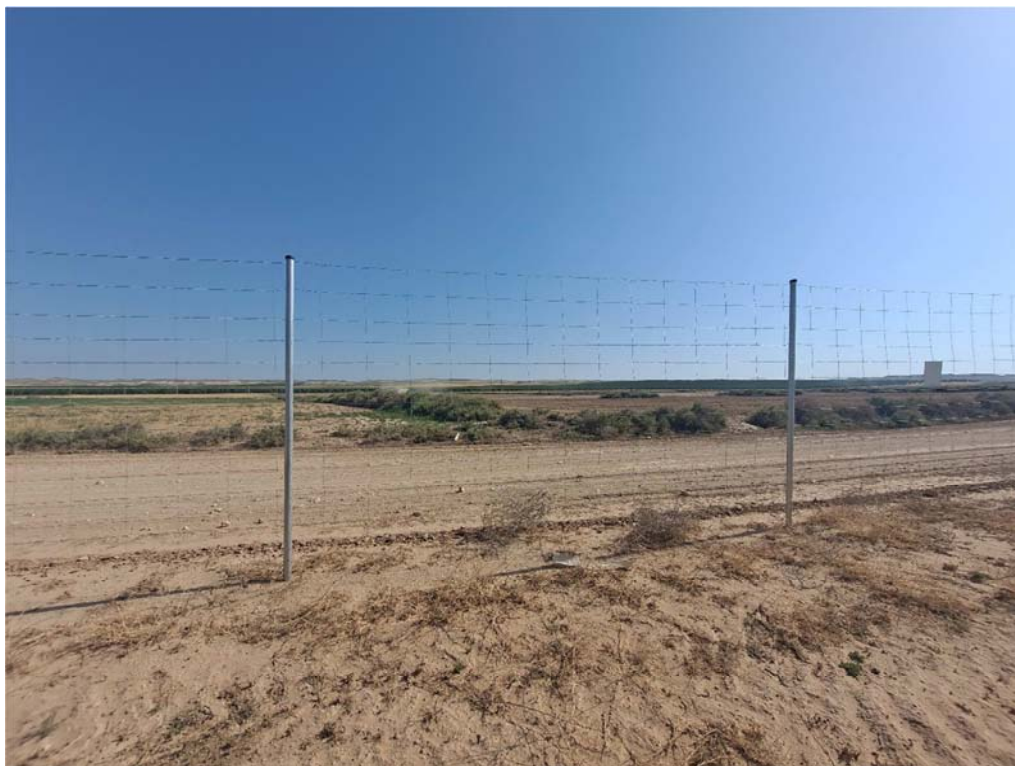
| Elementos de visibilidad para la fauna | Se ha identificado un vano del vallado sin placa de visibilidad en el sector norte de la planta. El resto de las placas se encuentran en buen estado. | |

Figura 8.5. Único vano observado sin placa de visibilidad

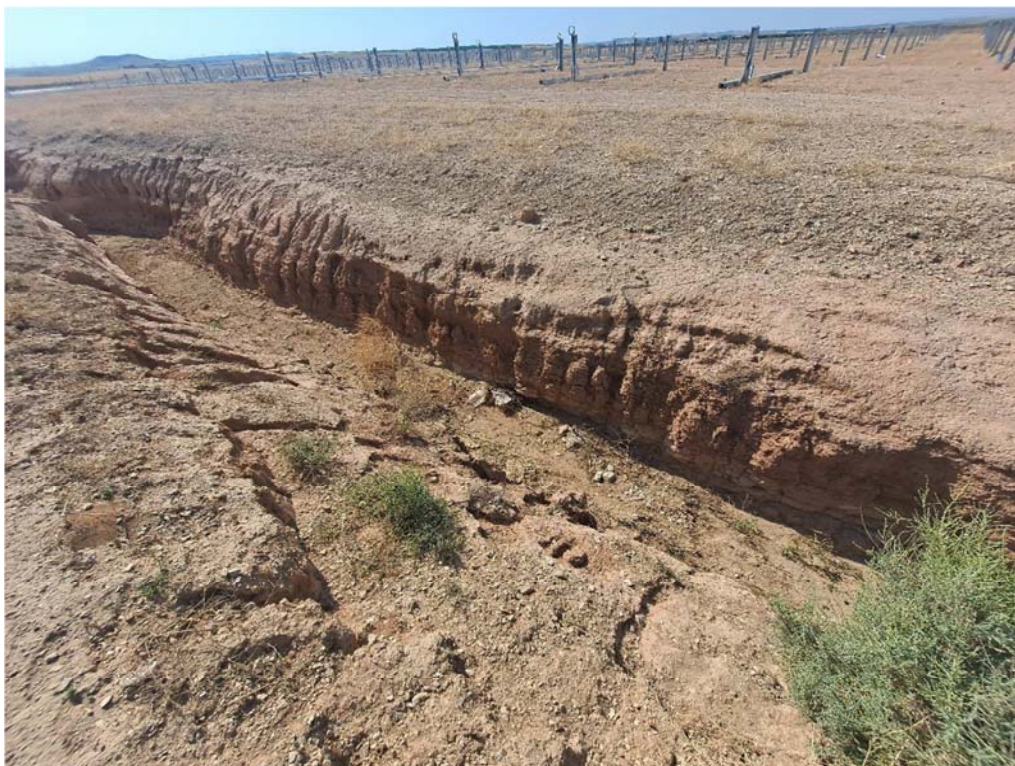
| Existencia de regueros erosivos | Se identifican regueros erosivos activos en el barranco que atraviesa la planta fotovoltaica. | |
| Intercepción de zonas de circulación preferente de agua | El barranco que atraviesa la zona de proyecto se encuentra tapado en dos puntos dentro de la planta, para facilitar el tránsito de vehículos. | |

Figura 8.6. Aspecto del barranco que atraviesa la planta, donde se observan signos erosivos y puntualmente algún plástico

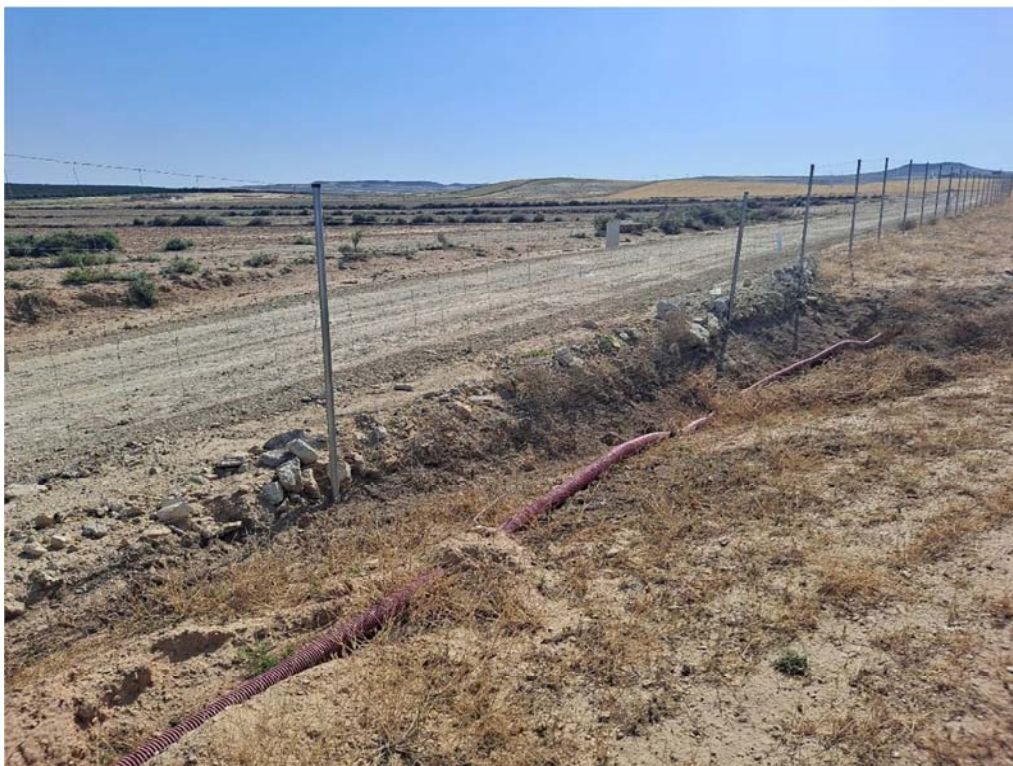
| Permeabilidad territorial para la fauna | Como consecuencia de los movimientos de tierra para salvar el barranco que atraviesa la planta, están obstruidos unos 20 m del paso inferior de fauna del vallado en su límite norte. | 15 |

| NO CONFORMIDADES | | | | | | |
|---|---|---|---|---|---|---|
| 15 | Instalación y mantenimiento del vallado | Permeabilidad territorial para la fauna | Se ha obstruido un tramo del paso inferior de vallado, como consecuencia de los movimientos de tierra realizados para salvar el barranco que atraviesa la parcela. | 17-04-24 | Retirar las tierras que obstruyen los pasos inferiores de fauna | |

Figura 8.7. Paso inferior del vallado obstruido por los movimientos de tierra

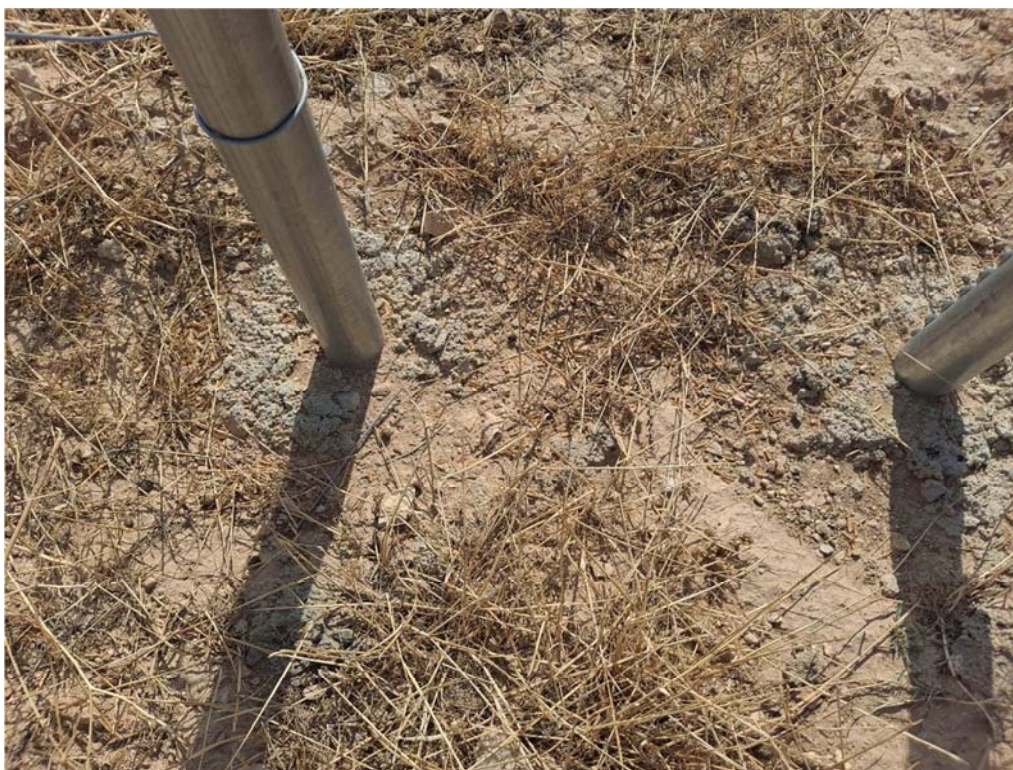
| Gestión de residuos generados | | |
|---|---|---|
| Acumulaciones de residuos en áreas no designadas para ello | En la visita del 13-09-23 se identificaron frecuentes restos de alambres junto a los pasos de fauna del vallado, consecuencia de la apertura de los mismos. Se comunicó la necesidad de su recogida y depósito en el contenedor habilitado. A fecha 18-07-24 siguen encontrándose los alambres en el suelo junto a los pasos de fauna a lo largo de todo el vallado. | 10 |

| NO CONFORMIDADES | | | | | | |
|---|---|---|---|---|---|---|
| 10 | Gestión de residuos generados | Acumulaciones de residuos en áreas no designadas para ello | Se identificaron frecuentes restos de alambres junto a los pasos de fauna del vallado | 13-09-23 | Recoger los alambres y depositarlos en el contenedor habilitado | |

Figura 8.8. Alambres en el suelo en los pasos de fauna

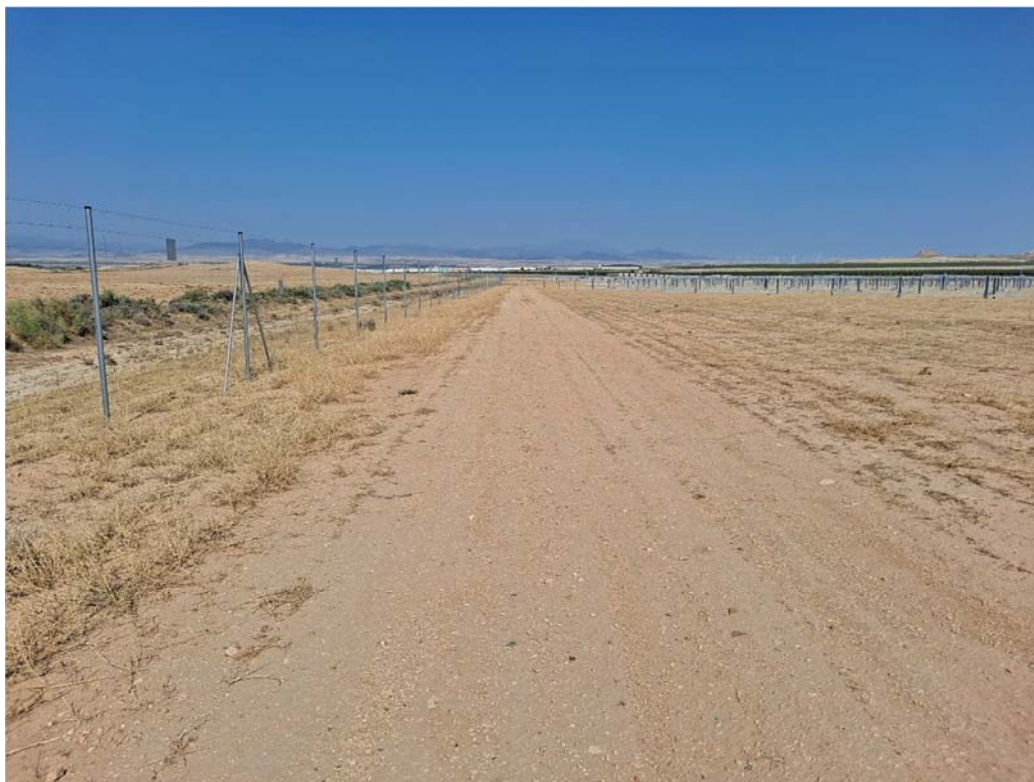
| Información a los trabajadores | | |
|---|---|---|
| Compactación de suelos | Se observan suelos compactados en los viales interiores y exteriores y terrenos entre las plantas Épila y San Pedro. Todos ellos situados dentro de la parcela de proyecto, sin afectar a otras parcelas. | |

Figura 8.9. Vial interior que se encuentra algo compactado debido al paso de vehículos
