# INSTALACIÓN FOTOVOLTAICA "ÉPILA" Y CONEXIÓN A RED 15 kV

## ÉPILA (ZARAGOZA)

### INFORME DE VIGILANCIA AMBIENTAL

| Periodo que recoge el informe | Agosto 2024 |

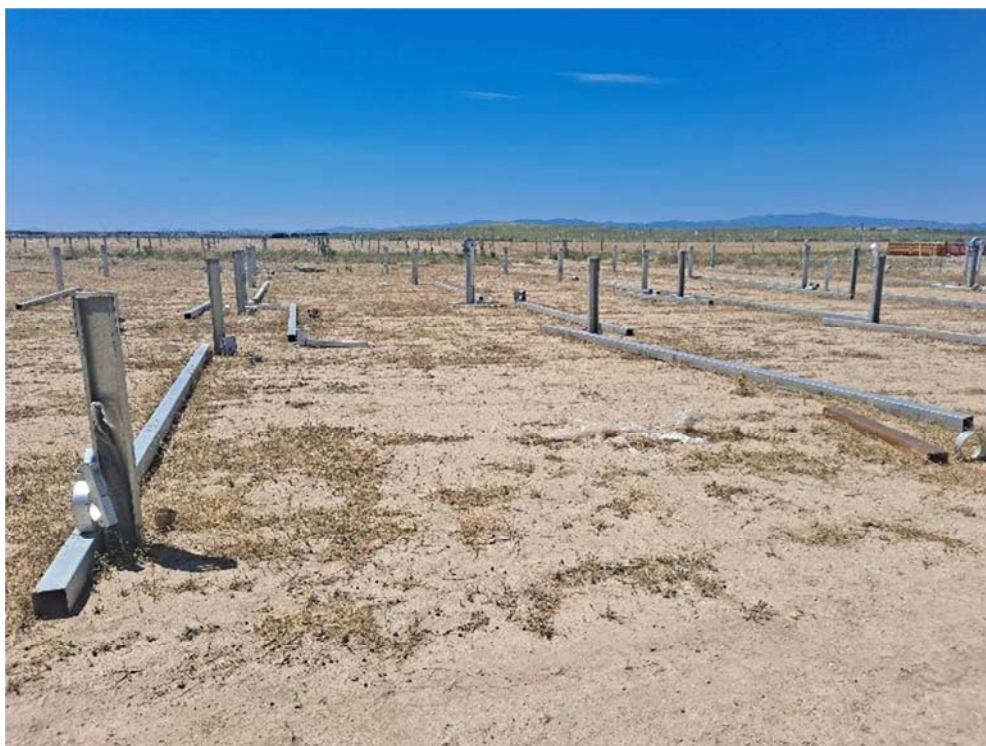
No se tiene constancia de que se hayan realizado trabajos en la planta en este periodo.

Figura 4.1. Aspecto de la planta

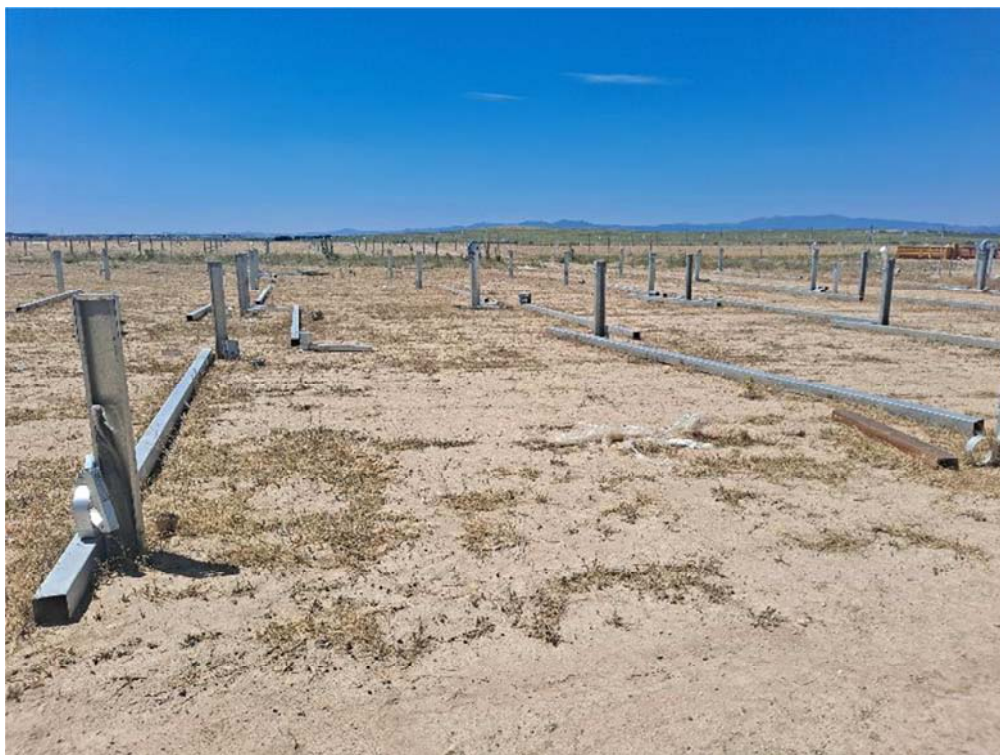
Figura 8.1. Aspecto de la planta a fecha 14-08-24

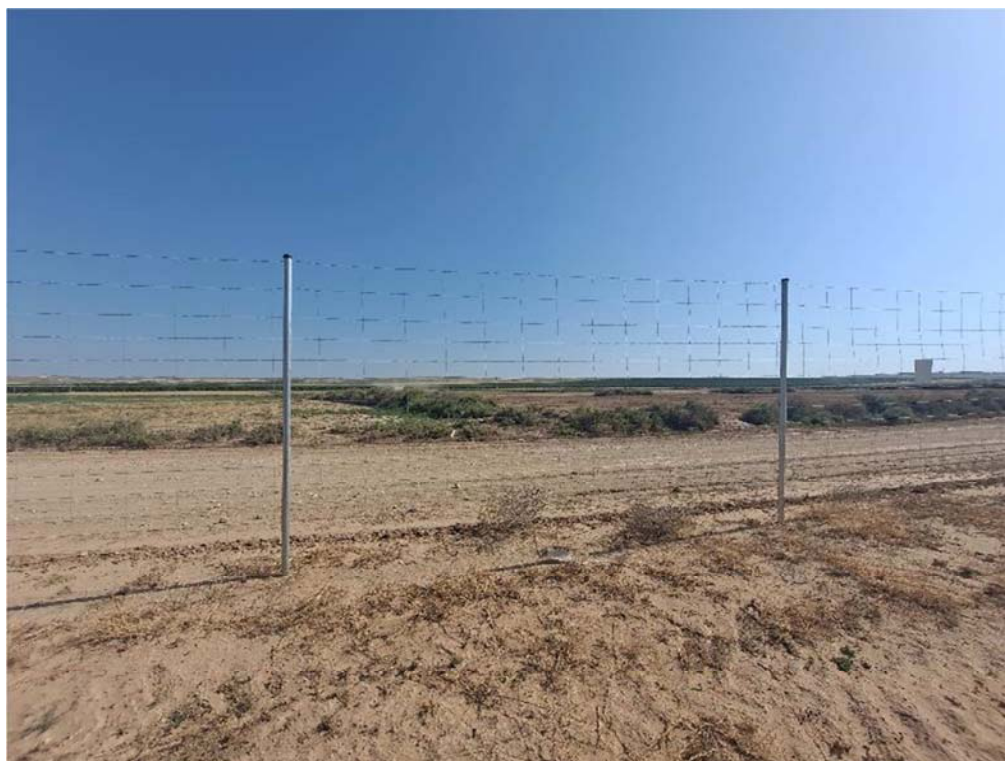
| Elementos de visibilidad para la fauna | Se ha identificado un vano del vallado sin placa de visibilidad en el sector norte de la planta. El resto de las placas se encuentran en buen estado. | |

Figura 8.2. Única placa ausente identificada en el vallado

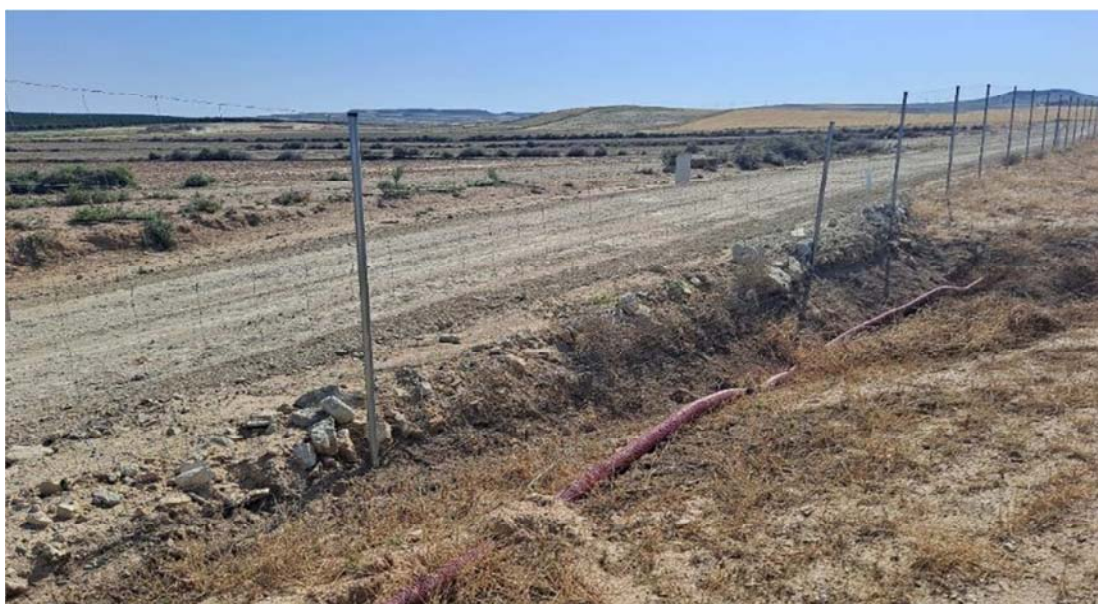
| Permeabilidad territorial para la fauna | Como consecuencia de los movimientos de tierra que se realizaron para salvar el barranco que atraviesa la planta, quedaron obstruidos unos 20 m del paso inferior de fauna del vallado en su límite norte. A fecha 14-08-2024 se sigue identificando dicha obstrucción. | 15 |

| NO CONFORMIDADES | | | | | | |
|---|---|---|---|---|---|---|
| 15 | Instalación y mantenimiento del vallado | Permeabilidad territorial para la fauna | Se ha obstruido un tramo del paso inferior de vallado, como consecuencia de los movimientos de tierra realizados para salvar el barranco que atraviesa la parcela. | 17-04-24 | Retirar las tierras que obstruyen los pasos inferiores de fauna. | |

Figura 8.3. Obstrucción en el paso inferior del vallado

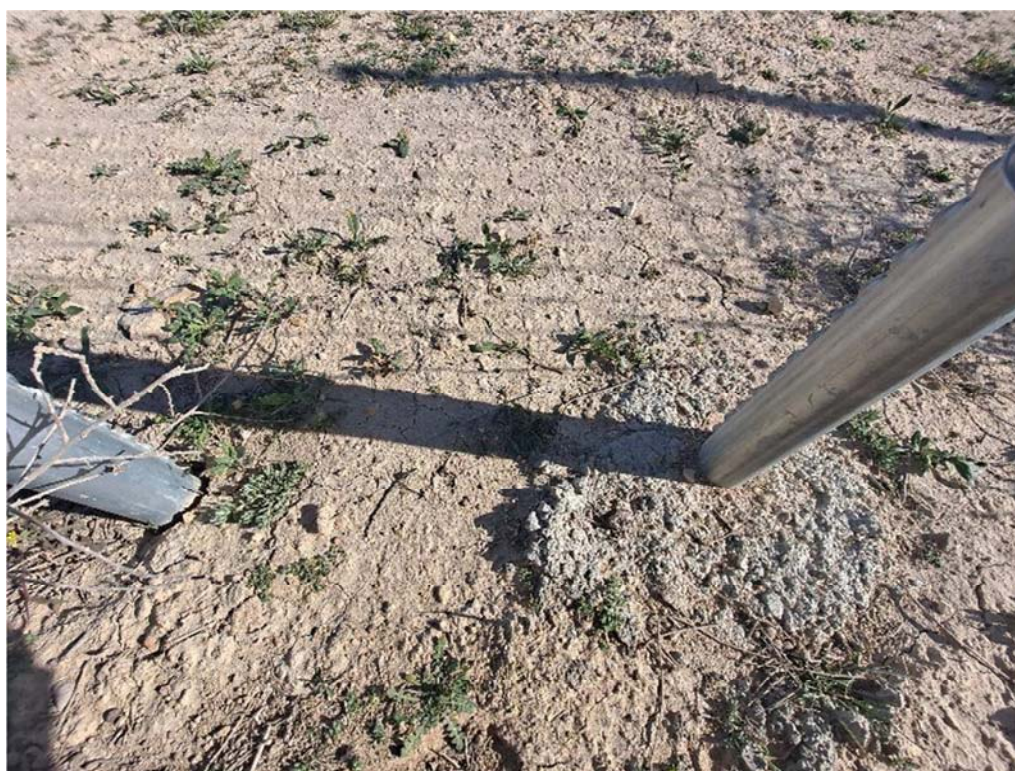
| Gestión de residuos generados | | |
|---|---|---|
| Acumulaciones de residuos en áreas no designadas para ello | En la visita del 13-09-23 se identificaron frecuentes restos de alambres junto a los pasos de fauna del vallado, consecuencia de la apertura de los mismos. Se comunicó la necesidad de su recogida y depósito en el contenedor habilitado. A fecha 14-08-24 siguen encontrándose los alambres en el suelo junto a los pasos de fauna a lo largo de todo el vallado. | 10 |

| NO CONFORMIDADES | | | | | | |
|---|---|---|---|---|---|---|
| 10 | Gestión de residuos generados | Acumulaciones de residuos en áreas no designadas para ello | Se identificaron frecuentes restos de alambres junto a los pasos de fauna del vallado. | 13-09-23 | Recoger los alambres y depositarlos en el contenedor habilitado. | |

Figura 8.4. Alambres en el suelo junto a los pasos de fauna
