# INSTALACIÓN FOTOVOLTAICA "ÉPILA" Y CONEXIÓN A RED 15 kV

### INFORME DE VIGILANCIA AMBIENTAL

| nº de informe y año de seguimiento | Informe nº 3 del año 2 |
| Periodo que recoge el informe | Septiembre 2024 |

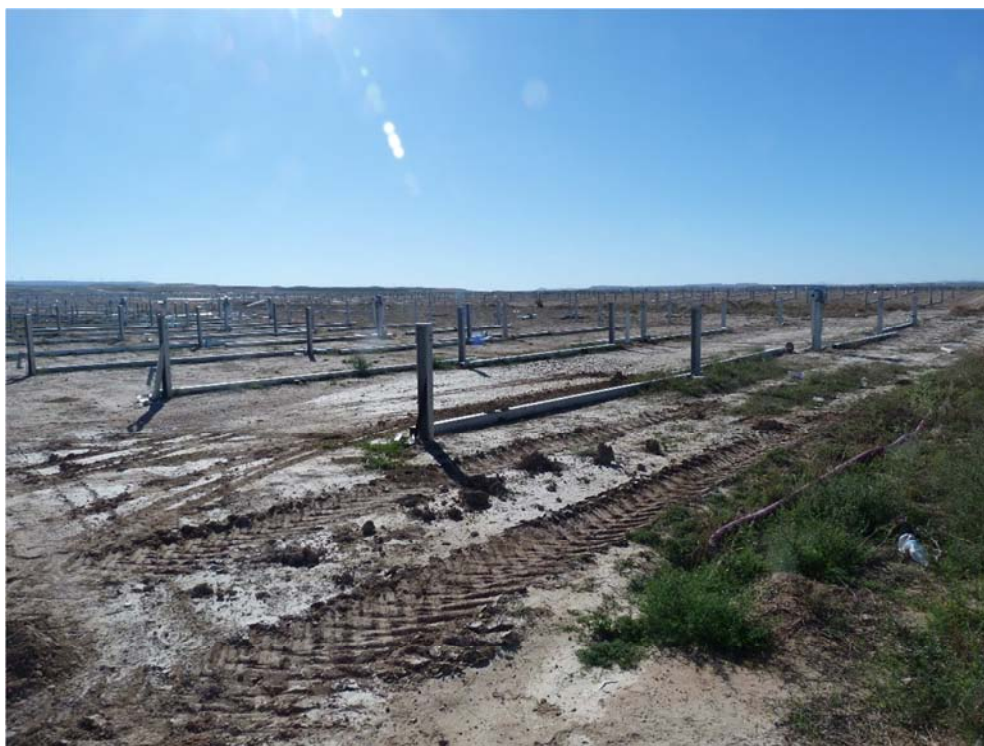
No se tiene constancia de que se hayan realizado trabajos en la planta en este periodo.

Figura 4.1. Aspecto de la planta

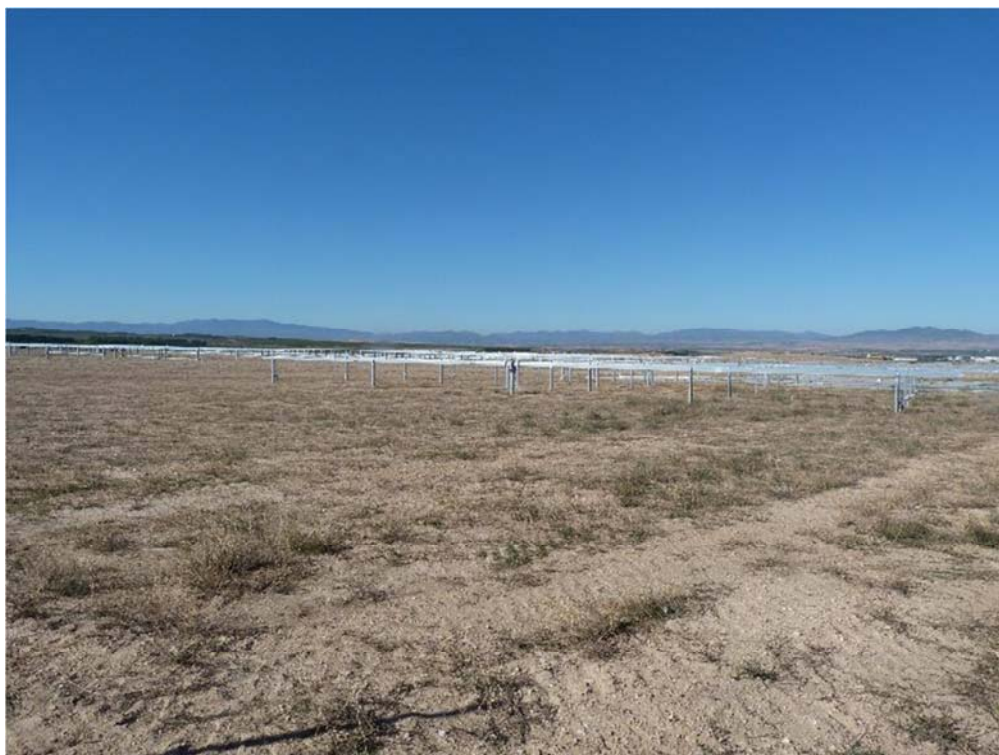
Figura 8.1. Aspecto de la planta a fecha 30-09-24 desde su extremo oriental

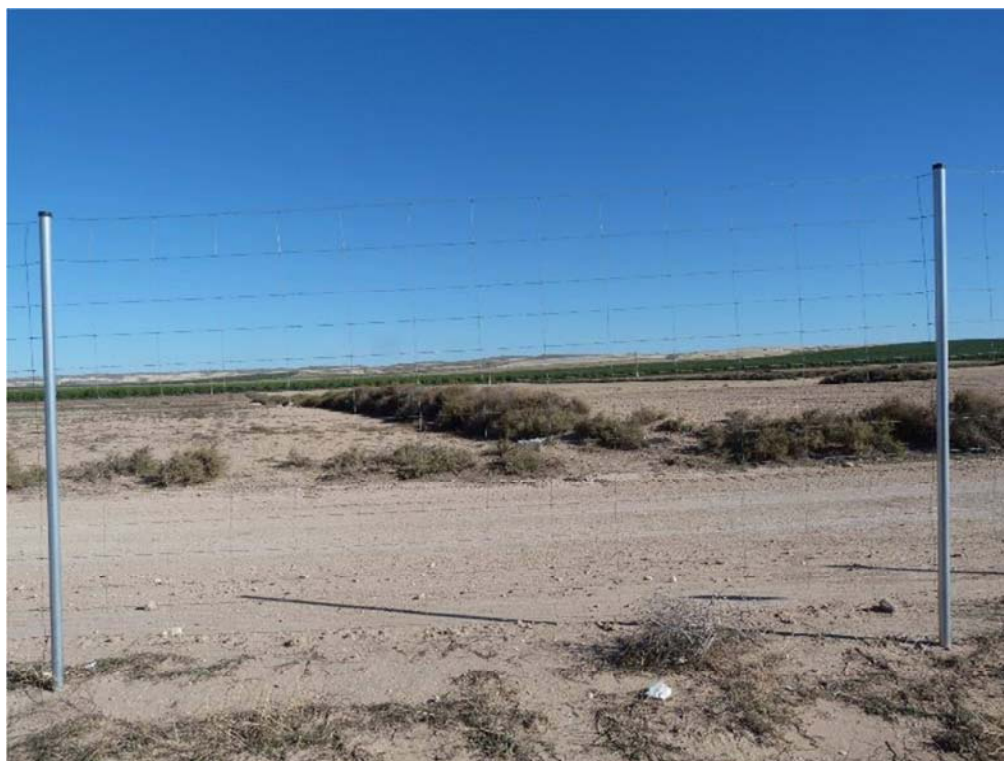
| Elementos de visibilidad para la fauna | Se ha identificado un vano del vallado sin placa de visibilidad en el sector norte de la planta. El resto de las placas se encuentran en buen estado. | |

Figura 8.2. Placa ausente en un vano del vallado

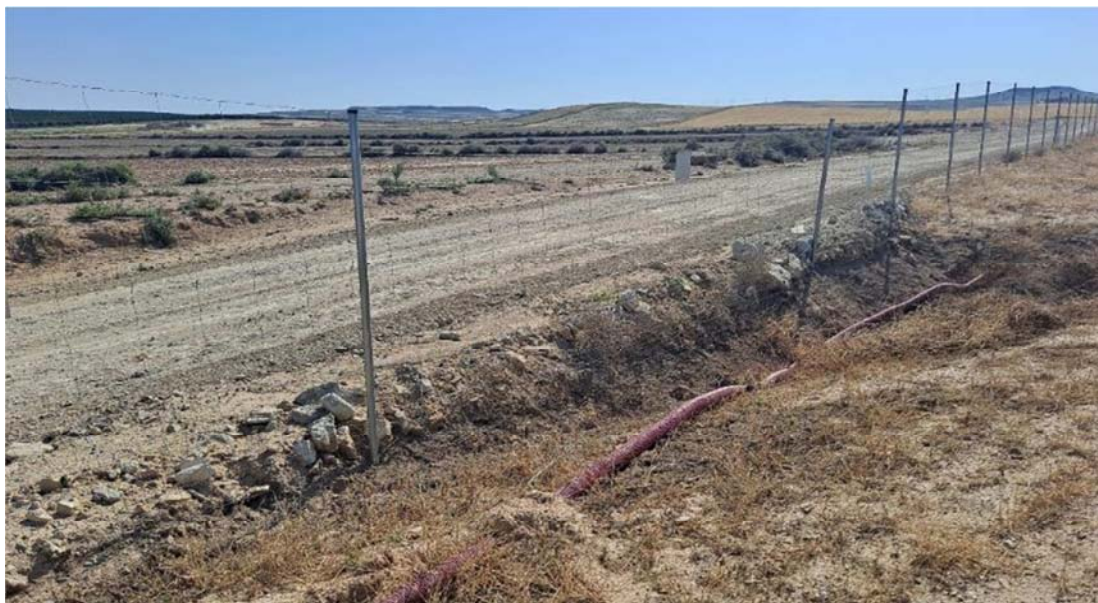
| Permeabilidad territorial para la fauna | Como consecuencia de los movimientos de tierra que se realizaron para salvar el barranco que atraviesa la planta, quedaron obstruidos unos 20 m del paso inferior de fauna del vallado en su límite norte. A fecha 30-09-2024 se sigue identificando dicha obstrucción. | 15 |

| NO CONFORMIDADES | | | | | | |
|---|---|---|---|---|---|---|
| 15 | Instalación y mantenimiento del vallado | Permeabilidad territorial para la fauna | Se ha obstruido un tramo del paso inferior de vallado, como consecuencia de los movimientos de tierra realizados para salvar el barranco que atraviesa la parcela. | 17-04-24 | Retirar las tierras que obstruyen los pasos inferiores de fauna | |

Figura 8.3. Obstrucción en el paso inferior del vallado

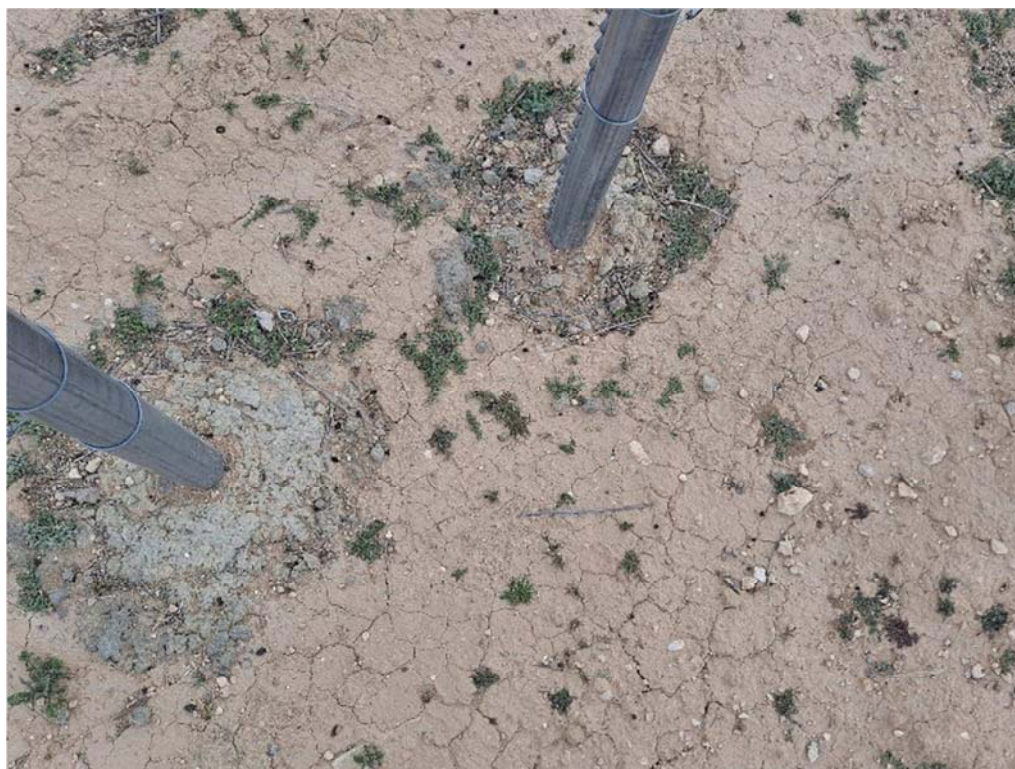
| Gestión de residuos generados | | |
|---|---|---|
| Acumulaciones de residuos en áreas no designadas para ello | En la visita del 13-09-23 se identificaron frecuentes restos de alambres junto a los pasos de fauna del vallado, consecuencia de la apertura de los mismos. Se comunicó la necesidad de su recogida y depósito en el contenedor habilitado. A fecha 30-09-24 siguen encontrándose los alambres en el suelo junto a los pasos de fauna a lo largo de todo el vallado. | 10 |

| NO CONFORMIDADES | | | | | | |
|---|---|---|---|---|---|---|
| 10 | Gestión de residuos generados | Acumulaciones de residuos en áreas no designadas para ello | Se identificaron frecuentes restos de alambres junto a los pasos de fauna del vallado | 13-09-23 | Recoger los alambres y depositarlos en el contenedor habilitado | |

Figura 8.4. Alambres en el suelo junto a los pasos de fauna

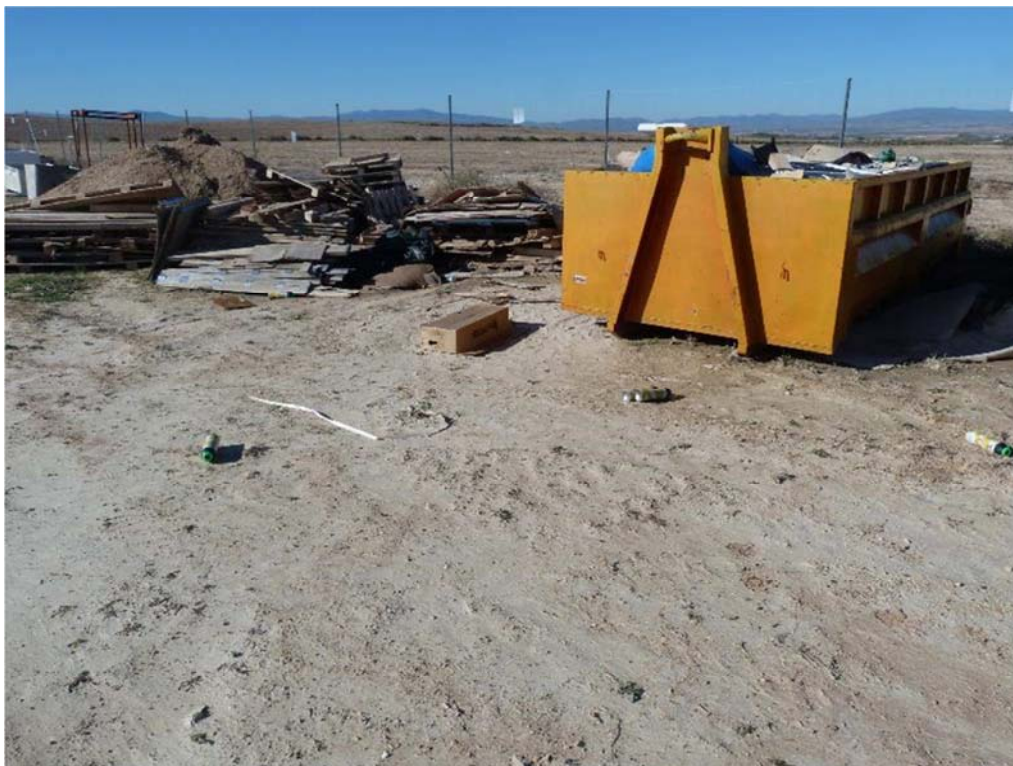
| Aptitud de la tierra vegetal para su uso en la restauración | Sobre la tierra vegetal acopiada entre las plantas "Épila" y "San Pedro" se han depositado algunos residuos, especialmente maderas. | 17 |

| NO CONFORMIDADES | | | | | | |
|---|---|---|---|---|---|---|
| 17 | Retirada y acopio de tierra vegetal | Retirada y acopio de tierra vegetal | Sobre el acopio situado entre las plantas "Épila" y "San Pedro", se han depositado algunos residuos de madera. | 30-09-24 | Retirar los residuos y balizar el acopio para evitar afecciones sobre el mismo | |

Figura 8.5. Residuos en parte depositados sobre el acopio de tierra vegetal
