**INSTALACIÓN FOTOVOLTAICA "ÉPILA" Y CONEXIÓN A RED 15 kV**  
**ÉPILA (ZARAGOZA)**  
**INFORME DE VIGILANCIA AMBIENTAL**

| nº de informe y año de seguimiento | Informe nº 4 del año 2 |
| Periodo que recoge el informe | Octubre 2024 |

Nº Expte. INAGA 500201/01B/2020/09286

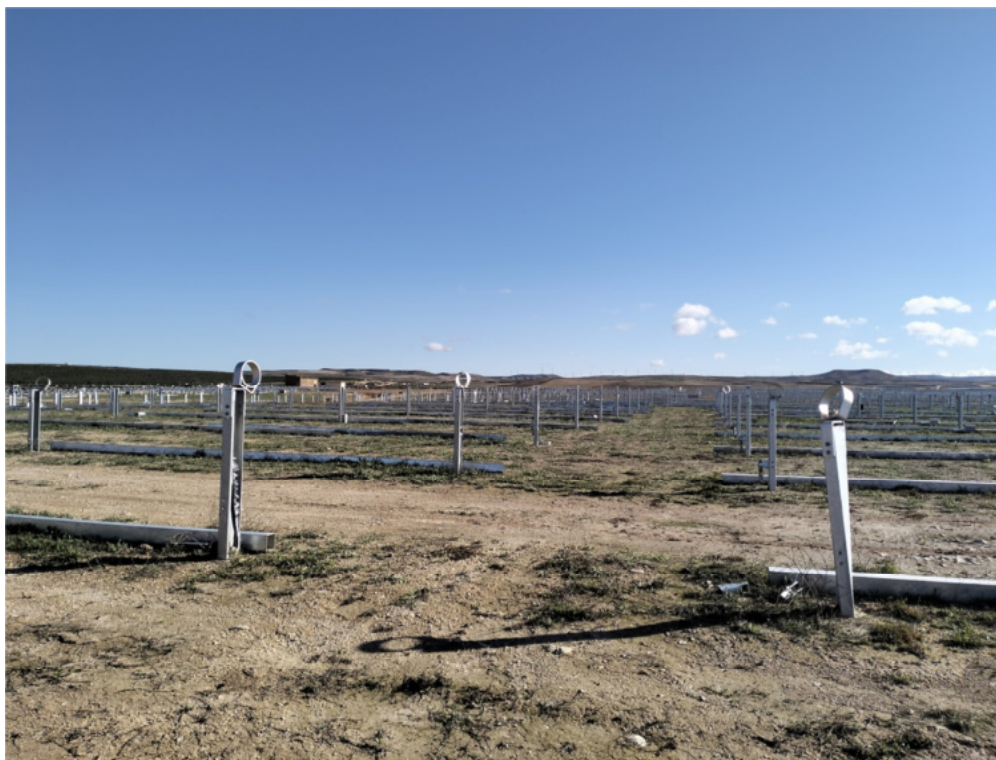
Figura 4.1. Aspecto de la planta. Instalación de seguidores.

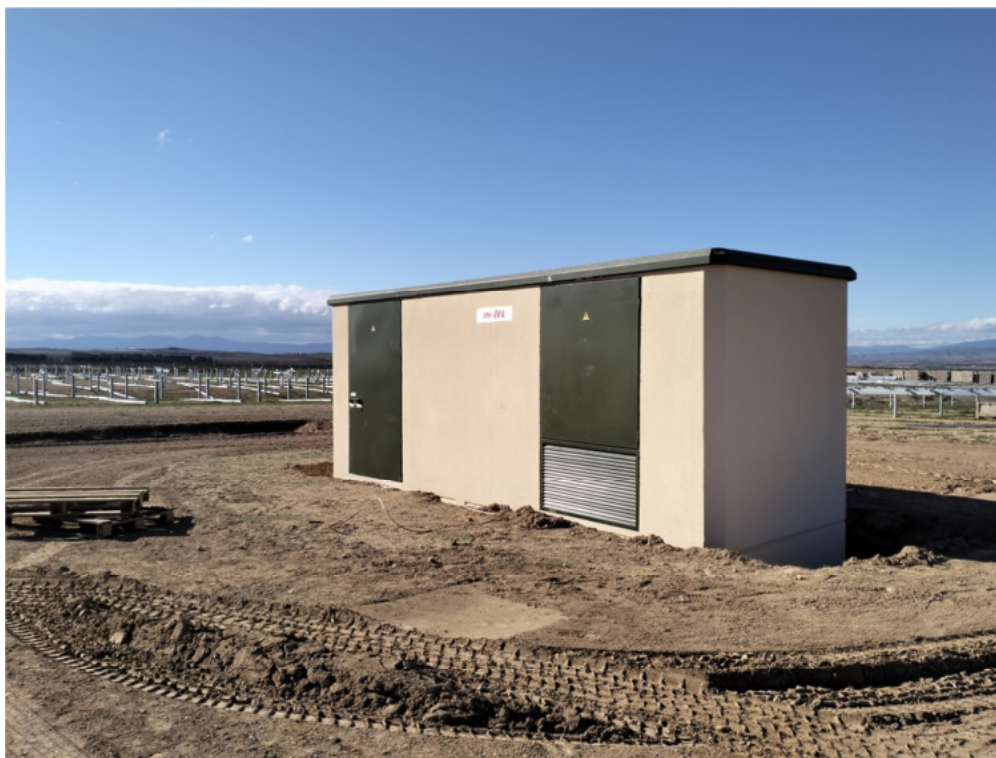
Figura 4.3. Aspecto de la planta. Instalación de CT.

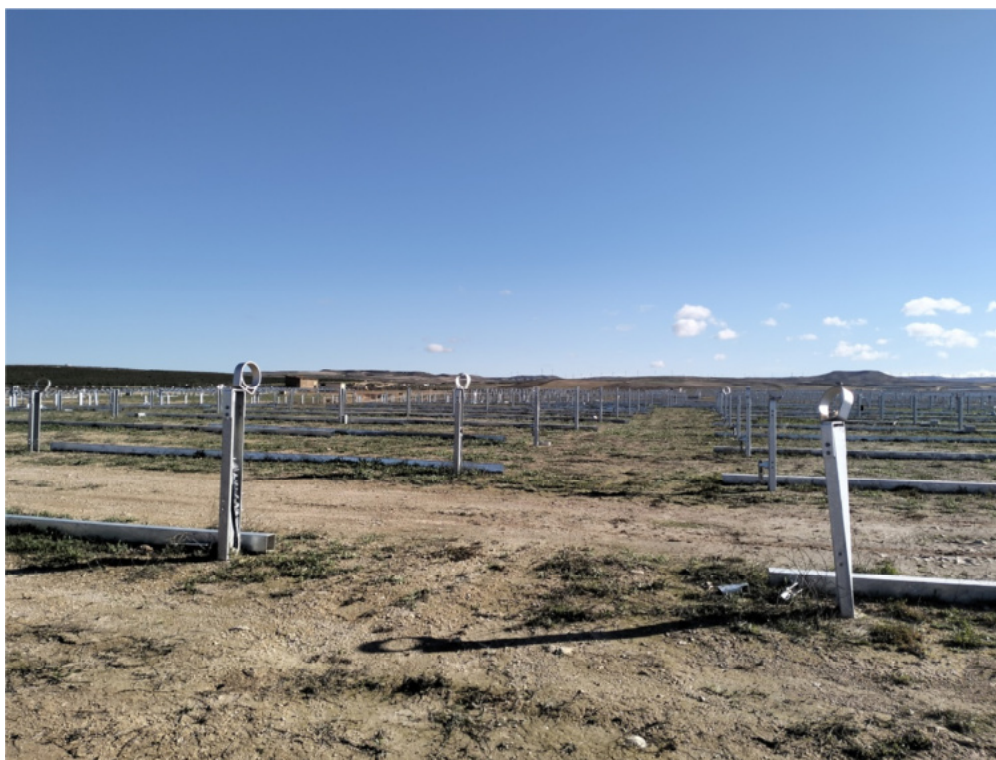
Figura 8.2. Aspecto de la planta a fecha 30-10-24, por mitad occidental

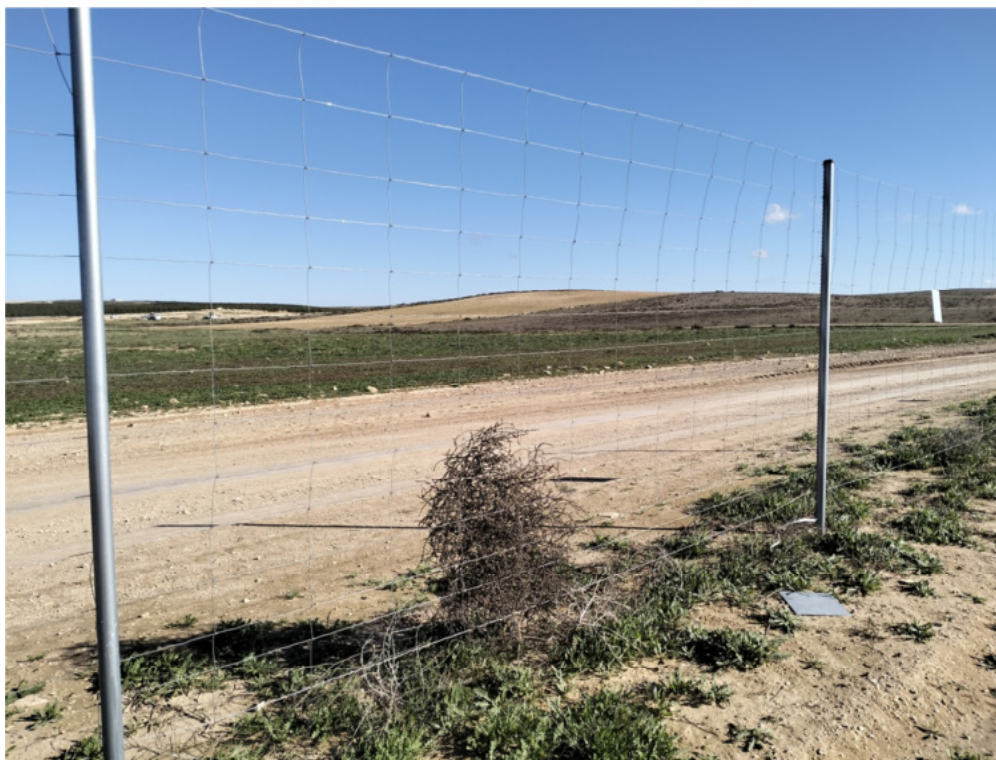
| Elementos de visibilidad para la | No se constata la ausencia de placas de visibilidad para la fauna | |

| fauna | en el vallado. Todas las placas se encuentran en buen estado. | |

Figura 8.3. Placa ausente en un vano del vallado

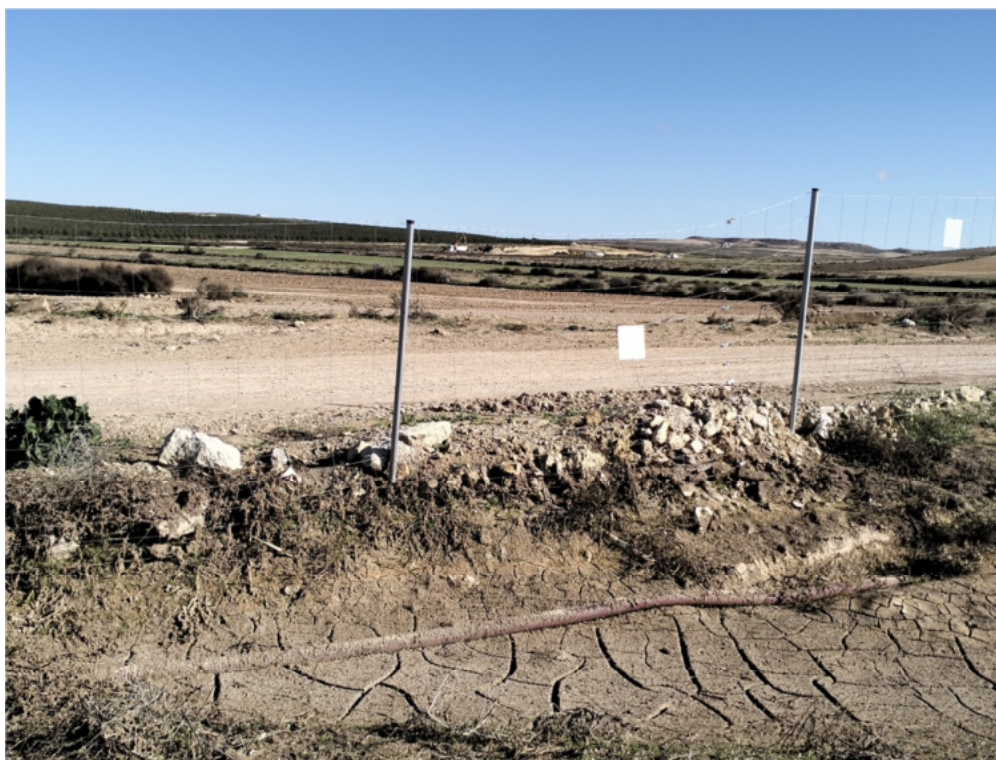
| Permeabilidad territorial para la fauna | Como consecuencia de los movimientos de tierra que se realizaron para salvar el barranco que atraviesa la planta, quedaron obstruidos unos 20 m del paso inferior de fauna del vallado en su límite norte. A fecha 30-10-2024 se sigue identificando dicha obstrucción. | 15 |

| NO CONFORMIDADES | | | | | | |
|---|---|---|---|---|---|---|
| 15 | Instalación y mantenimiento del vallado | Permeabilidad territorial para la fauna | Se ha obstruido un tramo del paso inferior de vallado, como consecuencia de los movimientos de tierra realizados para salvar el barranco que atraviesa la parcela | 17-04-24 | Retirar las tierras que obstruyen los pasos inferiores de fauna | |

Figura 8.4. Obstrucción en el paso inferior del vallado

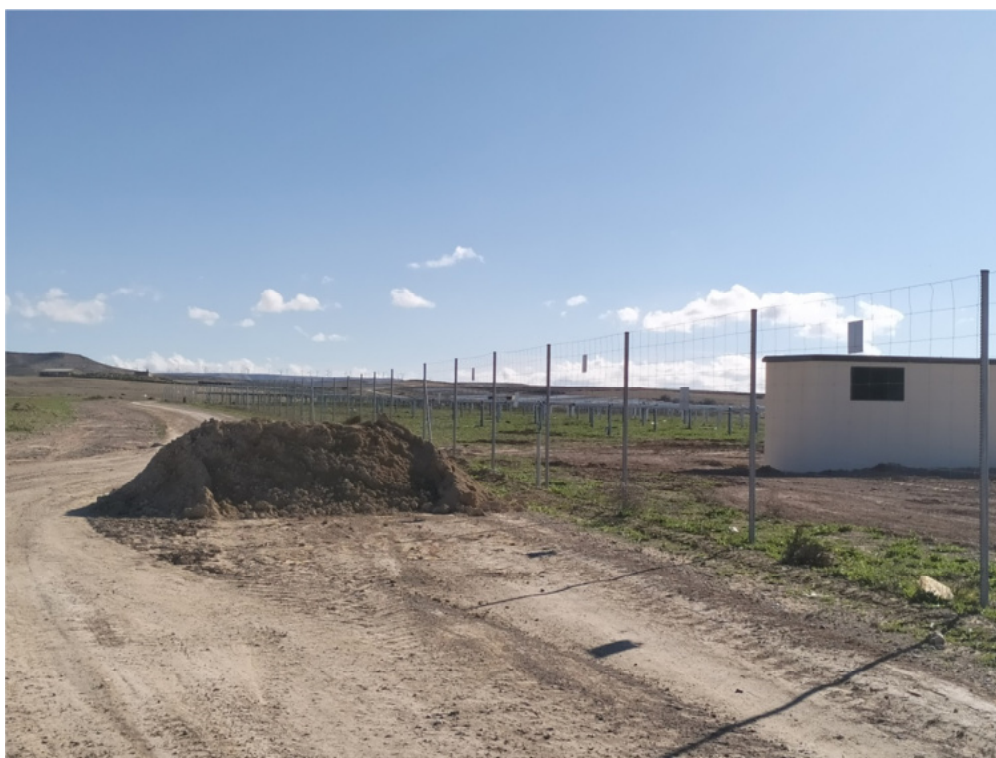
| Tierra vegetal retirada de todas las zonas de actuación | Se han realizado excavaciones en el extremo norte de la parcela para la instalación de los Centros de Transformación. Un acopio de tierras se localiza fuera del límite del vallado, sin balizar. | 18 |

| NO CONFORMIDADES | | | | | | |
|---|---|---|---|---|---|---|
| 18 | Retirada y acopio de tierra vegetal | Retirada y acopio de tierra vegetal | Se identifica un acopio de tierras resultado de excavación para instalación de Centro de Transformación, situado fuera del límite del vallado, sin balizar | 30-10-24 | Balizar el acopio para evitar afecciones sobre el mismo | |

Figura 8.5. Acopio de tierras, sin balizar, en exterior del vallado, procedente de la excavación para instalación de Centro de Transformación

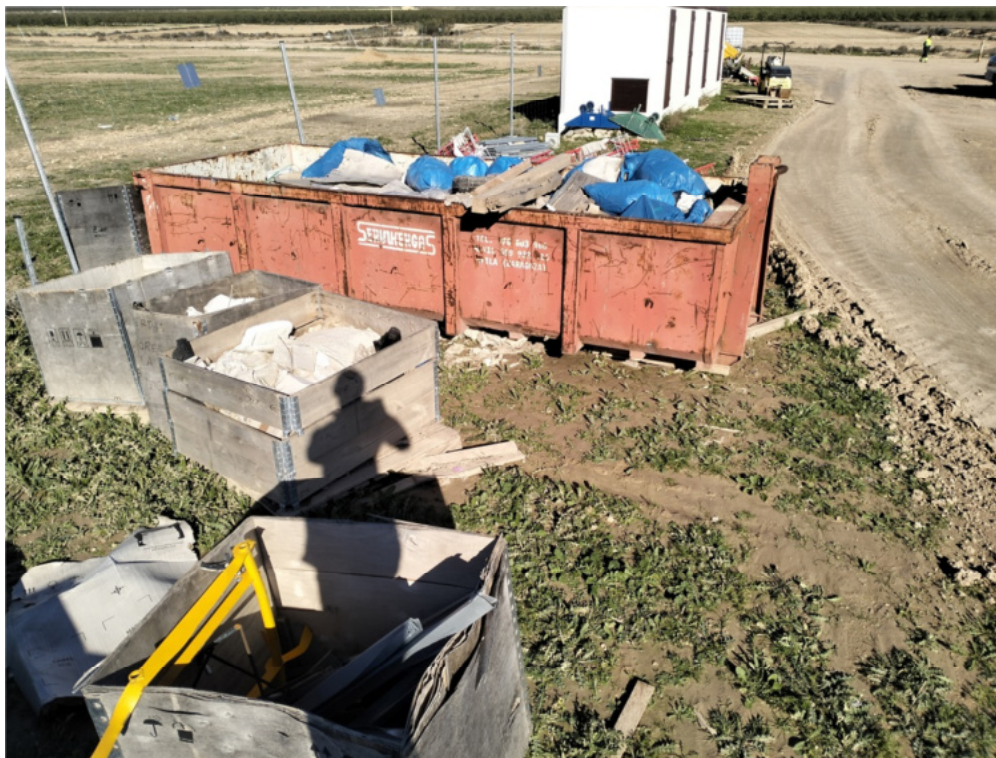
| Áreas de almacenamiento adecuadas | Existe una zona de almacenamiento de residuos entre las plantas "Épila" y "San Pedro", formada por dos contenedores y varios cajones de madera. El área de localización es adecuada. | |

Figura 8.6. Contenedores y cajones para residuos situados entre las plantas "San Pedro" y "Épila"

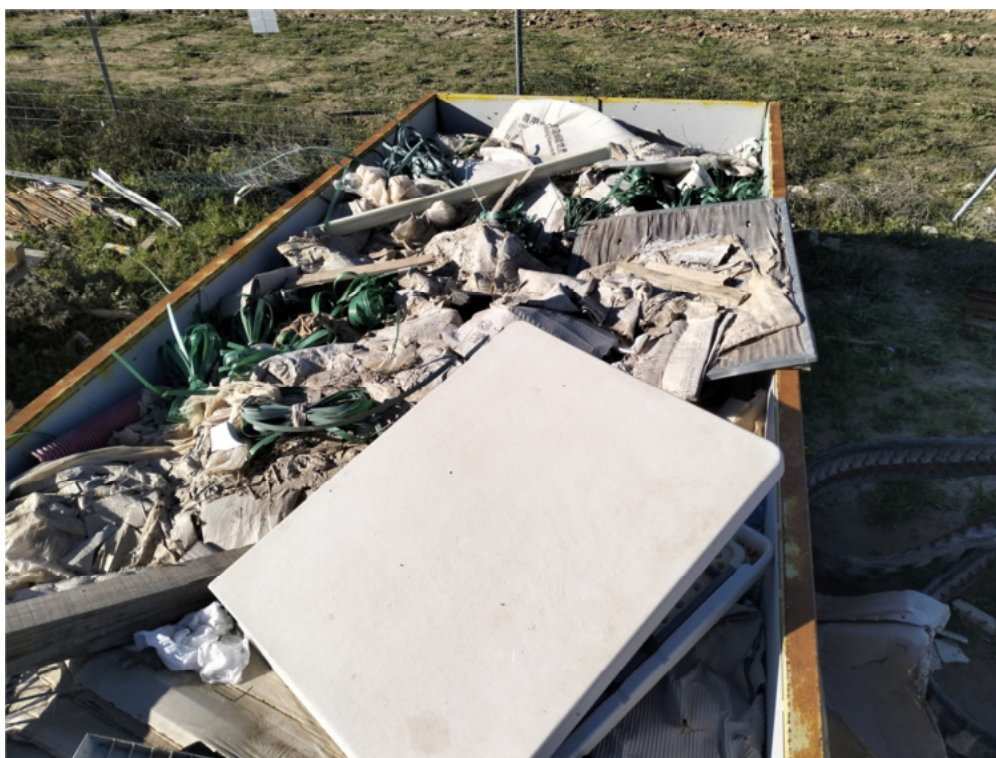
| Identificación, separación y almacenamiento de residuos | Los residuos se encuentran almacenados en contenedores, mezclados, sin clasificar. | 20 |

| NO CONFORMIDADES | | | | | | |
|---|---|---|---|---|---|--|
| 20 | Gestión de residuos generados | Identificación, separación y almacenamiento de residuos | Los residuos se encuentran almacenados en contenedores, mezclados, sin clasificar | 31-10-24 | Separar correctamente los residuos y depositarlos en contenedores diferentes. Habilitar un contenedor por cada tipo de residuo | |

Figura 8.7. Contenedor con residuos mezclados, sin clasificar

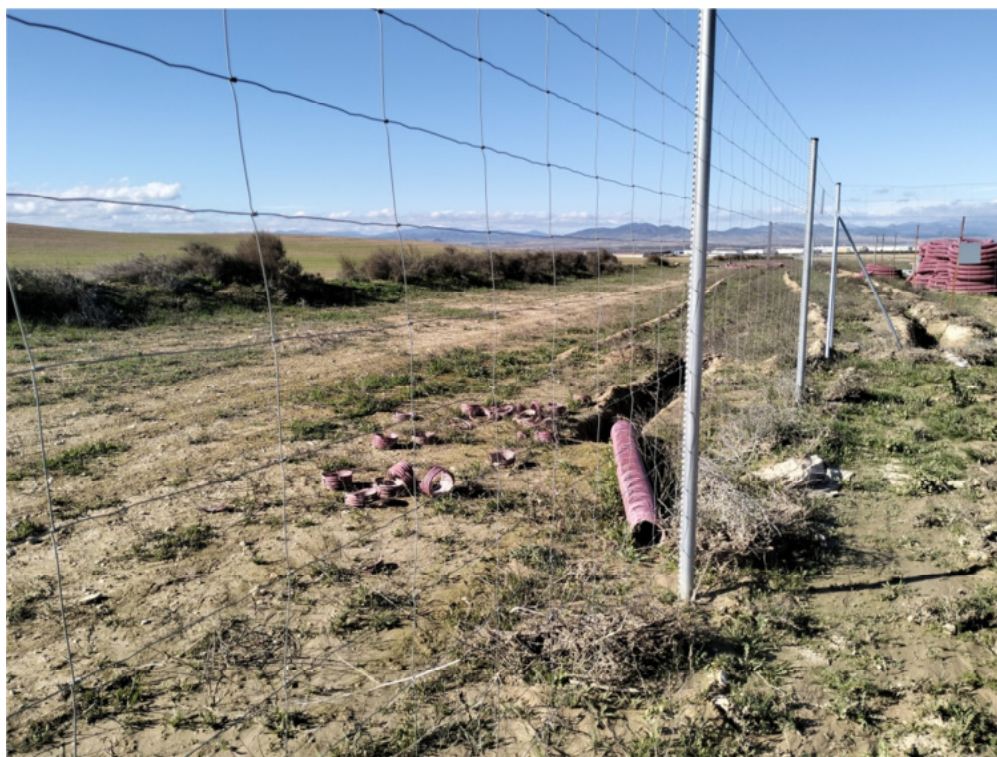
| | Se identifican residuos dispersos por la planta (cartones, plásticos y maderas), así como algunos por del exterior del vallado. | |

Figura 8.8. Residuos dispersos en exterior del vallado
