**INSTALACIÓN FOTOVOLTAICA "ÉPILA" Y CONEXIÓN A RED 15 kV**  
**ÉPILA (ZARAGOZA)**  
**INFORME DE VIGILANCIA AMBIENTAL**

| Informe en Fase de | Construcción |
| nº de informe y año de seguimiento | Informe nº 5 del año 2 |
| Periodo que recoge el informe | Noviembre 2024 |

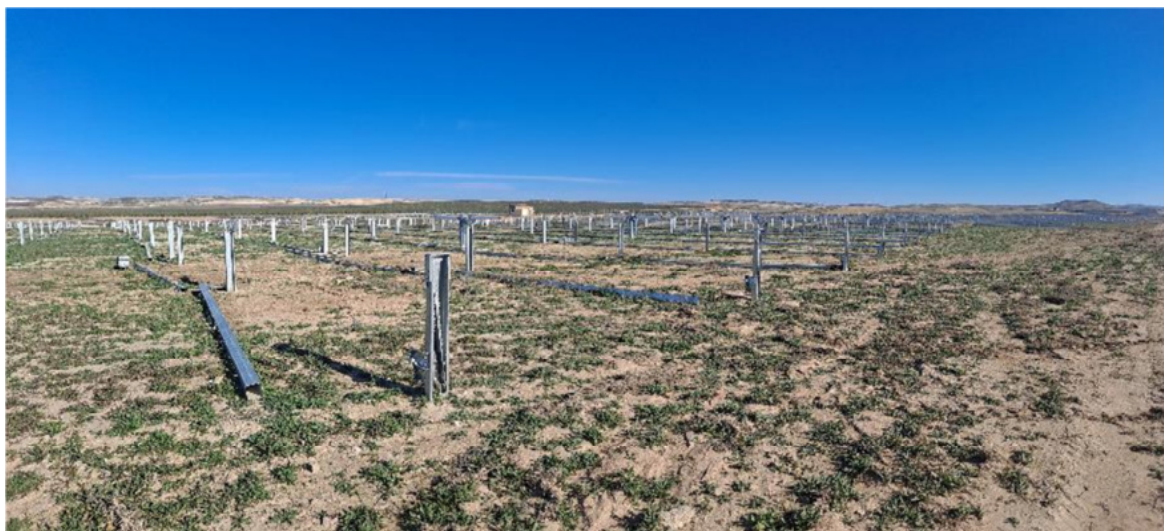
Figura 4.1. Aspecto de la planta. Instalación de seguidores.

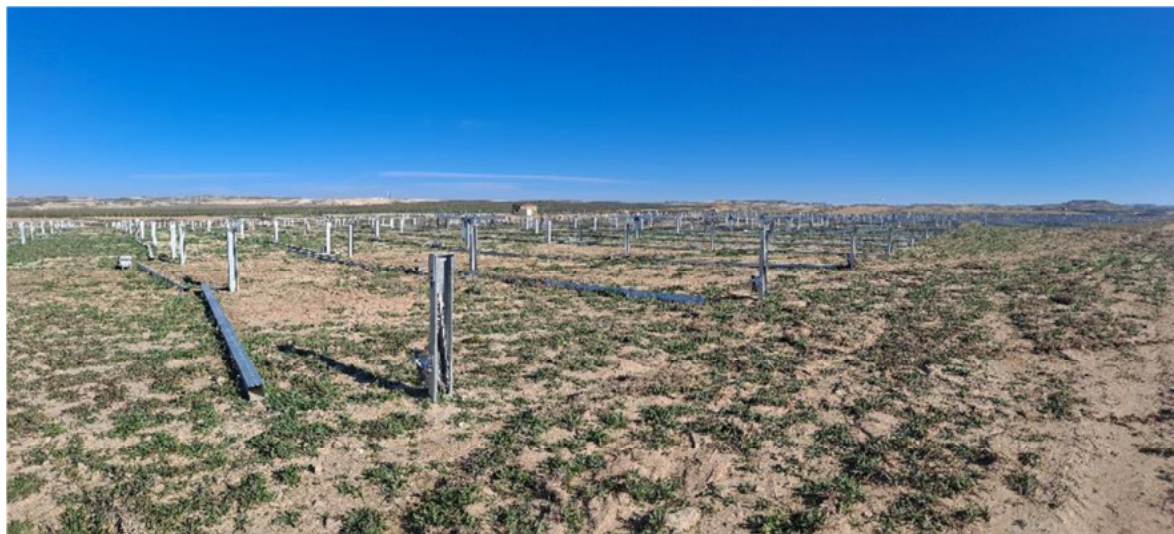
Figura 8.1. Aspecto de la planta a fecha 27-11-24

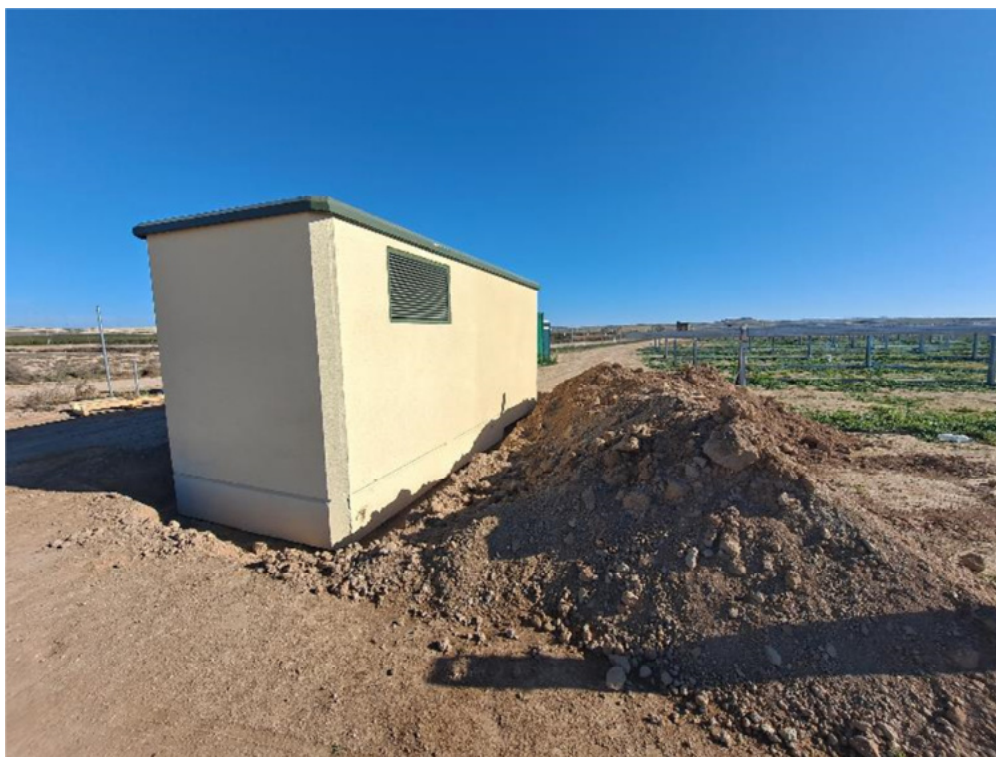
| | Junto al centro de transformación instalado a la entrada de la parcela se encuentra el acopio de tierra vegetal extraído, sin | |

| | balizar. Sin embargo, no se han identificado acopios procedentes de los otros dos centros de transformación, por lo que se supone que esta tierra vegetal se está utilizando en las propias obras de la planta. | |

Figura 8.2. Acopio de tierra vegetal junto al centro de transformación situado a la entrada de la planta

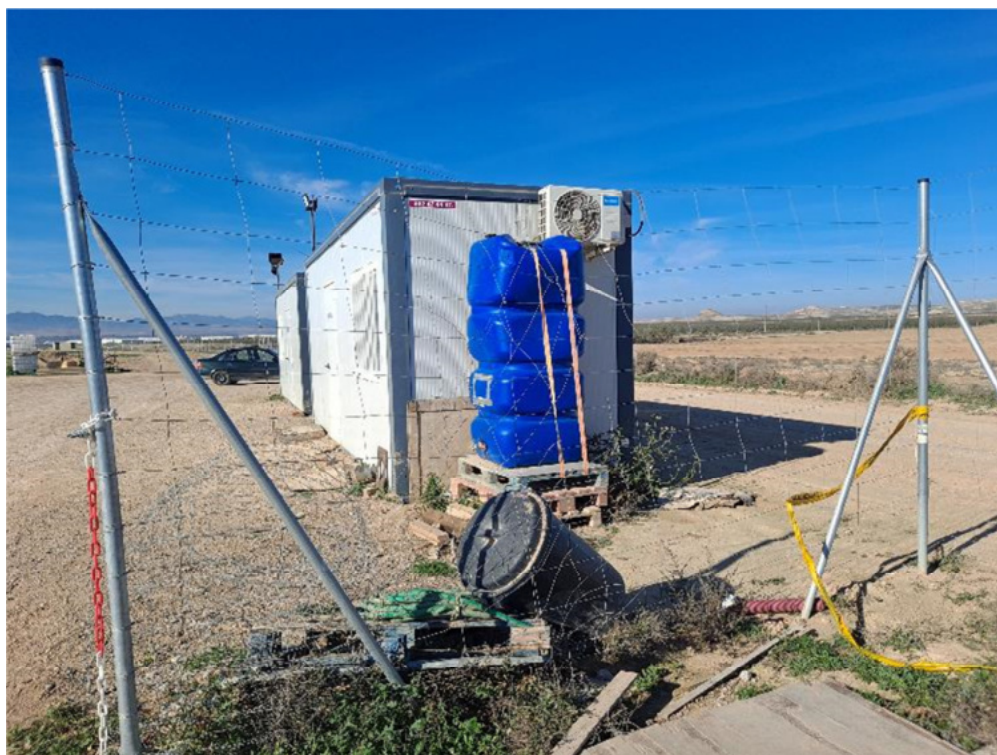
| Elementos de visibilidad para la fauna | Tan sólo se constata la ausencia de una placa de visibilidad para la fauna en el vallado, junto a la entrada, en un entorno con numerosos acopios de materiales de obra que hacen que el vallado no entrañe riesgo de no visibilidad, actualmente. El resto de las placas se encuentran en buen estado. | |

Figura 8.3. Único vano sin placa identificado en el vallado

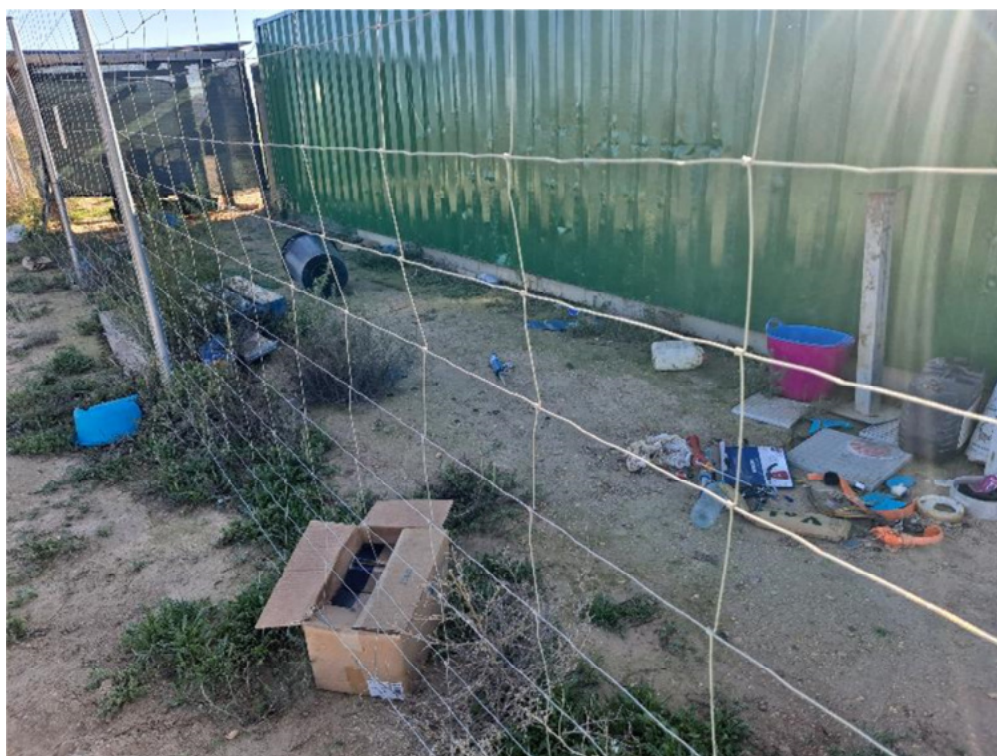
| | Se observan acumulaciones de residuos en algunos puntos de la parcela, además de residuos dispersos, especialmente tras las casetas prefabricadas y en los alrededores de los centros de transformación. También hay residuos acumulados junto a los contenedores, pero fuera de ellos (maderas, metales, sprays, etc) entre las plantas "San Pedro" y Épila". | 21 |

Figura 8.4. Residuos observados tras las casetas prefabricadas

| NO CONFORMIDADES | | | | | | |
|---|---|---|---|---|---|--|
| 21 | Gestión de residuos generados | Acumulaciones de residuos en áreas no designadas para ello | Se observan acumulaciones de residuos en algunos puntos de la parcela, además de residuos dispersos. También hay residuos acumulados junto a los contenedores, pero fuera de ellos, entre las plantas "San Pedro" y Épila". | 27-11-24 | Recoger los residuos y depositarlos en los contenedores habilitados | |

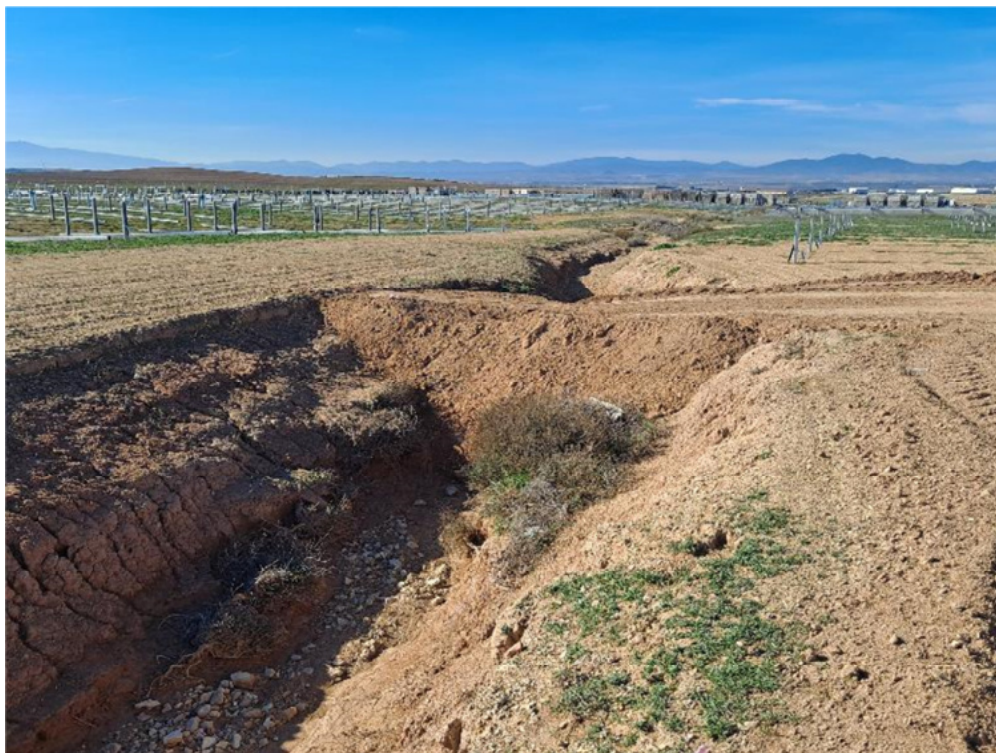
| Intercepción de zonas de circulación preferente de agua | El barranco que atraviesa la zona de proyecto, que ya se encontraba tapado en dos puntos dentro de la planta, para facilitar el tránsito de vehículos, se ha tapado en un tercer punto con el mismo fin. | |

Figura 8.5. Nuevo paso realizado sobre el barranco que atraviesa la parcela

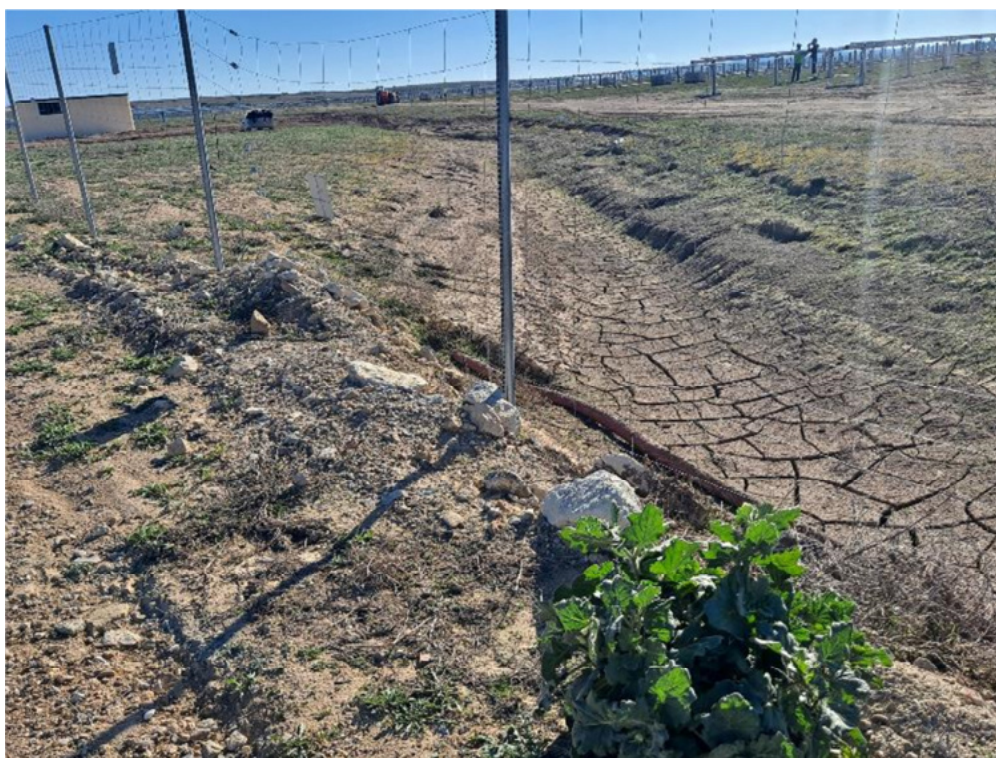
| Permeabilidad territorial para la fauna | Como consecuencia de los movimientos de tierra que se realizaron para salvar el barranco que atraviesa la planta, quedaron obstruidos unos 20 m del paso inferior de fauna del vallado en su límite norte. A fecha 27-11-2024 se sigue identificando dicha obstrucción, aunque afectando a una zona menor. | 15 |

Figura 8.6. Obstrucción del paso inferior de fauna del vallado

| NO CONFORMIDADES | | | | | | |
|---|---|---|---|---|---|---|
| 15 | Instalación y mantenimiento del vallado | Permeabilidad territorial para la fauna | Se ha obstruido un tramo del paso inferior de vallado, como consecuencia de los movimientos de tierra realizados para salvar el barranco que atraviesa la parcela | 17-04-24 | Retirar las tierras que obstruyen los pasos inferiores de fauna | |

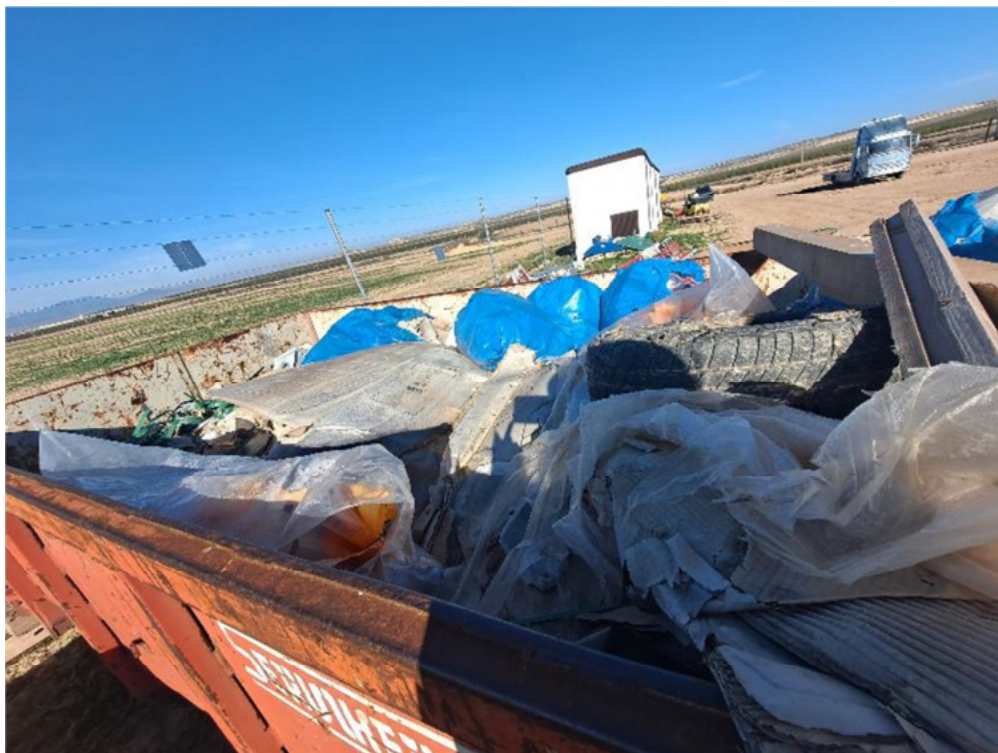
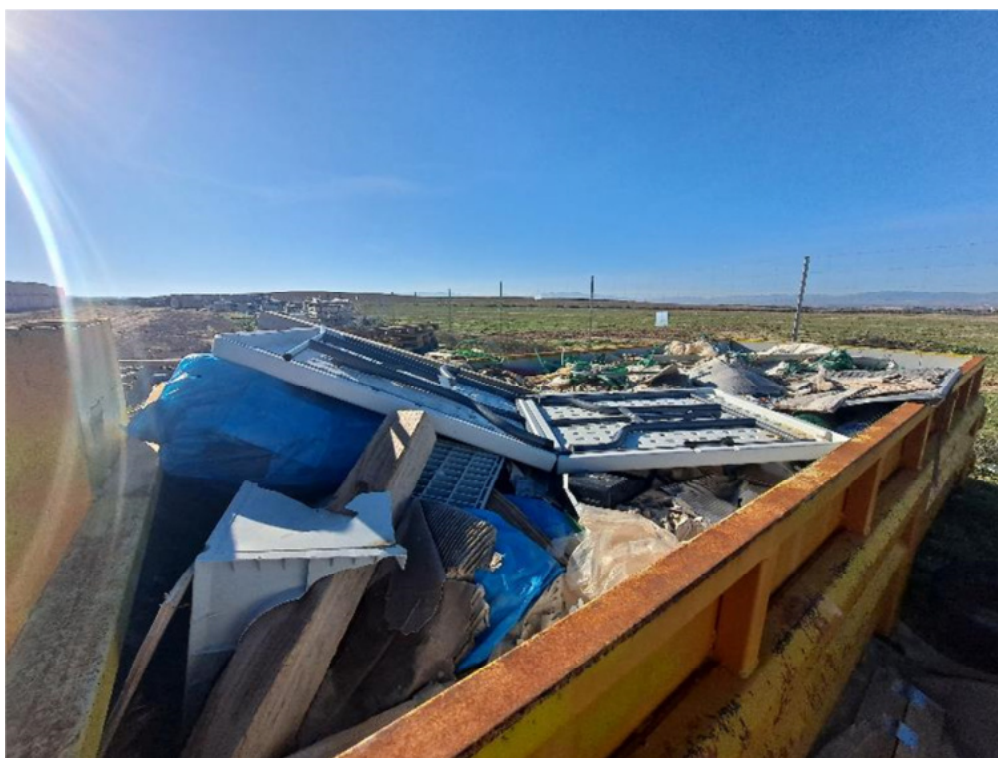
| Identificación, separación y almacenamiento de residuos | Los residuos se encuentran almacenados en contenedores, mezclados, sin clasificar. | 20 |

Figura 8.7. Residuos mezclados en uno de los contenedores situados entre las plantas "Épila" y "San Pedro"

Figura 8.8. Residuos mezclados en el segundo contenedor situado entre las plantas "Épila" y "San Pedro"

| NO CONFORMIDADES | | | | | | |
|---|---|---|---|---|---|--|
| 20 | Gestión de residuos generados | Identificación, separación y almacenamiento de residuos | Los residuos se encuentran almacenados en contenedores, mezclados, sin clasificar | 31-10-24 | Separar correctamente los residuos y depositarlos en contenedores diferentes. Habilitar un contenedor por cada tipo de residuo | |

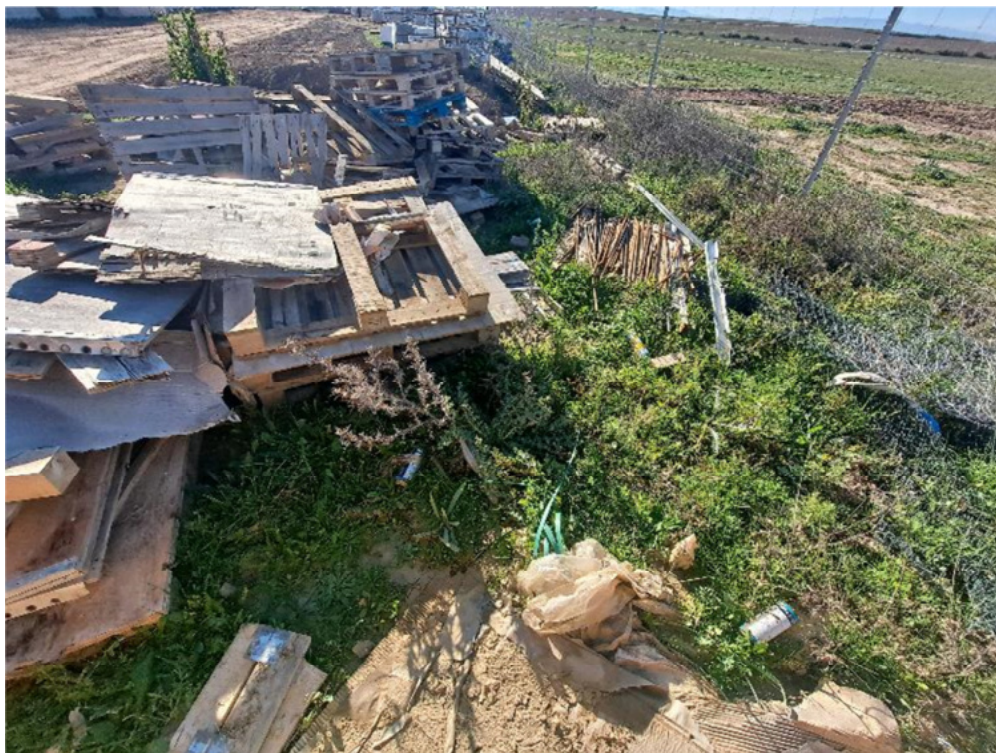
Figura 8.9. Residuos dispersos junto a los contenedores

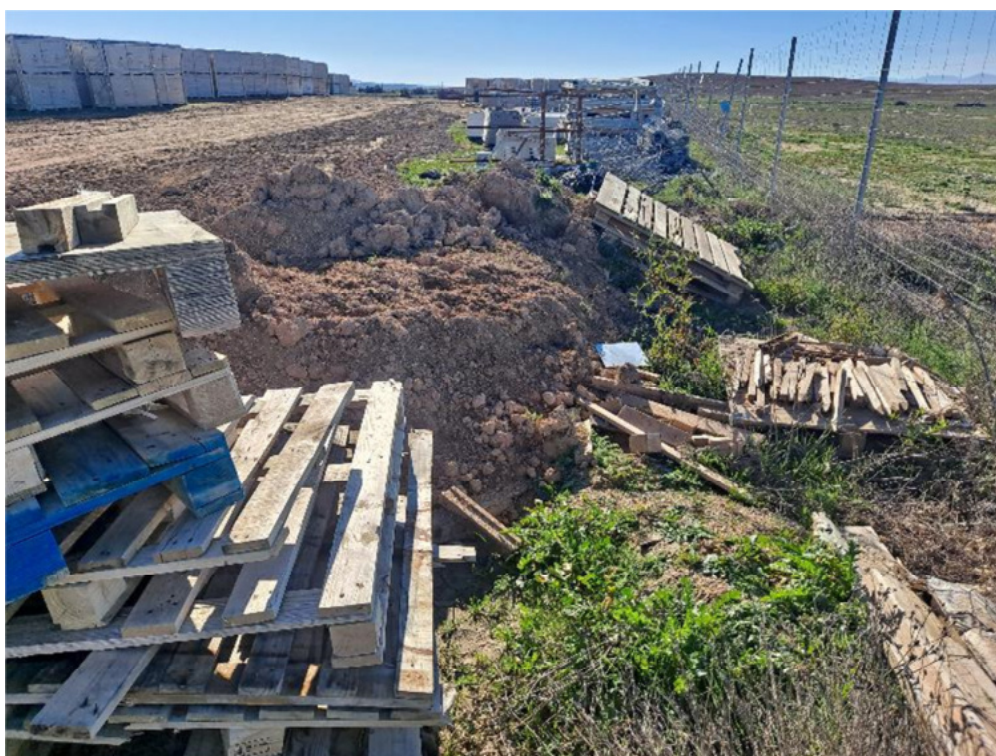
| Aptitud de la tierra vegetal para su uso en la restauración | Sobre la tierra vegetal acopiada entre las plantas "Épila" y "San Pedro" se han depositado algunos residuos, especialmente maderas. | 17 |
| Dimensiones de los acopios para su adecuada conservación | El acopio localizado entre "San Pedro" y "Épila" tiene una altura de 1,60-1,70 m. Se recomienda que la altura no exceda 1,50 m. | |

Figura 8.10. Acopio de tierra vegetal sin balizar, situado entre las plantas "Épila" y "San Pedro". Sobre esta tierra se han dejado algunos palés de madera.

| NO CONFORMIDADES | | | | | | |
|---|---|---|---|---|---|---|
| 17 | Retirada y acopio de tierra vegetal | Aptitud de la tierra vegetal para su uso en la restauración | Sobre el acopio situado entre las plantas "Épila" y "San Pedro", se han depositado algunos residuos de madera | 30-09-24 | Retirar los residuos y balizar el acopio para evitar afecciones sobre el mismo | |
