**INSTALACIÓN FOTOVOLTAICA "ÉPILA" Y CONEXIÓN A RED 15 kV**  
**ÉPILA (ZARAGOZA)**  
**INFORME DE VIGILANCIA AMBIENTAL**

| Informe en Fase de | Construcción |
| nº de informe y año de seguimiento | Informe nº 6 del año 2 |
| Periodo que recoge el informe | Diciembre 2024 |

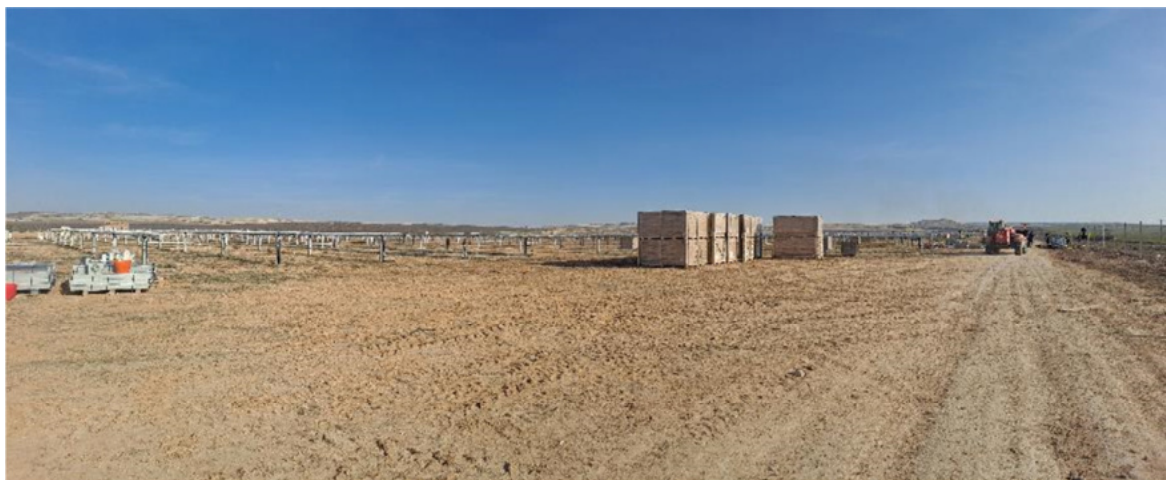
Figura 4.1. Aspecto de la planta el 18-12-2024

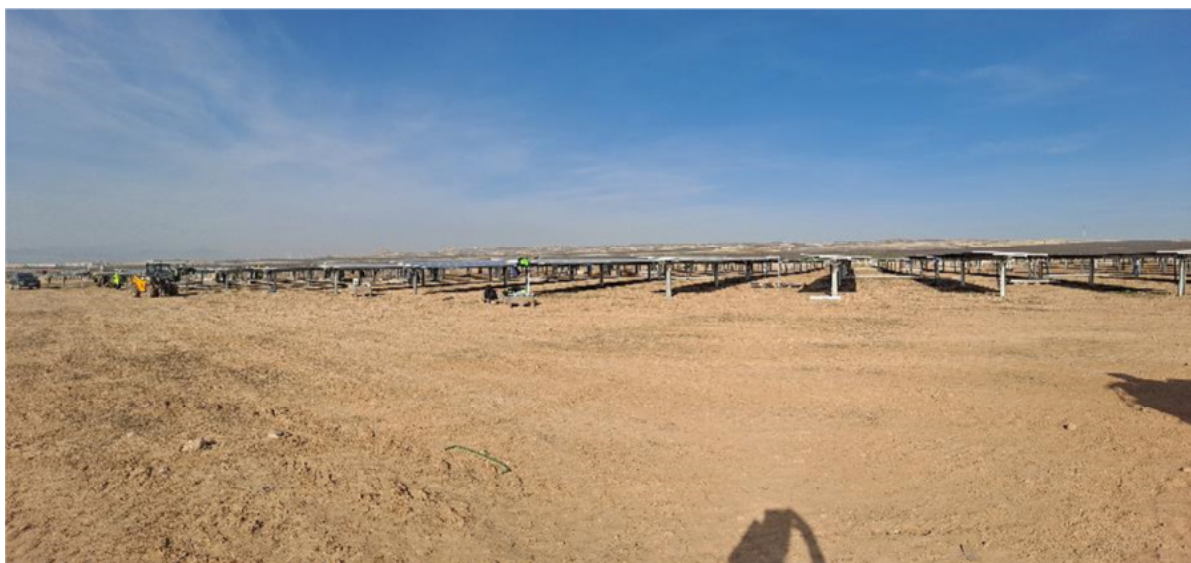
Figura 8.1. Aspecto de la planta a fecha 18-12-2024. Se están colocando placas y abriendo zanjas

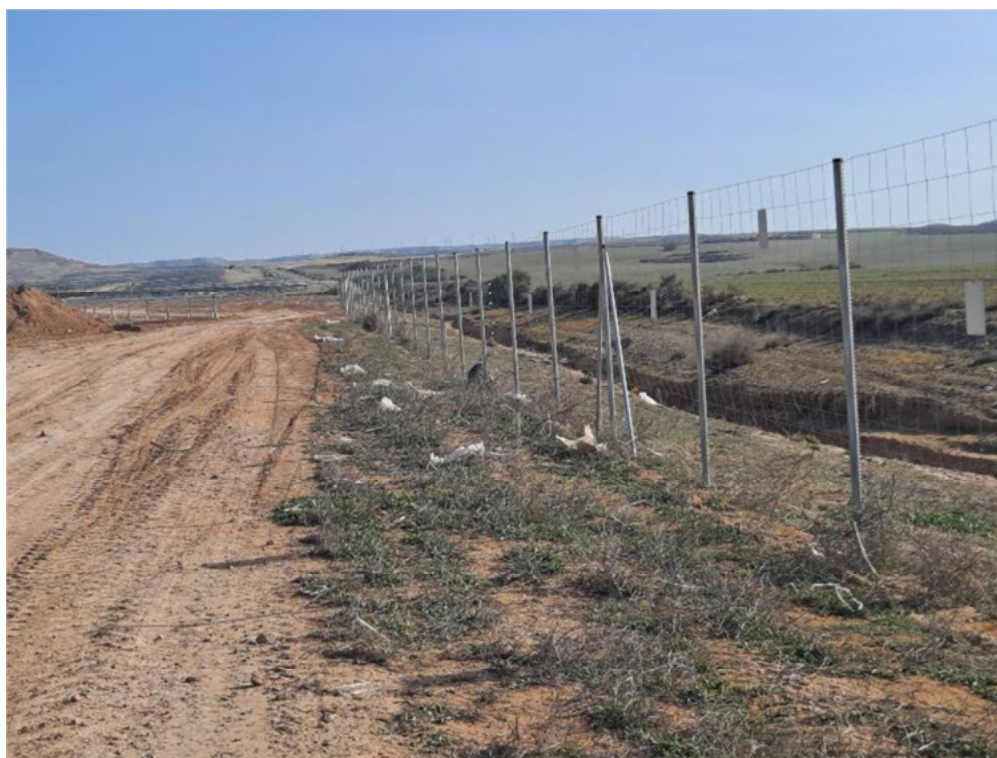
| | Se observan algunos residuos dispersos dentro de la parcela, principalmente plásticos. También hay residuos acumulados junto a los contenedores situados entre las plantas "San Pedro" y "Épila", aunque en menor cantidad que en la visita anterior. | 21 |

Figura 8.2. Plásticos dispersos en el límite sur de la planta

| NO CONFORMIDADES | | | | | | |
|---|---|---|---|---|---|--|
| 21 | Gestión de residuos generados | Acumulaciones de residuos en áreas no designadas para ello | Se observan algunos residuos dispersos dentro de la parcela, principalmente plásticos. También hay residuos acumulados junto a los contenedores situados entre las plantas "San Pedro" y Épila", aunque en menor cantidad que en la visita anterior. | 27-11-24 | Recoger los residuos y depositarlos en los contenedores habilitados | |

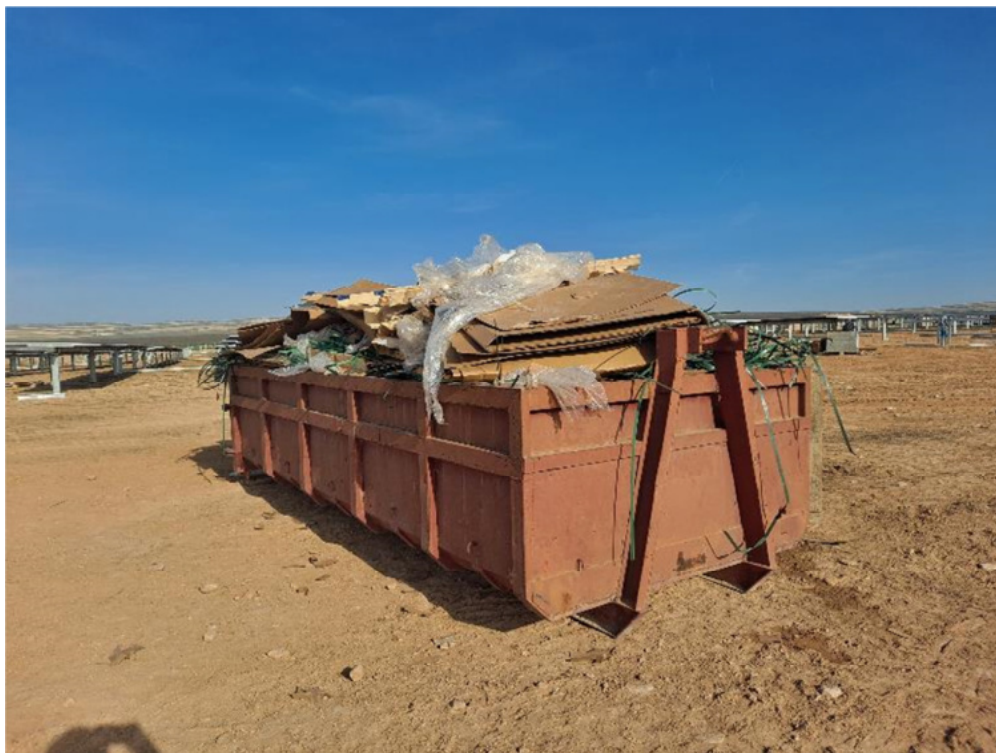
| Identificación, separación y almacenamiento de residuos | Los residuos se encuentran mezclados en uno de los contenedores situados entre "San Pedro" y "Épila" y en el contenedor situado dentro de "Épila". | 20 |

Figura 8.3. Residuos mezclados en el contenedor instalado en el interior de "Épila"

| NO CONFORMIDADES | | | | | | |
|---|---|---|---|---|---|---|
| 20 | Gestión de residuos generados | Identificación, separación y almacenamiento de residuos | Los residuos se encuentran mezclados en uno de los contenedores situados entre "San | 31-10-24 | Separar correctamente los residuos y depositarlos en contenedores diferentes. Habilitar un | |

| NO CONFORMIDADES | | | | | | |
|---|---|---|---|---|---|--|
| | | | Pedro" y "Épila" y en el contenedor situado dentro de "Épila". | | contenedor por cada tipo de residuo | |

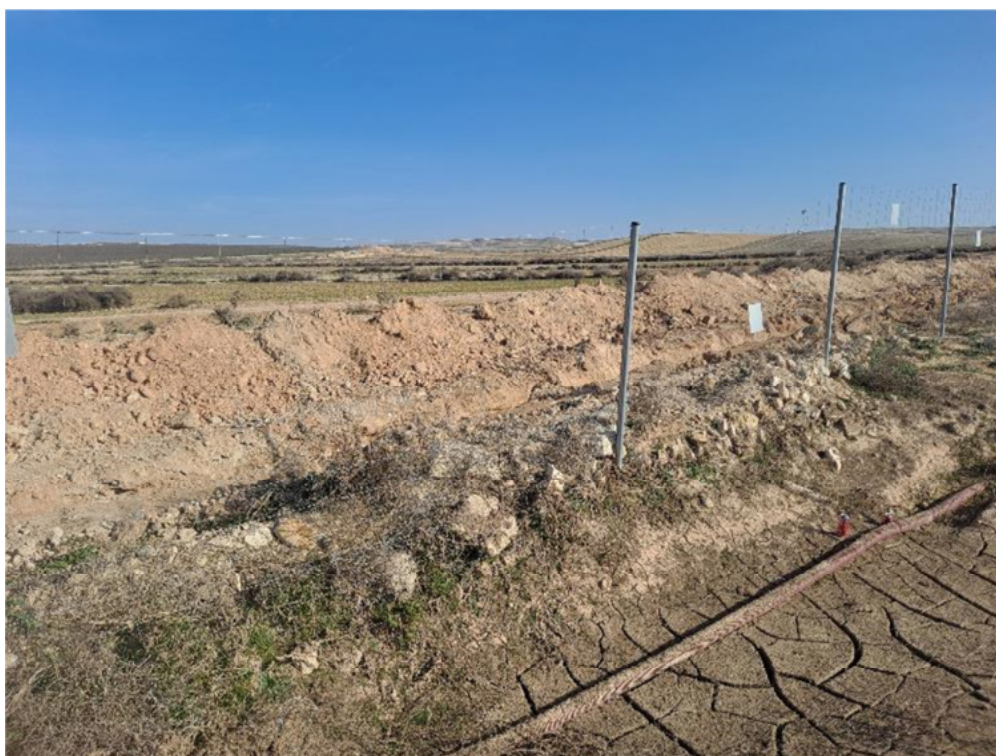
| Permeabilidad territorial para la fauna | Como consecuencia de los movimientos de tierra que se realizaron para salvar el barranco que atraviesa la planta, quedaron obstruidos unos 20 m del paso inferior de fauna del vallado en su límite norte. A fecha 27-11-2024 se seguía identificando dicha obstrucción, aunque afectando a una zona menor; en la visita del 18-12-2024 la obstrucción se había ampliado debido a la ejecución de la zanja exterior, afectando a cuatro vanos del vallado. | 15 |

Figura 8.4. Obstrucción del paso de fauna inferior en un tramo del vallado, debido a los movimientos de tierra ejecutados en el exterior del recinto

| NO CONFORMIDADES | | | | | | |
|---|---|---|---|---|---|---|
| 15 | Instalación y mantenimiento del vallado | Permeabilidad territorial para la fauna | La obstrucción ya existente se ha ampliado hasta ocupar unos 4 vanos del vallado, debido a la ejecución de las zanjas exteriores. | 17-04-24 | Retirar las tierras que obstruyen los pasos inferiores de fauna | |

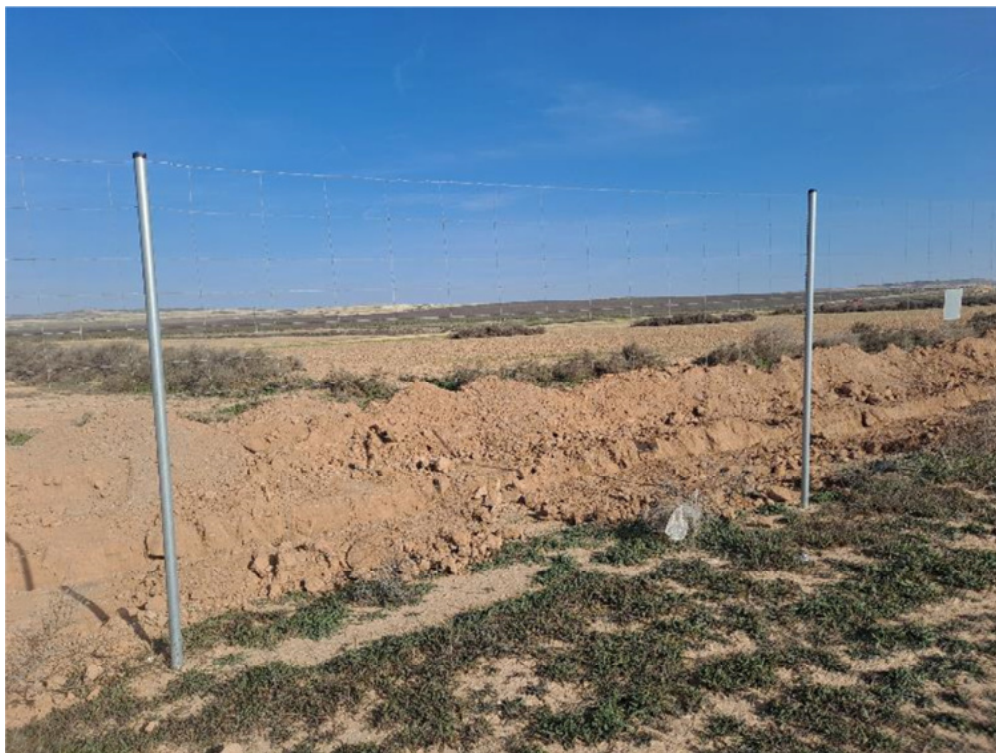
| Elementos de visibilidad para la fauna | En la visita de noviembre se constató a ausencia de una única placa de visibilidad. En la visita de diciembre el número de placas ausentes es de cuatro. El resto de las placas se encuentran en buen estado. | 22 |

Figura 8.5. Vano sin placa de visibilidad en el límite norte del vallado

| NO CONFORMIDADES | | | | | | |
|---|---|---|---|---|---|--|
| 22 | Instalación y mantenimiento del vallado | Elementos de visibilidad | Se han identificado 4 placas de visibilidad ausentes a lo largo del vallado | 18-12-24 | Reponer las placas que falten | |

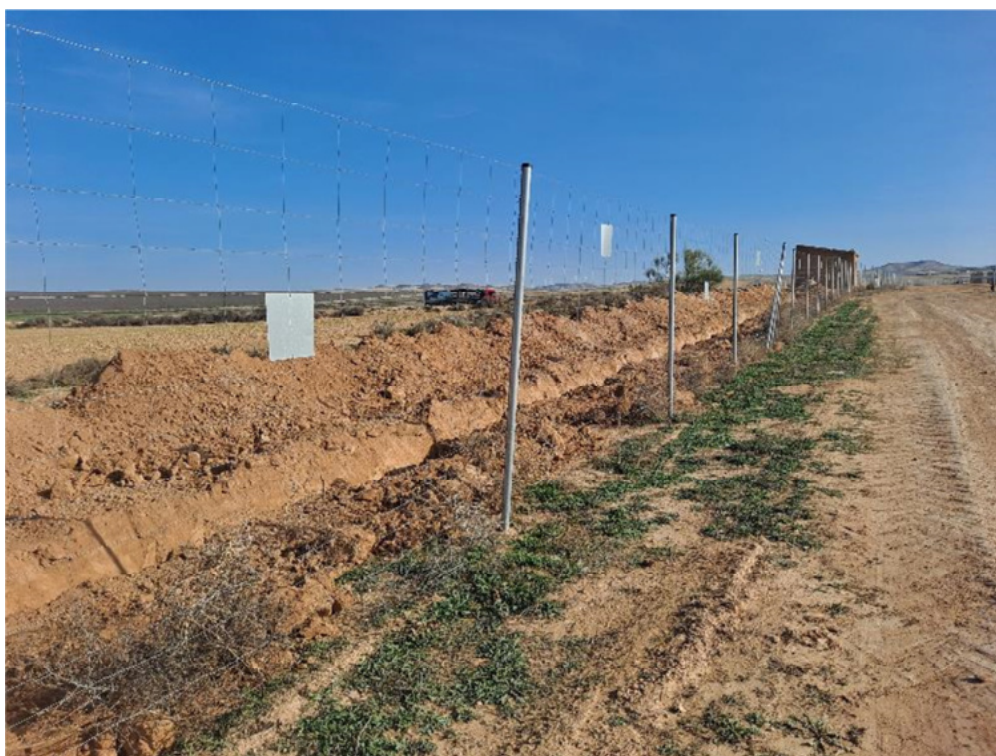
| | En la ejecución de las zanjas exteriores no se está separando la tierra vegetal del resto de tierras | 23 |

Figura 8.6. Zanja exterior donde no se ha separado la tierra vegetal del resto de tierras

| NO CONFORMIDADES | | | | | | |
|---|---|---|---|---|---|--|
| 23 | Retirada y acopio de tierra vegetal | Tierra vegetal retirada de todas las zonas de actuación | En la ejecución de las zanjas exteriores no se está separando la tierra vegetal del resto de tierras | 18-12-24 | Separar la tierra vegetal del resto de tierras allí donde sea posible. En caso de no existir espacio, intentar que la tierra vegetal situada por debajo en los acopios, se reintegre al hueco de la zanja en último lugar. | |

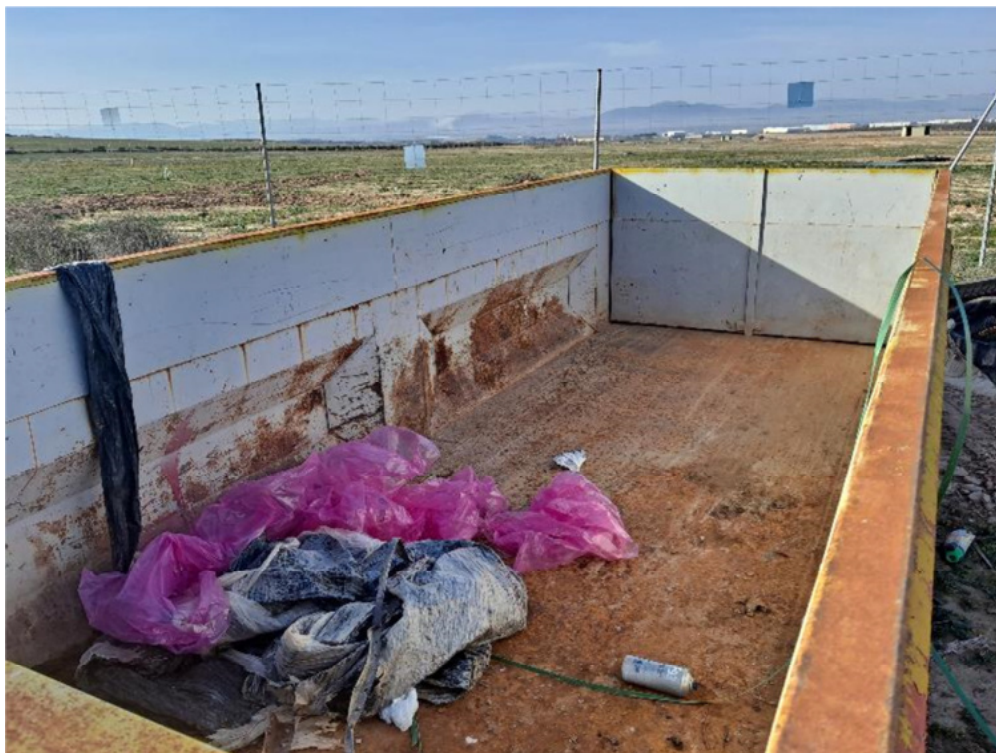
Figura 8.7. Plásticos en uno de los contenedores situados entre las plantas "Épila" y "San Pedro"

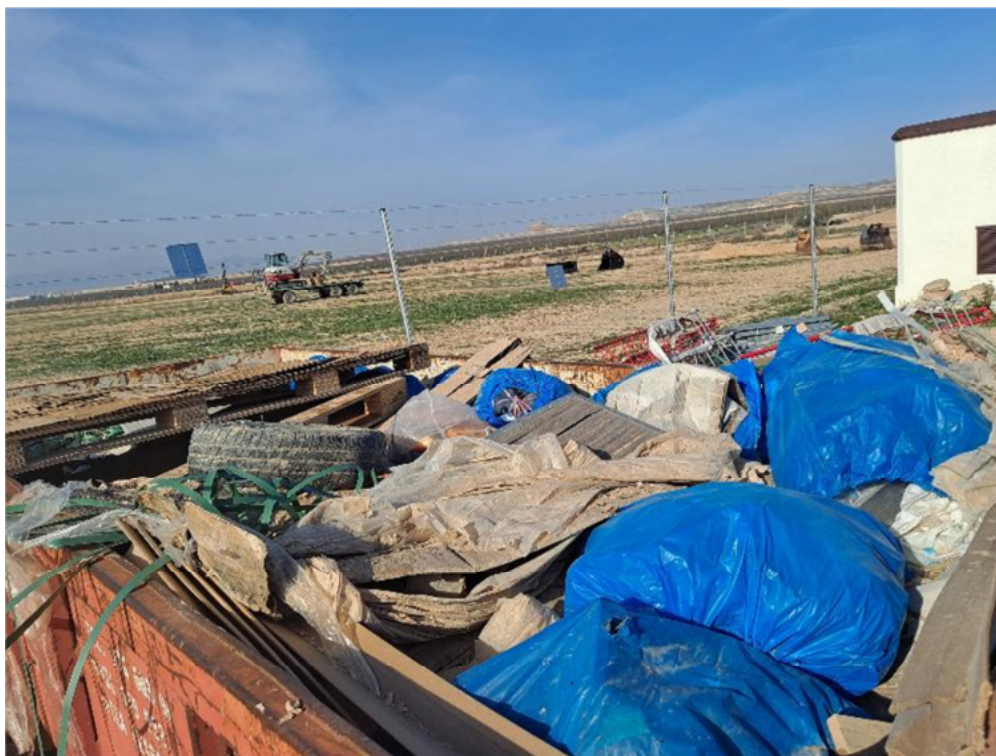
Figura 8.8. Residuos mezclados en el segundo contenedor situado entre las plantas "Épila" y "San Pedro"

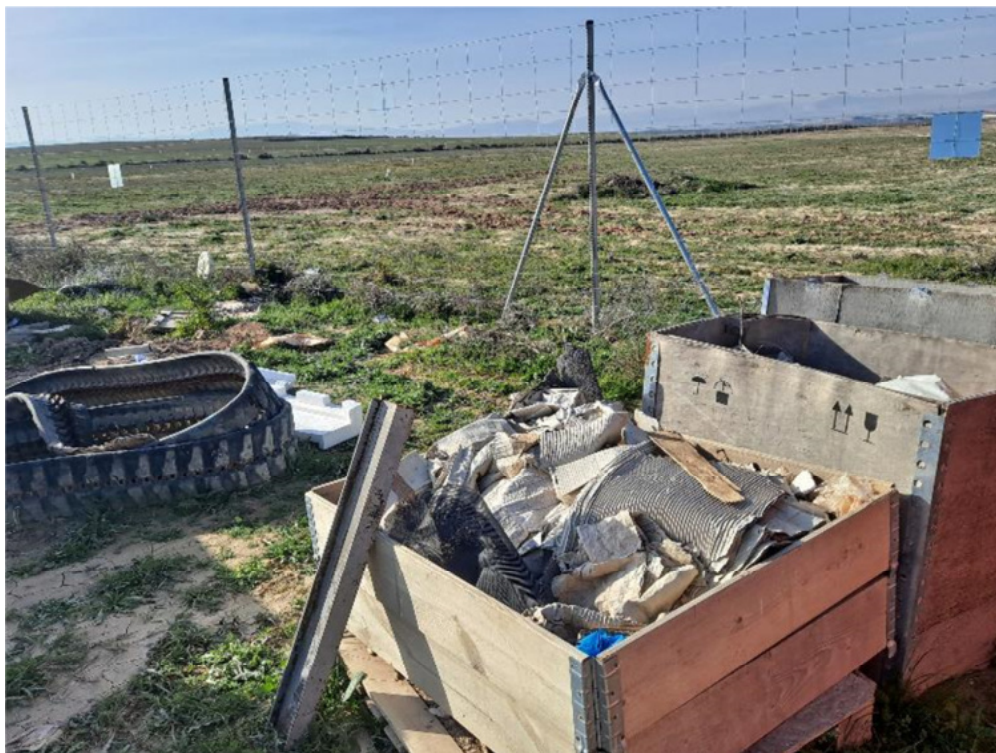
Figura 8.9. Residuos mezclados en los cajones situados junto a los contenedores, así como residuos dispersos en el suelo

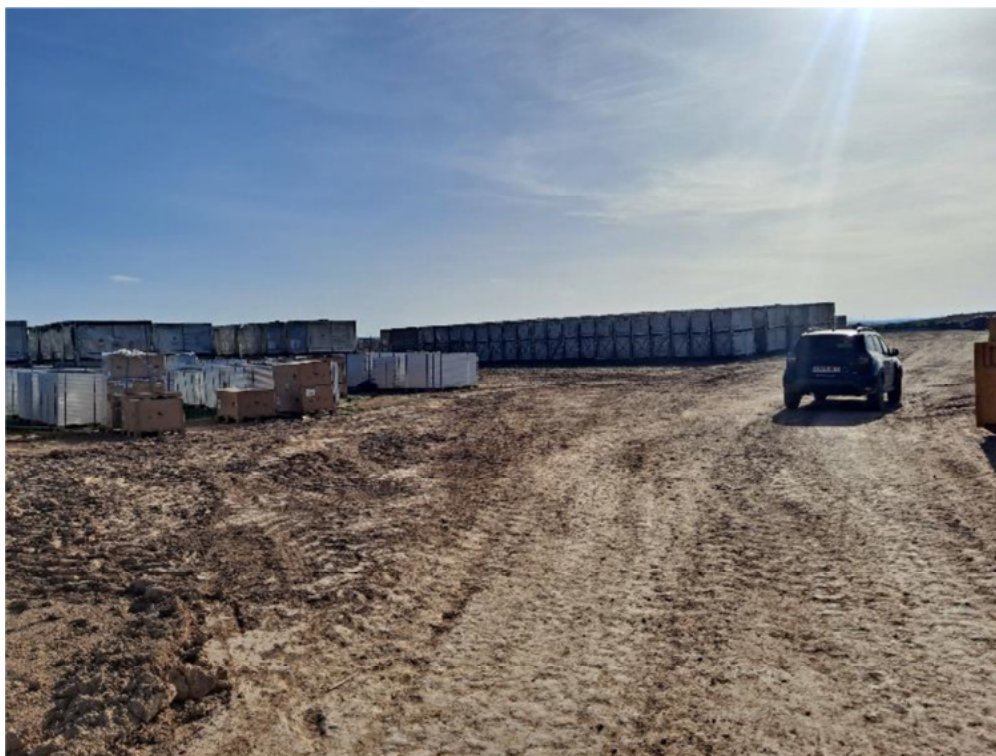
Figura 8.9. Acopios de materiales para las obras situados entre las plantas "San Pedro" y Épila"
