**INSTALACIÓN FOTOVOLTAICA "ÉPILA" Y CONEXIÓN A RED 15 kV**  
**ÉPILA (ZARAGOZA)**  
**INFORME DE VIGILANCIA AMBIENTAL**

| nº de informe y año de seguimiento | Informe nº 7 del año 2 |
| Periodo que recoge el informe | Enero 2025 |

Nº Expte. INAGA 500201/01B/2020/09286

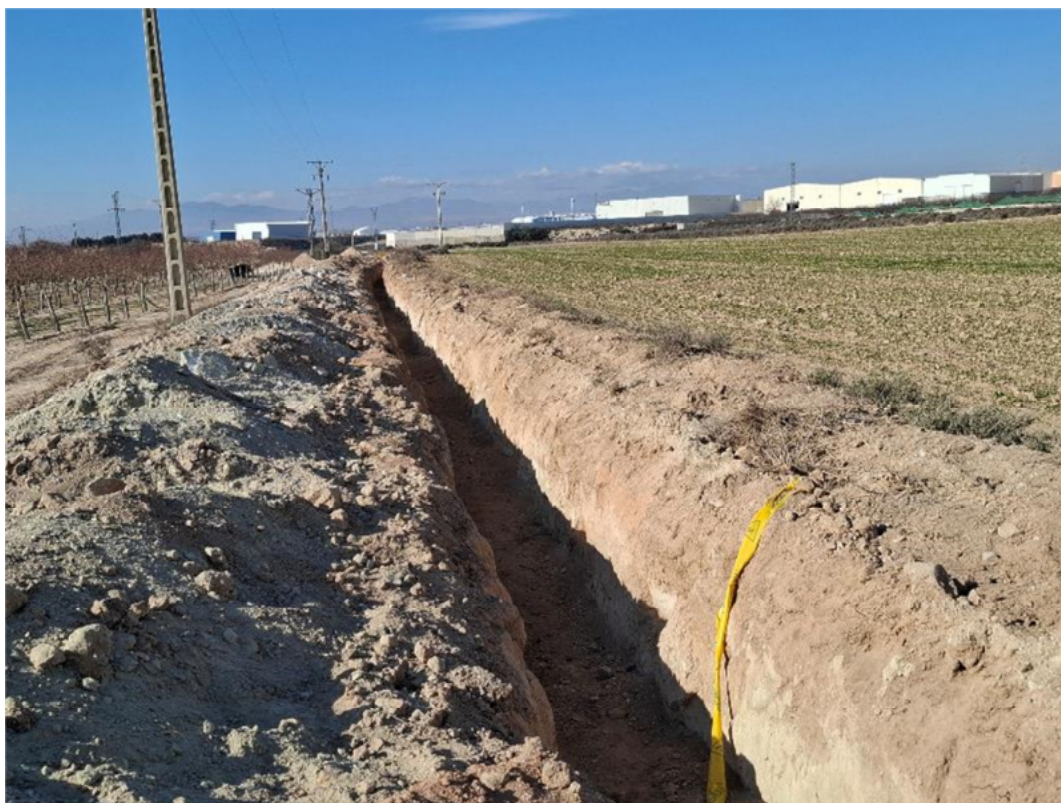
Figura 4.2. Zanja exterior abierta

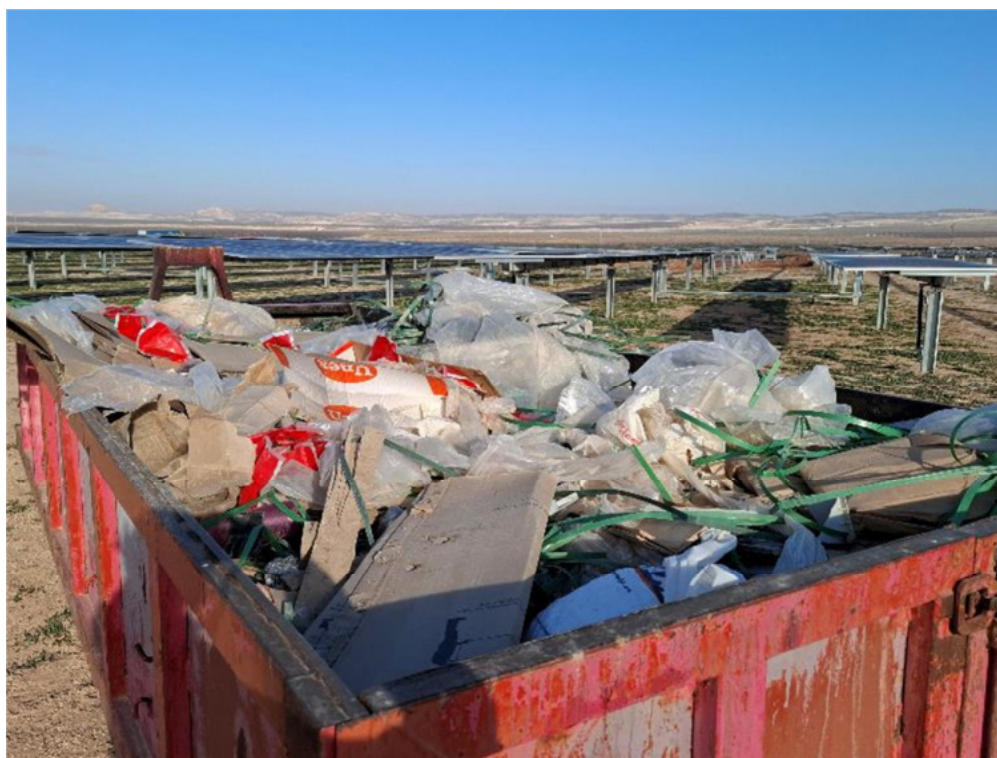
| Identificación, separación y almacenamiento de residuos | Los residuos se encuentran mezclados en los dos contenedores situados entre "San Pedro" y "Épila" y en uno de los tres contenedores situado dentro de "Épila". | 20 |

Figura 8.2. Residuos mezclados en uno de los tres contenedores instalados en la planta "Épila"

| NO CONFORMIDADES | | | | | | |
|---|---|---|---|---|---|--|
| 20 | Gestión de residuos generados | Identificación, separación y almacenamiento de residuos | Los residuos se encuentran mezclados en los dos contenedores situados entre "San Pedro" y "Épila" y en uno de los tres contenedores situado dentro de "Épila". | 30-10-24 | Separar correctamente los residuos y depositarlos en contenedores diferentes. Habilitar un contenedor por cada tipo de residuo | |

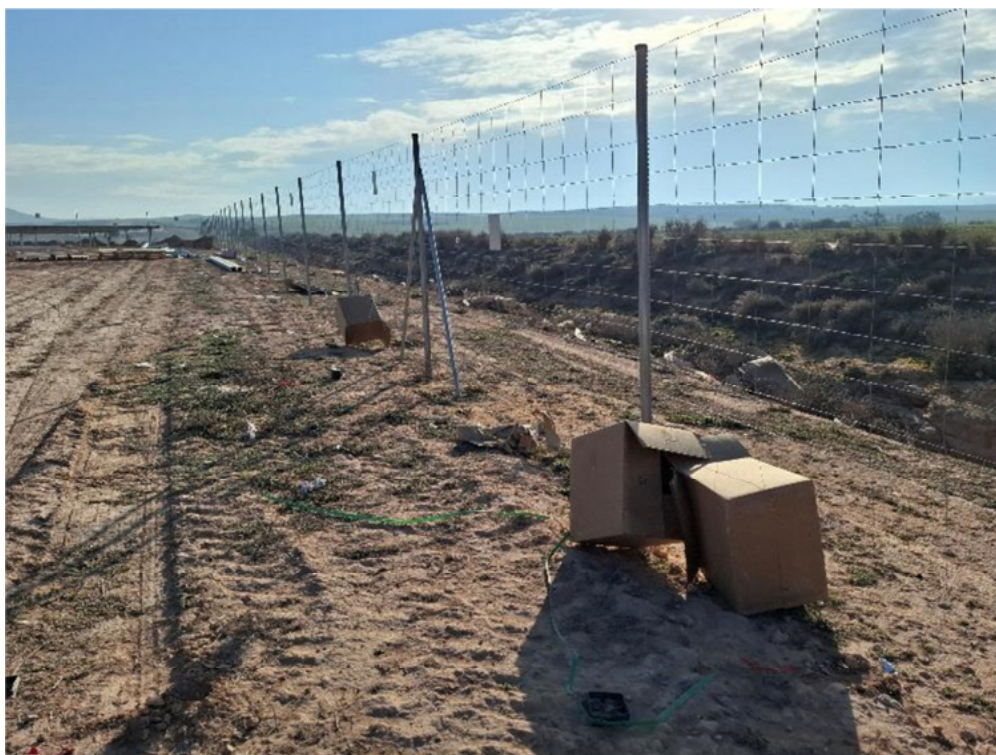
| | Se observan algunos residuos dispersos dentro de la parcela, y fuera de ella, junto al límite sur del recinto, principalmente cartones y plásticos. También hay residuos acumulados junto a los contenedores situados entre las plantas "San Pedro" y "Épila" y junto a los contenedores existentes dentro de la planta, estando dos de ellos vacíos. | 21 |

Figura 8.3. Residuos dispersos en el límite sur de la planta, tanto en el interior como en el exterior de la misma

| NO CONFORMIDADES | | | | | | |
|---|---|---|---|---|---|--|
| 21 | Gestión de residuos generados | Acumulaciones de residuos en áreas no designadas para ello | Se observan algunos residuos dispersos dentro de la parcela, y fuera de ella, junto al límite sur del recinto (cartones y plásticos). También hay residuos acumulados junto a los contenedores situados entre las plantas "San Pedro" y "Épila" y junto a los contenedores existentes dentro de la planta. | 27-11-24 | Recoger los residuos y depositarlos en los contenedores habilitados | |

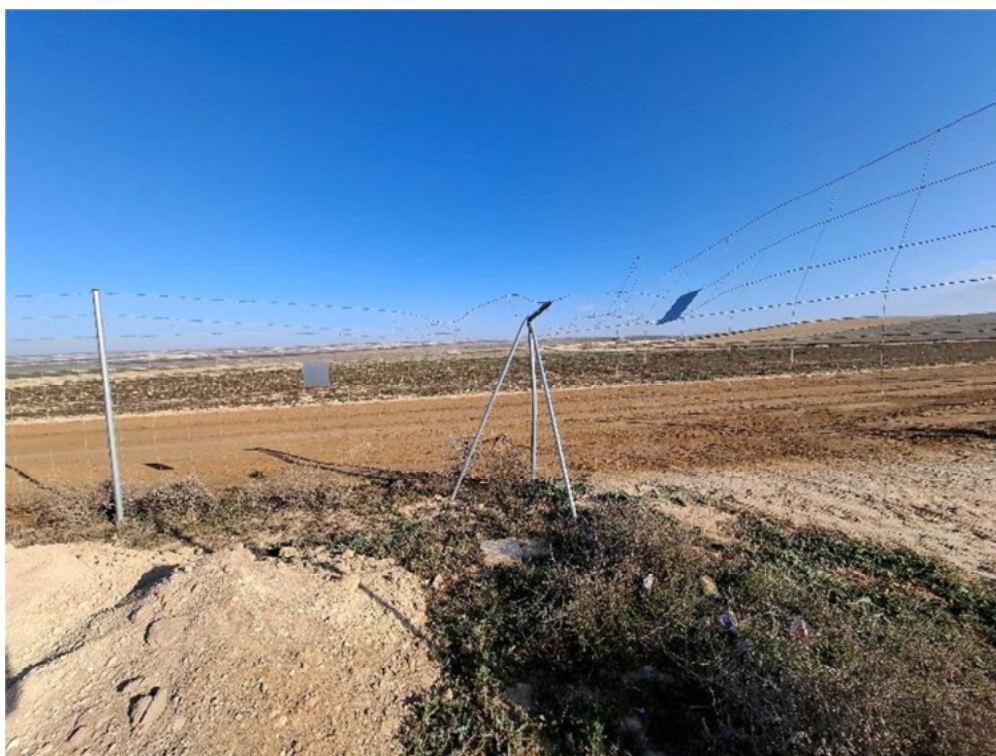
| Existencia de elementos que puedan dañar a la fauna | En la pasada visita se identificó un poste doblado por la zona central del límite norte del vallado que originó la rotura de los alambres del mismo. En la visita actual, además de este punto, se han identificado otros cuatro puntos con rotura del vallado en distintas zonas del recinto. Estas roturas dan lugar a la presencia de elementos punzantes potencialmente peligrosos para la fauna. | 19 |

Figura 8.4. Vallado roto en el extremo nororiental de la planta, con elementos punzantes peligrosos para la fauna

| NO CONFORMIDADES | | | | | | |
|---|---|---|---|---|---|---|
| 19 | Instalación y mantenimiento del vallado | Existencia de elementos que puedan dañar a la fauna | Además del poste doblado y vallado roto asociado ya existente, se han observado otros 4 puntos con rotura del vallado en distintas zonas del recinto. Estas roturas dan | 30-10-24 | Sustituir el poste doblado y reparar los tramos de vallado rotos. | |

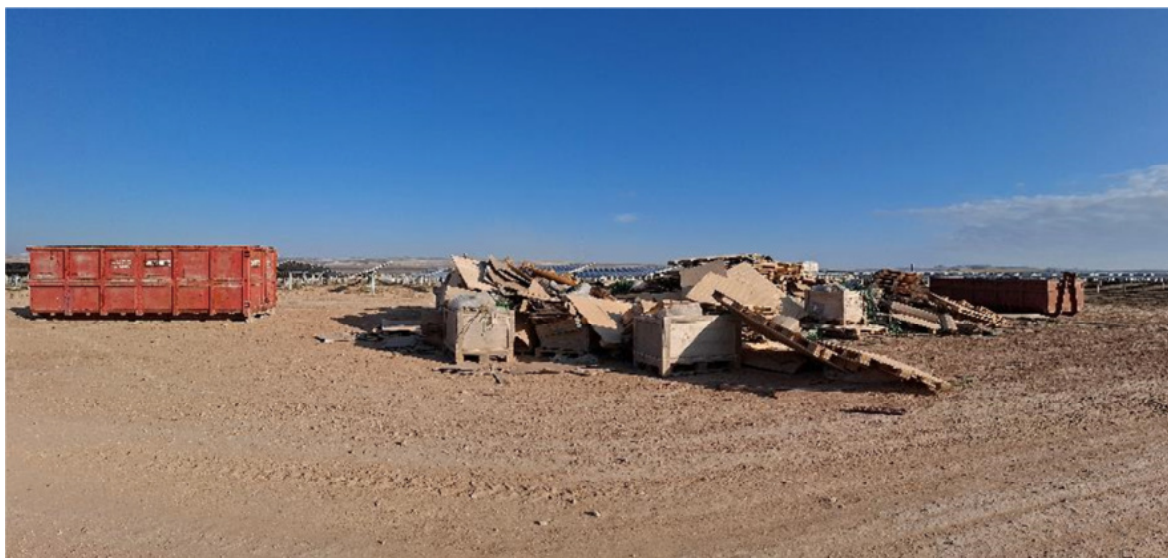
Figura 8.6. Acumulación de residuos junto a dos contenedores, instalados dentro de la planta

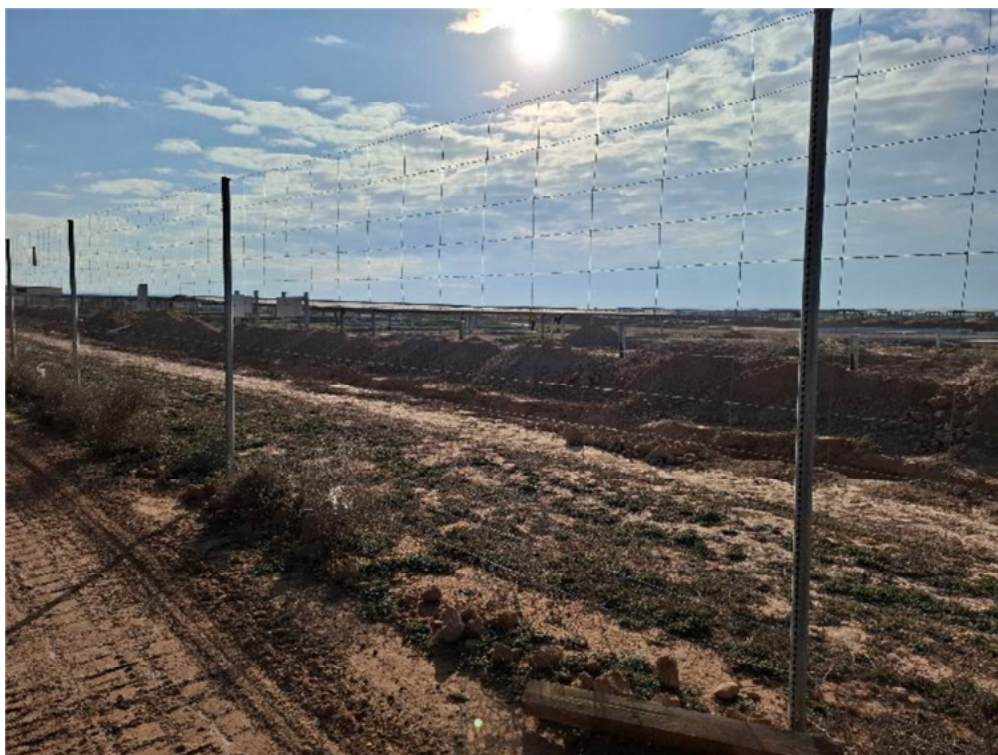
| Elementos de visibilidad para la fauna | En la visita de enero se ha comprobado la ausencia cuatro placas de visibilidad que ya faltaban en la visita de diciembre. | 22 |

Figura 8.9. Placa ausente en un punto del vallado

| NO CONFORMIDADES | | | | | | |
|---|---|---|---|---|---|--|
| 22 | Instalación y mantenimiento del vallado | Elementos de visibilidad | Se han identificado 4 placas de visibilidad ausentes a lo largo del vallado | 18-12-24 | Reponer las placas que falten | |

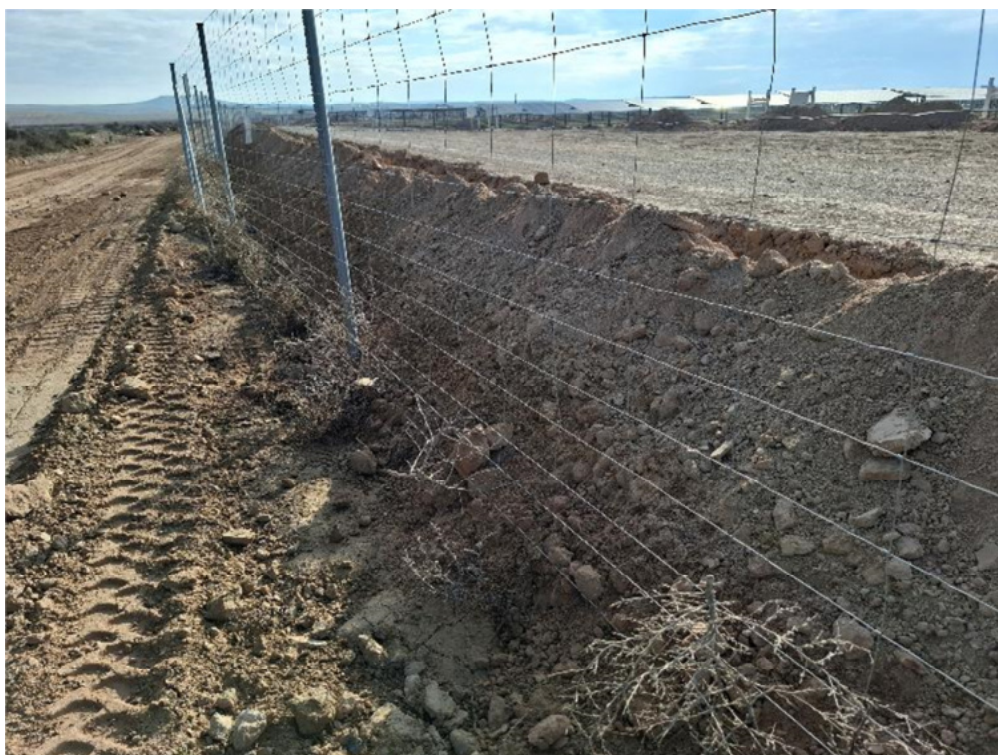
| Permeabilidad territorial para la | Los acopios de tierras procedentes de la apertura de zanjas | 15 |

| fauna | exteriores han dado lugar a la obstrucción del paso inferior del vallado en un tramo situado en el límite norte del recinto, en el mismo lugar donde se encontraba la obstrucción anterior. | |

Figura 8.10. Tramo del vallado con el paso de fauna inferior obstruido, debido a los acopios de tierras de las zanjas exteriores

| NO CONFORMIDADES | | | | | | |
|---|---|---|---|---|---|---|
| 15 | Instalación y mantenimiento del vallado | Permeabilidad territorial para la fauna | Los acopios de tierras procedentes de la apertura de zanjas exteriores han dado lugar a la obstrucción del paso inferior del vallado en un tramo situado en el límite norte del recinto, en el mismo lugar donde se encontraba la obstrucción anterior. | 17-04-24 | Asegurarse, al tapar las zanjas, que no quedan tierras obstruyendo los pasos de fauna inferiores. | |

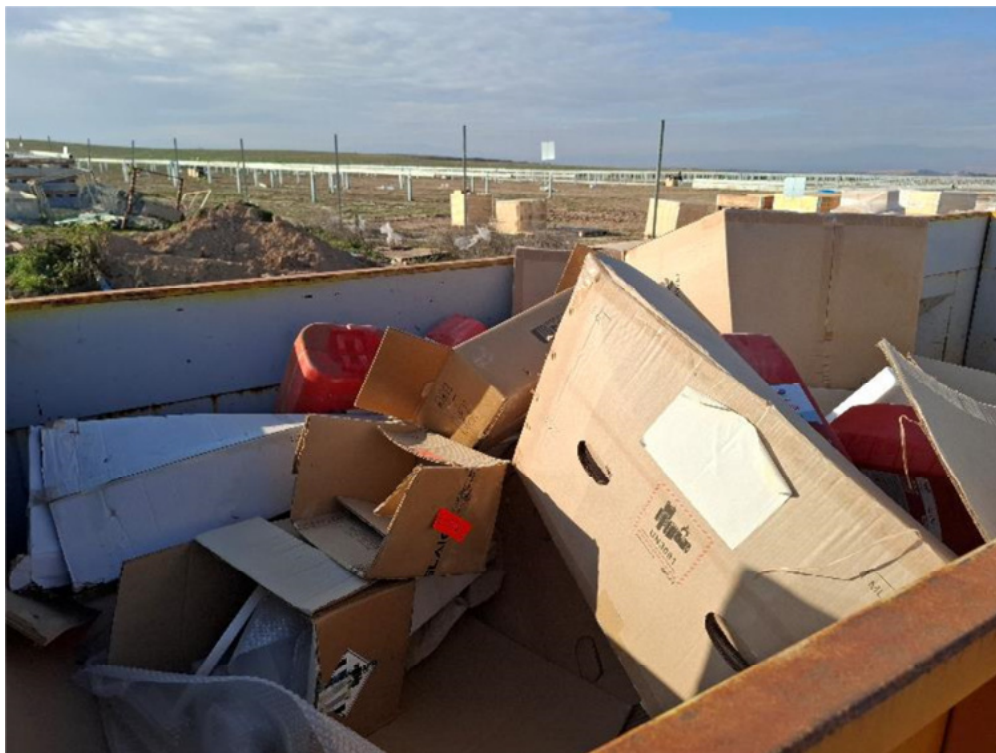
Figura 8.11. Residuos mezclados en uno de los contenedores situados entre las plantas "Épila" y "San Pedro"

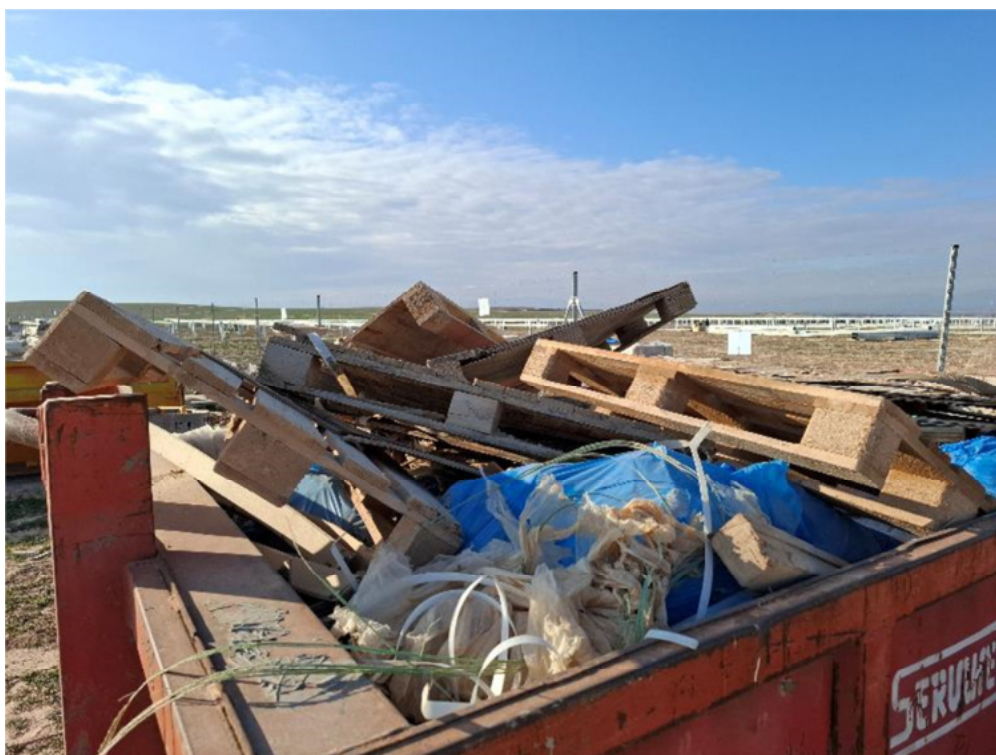
Figura 8.12. Residuos mezclados en el otro contenedor situado entre las plantas "Épila" y "San Pedro"

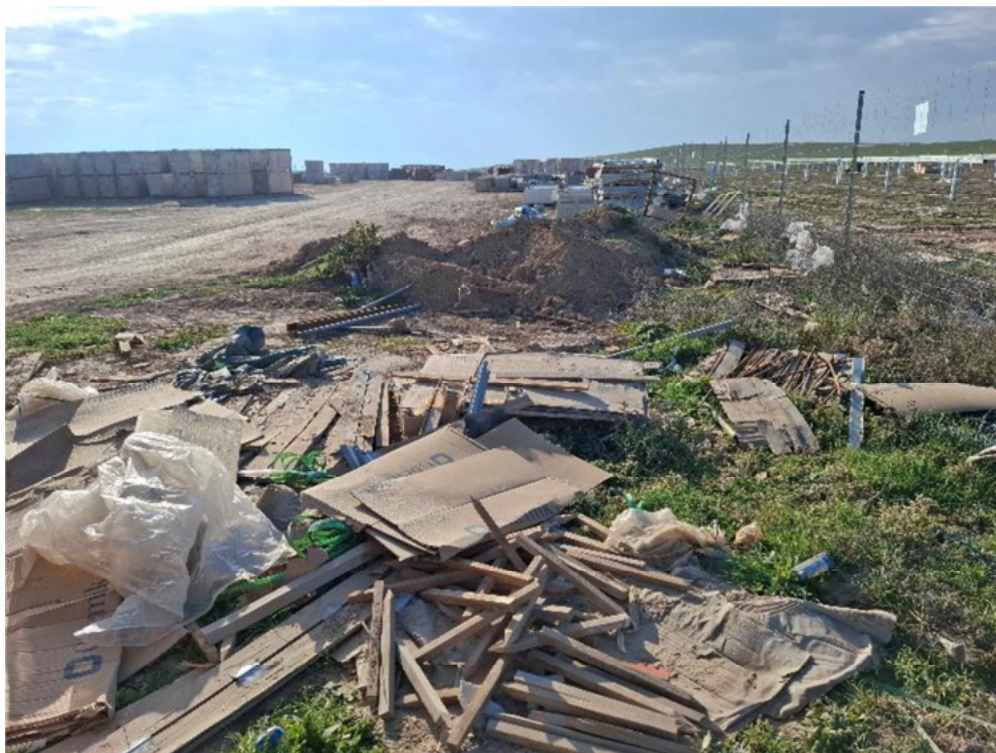
| Aptitud de la tierra vegetal para su | El acopio de tierra vegetal situado entre las plantas "Épila" y | 17 |

| uso en la restauración | "San Pedro" se encuentra rodeado de residuos y sin balizar. | |

Figura 8.13. Residuos en el suelo y junto al acopio de tierra vegetal, junto a los contenedores situados entre las plantas "Épila" y "San Pedro"

| NO CONFORMIDADES | | | | | | |
|---|---|---|---|---|---|---|
| 17 | Retirada y acopio de tierra vegetal | Aptitud de la tierra vegetal para su uso en la restauración | El acopio de tierra vegetal situado entre las plantas "Épila" y "San Pedro" sigue sin balizarse y se encuentra rodeado de residuos | 30-09-24 | Retirar los residuos y balizar el acopio para evitar afecciones sobre el mismo | |

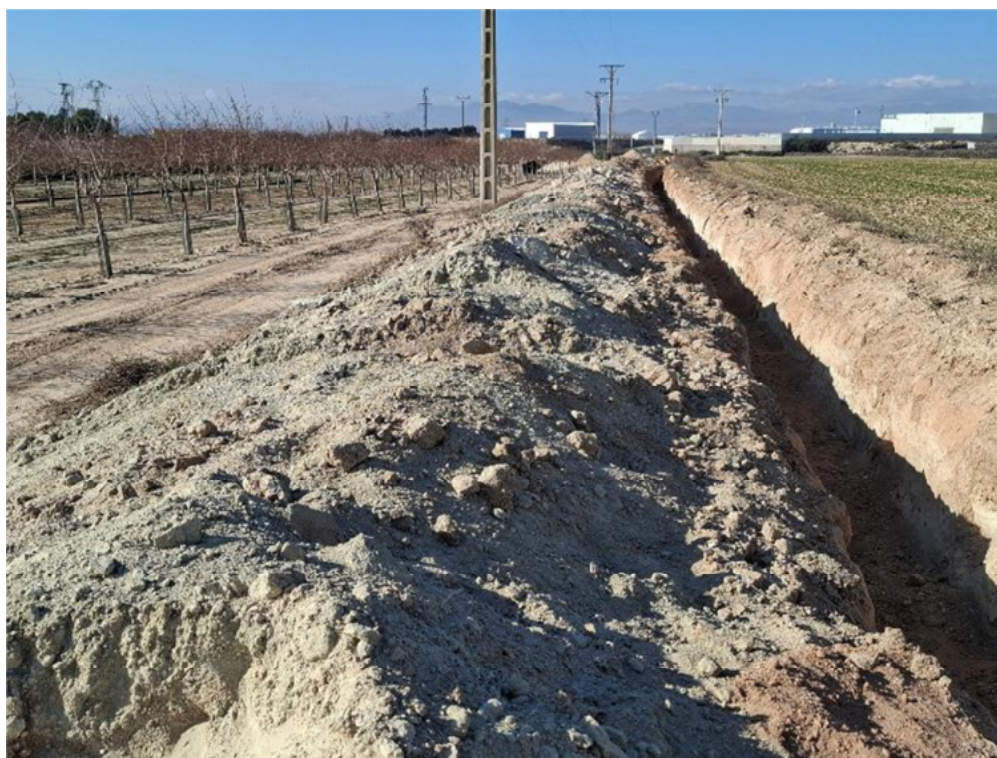
| | En la ejecución de las zanjas exteriores no se está separando la tierra vegetal del resto de tierras | 23 |

Figura 8.16. Zanja exterior alejada de la planta. No se están separando la tierra vegetal del resto de las tierras
