**INSTALACIÓN FOTOVOLTAICA "ÉPILA" Y CONEXIÓN A RED 15 kV**  
**ÉPILA (ZARAGOZA)**  
**INFORME DE VIGILANCIA AMBIENTAL**

| Informe en Fase de | Construcción |
| nº de informe y año de seguimiento | Informe nº 8 del año 2 |
| Periodo que recoge el informe | Febrero 2025 |

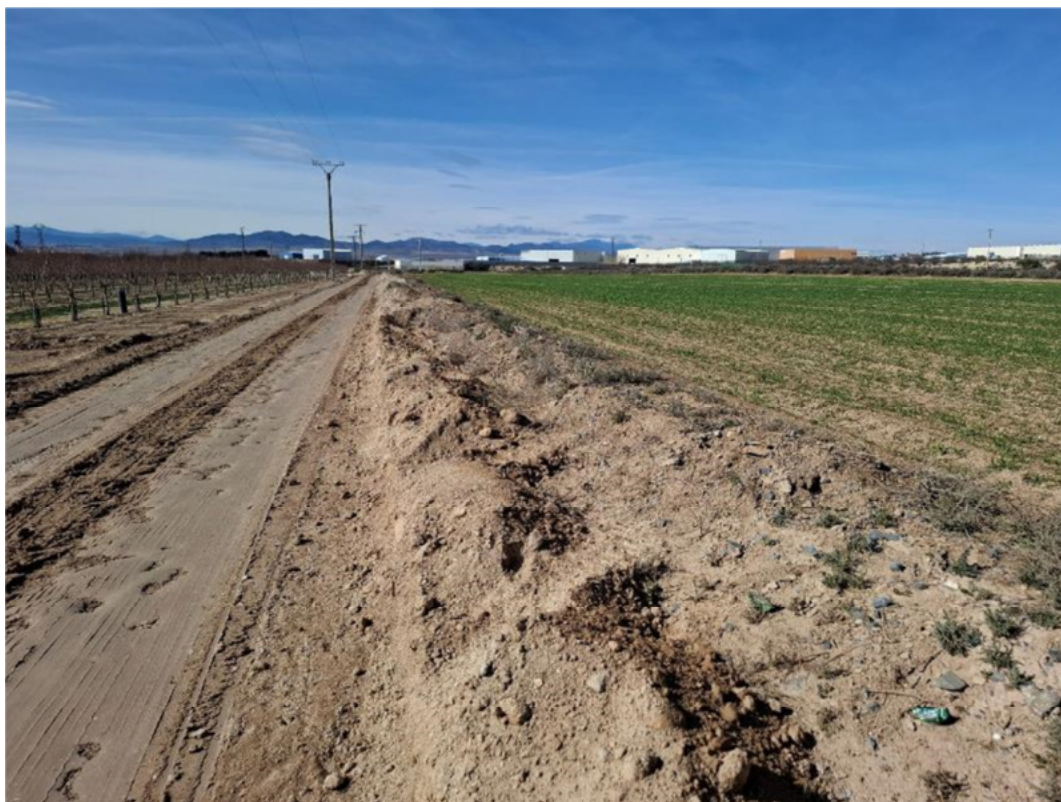
Figura 4.2. Zanja exterior cerrada

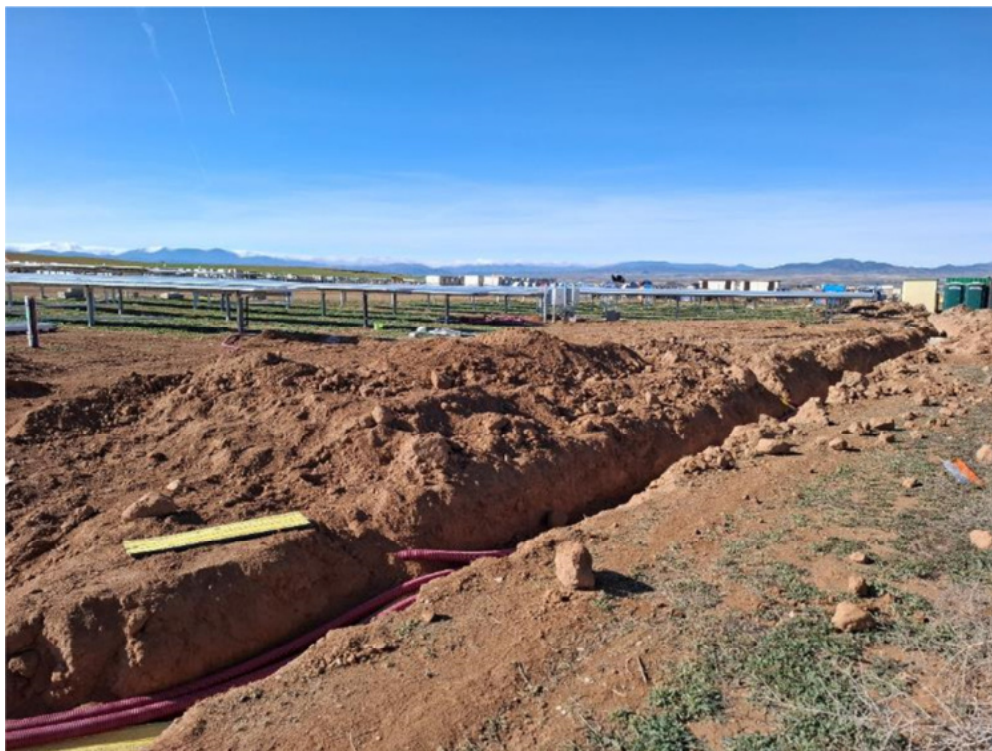
Figura 8.1. Aspecto de la planta a fecha 13-02-2025. Todavía quedan zanjas por cerrar

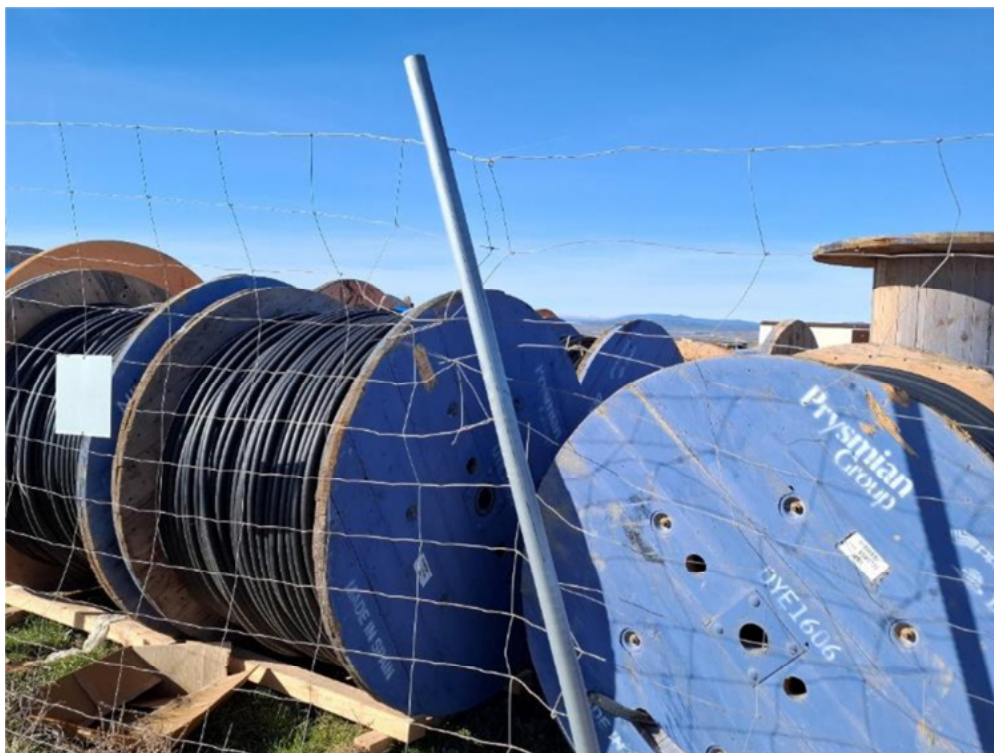
| <b>Instalación y mantenimiento del vallado</b> | | |
|---|---|---|
| Existencia de elementos que puedan dañar a la fauna | En la pasada visita se identificó un poste doblado con rotura de alambres en la zona central del límite norte del vallado, además de otros cuatro puntos con rotura del vallado en distintas zonas del recinto. Estas roturas dan lugar a la presencia de elementos punzantes potencialmente peligrosos para la fauna. En la visita actual se han identificado los mismos cinco puntos con roturas. | 19 |

Figura 8.2. Vallado roto en el extremo occidental de la planta, con elementos punzantes peligrosos para la fauna

| NO CONFORMIDADES | | | | | | |
|---|---|---|---|---|---|--|
| 19 | Instalación y mantenimiento del vallado | Existencia de elementos que puedan dañar a la fauna | Además del poste doblado y vallado roto asociado ya existente, se han observado otros 4 puntos con rotura del vallado en distintas zonas del recinto. Estas roturas dan lugar a la presencia de elementos punzantes potencialmente peligrosos para la fauna. | 30-10-24 | Sustituir el poste doblado y reparar los tramos de vallado rotos. | |

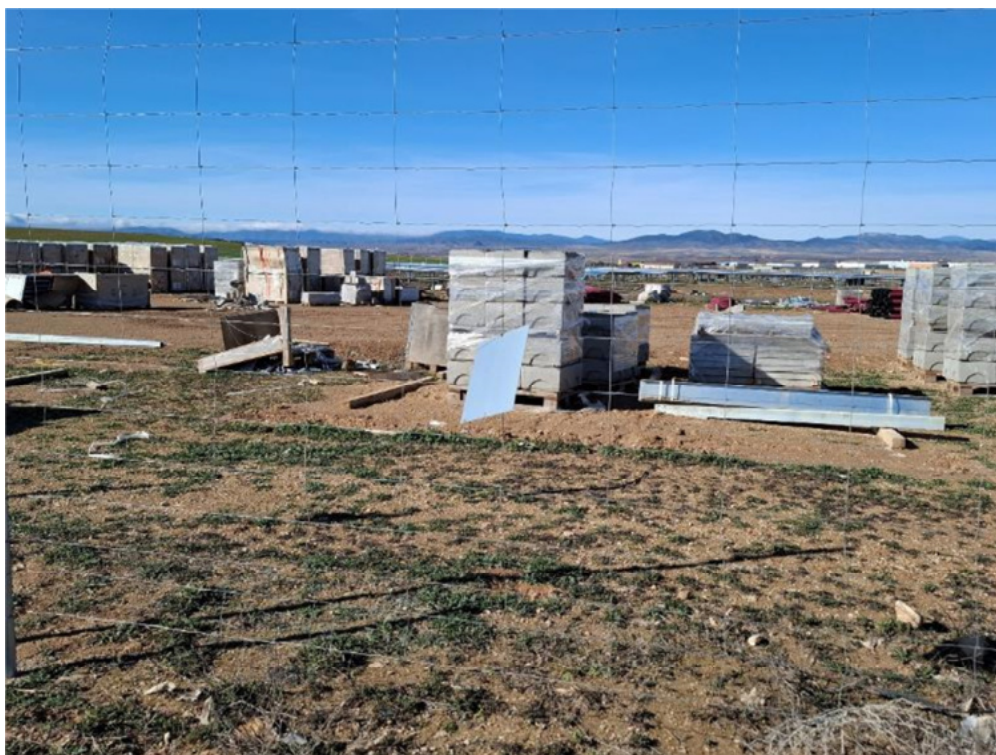
| <b>Instalación y mantenimiento del vallado</b> | | |
|---|---|---|
| Elementos de visibilidad para la fauna | Se han identificado 8 placas de visibilidad ausentes a lo largo del vallado, el doble que en la visita anterior. Además, hay dos placas con un solo punto de anclaje, con riesgo de caer. | 22 |

Figura 8.3. Placa sujeta al vallado por un único punto de anclaje, con riesgo de caída

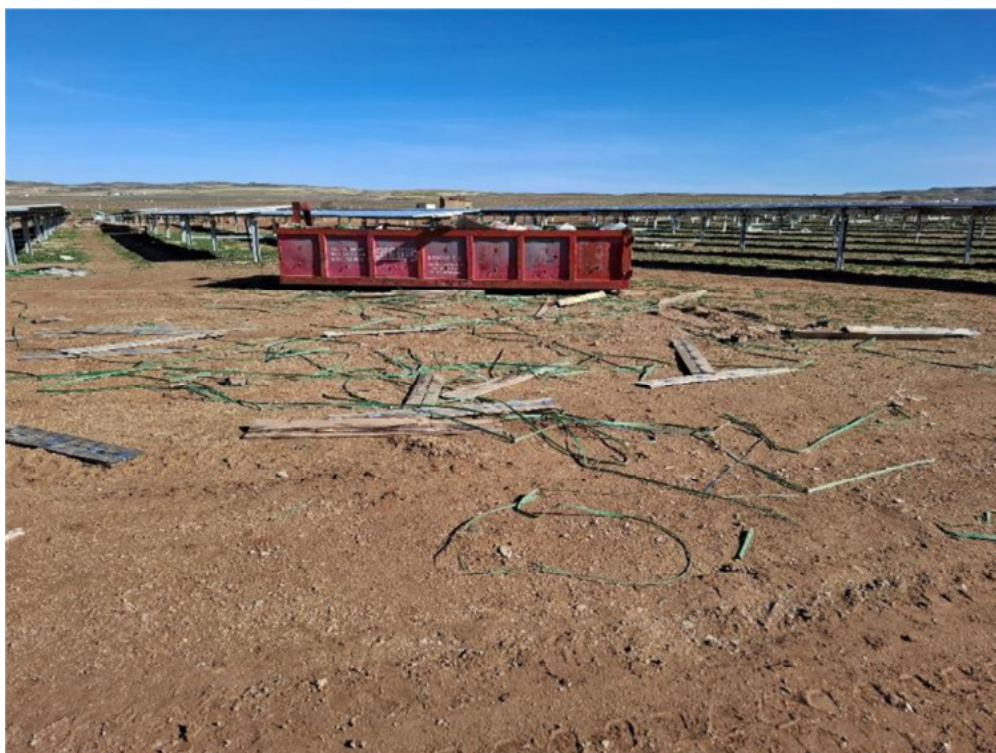
| <b>Instalación y mantenimiento del vallado</b> | | |
|---|---|---|
| | Se observan algunos residuos dispersos dentro de la parcela, y fuera de ella, principalmente en el límite sur del recinto. También hay residuos acumulados junto a los contenedores situados entre las plantas "San Pedro" y "Épila" y junto a los contenedores existentes dentro de la planta, estando uno de ellos vacío. | 21 |

Figura 8.4. Acumulación de residuos junto a uno de los contenedores instalados dentro de la planta

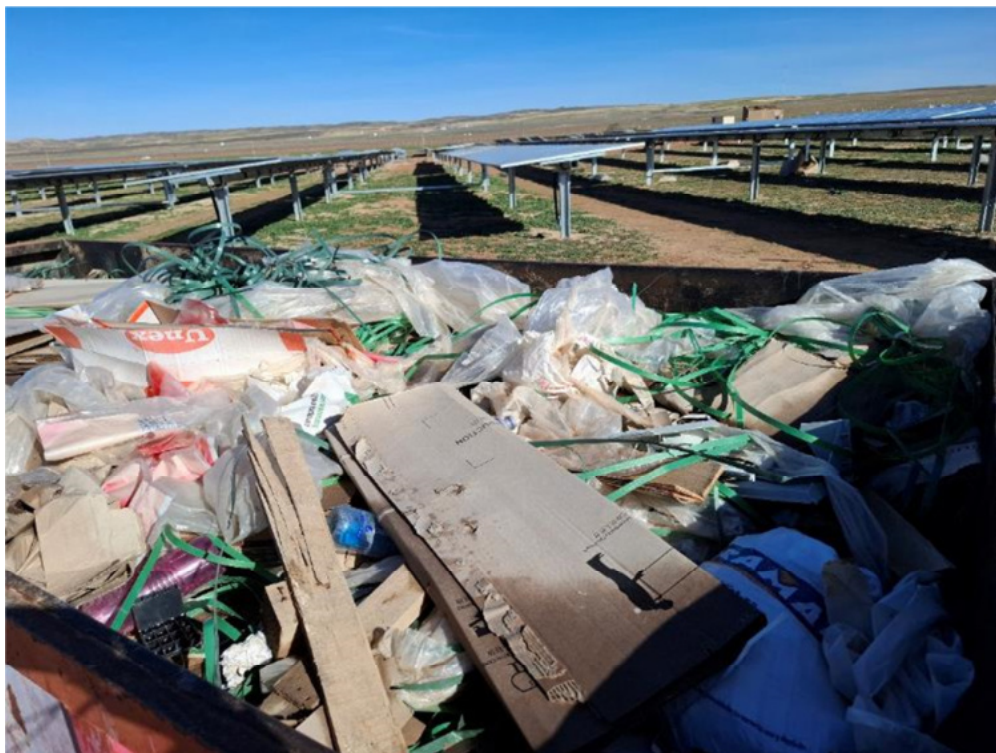
| <b>Instalación y mantenimiento del vallado</b> | | |
|---|---|---|
| Identificación, separación y almacenamiento de residuos | Los residuos se encuentran mezclados en los dos contenedores situados entre "San Pedro" y "Épila" y en uno de los tres contenedores situado dentro de "Épila". | 20 |

Figura 8.5. Residuos mezclados en uno de los tres contenedores instalados en la planta "Épila"

| NO CONFORMIDADES | | | | | | |
|---|---|---|---|---|---|--|
| 20 | Gestión de residuos generados | Identificación, separación y almacenamiento de residuos | Los residuos se encuentran mezclados en los dos contenedores situados entre "San Pedro" y "Épila" y en uno de los tres contenedores situado dentro de "Épila". | 30-10-24 | Separar correctamente los residuos y depositarlos en contenedores diferentes. Habilitar un contenedor por cada tipo de residuo | |

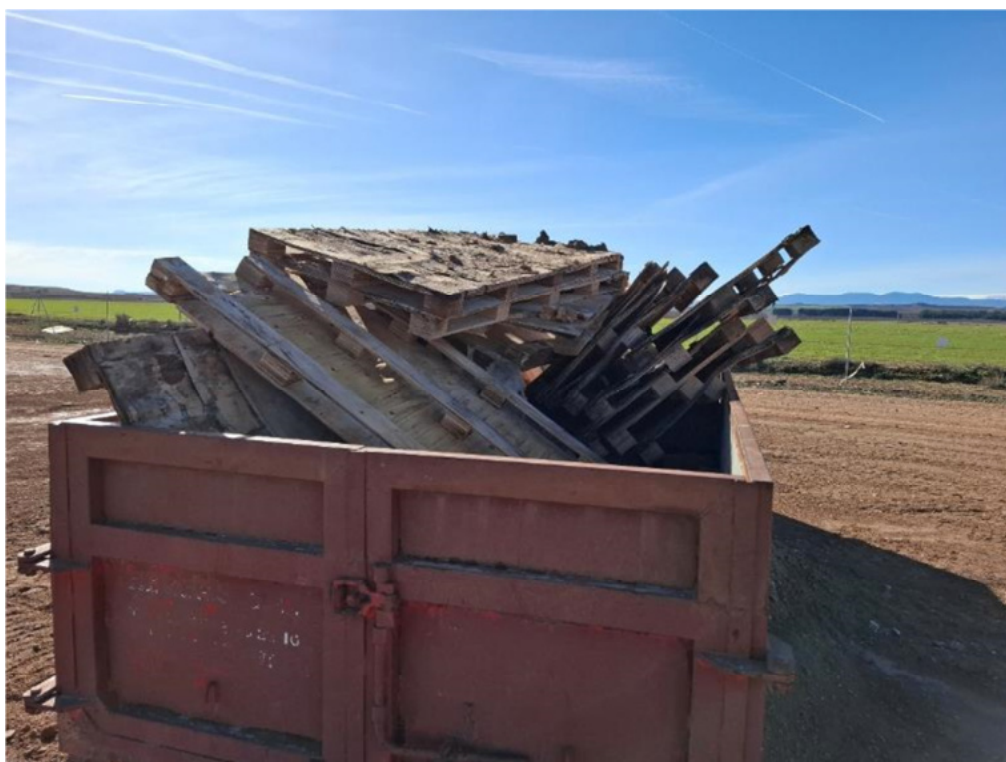
Figura 8.6. Contenedor con residuos de madera, instalado dentro de la planta "Épila"

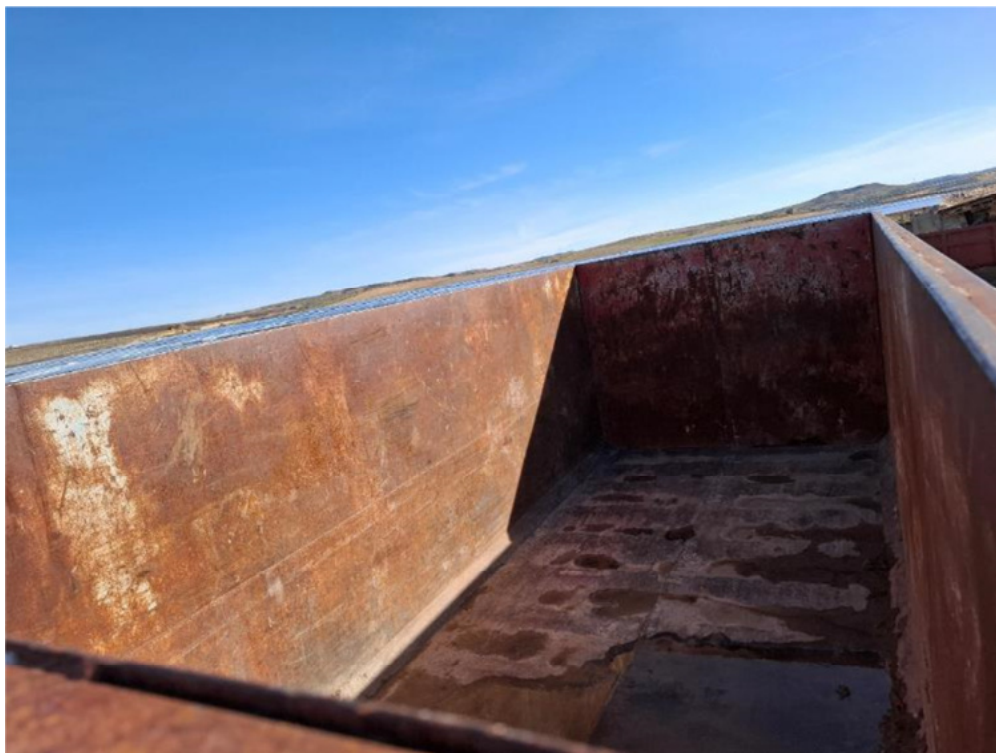
Figura 8.7. Contenedor vacío, instalado en la planta "Épila"

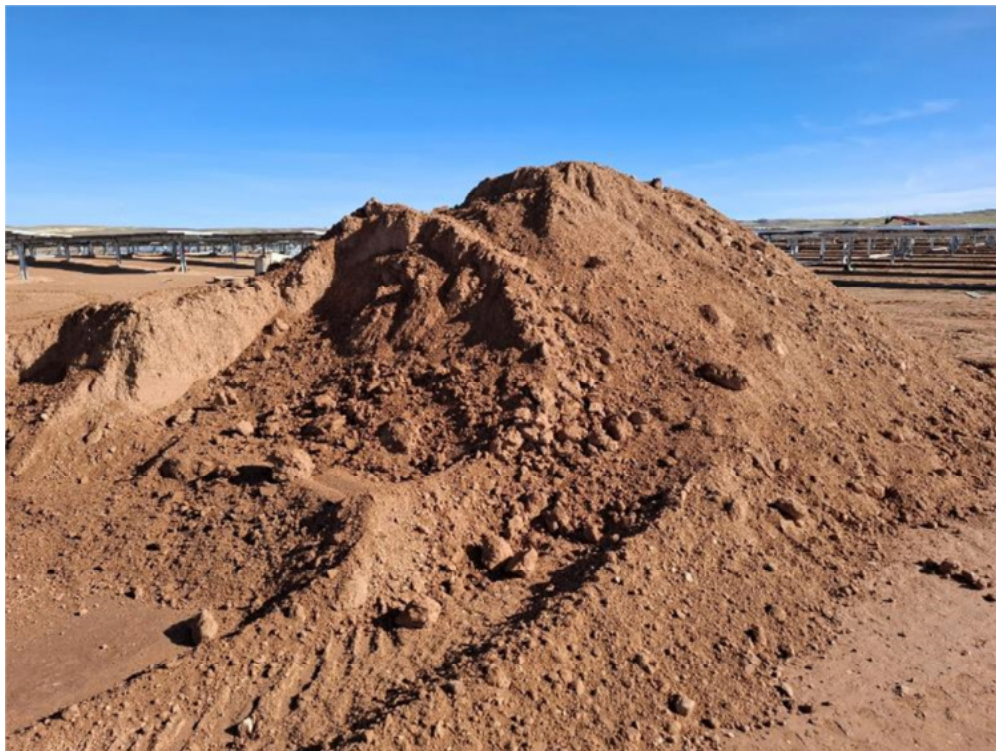
| Dimensiones de los acopios para su adecuada conservación | El acopio localizado entre "San Pedro" y "Épila" tiene una altura adecuada, menor a 1,50 m. Sin embargo, los otros dos acopios identificados presentan unos 2 m de altura. Se recomienda reducir esta altura. | |

Figura 8.8. Acopio de tierra vegetal de unos 2 m de altura y sin balizar, localizado en la planta "Épila"

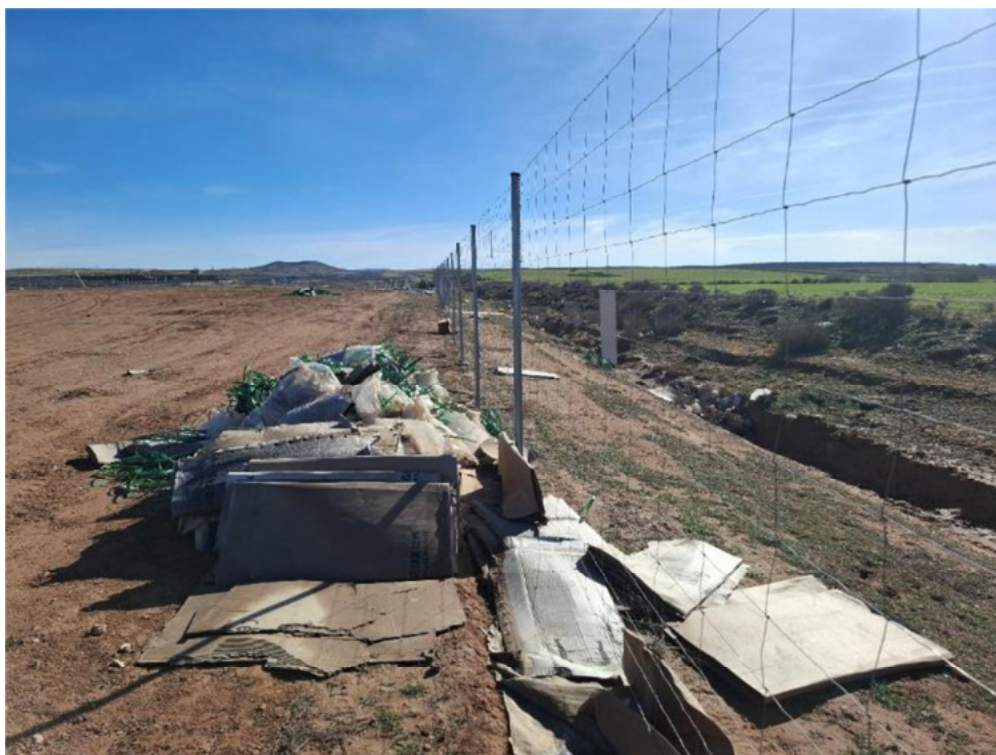
Figura 8.9. Acumulación de residuos y residuos dispersos en el límite sur de la planta, tanto en el interior como en el exterior de la misma

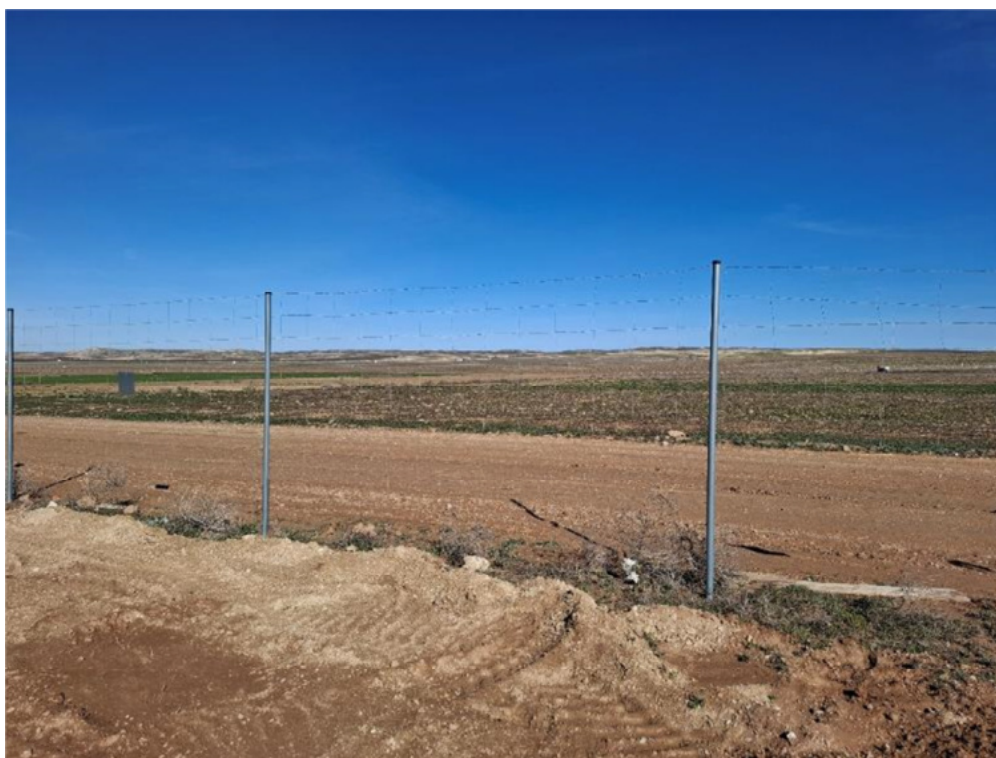
Figura 8.10. Placa ausente en un vano del vallado

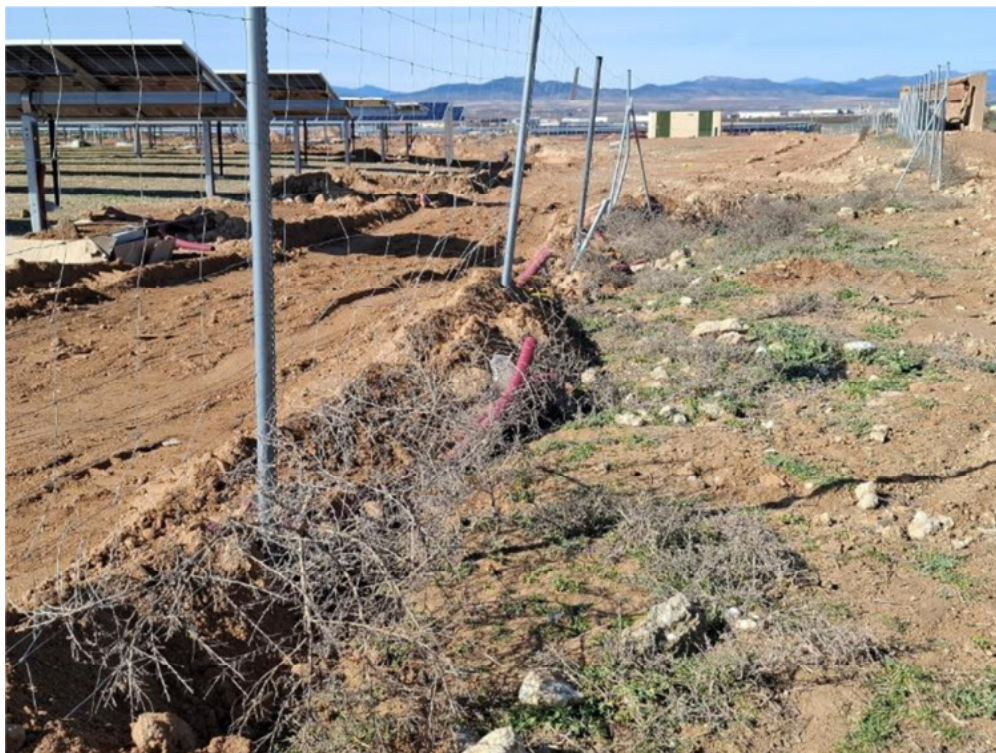
| <b>Instalación y mantenimiento del vallado</b> | | |
|---|---|---|
| Permeabilidad territorial para la fauna | A pesar de las que las zanjas interiores y exteriores situadas junto al vallado se han cerrado, han quedado algunas acumulaciones de tierra obstruyendo el paso inferior de fauna en 6 vanos del vallado. | 15 |

Figura 8.11. Tramo del vallado con el paso de fauna inferior obstruido, debido a los sobrantes de tierras procedentes de las zanjas

| NO CONFORMIDADES | | | | | | |
|---|---|---|---|---|---|--|
| 15 | Instalación y mantenimiento del vallado | Permeabilidad territorial para la fauna | A pesar de las que las zanjas interiores y exteriores situadas junto al vallado se han cerrado, han quedado algunas acumulaciones de tierra obstruyendo el paso inferior de fauna en 6 vanos del vallado | 17-04-24 | Retirar las tierras que obstruyen los pasos inferiores de fauna | |

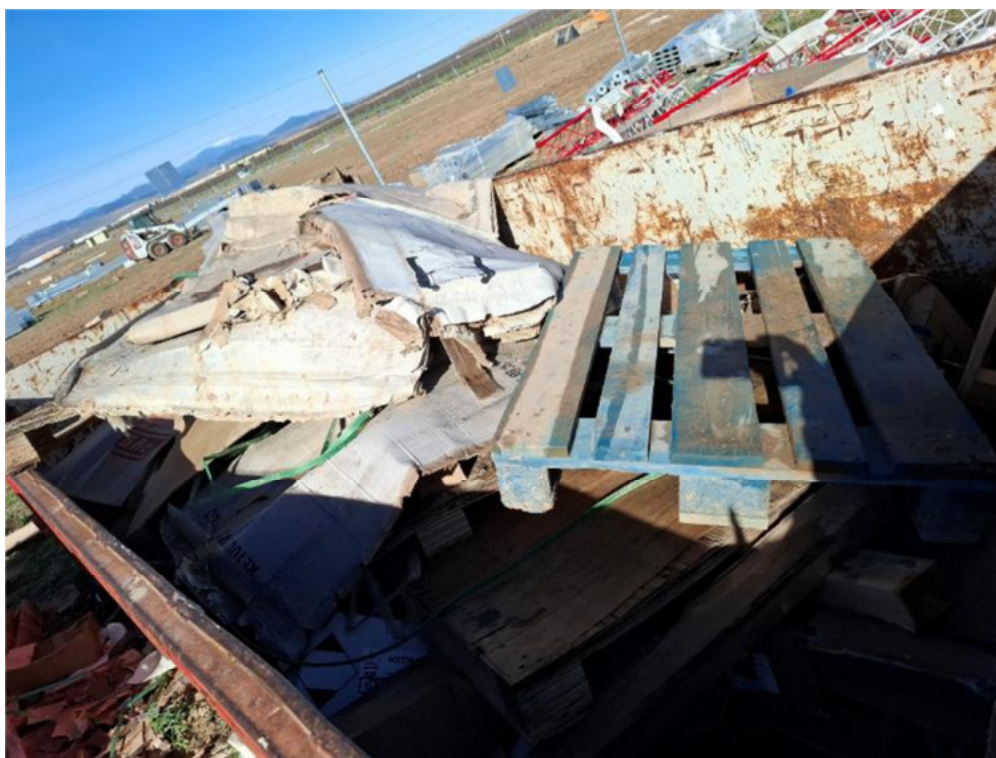
Figura 8.12. Residuos mezclados en uno de los contenedores situados entre las plantas "Épila" y "San Pedro"

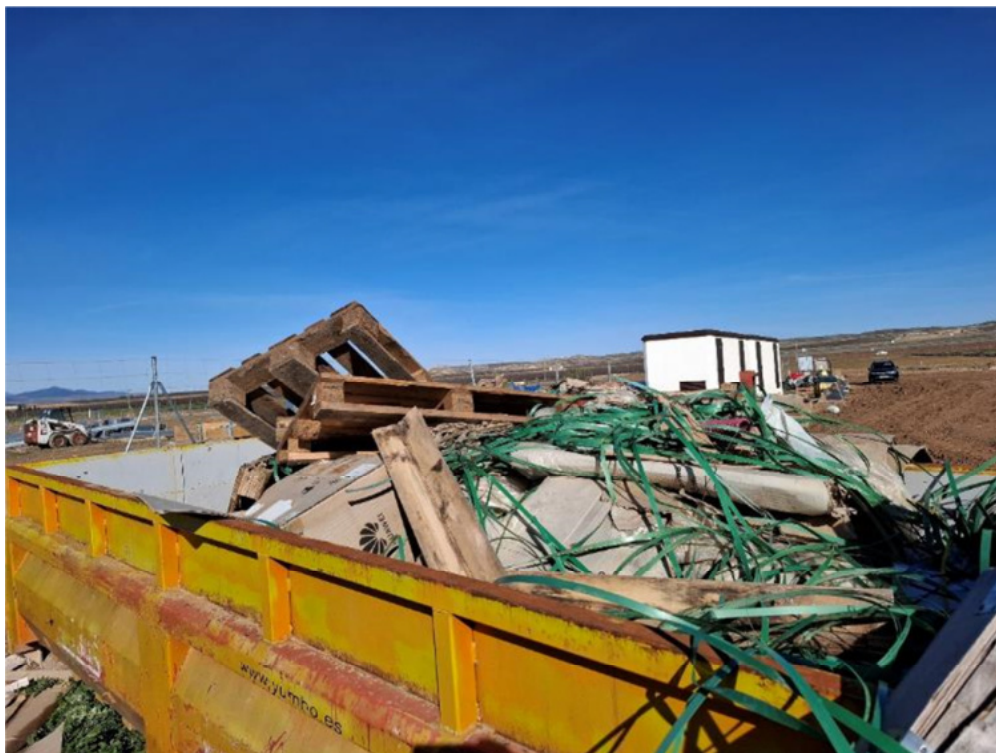
Figura 8.13. Residuos mezclados en el otro contenedor situado entre las plantas "Épila" y "San Pedro"

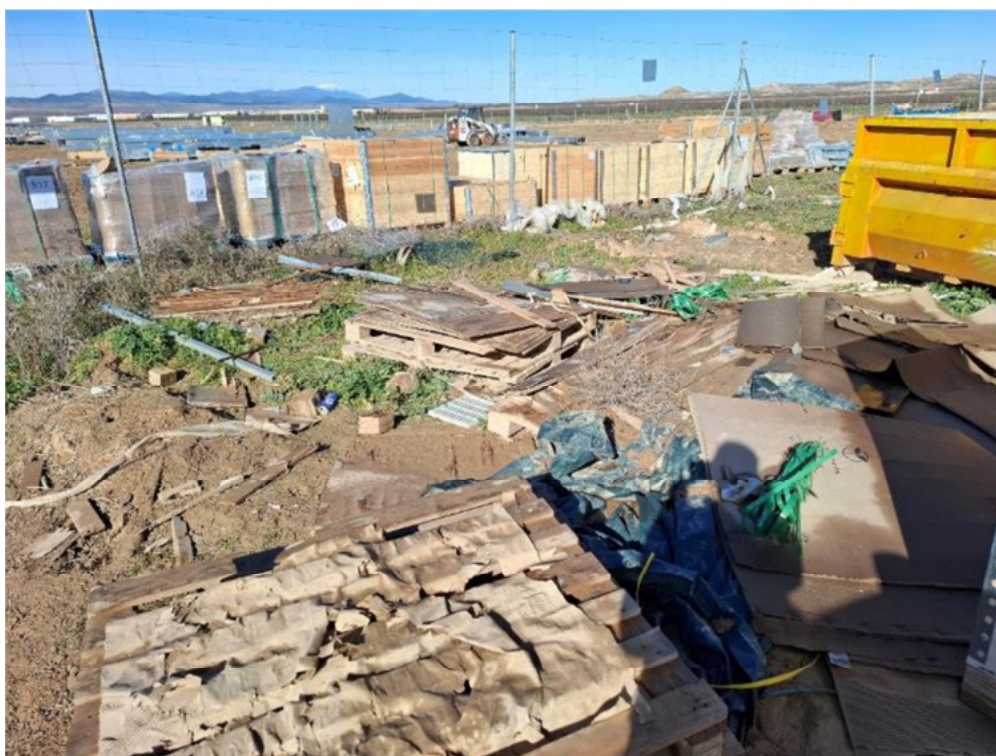
Figura 8.14. Residuos en el suelo junto a los contenedores situados entre las plantas "Épila" y "San Pedro"

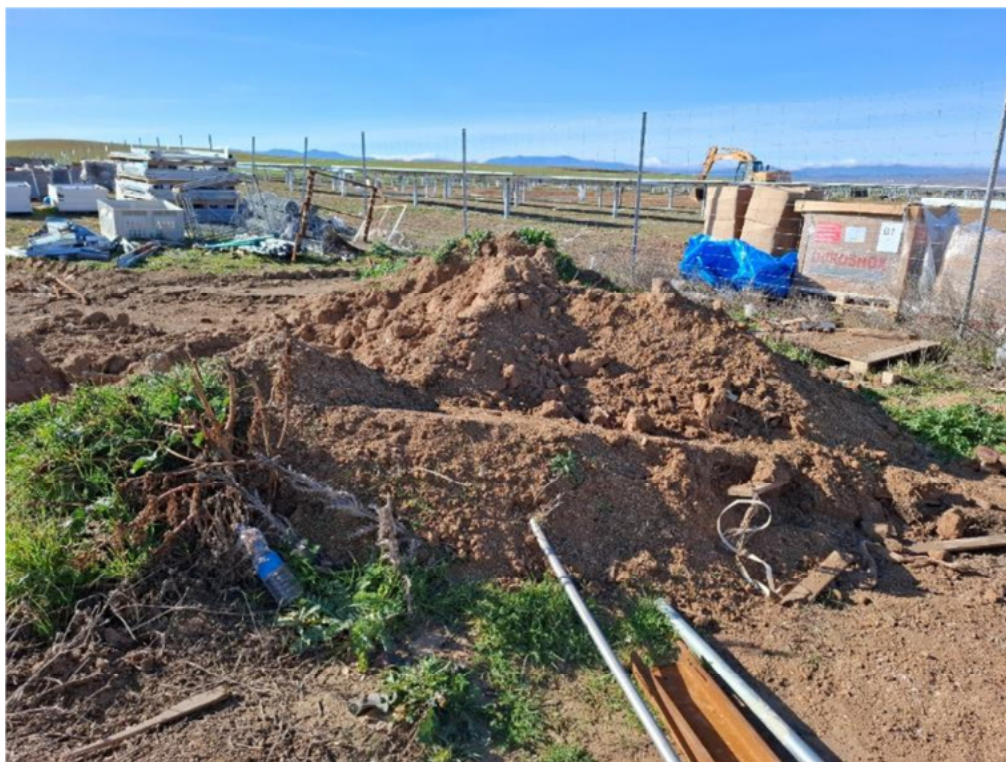
| Aptitud de la tierra vegetal para su uso en la restauración | Al igual que en visitas anteriores, uno de los acopios de tierra vegetal situado entre las plantas "Épila" y "San Pedro" se encuentra rodeado de residuos y sin balizar. Otros dos acopios tampoco están balizados, aunque están en buen estado. | 17 |

Figura 8.15. Acopio de tierra vegetal, sin balizar y rodeada de residuos, ubicado entre las plantas "San Pedro" y "Épila"

| NO CONFORMIDADES | | | | | | |
|---|---|---|---|---|---|--|
| 17 | Retirada y acopio de tierra vegetal | Aptitud de la tierra vegetal para su uso en la restauración | Uno de los acopios de tierra vegetal situado entre las plantas "Épila" y "San Pedro" se encuentra rodeado de residuos y sin balizar. Los otros dos acopios tampoco están balizados, aunque están en buen estado. | 30-09-24 | Retirar los residuos y balizar los acopios para evitar afecciones sobre los mismos | |
