**INSTALACIÓN FOTOVOLTAICA "ÉPILA" Y CONEXIÓN A RED 15 kV**  
**ÉPILA (ZARAGOZA)**  
**INFORME DE VIGILANCIA AMBIENTAL**

| Informe en Fase de | Construcción |
| nº de informe y año de seguimiento | Informe nº 9 del año 2 |
| Periodo que recoge el informe | Marzo 2025 |

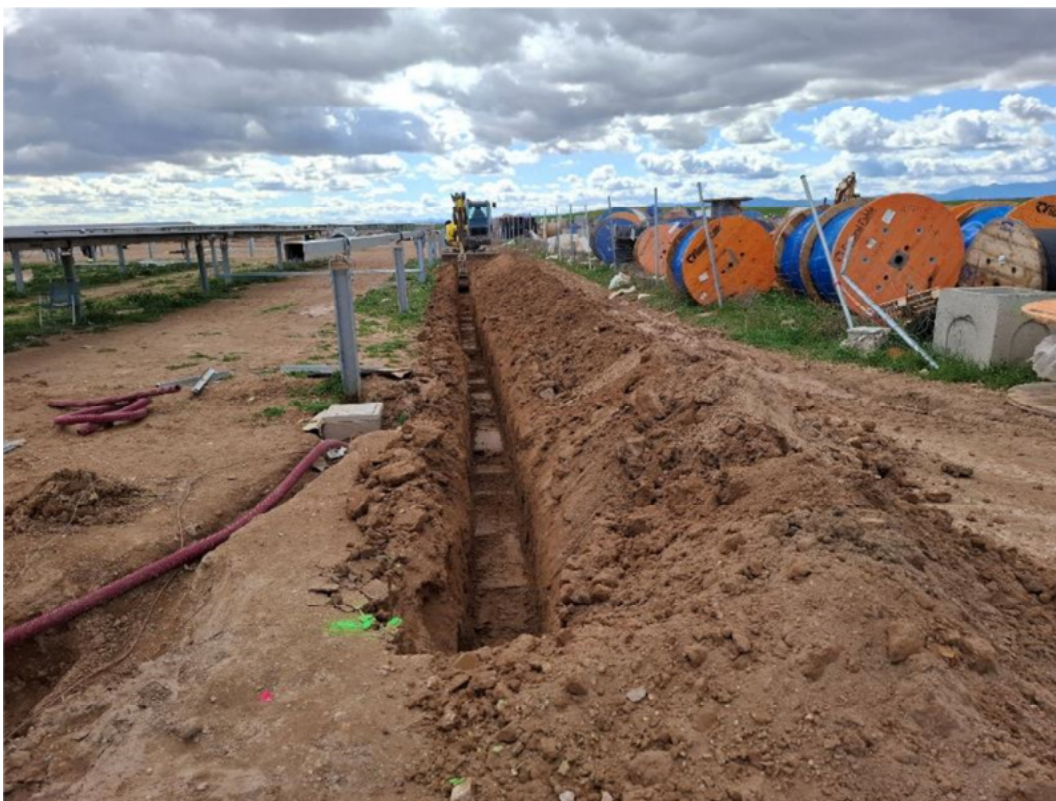
Figura 4.1. Apertura de una zanja interior en el límite oriental de la planta.

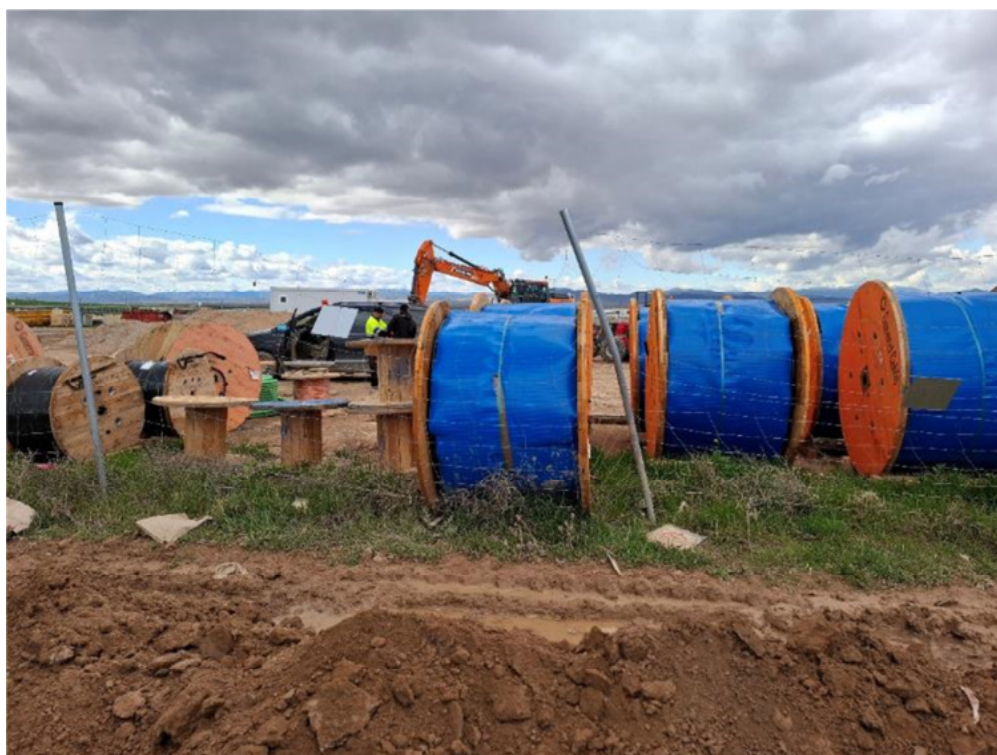
| Existencia de elementos que puedan dañar a la fauna | Se han localizado 9 puntos con roturas en el vallado, con presencia de elementos punzantes peligrosos para la fauna. Uno de esos puntos presenta un poste doblado. Son 4 más que en la visita anterior. También hay un punto con el vallado descolocado en 2 vanos, pero no roto, en el límite occidental. | 19 |

Figura 8.2. Vallado descolocado, aunque no roto, en el extremo occidental de la planta

| NO CONFORMIDADES | | | | | | |
|---|---|---|---|---|---|--|
| 19 | Instalación y mantenimiento del vallado | Existencia de elementos que puedan dañar a la fauna | Se han localizado 9 puntos con roturas en el vallado, con presencia de elementos punzantes peligrosos para la fauna. Uno de esos puntos presenta un poste doblado. También hay un punto con el vallado descolocado en 2 vanos, pero no roto. | 30-10-24 | Sustituir el poste doblado y reparar los tramos de vallado rotos o descolocados. | |

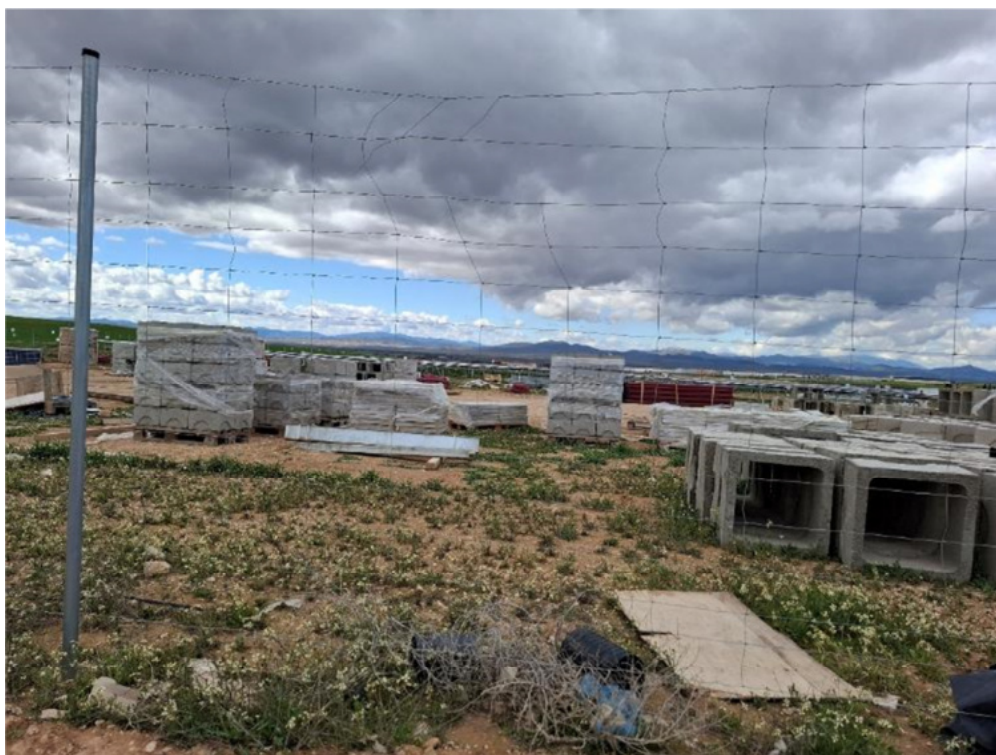
| Elementos de visibilidad para la fauna | Se han identificado 7 placas de visibilidad ausentes a lo largo del vallado, una menos que en la visita anterior. Además, hay dos placas con un solo punto de anclaje, con riesgo de caer. | 22 |

Figura 8.3. Vallado roto y placa ausente en el límite occidental de la planta

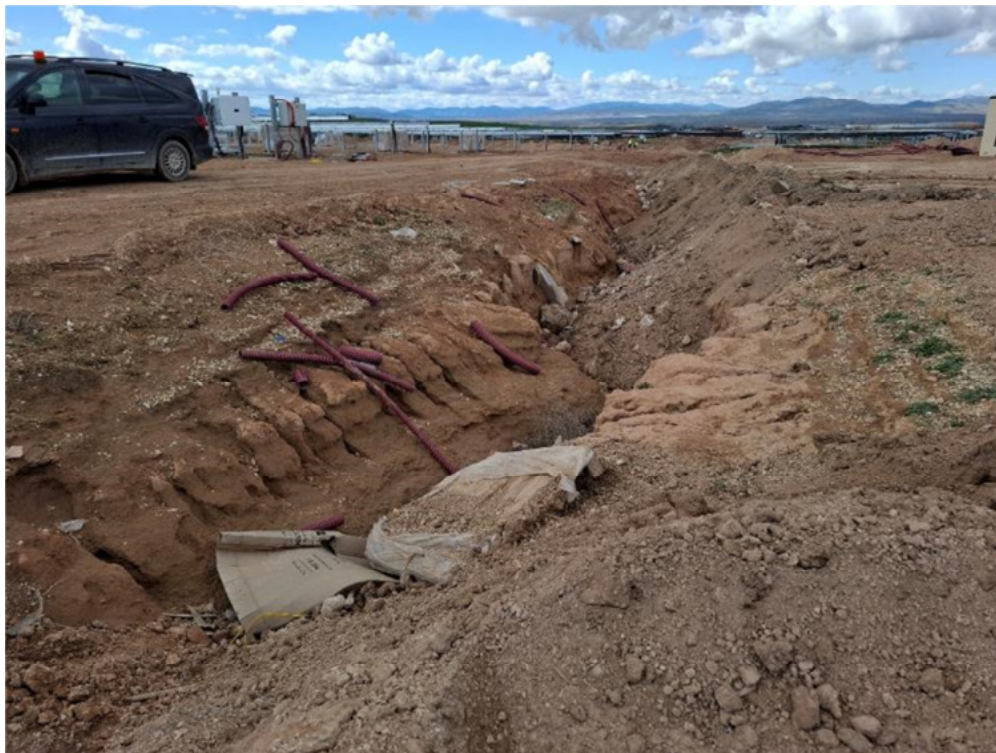
| Evidencias de contaminación en las aguas o cauces cercanos | Se han observado algunos residuos (plásticos) en el cauce que atraviesa la planta. Se recomienda su recogida. | |

Figura 8.4. Residuos en el cauce innominado que atraviesa la planta (cartones y plásticos)

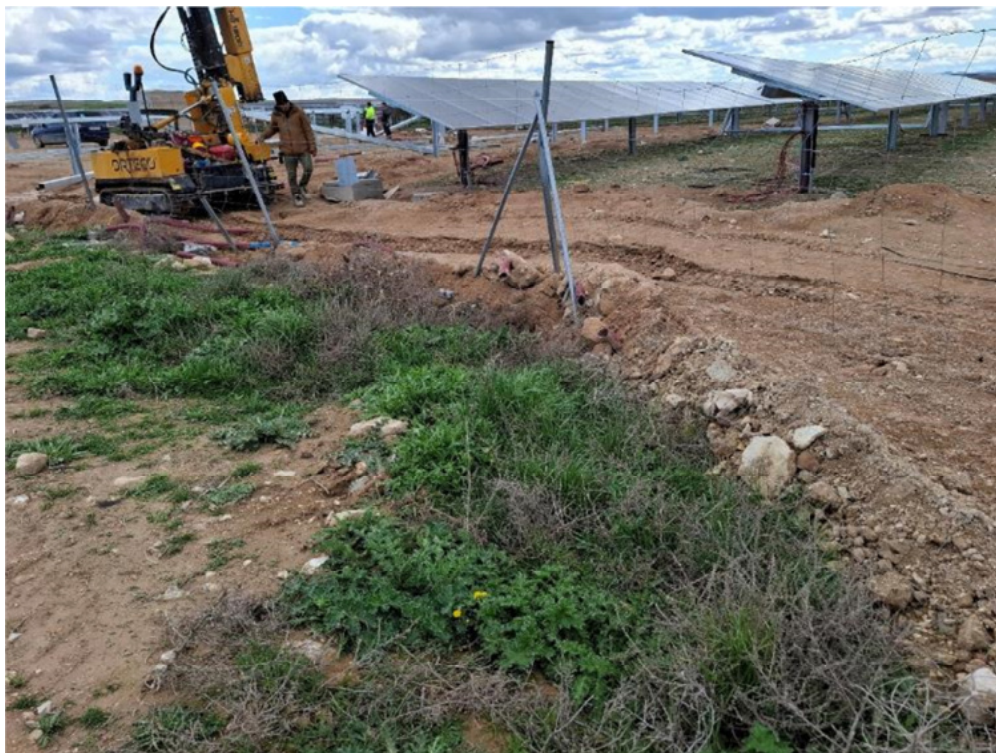
| Permeabilidad territorial para la fauna | A pesar de las que las zanjas interiores y exteriores situadas junto al vallado se han cerrado, han quedado algunas acumulaciones de tierra obstruyendo el paso inferior de fauna en 6 vanos del vallado. | 15 |

Figura 8.5. Paso inferior del vallado obstruido por restos de los acopios de tierras debido a la apertura de zanjas interiores. Se observa también el vallado roto en varios puntos.

| NO CONFORMIDADES | | | | | | |
|---|---|---|---|---|---|--|
| 15 | Instalación y mantenimiento del vallado | Permeabilidad territorial para la fauna | A pesar de las que las zanjas interiores y exteriores situadas junto al vallado se han cerrado, han quedado algunas acumulaciones de tierra obstruyendo el paso inferior de fauna en 6 vanos del vallado | 17-04-24 | Retirar las tierras que obstruyen los pasos inferiores de fauna | |

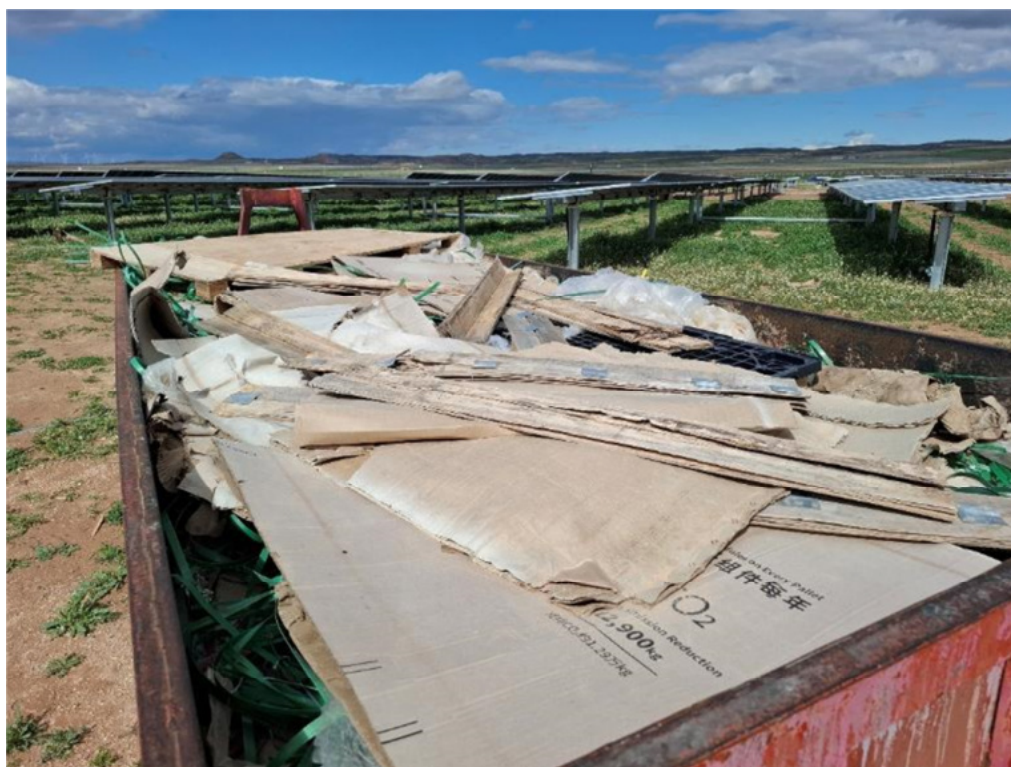
| Identificación, separación y almacenamiento de residuos | Los residuos se encuentran mezclados en los dos contenedores situados entre "San Pedro" y "Épila" y en uno de los tres contenedores situado dentro de "Épila". En los otros dos contenedores existentes dentro de "Épila", solo presentan un tipo de residuo (madera). | 20 |

Figura 8.6. Contenedor con residuos de mezclados, instalado dentro de la planta "Épila"

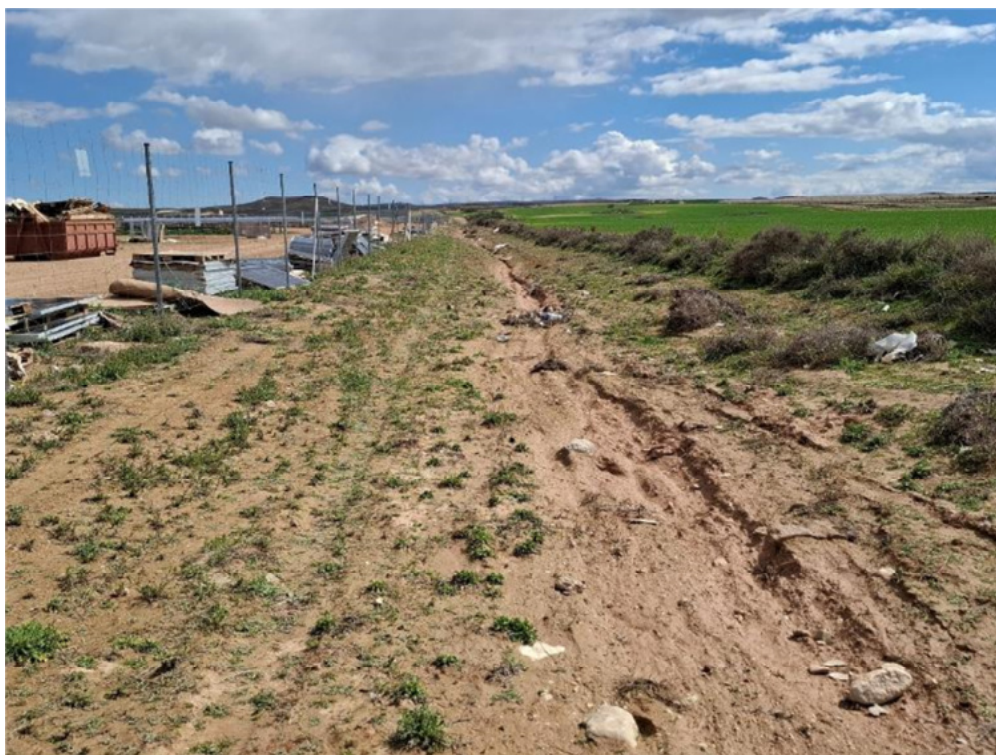
| | Se observan algunos residuos dispersos dentro de la parcela, y fuera de ella, principalmente en el límite sur del recinto, además de en el cauce del barrano innominado que atraviesa la planta. También hay residuos acumulados junto al vallado sur de la planta y junto a los contenedores situados entre las plantas "San Pedro" y "Épila". | 21 |

Figura 8.7. Residuos dispersos en el exterior de la planta, cerca de su límite sur.

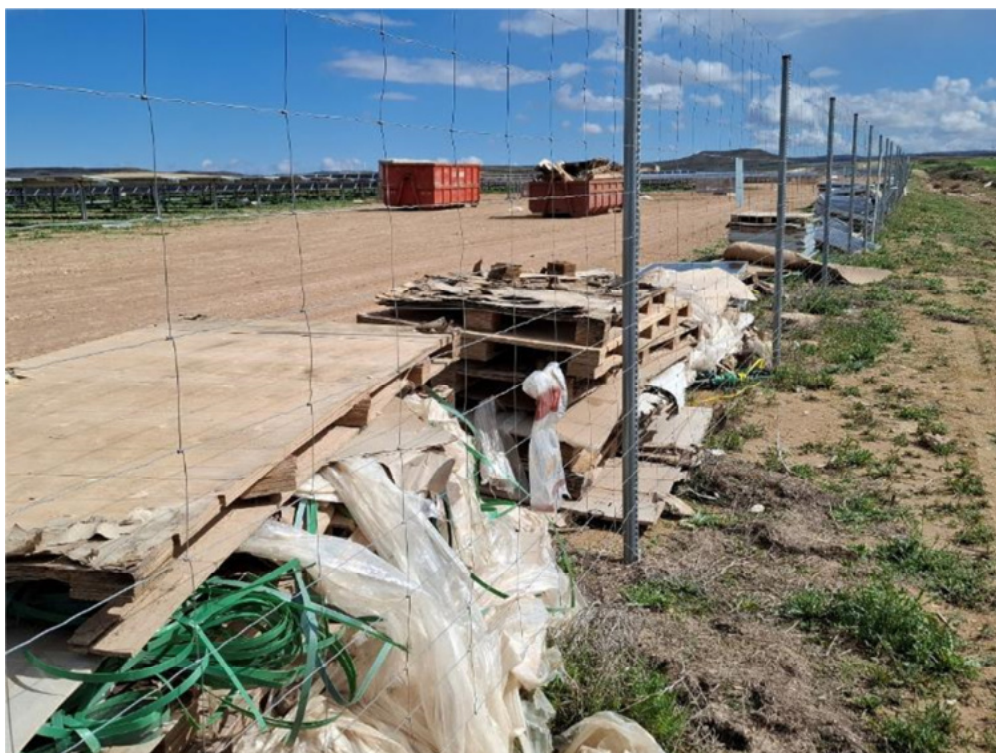
Figura 8.8. Acumulación de residuos en el límite sur de la planta

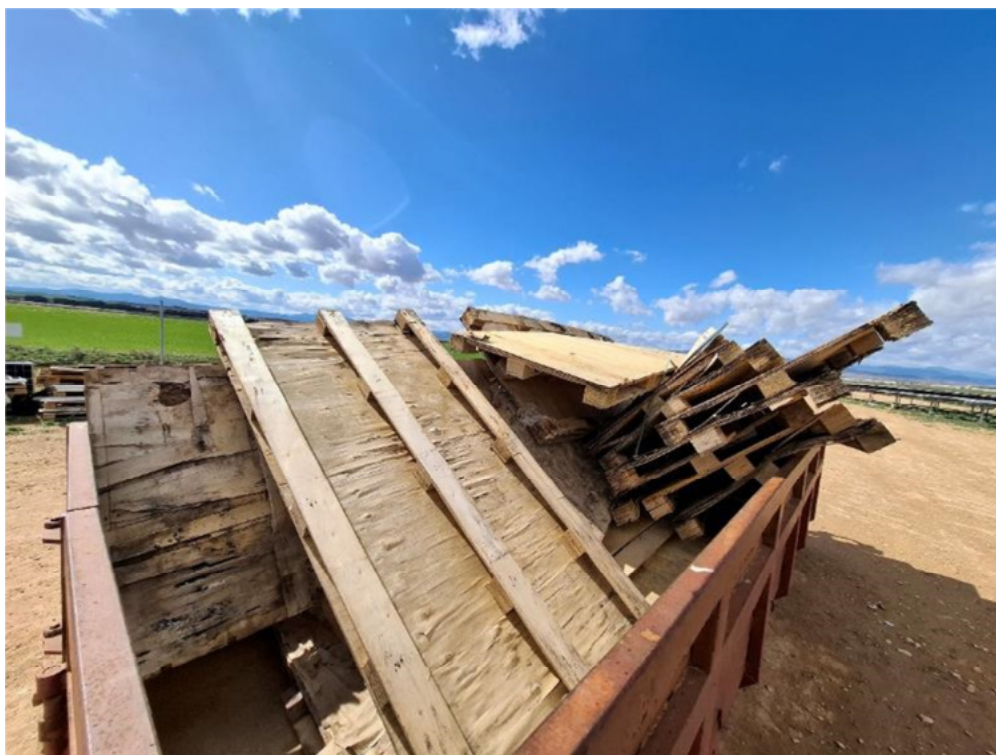
Figura 8.9. Contenedor con maderas, instalado dentro de la planta "Épila"

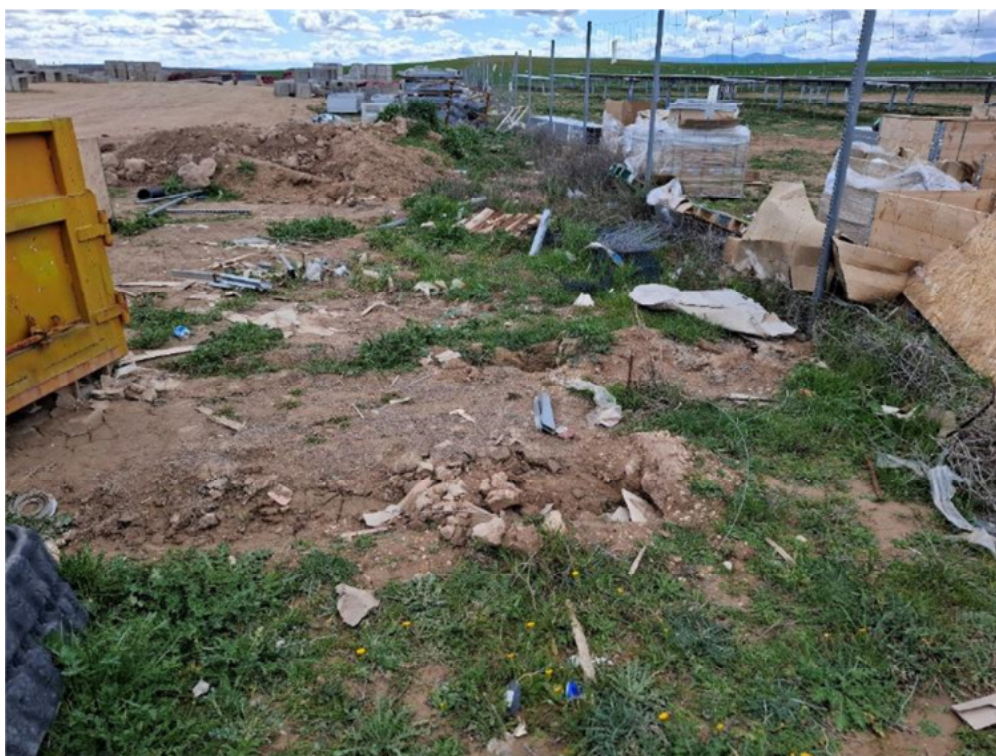
Figura 8.10. Residuos abundantes en el suelo, junto a los contenedores situados entre las plantas "Épila" y "San Pedro".

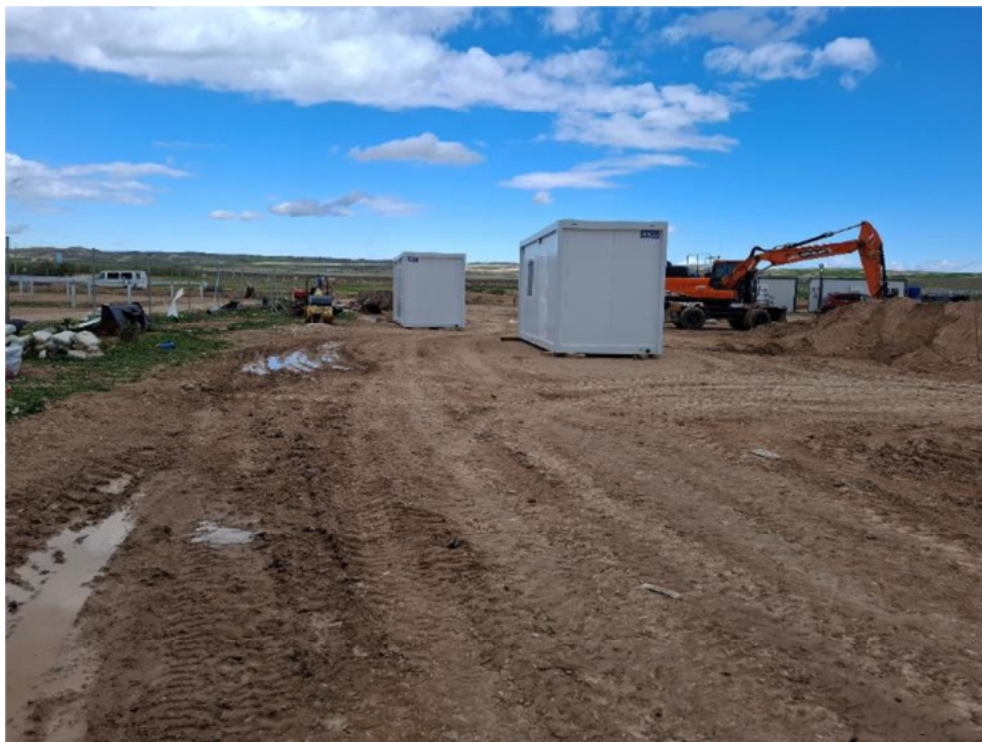
| Encharcamientos dentro de la zona de proyecto | Se han identificado zonas encharcadas en los terrenos entre las plantas "San Pedro A" y "Épila". | |

Figura 8.11. Casetas prefabricadas localizadas en los terrenos entre "San Pedro" y "Épila". Se identifican zonas encharcadas en estos terrenos.

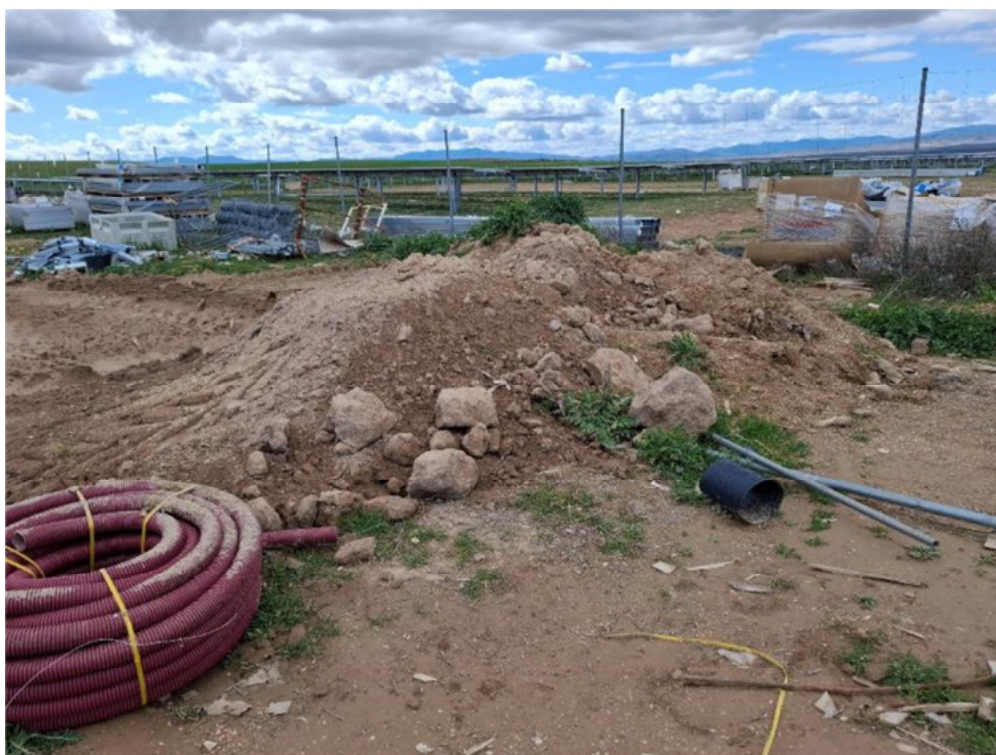
| Aptitud de la tierra vegetal para su uso en la restauración | Al igual que en visitas anteriores, uno de los acopios de tierra vegetal situado entre las plantas "Épila" y "San Pedro" se encuentra rodeado de residuos y sin balizar. Otros dos acopios tampoco están balizados, aunque están en buen estado. | 17 |

Figura 8.12. Acopio de tierra vegetal, sin balizar y rodeada de residuos, ubicado entre las plantas "San Pedro" y "Épila".

| NO CONFORMIDADES | | | | | | |
|---|---|---|---|---|---|--|
| 17 | Retirada y acopio de tierra vegetal | Aptitud de la tierra vegetal para su uso en la restauración | Uno de los acopios de tierra vegetal situado entre las plantas "Épila" y "San Pedro" se encuentra rodeado de residuos y sin balizar. Los otros dos acopios tampoco están balizados, aunque están en buen estado. | 30-09-24 | Retirar los residuos y balizar los acopios para evitar afecciones sobre los mismos | |

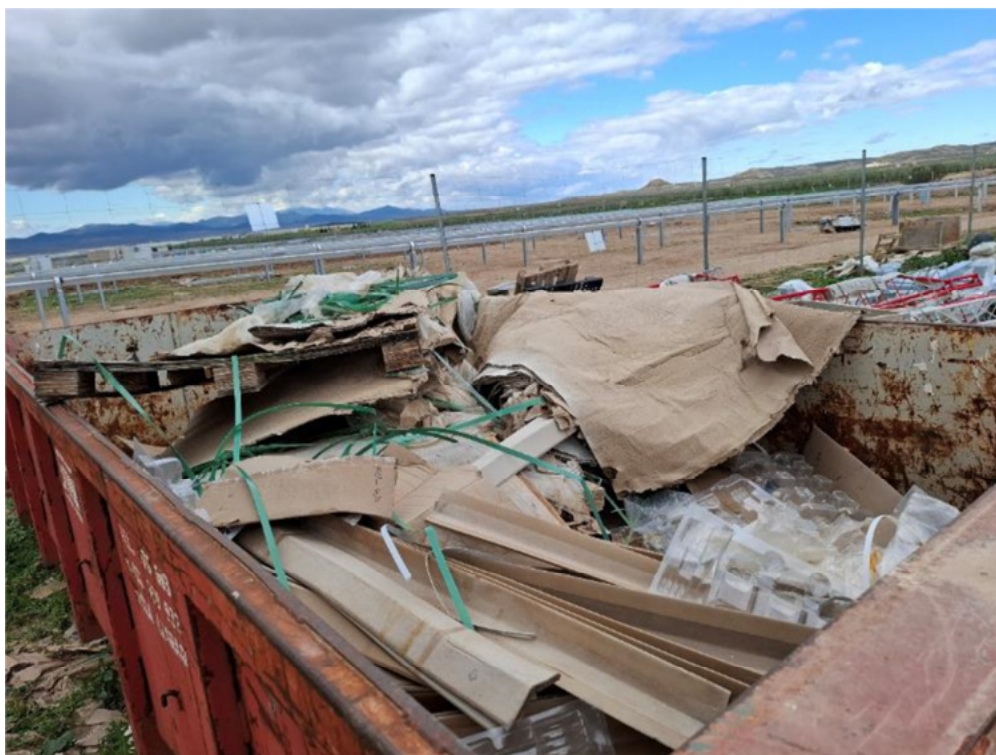
Figura 8.13. Residuos mezclados en uno de los contenedores situados entre las plantas "Épila" y "San Pedro".

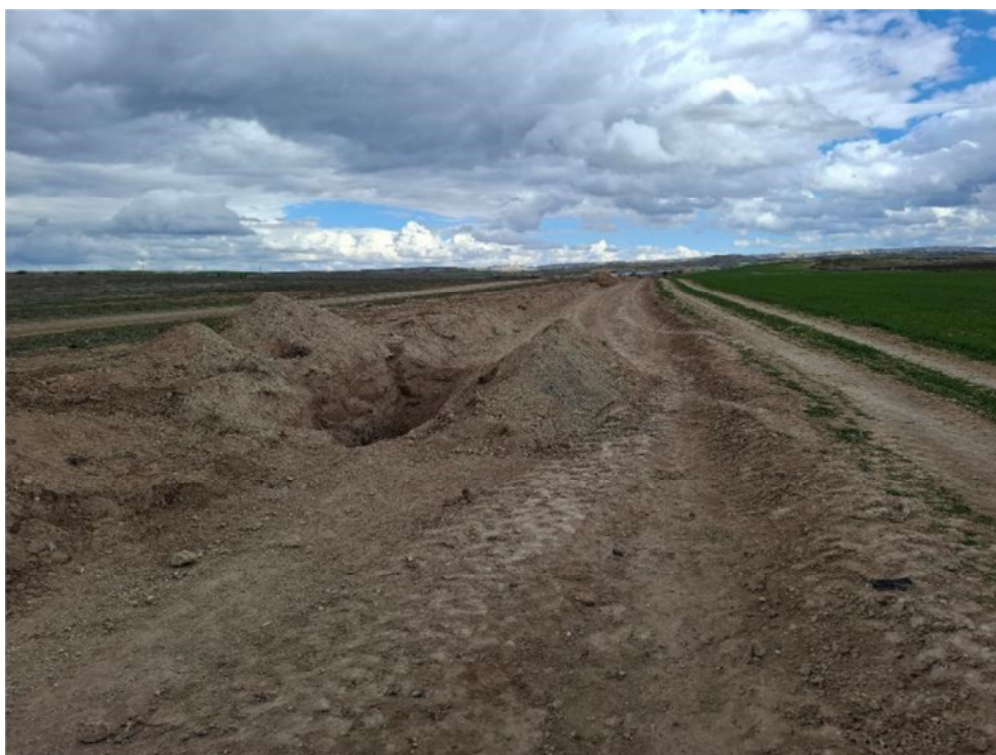
| Acumulaciones de materiales/ residuos en los viales | Algunos tramos de los caminos de acceso se han ocupado con acopios puntuales de tierras, debido a los trabajos en la zanja exterior. Igualmente, a la altura de la planta contigua "San Pedro B", se han realizado cortes del camino para la instalación del cableado. En ambos casos, son ocupaciones temporales de los viales y existen caminos alternativos para la circulación de vehículos. | |

Figura 8.14. Acopio de tierras obstaculizando el camino de acceso. Se observa un paso alternativo en el margen de la parcela colindante.

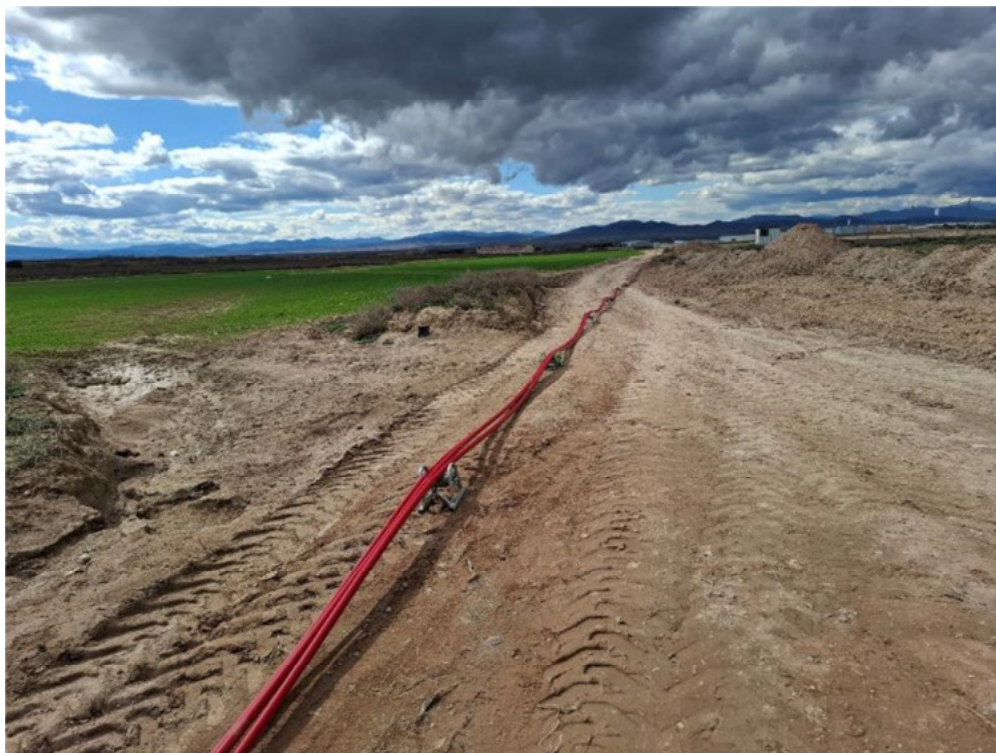
| Desvíos de los viales como consecuencia de las obras | Se han realizado algunos desvíos puntuales, debido a la ocupación temporal de algunos tramos de los caminos de acceso. Se recomienda señalar los desvíos, cuando estos sean necesarios. | |

Figura 8.15. Instalación de cableado que corta puntualmente el camino de acceso, a la altura de "San Pedro B".

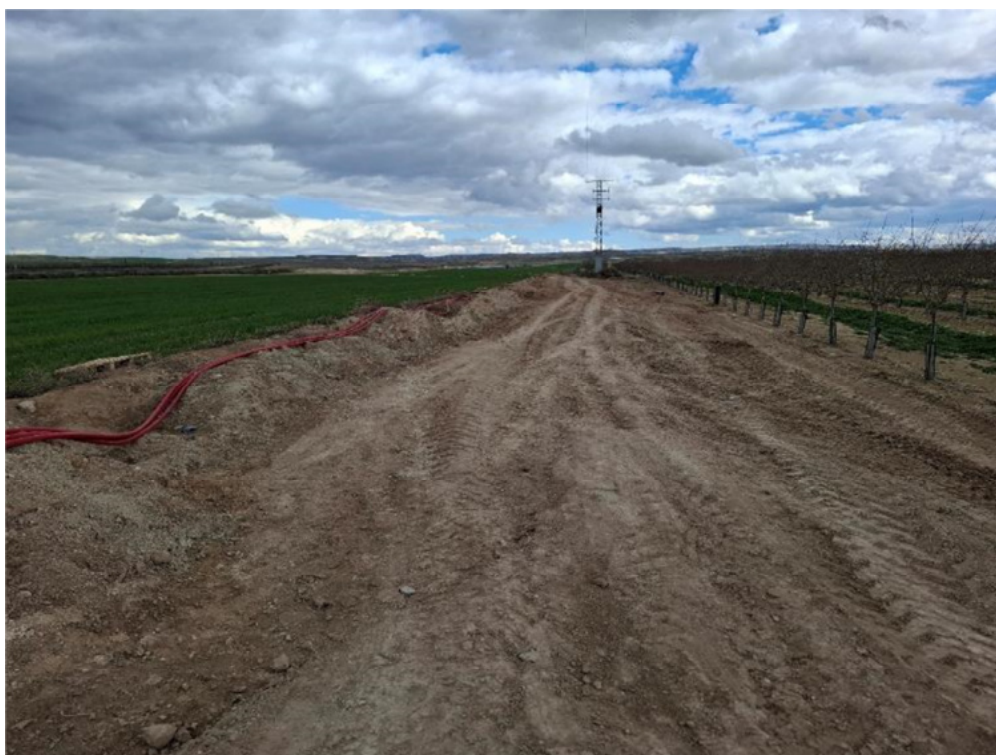
| Desperfectos en los caminos como consecuencia del tránsito de maquinaria | Los caminos se encuentran en buen estado de conservación, a excepción del tamo de camino junto al cual se están realizando trabajos en la zanja exterior, que presenta algunos montículos. Se recomienda su adecuación al terminar los trabajos en la zanja. | |

Figura 8.16. Camino de acceso con algunos baches, debido a los trabajos en la zanja exterior.
