# INFORME CUATRIMESTRAL

### 3<sup>er</sup> INFORME - 1<sup>er</sup> AÑO

VIGILANCIA AMBIENTAL

FV ESCUCHA I

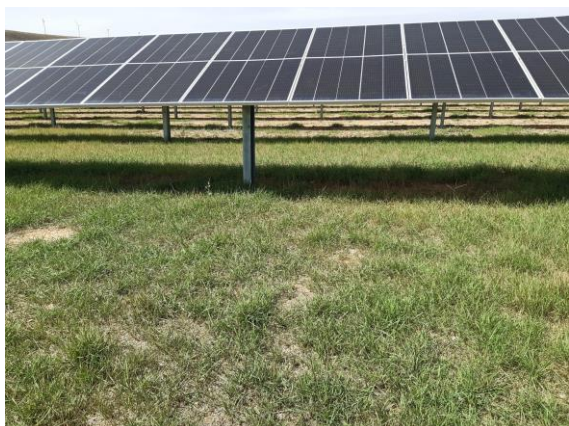
**Actualización de la tarea:** en líneas generales, se puede decir que la regeneración de la vegetación en el interior del proyecto es buena. Se observan pocas zonas desprovistas de vegetación y se espera un mayor crecimiento general de cara a la primavera.

Una zona de alta regeneración en septiembre.

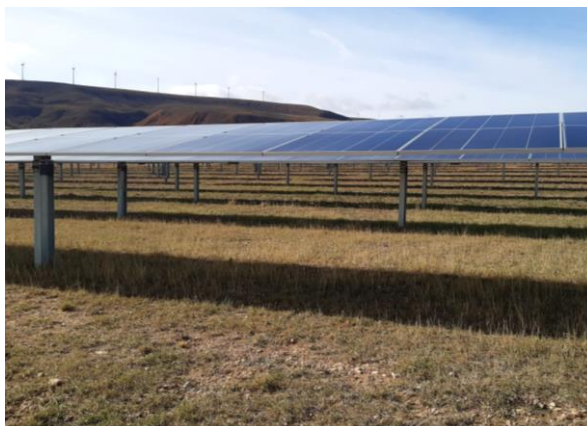
Una regeneración adecuada y uniforme en diciembre.

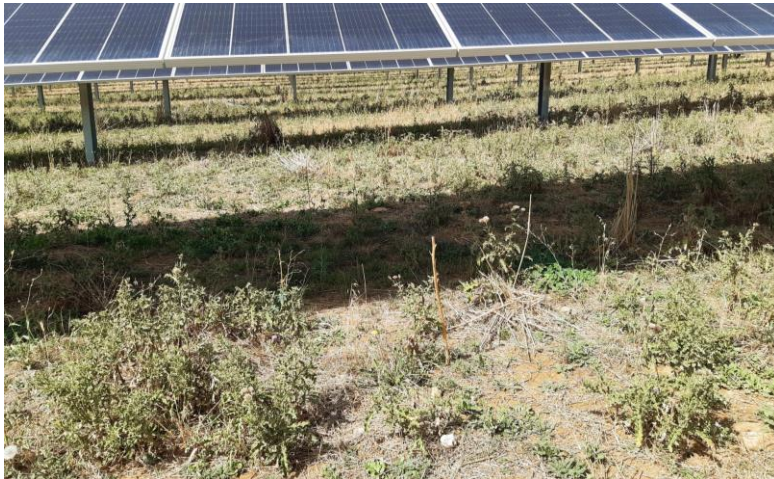
Regeneración alta en septiembre.

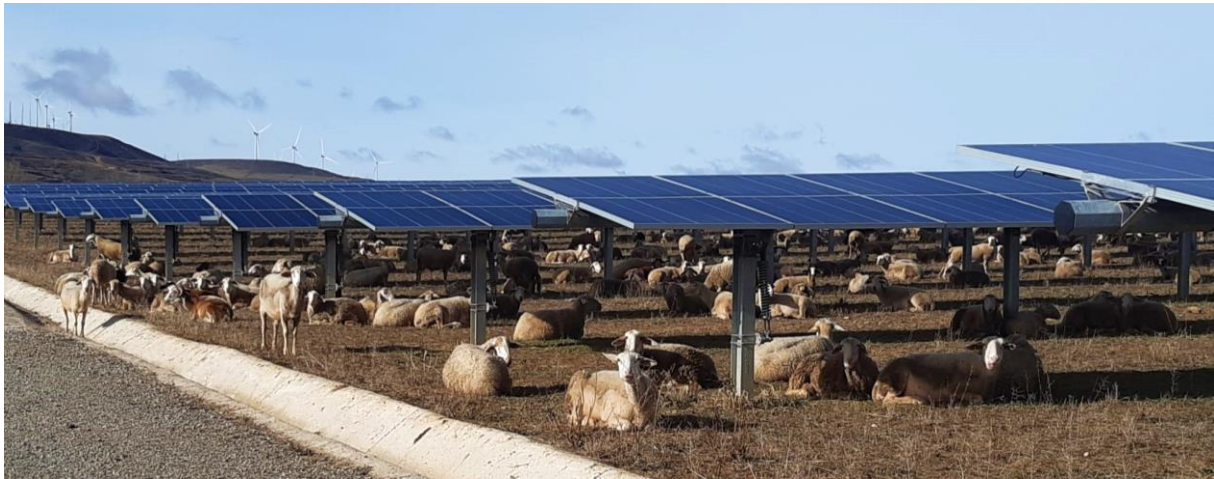
Se usa ganado ovino para controlar la vegetación en el interior de manera puntual.

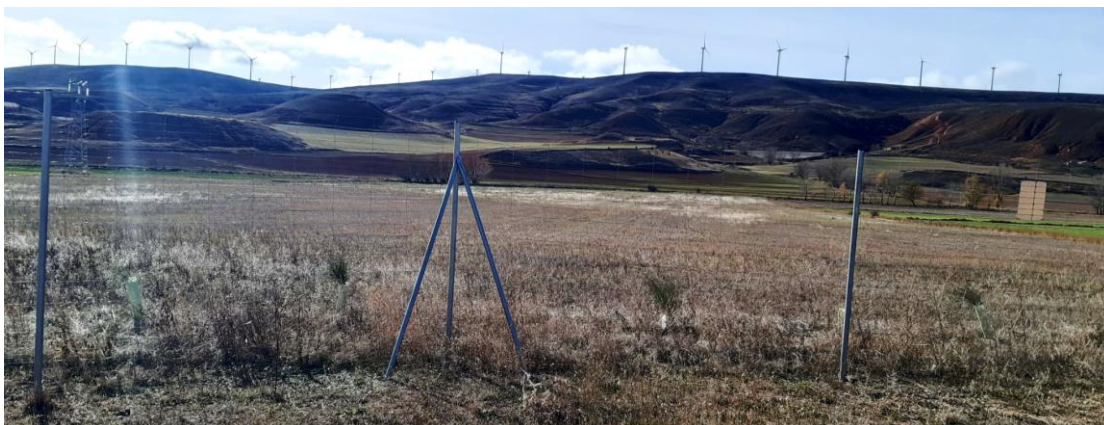
**Actualización de la tarea:** en las últimas visitas se observa que han crecido muy pocos de ellos y que algunos de los protectores de encuentran caídos. Se seguirá el crecimiento de las plantas de cara a primavera.

Ejemplo de plantas más crecidas en el mes de diciembre.

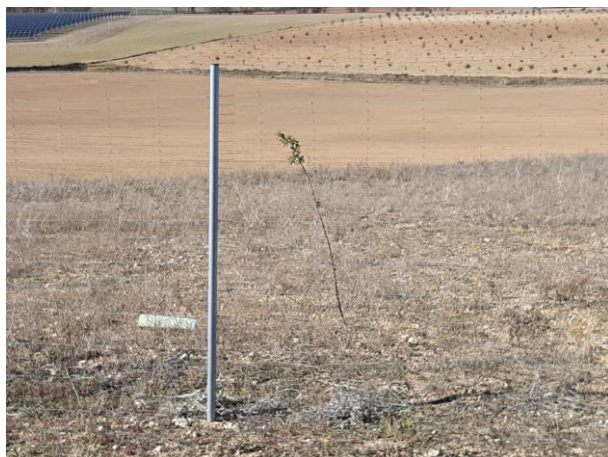
Protector caído junto a planta con crecimiento avanzado.

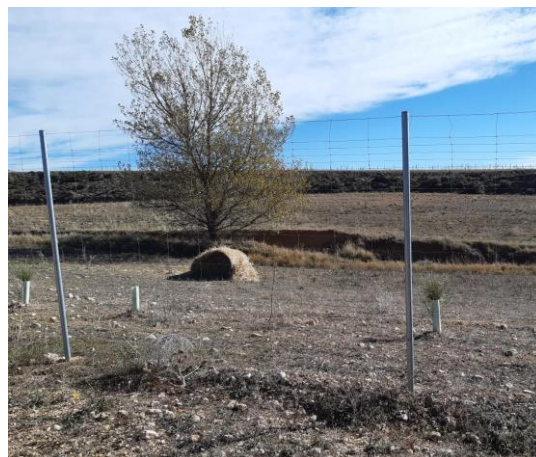
Estado de la pantalla en noviembre.

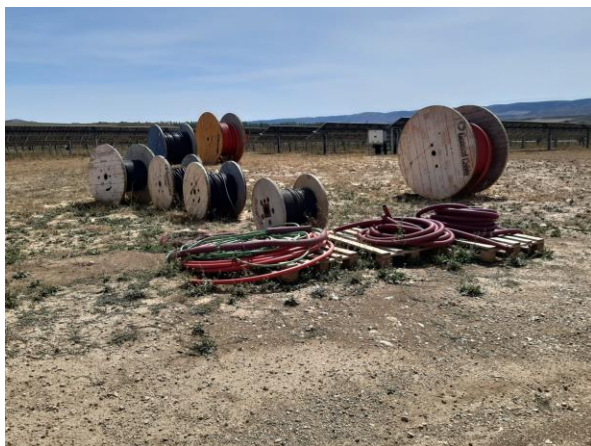
Zona de acopio de material.

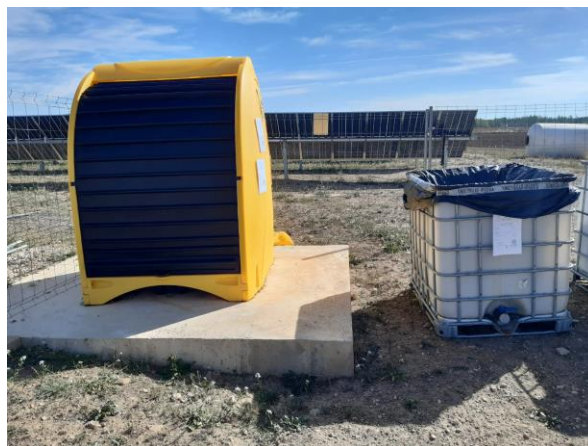
**Actualización de la tarea:** en las visitas se vigila que, efectivamente, el punto limpio cumple con el aislamiento, etiquetado y condiciones adecuadas a la normativa. Además, se revisan las zonas de acopio de material, estas se encuentran recogidas y sin modificaciones que afectan a la planta.

Punto limpio.

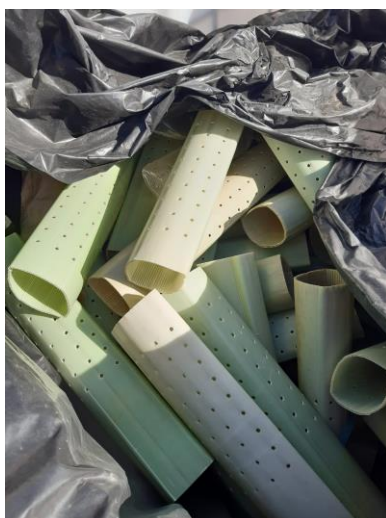
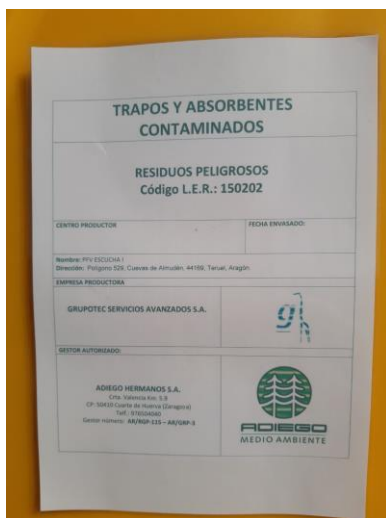
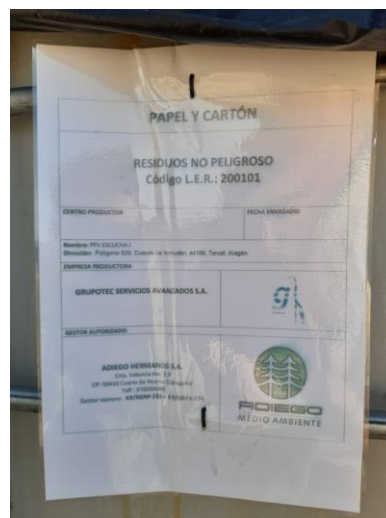
Contenido y etiquetas de algunos de los contenedores en la visita de octubre.

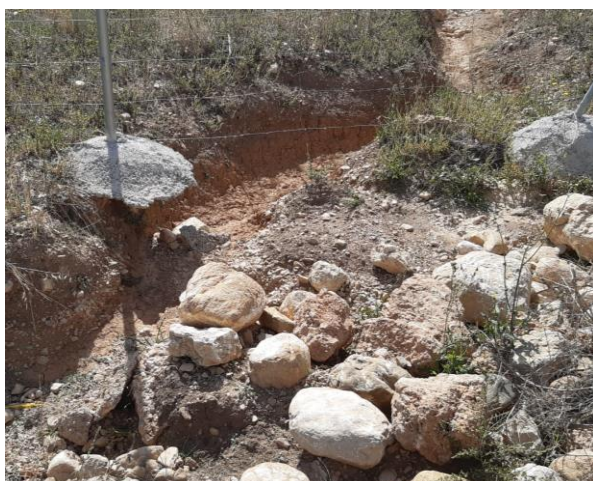
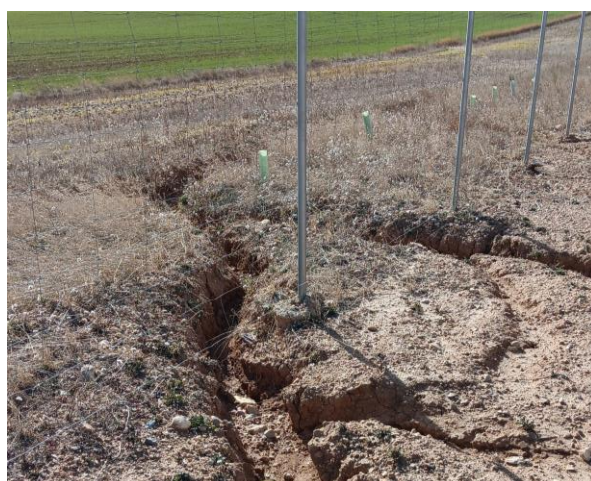
**Actualización de la tarea:** en las visitas realizadas se comprueba que el estado del vallado y los materiales aislantes es el adecuado. Se ve comprometida su estructura por el alto nivel de erosión en algunas parcelas. De ahí la importancia de vigilar el nivel de erosión y controlar la escorrentía superficial del terreno. Se está trabajando en la implementación de medidas que mitiguen estos procesos erosivos.

Dos de los puntos críticos en septiembre (izquierda) y diciembre (derecha).

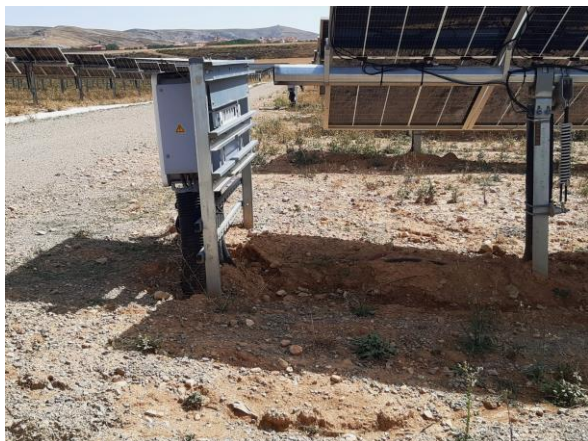
**Actualización de la tarea:** en líneas generales la erosión de esta planta es media-alta. Este tipo de afecciones tienden a agravarse con el tiempo, especialmente tras episodios de fuertes precipitaciones, por lo que se recomienda tomar medidas para reparar las zonas afectadas y para prevenir que se originen nuevos procesos similares. Este tipo de erosiones suelen ir asociadas casi siempre a la ausencia de una cobertura vegetal que

Las erosiones más graves se dan en la parcela 4, que es atravesada por el barranco (temporal) del Cerrillar, las de nivel intermedio serían las parcelas 1, 6 y 7, y las menos preocupantes la 2, 3 y 5. Se está trabajando en la implementación de medidas que mitiguen estos procesos erosivos.

Erosiones bajo los inversores y seguidores.

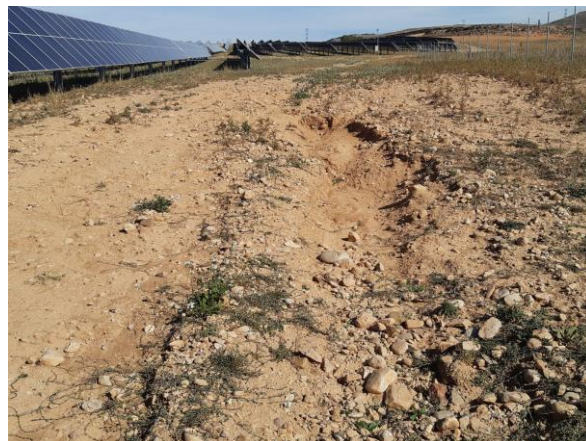
Erosiones en el mes de octubre.

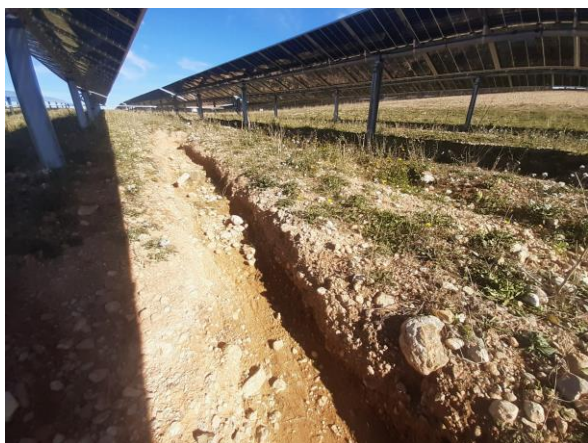
Surcos en los pasillos entre seguidores.

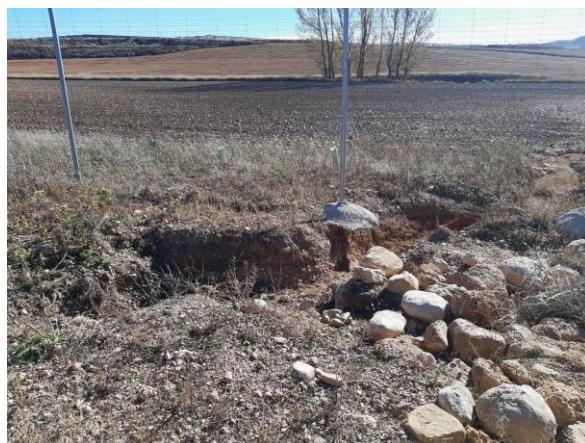
Cárcavas en la zona de vallado.

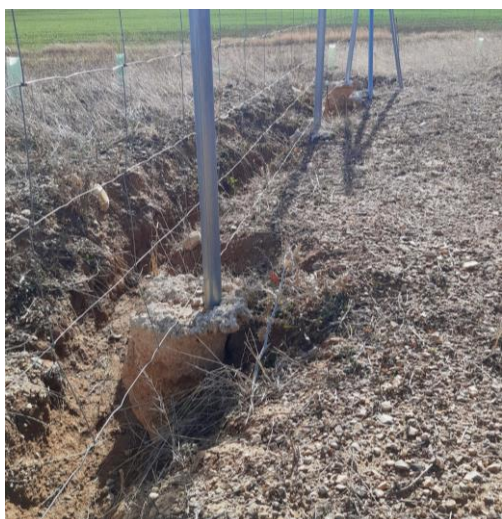
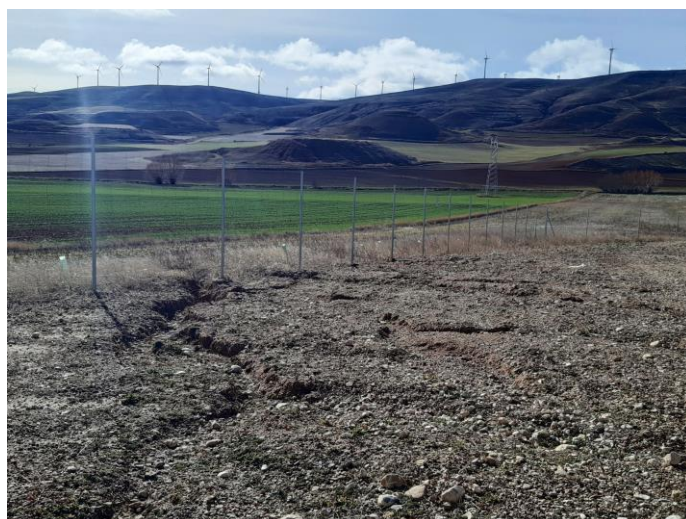
Erosiones varias en zonas próximas a vallado o propias de vallado que comprometen su estructura.

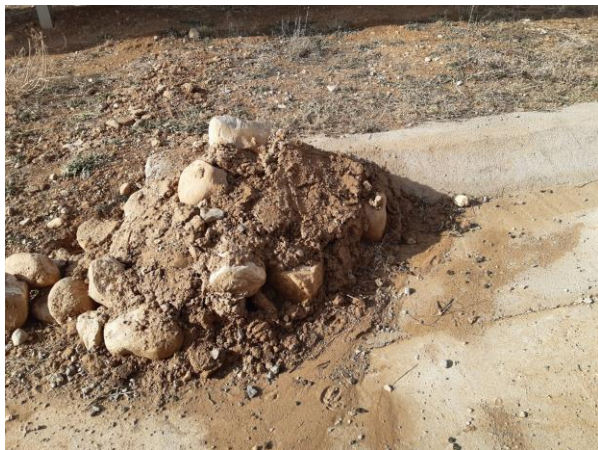
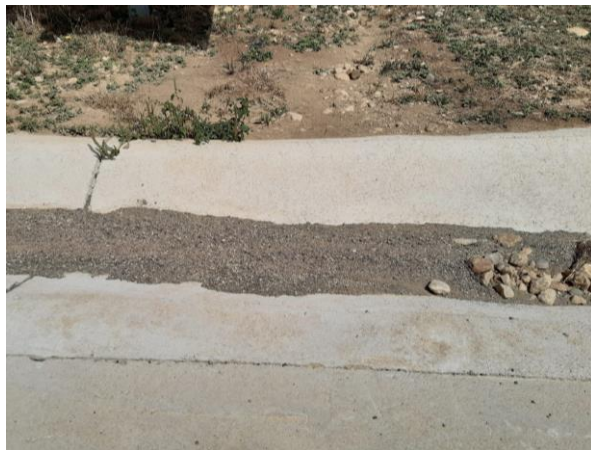
Durante las visitas realizadas este cuatrimestre se observa cómo las lluvias han afectado a algún drenaje y han provocado arrastres de materiales que han colmatado parcialmente algunas zonas habilitadas para la evacuación del agua. Si no se recupera la cobertura vegetal en las zonas más altas, lo más seguro es que esto vuelva a pasar ante episodios de lluvias fuertes.

Drenajes colapsados de material (rocas y tierra) impidiendo el curso de agua.

Se está trabajando en la implementación de medidas que mitiguen estos procesos erosivos y actualmente se están limpiando los drenajes colmatados para evitar problemas mayores.

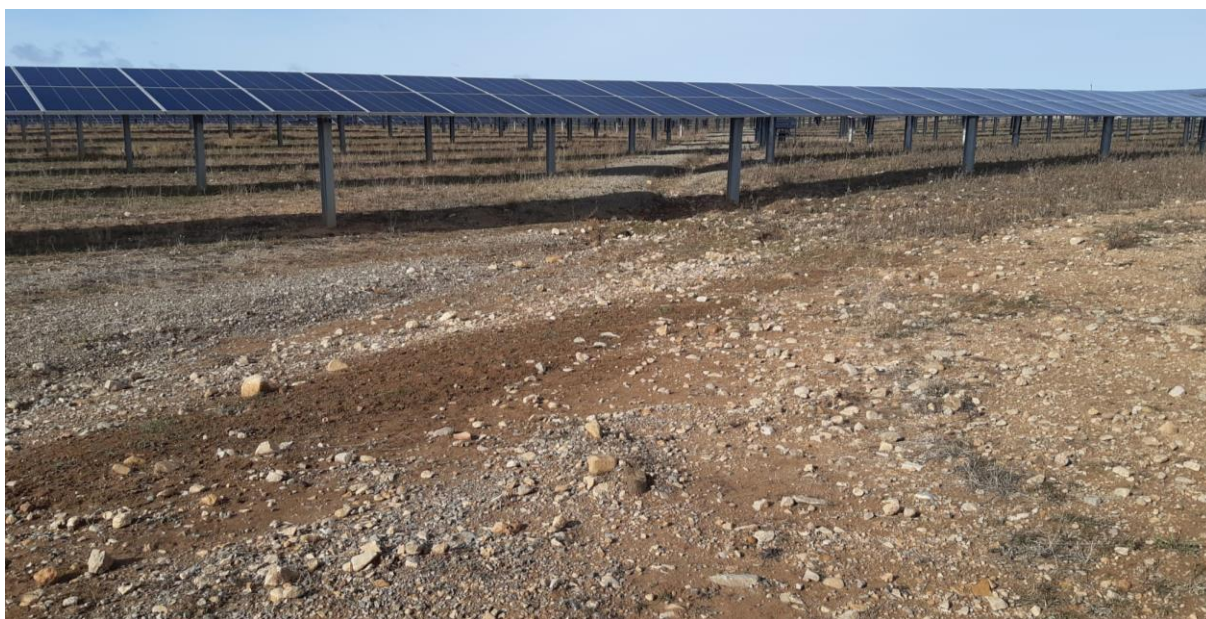
Escorrentía superficial macada a través de las filas de seguidores por la diferencia de nivel de la parcela.

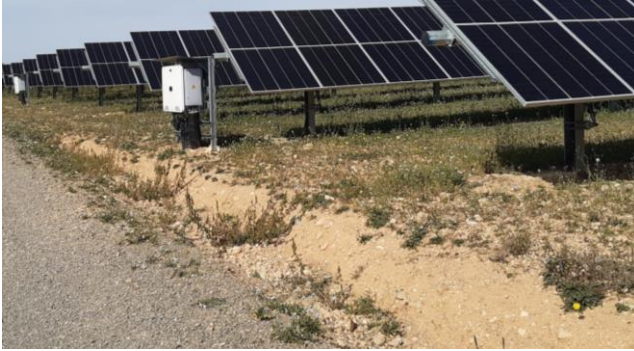
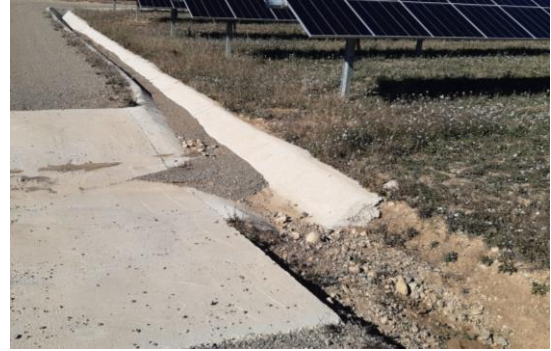
Drenajes colapsados de vegetación que ha crecido (izquierda) o bien de material terroso (derecha).
