# INFORME CUATRIMESTRAL

### 1<sup>er</sup> INFORME – 2<sup>o</sup> AÑO

VIGILANCIA AMBIENTAL

FV ESCUCHA I

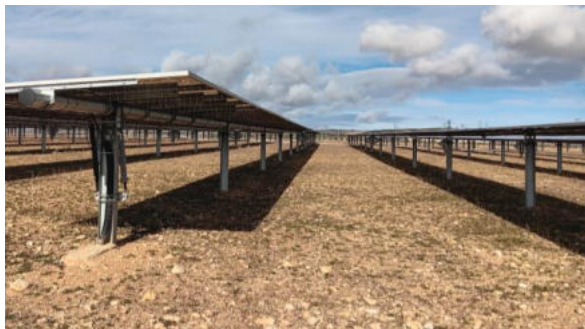
**Actualización de la Regeneración de la vegetación:** en líneas generales, se puede decir que la regeneración en el interior del proyecto es muy buena. Conforme ha llegado la primavera se observan muy pocas zonas desprovistas de vegetación y el crecimiento en el interior de la planta es más homogéneo que el que veíamos en invierno.

Parcela 2 en el mes de enero.

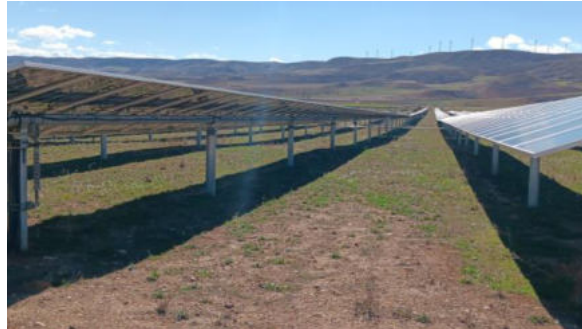
Parcela 4 en el mes de febrero.

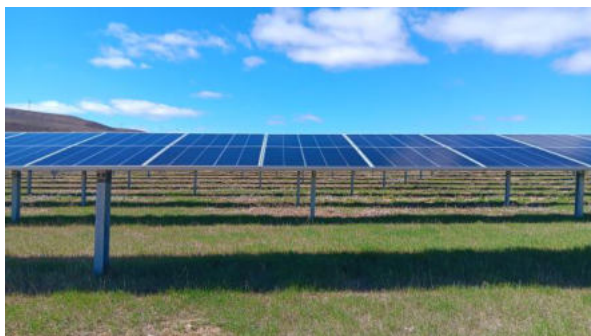
Parcela 6 en el mes de marzo.

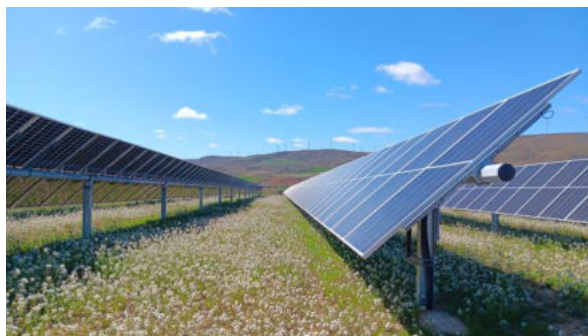
Parcela 4 en el mes de abril.

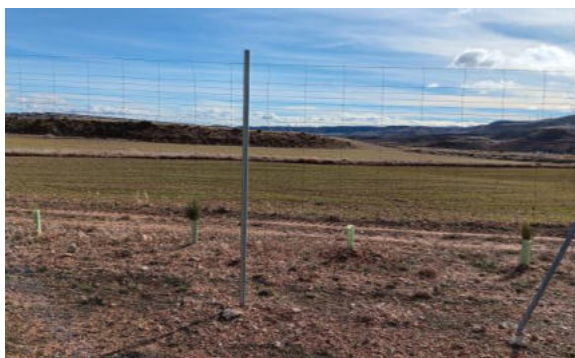
**Actualización de la tarea:** en las últimas visitas se observa que han crecido algunos de ellos, pero hay muchos que no presentan avances. De cara al siguiente período vegetativo (octubre) se planteará una reposición de marras y revisión de protectores caídos.

Pantalla vegetal de la parcela 2 en el mes de enero.

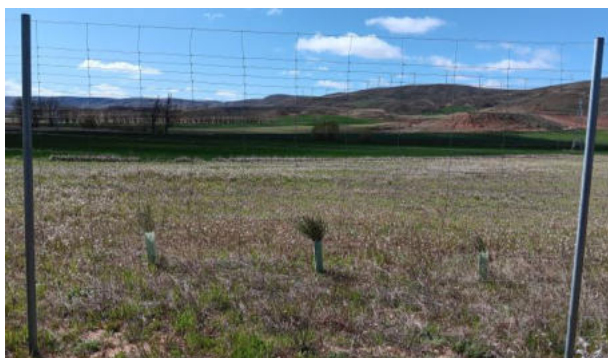
Parcela 7 en el mes de abril.

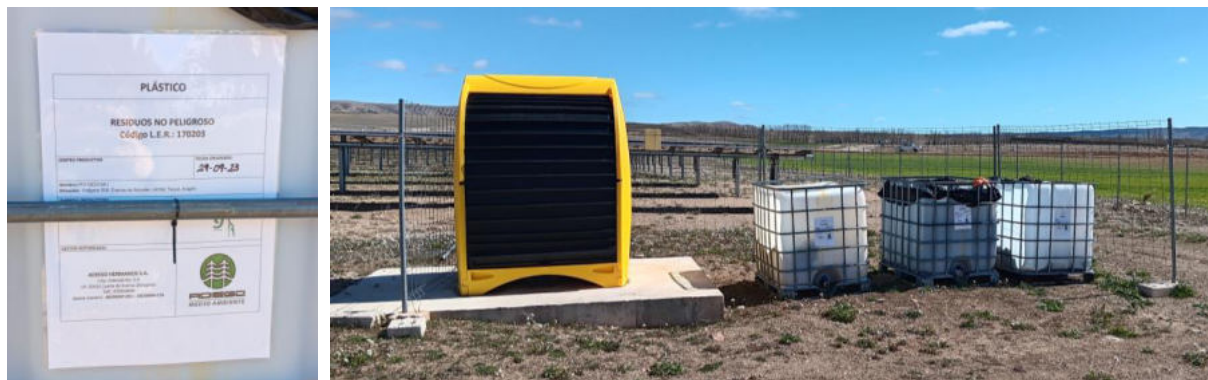
**Actualización de la tarea:** en las visitas se vigila que, efectivamente, el punto limpio cumple con el aislamiento, etiquetado y condiciones adecuadas a la normativa. Además, se revisan las zonas de acopio de material, estas se encuentran recogidas y sin modificaciones que afectan a la planta.

Punto limpio de la parcela 4 en el mes de marzo y etiqueta del contenedor 'plástico'.

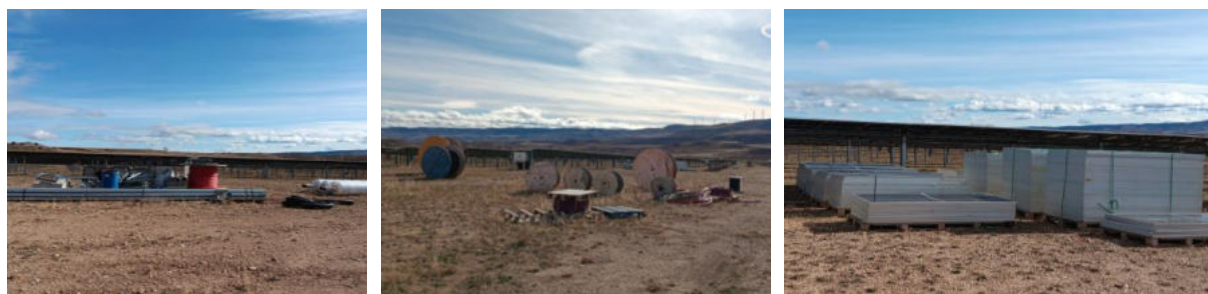
Zonas de acopio de material en la parcela 4 en el mes de enero.

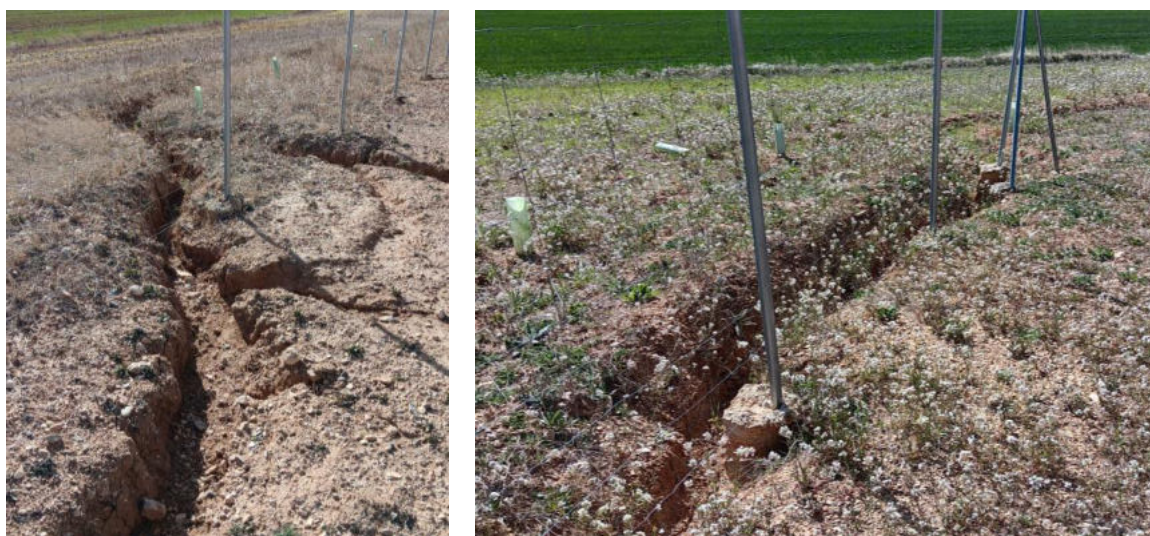
**Actualización de la tarea:** en las visitas realizadas se comprueba que el estado del vallado y los materiales aislantes es el adecuado. Se ve comprometida su estructura por el alto nivel de erosión en algunas parcelas (1, 4 y 7). De ahí la importancia de vigilar el nivel de erosión y controlar la escorrentía superficial del terreno. Se está trabajando en la implementación de medidas que mitiguen estos procesos erosivos.

Puntos críticos de erosión que afectan al vallado de la parcela 7 en enero (izq) y abril (dch).

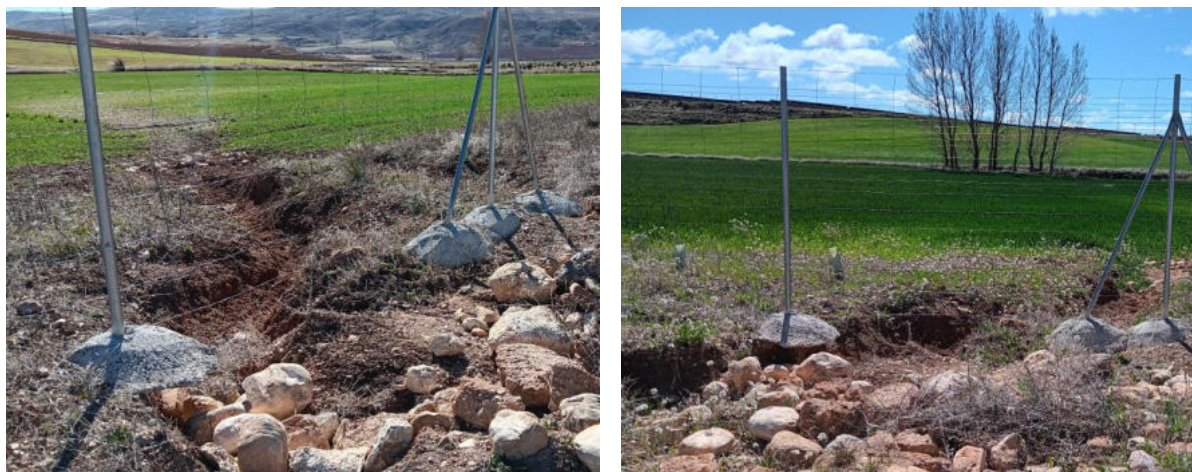
Erosiones que afectan al vallado de la parcela 1 en febrero (izq) y abril (dch).

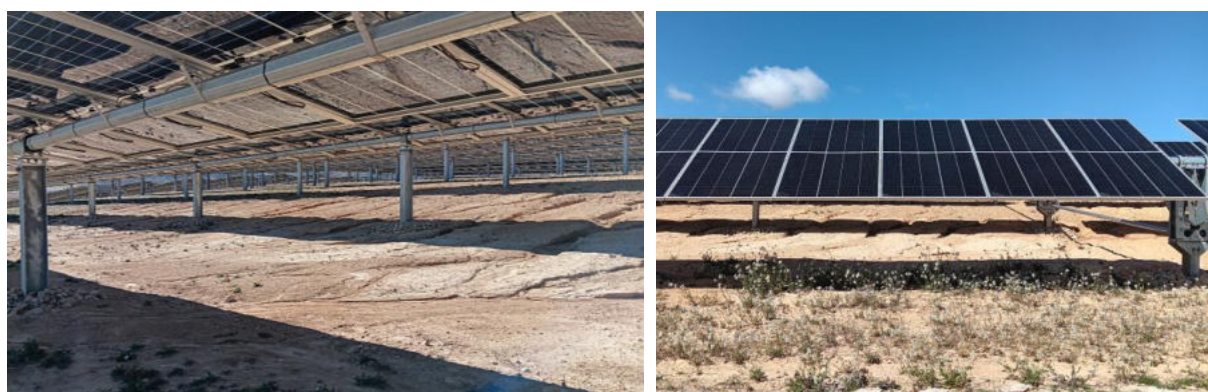
Las erosiones más graves se dan en la parcela 4, que es atravesada por el barranco (temporal) del Cerrillar, las de nivel intermedio serían las parcelas 1, 6 y 7, y las menos preocupantes la 2, 3 y 5.

Surcos de erosión de la parcela 1 en febrero (izq) y en abril (dch).

**Actualización de la tarea:** en líneas generales la erosión de esta planta es media-alta. Este tipo de afecciones tienden a agravarse con el tiempo, especialmente tras episodios de fuertes precipitaciones, por lo que se recomienda tomar medidas para reparar las zonas afectadas y prevenir que se originen nuevos procesos. Este tipo de erosiones suelen ir asociadas a la ausencia de cobertura vegetal. La función de esta es facilitar la capacidad de drenaje del agua de lluvia, y disminuir la velocidad y capacidad de arrastre de la escorrentía superficial.

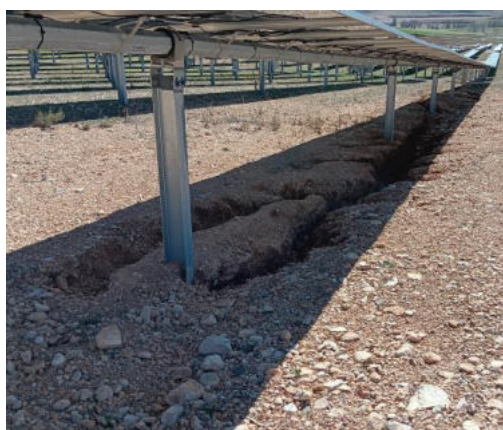
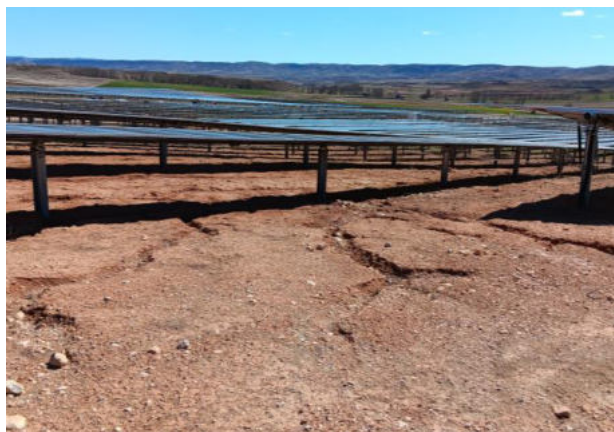
Surcos erosivos más marcados en la parcela 4 en el mes de marzo.

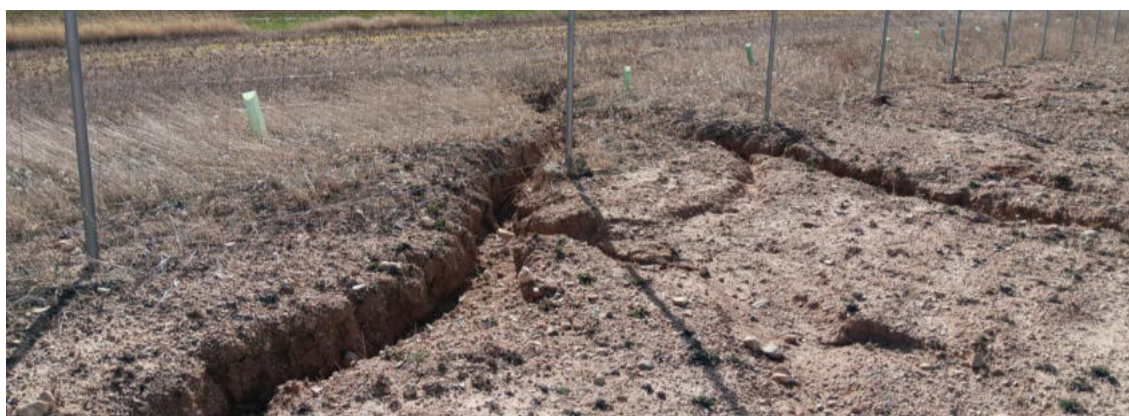
Erosiones de la parcela 7 en enero en zonas de vallado que comprometen su estructura.

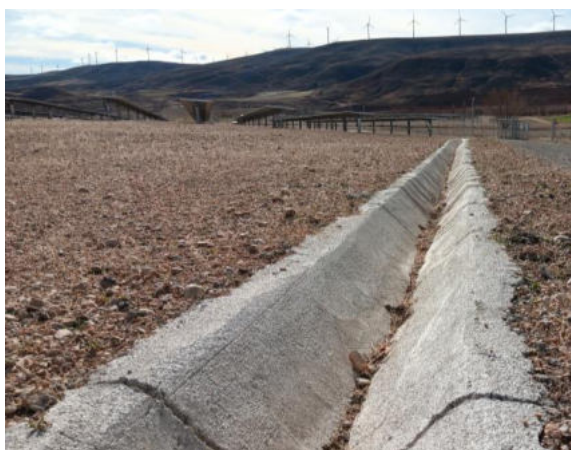
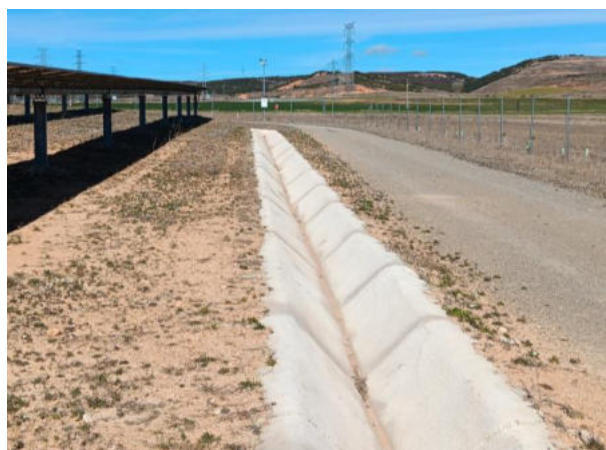
Durante las visitas realizadas este cuatrimestre se observa cómo las lluvias han afectado a algún drenaje y han colmatado parcialmente algunas zonas habilitadas. Dichos drenajes se han limpiado posteriormente para que puedan cumplir su función en episodios de precipitaciones fuertes. El crecimiento de la vegetación por la llegada de la primavera ha reducido mucho este impacto y el sustrato se encuentra más sujeto que en otros meses. Se está trabajando en la implementación de medidas que mitiguen estos procesos erosivos.

Drenajes limpios de material en el mes de enero en la parcela 2 (izq) y en febrero en la parcela 1 (dch).

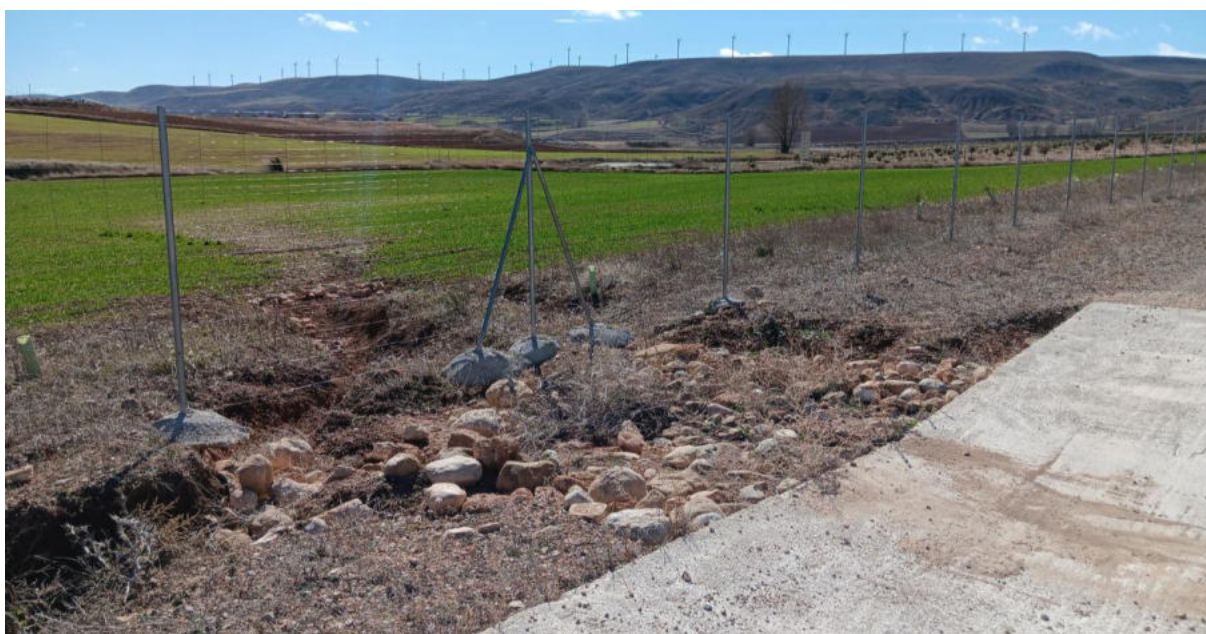
Drenaje limpio asociado a erosión en el vallado de cotas inferiores de la parcela 1 en febrero.

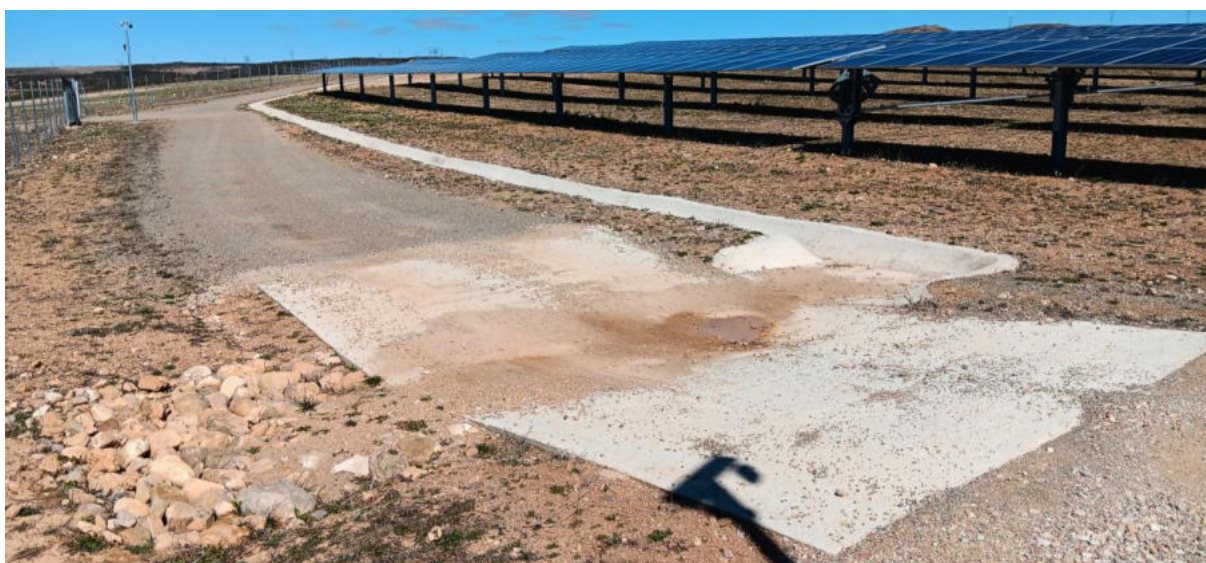
Drenaje con algo de material en el mes de marzo en la parcela 2.

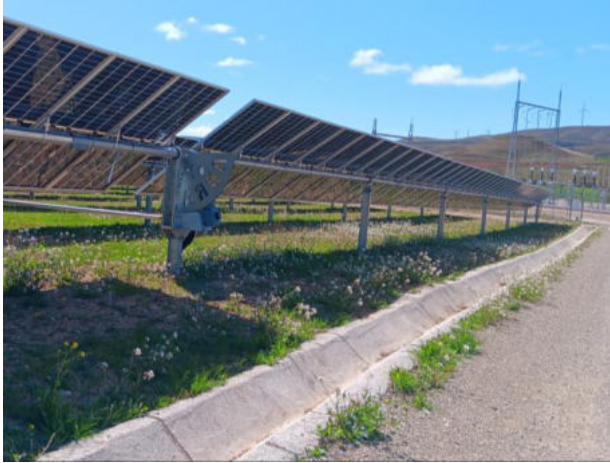
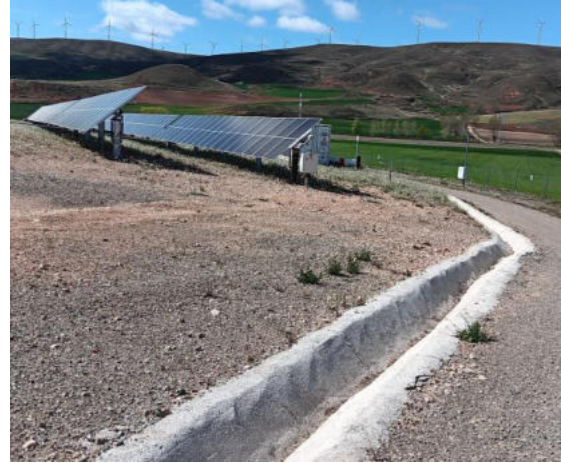
Drenajes limpios en el mes de abril en la parcela 5 (izq) y 7 (dch).

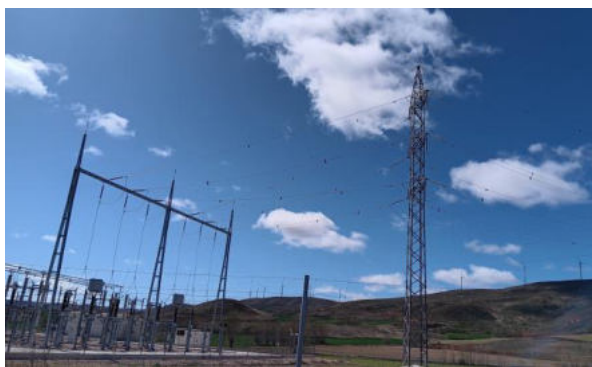
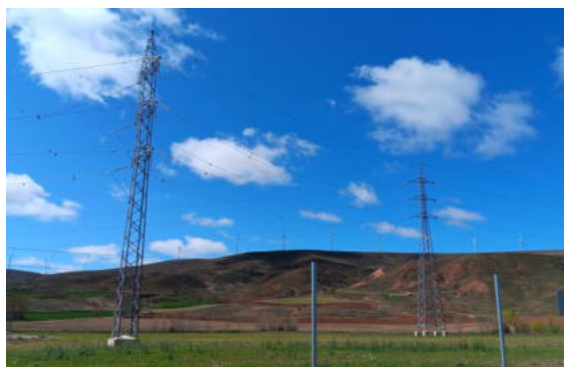
Se comprueba que el estado de las balizas salvapájaros es el adecuado. Se adjuntan fotografías:
