# INFORME CUATRIMESTRAL FASE EXPLOTACIÓN- 2º INFORME - 2º AÑO

VIGILANCIA AMBIENTAL  
FV ESCUCHA I

| Nombre de la instalación: | FV Escucha I |
| Periodo que recoge el informe: | MAYO 2024 - AGOSTO 2024 |

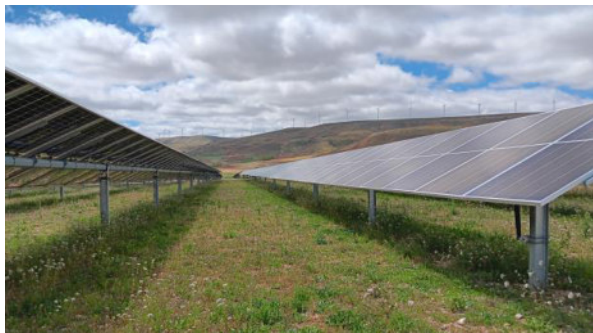
Parcela 2 en el mes de mayo.

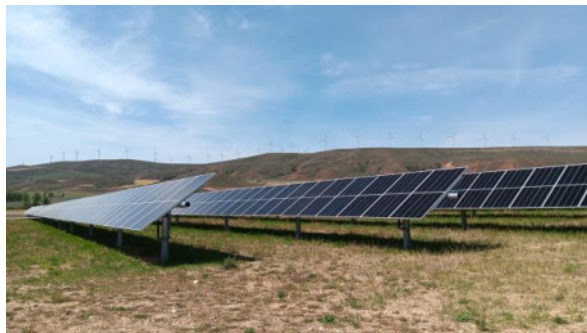
Parcela 6 en el mes de junio.

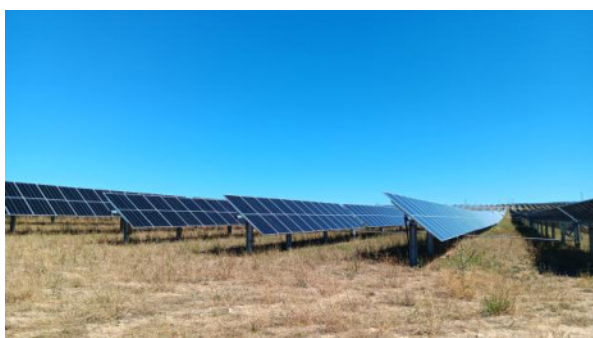
Parcela 4 en el mes de julio.

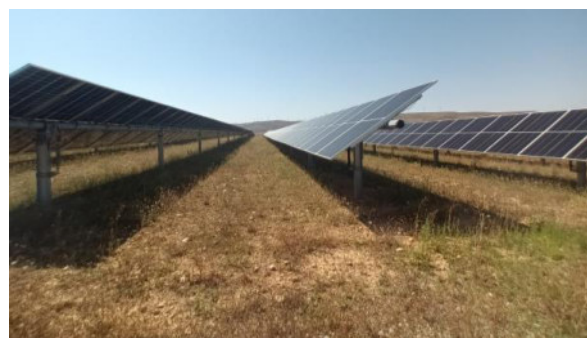
Parcela 1 en el mes de agosto.

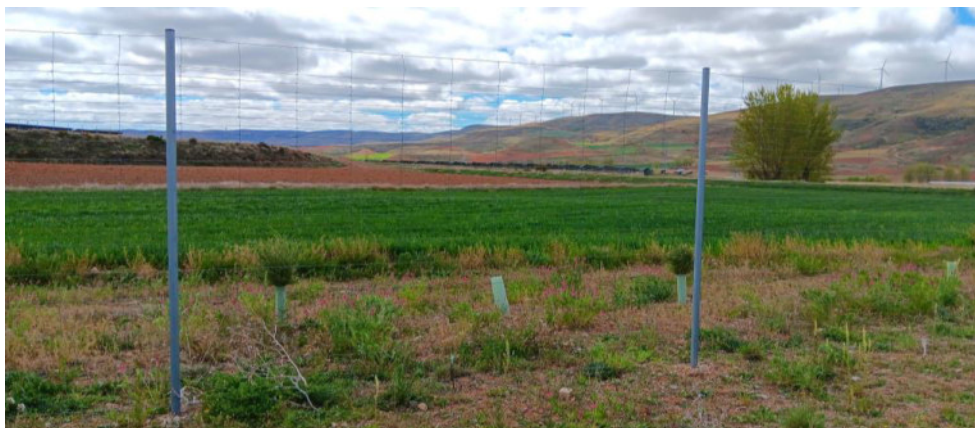
**Actualización de la tarea:** en estas cuatro visitas se ha observado un ligero crecimiento en algunos puntos, con floración incluida de retamas y genistas, pero hay muchos otros que no presentan avances. De cara al siguiente período vegetativo (octubre) se ha planteado una reposición de marras con su previo conteo. Si pasa esta horquilla temporal habría que esperar hasta la primavera, retrasando considerablemente la corrección de la situación actual. De todas maneras, lo que sí podría realizarse lo antes posible es una revisión de protectores para recoger aquellos caídos y desplazados y retirar los que impiden el crecimiento de la planta. Durante las visitas, sobre todo en la de agosto, se han visto muchos de ellos caídos y cada vez más alejados de su ubicación inicial lo cual ensucia el entorno de la planta.

Pantalla vegetal de la parcela 2 en el mes de mayo.

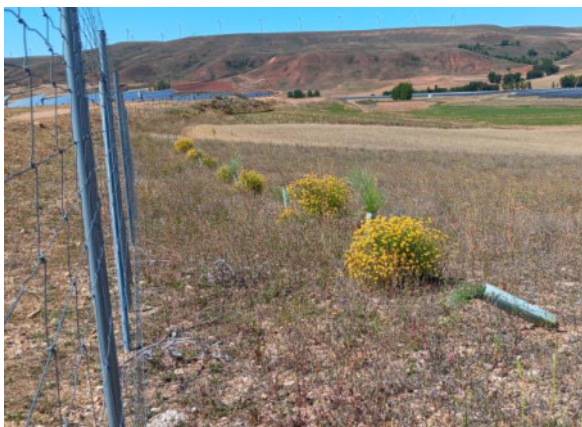
Pantalla vegetal de la parcela 4 en julio.

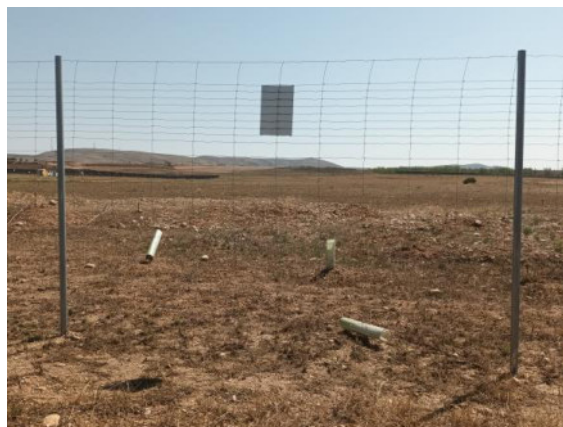
Pantalla vegetal de la parcela 5 en agosto.

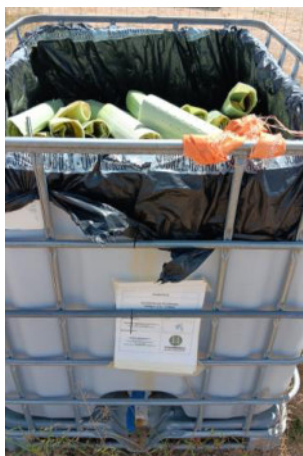
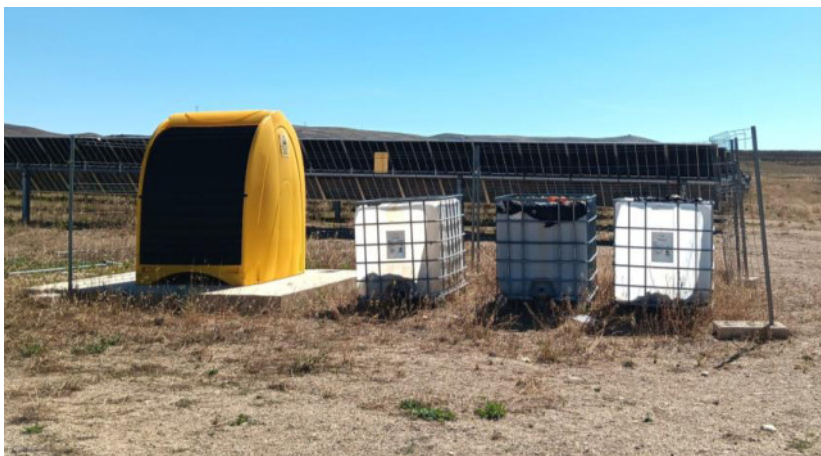
Punto limpio de la parcela 4 en el mes de junio y contenedor de 'plástico'.

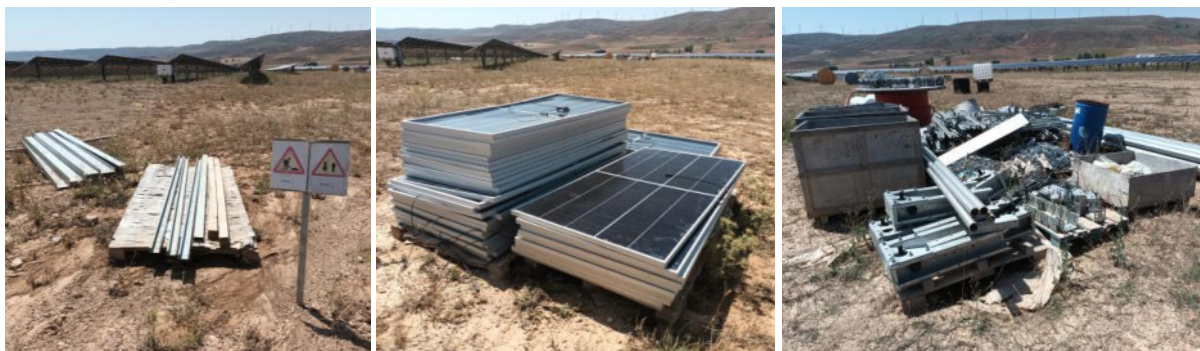
Zonas de acopio de material en la parcela 4 en el mes de agosto.

**Actualización de la tarea:** el punto limpio cumple con el aislamiento, etiquetado y condiciones adecuadas a la normativa. Sin embargo, las zonas de acopio de material sería recomendable agruparlas en una sola y delimitarlas para mantener el orden y señalización correctas.

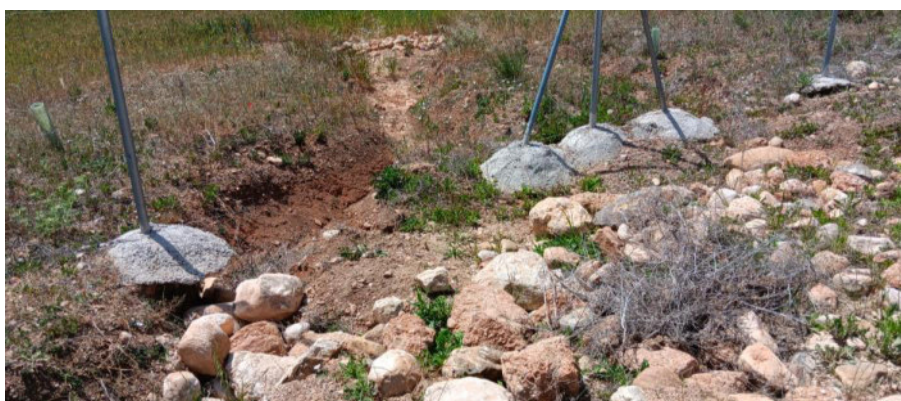
**Actualización de la tarea:** en las visitas realizadas se comprueba que el estado del vallado y los materiales aislantes es el adecuado. Se continúa viendo comprometida su estructura por el alto nivel de erosión en algunas parcelas (1, 4 y 7). Después de las jornadas de lluvias intensas la situación ha empeorado e insistimos una vez más en la importancia de vigilar el nivel de erosión y controlar la escorrentía superficial del terreno. Hay que poner medidas en las zonas más críticas de cara al invierno y evitar que comprometa estructuras como, en este caso, el vallado perimetral.

Puntos críticos de erosión que afectan al vallado de la parcela 1 en el mes de junio.

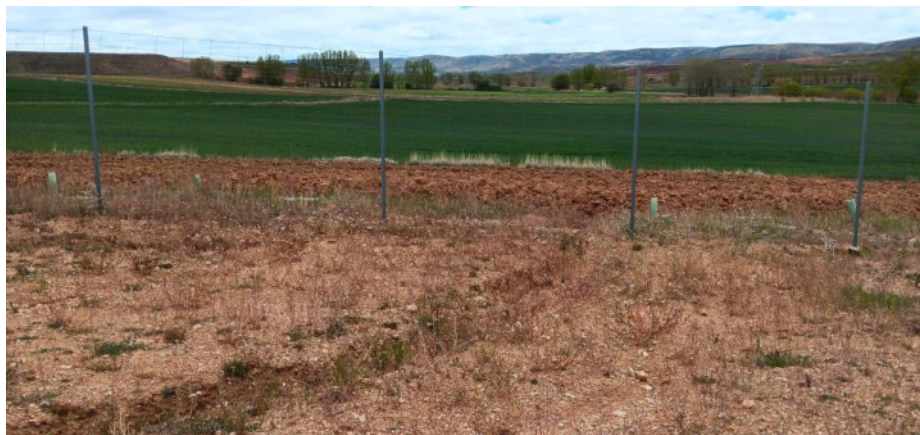
**Actualización de la tarea:** en líneas generales la erosión de esta planta es media-alta. Este tipo de afecciones tienden a agravarse con el tiempo, especialmente tras episodios de fuertes precipitaciones como los que se puede esperar al final del verano e inicios de otoño. Por eso mismo es recomendable tomar medidas para reparar las zonas afectadas y prevenir que se originen nuevos procesos. Este tipo de erosiones suelen ir asociadas a la ausencia de cobertura vegetal, sobre todo en zonas altas. La función de esta es facilitar la capacidad de drenaje del agua de lluvia, y disminuir la velocidad y capacidad de arrastre de la escorrentía superficial.

Surcos de erosión de la parcela 7 en mayo.

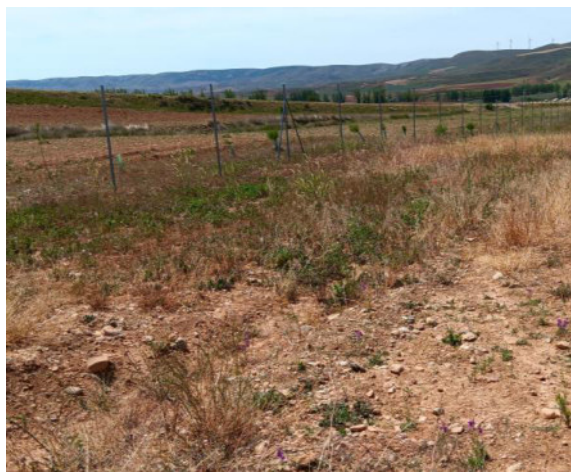
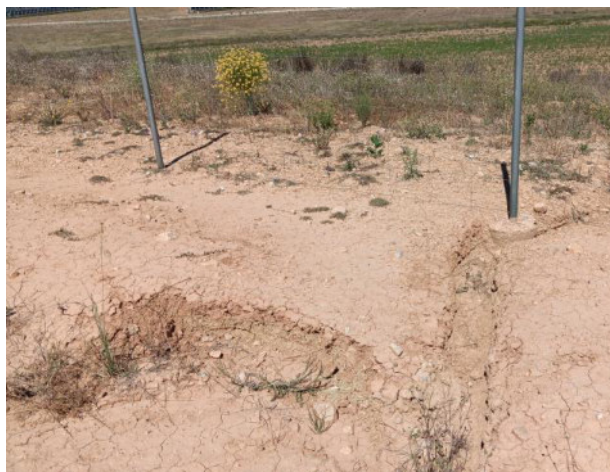
Las erosiones más graves se dan en la parcela 4, que es atravesada por el barranco (temporal) del Cerrillar. Las de nivel intermedio serían las parcelas 1, 6 y 7, y las menos preocupantes la 2, 3 y 5.

Surcos erosivos cubiertos de vegetación en la parcela 4 en junio (izq) y desprovistos de cobertura en julio (dch).

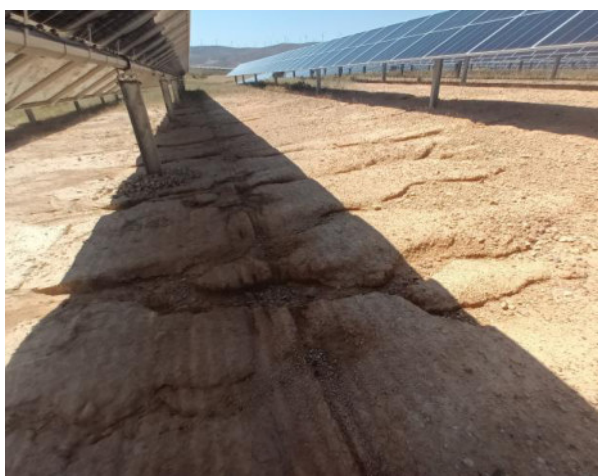
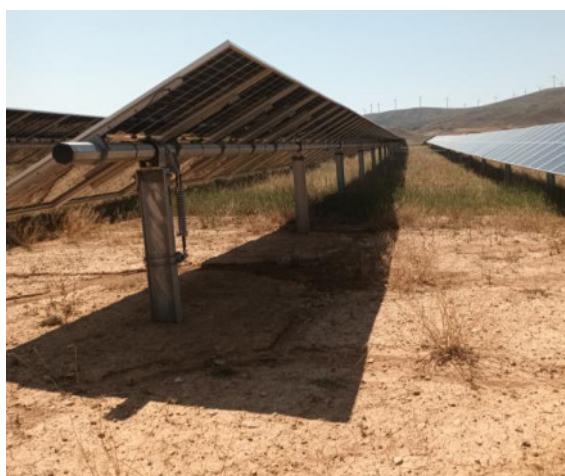
Erosiones bajo los módulos en el mes de agosto en la parcela 1 (izq) y en la parcela 4 (dch).

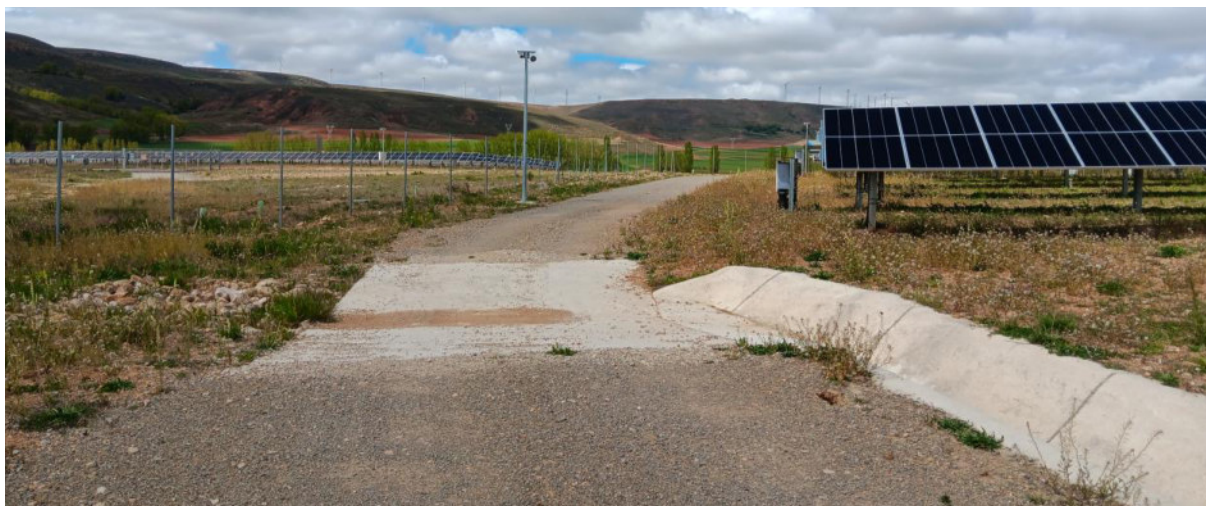
Drenajes limpios de material en el mes de mayo en la parcela 2.

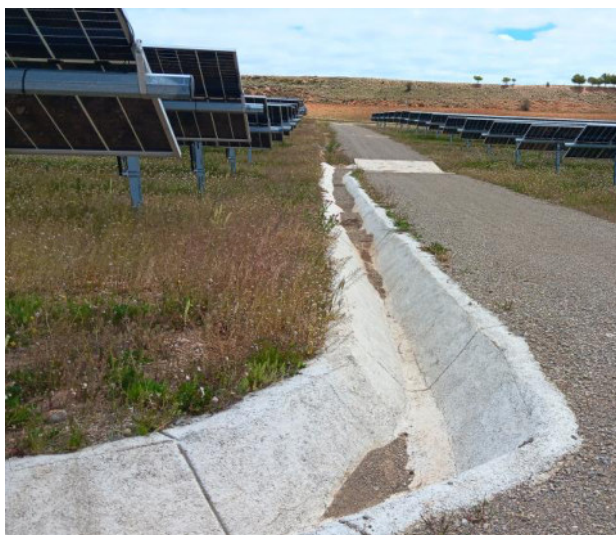
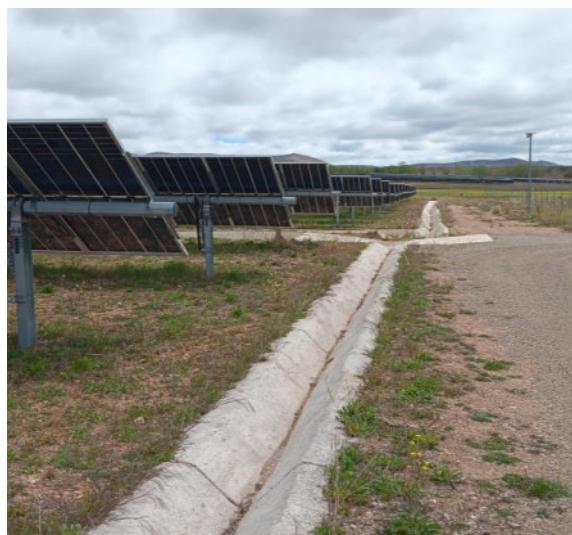
Drenajes despejados de materiales en mayo en la parcela 4 (izq) y en la 5 (dch).

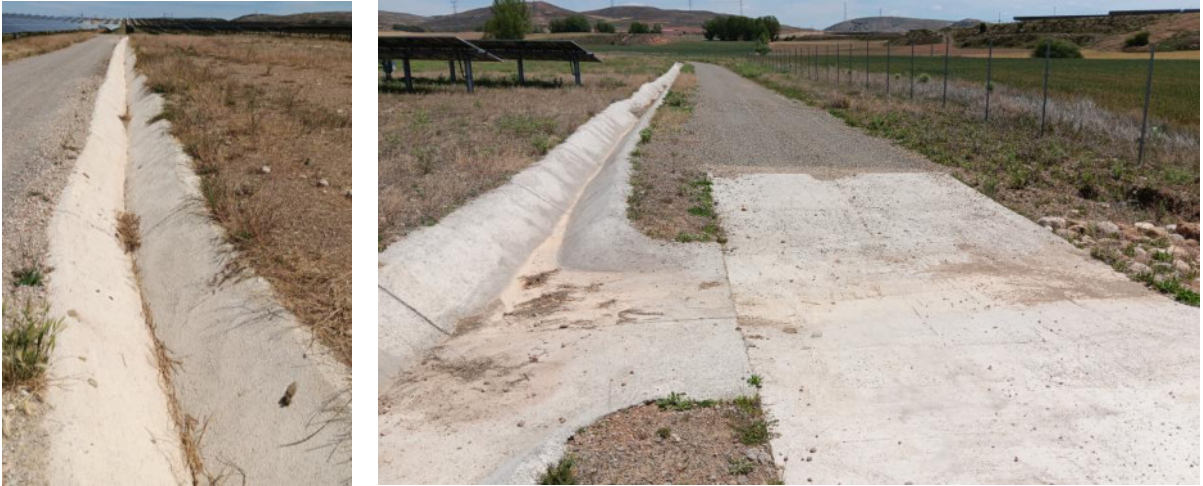
Drenajes limpios en el mes de junio en la parcela 4 (izq)y en la 1 (dch).

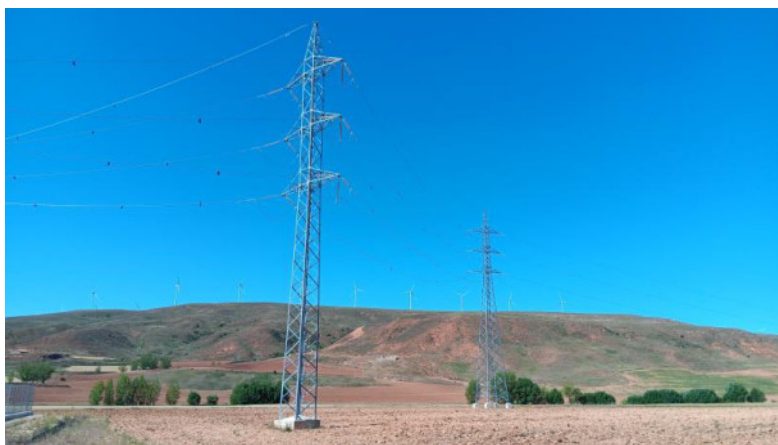
Se comprueba que el estado de las balizas salvapájaros es el adecuado. Se adjunta fotografía:
