INFORME CUATRIMESTRAL FASE EXPLOTACIÓN-3^{er} INFORME - 2° AÑO

VIGILANCIA AMBIENTAL FV ESCUCHA I

Nombre de la instalación:	FV Escucha I
Provincia/s ubicación de la instalación:	Teruel
Nombre del titular:	MODELOS ENERGÉTICOS SOSTENIBLES, S.L.
CIF del titular:	B99377707
Nombre de la empresa de vigilancia:	Athmos Sostenibilidad SL
Tipo de EIA:	Ordinaria
Informe de FASE de:	EXPLOTACIÓN
Periodicidad del informe según DIA:	Cuatrimestral
Año de seguimiento nº:	AÑO 2
Nº de informe y año de seguimiento:	INFORME nº3 del AÑO 2
Periodo que recoge el informe:	SEPTIEMBRE 2024 - DICIEMBRE 2024

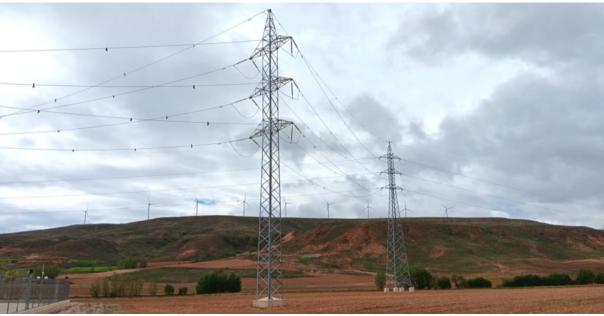
Desde el comienzo de la fase de explotación, se han realizado **6 visitas** sin hallazgos de siniestralidad. Esta última visita, con periodicidad trimestral, se realizó en **octubre** y se comprobó, como dice la Declaración de Impacto Ambiental, el estado de las balizas salvapájaros y los materiales aislantes. Durante la visita no se detectó ningún hallazgo de siniestralidad.

Imagen perteneciente a la línea de alta tensión de Escucha I, durante la visita del pasado mes de octubre.

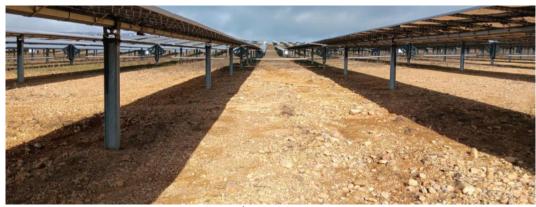
Zona desprovista de vegetación de la parcela 4 en el mes de diciembre.

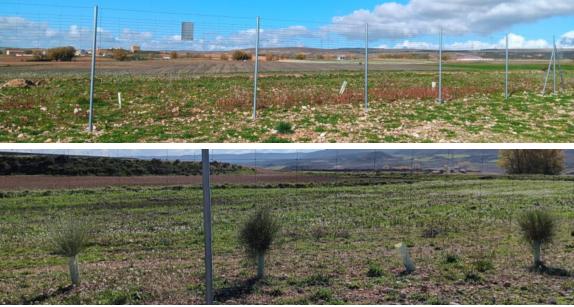
Dos imágenes de dos puntos distintos de la pantalla vegetal de la parcela 2 en el mes de noviembre.

Actualización de la tarea: en este período cuatrimestral se ha aprobado un plan de reposición de marras para el mes de marzo, con lo cual en el mes de enero/febrero se realizará el contaje y la redacción de una guía de buenas prácticas para garantizar el mayor éxito de la plantación. El desarrollo y resultados de esta tarea se reflejarán en los próximos informes. En los meses de este período la evolución de la pantalla es muy estable sin novedades reseñables. Como es habitual, la tarea de retirada de protectores es muy importante para permitir el correcto crecimiento de la planta, así como la recogida de estos del medio para evitar que contaminen los alrededores.

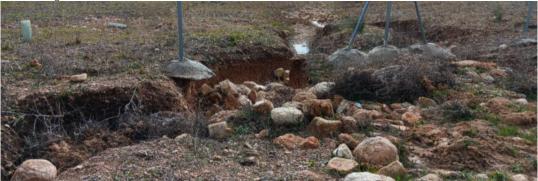
Actualización de la tarea: en las visitas realizadas se comprueba que el estado del vallado y los materiales aislantes en general es el adecuado. Continúan comprometidas algunas estructuras por el alto nivel de erosión en las parcelas 1, 4 y 7. Hay que poner medidas en las zonas más críticas de erosión de cara a la primavera y evitar que siga comprometiendo estructuras como, en este caso, el vallado perimetral.

Puntos críticos de erosión que afectan al vallado de la parcela 1 en el mes de diciembre.
