INFORME MENSUAL

VIGILANCIA AMBIENTAL PFV FEDE 2

Nombre de la instalación:	FV "FEDE 2" de 5MW
Provincia/s ubicación de la instalación:	Zaragoza
Nombre del titular:	La Cogullada Solar, S.L.
CIF del titular:	B99542334
Nombre de la empresa de vigilancia	Athmos Sostenibilidad S.L.
Tipo de EIA:	Ordinaria
Informe de FASE de:	CONSTRUCCIÓN
Periodicidad del informe según DIA:	MENSUAL
Año de seguimiento nº:	AÑO 2
Nº de informe y año de seguimiento	INFORME nº5 del AÑO 2
Período que recoge el informe	JUNIO 2024

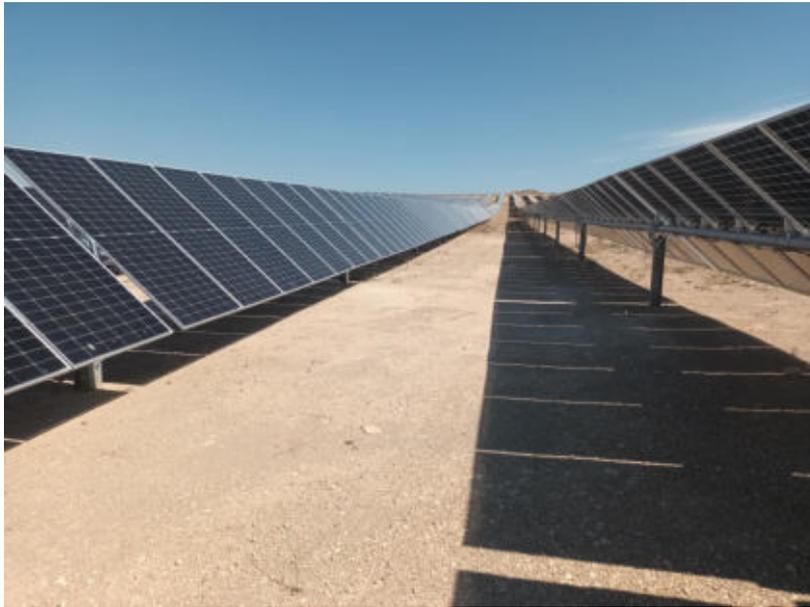
No se aprecian novedades con respecto a la anterior visita. Como se ha indicado en anteriores informes, la evolución del proyecto en este sentido es razonablemente buena, aunque hay algunas zonas en las que la vegetación tendrá dificultades para regenerar (en la imagen inferior), por lo que sería recomendable tomar acciones de cara a restaurar estas zonas, respondiendo así a las indicaciones de la DIA.

- El aspecto general de la planta es positivo, y de cara a posibles procesos erosivos, una de las problemáticas más típicas en estos proyectos, no parece que vaya a haber problemas gracias a la regeneración de la vegetación. No obstante, se recomienda tomar medidas para recuperar aquellas zonas que no presentan cobertura vegetal de forma que la restauración del proyecto sea completa.

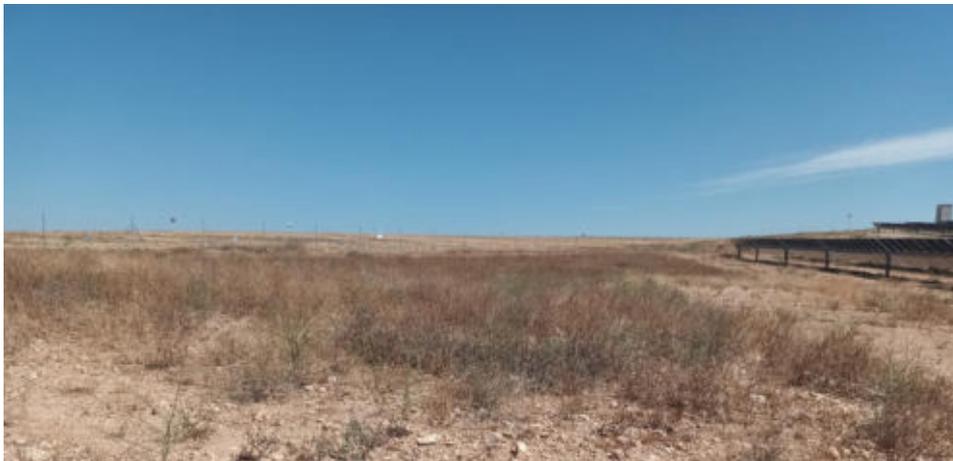
Abajo se muestra una de las zonas con buena cobertura vegetal. Como se puede observar, la mayor parte de la vegetación se ha agostado con la llegada de las altas temperaturas del verano.

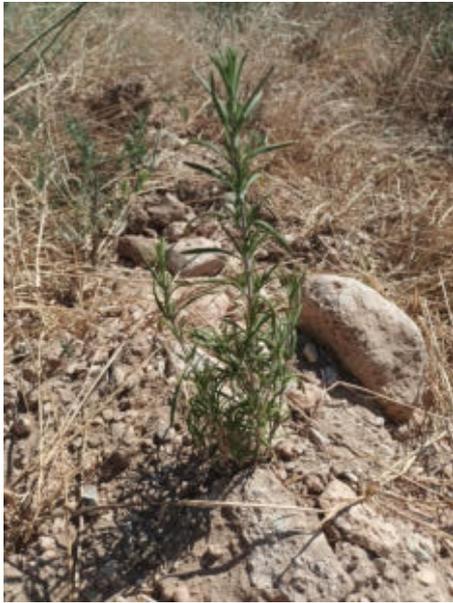
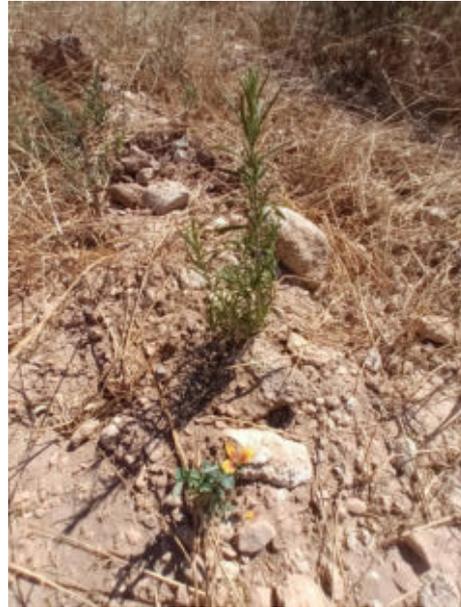
Sin novedades con visitas anteriores. En algunas zonas se observa como las plantas arbustivas de la franja vegetal han muerto, por lo que eventualmente será necesaria una reposición de marras. Las que han sobrevivido muestran un buen estado.

Plantas de romero en la pantalla vegetal de Fede 2

- Será precisa una reposición de marras en la pantalla vegetal, ya que en algunos sectores las plantas han muerto.
- Se registró memoria de propuesta de medidas complementarias, pero por el momento no se ha recibido respuesta por parte del Servicio de Biodiversidad.

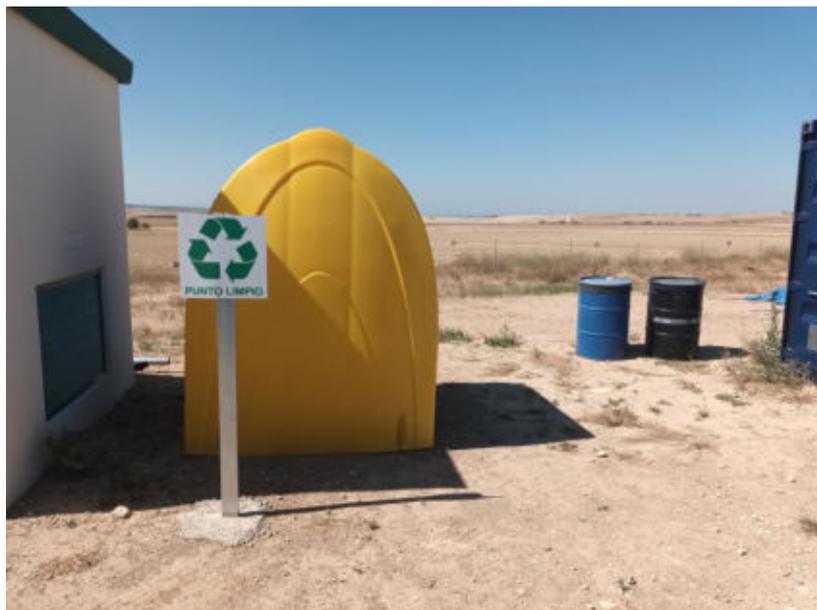
Recientemente se ha habilitado un contenedor para alojar los residuos peligrosos que se puedan generar en la planta durante la fase de operación, y se ha señalado el punto limpio.

Punto limpio habilitado en Fede 2

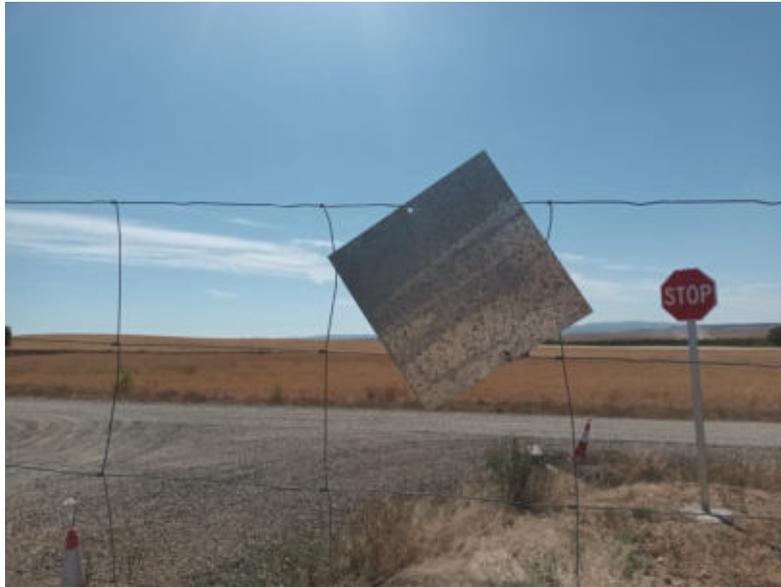
Tal y como se solicitó en la comisión de seguimiento ambiental celebrada en el mes de mayo, en la visita de junio se ha comentado con el personal de planta la necesidad de revisar y recolocar las placas anticollisión del vallado que se han torcido, ya que al quedar una de sus esquinas hacia arriba, se ha considerado que pueden suponer un elemento punzante o cortante para la fauna, contraviniendo el condicionado de la DIA.

Una de las placas torcidas a las que se hizo referencia en la CSA celebrada en mayo

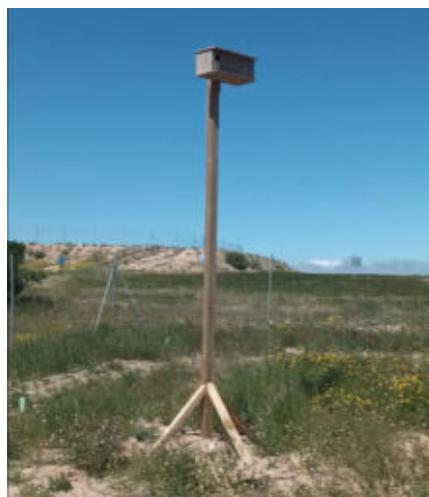
- Se sigue a la espera de la respuesta de los Servicios de Biodiversidad con respecto a la solicitud de dar por bueno el primillar instalado en la planta.
- En la última visita se ha podido confirmar como tres de las cuatro cajas nido instaladas en el proyecto has sido ocupadas. Una por cernícalo común y otras dos por carraca europea, demostrando que la medida ha sido un éxito.

Una de las cajas ocupadas, aunque originalmente pensada para mochuelo, que ha sido utilizada por carraca.
