| Nombre de la instalación: | FV HÍJAR I |
| Informe de FASE de: | EXPLOTACIÓN |
| Nº de informe y año de seguimiento: | INFORME nº3 del AÑO 3 |
| Periodo que recoge el informe: | Abril 2024-Julio 2024 |

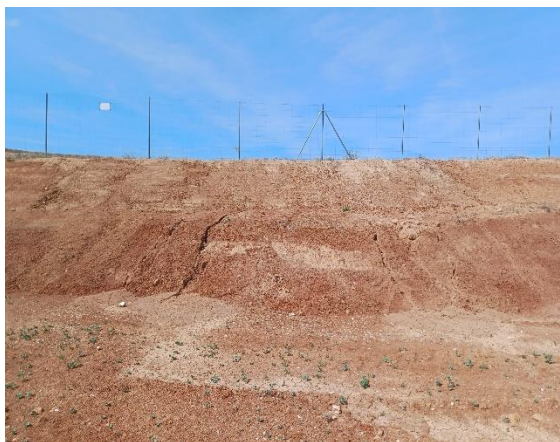
El talud situado al Sur de la planta fotovoltaica continúa en una situación similar a la de anteriores meses, presenta procesos erosivos pero no han continuado su desarrollo.

Imagen 1. Procesos erosivos en el talud situado al sur de la planta fotovoltaica de "Híjar I"

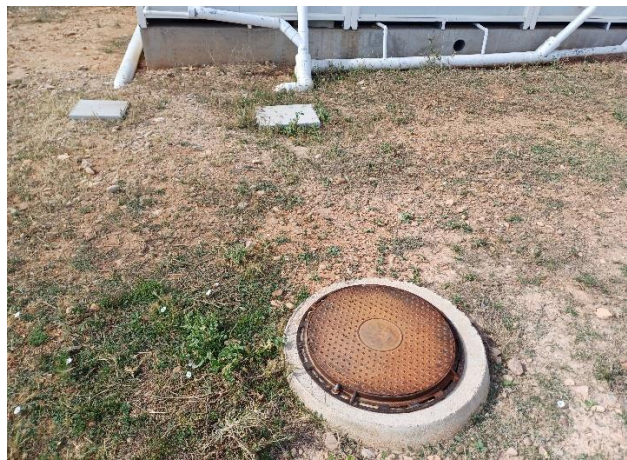
TYPESA ha inspeccionado de manera periódica el depósito estanco, el cual se encuentra en un buen estado de mantenimiento no habiéndose apreciado indicios de que se hayan producido vertidos accidentales de las aguas residuales almacenadas a Dominio Público Hidráulico.

Imagen 2. Tuberías de salida de las aguas residuales del edificio de O&M y tapa de acceso al depósito estanco, sin evidencias de desbordamientos

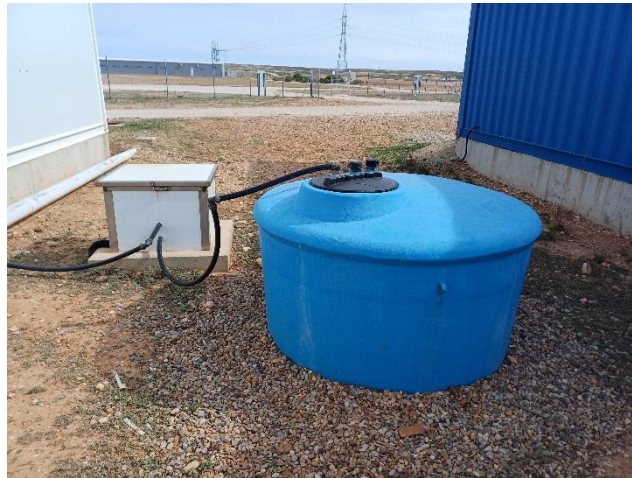
Imagen 3. Depósito para el almacenamiento de agua con destino a los aseos existentes en el edificio de O&M

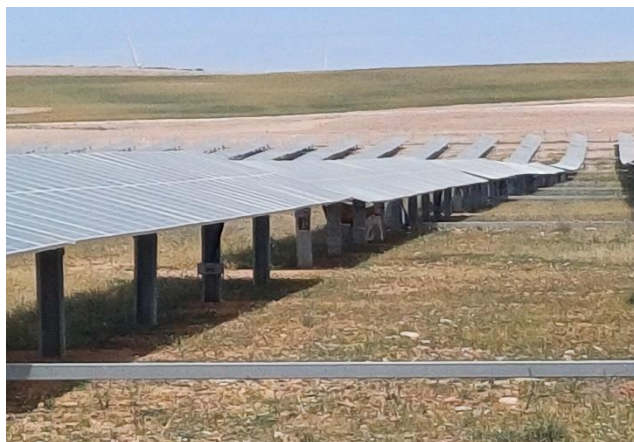
Imagen 4. Oveja junto a su cría pastando bajo los paneles solares

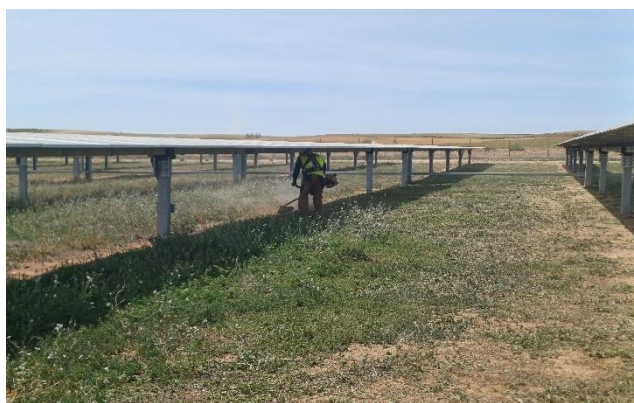
Imagen 5. Operario desbrozando la vegetación natural situada bajo los paneles solares

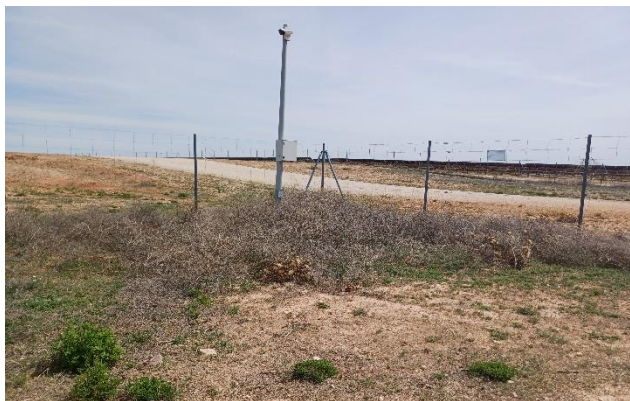
De manera ocasional y como consecuencia de las importantes rachas de viento que se registran en la zona, se han observado acumulaciones importantes de capitanas en varios tramos del vallado que podrían afectar a la correcta permeabilidad del vallado. No obstante, periódicamente el promotor realiza baterías para la retirada de las mismas.

Imagen 6. Acumulación de capitanas en una de las esquinas del vallado perimetral

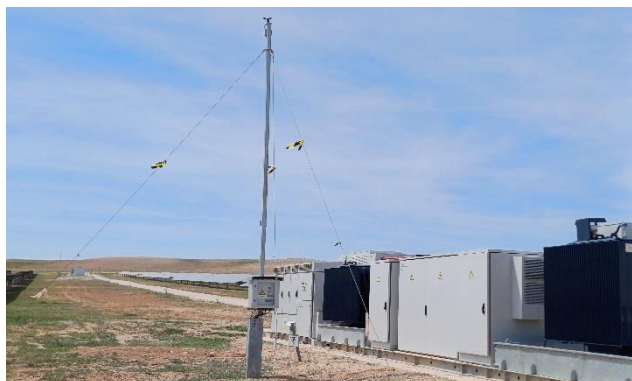
Se han renovado las cintas de balizamiento atadas en los cables que dan sujeción a las torres anemométricas, para aumentar su visibilidad y así prevenir posibles colisiones con la avifauna local.

Imagen 7. Periódicamente el promotor revisa las cintas de plástico instaladas en los tensores de las torres anemométricas con el objetivo de incrementar la visibilidad de los mismos por parte de la avifauna

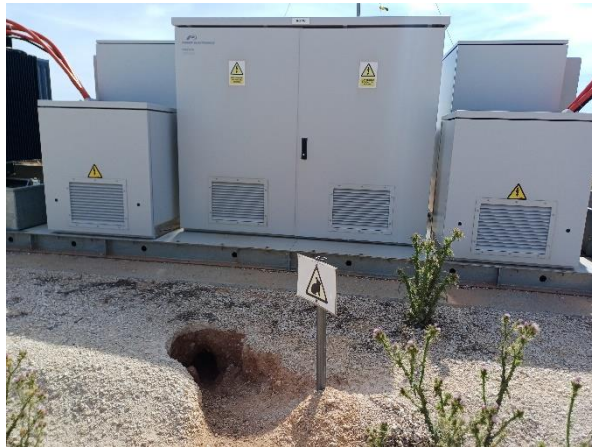
Imagen 14. Madriguera bajo uno de los centros de transformación

También se barajó el vallado de los inversores, a fin de evitar la generación de madrigueras en su entorno, previa consulta al INAGA, pero se desestimó porque el vallado cinegético de las plantas fotovoltaicas imposibilita el éxito de la medida.

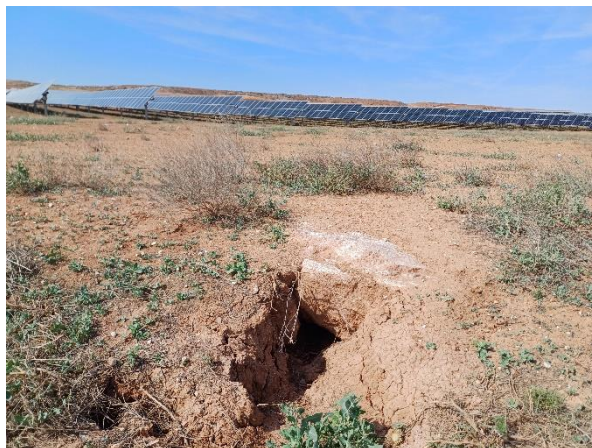
Imagen 15. Madriguera en el interior de una de las plantas fotovoltaicas

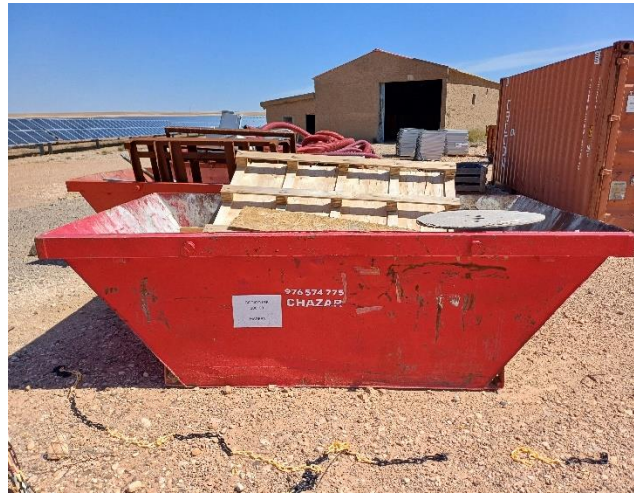
Imagen 20. Contenedor habilitado para el depósito de madera adecuadamente identificado

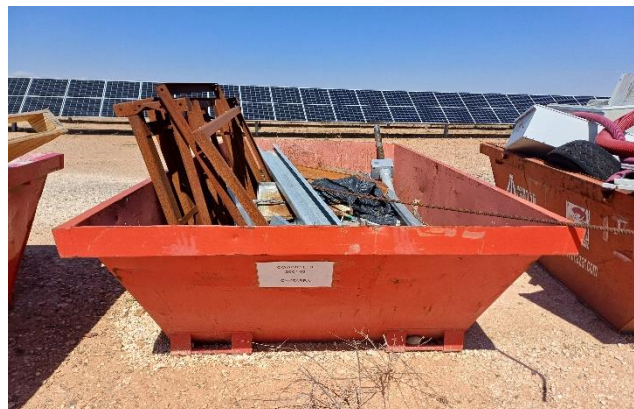
Imagen 21. Contenedor habilitado para el depósito de chatarra adecuadamente identificado

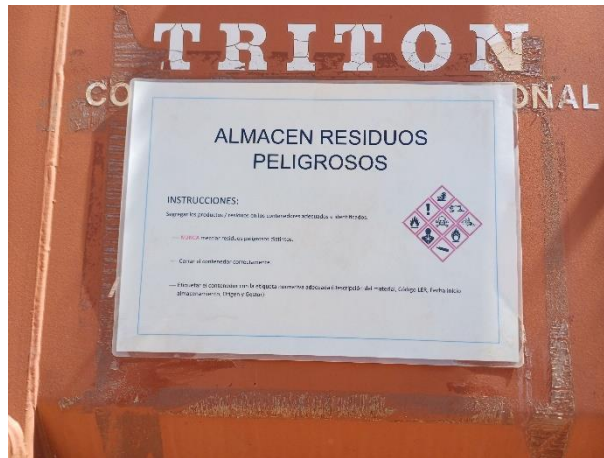
Imagen 22. Cartel identificativo para el depósito de los residuos peligrosos

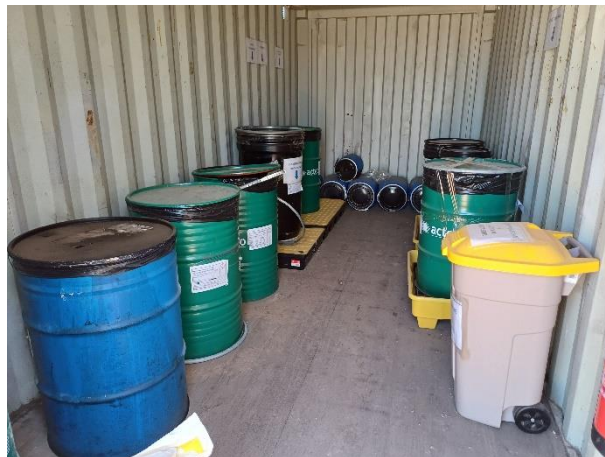
Imagen 23. Depósitos homologados adecuadamente identificados situados en el interior del punto limpio para el depósito temporal de residuos peligrosos
