Planta fotovoltaica IGS

Plan de Vigilancia Ambiental en Fase de Operación

9 enero 2024

Ref. R017-1722443JLB-V01

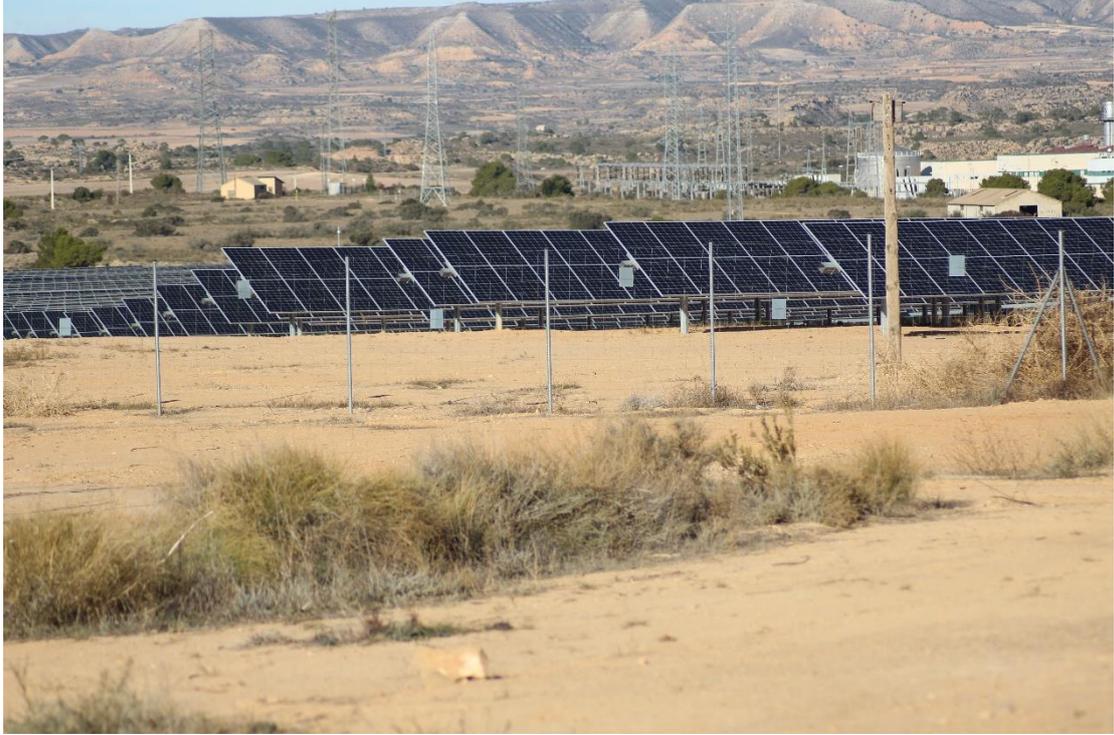
Foto 1. Vista del vallado perimetral de la planta. Apreciación de caja nido.

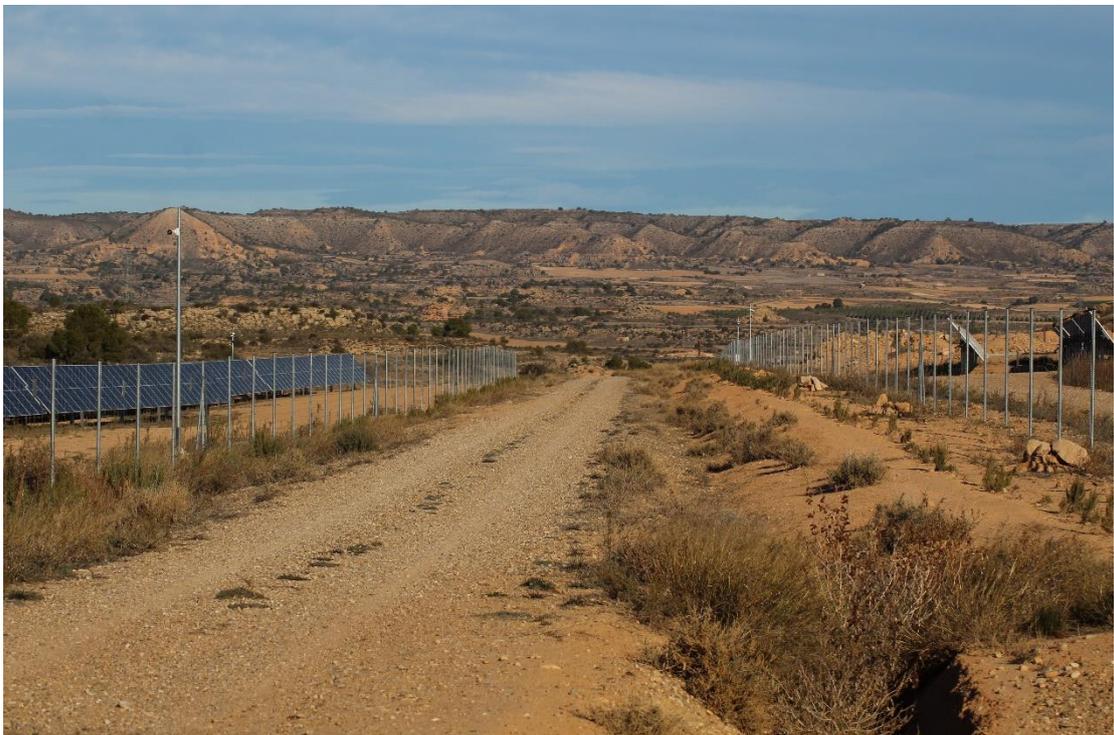
- Se controlará la permeabilidad para la fauna en el vallado de la planta fotovoltaica comprobando el buen estado del mismo: el vallado se encuentra en buen estado general aunque con zonas puntuales por donde han accedido jabalíes al interior de la instalación deformando ligeramente la parte inferior del vallado (evidencias de pelo y huellas en el trimestre anterior). Se puede afirmar, por tanto, que esta circunstancia no afecta a la permeabilidad para la fauna.

Foto 2. Vista del vallado perimetral de la planta. Apreciación del sistema de seguridad.

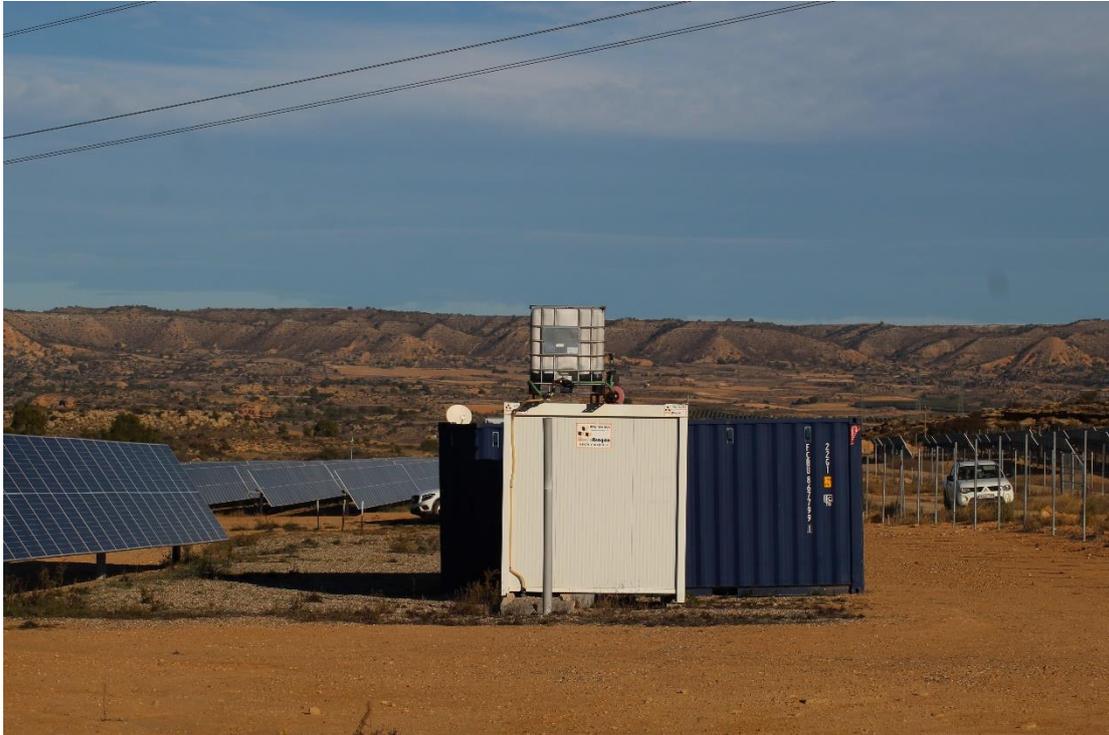
- Cabe citar que las instalaciones de cuartos de baño existentes no están siendo utilizadas por el personal de mantenimiento ya que, como se ha comentado, este personal se desplaza desde la cercana CTCC Peaker, por lo que no son necesarias. Por este motivo, no se están produciendo residuos de lodos de fosa séptica y se está planteando el desmantelamiento de estas instalaciones.

Foto 3. Instalaciones correspondientes a aseos en el interior de la planta . Actualmente en desuso ya que el personal de mantenimiento utiliza los correspondientes a la CTCC Peaker.

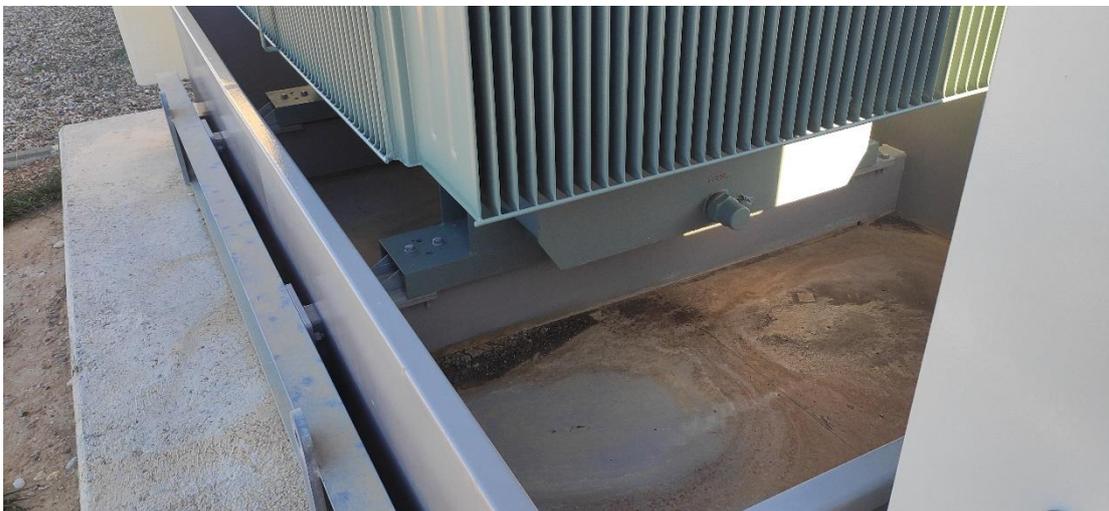
Foto 4. Vista de la cubeta del centro de transformación. Estado limpio y correcto.

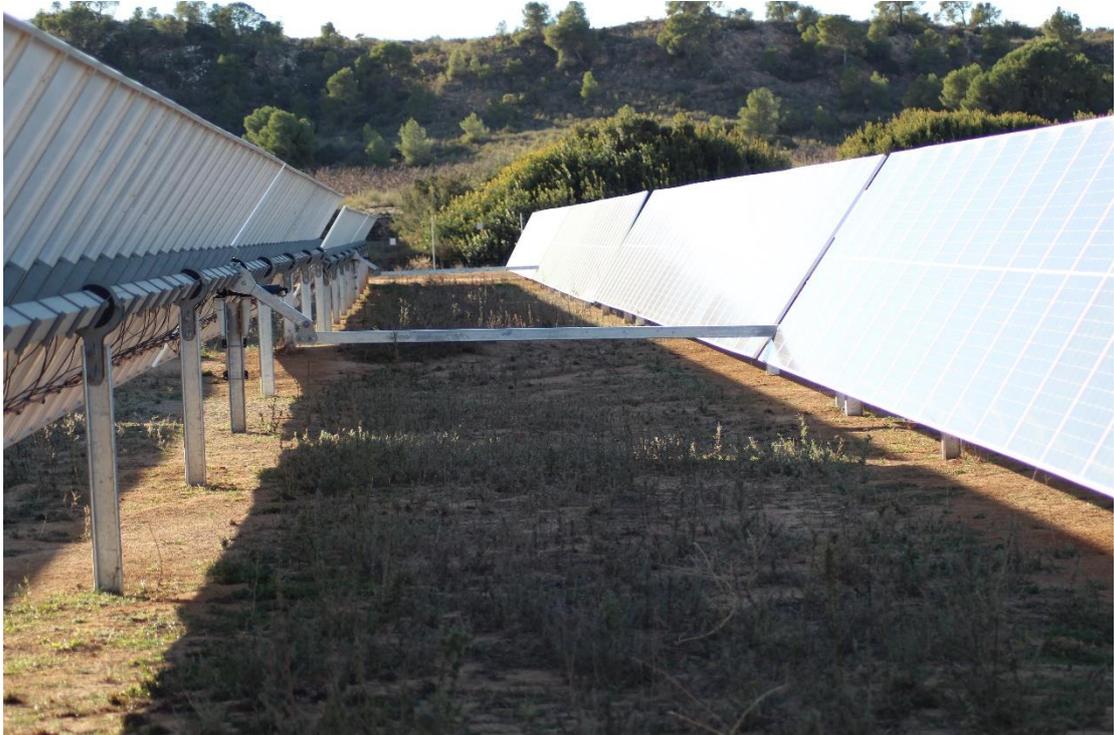
Durante el presente periodo no se ha realizado ningún desbroce. El último se corresponde al anterior trimestre, durante la primera semana de septiembre.

Se observa que las áreas con cubierta vegetal natural continúan aumentando tanto en densidad como en superficie, sin embargo, aún se aprecian algunas superficies sin cubierta vegetal. De acuerdo con esto, se propone la realización de una descompactación seguida de una siembra o hidrosiembra en estas zonas.

Foto 5. Vista de seguidores y vegetación natural creciendo entre ellos. Situación actual tras sin desbroces durante el trimestre.

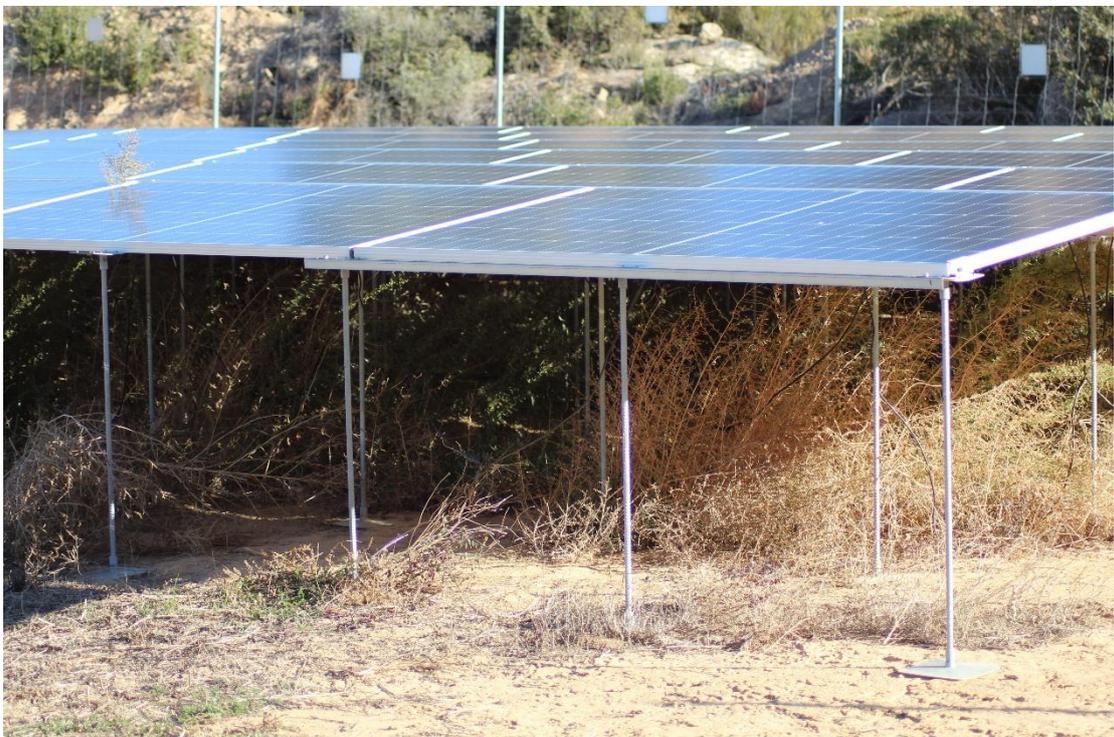
Foto 6. Vista de módulos fotovoltaicos y vegetación natural creciendo bajo los mismos en el recinto sur de la PFV.

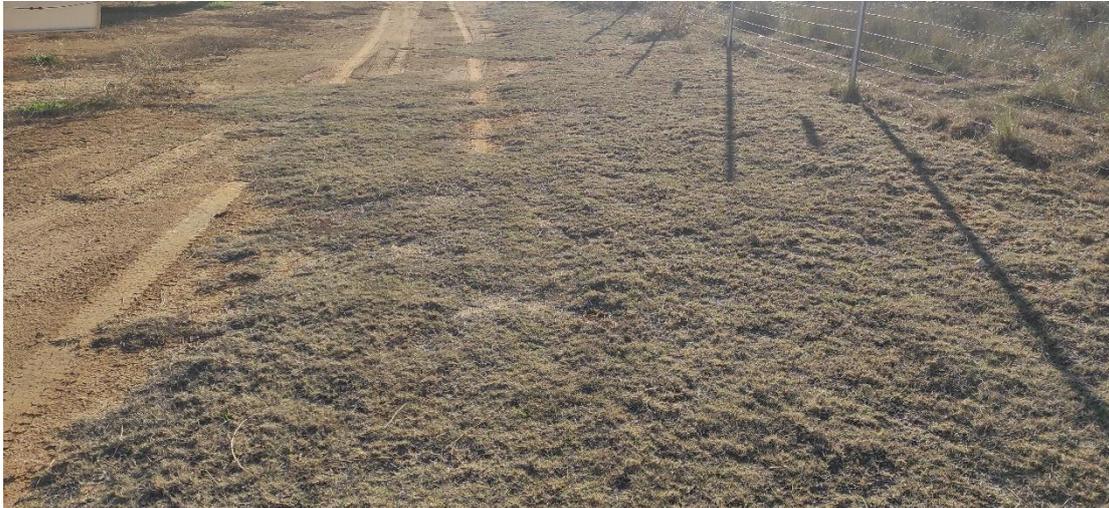
En las instalaciones de la planta fotovoltaica no hay zonas de acopios de materiales. Sin embargo, se ha identificado el desarrollo de un pequeño camino no previsto en la zona suroeste del recinto norte de la PFV. De acuerdo con esto, se deberá comprobar si se trata de un camino necesario para incluirlo y mantenerlo como tal durante la fase de explotación. De lo contrario, deberá incluirse dentro de las zonas a restaurar (descompactación seguido de siembra o hidrosiembra).

Foto 7. Evidencias de rodadas fuera de los viales en el recinto norte de la PFV.

Queda pendiente la reposición de marras de lentisco y la identificación de zonas a restaurar.

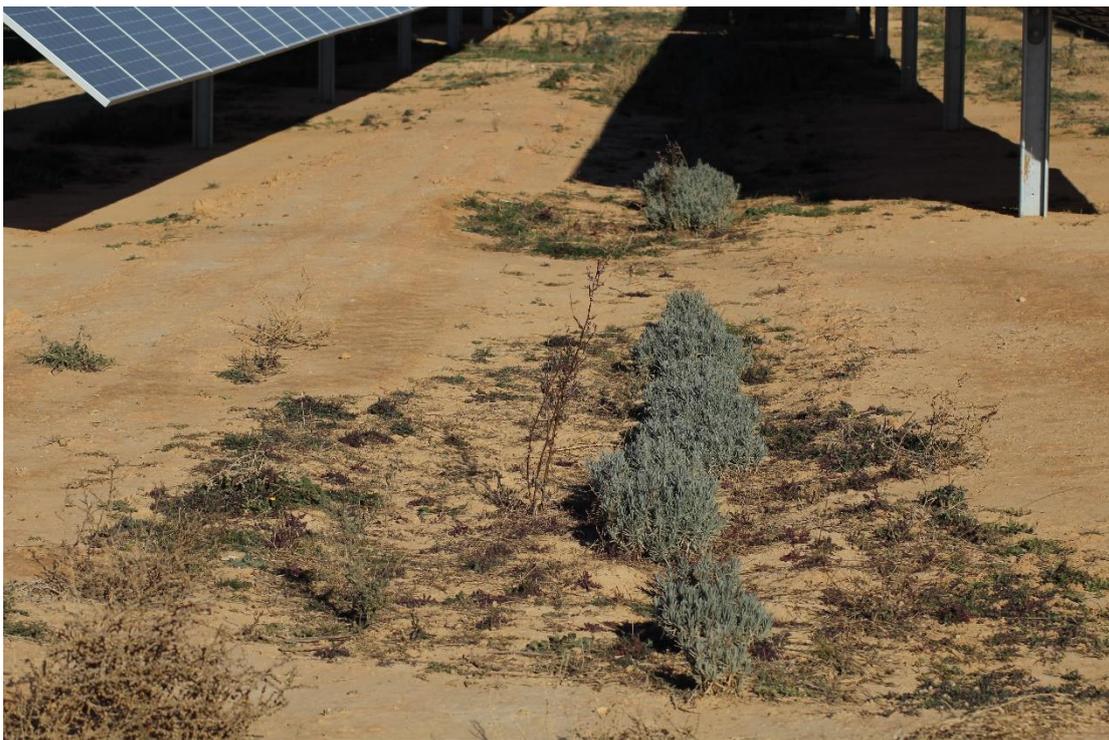
- Plantaciones de lavandín entre seguidores: durante el periodo anterior se produjo una notable mejora de la plantación con numerosos rebrotes. Durante este periodo, se ha comprobado una permanencia de estos rebrotes sin mejoras significativas.
 - Pantalla vegetal: al igual que en el periodo anterior las plantaciones presentan un buen estado general. Conforme con el informe previo, se detectó una mejora del estado de los ejemplares de lentisco, no obstante, durante este periodo la plantación permanecía muy similar al trimestre anterior.
- Durante el presente trimestre no se han realizado riegos.

Foto 8. Vista de las plantaciones de lavandín.

Se comprueba que no se han realizado las reposiciones de marras de lavandín bajo seguidores ni de lentisco en el vallado exterior. Durante el próximo periodo se prevé la consulta a una empresa especializada para el correcto mantenimiento de las plantaciones y una posible reposición de marras.

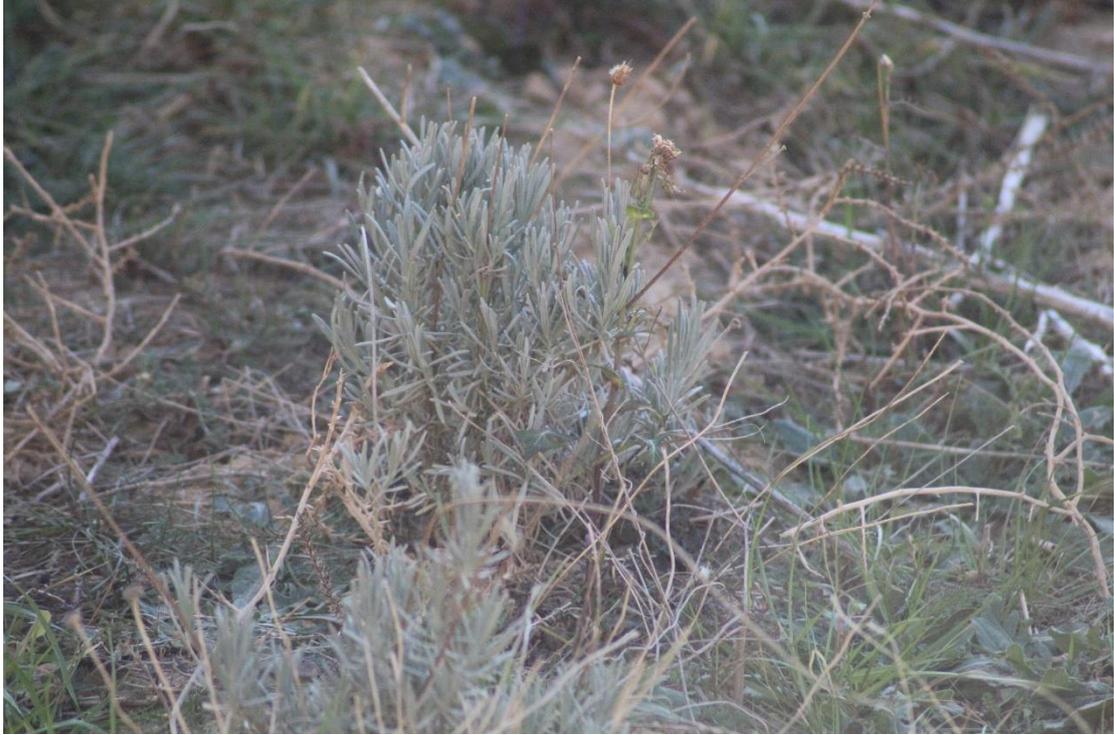
Foto 9. Ejemplar de lavandín en buen estado.

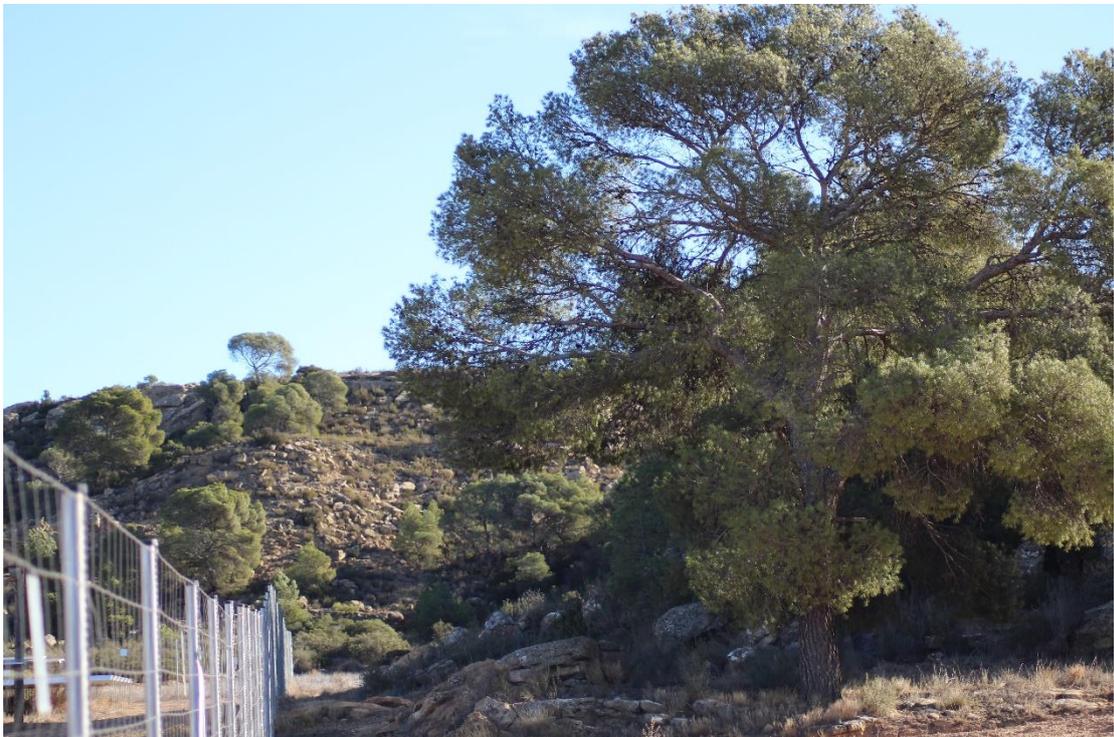
Foto 10. Ejemplar de pino carrasco (Pinus halepensis) en las inmediaciones de la planta fotovoltaica.

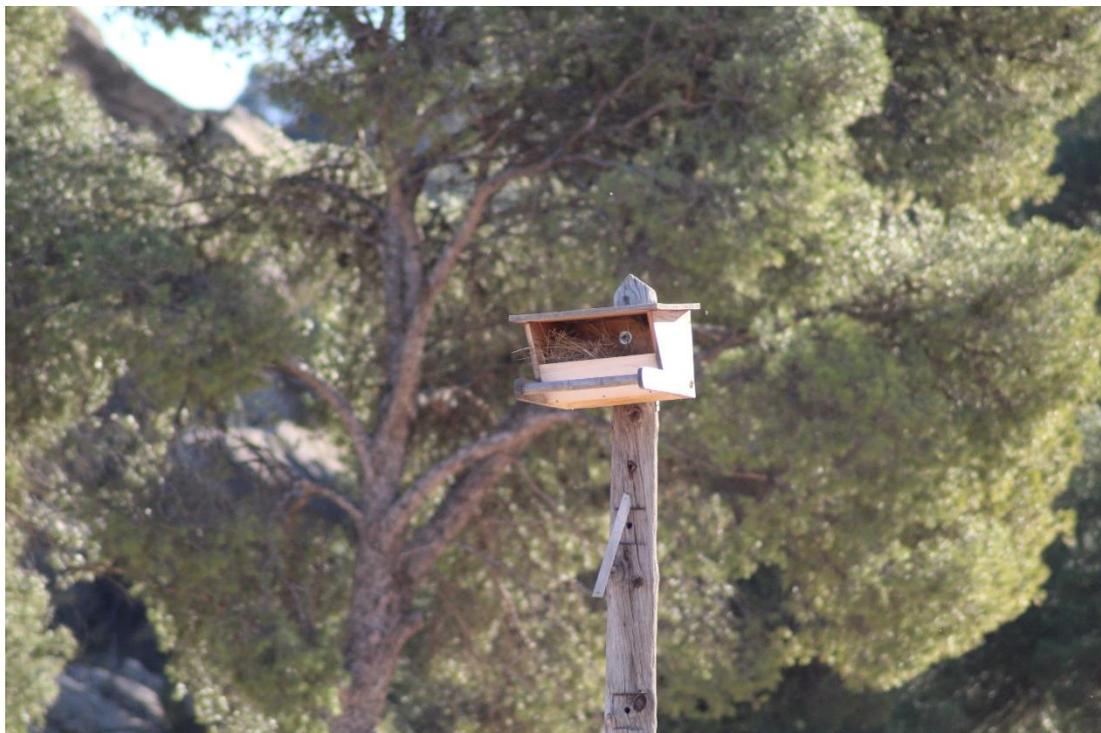
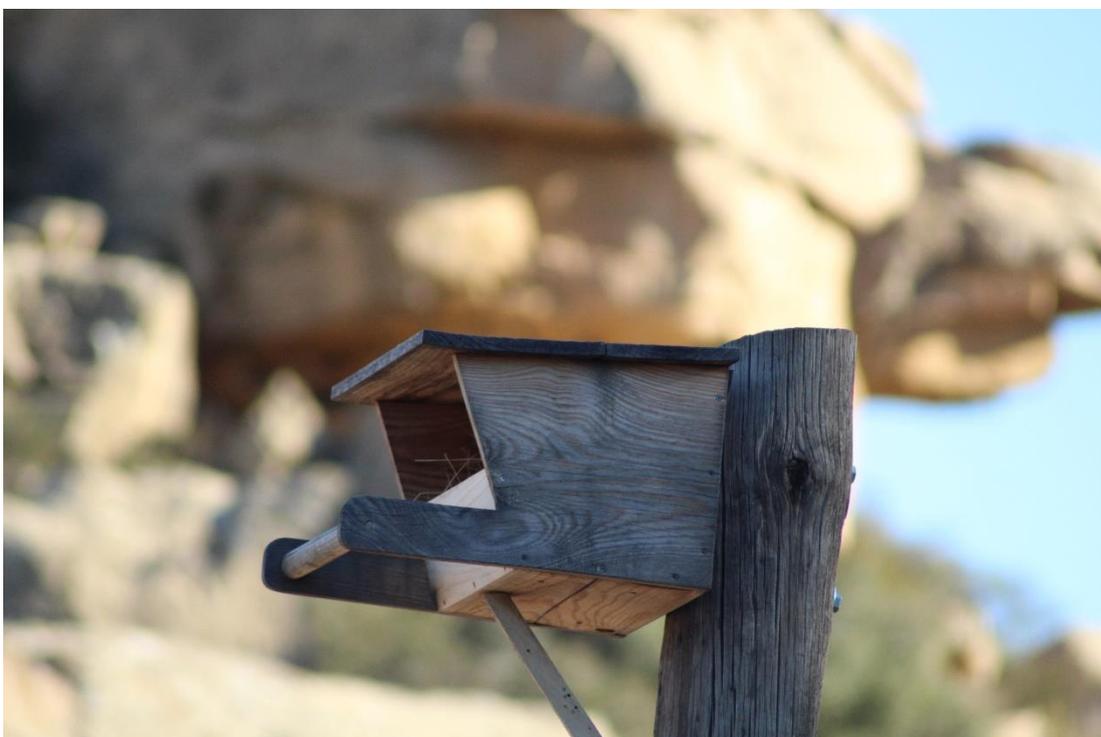
- Posaderos: No se han encontrado evidencias del uso habitual.
 - Cajas nido: Se han encontrado evidencias de uso por un ejemplar de gorrión moruno (*Passer hispaniolensis*). Este aspecto se continuará revisando para constatar el éxito de esta medida.

Foto 11. Vista de las cajas nido instaladas. Indicios de su uso por parte de gorrión moruno (Passer hispaniolensis). Parte I.

Foto 12. Vista de las cajas nido instaladas. Indicios de su uso por parte de gorrión moruno (Passer hispaniolensis). Parte II.

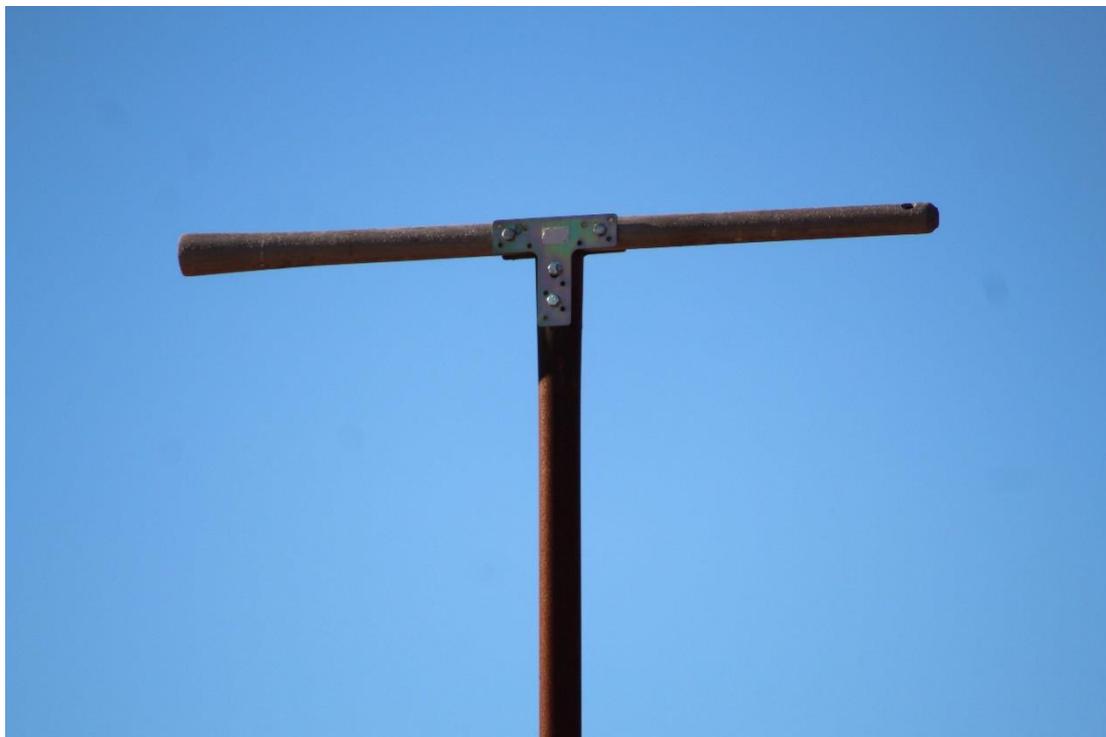
Foto 13. Vista del poste para avifauna.

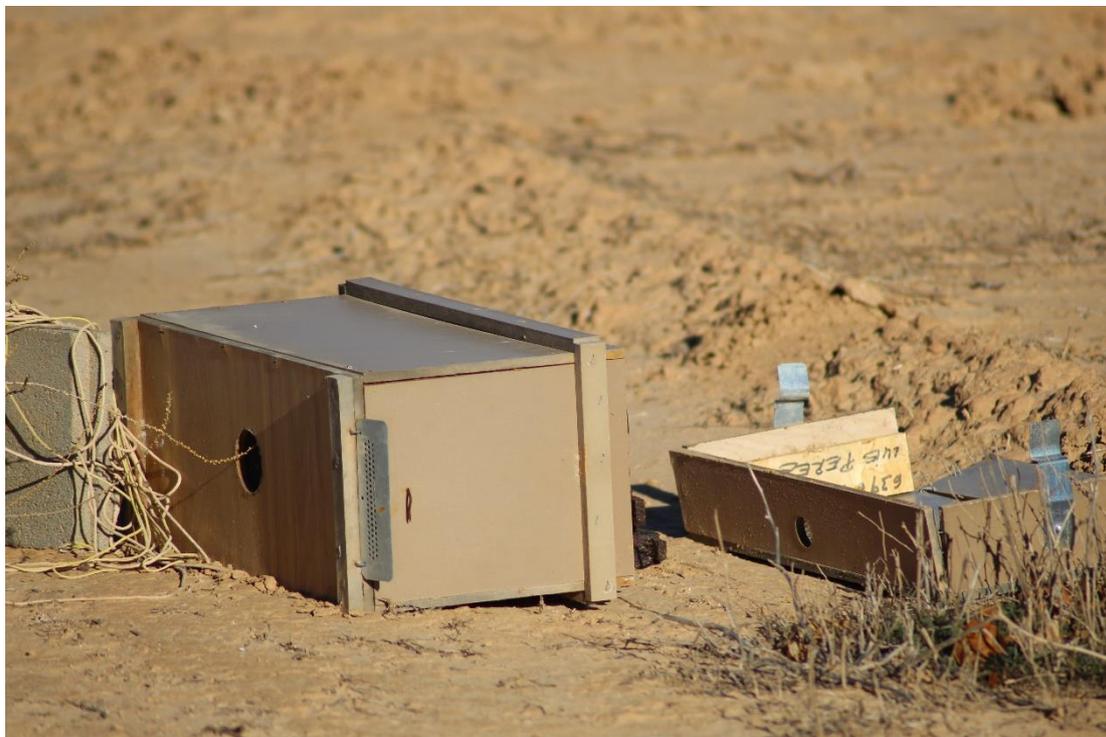
- Colmenas: derribada.
 - Majanos para invertebrados y reptiles: se detectan algunos invertebrados y pequeños reptiles. Asimismo, las partes altas de los majanos se usan como posadero de pequeñas aves, como lo evidencia la presencia de excrementos en los mismos.

Foto 14. Derribo de la colmena instalada en el recinto sur de la PFV.

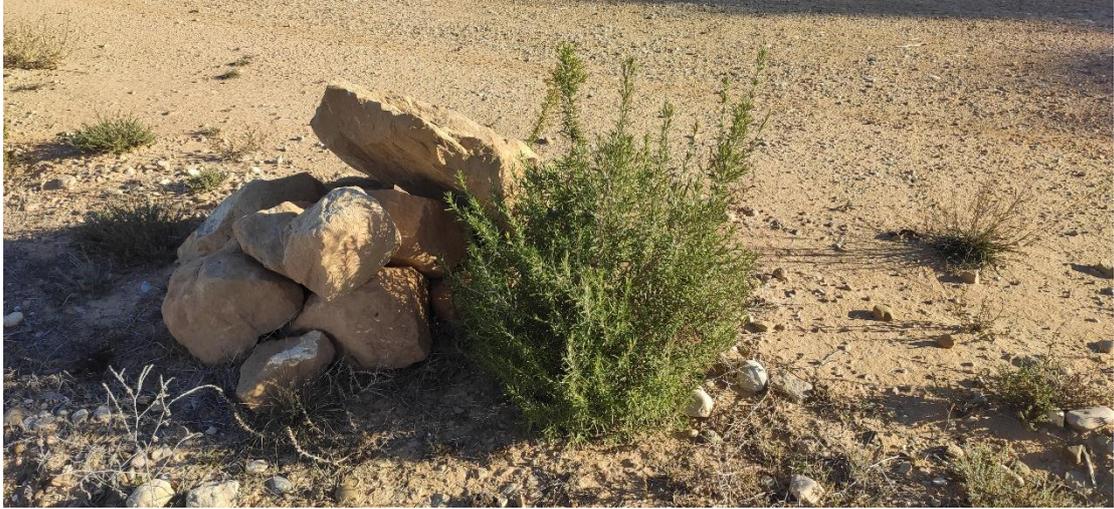
Foto 15. Detalle de majano para reptiles e insectos.

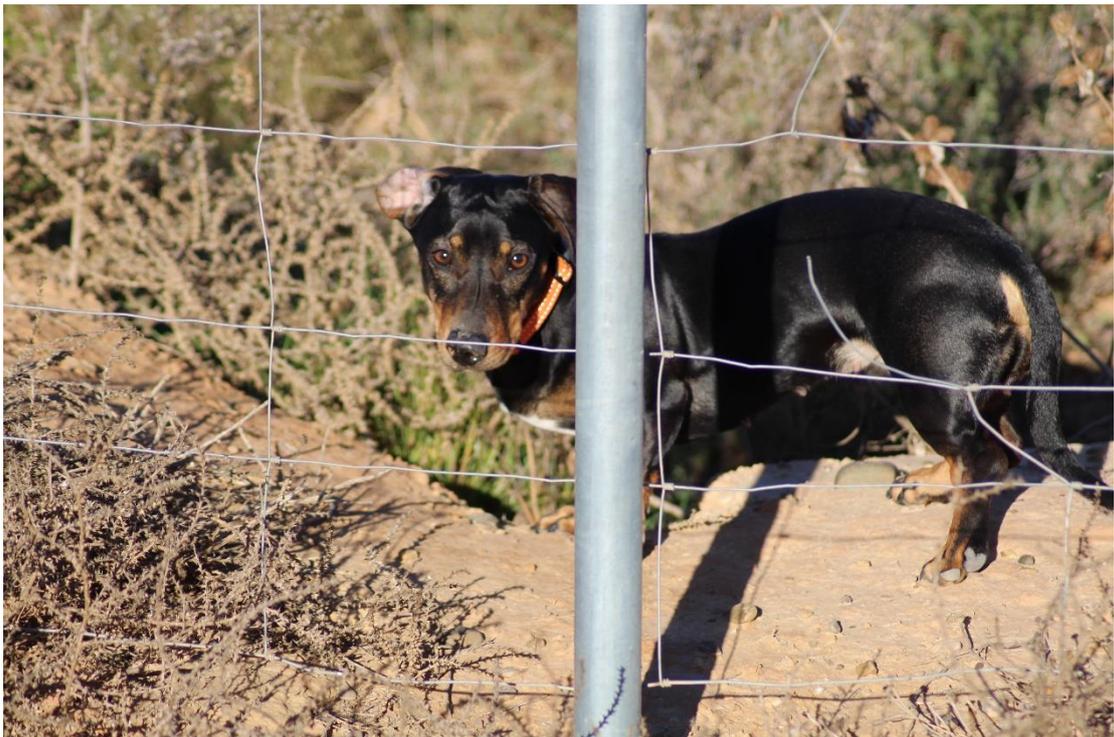
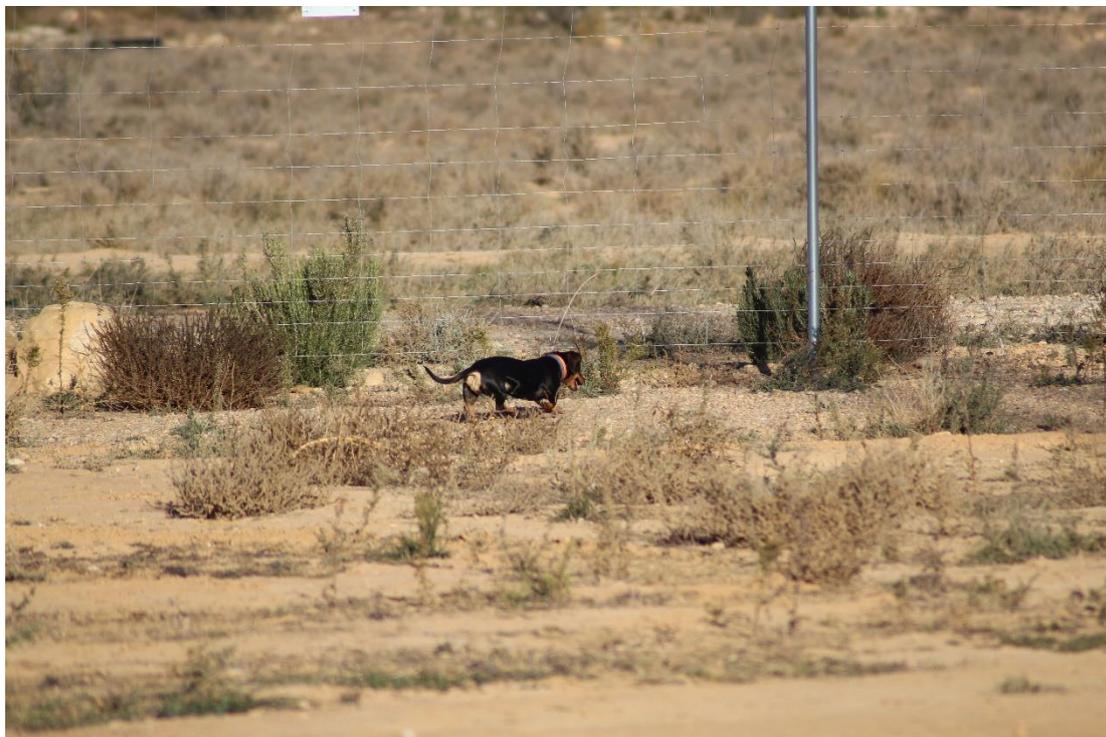
Para esta labor se ha contado en este periodo de apoyo de un perro entrenado para la búsqueda de cadáveres.

Foto 16. Rastreo con apoyo canino para localización de animales muertos (Parte I).

Foto 17. Rastreo con apoyo canino para localización de animales muertos (Parte II)

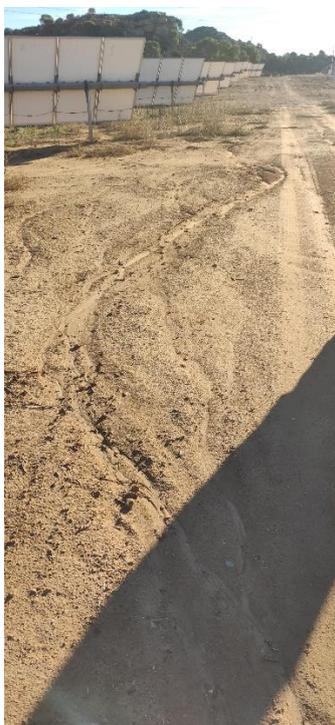
- No se han detectado acopios de residuos en áreas no destinadas a tal fin.
- No se han detectado derrames o vertidos accidentales.
- No se aprecian procesos erosivos significativos. No obstante, se han identificado pequeños regueros en algunas zonas donde no se ha desarrollado una cubierta vegetal (**Anexo 2**). Para evitar un aumento de los procesos erosivos, se propone la restauración de estas superficies siempre que sea posible.

Foto 18. Aparición de procesos erosivos (regueros) en el interior de la implantación

Tras los resultados de las inspecciones realizadas, no se detectan incidencias ni desviaciones. Sin embargo, tal y como se ha mencionado, se deberá tener en consideración la inclusión de algunas superficies dentro de la restauración vegetal con el fin de evitar la aparición de nuevos procesos erosivos.
