Planta fotovoltaica IGS

Plan de Vigilancia Ambiental en Fase de Operación

23 enero 2025

Ref. R023-1722443JLB-V01

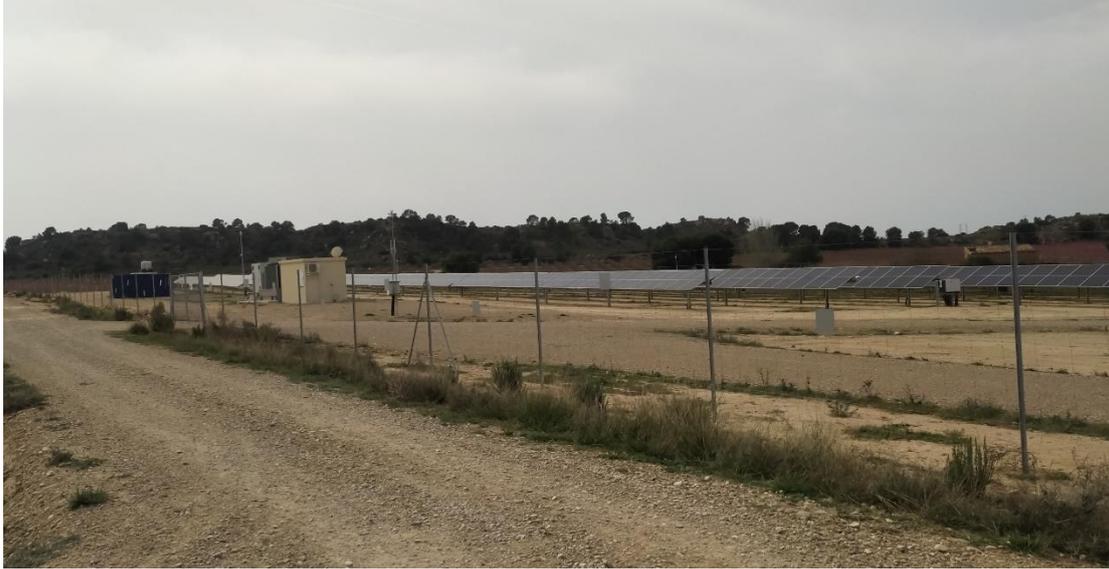
Foto 1. Vista del acceso al recinto sur de la planta fotovoltaica. Marzo 2024

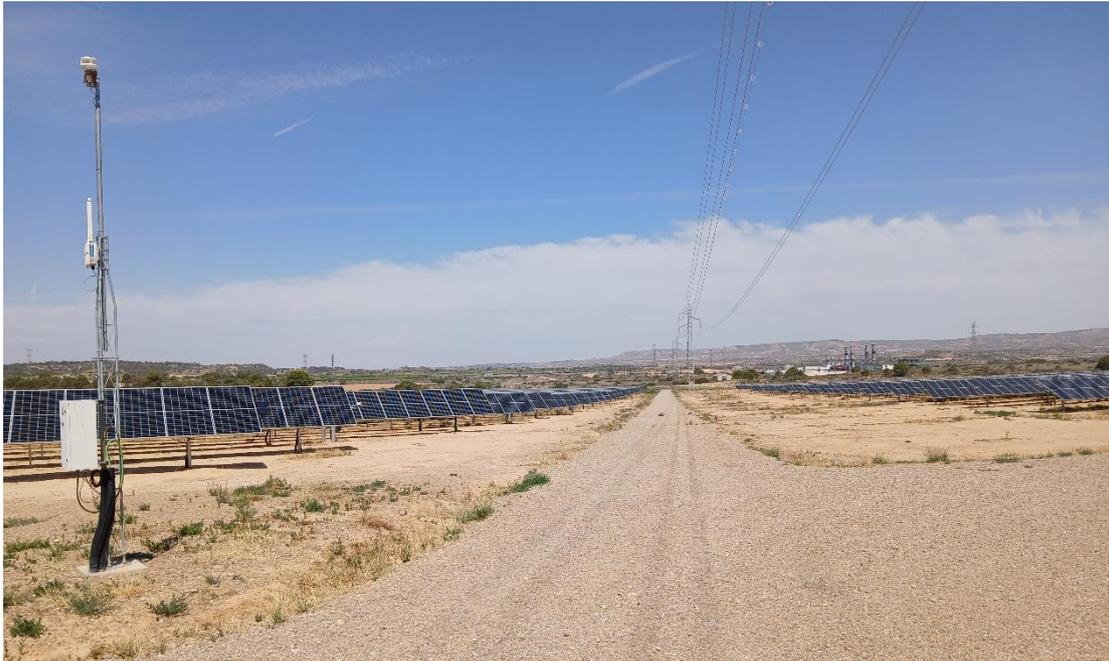
Foto 2. Vista general de la planta fotovoltaica. Junio 2024.

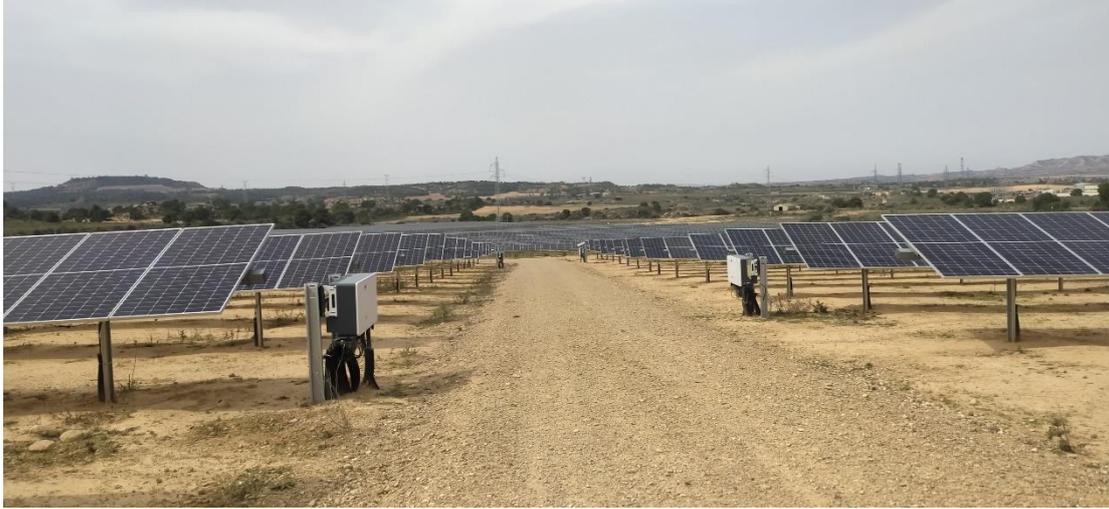
Foto 3. Vista del vallado perimetral de la planta. Apreciación de la calle principal del recinto noroeste. Marzo 2024.

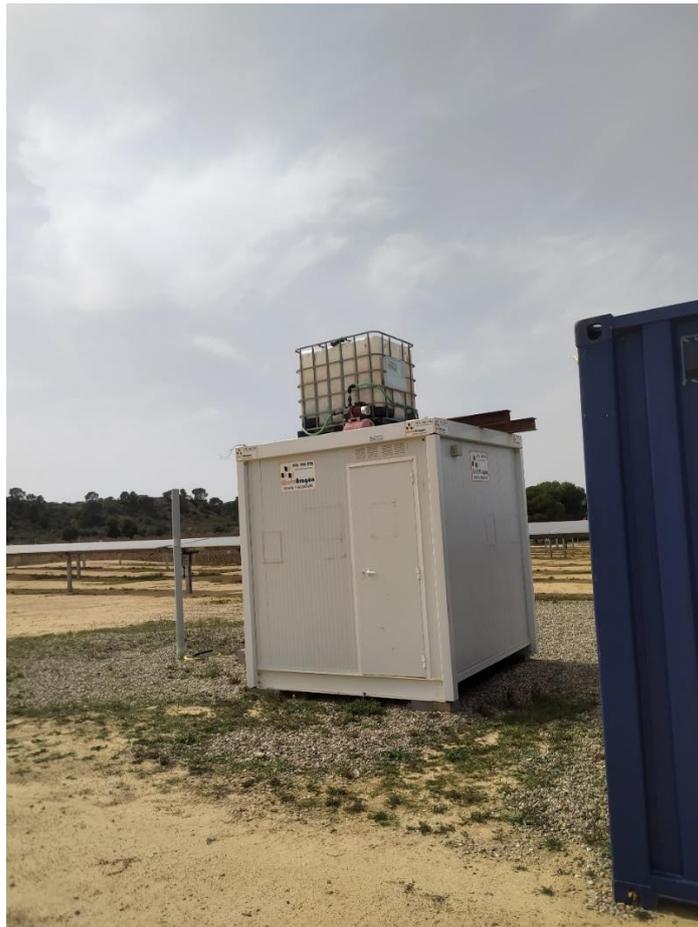
Foto 4. Instalaciones correspondientes a aseos en el interior de la planta . Actualmente en desuso ya que el personal de mantenimiento utiliza los correspondientes a la CTCC Peaker. Marzo 2024.

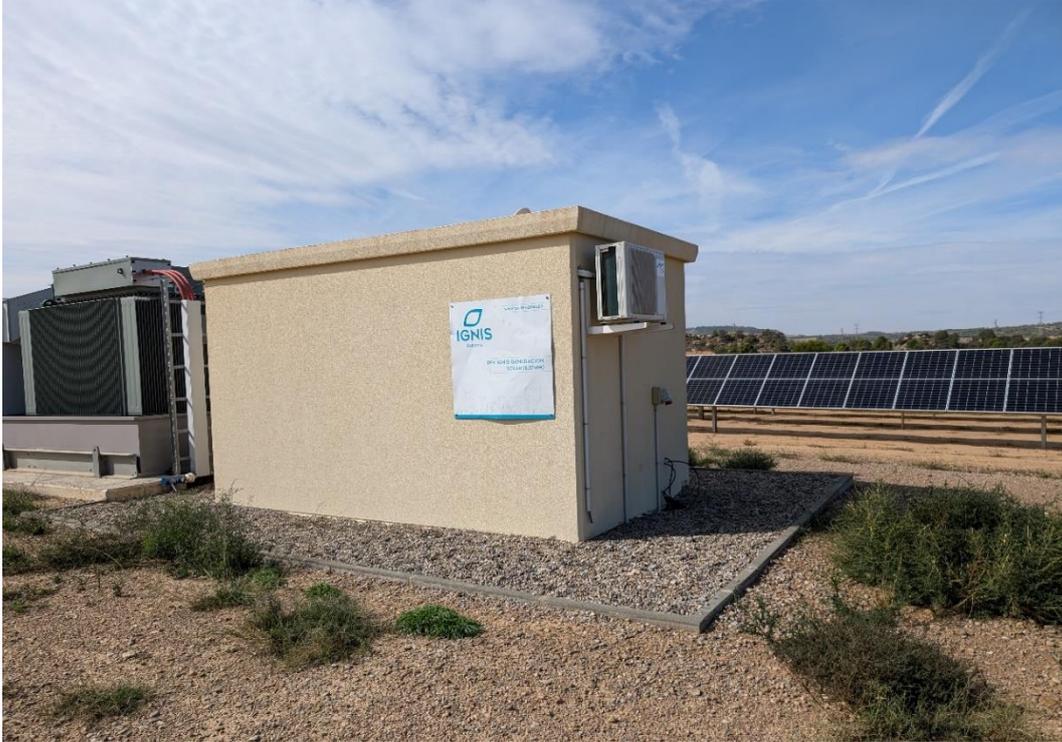
Foto 5. Centro de Transformación y celdas. Septiembre 2024.

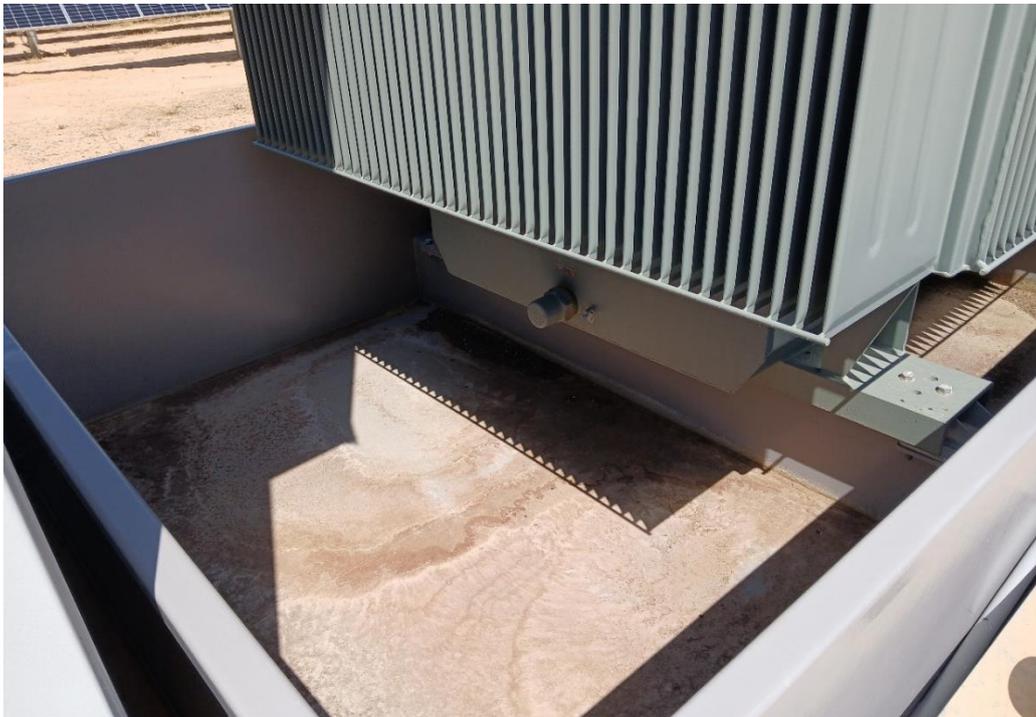
Foto 6. Vista de la cubeta del centro de transformación. Estado limpio y correcto. Marzo 2024.

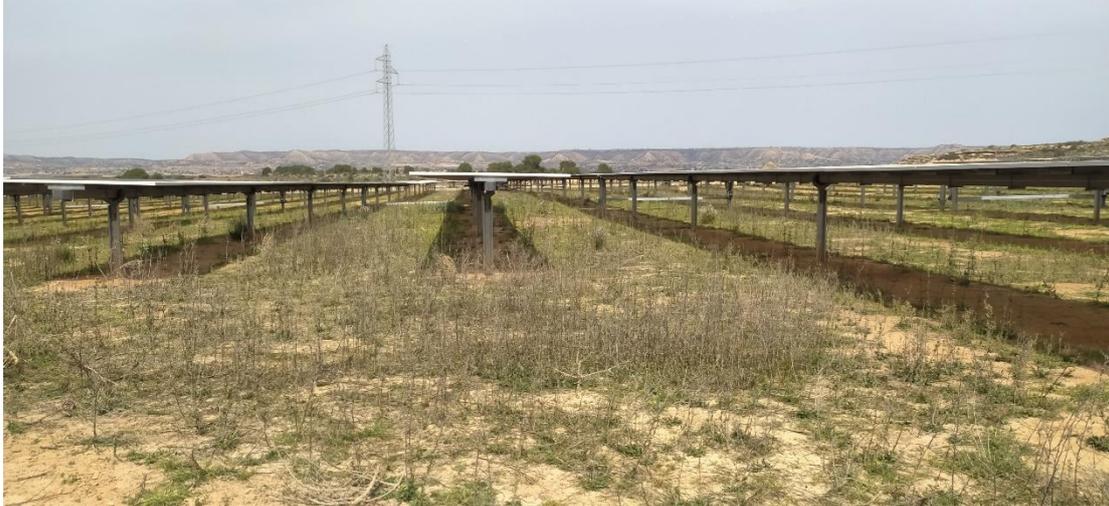
Durante el primer trimestre se pudo observar un detrimento en el desarrollo de la cubierta vegetal debido principalmente a las escasas lluvias. Conforme a esto, se considera una posible descompactación de terrenos y una siembra

Foto 7. Vista de seguidores y vegetación natural creciendo entre ellos. Escasa cubierta vegetal entre filas de seguidores tras un largo periodo de sequía. Marzo 2024.

- La cubierta vegetal es escasa en algunas superficies del interior del vallado. Es por ello que el promotor va a proceder a una descompactación y posterior siembra en áreas seleccionadas. Esta está prevista para la semana del 27 al 31 de enero de 2025.

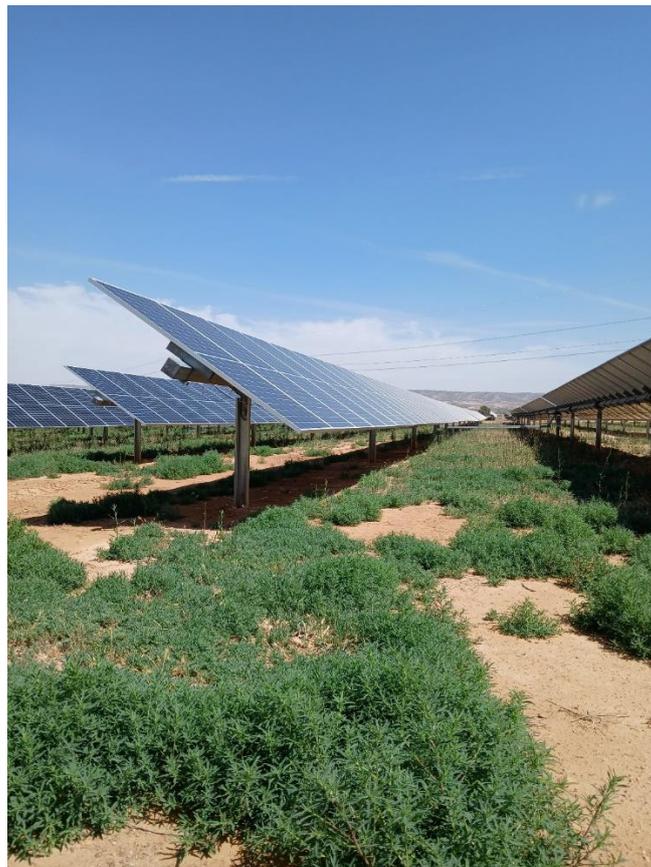
Foto 8. Vista de seguidores y vegetación natural creciendo entre ellos en la zona oeste de la implantación. Junio 2024.

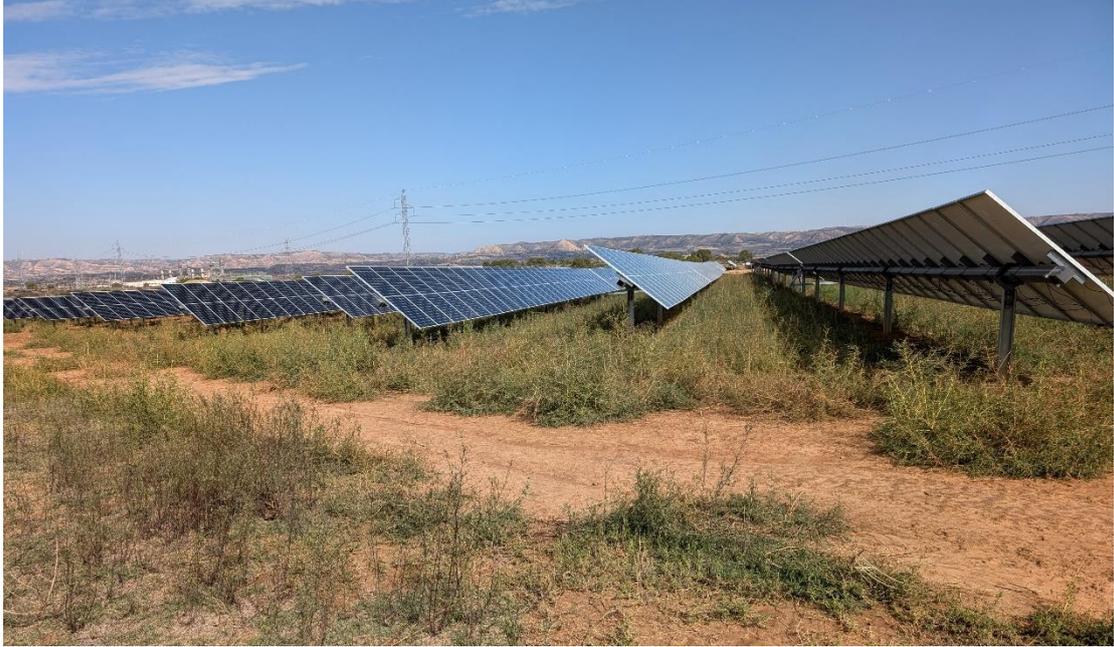
Se identificó el desarrollo de un pequeño camino no previsto en la zona suroeste del recinto norte de la PFV. No obstante, el promotor comunica que este camino es esencial para el mantenimiento de la planta fotovoltaica, por lo que se procederá a su señalamiento como tal.

Foto 9. Vista de seguidores y vegetación natural creciendo entre ellos. Se aprecia la franja utilizada para circulación de vehículos. Septiembre 2024.

- Se ha identificado un camino no oficialmente definido que se utiliza para el mantenimiento de la planta fotovoltaica. Este camino atraviesa una zona donde originalmente estaba previsto desarrollar una cubierta vegetal. Sin embargo, su existencia es necesaria para el mantenimiento de la planta fotovoltaica. Además, actúa como una franja perimetral para mitigar el riesgo de incendios, evitando así su propagación.

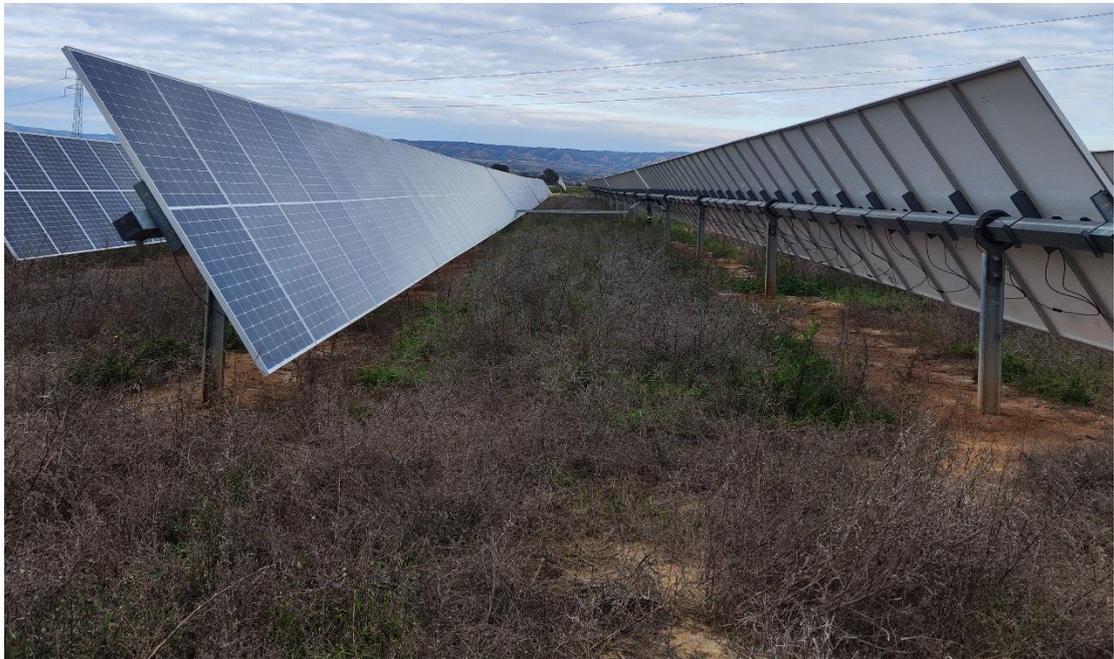
Foto 10. Vista de seguidores y vegetación natural creciendo entre ellos. Diciembre 2024.

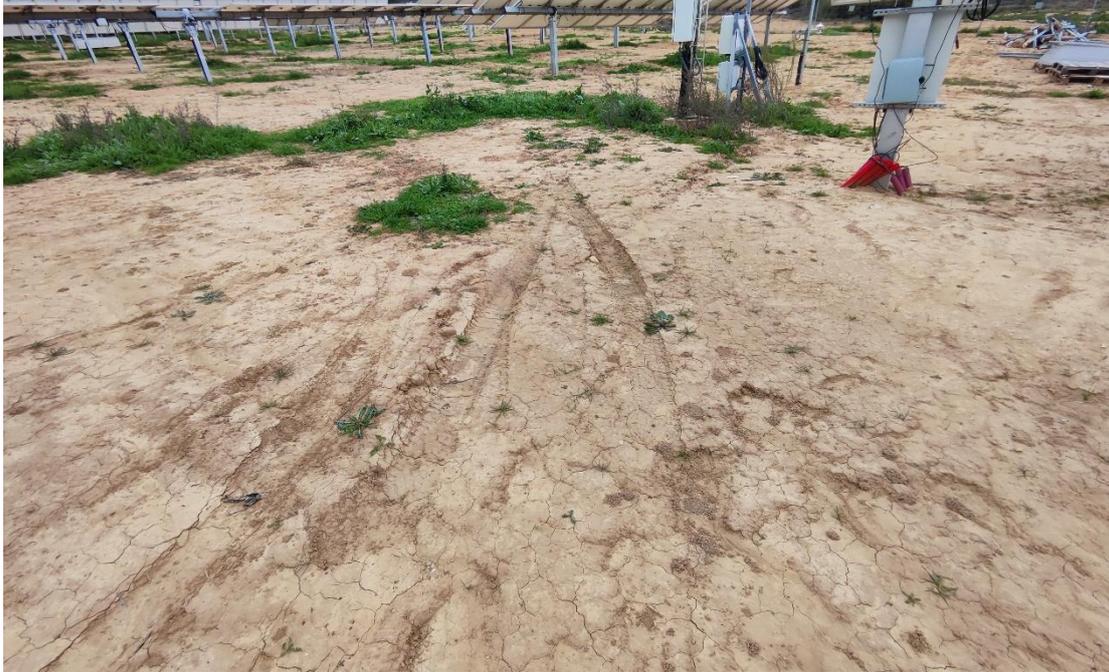
Foto 11. Evidencias de compactación del terreno y aparición de rodadas. Diciembre 2024.

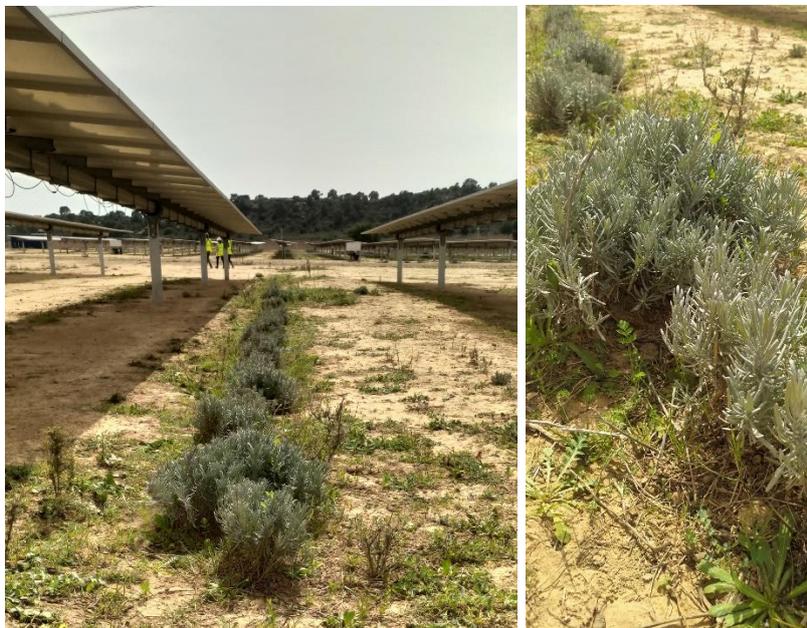
En relación con las plantaciones realizadas, los ejemplares de lentisco y lavandín presentaban un estado muy parecido al último trimestre de 2023, sin mejoras significativas.

Foto 12. Vista general del estado de la vegetación de aromáticas (lavandín) plantado entre seguidores en algunas zonas de la planta fotovoltaica. Marzo 2024.

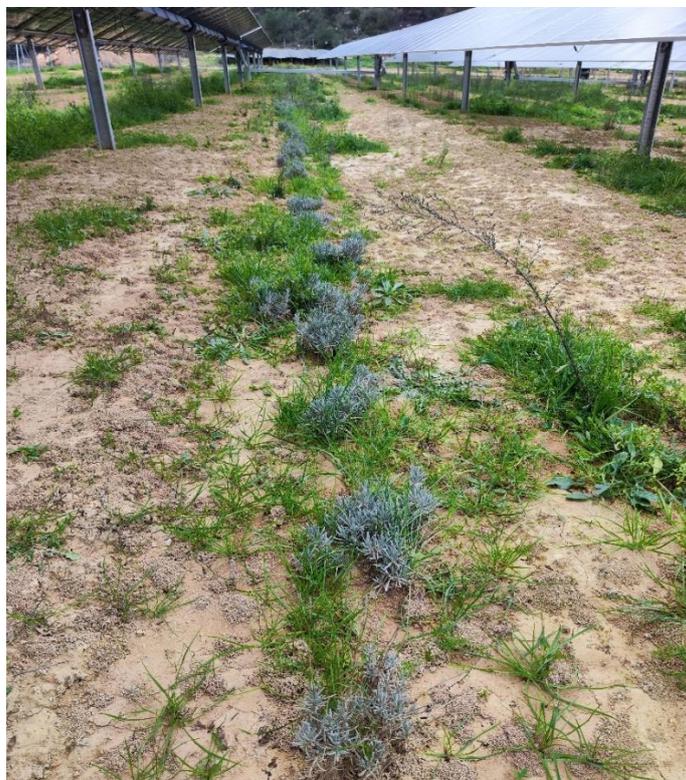
Foto 13. Vista de las plantaciones de lavandín. Diciembre 2024.

- Conforme con la inspecciones realizadas, se determina que la evolución del lavandín y del lentisco es correcta, por lo que no se realizara reposición de marras de la especie tal y como se indicó en la anterior anualidad.

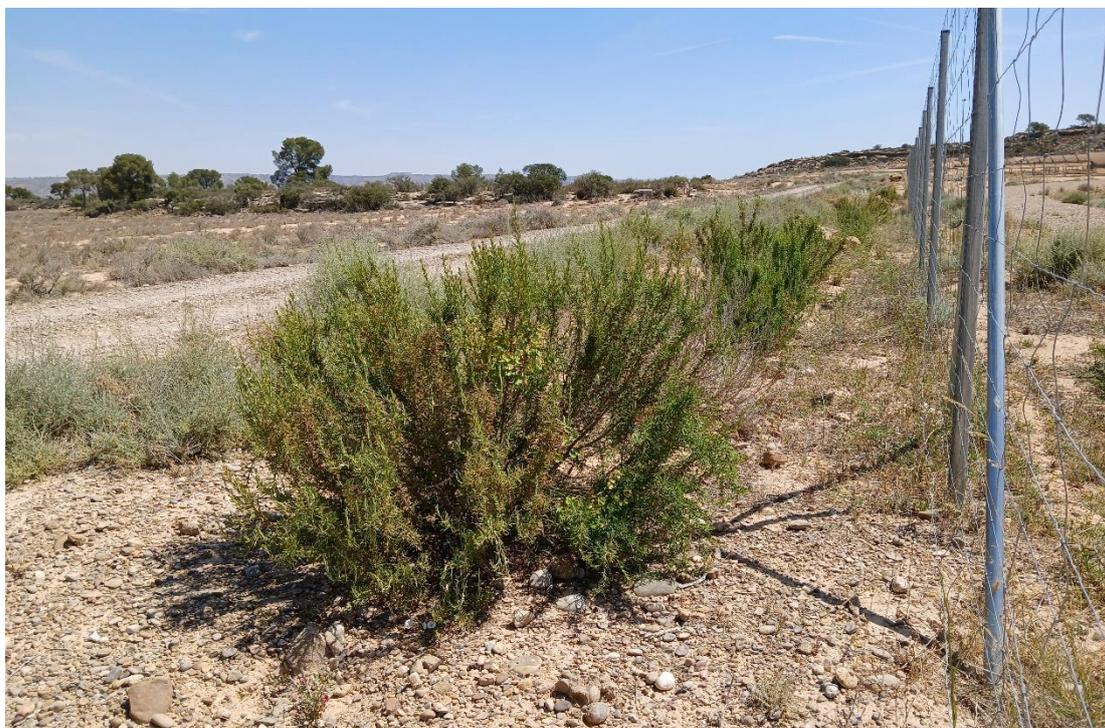
Foto 14. Vista de plantaciones realizadas junto al vallado. Junio 2024.

- En relación con las plantaciones perimetrales, el promotor realizará en la próxima anualidad una reposición de marras en la zona donde únicamente se plantó romero. Esta está prevista los días 23 – 24 de enero de 2025.

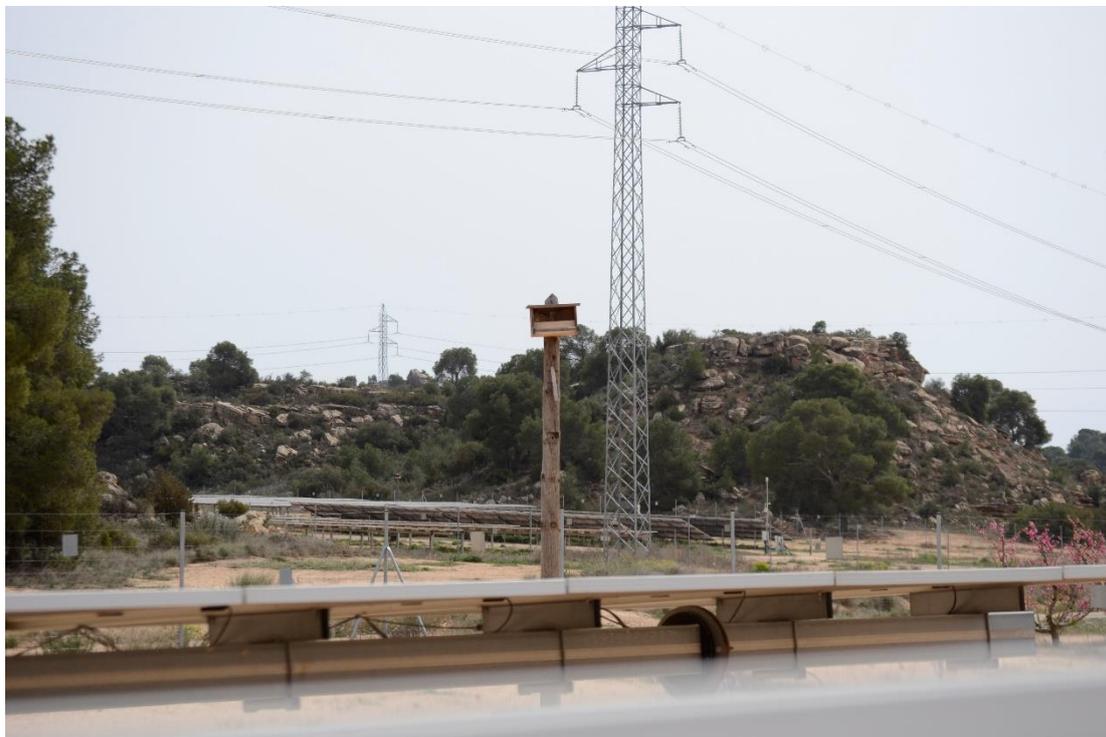
Foto 15. Vista de las cajas nido instaladas con evidencia de ocupación. Marzo 2024.

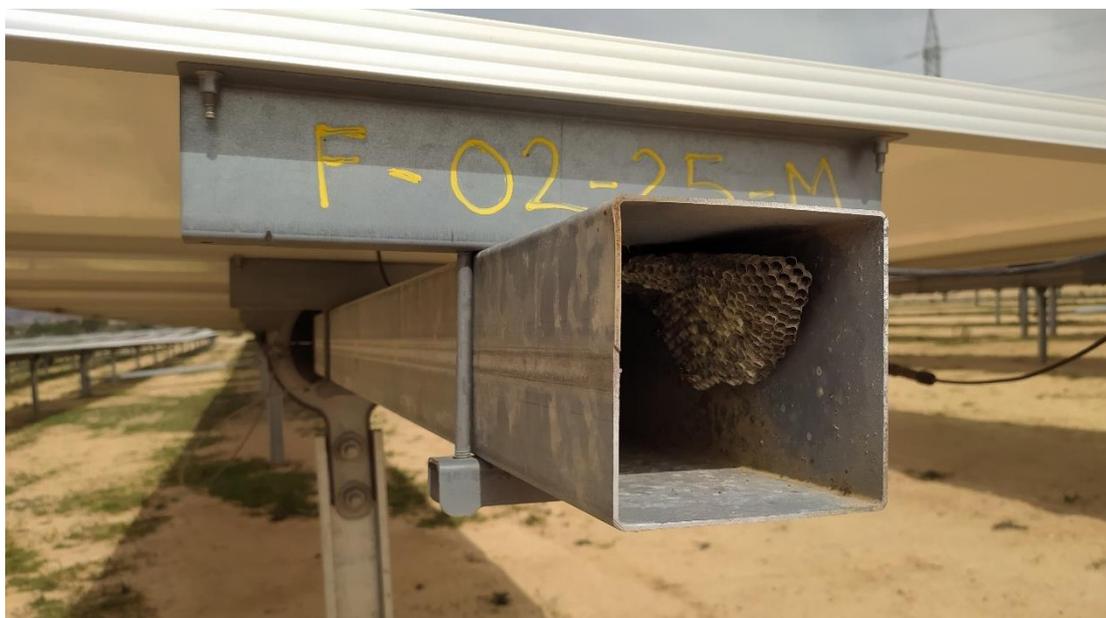
Foto 16. Apreciación de avispero en el interior del soporte de los módulos. Marzo 2024.

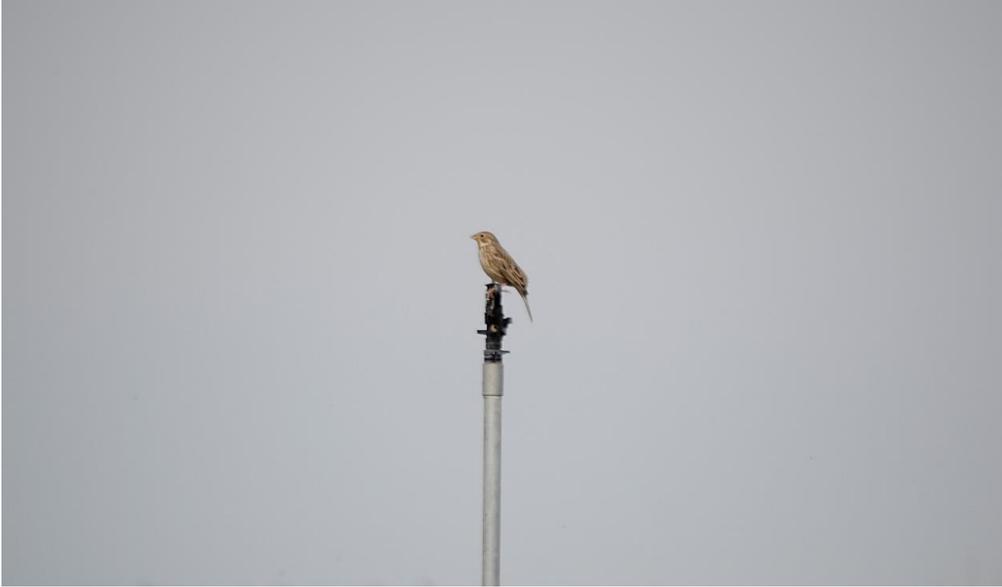
Foto 17. Escribano triguero (Emberiza calandra) posado en uno de los soportes de riego ubicado en el exterior de la implantación. Marzo 2024.

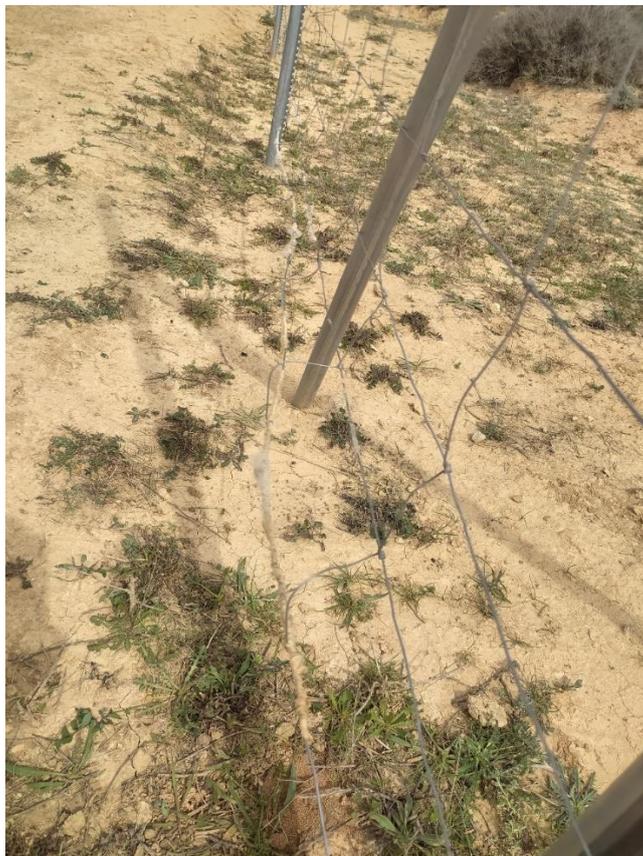
Foto 18. Estado del vallado en zonas puntuales. Evidencias de paso por parte del ganado ovino utilizado para los desbroces. Marzo 2024.

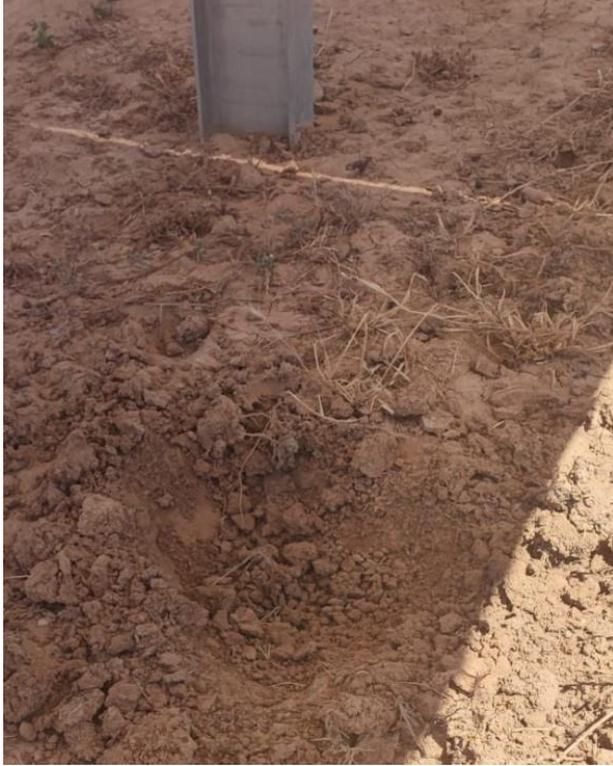
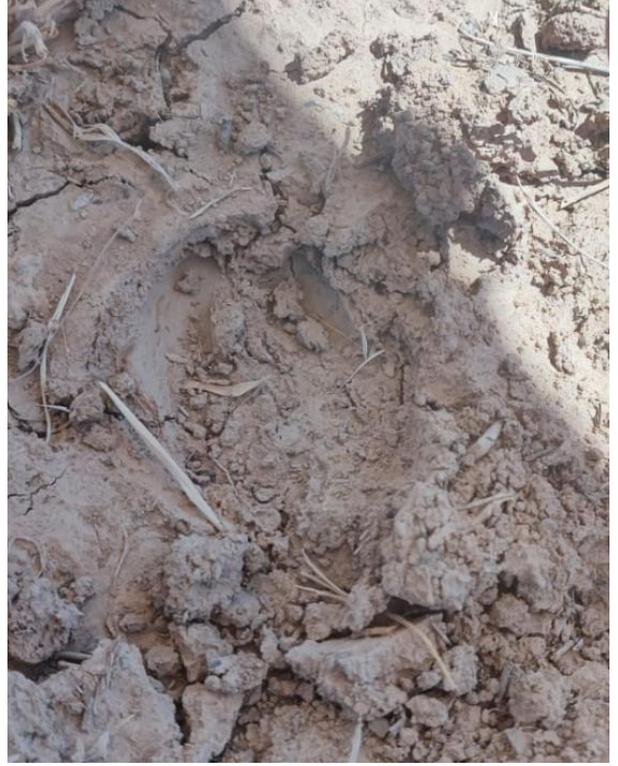
Foto 19. Huellas de jabalíes en el interior de la instalación. Junio 2024.

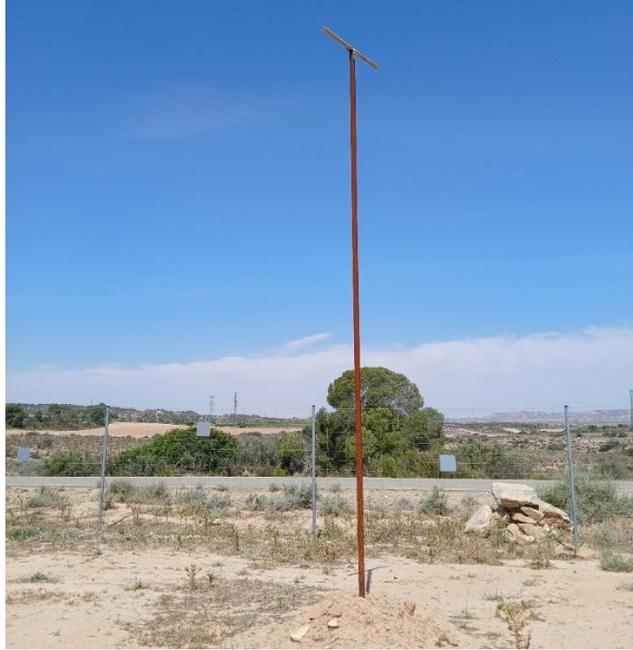
Foto 20. Vista de uno de los posaderos instalados. Junio 2024

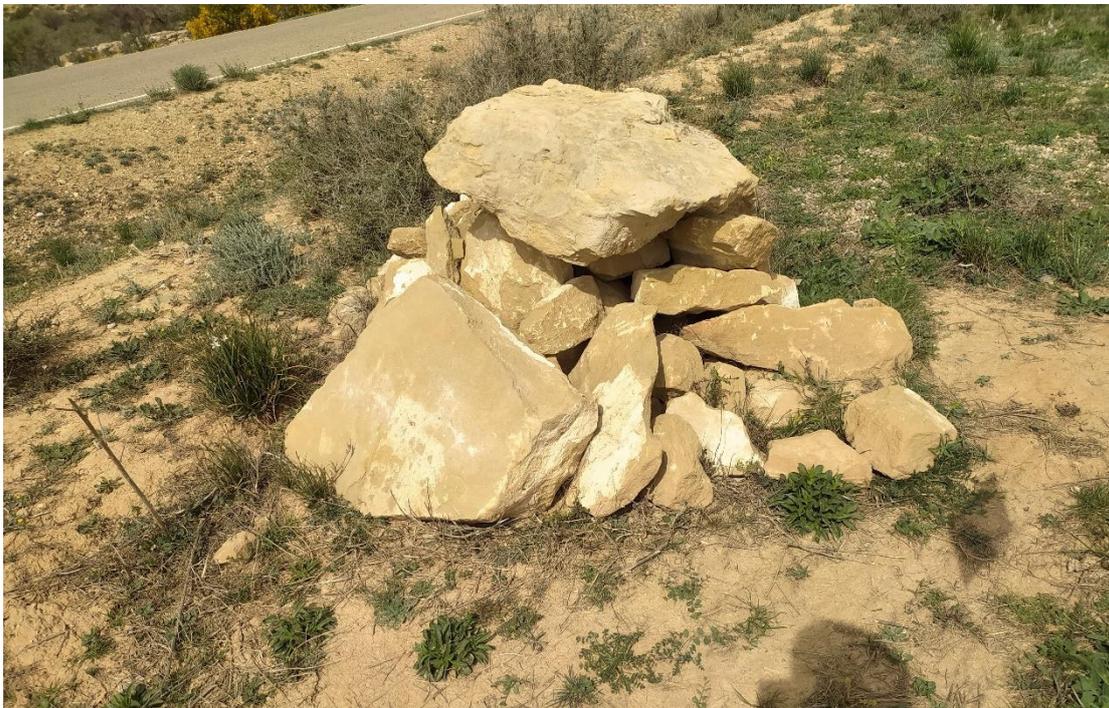
Foto 21. Detalle de majano para reptiles e insectos. Marzo 2024.

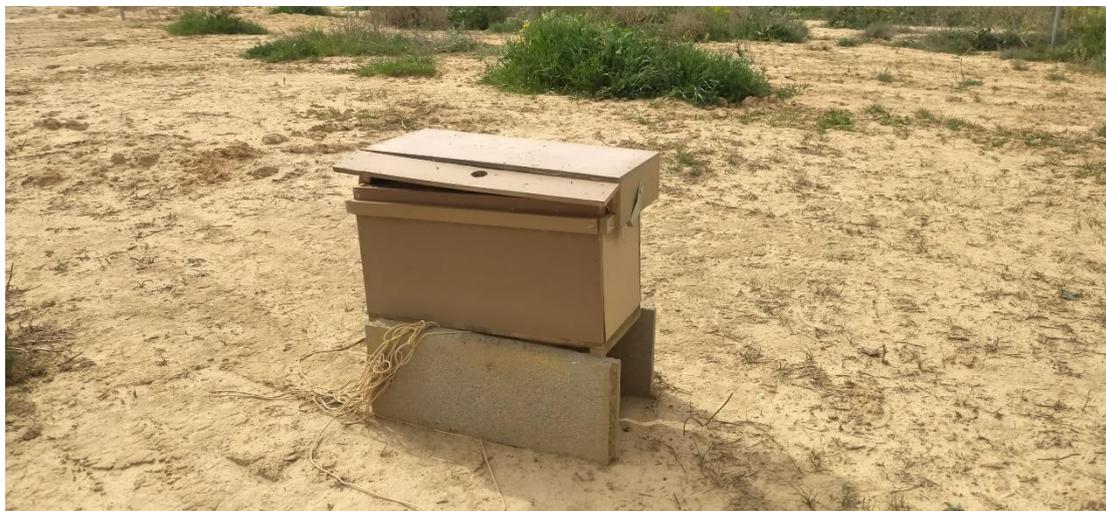
Foto 22. Detalle de colmena instalada en el recinto sur de la PFV. Marzo 2024.

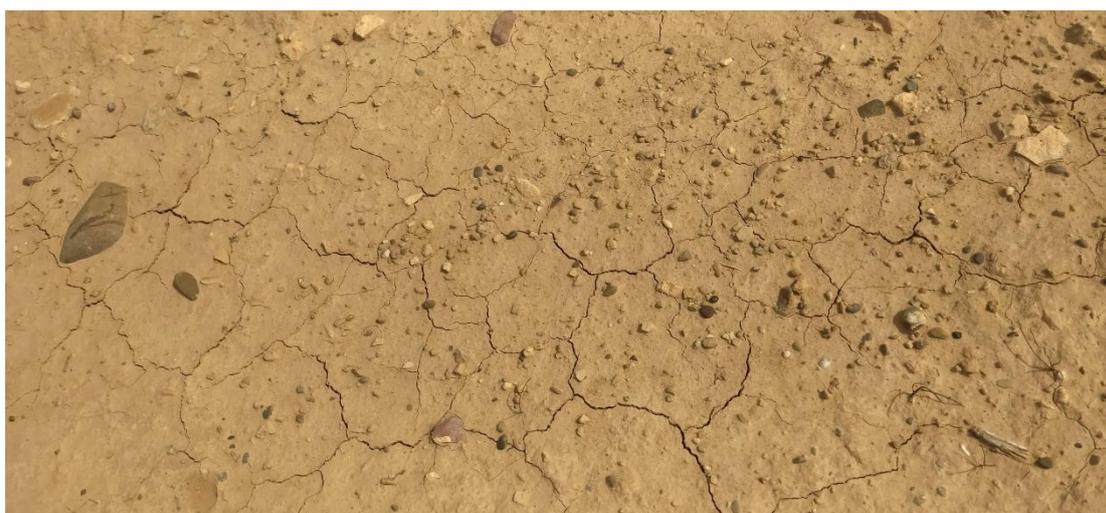
Foto 23. Suelo encostrado debido a la escasez de lluvias. Marzo 2024.

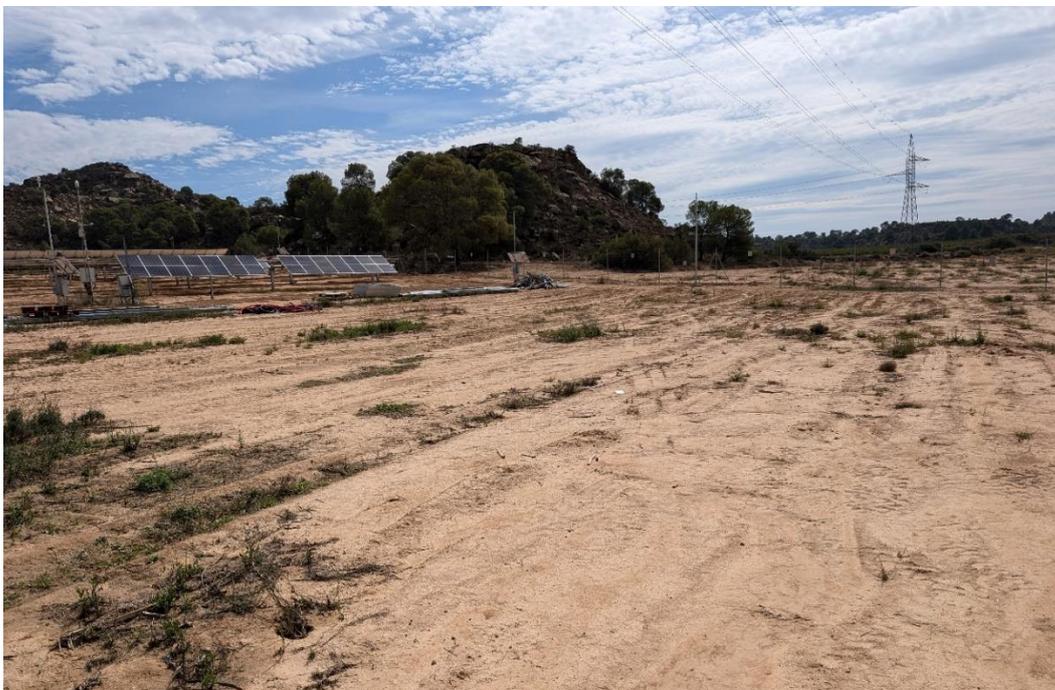
Foto 24. Apreciación de suelo agrietado en el interior del vallado. Diciembre 2024.

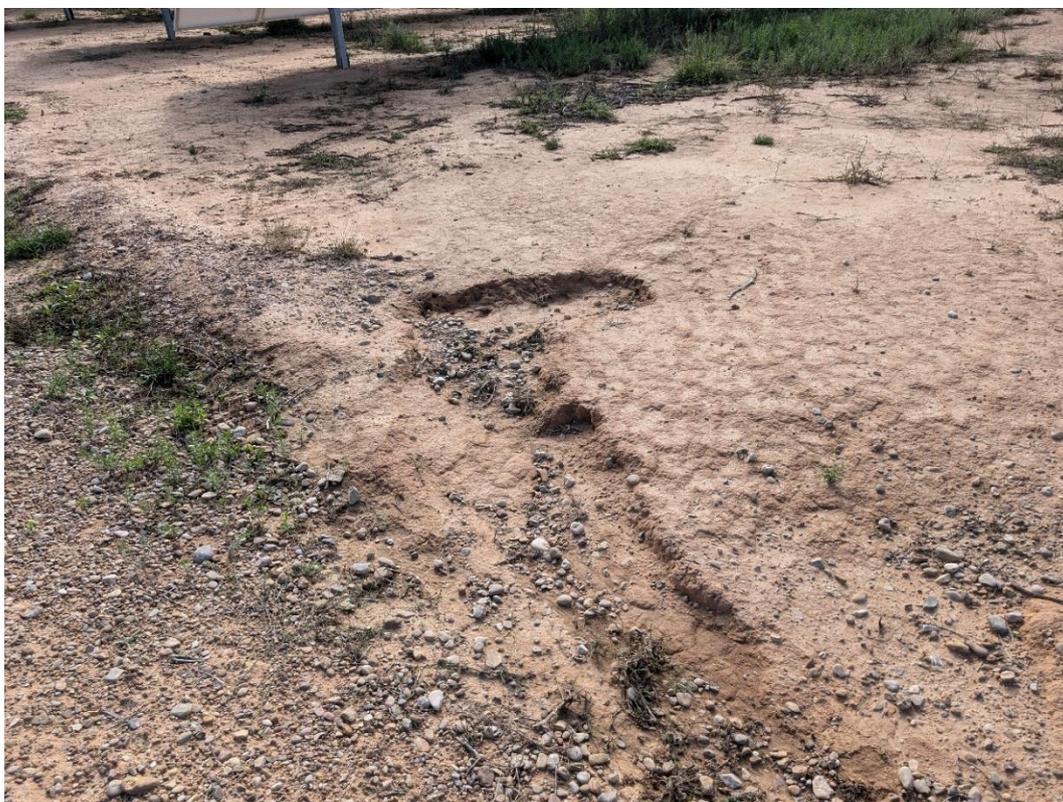
Foto 25. Aparición de procesos erosivos (regueros) en el interior de la implantación. Septiembre 2024.

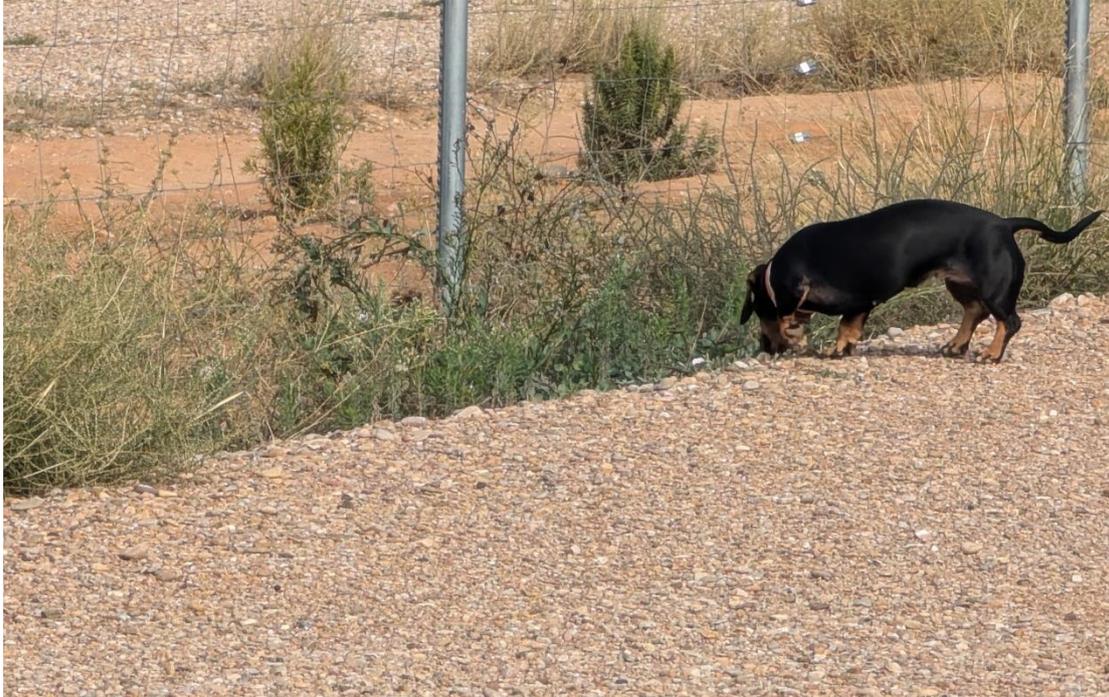
Foto 26. Rastreo con apoyo canino (Xena) para localización de animales muertos. Septiembre 2024.

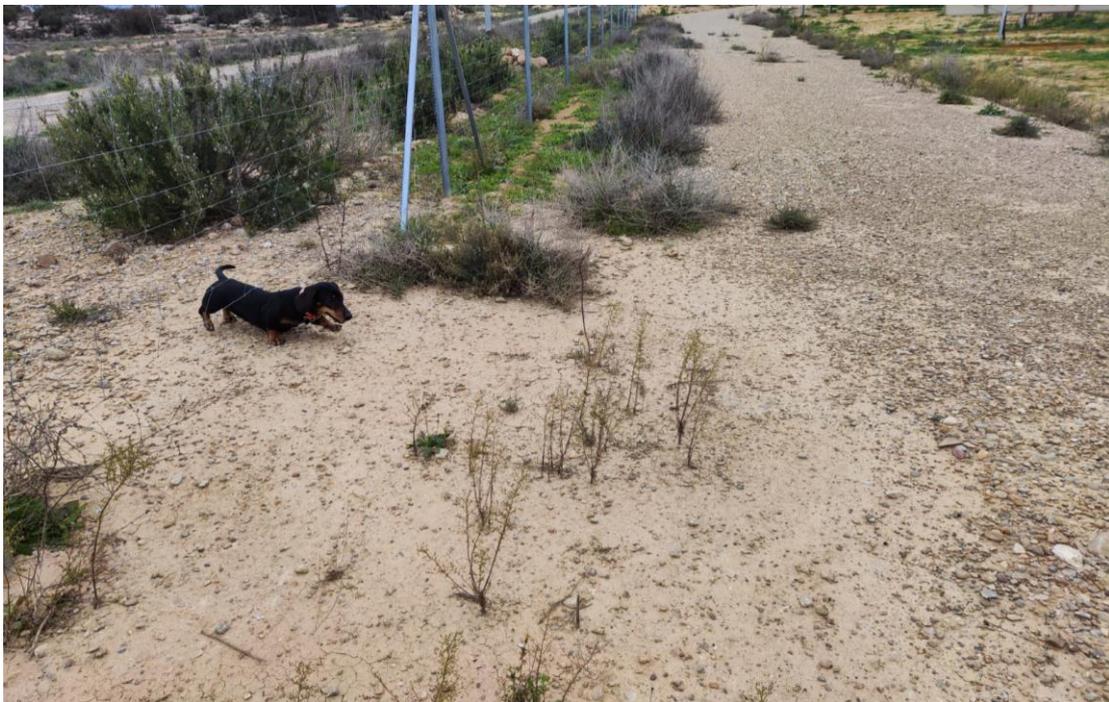
Foto 27. Rastreo con apoyo canino (Xena) para localización de animales muertos. Diciembre 2024.
