## Planta fotovoltaica IGS

Plan de Vigilancia Ambiental en Fase de Operación

**2 abril 2024**

Ref. R019-1722443AEP-V01

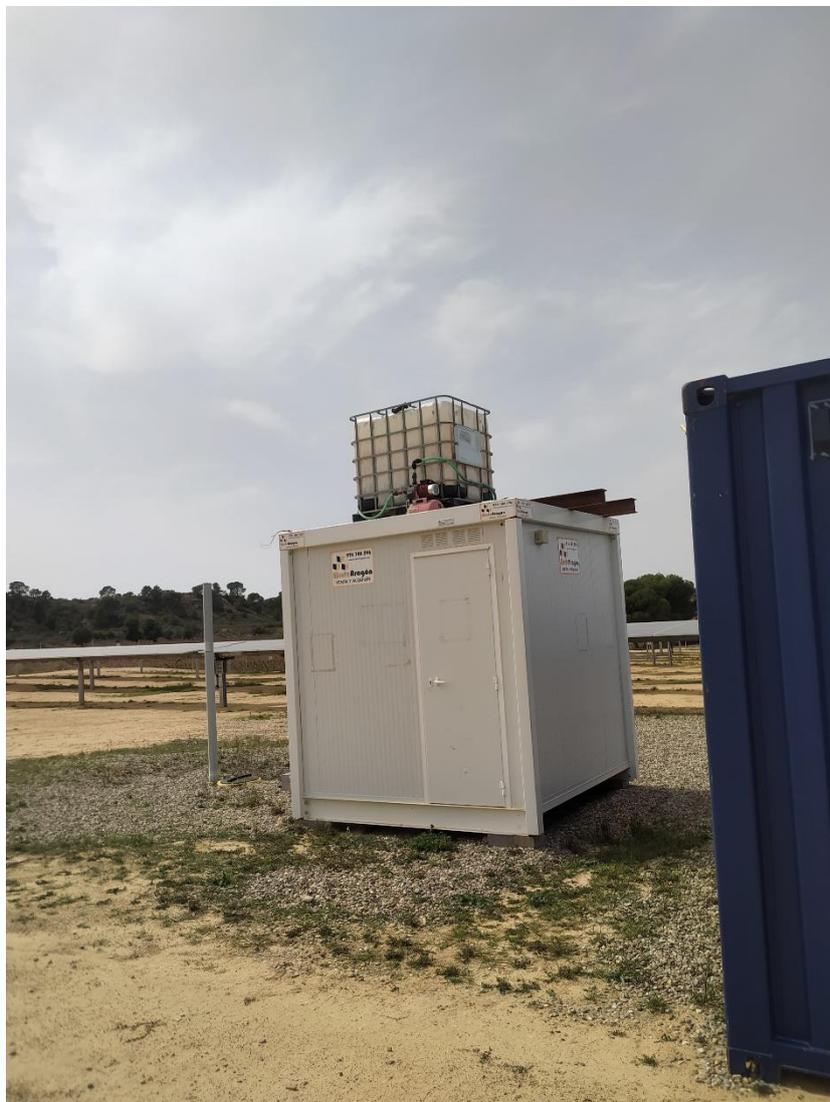
*Foto 3. Instalaciones correspondientes a aseos en el interior de la planta . Actualmente en desuso ya que el personal de mantenimiento utiliza los correspondientes a la CTCC Peaker.*

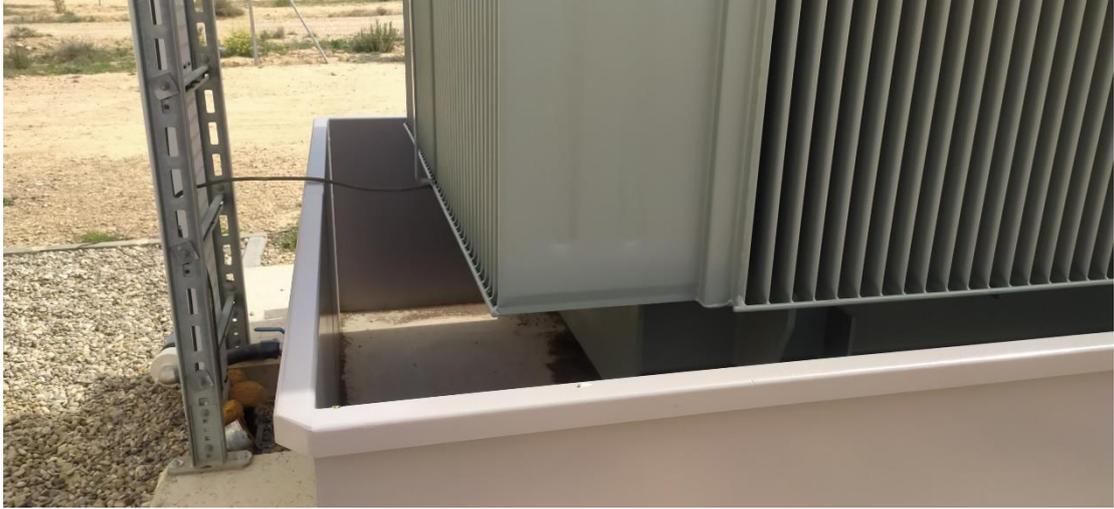
*Foto 4. Vista de la cubeta del centro de transformación. Estado limpio y correcto.*

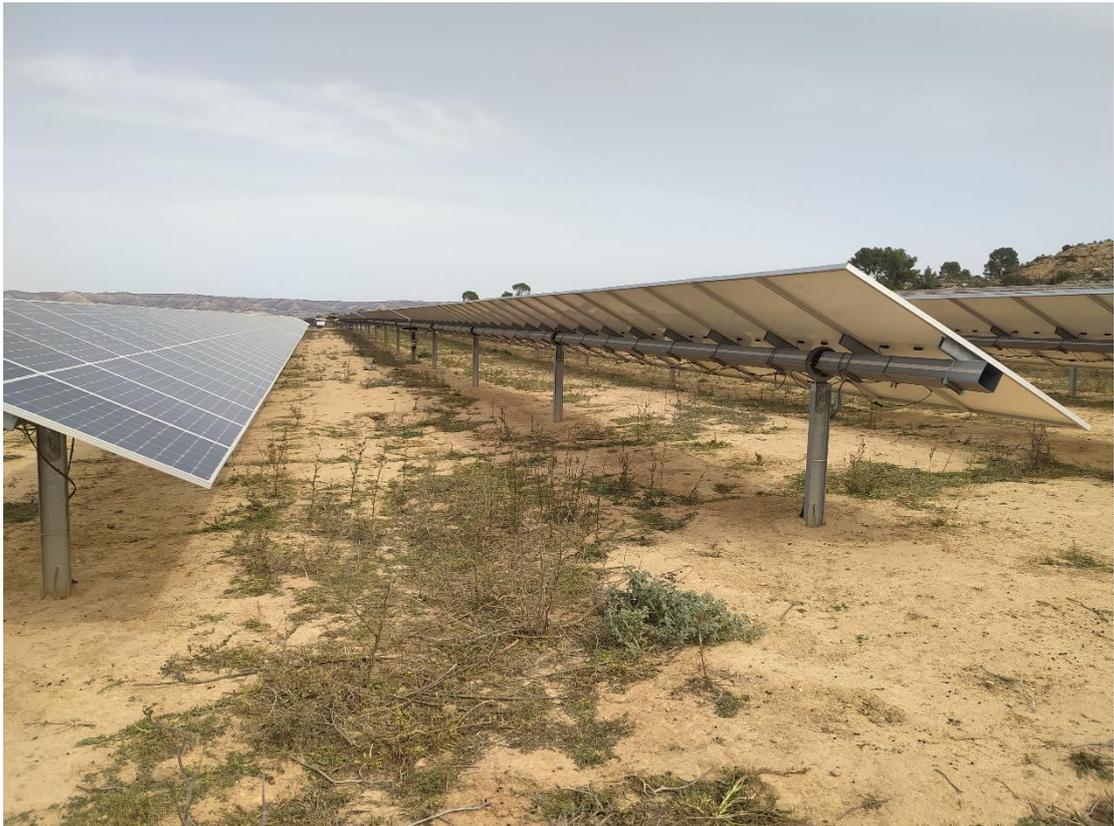
Durante el presente periodo se ha realizado un desbroce (21/03/2024). Sin embargo, la cubierta vegetal en el interior de la implantación era escasa. Principalmente se han identificado herbáceas que han alcanzado cierta altura y no han sido desbrozadas, a posteriori, se han lignificado y permanecen en pie. Este fenómeno se puede apreciar en las fotografías del anexo fotográfico.

*Foto 5. Vista de seguidores (Parte I). Situación actual de la escasa cubierta vegetal entre filas de seguidores tras un largo periodo de sequía.*

Por otro lado, aún se aprecian algunas superficies sin cubierta vegetal. De acuerdo con esto, se propone la realización de una descompactación seguida de una siembra o hidrosiembra en estas zonas.

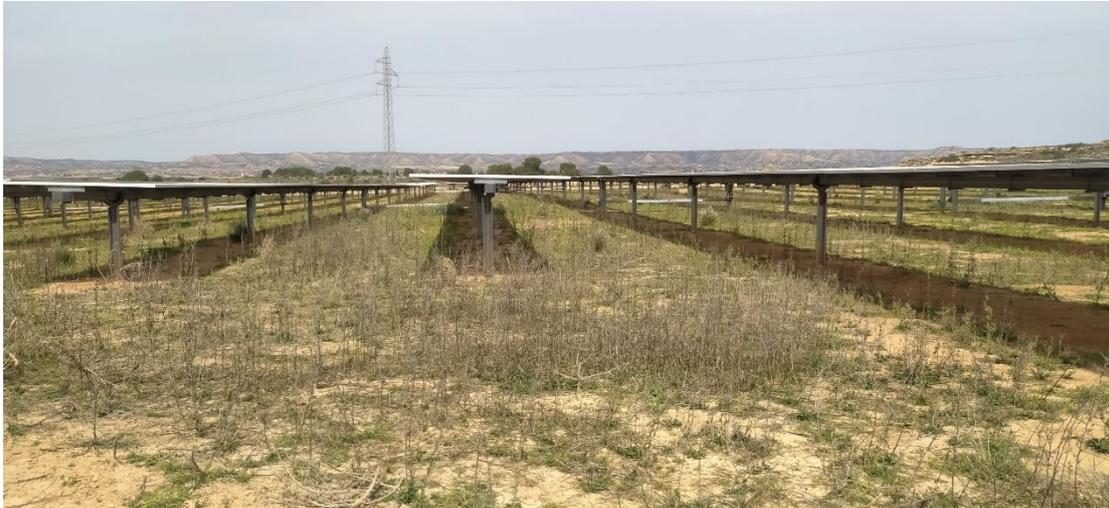
*Foto 6. Vista de seguidores (Parte II). Situación actual de la escasa cubierta vegetal entre filas de seguidores tras un largo periodo de sequía.*

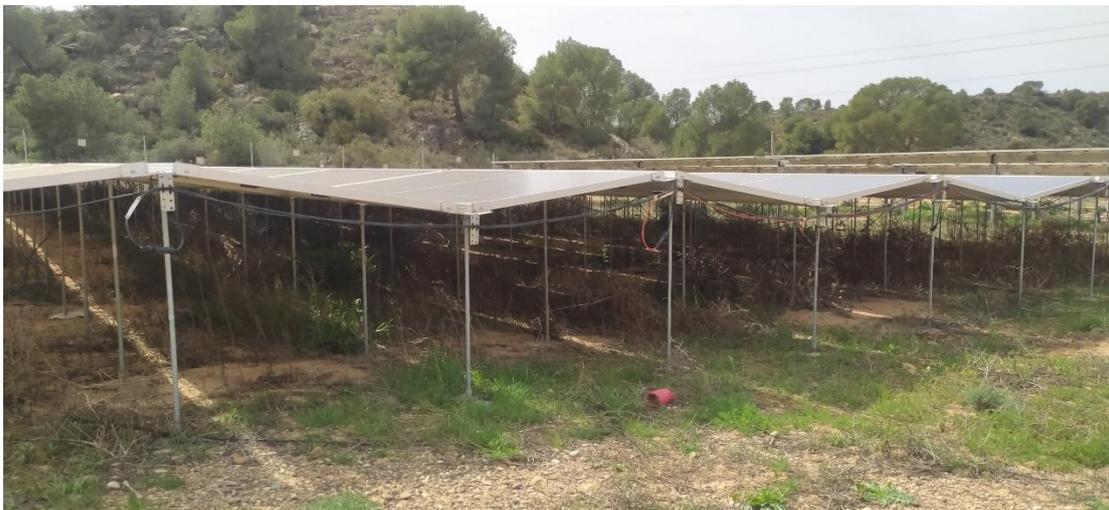
*Foto 7. Vista de módulos fotovoltaicos y vegetación natural bajo los mismos en el recinto sur de la PFV. Situación tras un largo periodo de sequía.*

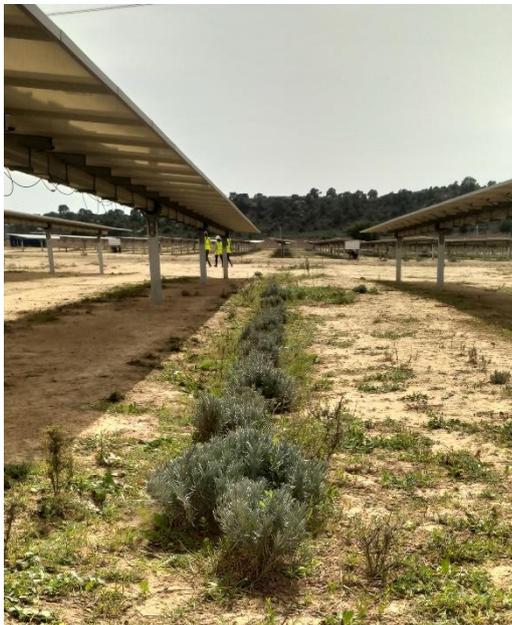
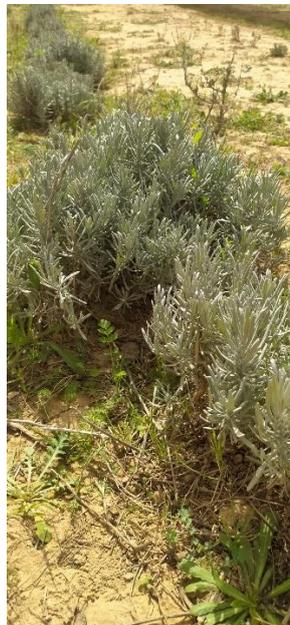
- Comprobación del estado de las plantaciones realizadas y estimación de marras.  
Durante el presente periodo, se han podido comprobar los siguientes aspectos:
  - Plantaciones de lavandín entre seguidores: durante este periodo, se ha comprobado una permanencia de rebrotes sin mejoras significativas.
  - Pantalla vegetal: al igual que en periodos anteriores las plantaciones presentan un buen estado general. Conforme con el informe previo, se detectó una mejora del estado de los ejemplares de lentisco, no obstante, durante este periodo la plantación permanecía muy similar al trimestre anterior.

*Foto 8. Vista de las plantaciones de lavandín.*

Por otro lado, como mejora, se recomienda realizar riegos de las plantaciones en periodo estival.

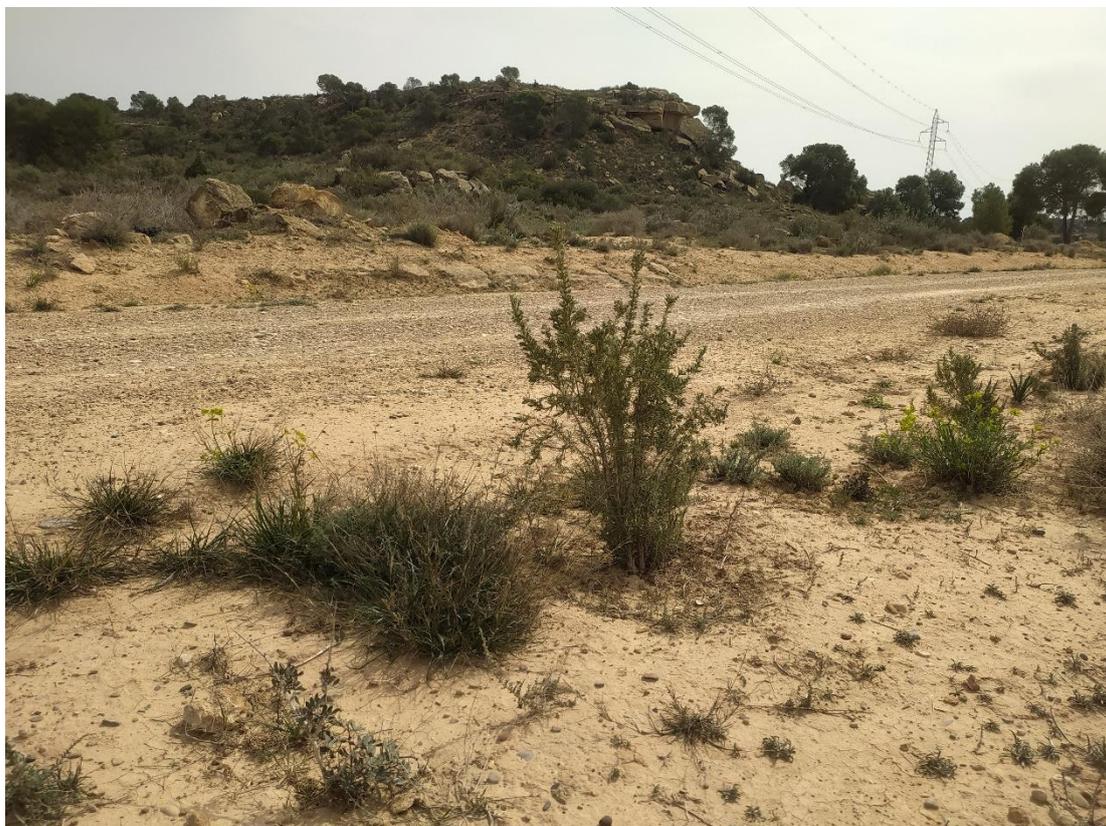
En las plantaciones realizadas en el vallado exterior, el desarrollo de las plantas es correcto. Conforme con el periodo anterior, se detectó una mejora del estado de los ejemplares de lentisco y lavandín, no obstante, durante este periodo la plantación permanecía muy similar al trimestre anterior.

*Foto 9. Estado de uno de los ejemplares de la plantación perimetral.*

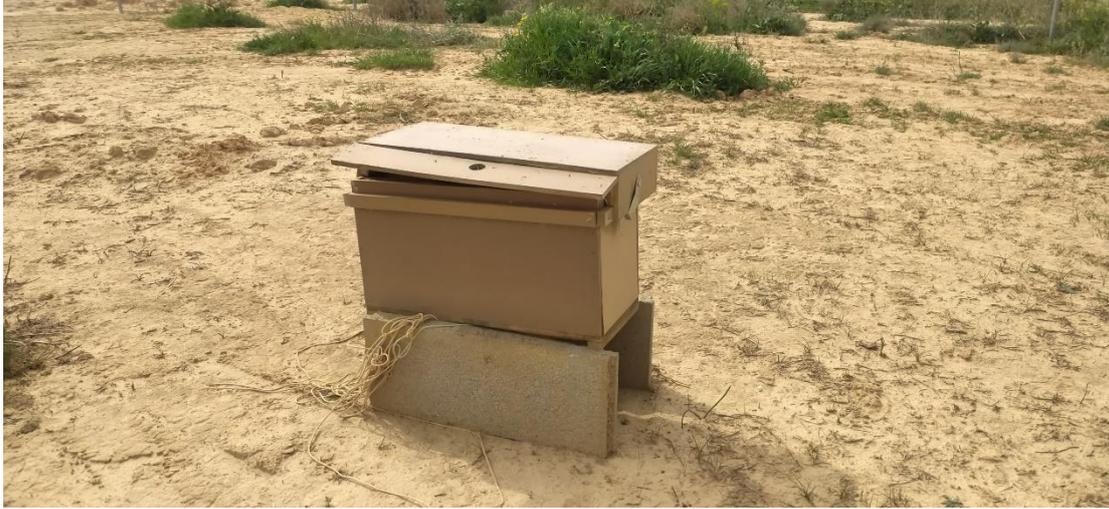
- Colmenas: derribada.
- Majanos para invertebrados y reptiles: se detectan algunos invertebrados y pequeños reptiles. Asimismo, las partes altas de los majanos se usan como posadero de pequeñas aves, como lo evidencia la presencia de excrementos en los mismos.
- Mortalidad por colisiones contra el vallado y por atropello en los viales: no se han detectado.
- Se controlará la permeabilidad para la fauna en el vallado de la planta fotovoltaica comprobando el buen estado del mismo: el vallado se encuentra en buen estado general aunque con zonas puntuales por donde han accedido jabalíes al interior de la instalación deformando ligeramente la parte inferior del vallado (evidencias de pelo y huellas en el trimestre anterior). Además, en la parte inferior del vallado se encuentran restos de lana que se quedan atrapados cuando se introducen para el desbroce.

*Foto 10. Colmena instalada en el recinto sur de la PFV.*

Por otro lado, se retira la colmena debido a la ausencia de colonia y sus reiterados derribos.

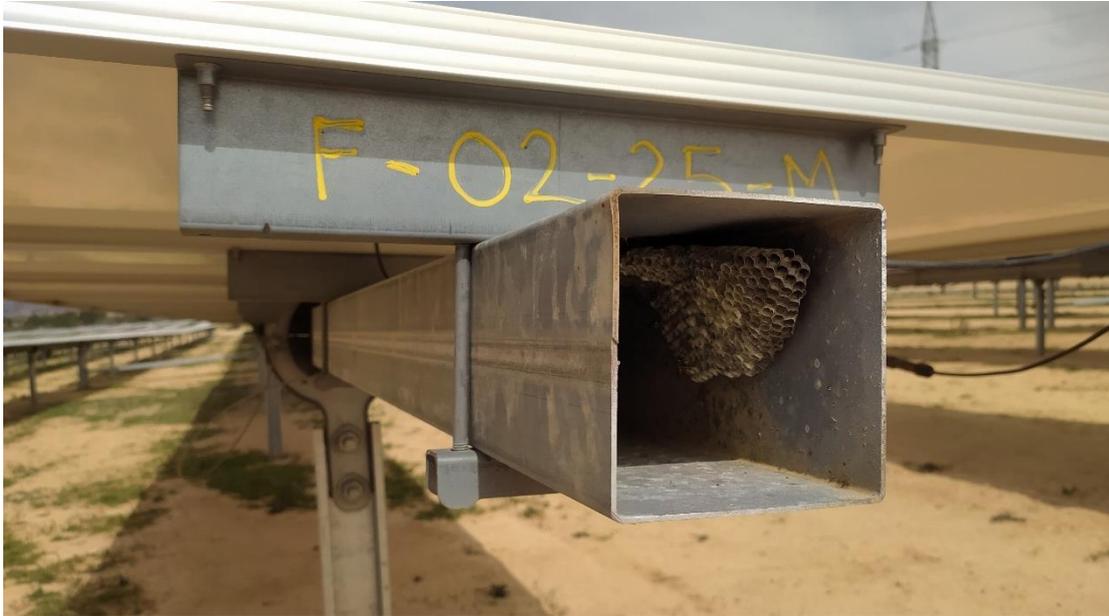
*Foto 12. Apreciación de avispero en el interior del soporte de los módulos.*

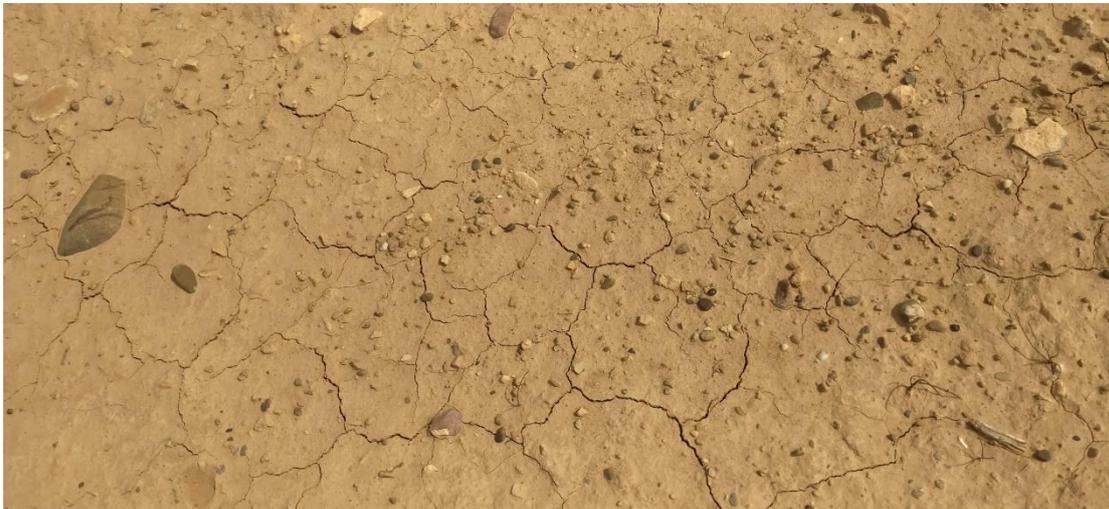
- No se han detectado acopios de residuos en áreas no destinadas a tal fin.
- No se han detectado derrames o vertidos accidentales.
- No se observan procesos erosivos significativos, sin embargo, se ha identificado la presencia de un suelo encostrado en toda la zona, lo cual podría favorecer la aparición de procesos erosivos.

*Foto 13. Suelo encostrado debido a la escasez de lluvias.*

Tras los resultados de las inspecciones realizadas, no se detectan incidencias ni desviaciones. Sin embargo, se deberá tener en consideración la inclusión de algunas superficies dentro de la restauración vegetal con el fin de evitar la aparición de nuevos procesos erosivos.

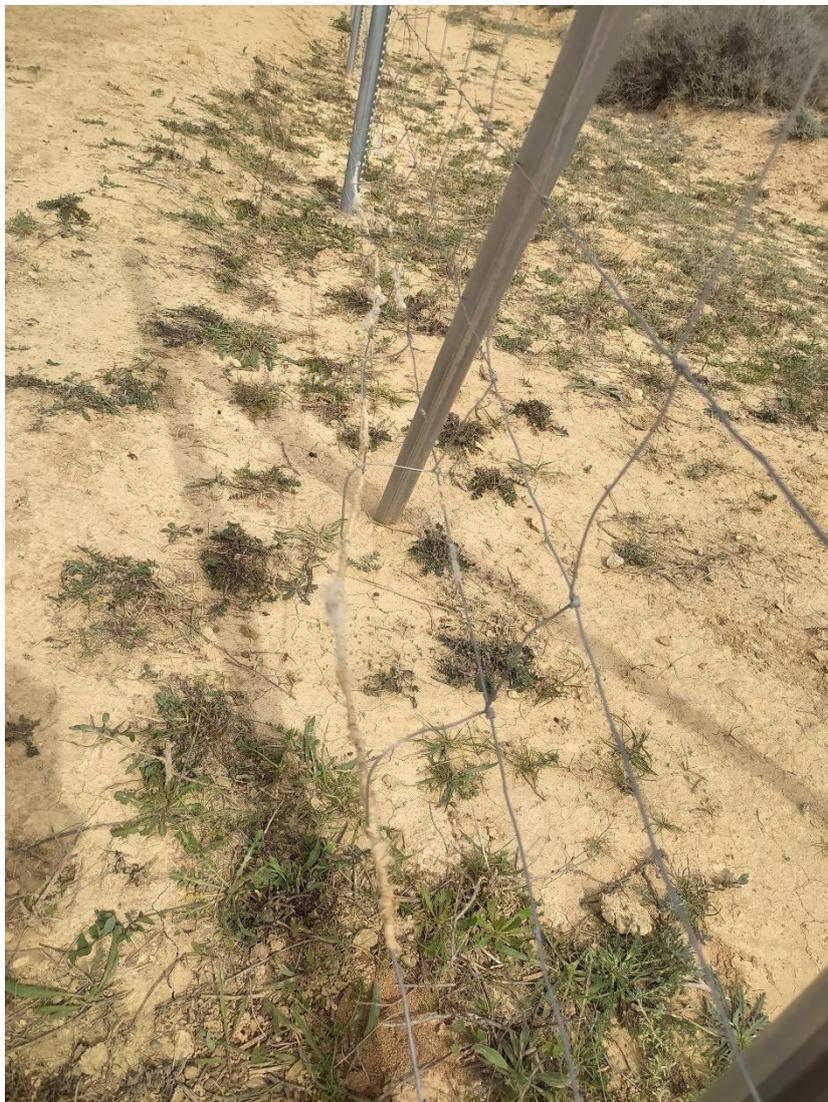
*Foto 14. Evidencias de paso por parte del ganado ovino utilizado para los desbroces.*

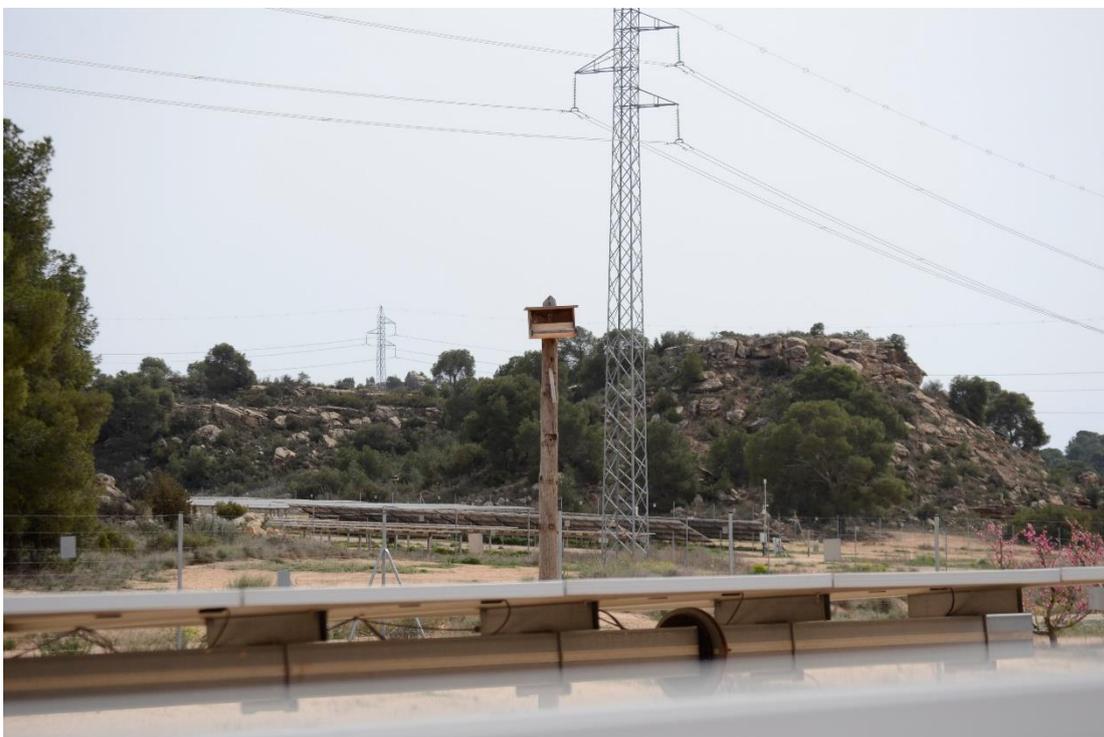
- Cajas nido: Se han encontrado evidencias de uso. En anteriores seguimientos se detectó un ejemplar de gorrión moruno (*Passer hispaniolensis*) en el interior de una de

las cajas nido. Este aspecto se continuará revisando para constatar el éxito de esta medida.

*Foto 20. Caja nido con evidencias de ocupación.*

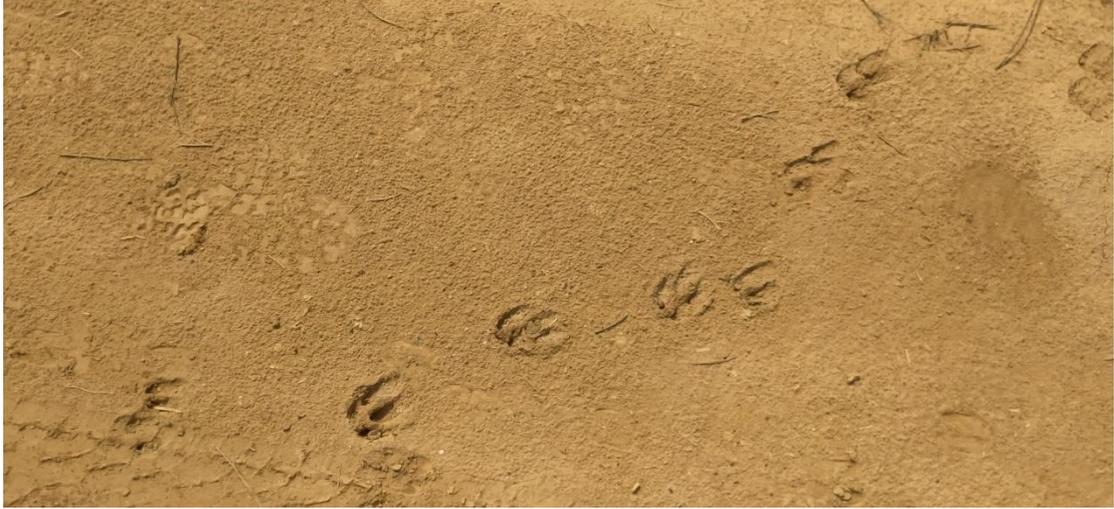
Igualmente, durante la última visita se identificaron huellas de tejón (*Meles meles*) y corzo (*Capreolus capreolus*) en el interior de la implantación. Las evidencias se pueden visualizar en el Anexo fotográfico.

*Foto 21. Huellas de corzo (Capreolus capreolus) en el interior de la implantación.*

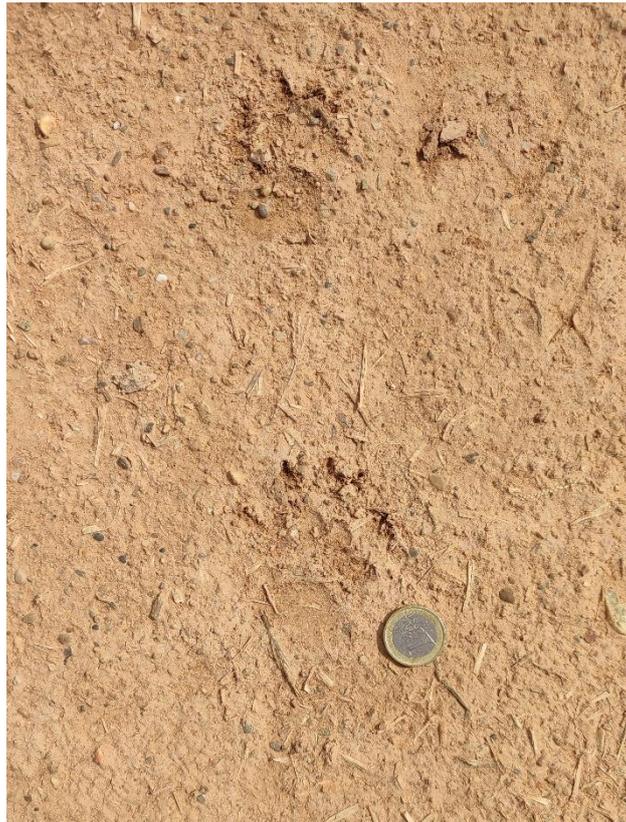
*Foto 22. Huellas de tejón (Meles meles) en el interior de la implantación.*
