Planta fotovoltaica IGS

Plan de Vigilancia Ambiental en Fase de Operación

25 junio 2024

Nombre de la instalación:	FV IGNIS GENERACIÓN SOLAR
Provincia/s ubicación de la instalación:	ZARAGOZA
Nombre del titular:	IGNIS GENERACIÓN SOLAR, SL.
CIF del titular:	B88 150 974
Nombre de la empresa de vigilancia:	TAUW IBERIA
Tipo de EIA:	ORDINARIA
Informe de FASE de:	EXPLOTACIÓN
Periodicidad del informe según DIA:	TRIMESTRAL
Año de seguimiento nº:	AÑO 3
nº de informe y año de seguimiento:	INFORME nº2 del AÑO 3
Período que recoge el informe:	ABRIL 2024-JUNIO 2024

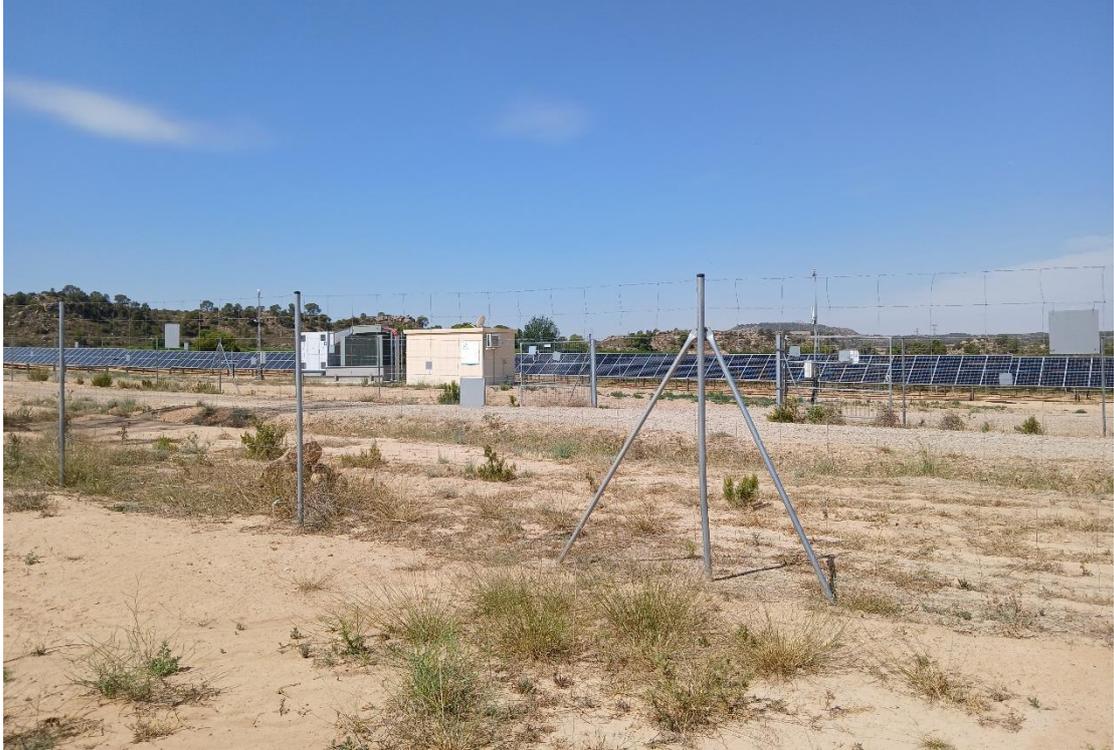
Foto 1. Vista del vallado perimetral de la planta. Apreciación de las placas a tresbolillo a lo largo de vallado.

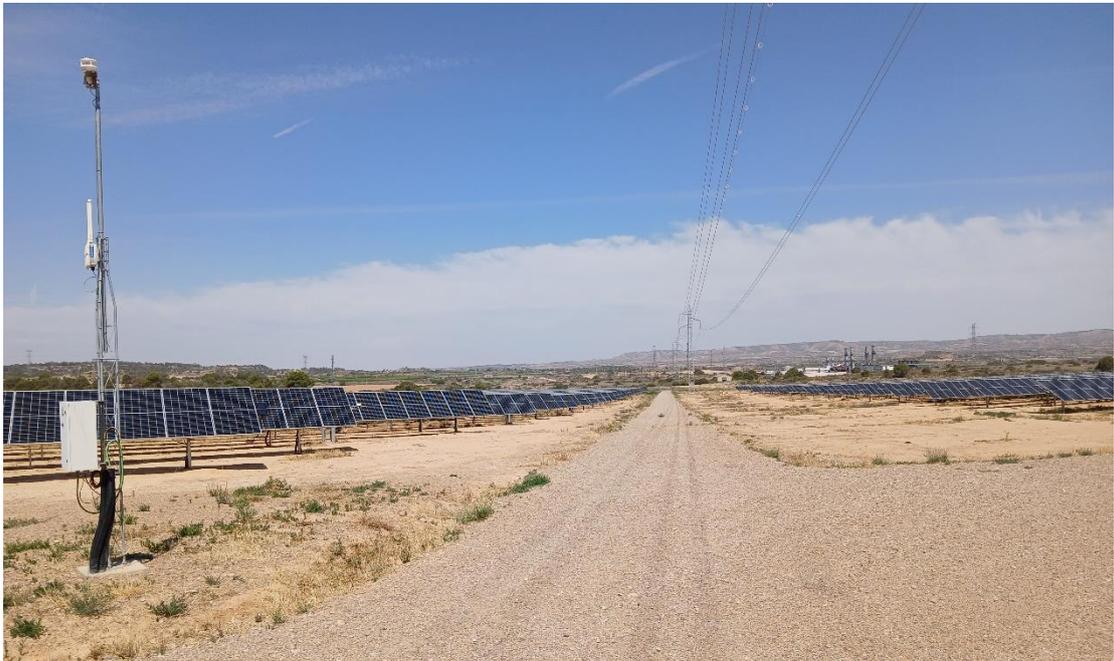
Foto 2. Vista del vallado perimetral de la planta. Apreciación de la calle principal del recinto noroeste.

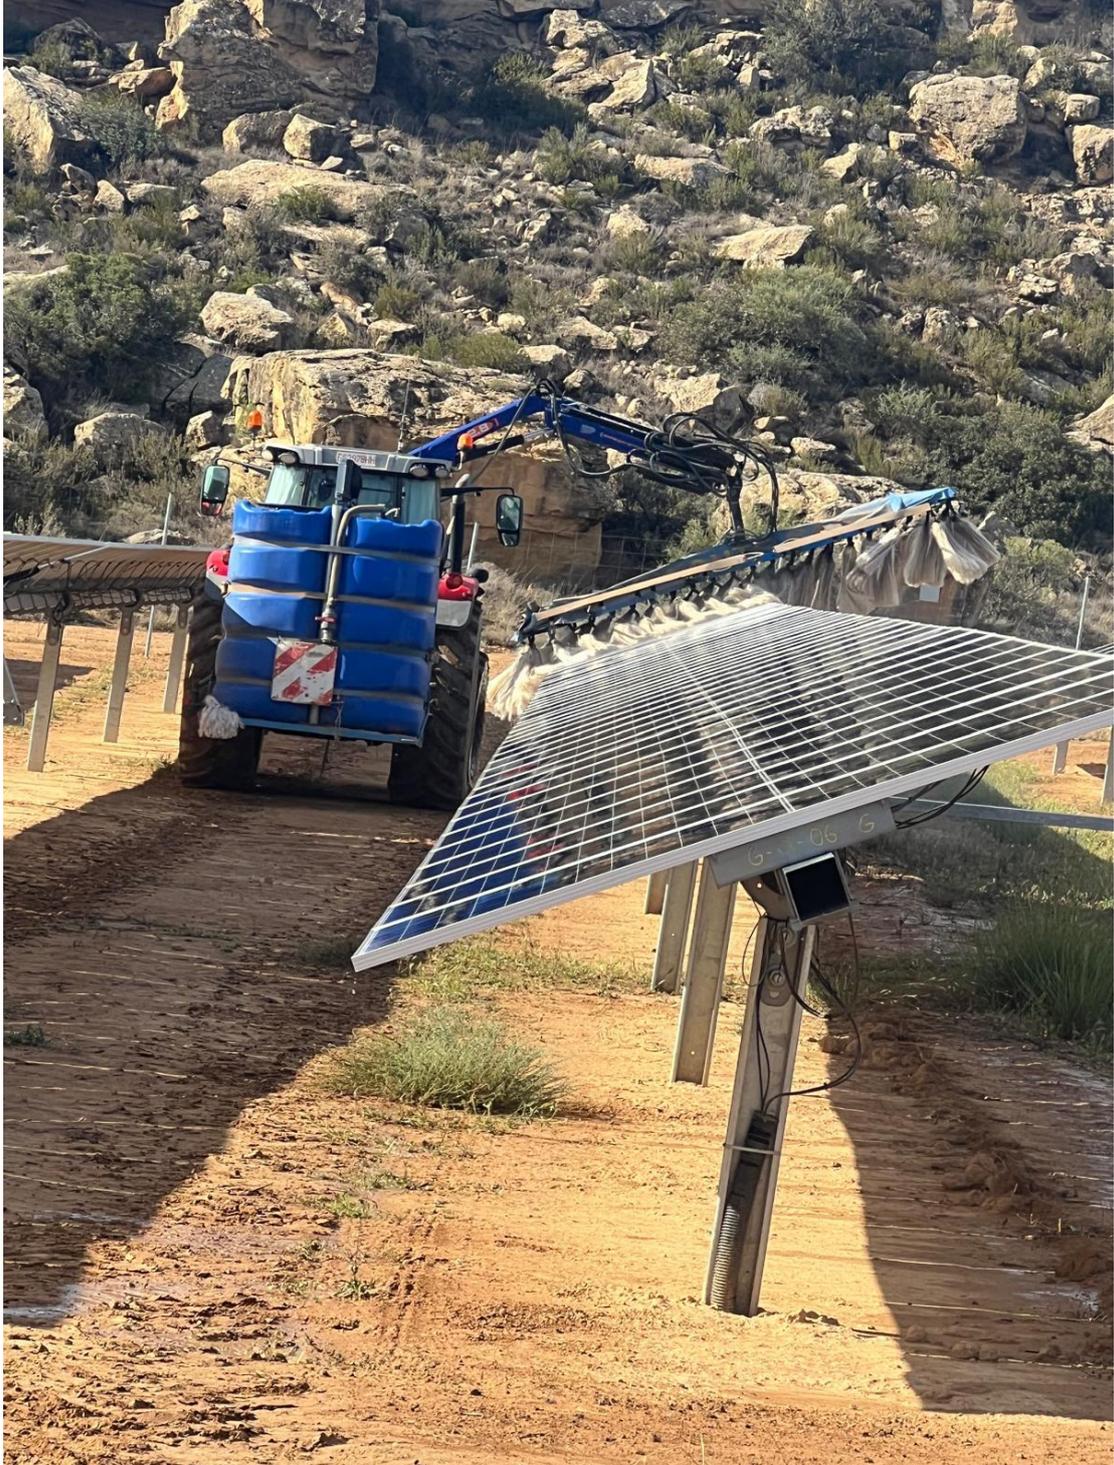
- No se han detectado acopios de residuos en áreas no destinadas a tal fin.
- No se han detectado derrames o vertidos accidentales.
- No se observan procesos erosivos significativos, sin embargo, se ha identificado la presencia de un suelo encostrado en toda la zona, lo cual podría favorecer la aparición de procesos erosivos. Igualmente, se observan numerosas marcas de rodaduras provenientes de los trabajos de limpieza de los paneles (21/05/2024) (Anexo fotográfico).

Foto 3. Labores de limpieza de los paneles (21/05/2024).

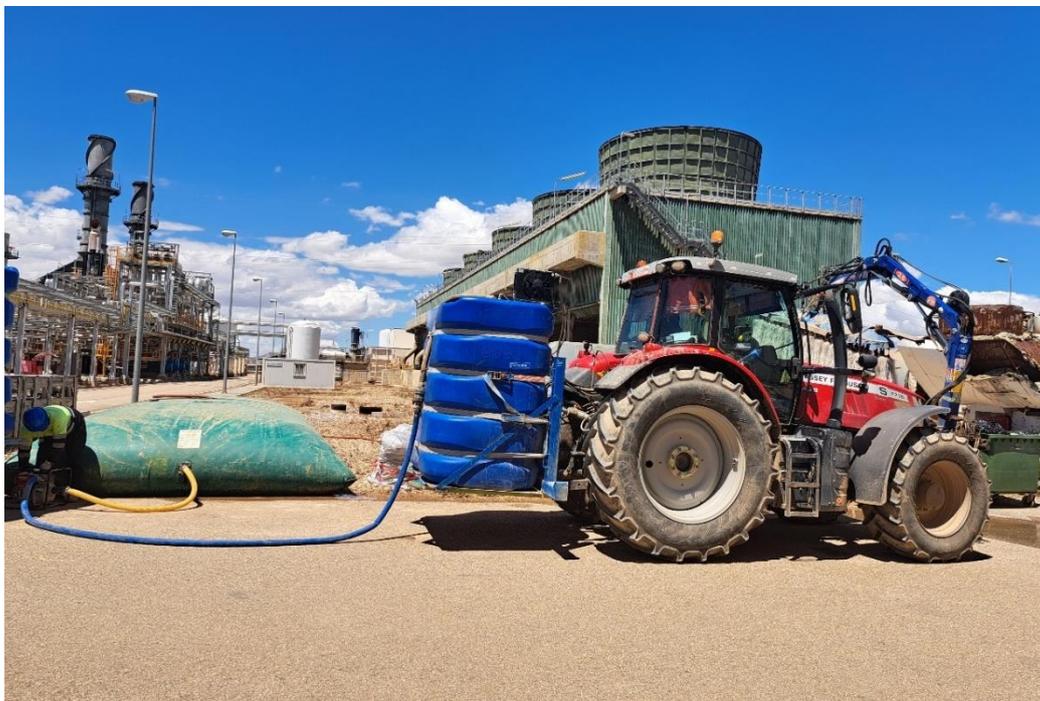
Foto 4. Maquinaria utilizada para las labores de limpieza de los paneles (21/05/2024).

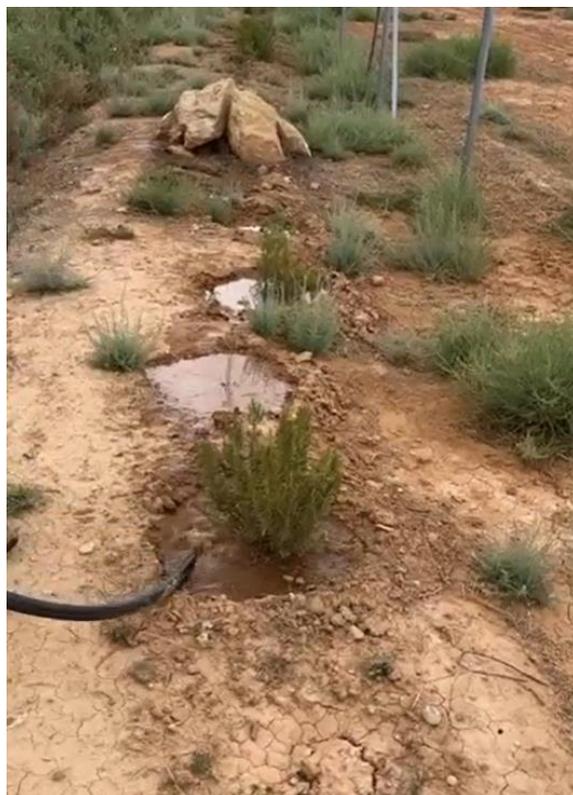
- Durante el presente trimestre se ha realizado un riego en las plantaciones perimetrales (20/06/2024).

Foto 5. Riegos en plantaciones perimetrales (21/06/2024).

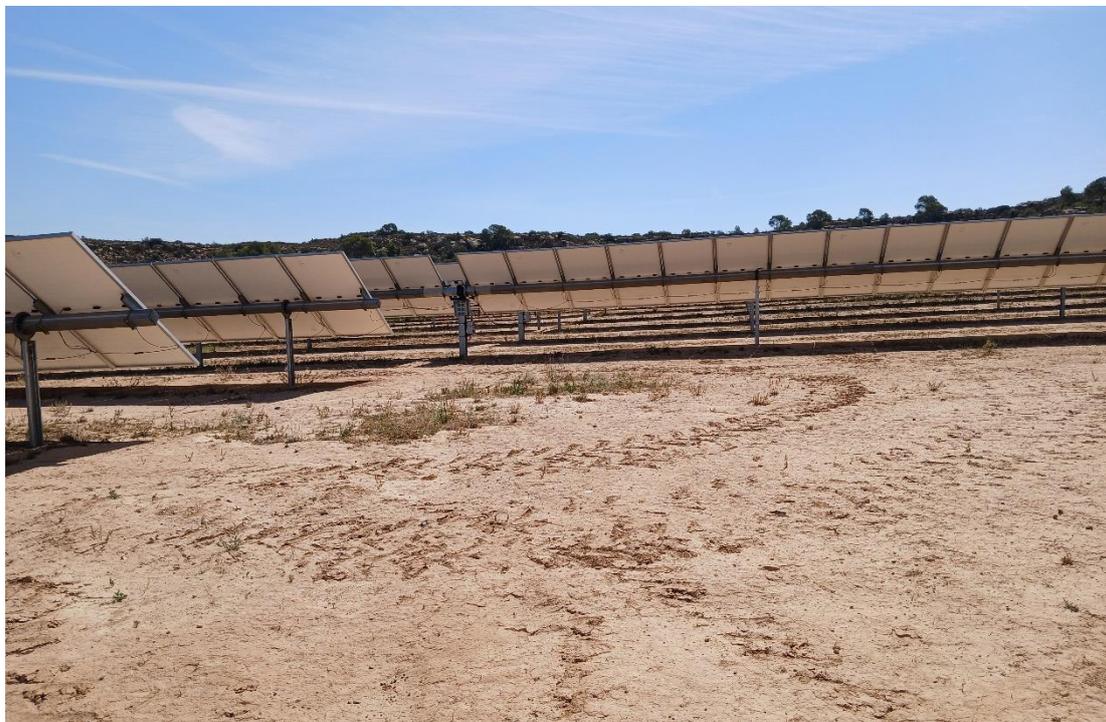
Foto 6. Marcas de rodaduras de los vehículos utilizados para las labores de limpieza de los paneles.

Se deberán reparar los caminos deteriorados como consecuencia del acceso de los vehículos de labores de mantenimiento en caso de que se produzcan. Cuando se realicen operaciones de

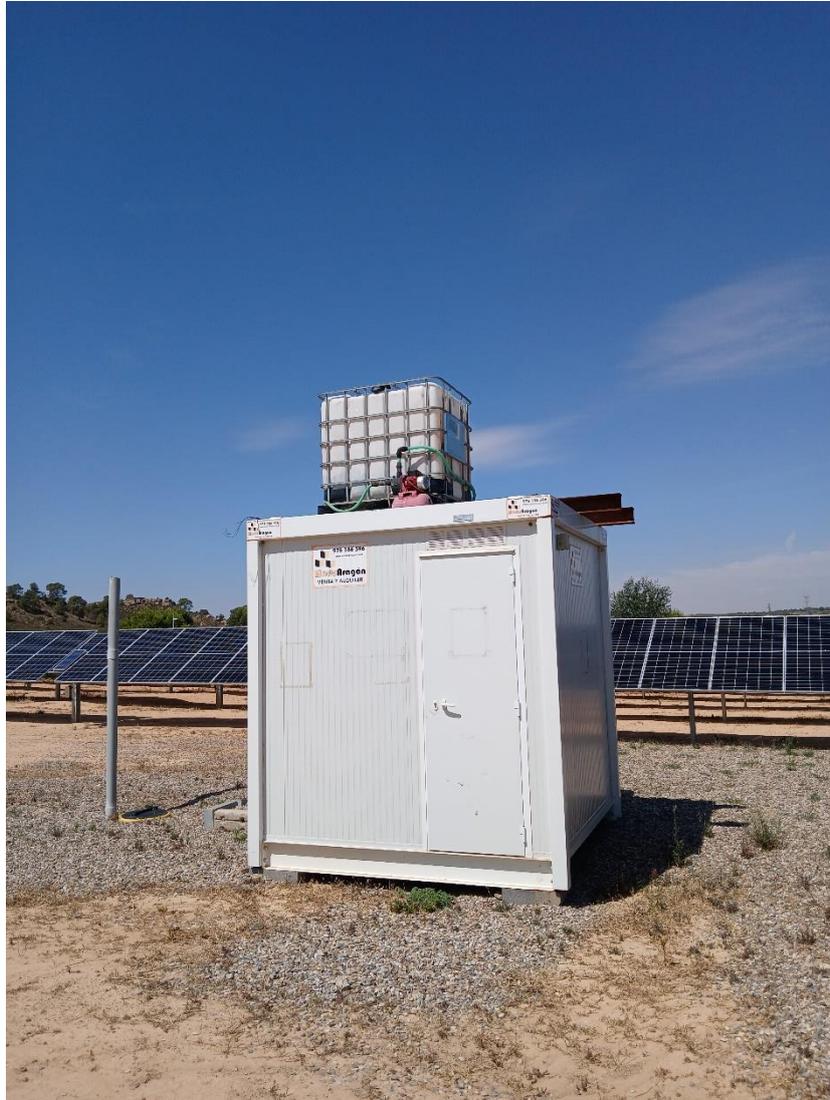
Foto 7. Instalaciones correspondientes a aseos en el interior de la planta . Actualmente en desuso ya que el personal de mantenimiento utiliza los correspondientes a la CTCC Peaker.

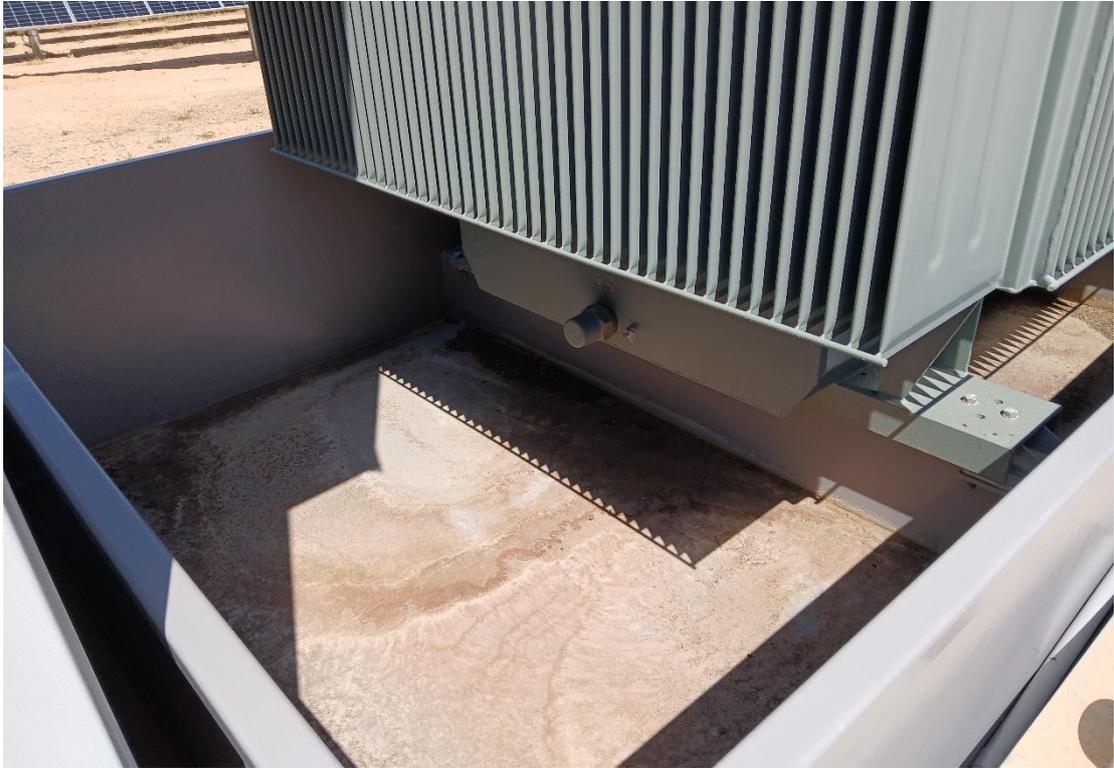
Foto 8. Vista de la cubeta del centro de transformación. Estado limpio y correcto.

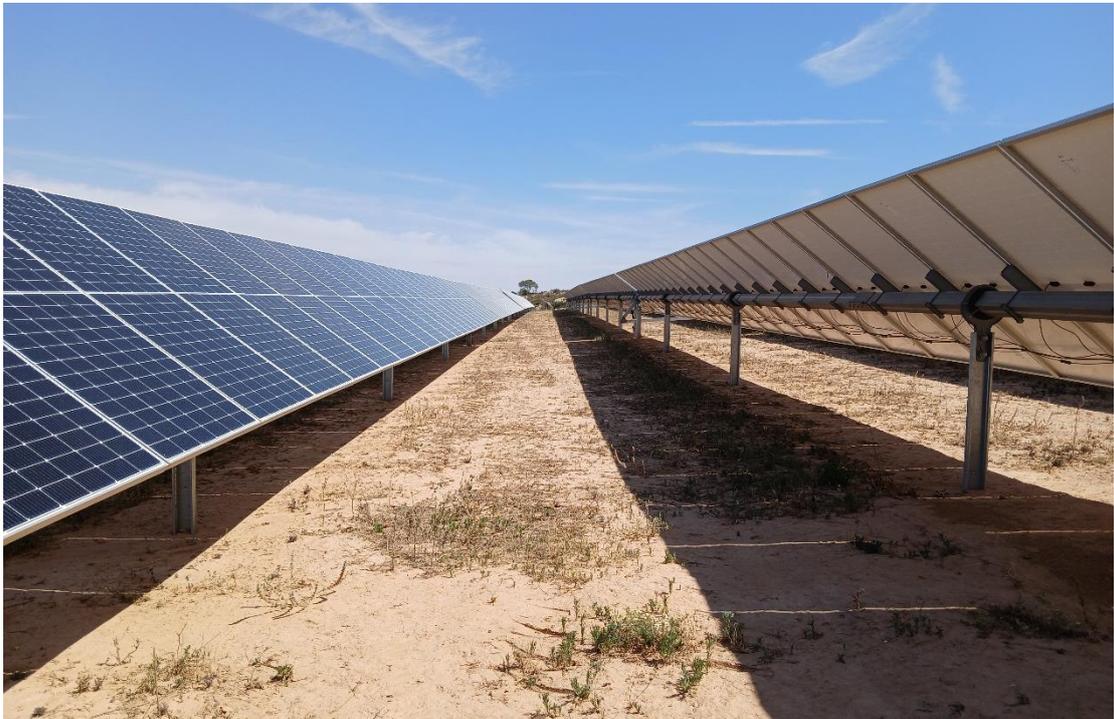
Durante el presente periodo se ha realizado un desbroce mediante ganado ovino (15/05/2024 – 19/05/2024). La cubierta vegetal en el interior de la implantación era escasa. Principalmente se han identificado herbáceas que han alcanzado cierta altura y no han sido desbrozadas, a posteriori, se han lignificado y permanecen en pie. No obstante, cabe mencionar algunas áreas con una cubierta vegetal en buen estado, esto se debe a una mayor retención del agua en estas zonas. Ambos fenómenos se pueden apreciar en las fotografías del anexo fotográfico.

- Comprobación visual del estado de la vegetación en el interior de la planta fotovoltaica. De forma similar al periodo anterior, en este periodo se ha observado un detrimento en el desarrollo de la cubierta vegetal debido principalmente a las escasas lluvias y al suelo compacto. Por tanto, se deberá considerar la descompactación de terrenos y una siembra o hidrosiembra.

Foto 9. Vista de seguidores (Parte I). Situación actual de la escasa cubierta vegetal entre filas de seguidores.

Por otro lado, aún se aprecian algunas superficies sin cubierta vegetal. De acuerdo con esto, se propone la realización de una descompactación seguida de una siembra o hidrosiembra en estas zonas.

Se prestará especial atención a la evolución de la cubierta vegetal bajo seguidores. En caso de no producirse una mejora, se considerará la realización de una descompactación seguida de una siembra o hidrosiembra. Asimismo, se tendrá en cuenta esta actuación en zonas compactadas por el paso de maquinaria durante la fase de construcción.

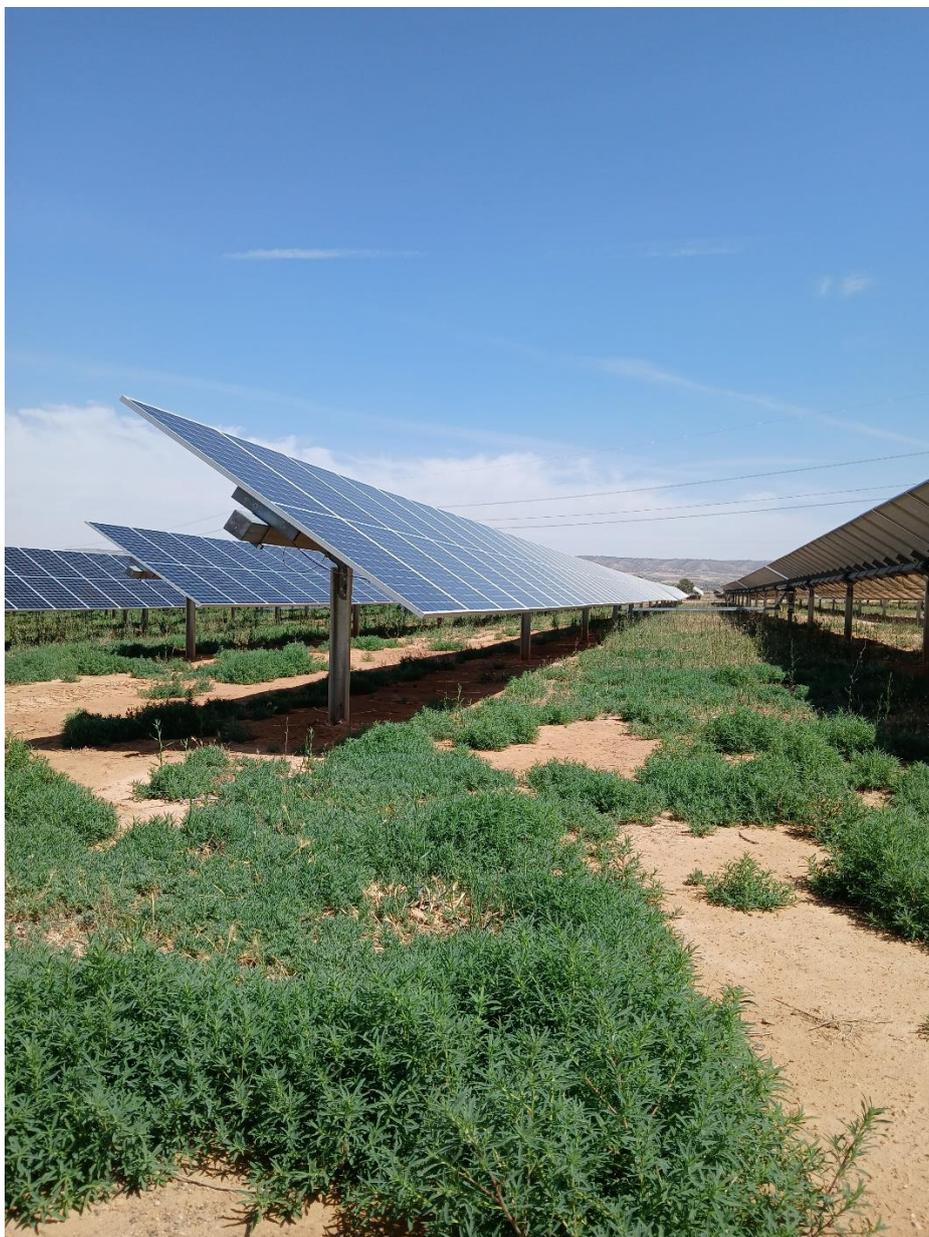
Foto 10. Vista de seguidores (Parte II). Situación actual de la cubierta vegetal entre filas de seguidores en la zona oeste de la implantación.

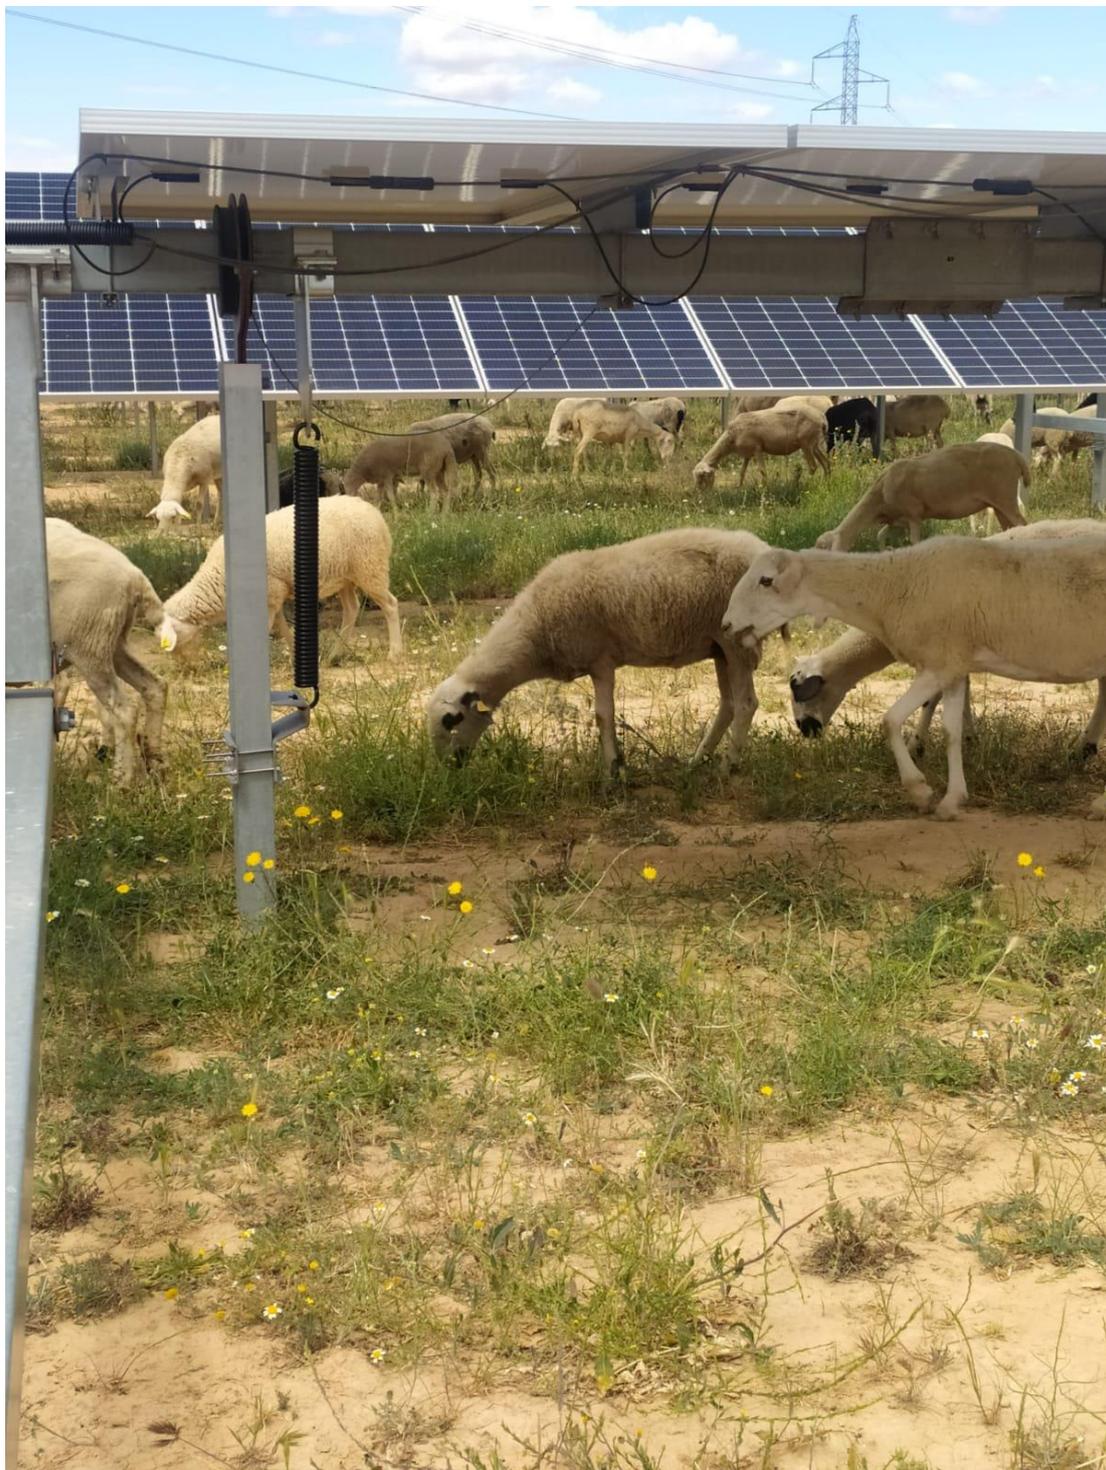
Foto 11. Desbroce mediante ganado ovino de la cubierta vegetal bajo módulos fotovoltaicos.

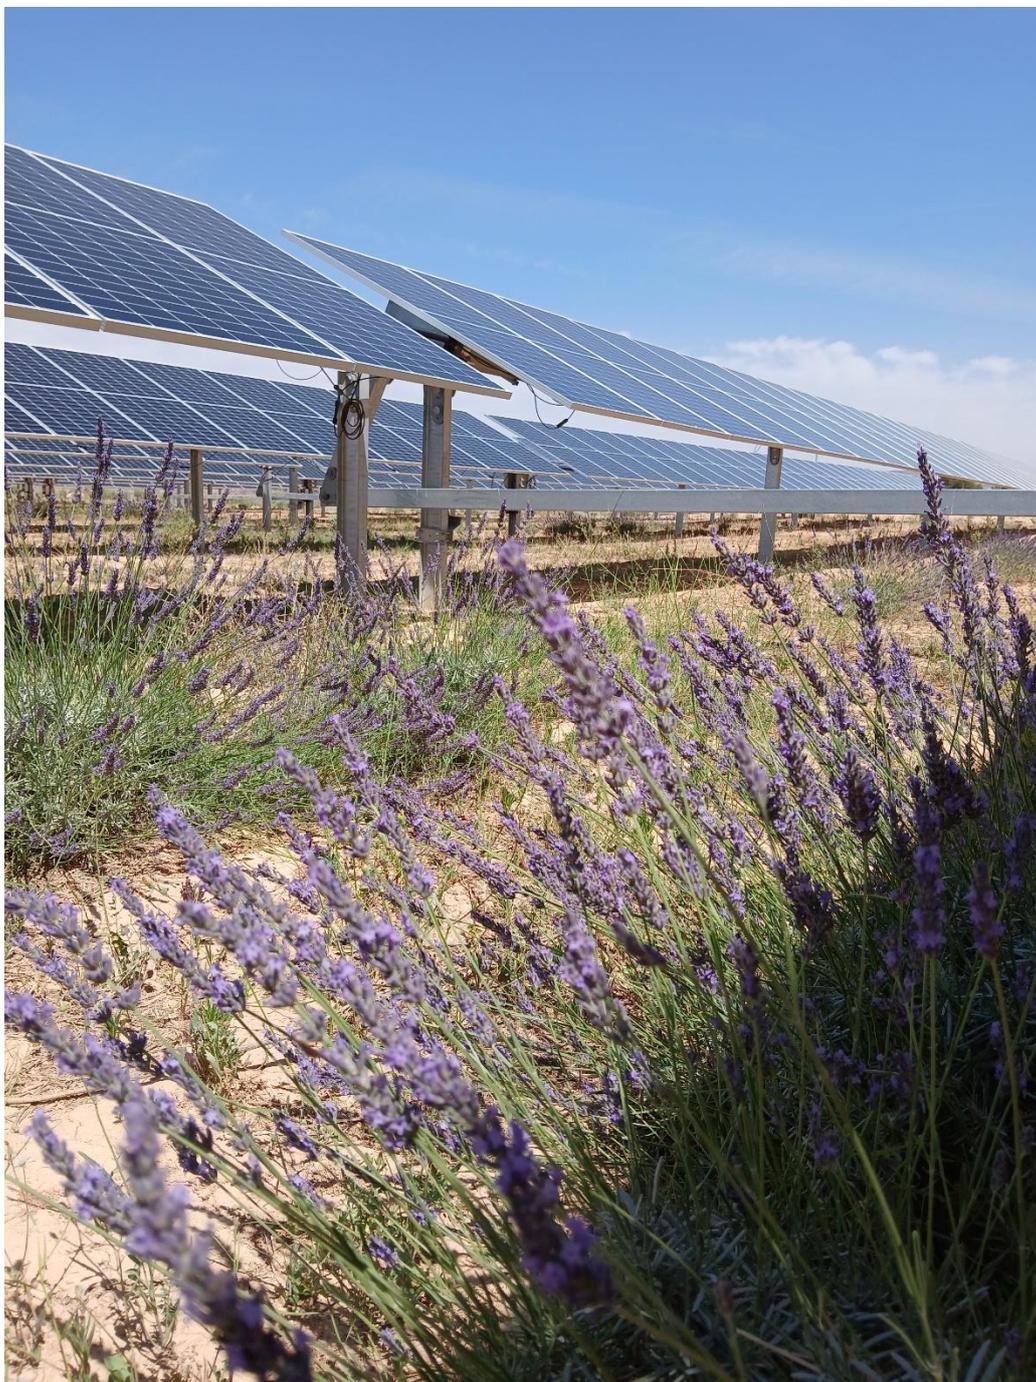
- Plantaciones de lavandín entre seguidores: durante este periodo, se ha comprobado una permanencia de rebrotes con una mejora significativa. El desarrollo del lavandín ha sido notable, además, se pueden apreciar numerosas especies de invertebrados asociados a los ejemplares. Esto se puede apreciar en las fotografías del anexo fotográfico.

Foto 12. Vista de las plantaciones de lavandín.

En periodos anteriores se planteó la realización de reposiciones de marras de lavandín bajo seguidores y de lentisco en el vallado exterior. Sin embargo, en las últimas revisiones se ha observado una evolución favorable de las plantaciones, por tanto, no se considera la reposición por el momento.

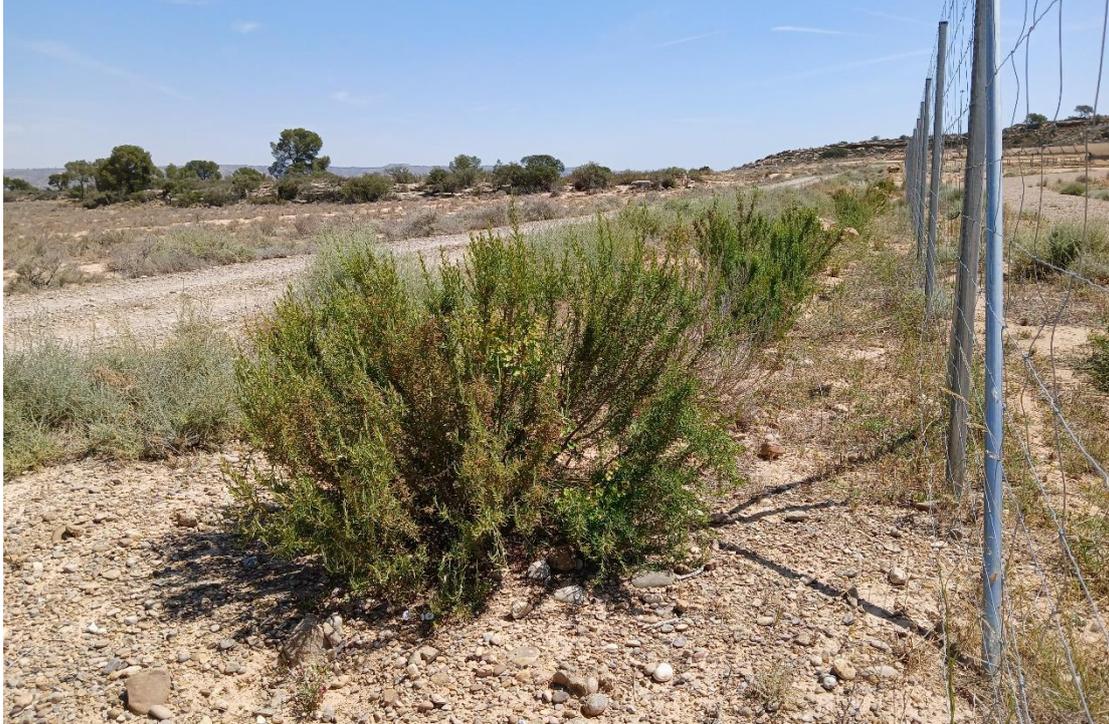
- Pantalla vegetal: al igual que en periodos anteriores las plantaciones presentan un buen estado general. Conforme con el informe previo, se detectó una mejora del estado de los ejemplares de lentisco, no obstante, durante este periodo la plantación permanecía muy similar al trimestre anterior.

Foto 13. Estado de uno de los ejemplares de la plantación perimetral.

Por otro lado, como mejora, se recomienda realizar riegos de las plantaciones en periodo estival.

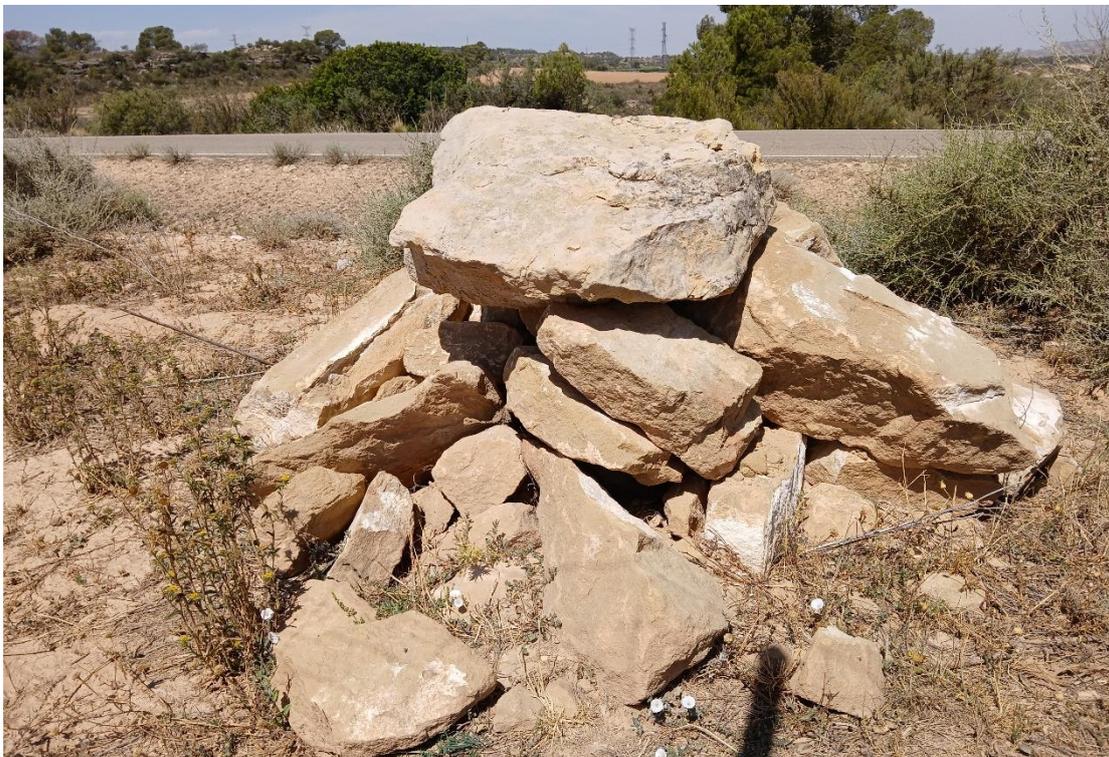
Foto 14. Detalle de majano para reptiles e insectos.

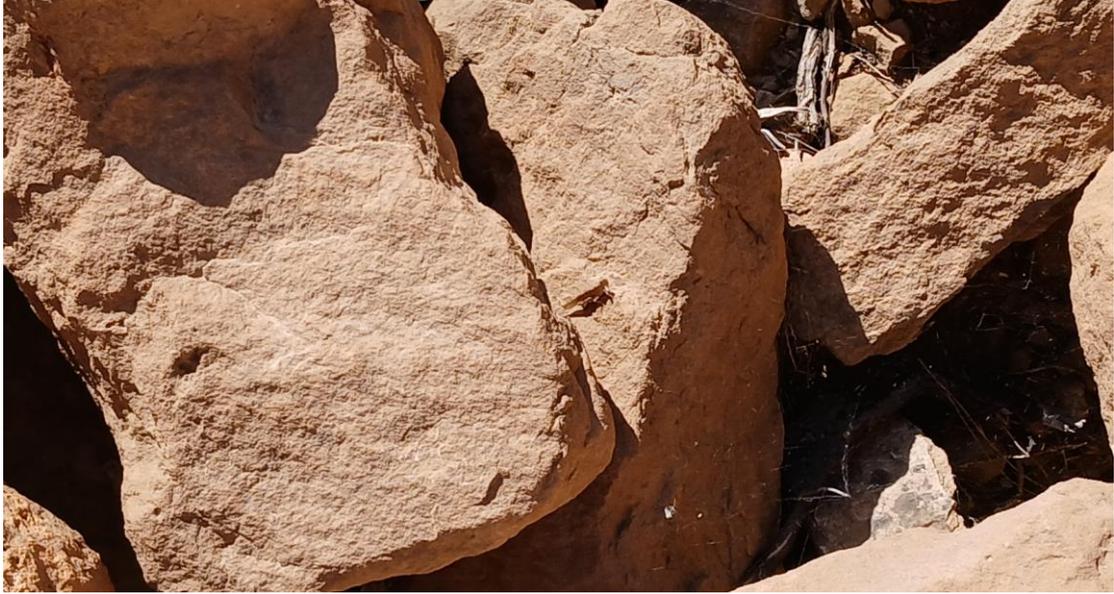
Foto 15. Apreciación de saltamontes posado en el majano.

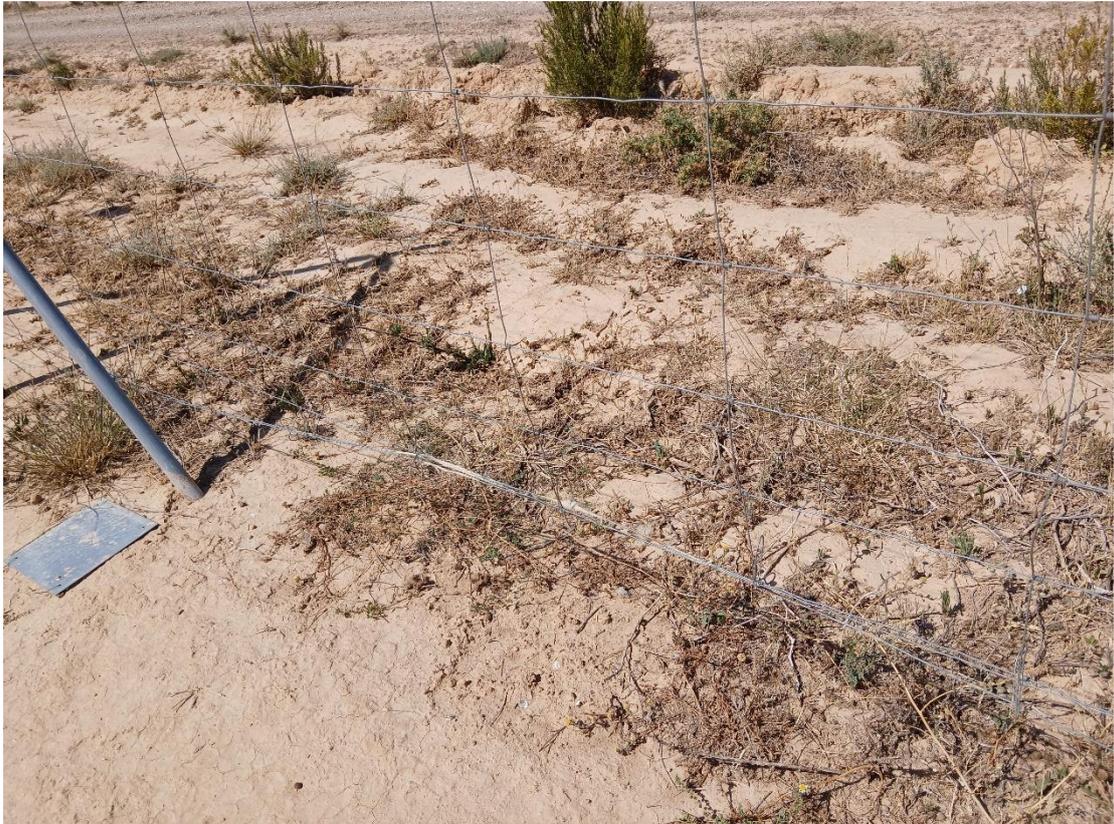
Foto 16. Evidencias de paso por parte del ganado ovino utilizado para los desbroces.

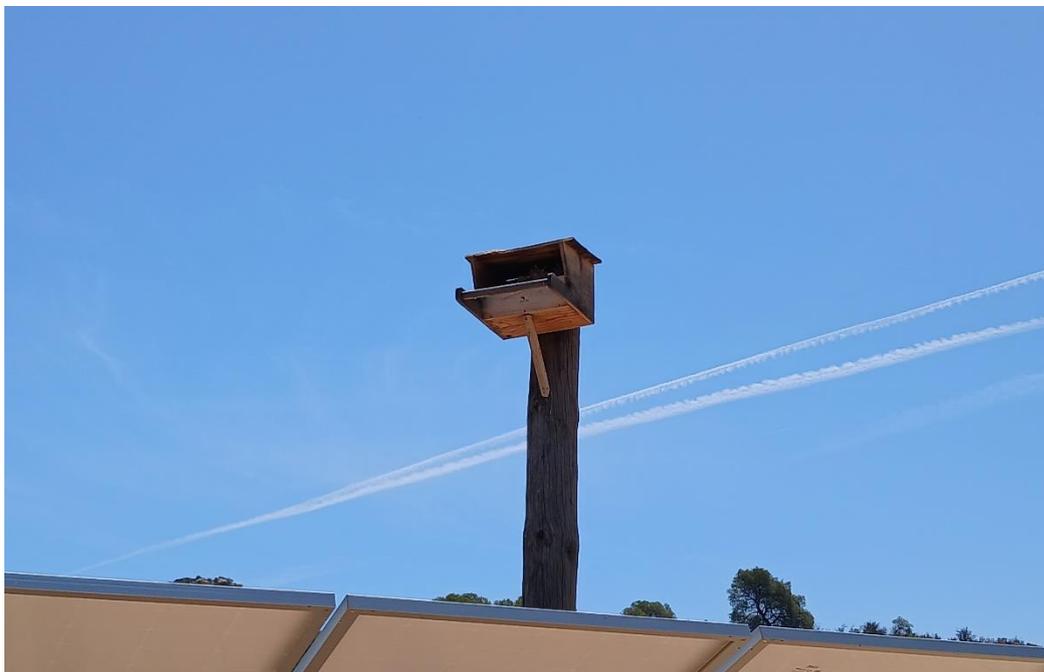
- Cajas nido: Se han encontrado evidencias de uso. En anteriores seguimientos se detectó un ejemplar de gorrión moruno (*Passer hispaniolensis*) en el interior de una de las cajas nido. Este aspecto se continuará revisando para constatar el éxito de esta medida.

Foto 17. Evidencias de uso de la caja nido en la envolvente Sur.

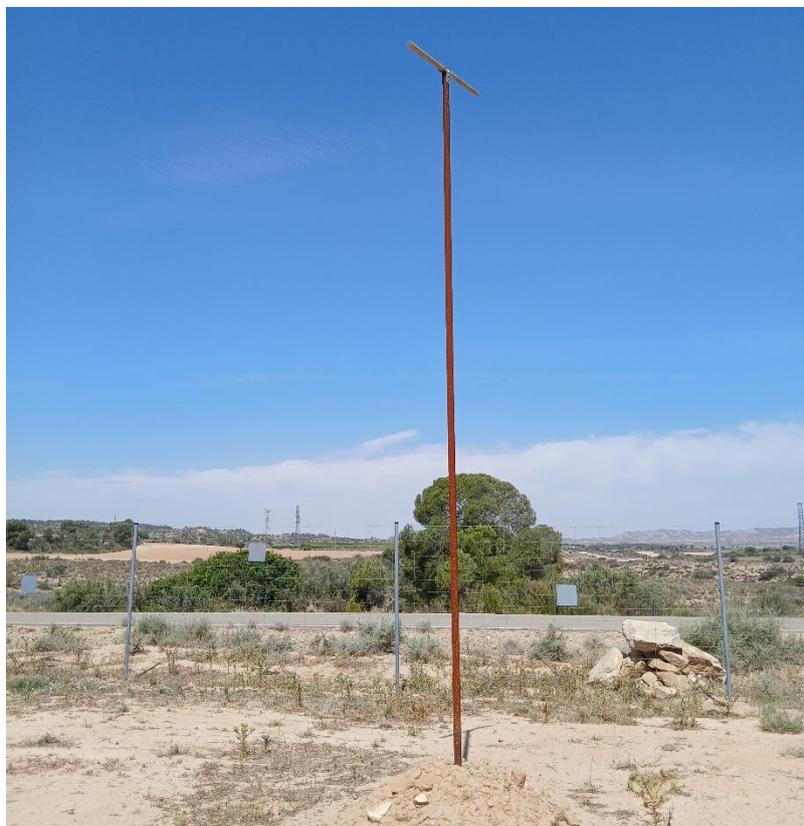
Foto 18. Posadero en la envolvente noroeste.

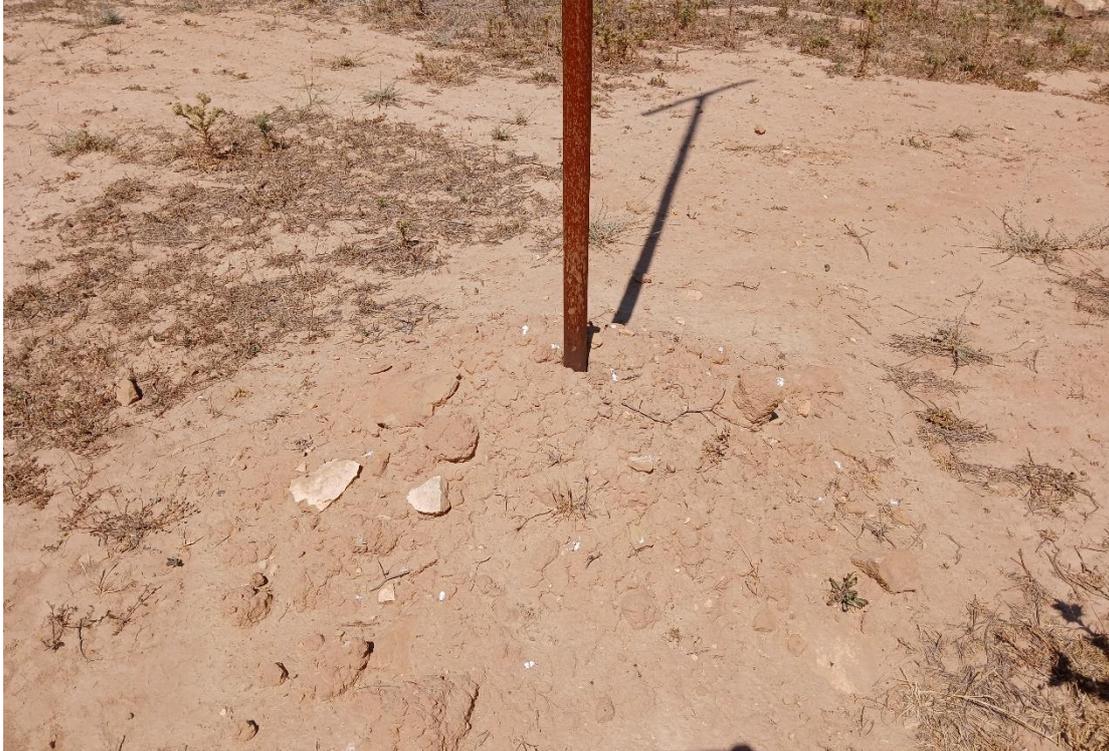
Foto 19. Evidencias de uso del posadero.

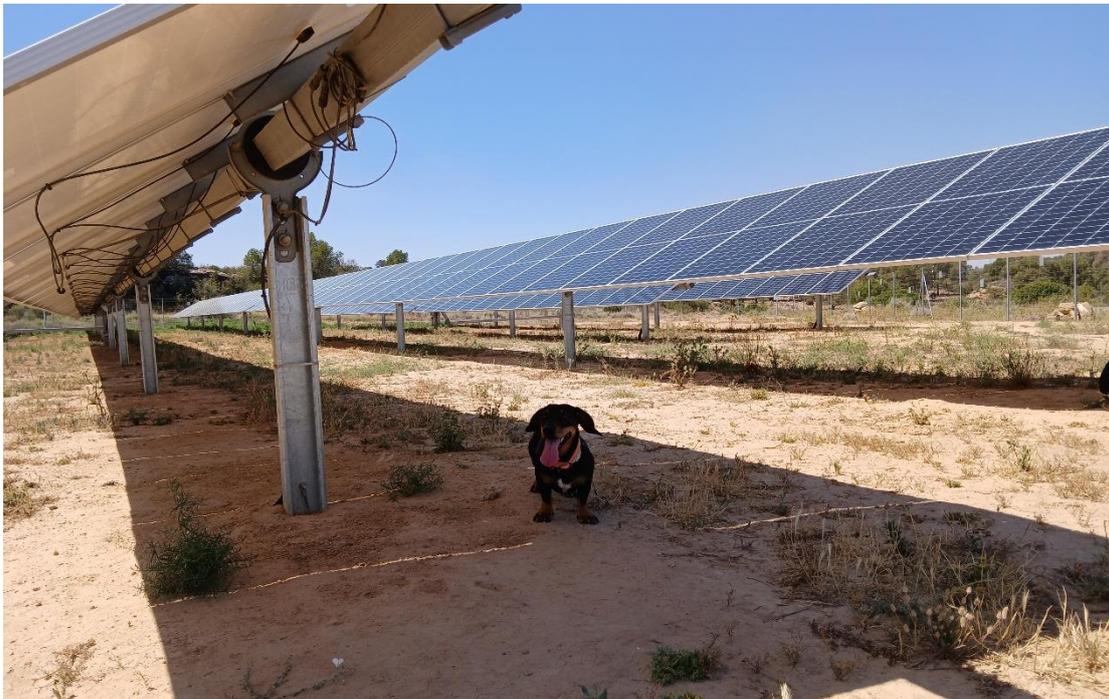
Foto 20. Apoyo canino (Xena) para el control de la mortalidad de fauna en la implantación (Parte I).

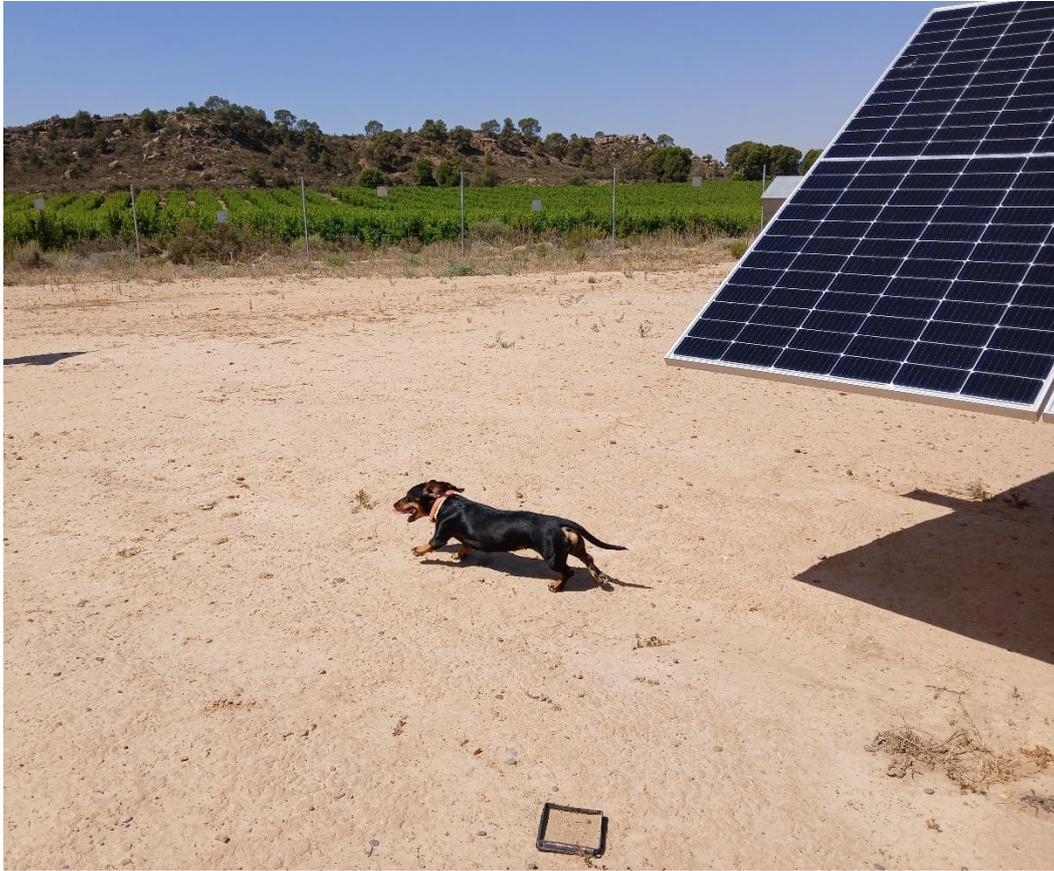
Foto 21. Apoyo canino (Xena) para el control de la mortalidad de fauna en la implantación (Parte II).

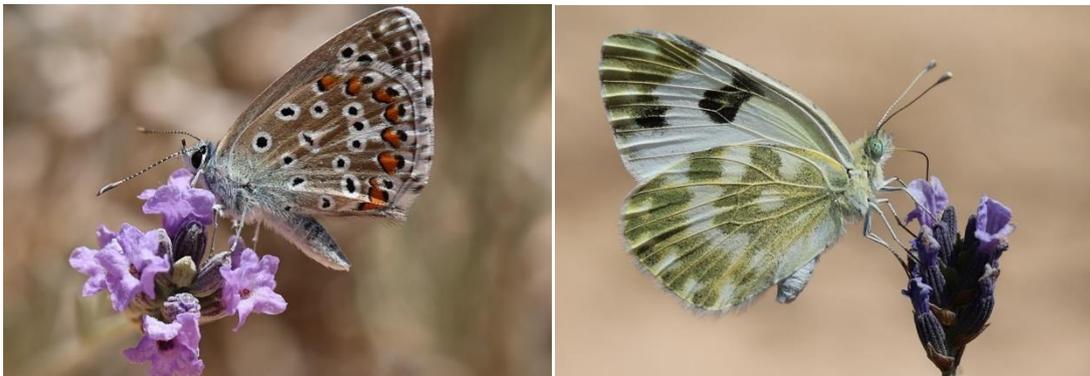
Foto 22. Presencia de invertebrados en la zona de lavandín (Parte I)

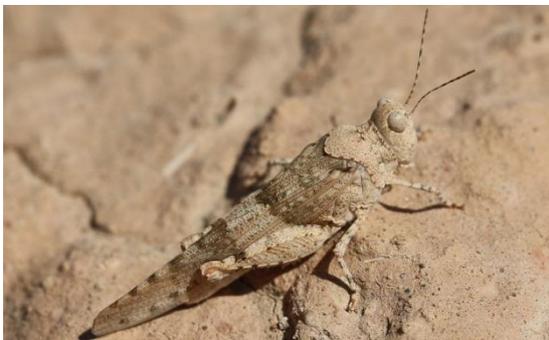
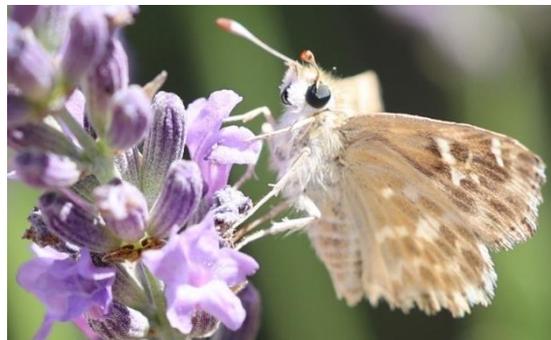
Foto 23. Presencia de invertebrados en la zona de lavandín

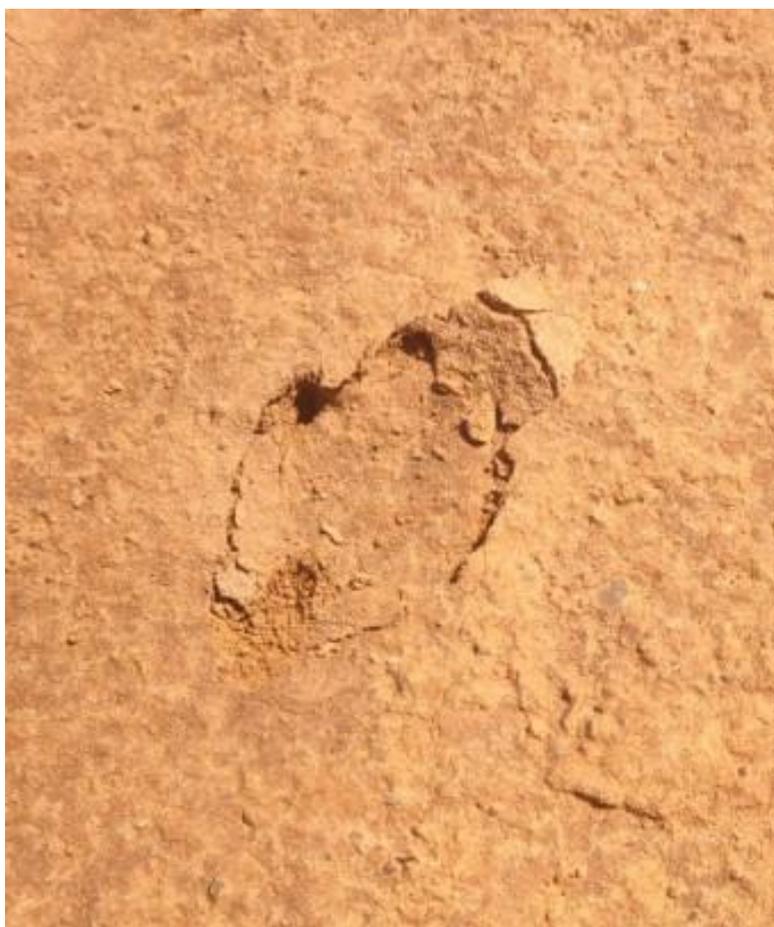
Foto 24. Huella de liebre en el interior de la implantación.

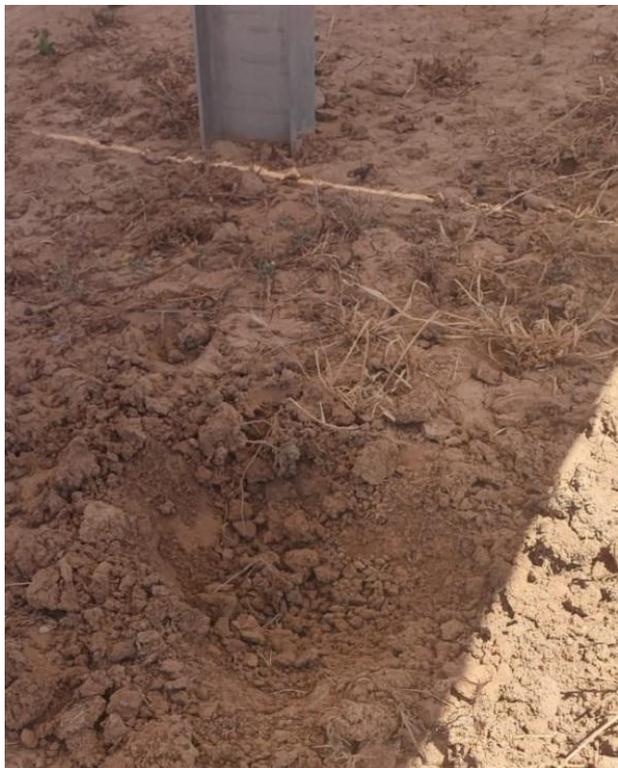
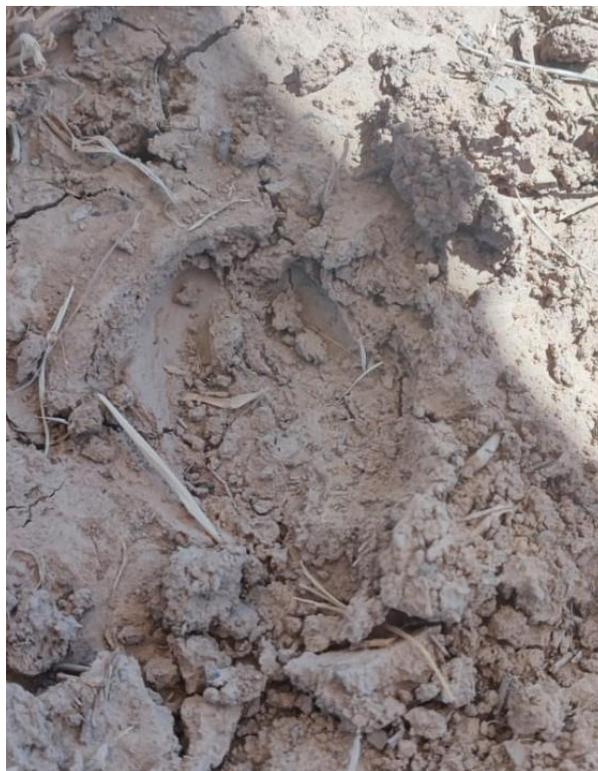
Foto 25. Evidencias de la presencia de jabalí en el interior de la implantación.
