Planta fotovoltaica IGS

Plan de Vigilancia Ambiental en Fase de Operación

25 junio 2024

Nombre de la instalación:	FV IGNIS GENERACIÓN SOLAR
Provincia/s ubicación de la instalación:	ZARAGOZA
Nombre del titular:	IGNIS GENERACIÓN SOLAR, SL.
CIF del titular:	B88 150 974
Nombre de la empresa de vigilancia:	TAUW IBERIA
Tipo de EIA:	ORDINARIA
Informe de FASE de:	EXPLOTACIÓN
Periodicidad del informe según DIA:	TRIMESTRAL
Año de seguimiento nº:	AÑO 3
nº de informe y año de seguimiento:	INFORME nº2 del AÑO 3
Período que recoge el informe:	ABRIL 2024-JUNIO 2024

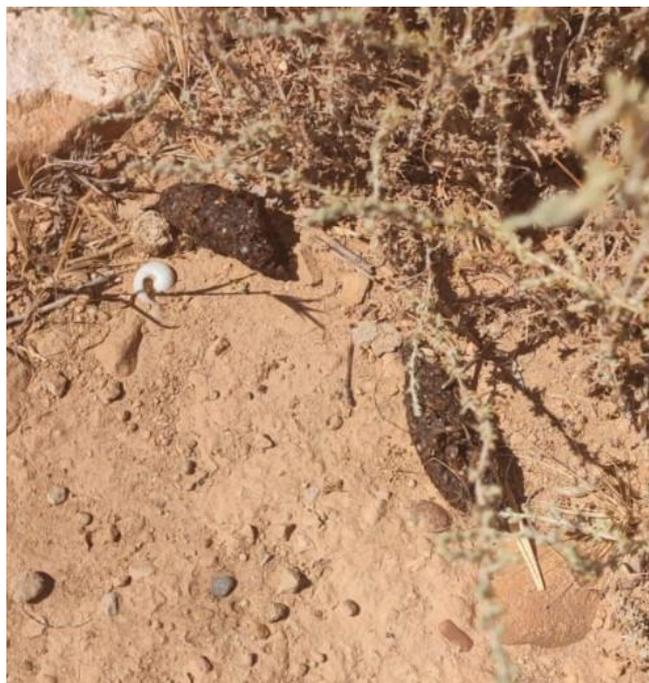
Foto 26. Excrementos de zorro en el interior de la implantación.
