## Planta fotovoltaica IGS

Plan de Vigilancia Ambiental en Fase de Operación

**8 noviembre 2024**

| nº de informe y año de seguimiento: | INFORME nº3 del AÑO 3 |

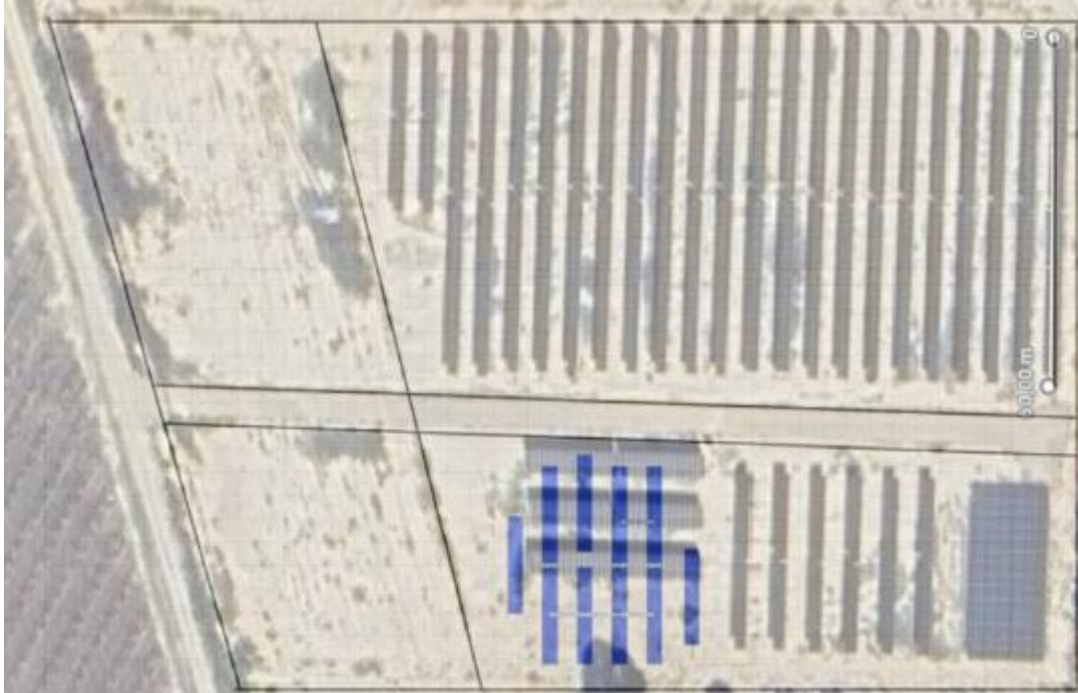
Los cambios efectuados consiste en la sustitución por seguidores norte-sur de los módulos fotovoltaicos instalados sobre estructura fija este-oeste, situado en el recinto sur (ver Figura 2.1).

*Figura 2.1. Sustitución de estructuras fijas este-oeste por seguidores norte-sur en el recinto sur (Campo I+D).*

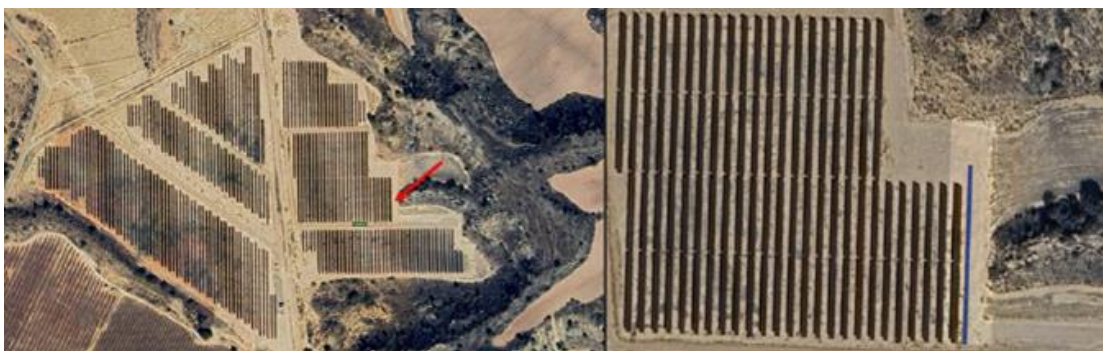
Además, en el recinto noreste (Campo Solar Ignis 7) se ha instalado una fila adicional de seguidores con 60 módulos de 650 Wp (ver Figura 2.2).

*Figura 2.2. Nueva fila de seguidores en Campo Solar Ignis 7 (recinto noreste).*

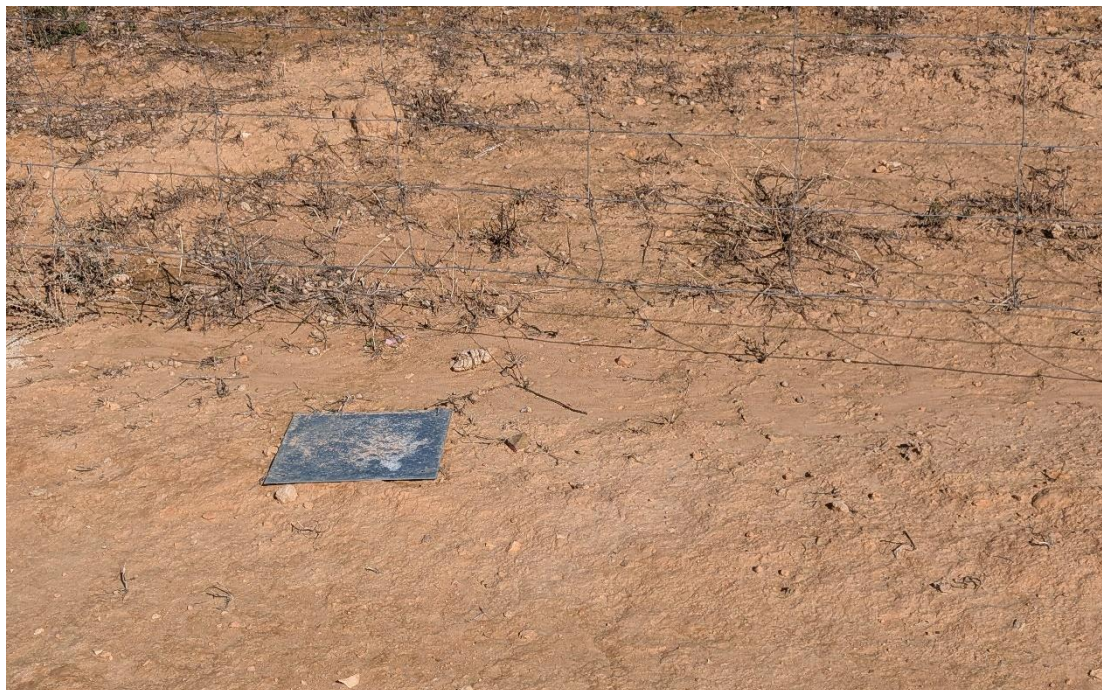
- Mortalidad por colisiones contra el vallado y por atropello en los viales: se contó con apoyo canino para este control y no se encontró ningún ejemplar muerto en el entorno de la planta fotovoltaica. Por otro lado, cabe mencionar que el personal de mantenimiento ha realizado la revisión y reposición de placas en el vallado. Se han encontrado algunas de las placas

repuestas con fijación insuficiente y otras caídas en el suelo por rotura de las fijaciones de alambre. Este hecho que se ha trasladado al promotor.

*Foto 2. Placa de señalización de vallado caída.*

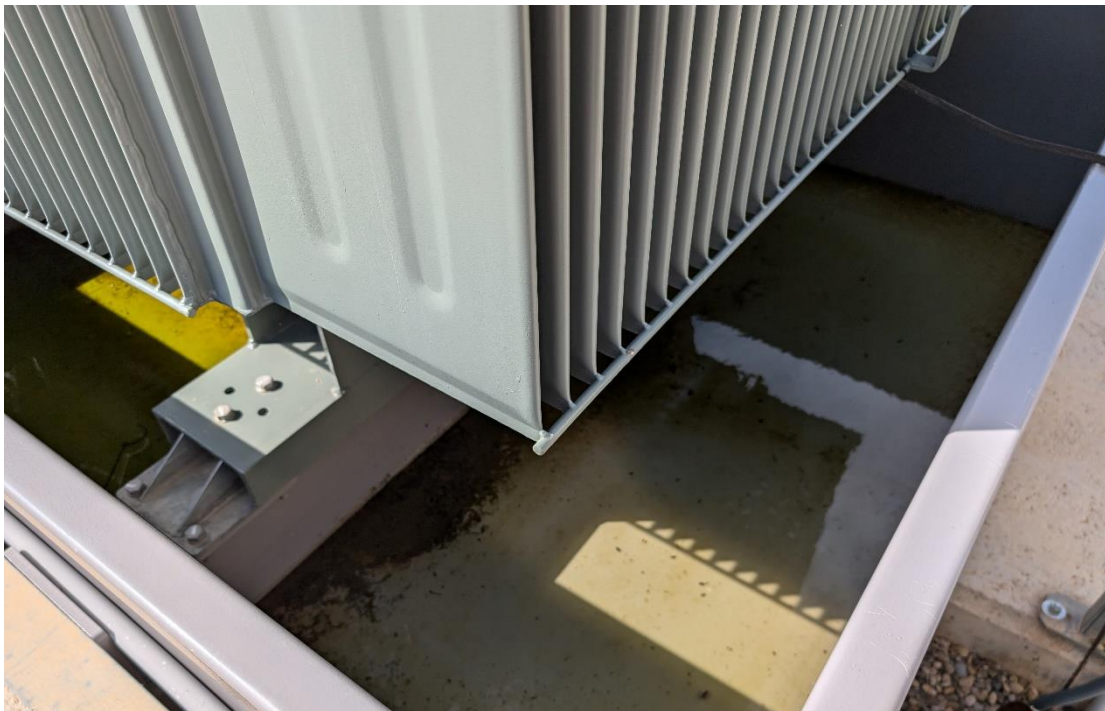
*Foto 8. Vista de la cubeta del centro de transformación con agua de las recientes lluvias. Estado limpio salvo por la presencia de algunos restos de origen vegetal llevados por el viento.*

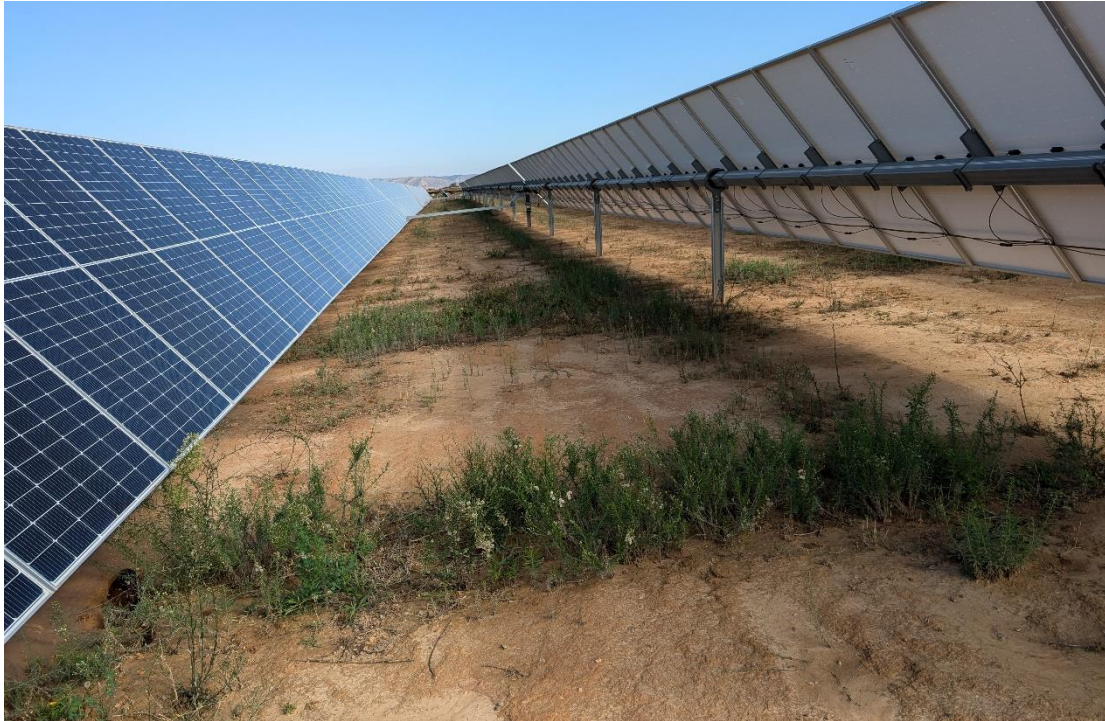
La cubierta vegetal en el interior de la implantación es escasa en varias zonas aunque en las partes más húmedas de la implantación sí que se alcanza una altura y cobertura considerables. Durante el presente periodo se ha realizado un desbroce mediante ganado ovino durante los días 30 y 31 de agosto. En dicho desbroce, ciertas plantas con menor grado de palatabilidad han permanecido por lo que han continuado su desarrollo y en el momento del seguimiento se han detectado herbáceas que han alcanzado cierta altura, se han lignificado y permanecen en pie. Las apreciaciones anteriores se pueden apreciar en las fotografías del anexo fotográfico.

*Foto 10. Vista de seguidores. Situación actual de la escasa cubierta vegetal entre filas de seguidores.*

Para las superficies desprovistas de cubierta vegetal, se propone la realización de una descompactación seguida de una siembra o hidrosiembra en estas zonas.

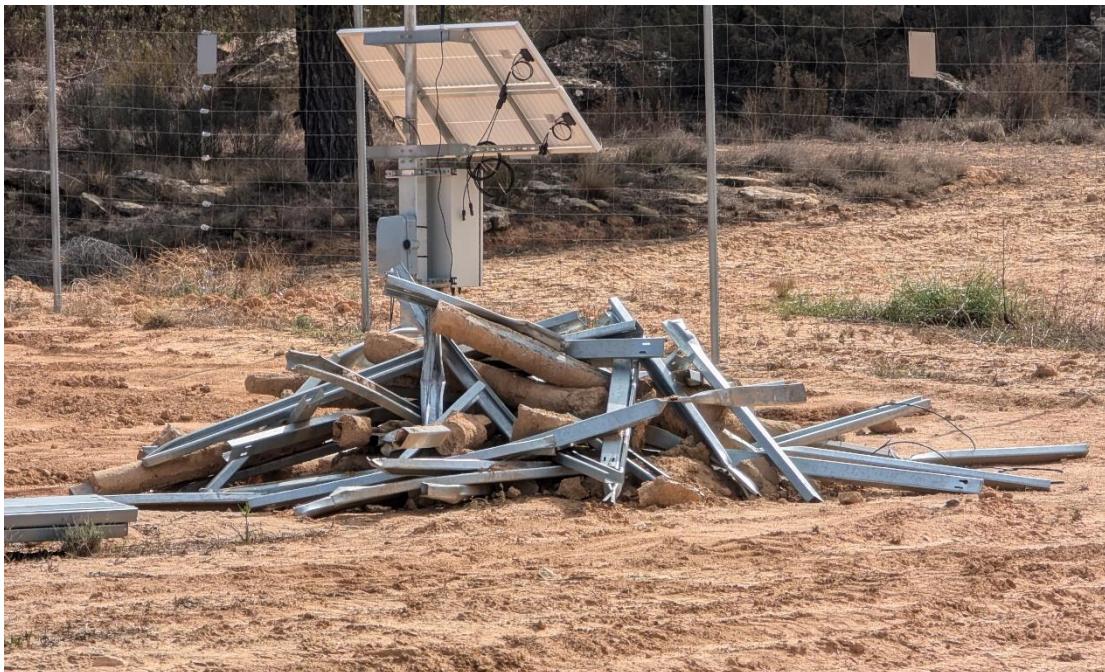
En las instalaciones de la planta fotovoltaica se han detectado zonas de acopios de materiales procedentes de los trabajos de sustitución de estructura fija por seguidores realizados el presente periodo en el recinto sur (Campo I+D) y en la instalación de una nueva fila de seguidores en el recinto Campo Solar Ignis 7. Se trata de pequeños acopios segregados aunque sin identificar, repartidos por el recinto fuera de zonas ocupadas por vegetación.

*Foto 19. Acopio de estructura metálica procedente de la retirada de paneles de estructura fija*

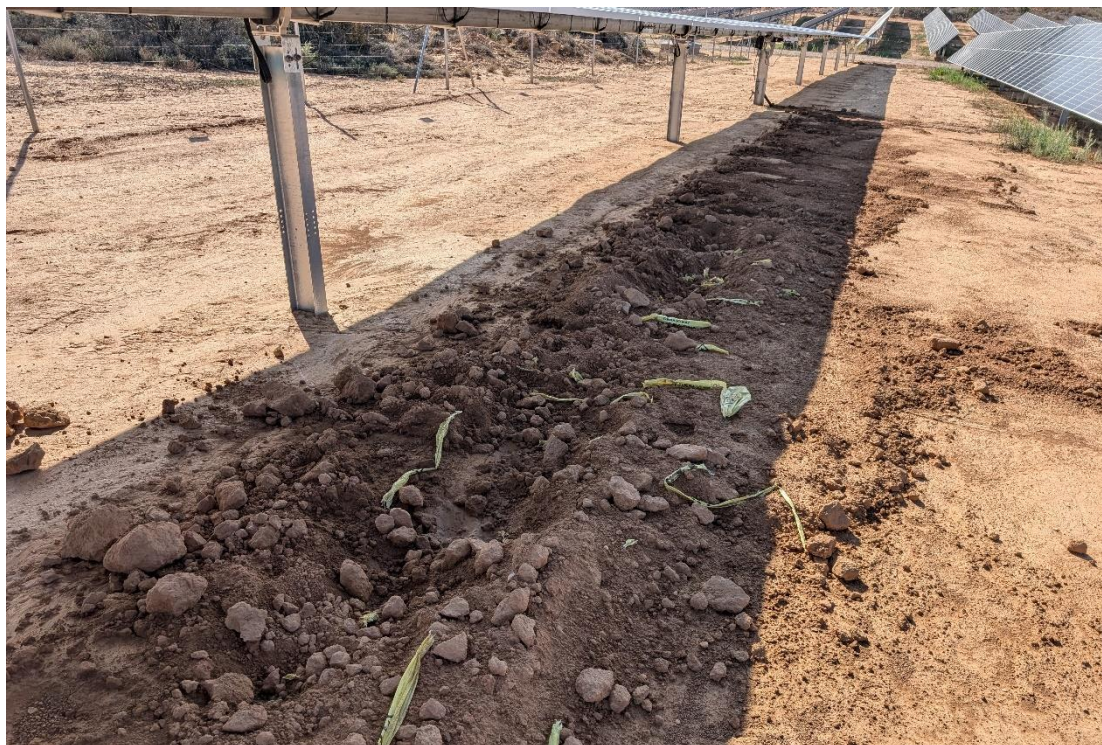
*Foto 20. Restos plásticos por desmantelamiento de cableado en zona de sustitución de paneles montados sobre estructura fija por seguidores*

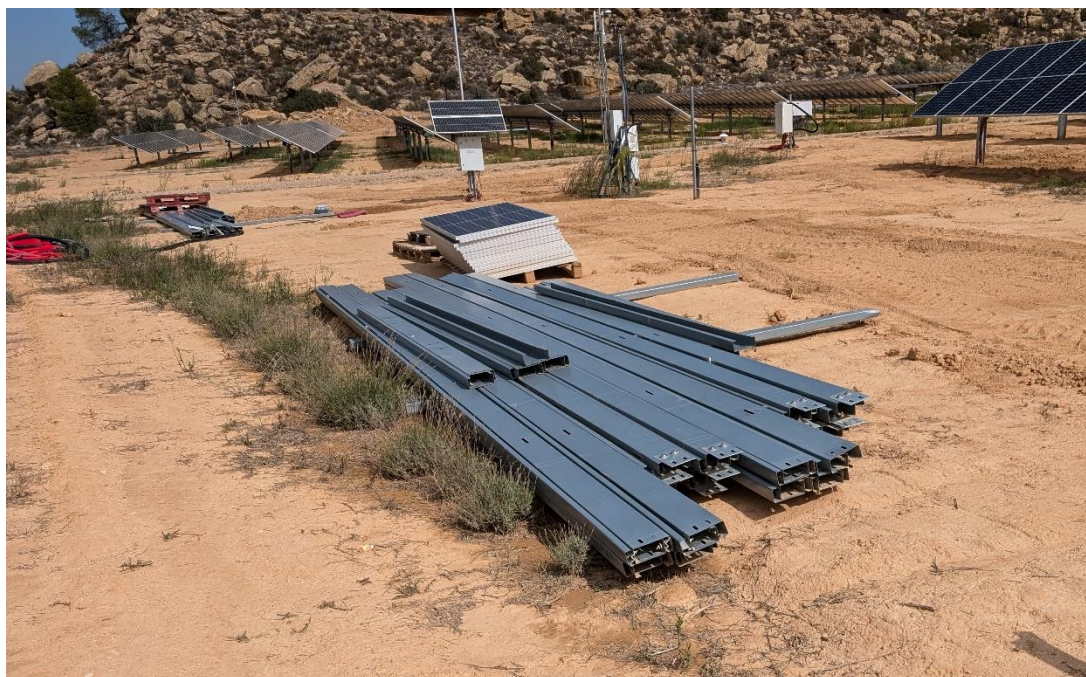
*Foto 21. Acopio de estructura metálica, tubos corrugados para circuitos eléctricos y paneles para el montaje de nuevos seguidores procedente de la retirada de paneles de estructura fija*

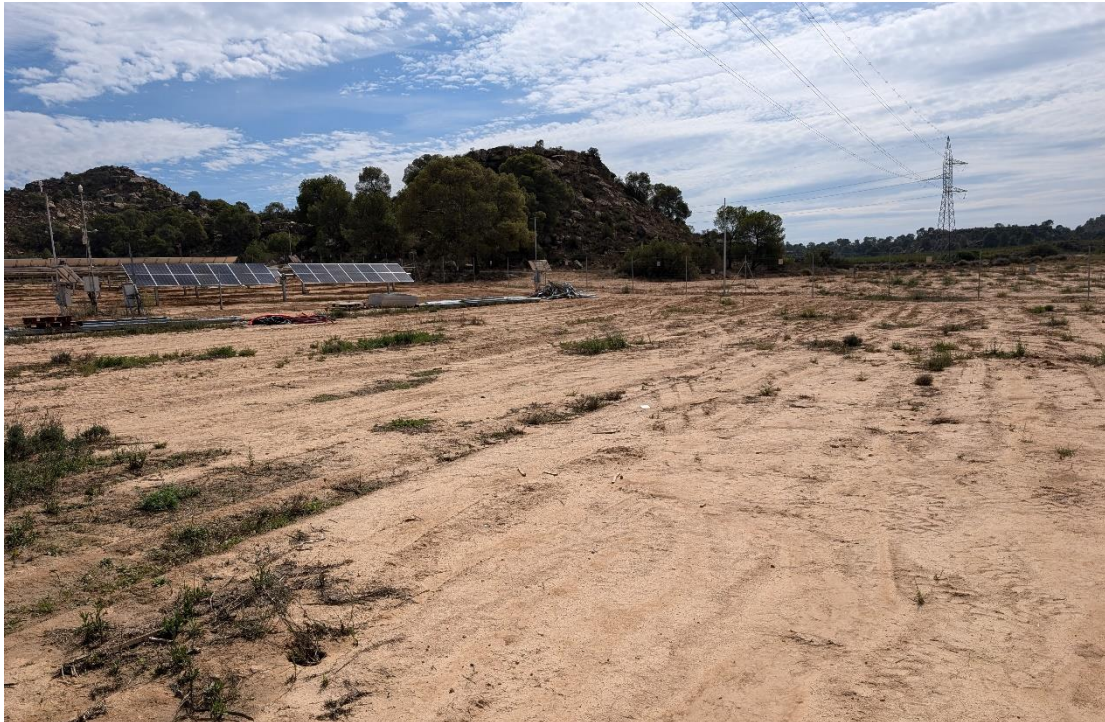
- Comprobación visual del estado de la vegetación en el interior de la planta fotovoltaica.  
De forma similar al periodo anterior, en este periodo se ha observado un detrimento en el desarrollo de la cubierta vegetal debido principalmente a las escasas lluvias y al suelo compacto. Por tanto, se deberá considerar la descompactación de terrenos y una siembra o hidrosiembra.

*Foto 22. Área de la planta con escasez de vegetación debido a compactación del suelo.*

También se plantea la descompactación y siembra/hidrosiembra en aquellas zonas con escasa o nula cobertura con vegetación. Esta medida deberá ir acompañada del acotamiento de la zona para evitar la compactación por pisoteo o circulación de la zona.

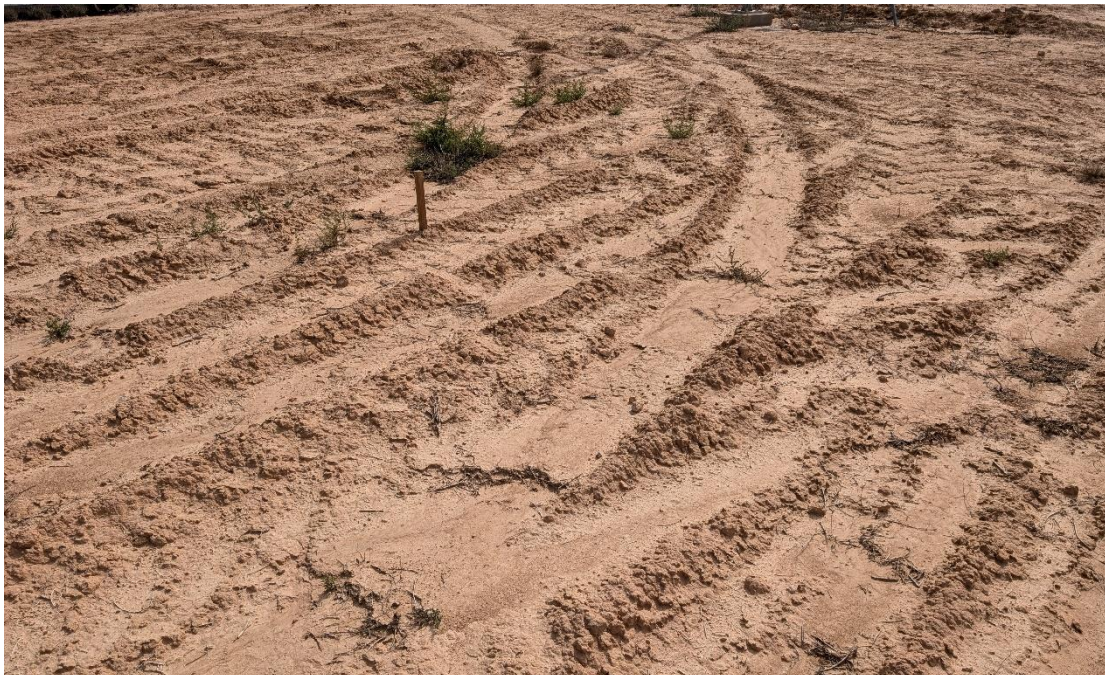
*Foto 23. Rodadas en zona de trabajo de sustitución de estructura fija por seguidores*

Se deberán reparar los caminos deteriorados como consecuencia del acceso de los vehículos de labores de mantenimiento en caso de que se produzcan. Cuando se realicen operaciones de

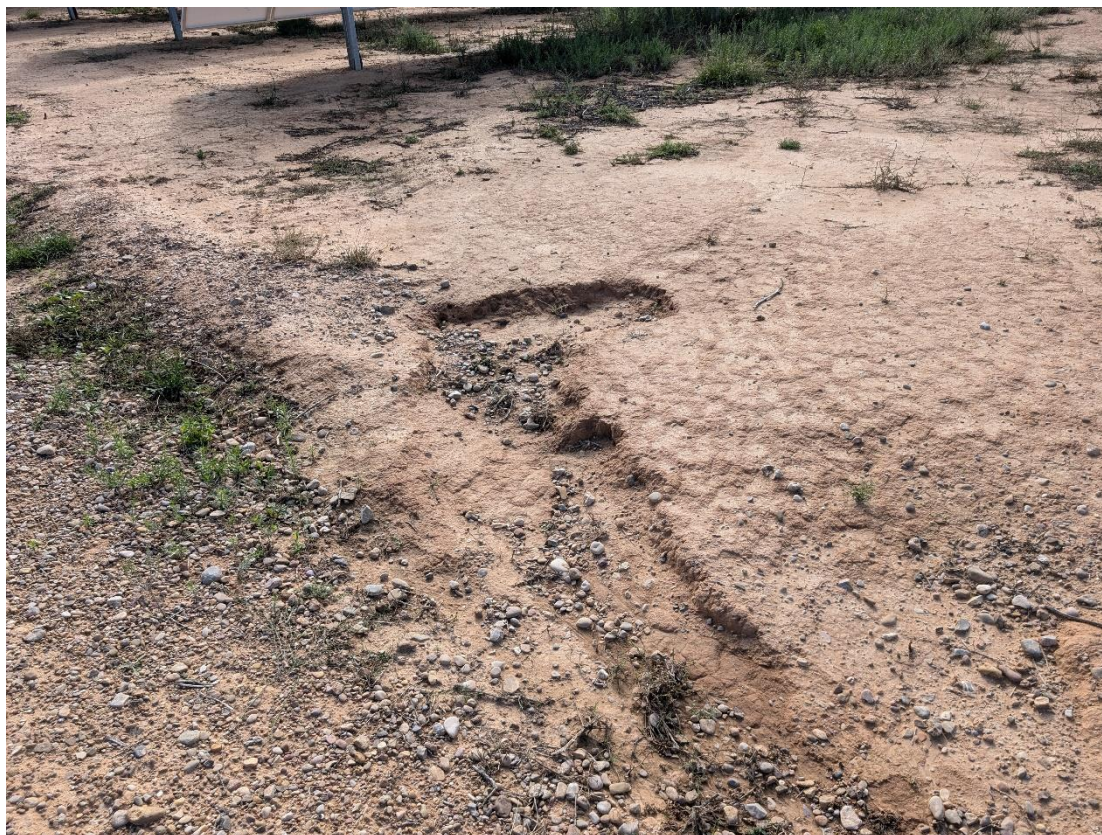
*Foto 24. Área con pequeños inicios de procesos erosivos*
