Planta fotovoltaica IGS

Plan de Vigilancia Ambiental en Fase de Operación

23 enero 2025

Ref. R022-1722443AEP-V01

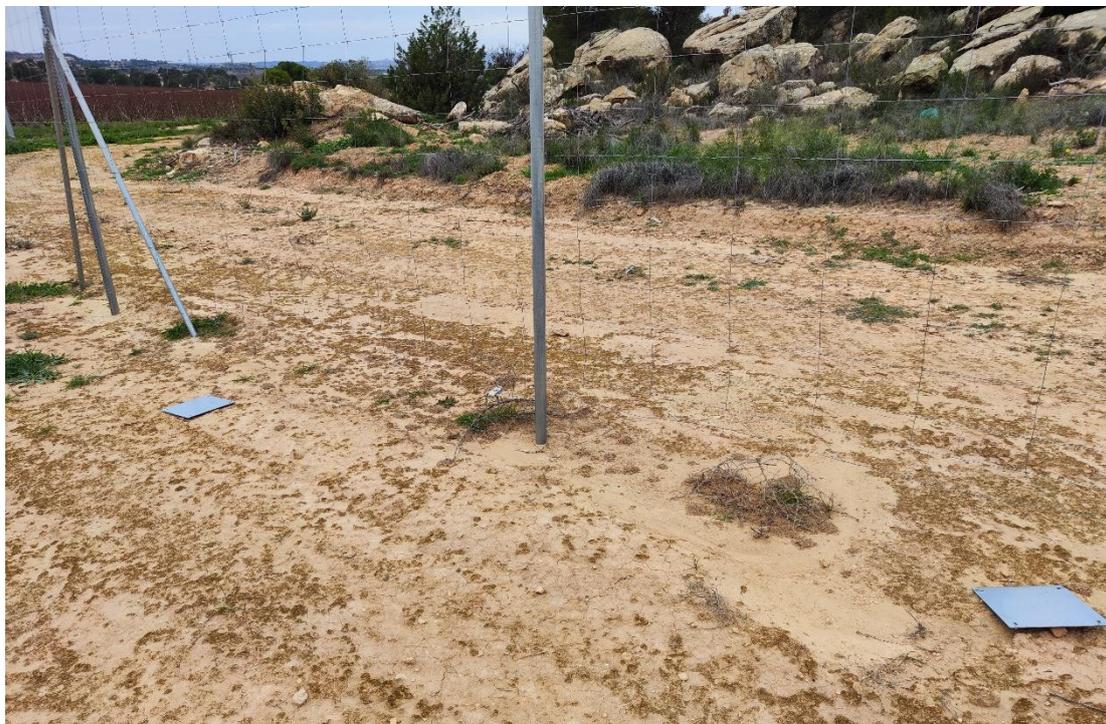
- Se controlará la permeabilidad para la fauna en el vallado de la planta fotovoltaica comprobando el buen estado del mismo: el vallado se encuentra en buen estado general aunque con zonas puntuales por donde han accedido jabalíes al interior de la instalación deformando ligeramente la parte inferior del vallado (evidencias de pelo y huellas en trimestres anteriores). Además, en la parte inferior del vallado se encuentran restos de lana que se quedan atrapados cuando se introducen las ovejas para el desbroce.

Foto 3. Placas de señalización de vallado caídas.

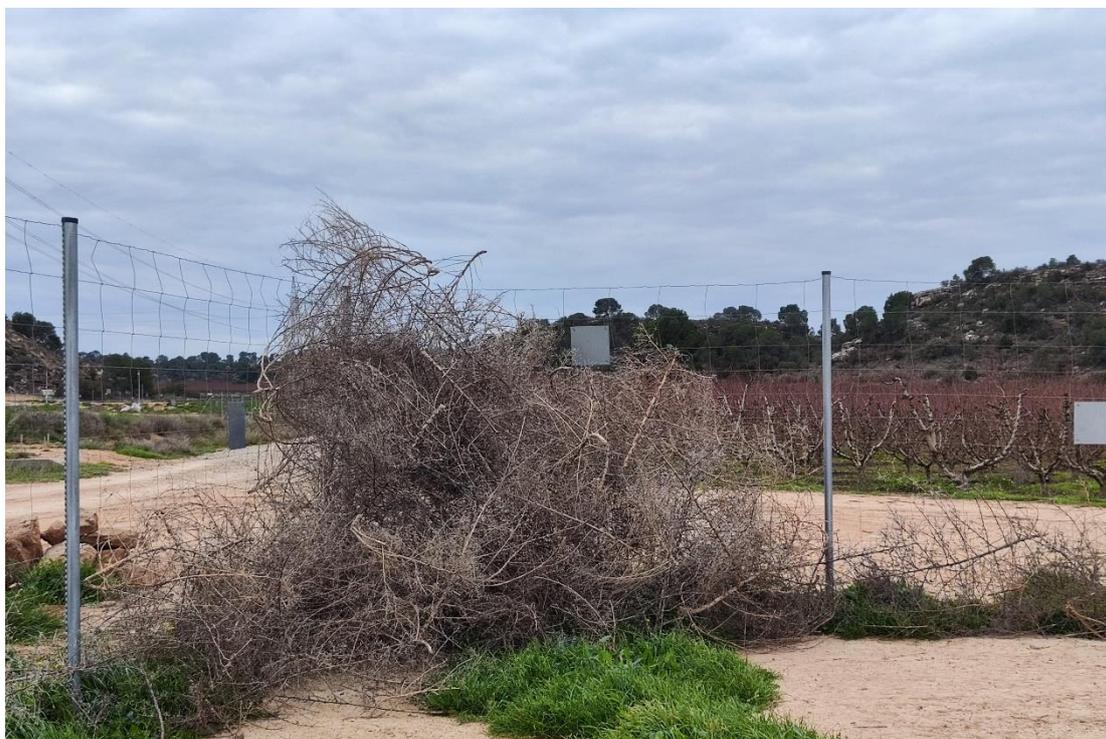
Foto 4. Restos de vegetación arrastrado por el viento contra el vallado.

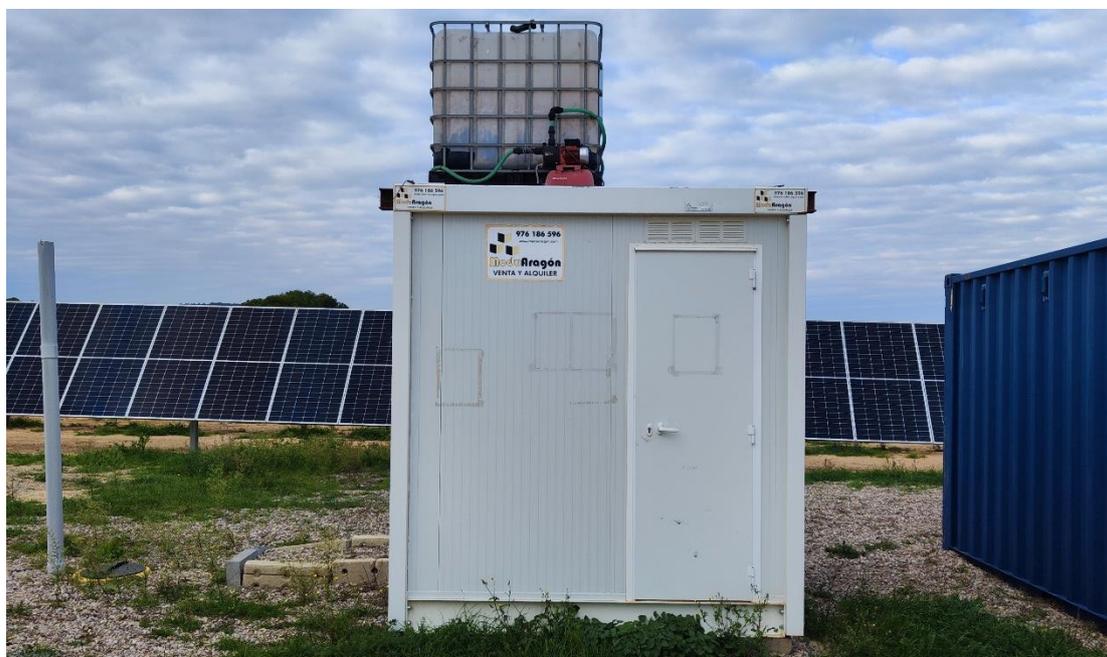
- Cabe citar que las instalaciones de cuartos de baño existentes no están siendo utilizadas por el personal de mantenimiento ya que, como se ha comentado, este personal se desplaza desde la cercana CTCC Peaker, por lo que no son necesarias. Por este motivo, no se están produciendo residuos de lodos de fosa séptica y se está planteando el desmantelamiento de estas instalaciones.

Foto 8. Zona de Instalaciones auxiliares: Cuartos de baño (fuera de uso) y almacén

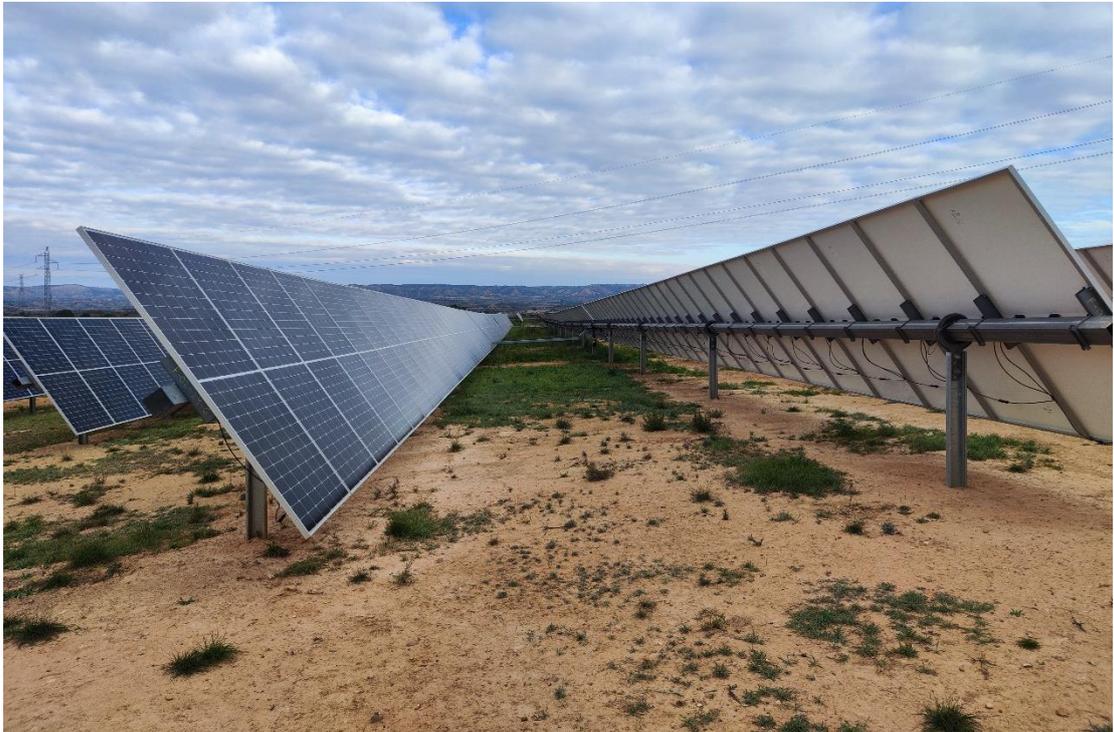
La cubierta vegetal en el interior de la implantación es escasa en varias zonas aunque en las partes más húmedas de la implantación sí que se alcanza una altura y cobertura considerables. Durante el presente periodo se ha realizado un desbroce mediante ganado ovino durante los días 21 y 22 de diciembre.

Foto 10. Vista de seguidores. Situación actual con áreas con escasa vegetación entre filas de seguidores.

Asimismo, durante la siguiente anualidad, se contempla por parte del promotor la descompactación y siembra en superficies definidas que presentan escasa o nula cobertura vegetal. Esta medida deberá complementarse con el acotamiento de la zona para prevenir la compactación causada por pisoteo o circulación en el área.

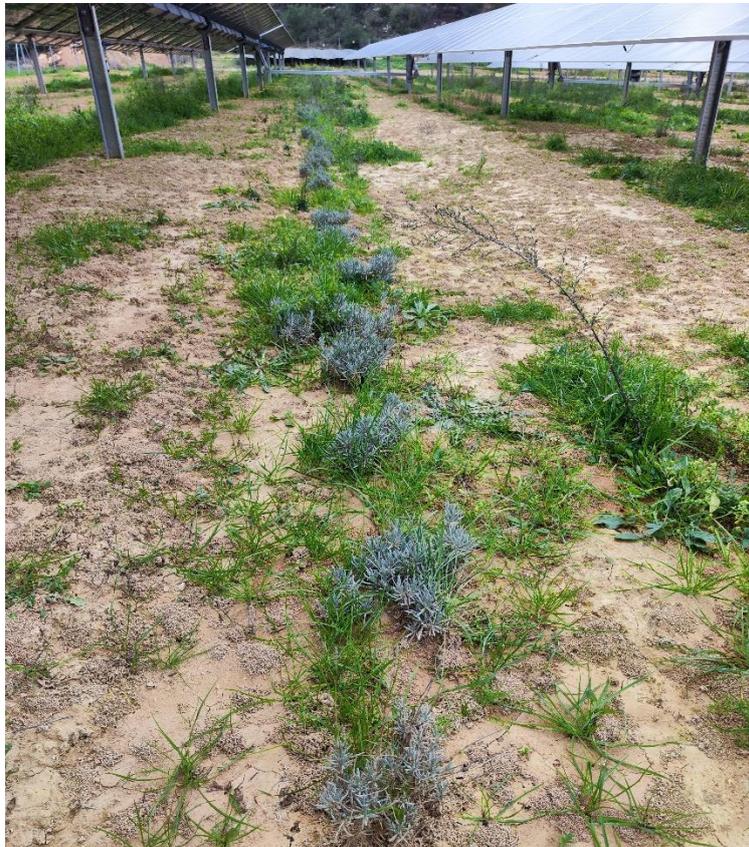
- En las plantaciones de lavandín entre seguidores: se ha observado una evolución positiva de los ejemplares durante este período. Aunque se trata de un proceso lento, se aprecian ligeras mejoras, las cuales son evidentes en las fotografías del anexo fotográfico

Foto 12. Vista de las plantaciones de lavandín.

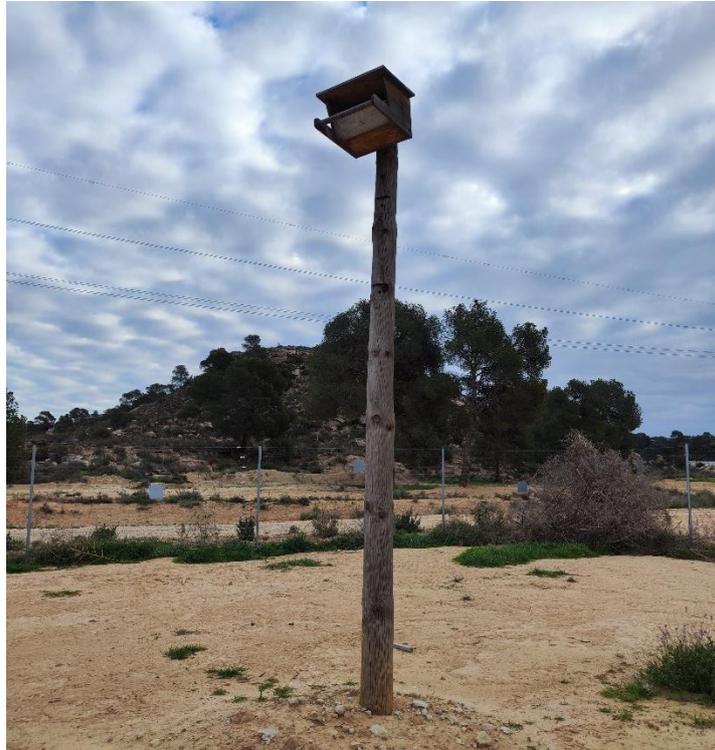
Durante este periodo se ha producido la instalación de algunas ampliaciones de seguidores en el recinto sur (Campo I+D). Como consecuencia de este hecho, una de las cajas nido queda demasiado próxima a los seguidores por lo que pierde su funcionalidad. Se recomienda trasladar esta caja nido a un punto más alejado de la zona de seguidores, y colocarlo de tal manera que se oriente la caja nido mirando al exterior del vallado a una zona lo más naturalizada posible.

Foto 15. Caja nido al sur del recito principal (envolvente noreste).

Se recomienda el cambio de ubicación de la caja nido del recinto sureste debido a su cercanías a los nuevos seguidores.
 No se han detectado evidencias de colisiones o atropellos en el entorno de la planta fotovoltaica. Se ha contado apoyo canino para su comprobación.
 Se han repuesto las placas de visibilidad anticolidión caídas, aunque se han detectado algunas con fijación deficiente y nuevas placas caídas. Aún así se observa una ligera mejora respecto a periodos anteriores.

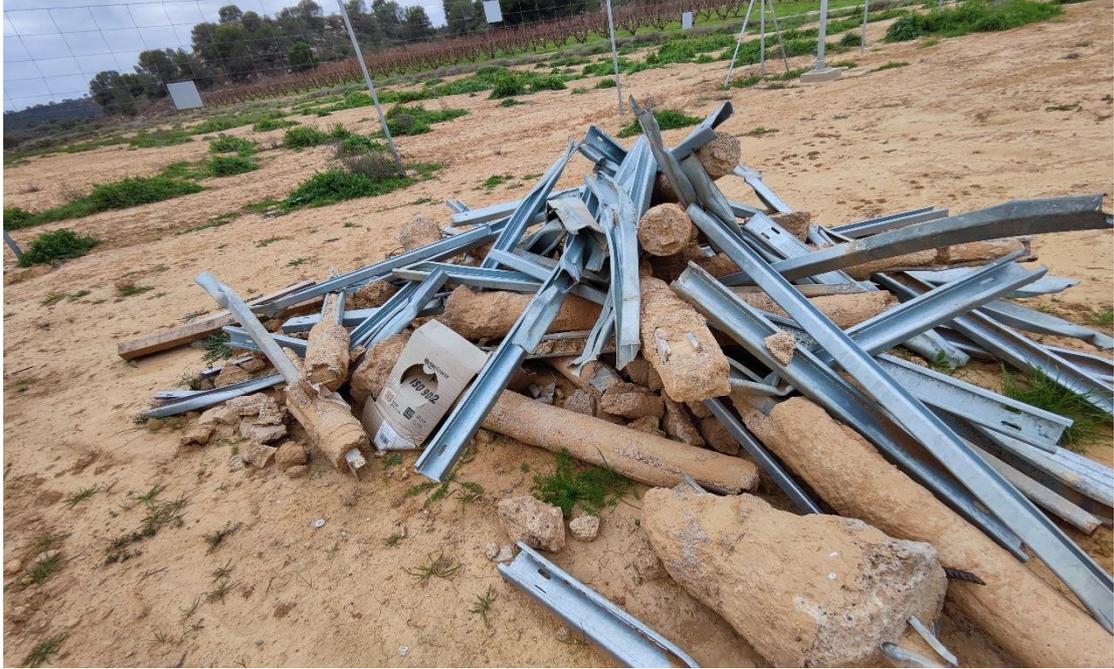
En el periodo anterior se detectaron zonas de acopios de materiales procedentes de los trabajos de sustitución de estructura fija. Se trata de pequeños acopios segregados aunque sin identificar, repartidos por el recinto fuera de zonas ocupadas por vegetación.

- Debido a los cambios efectuados en la disposición de paneles fotovoltaicos en el periodo anterior, se han encontrado acopios de RCDs en varias zonas de dichos recintos: paneles, bobinas de cables, metales... y restos plásticos esparcidos por el suelo en las zonas donde se han levantado zanjas de circuitos eléctricos. Los restos deberán ser recogidos y acopiados

Foto 17. Acopio de estructura metálica procedente de la retirada de paneles de estructura fija

como RCDs y todos los RCDs acopiados deberán ser valorizados y retirados a través del gestor autorizado de la CTCC Peaker, instalación con la que se comparte la gestión de los residuos.

A esta recogida se le dará prioridad en el próximo trimestre.

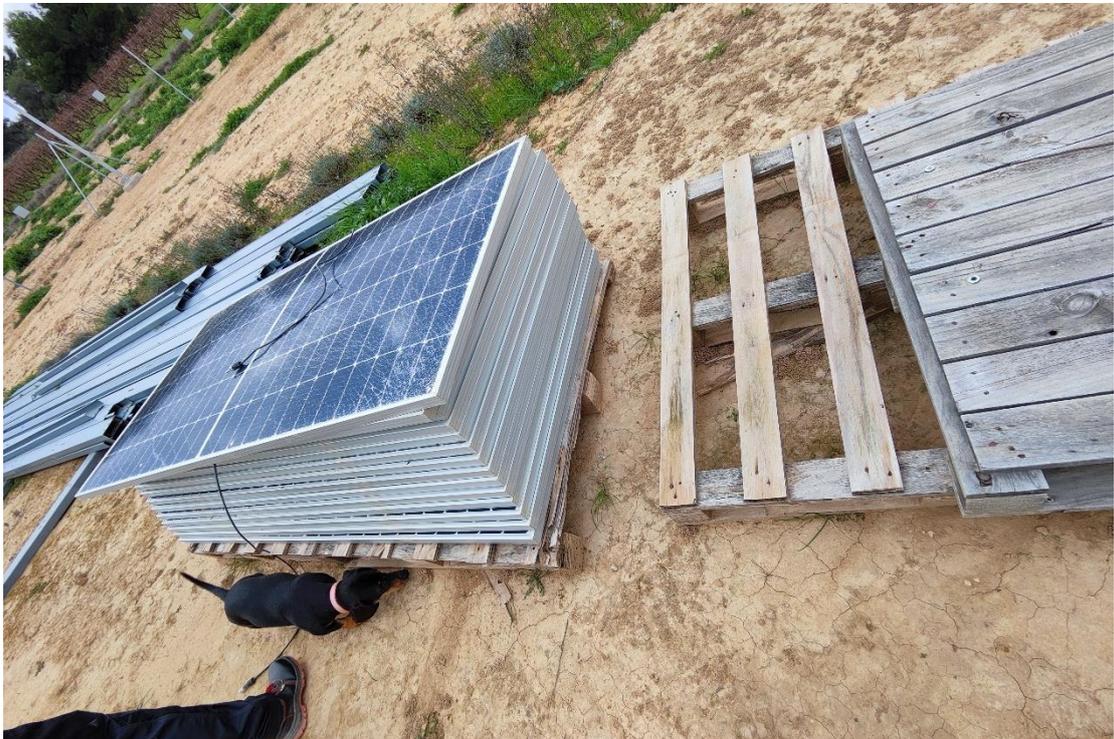
Durante este periodo, dichos acopios continuaron presentes, por lo que el promotor ha priorizado su retirada para el próximo trimestre.

Foto 18. Acopios de materiales en recinto sur (Campo I+D)

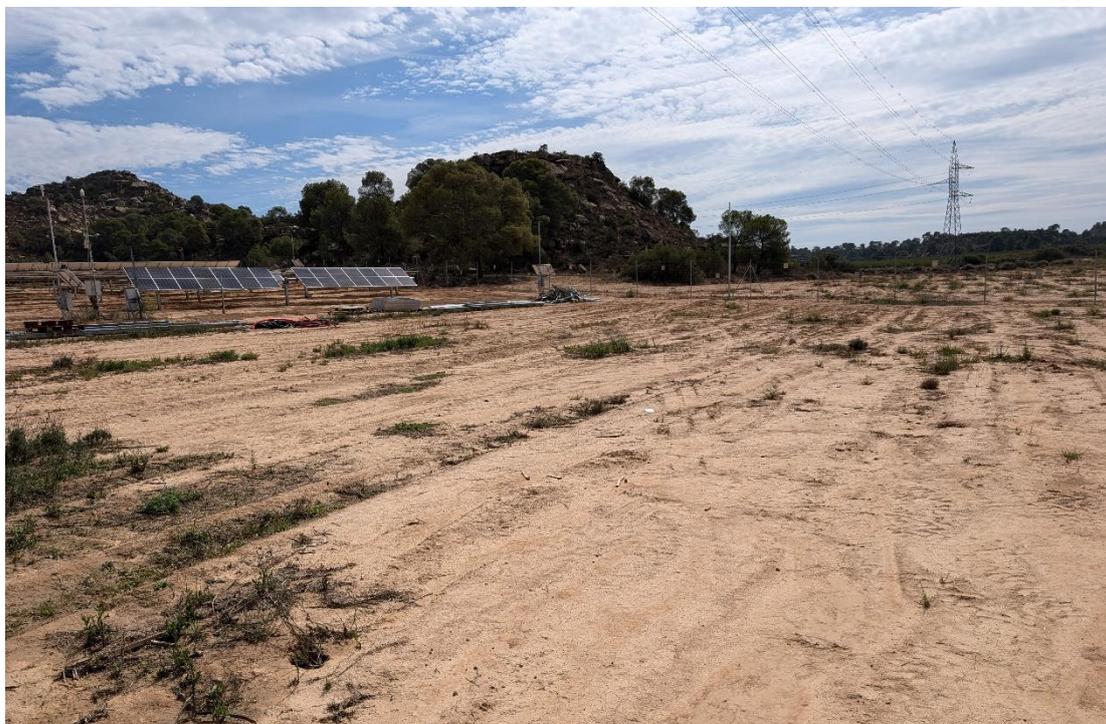
- Comprobación visual del estado de la vegetación en el interior de la planta fotovoltaica. De forma similar al periodo anterior, en este periodo se ha observado un detrimento en el desarrollo de la cubierta vegetal debido principalmente al suelo compacto.

Foto 19. Área de la planta con escasez de vegetación debido a compactación del suelo.

Se prestará especial atención a la evolución de la cubierta vegetal bajo seguidores. Igualmente, como se ha mencionado en apartados anteriores, se planificará en detalle la descompactación de ciertas superficies para llevar a cabo una nueva siembra que favorezca el desarrollo de una cubierta vegetal en zonas donde actualmente no se está produciendo. Esta actuación está prevista para la semana del 27 al 31 de enero de 2025.

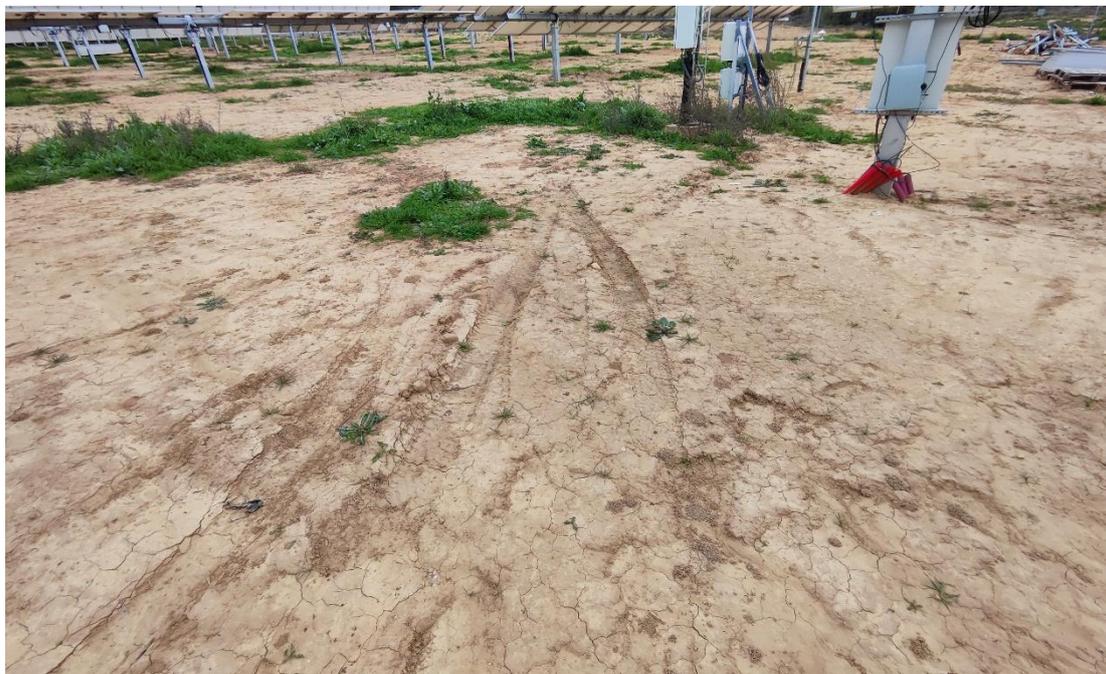
Foto 20. Compactación del terreno y aparición de rodadas
