# PLAN DE VIGILANCIA AMBIENTAL EN FASE DE OPERACIÓN

## FV IGNIS GENERACIÓN SOLAR

| Nº de informe y año de seguimiento | INFORME nº 1 |
| Período que recoge el informe: | ENERO 2025 –MARZO 2025 |

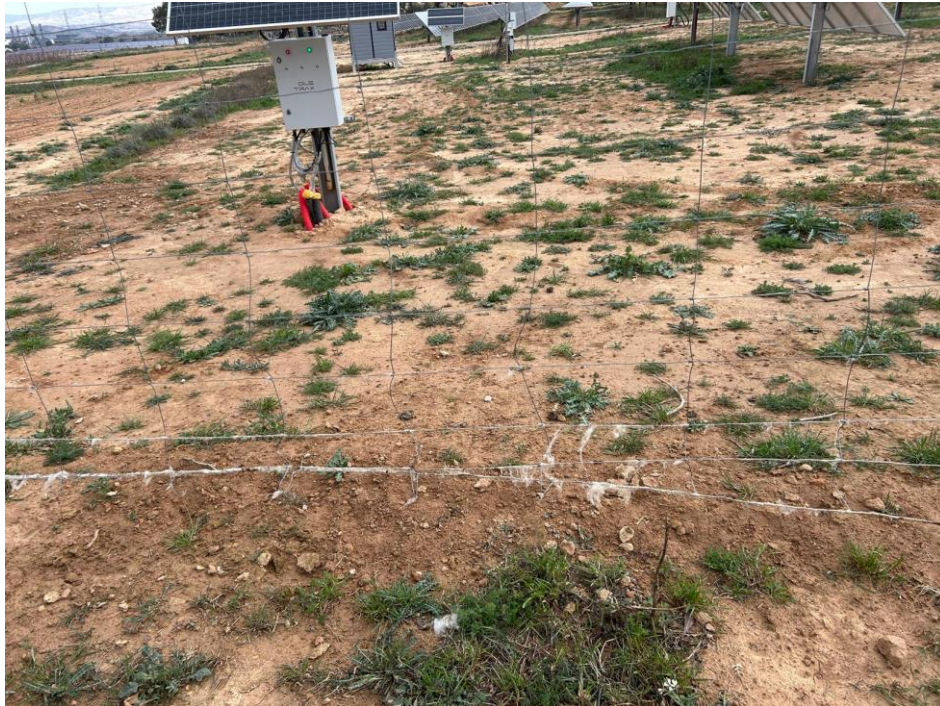
- Se comprobará la permeabilidad del vallado para la fauna, así como el buen estado del mismo: el vallado se encuentra en buen estado de forma general. Se ha identificado restos de lana en la parte inferior del vallado que correspondería a las ovejas que se ocupan de desbrozar. Se han identificado huellas de jabalí y corzo tal y como se han visto en trimestres anteriores.

**Vallado perimetral con evidencias del paso de las ovejas**

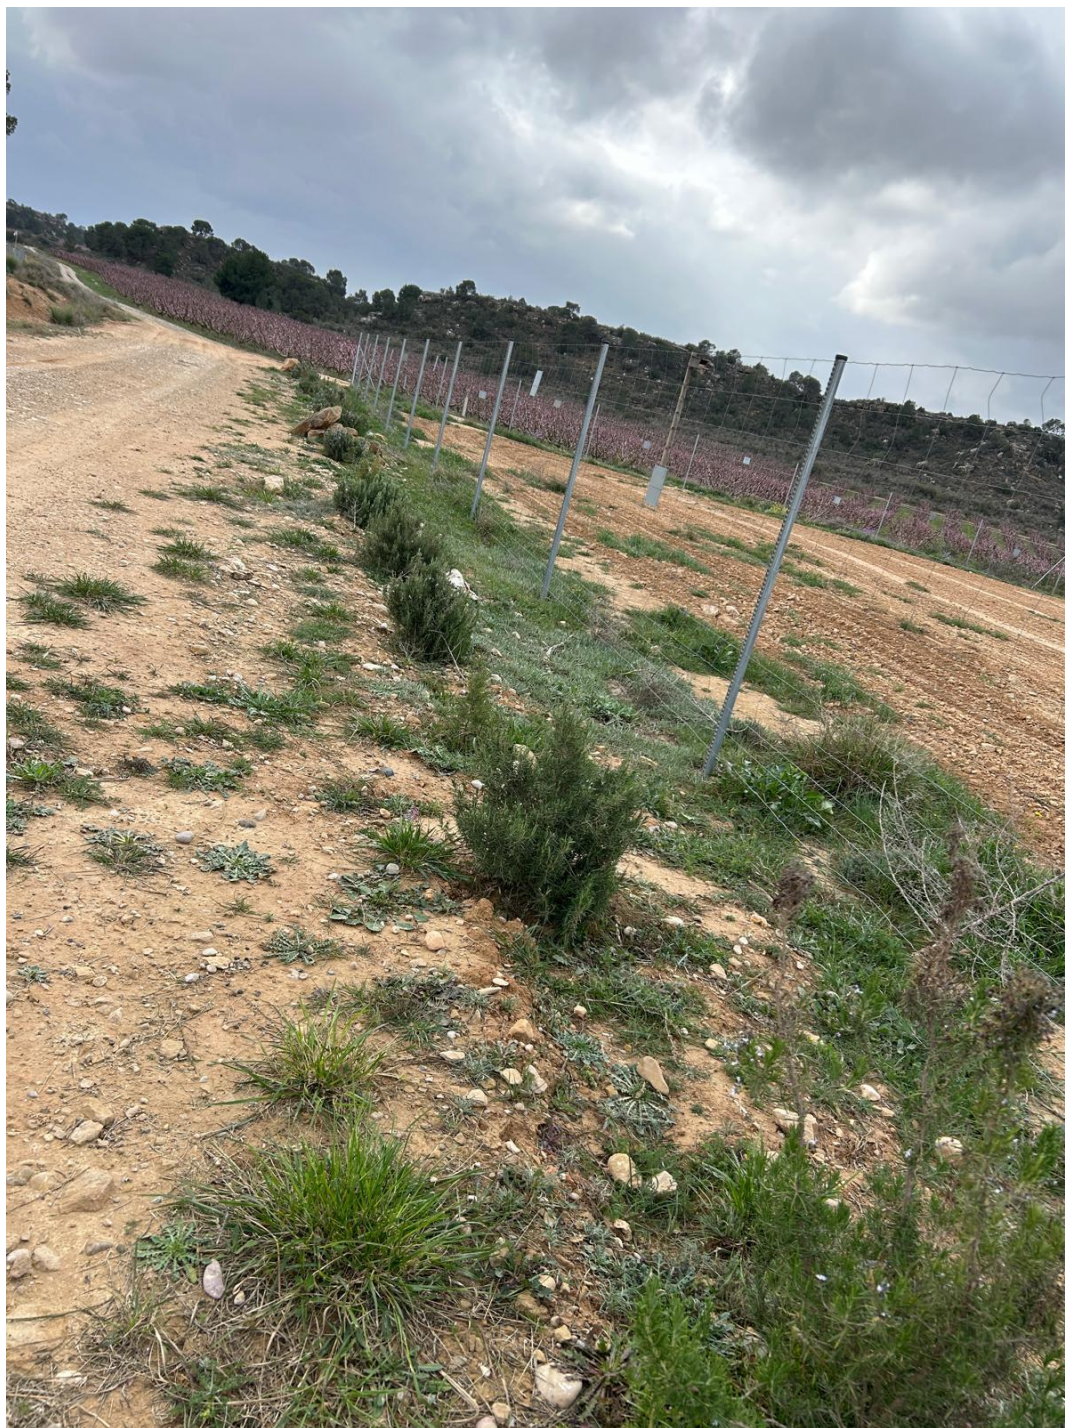
Se ha realizado reposición de marras de la pantalla vegetal con especies como retama y romero.

### Pantalla vegetal con gran evolución

Se continuará observando el desarrollo de la pantalla vegetal y se establecerán las medidas oportunas para la reposición de marras en el caso que sea necesario.

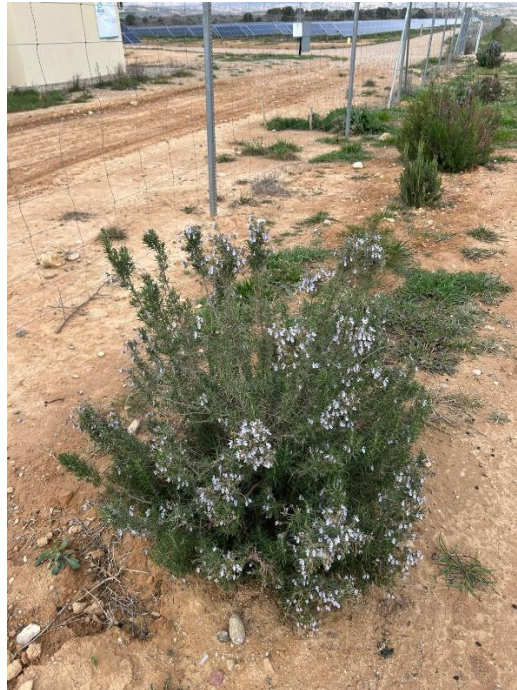
- Pantalla vegetal: se ha procedido a la reparación de marras de la pantalla vegetal con romero y retama.
  - Laboreo y siembras: en interior del vallado se ha procedido a la descompactación y siembra de superficie de las zonas libres de vegetación que corresponden con las zonas próximas al vallado y del camino.
  - Plantaciones de lavandín entre seguidores: durante este trimestre se ha observado buen estado del lavandín. Esta especie no es propia de ambientes muy húmedos por lo que las zonas en las que ha estado más expuesto a la humedad no se ha visto tan favorecido como las zonas con menos disponibilidad de agua, pero en ambos casos se observa buen estado.
- Durante este trimestre no se han realizado riegos.

### Romero de la pantalla vegetal exterior

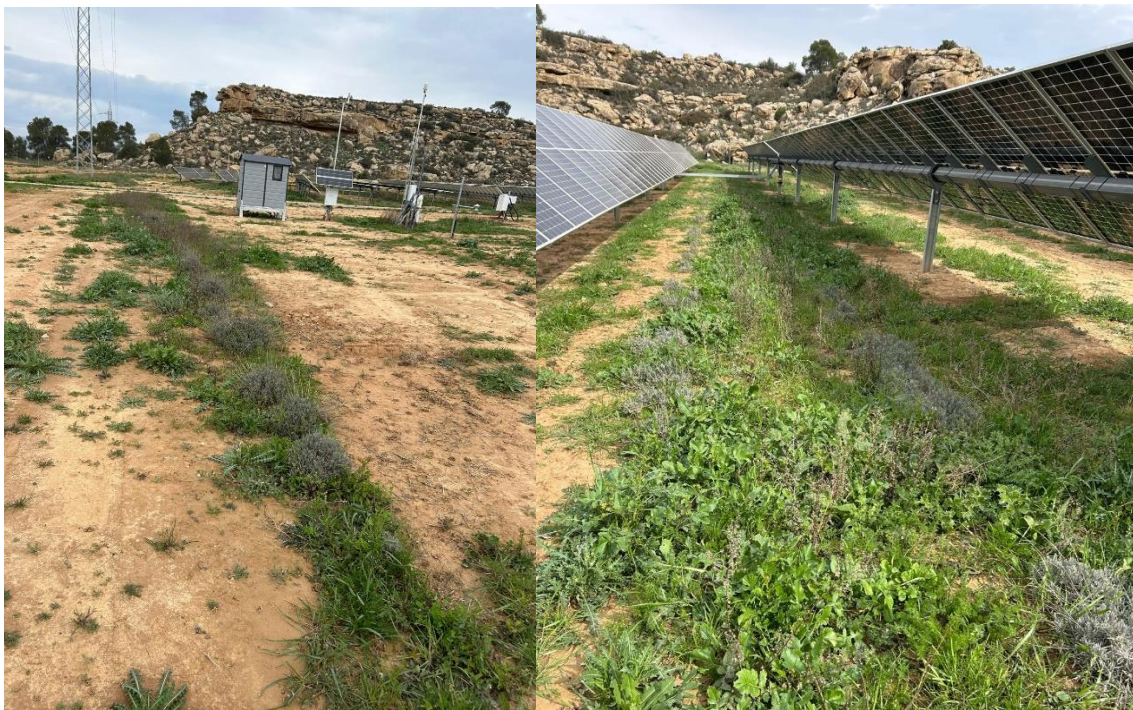
El lavandín plantado entre los seguidores se ha mantenido en buen estado, creando pequeños hábitats para invertebrados. No obstante, al darse un periodo excepcional de lluvias, el lavandín de las zonas más húmedas no se ve tan favorecido como en las que hay menos disponibilidad de agua.

### Lavandín

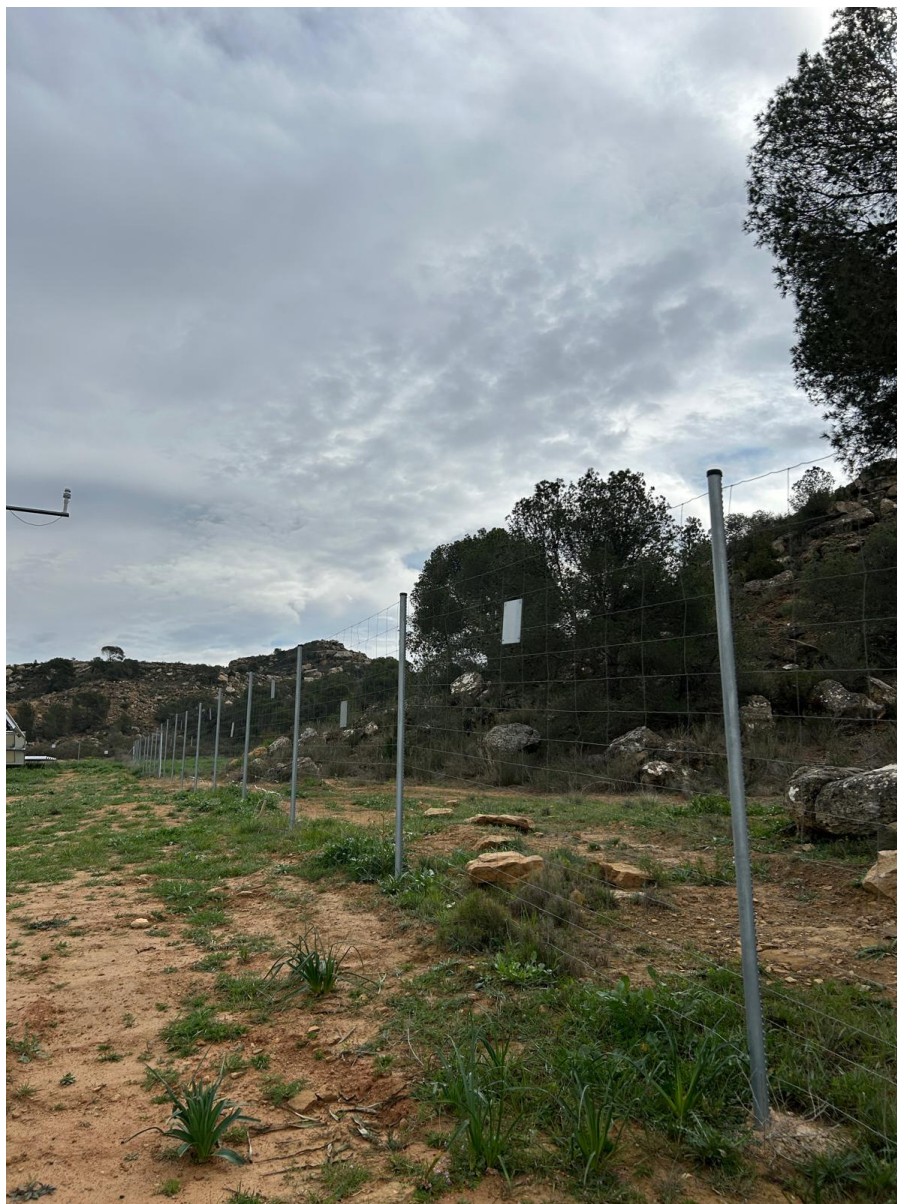
- Mortalidad por colisiones contra el vallado y atropello en los viales: durante la visita se ha hecho inspección visual del perímetro del vallado y de los viales y no se ha detectado ningún ejemplar muerto. Durante la inspección por el vallado perimetral, se han detectado 7 placas anticolidión derribadas en el suelo que deberán ser repuestas. Las placas anticolidión derribadas, se debe a las fuertes rachas de viento que se producen ocasionalmente.

**Vallado perimetral con las placas anticolidión a tresbolillo**

Tras la visita, se ha comunicado al personal de mantenimiento la necesidad de reposición de las placas anticollisión, además de que hagan una revisión periódica del vallado ya que con las fuertes rachas de viento las placas se caen.

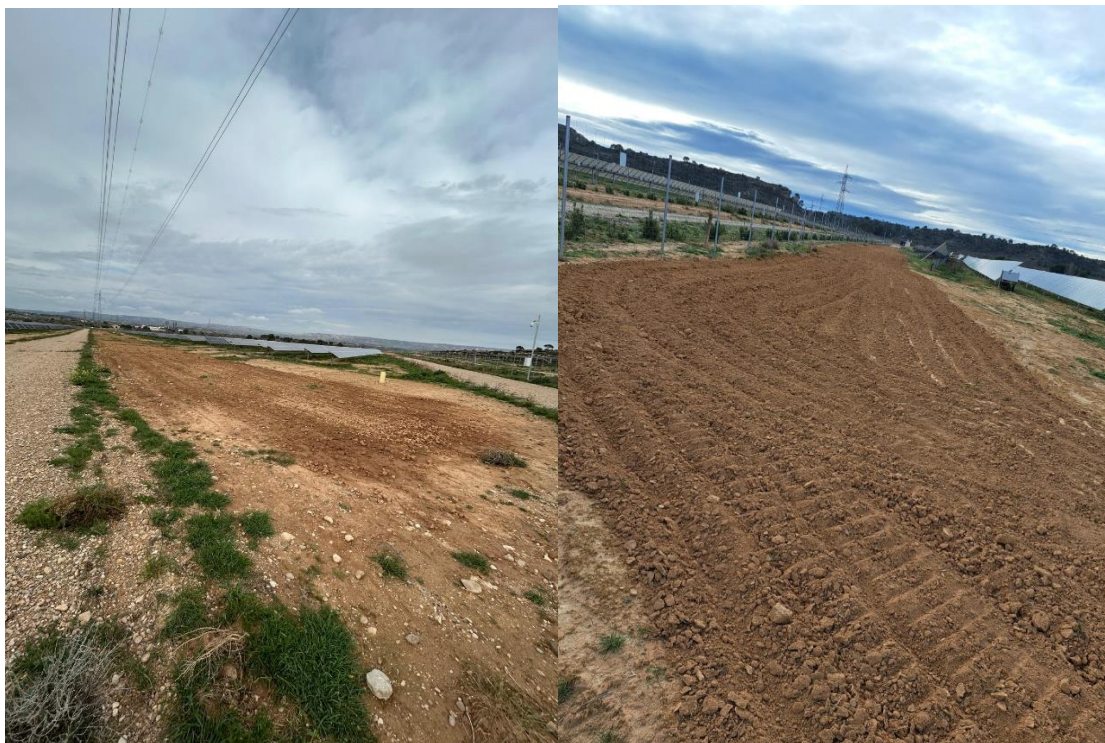
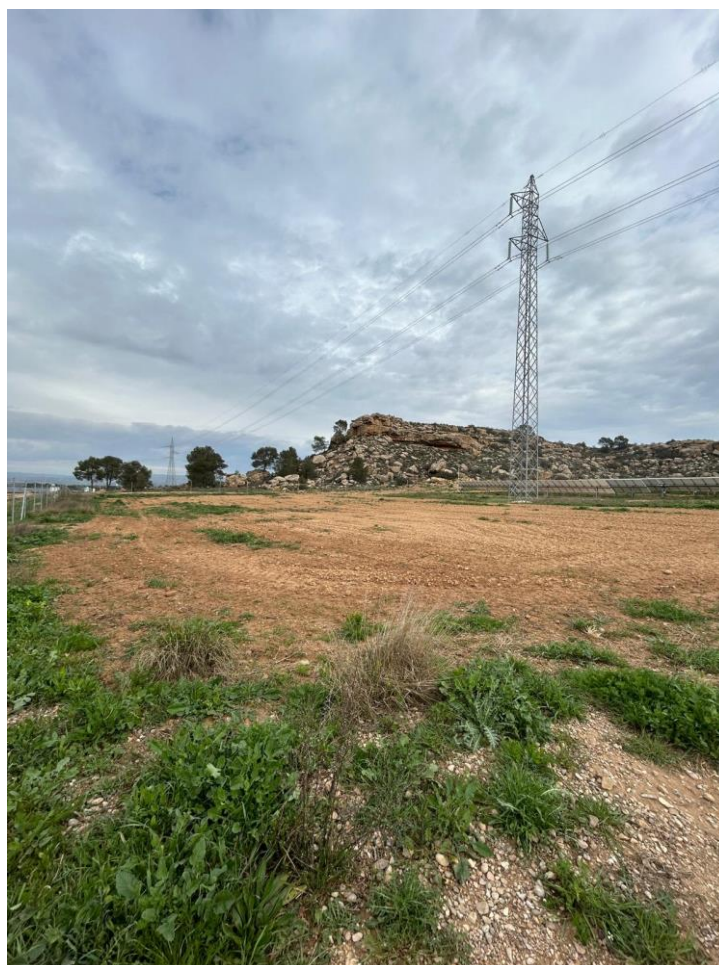
En este trimestre se han realizado trabajos de descompactación y siembras de gramíneas y leguminosas durante la última semana de enero. Estos trabajos se han ejecutado en las zonas amplias que estaban libres de vegetación, las cuales corresponden a las zonas entre los seguidores y el vallado, zonas exteriores a caminos y otras superficies que permitían realizar estos trabajos.

### Áreas sembradas en el interior de la planta

Se prestará especial atención al desarrollo de la cubierta vegetal, en concreto a las siembras realizadas en el mes de enero, además de las zonas en las que se han descompactado. Se comprobará en estas zonas si hay desarrollo de vegetación y si es preciso aplicar alguna medida adicional.

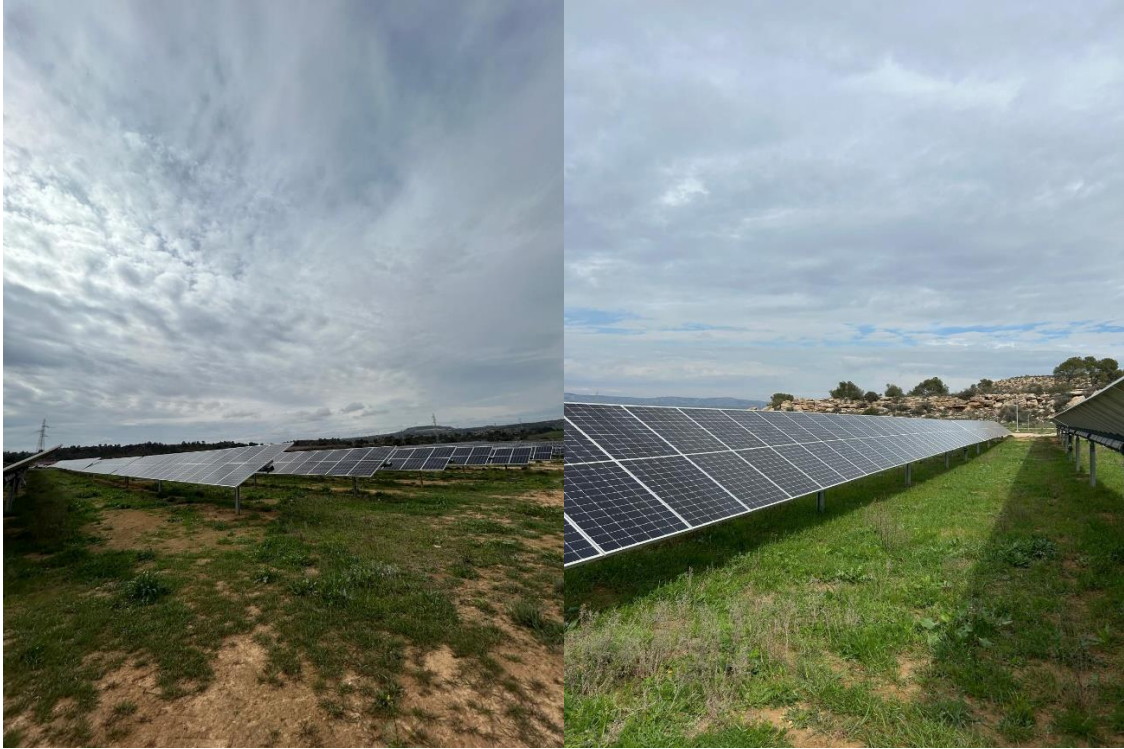
Durante este trimestre se ha observado un mayor desarrollo de la cubierta vegetal con respecto al periodo anterior, debido a la presencia de lluvias, algo poco común en esta zona. La cubierta de vegetación es discontinua, siendo más escasa en las zonas cercanas a caminos y bajo los seguidores.

### Cubierta vegetal bajo seguidores

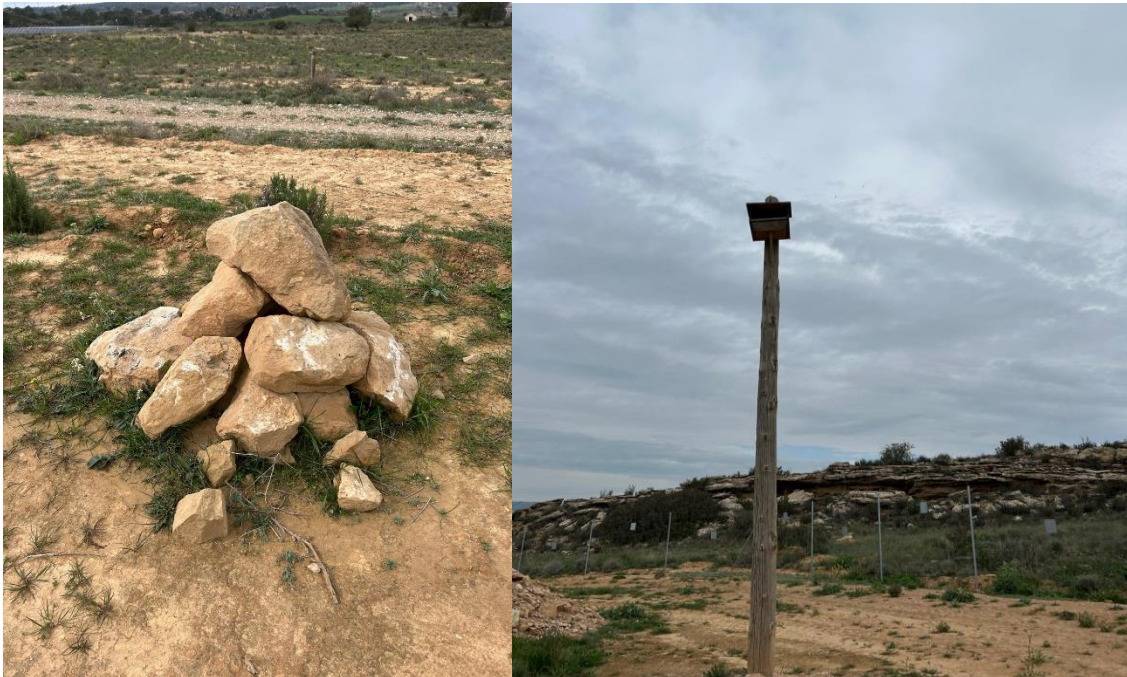
- Cajas nido: se ha encontrado alguna evidencia de uso, pero no de forma habitual. No se ha identificado en este trimestre ejemplares de gorrión moruno.

- Colmenas: se dispone de una colmena. Se está contactando con algunos apicultores de la zona para su gestión y control.
  - Majanos de invertebrados y reptiles: se detectan algunos invertebrados.

### Majano y caja nido

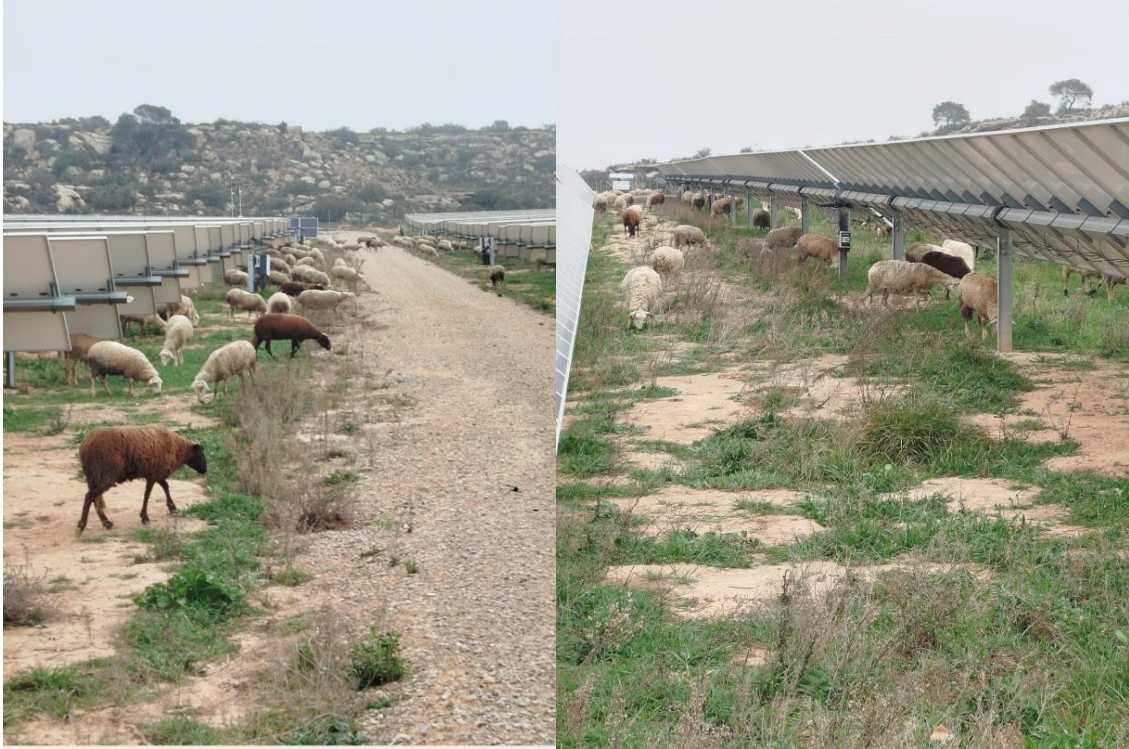
Las zonas en las que hay presencia de vegetación hay varias zonas en donde la vegetación alcanza una altura y cobertura considerable. Durante ese trimestre se ha realizado un desbroce de vegetación mediante pastoreo durante los días 19, 20 y 21 de febrero.

**Desbroce con ovejas**

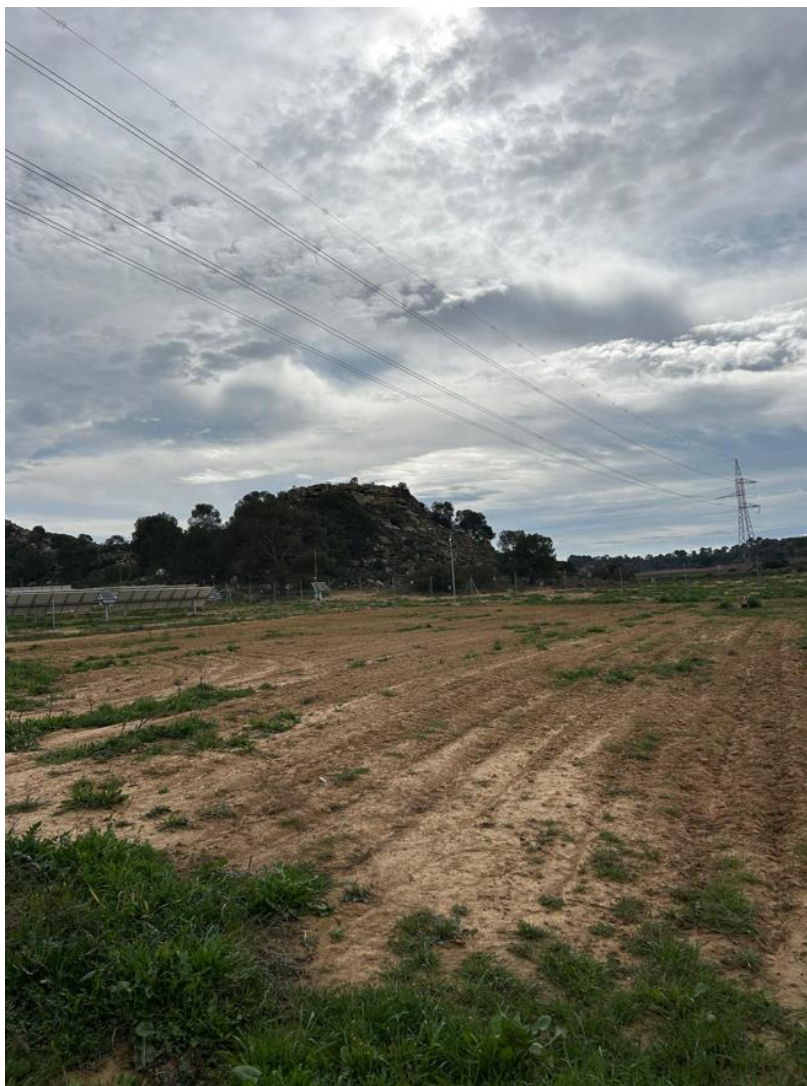
En el trimestre anterior se detectaron zonas de acopios de materiales procedentes de los trabajos realizados. Tras comunicarles al personal de mantenimiento de la planta la necesidad de recogida de estos materiales, durante este trimestre se han retirado y almacenado en su lugar correspondiente.

**Área libre de acopio de materiales almacenados en trimestres anteriores y sembrada actualmente**
