# INFORME CUATRIMESTRAL FASE EXPLOTACIÓN- 2º INFORME 1º AÑO

FV LA CUESTA I

| Nº de informe y año de seguimiento: | INFORME nº2 del AÑO 1 |
| Periodo que recoge el informe: | ENERO – ABRIL 2024 |

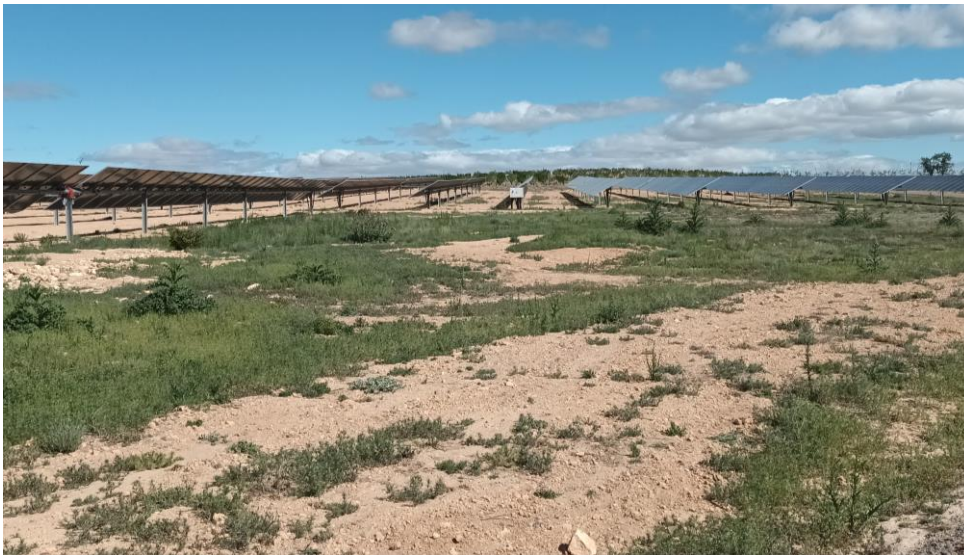
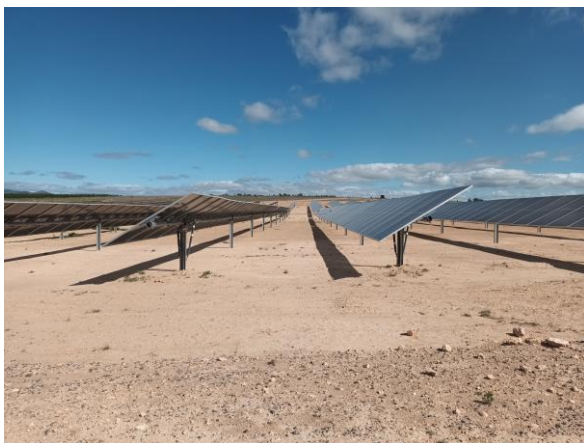
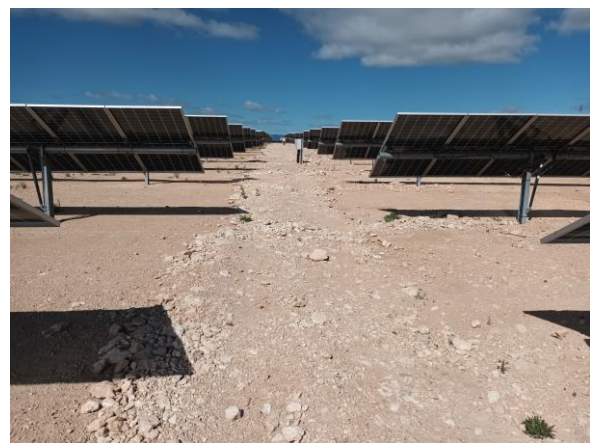
**Actualización de la tarea:** como se ha comentado en el apartado anterior, gracias a las lluvias y a las temperaturas moderadas de los últimos meses, se ha producido una cierta recuperación del proyecto en lo que a cobertura vegetal se refiere, especialmente en las zonas no ocupadas por los seguidores. Aún así, buena parte del proyecto no presenta vegetación, y no parece que la recuperación de estas zonas se vaya a producir de forma satisfactoria a corto-medio plazo sin intervención.

Contraste entre aquellas zonas que presentan mayores niveles de regeneración y aquellas que no, durante la visita del mes de abril

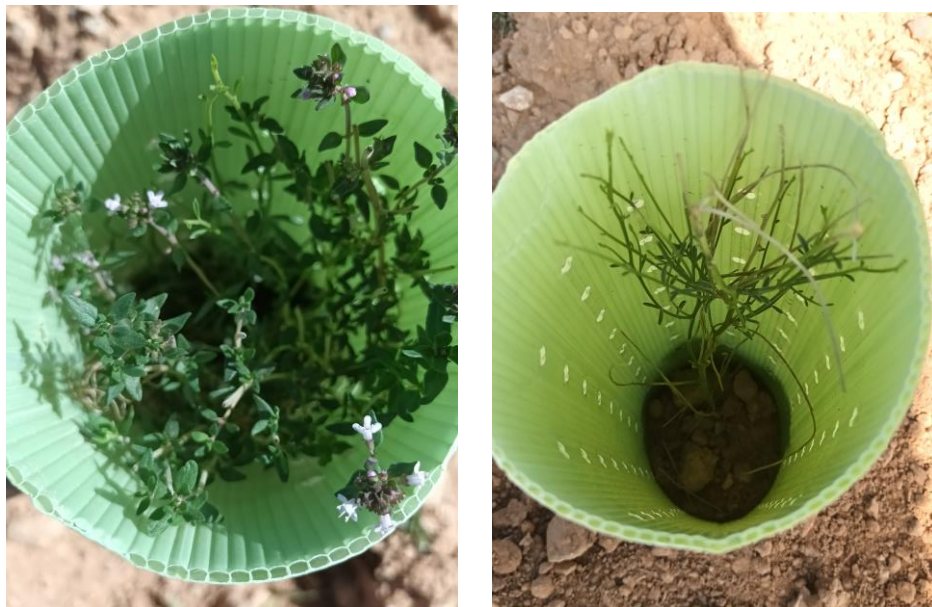
**Actualización de la tarea:** la pantalla vegetal instalada está evolucionando bien, y las plantas se encuentran en buen estado. No obstante, se hará un seguimiento visita a visita ya que se observan escarbaduras de conejo en el entorno de las plantas y no se descartan daños si llegaran a acceder a las raíces.

Estado de algunas de las plantas en la visita del mes de abril

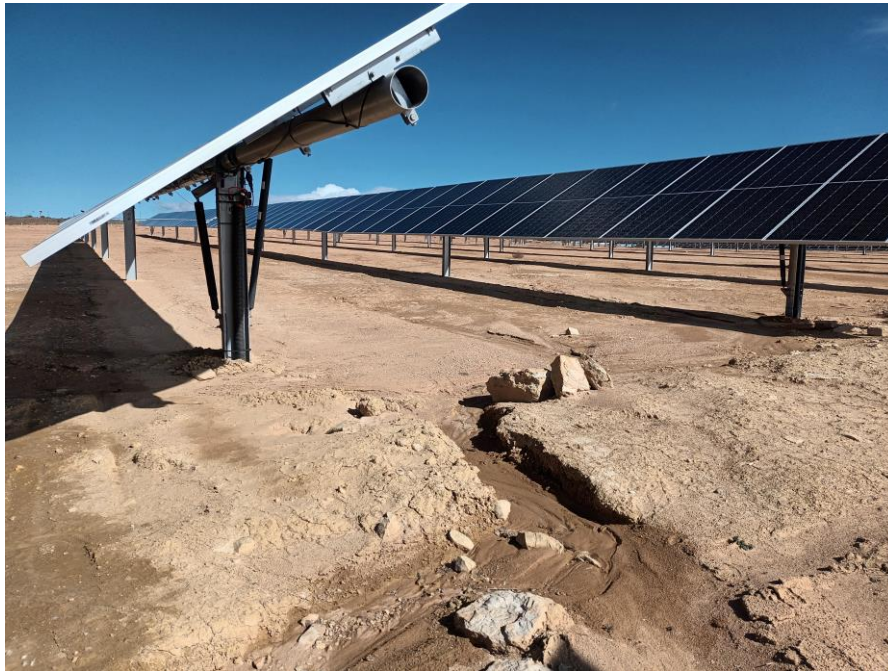
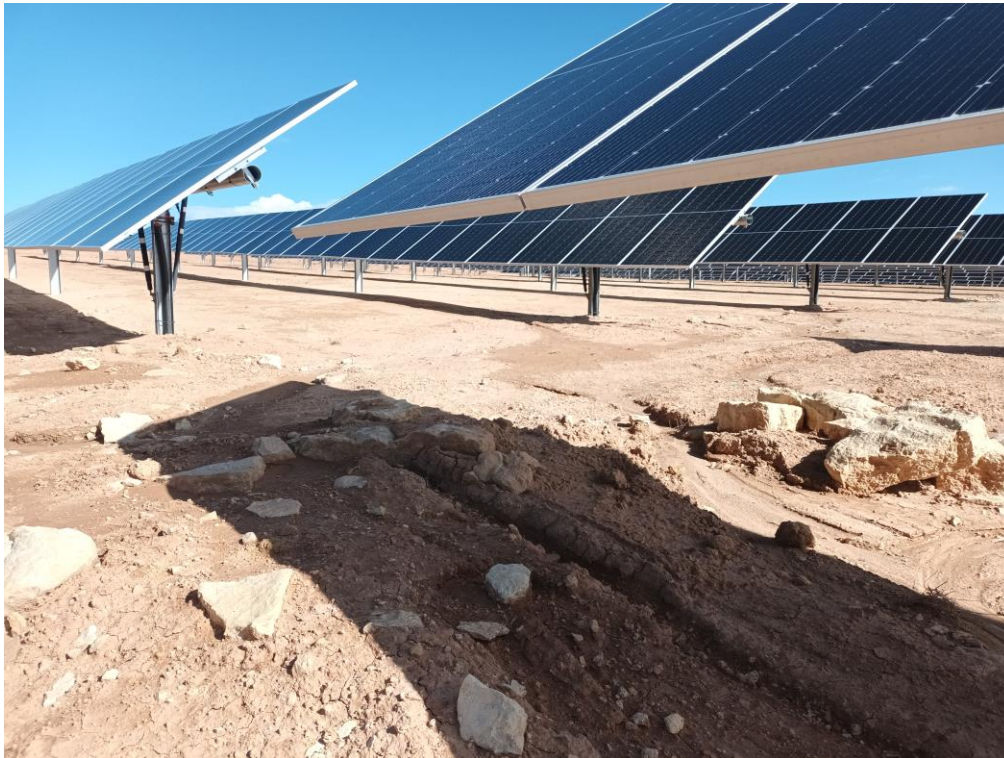
**Actualización de la tarea:** no se observa evolución en aquellos procesos erosivos detectados en las primeras visitas, aunque se recomienda repararlos siempre mientras sean de baja intensidad, para evitar la pérdida de suelo y las costosas reparaciones que suelen ir asociadas una vez se hacen mayores. Igualmente, se recomienda tomar medidas para favorecer la revegetación del interior del proyecto, como principal medida para evitar la erosión.

En las imágenes superior e inferior, muestra de algunas zonas afectadas por los arrastres y la erosión en el interior de la planta fotovoltaica La Cuesta I
