# INFORME CUATRIMESTRAL FASE EXPLOTACIÓN- 2º INFORME 2º AÑO

FV LA CUESTA I

| Nº de informe y año de seguimiento: | INFORME nº 2 del AÑO 2 |
| Periodo que recoge el informe: | ENERO – ABRIL 2025 |

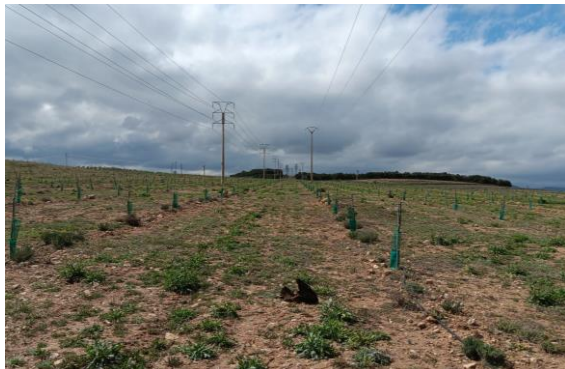
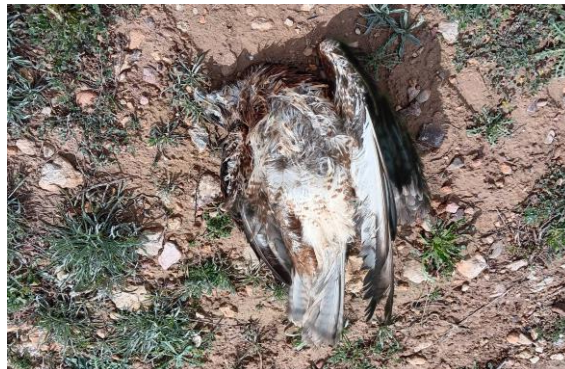
NOTA: en la visita del mes de marzo, se encuentra un ejemplar de busardo ratonero muerto bajo una de las líneas eléctricas próximas a la planta (no bajo la línea de evacuación del proyecto). Se da aviso al APN de la zona, que recoge el cadáver, trasladándolo al CRFS La Alfranca, desde donde nos confirman que el ejemplar murió electrocutado.

Ejemplar muerto de busardo ratonero bajo una línea eléctrica próxima al proyecto.

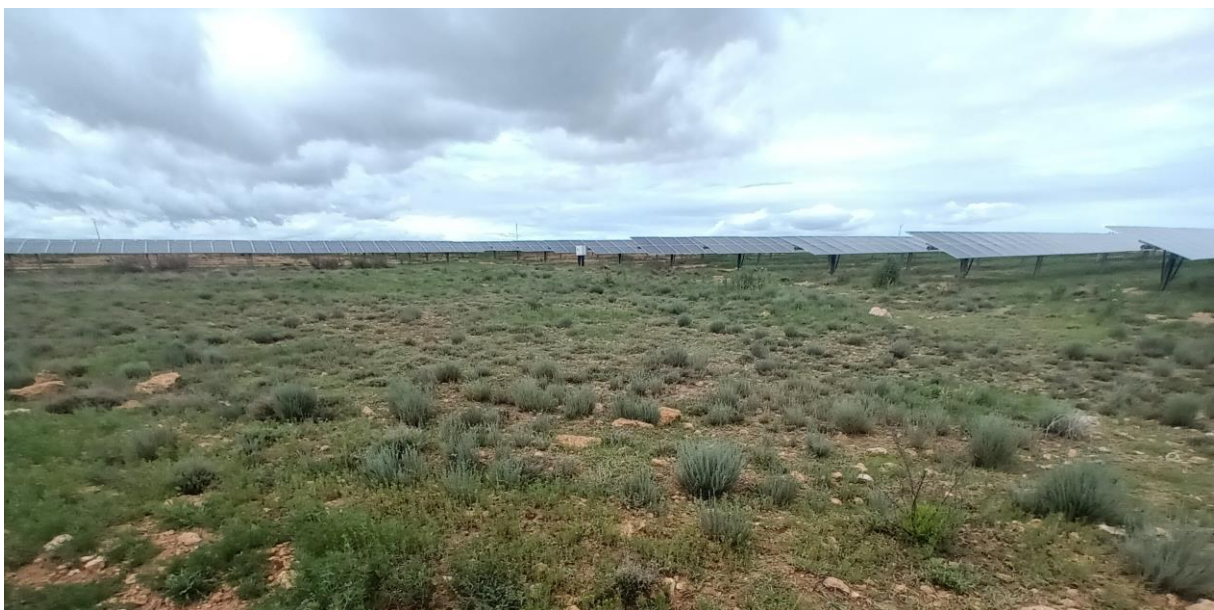
- Zonas de vegetación natural que no han sufrido afecciones. Se trata de zonas que conservan la comunidad vegetal previa a la instalación del proyecto, constituida fundamentalmente por plantas de pequeño porte.

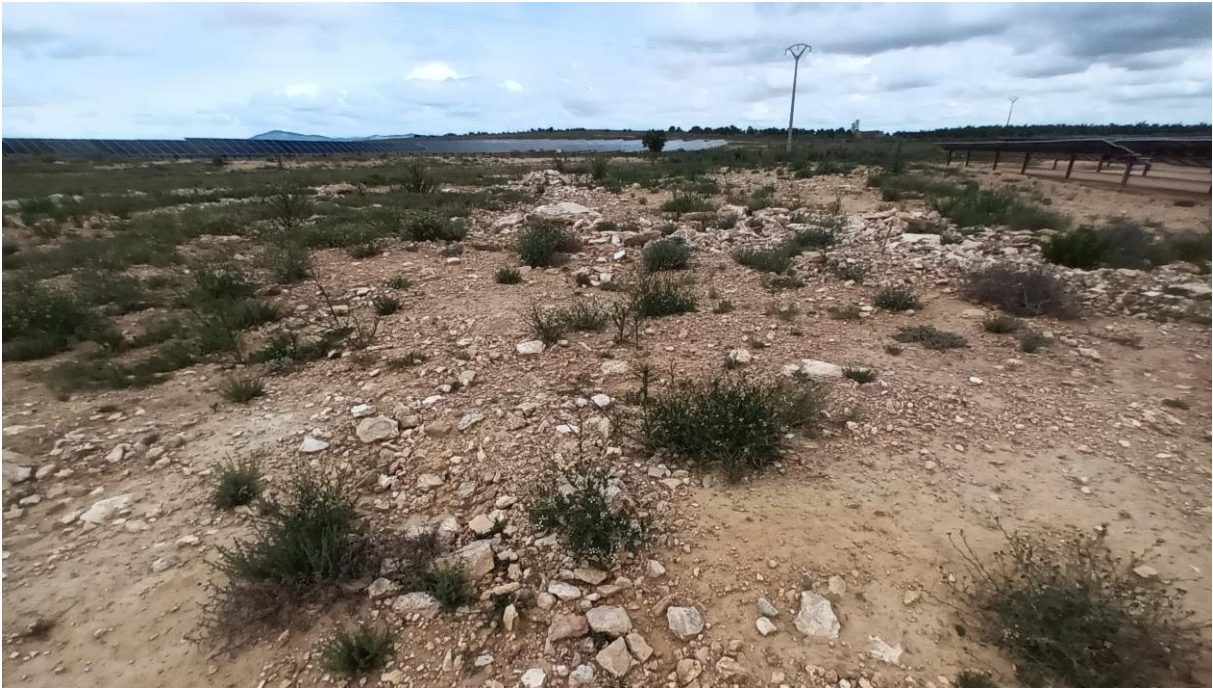
- Zonas con afecciones en proceso de recuperación o zonas con acopios de tierras. Existen en el proyecto superficies que se vieron afectadas por los trabajos de obra y que poco a poco van recuperando la cobertura vegetal, o zonas en las que se realizaron extendidos de tierra de forma incorrecta, sobre zonas de vegetación natural, o con un grosor excesivo, y que comienzan también a ser cubiertos por vegetación. En este caso la nueva comunidad vegetal que se está instalando sobre las zonas mencionadas es diferente a la original, y en muchas ocasiones, en esta primera etapa de la revegetación, las primeras especies en aparecer son plantas oportunistas y bien adaptadas a medio degradados, como las conocidas capitanas (*Salsola sp.*)

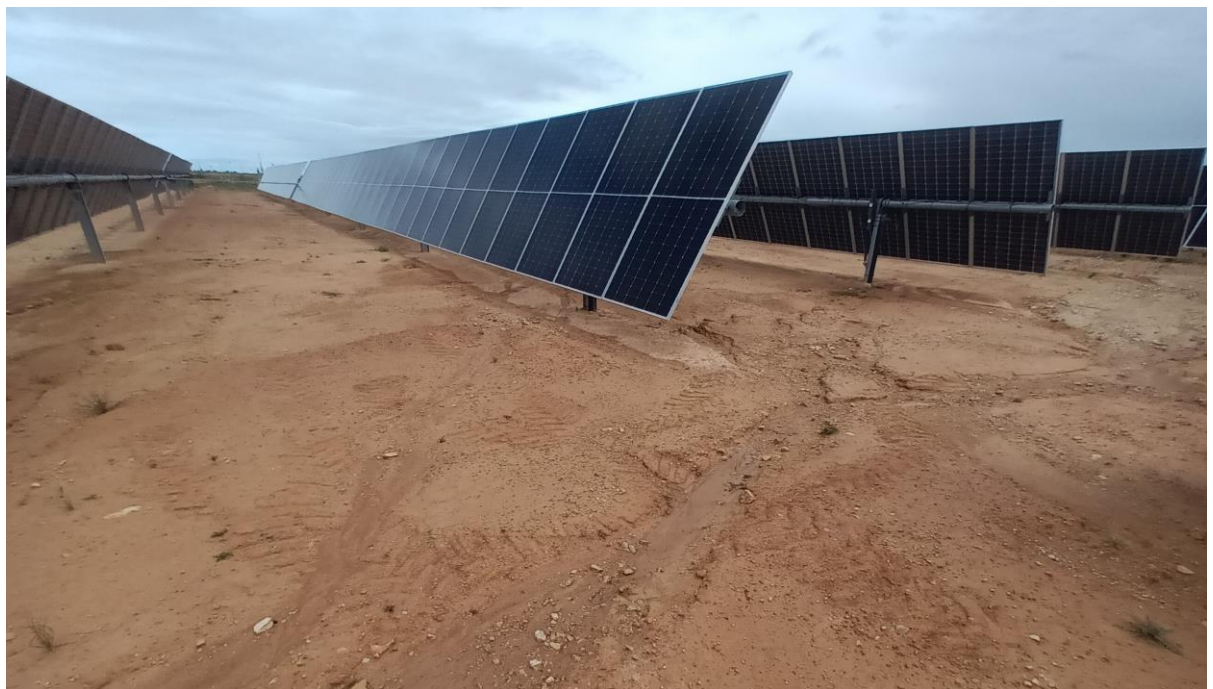
- Zonas con poca o muy poca cobertura vegetal. Además de las ya mencionadas, encontramos zonas que o bien por que se ha podido producir una inversión de horizontes, un decapado excesivo del suelo, una excesiva compactación, o una combinación de varios o todos estos factores, apenas presentan vegetación.

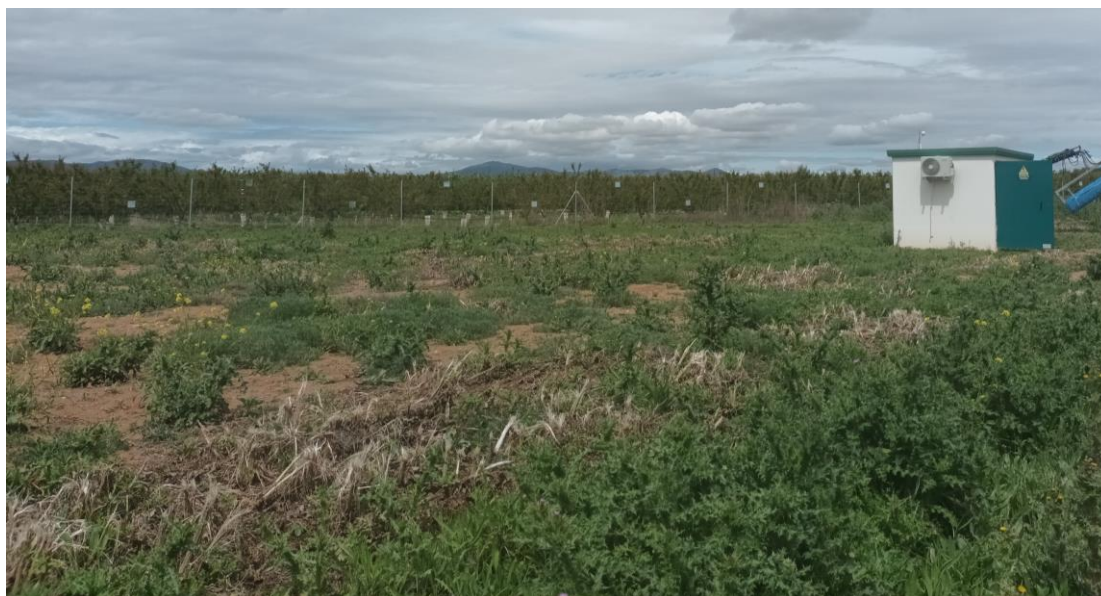
Las lluvias de estos meses han ayudado a que las superficies con niveles intermedios de regeneración evolucionen y se vayan cubriendo de vegetación. En otras zonas incluso, en torno al centro de control de la planta, la vegetación se ha desarrollado tanto (son zonas que acumulan mucha humedad, al estar en vaguada), que ha sido necesario realizar desbroces para prevenir de cara a la época de riesgo de incendios.

Zona en torno al centro de control poco después de ser desbrozada.

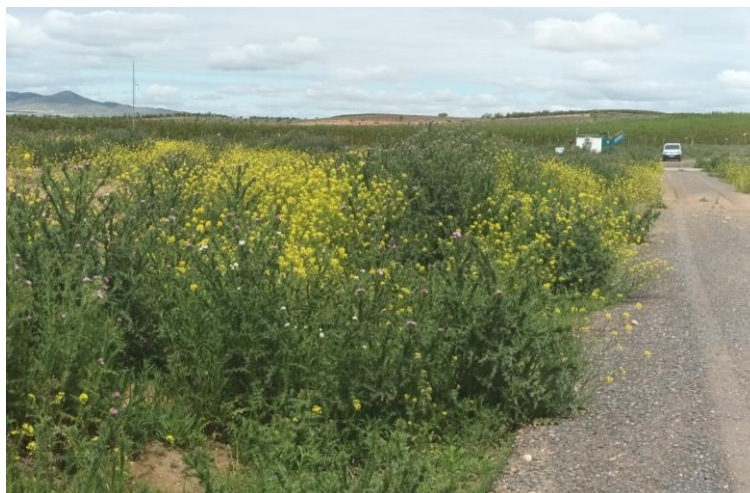
**Actualización de la tarea:** algunos drenajes y estructuras de evacuación de la zona oeste presentan vegetación o niveles de sedimentación de materiales elevados. Aunque por el momento no se han observados problemas asociados a ello, se recomienda mantenerlos despejados y en buen estado de cara a que en posibles episodios de aguaceros la evacuación del agua se produzca de forma correcta.

Aspecto de una de las cunetas en la visita de abril
