# INFORME TRIMESTRAL FASE EXPLOTACIÓN- 1<sup>er</sup> INFORME 1<sup>er</sup> AÑO

FV LA LITERA

| Nombre de la instalación: | FV "LA LITERA" de 10 MW |
| Periodo que recoge el informe: | OCTUBRE - DICIEMBRE 2024 |

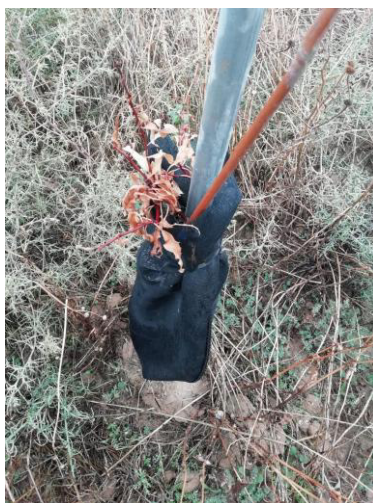
**Actualización de la tarea:** Durante las dos primeras visitas, se ha podido comprobar que el estado de la pantalla vegetal no era el mas favorable. Gran cantidad de plantas habían sido depredadas, o estaban teniendo dificultades para crecer.

Plántulas desecadas y sin crecimiento.

Tras la tercera visita, se ha realizado una reposición de marras, sustituyéndose aquellos individuos muertos o en muy mal estado por plántulas nuevas, las cuales tendrá que verse como se desarrollan con el paso del invierno.

Además, durante la visita correspondiente al mes de diciembre, se comunica al personal presente en la planta, la acción de retirar los protectores en aquellas plantas que cuenten con el tamaño necesario para poder seguir su correcto crecimiento y así evitar futuros problemas en las mismas.

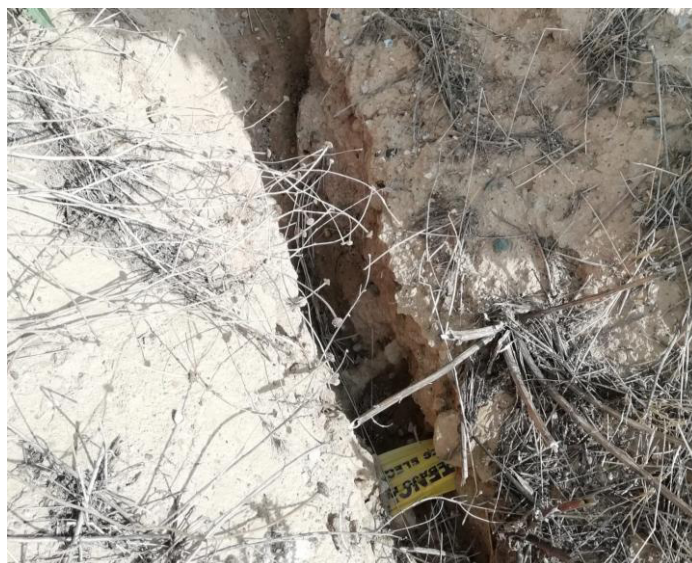
**Actualización de la tarea:** se observan algunas zonas afectadas por arrastres de materiales y en las que han comenzado a originarse procesos erosivos. Este tipo de afecciones tienden a agravarse con el tiempo, especialmente tras episodios de fuertes precipitaciones, por lo que se recomienda tomar medidas para reparar las zonas afectadas y para prevenir que se originen nuevos procesos similares. Este tipo de erosiones suelen ir asociadas casi siempre a la ausencia de una cobertura vegetal que facilite la capacidad de drenaje del agua de lluvia, y que disminuya la velocidad y capacidad de arrastre de la escorrentía superficial.

Erosión junto a la entrada de la parcela, dejando al descubierto el aviso de cableado eléctrico.
