# INFORME TRIMESTRAL FASE EXPLOTACIÓN 2º INFORME 1<sup>er</sup> AÑO

FV LA LITERA

Nombre de la instalación:	FV "LA LITERA" de 10 MW
Provincia/s ubicación de la instalación:	Huesca
Nombre del titular:	Metaway Energías Renovables 1 S.L.
CIF del titular:	B99509291
Nombre de la empresa de vigilancia:	Athmos Sostenibilidad SL
Tipo de EIA:	Simplificado
Informe de FASE de:	EXPLOTACIÓN
Periodicidad del informe según DIA:	Trimestral
Año de seguimiento nº:	AÑO 1
Nº de informe y año de seguimiento:	INFORME nº2 del AÑO 1
Periodo que recoge el informe:	ENERO - MARZO 2025

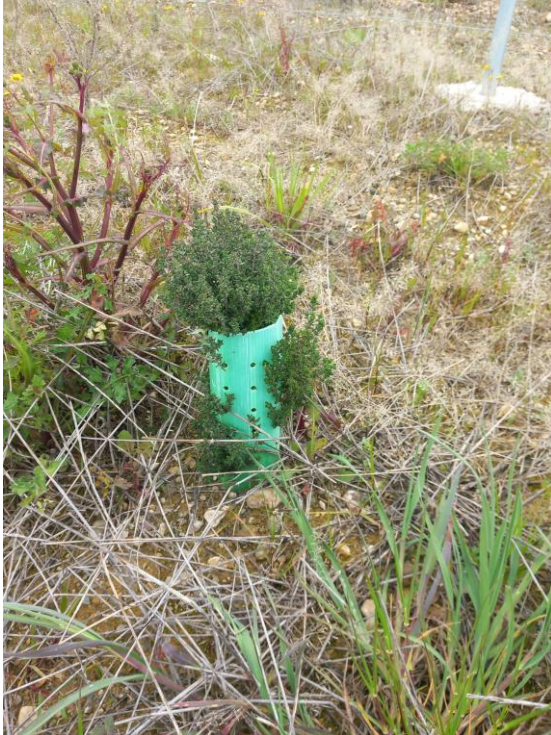
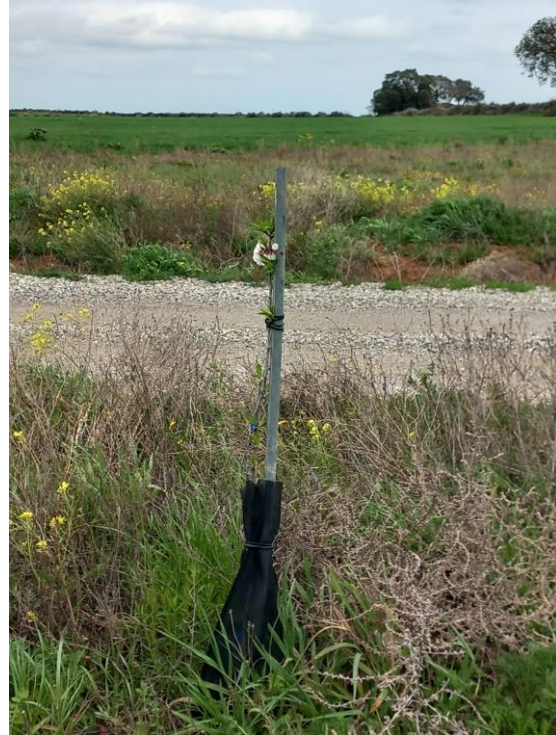
**Actualización de la tarea:** Durante las últimas visitas, se ha podido ver que la condición de las nuevas plántulas colocadas tras la reposición de marras está en buen estado. Están creciendo bien, sin verse depredadas en exceso. Se podría valorar que las lluvias recientes lo han favorecido, quedando aun el resto de la primavera para que cojan nutrientes para pasar el verano.

Plántulas de la pantalla vegetal

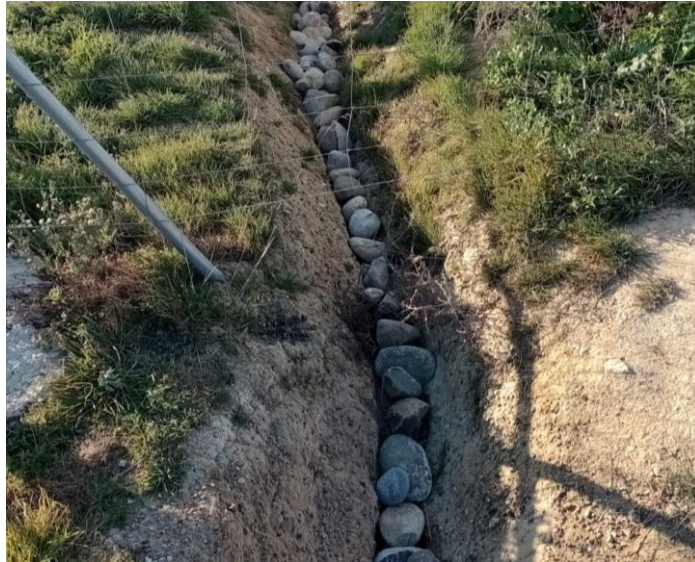
**Actualización de la tarea:** Durante el presente periodo cuatrimestral, se ha reparado la erosión anteriormente localizada en la entrada de la parcela. Dicha erosión revelaba el aviso de cableado eléctrico de las cámaras de vigilancia de la planta. El proceso de reparación ha solucionado el problema correctamente.

Erosión junto a la entrada de la parcela, dejando al descubierto el aviso de cableado eléctrico.
