# INFORME TRIMESTRAL FASE EXPLOTACIÓN 3º INFORME 1<sup>er</sup> AÑO

FV LA LITERA

Nombre de la instalación:	FV "LA LITERA" de 10 MW
Provincia/s ubicación de la instalación:	Huesca
Nombre del titular:	Metaway Energías Renovables 1 S.L.
CIF del titular:	B99509291
Nombre de la empresa de vigilancia:	Athmos Sostenibilidad SL
Tipo de EIA:	Simplificado
Informe de FASE de:	EXPLOTACIÓN
Periodicidad del informe según DIA:	Trimestral
Año de seguimiento nº:	AÑO 1
Nº de informe y año de seguimiento:	INFORME nº3 del AÑO 1
Periodo que recoge el informe:	ABRIL - JUNIO 2025

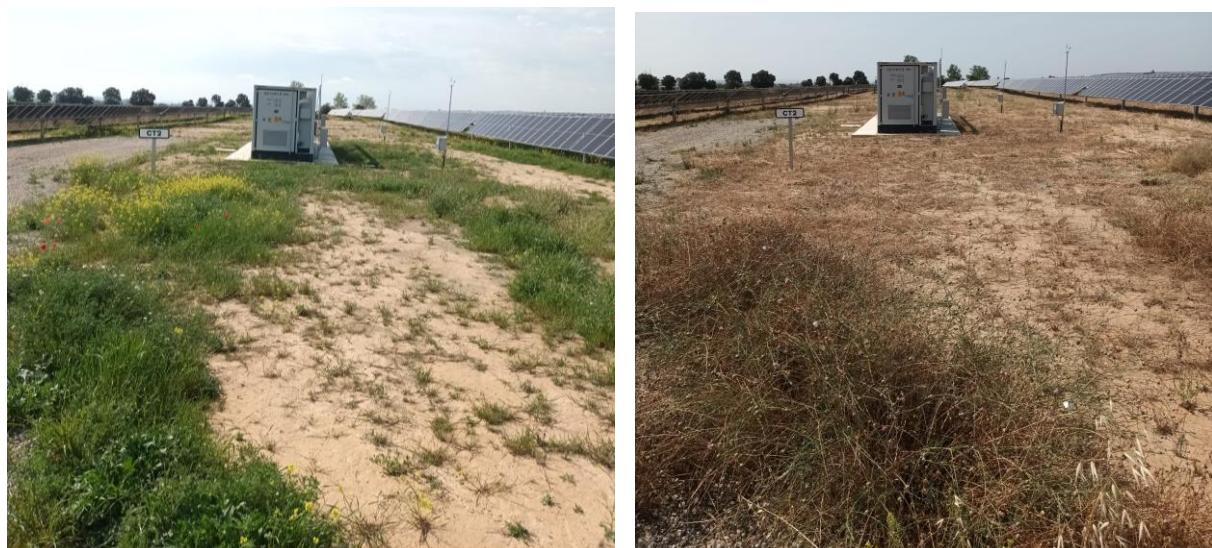
**Actualización de la tarea:** en las visitas realizadas se observa como el proyecto dispone de un nivel óptimo de restauración. Las zonas circundantes al centro de transformación, que hasta ahora mostraban problemas de regeneración a causa de la compactación del terreno comienza a mostrar una considerable mejora, mostrándose en la misma vegetación herbácea y arbustiva que, aun teniendo margen de mejora, cumple con lo mínimo necesario.

Como es de esperar, durante el mes de junio, a causa de la subida de temperaturas, se ha visto una desecación de la vegetación de la zona, lo que puede dar una falsa imagen de que ha empeorado la cobertura vegetal. No obstante, se trata de un efecto normal del ciclo estival, y las condiciones de la planta son óptimas.

Zona del centro de transformación en abril (izquierda) y junio (derecha)

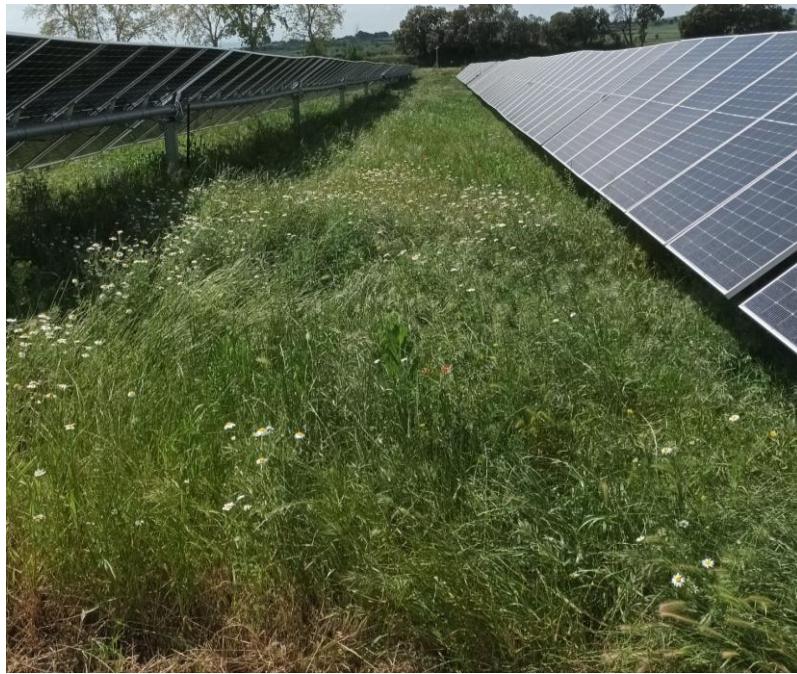
**Actualización de la tarea:** en líneas generales, se puede decir que la regeneración de la vegetación en el interior del proyecto es buena, quedando las zonas entre seguidores solares bien ocupada por vegetación natural.

Vegetación entre placas

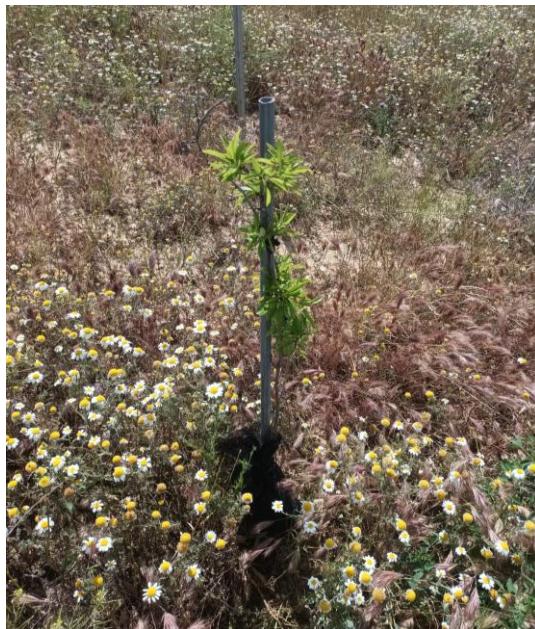
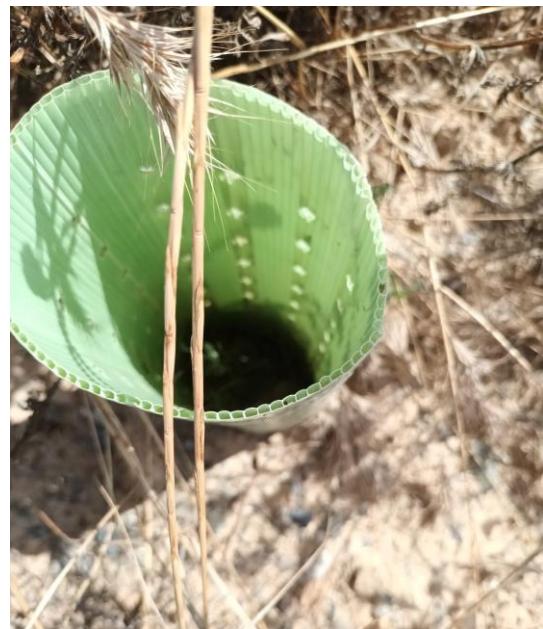
**Actualización de la tarea:** Durante las últimas visitas, se ha visto un desarrollo favorable de la pantalla vegetal durante abril y mayo. Sin embargo, durante junio, a raíz de las altas temperaturas, se ha visto como buena parte de las plántulas están teniendo problemas para desarrollarse. Se valora la necesidad de realizarles un riego durante la época de verano, así como una revalorización de la tasa de supervivencia en septiembre. Se observa a simple vista una tasa de supervivencia superior en los almendros que en las especies arbustivas.

Plántulas de la pantalla vegetal

- Existe una buena restauración ambiental del proyecto ya que la mayoría de la planta tiene una cobertura vegetal óptima. En cuanto a la reposición de marras, se recomienda el riego asistido cuando las condiciones meteorológicas no sean favorables.

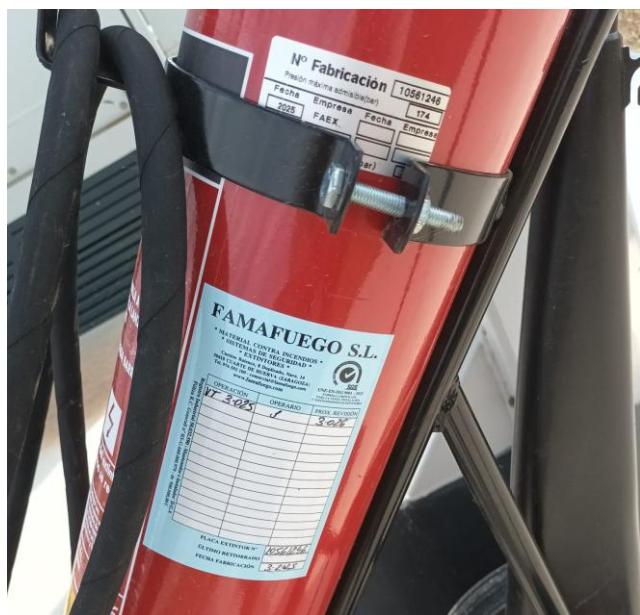
**Actualización de la tarea:** la planta cuenta con los medios de extinción necesarios y en orden. Previamente a la llegada del verano, se ha aumentado el número de extintores, colocando un par en cada uno de los centros de transformación, con el fin de aumentar las precauciones.

Extintores en regla
