# INFORME TRIMESTRAL

## VIGILANCIA AMBIENTAL PLANTA SOLAR FOTOVOLTAICA MAS DE GIL

| <b>Nombre de la instalación:</b> | <b>FV “MAS DE GIL” de 13 MW</b> |
| <b>Nº de informe y año de seguimiento:</b> | INFORME nº3 del AÑO 1 |

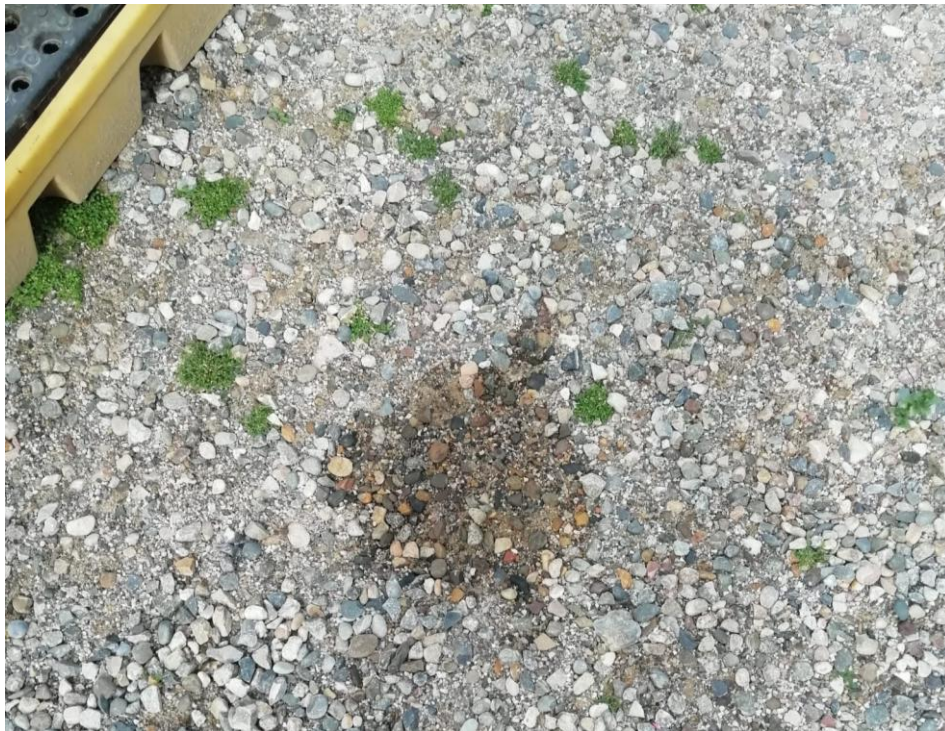
Respecto a la contaminación del suelo, se han comenzado a observar manchas de líquidos contaminantes en la zona de casetas donde se tienen aparcada la maquinaria y vehículos (Imágenes 1).

Dichas manchas han sido recogidas en cuanto se ha dado constancia de ello.

*Imagen 1: Manchas de líquido contaminante*

En la zona de acopio de materiales y maquinaria cercana a las casetas se han detectado varias manchas de líquido contaminante. Se han de limpiar y gestionar correctamente. Previo a su retirada se ha de utilizar sepiolita para absorber el líquido contaminante.

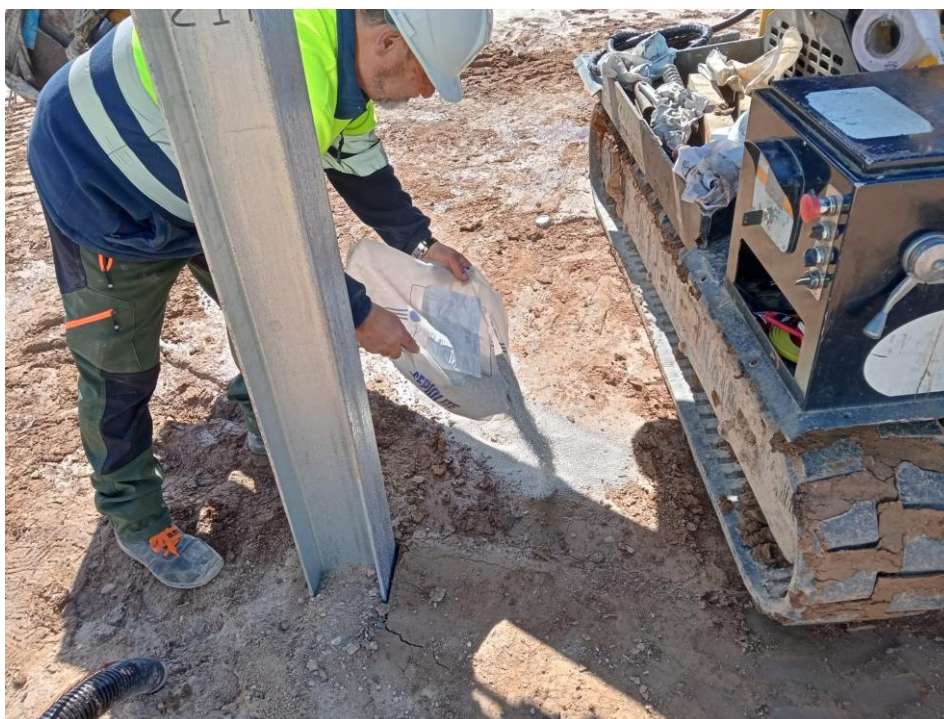
Durante el mes de marzo, se produjo un derrame de líquido contaminante en la planta, a causa de la avería de una de las maquinas. La limpieza y recogida del liquido fue inmediata, usandose sepiolita en el proceso y depositándose en el contenedor de tierras contaminadas. Al solucionarse con prontitud, no se ha procedido a registrar ninguna incidencia ni no conformidad. (imagen 2)

*Imagen 2: Recogida de líquido contaminante procedente de maquinaria*

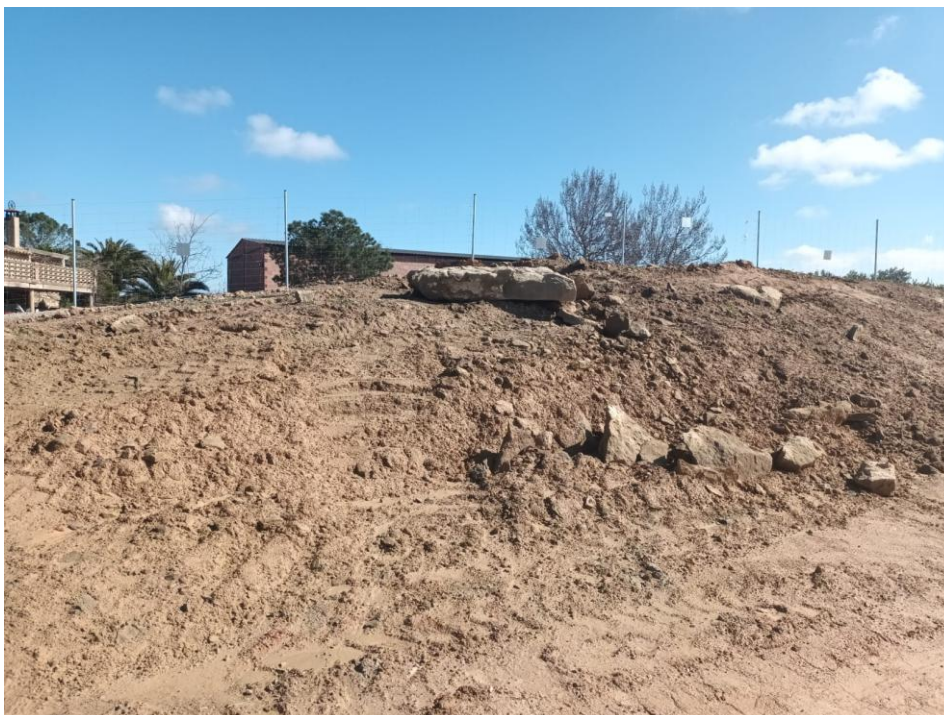
Se han comenzado a observar zonas de suelos y taludes dentro del proyecto que comienzan a tener erosión (Imagen 3), esto se tendrá en cuenta en la restauración del proyecto, donde se restauraran las zonas mas afectadas y se llevaran a cabo las acciones necesarias para minimizar la erosión una vez termine la obra.

*Imagen 3: Erosión de un talud dentro de la obra.*

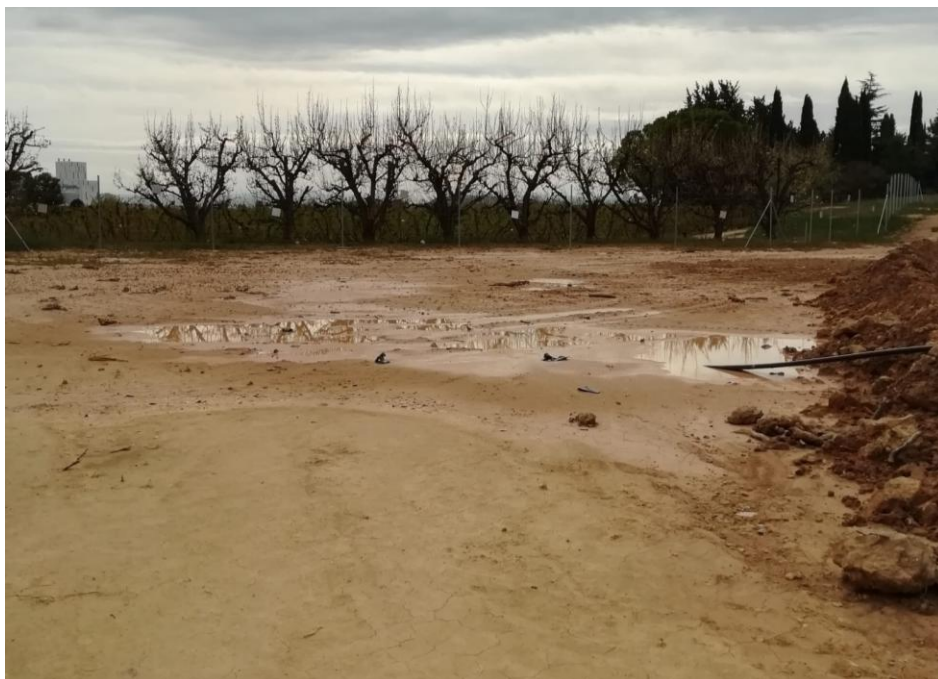
Se ha realizado la construcción de diversas playas de piedra, con la intención de ayudar a la red de drenaje. No obstante, se ha podido ver cierto encharcamiento de la zona en los periodos de lluvia. (imágenes 4 y 5)

*Imagen 4: Encharcamiento del terreno.*

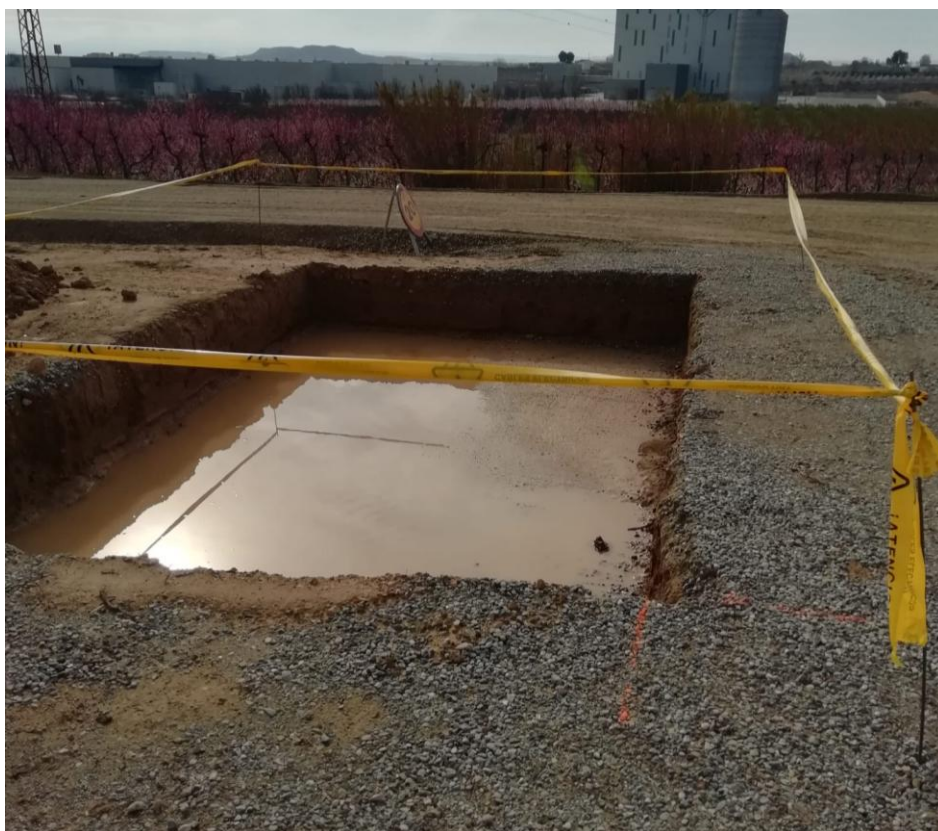
*Imagen 5: Dificultad para filtrar.*

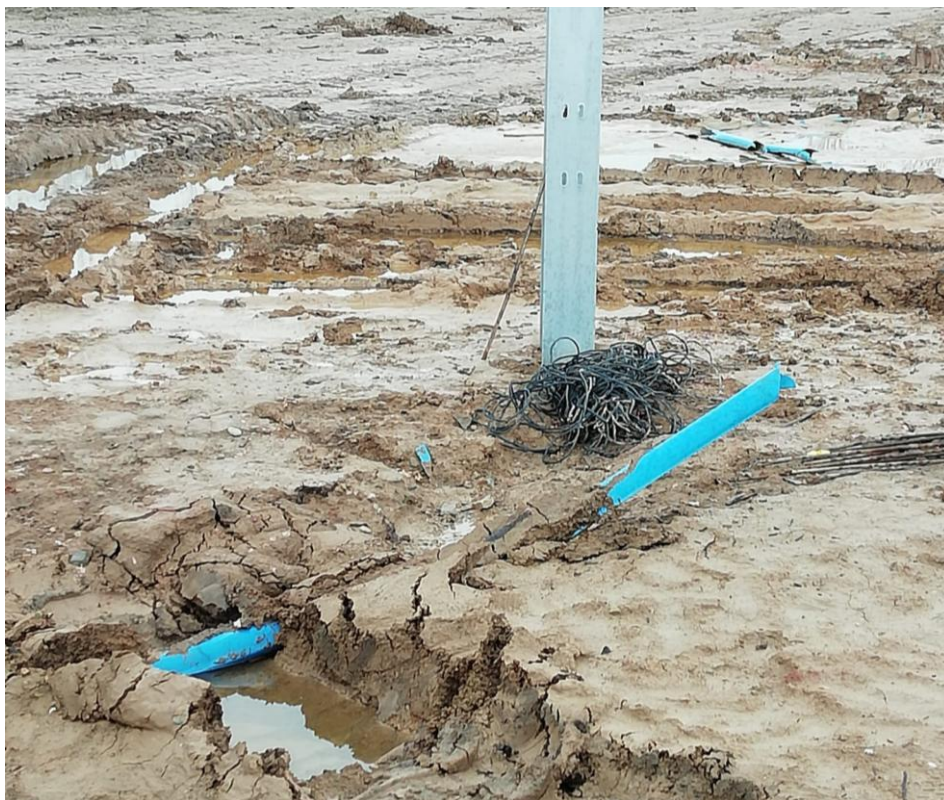
Se han detectado durante varias visitas seguidas residuos dispersos (Imágenes 6 y 7), se han estado realizando batidas de limpieza y recogiendo los puntos donde más residuos acumulados había. Aun así, siguen quedando diversos residuos plásticos desperdigados, aunque la imagen general de la planta es aceptablemente recogida.

*Imagen 6: Residuos dentro de la planta.*

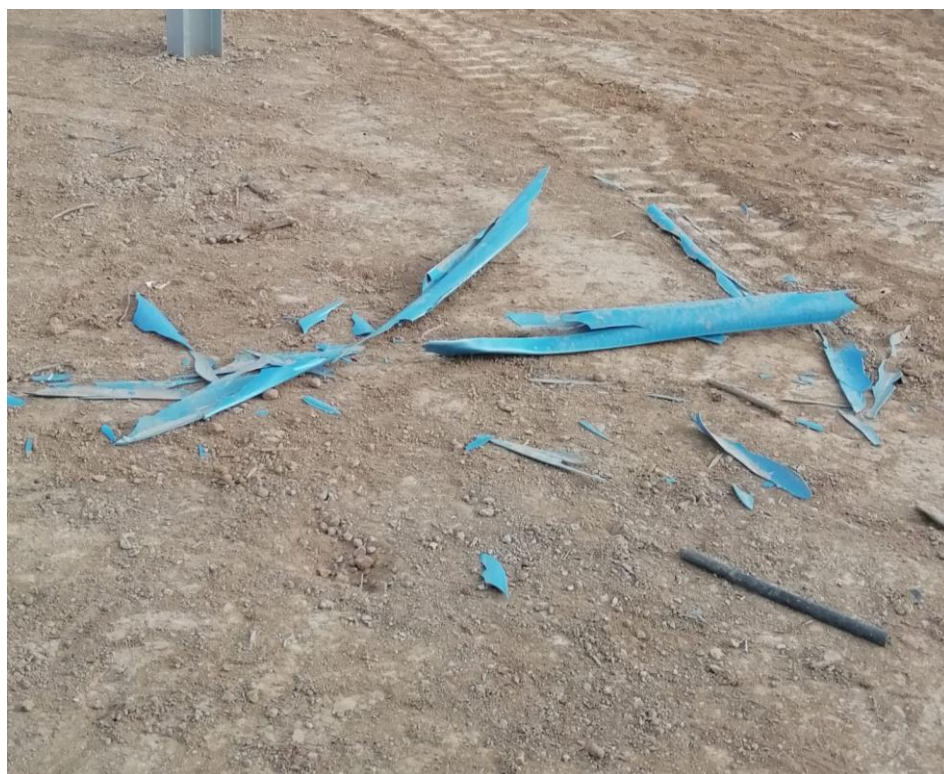
*Imagen 7: Residuos dentro de la planta.*

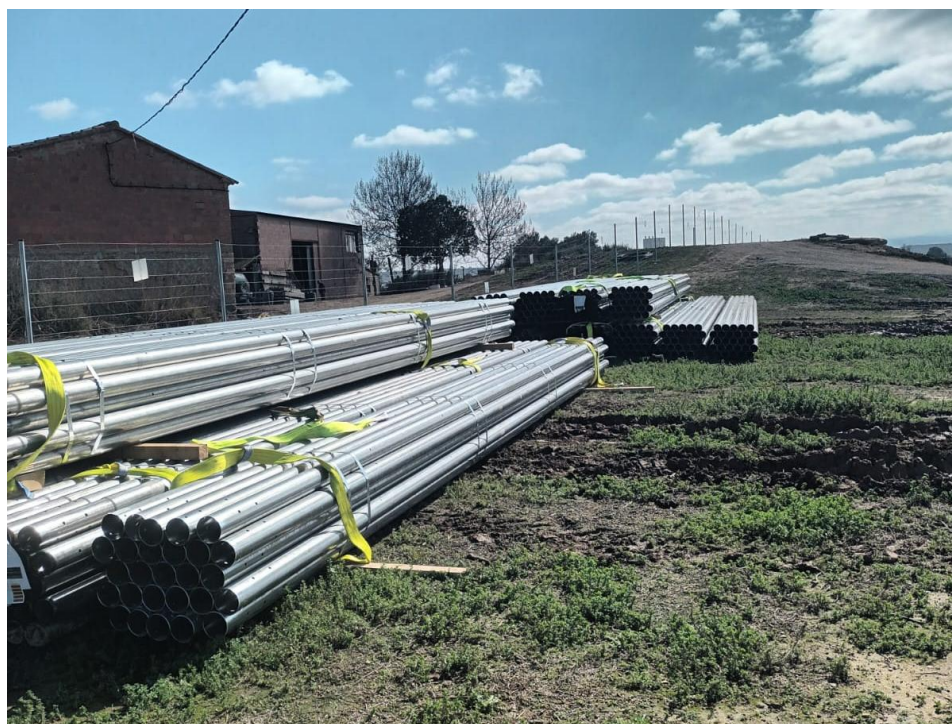
Se ha comprobado que diversos acopios de materiales pertenecientes a la parcela 2 se han colocado sobre superficies no planteadas en el proyecto como terreno de implantación, compactándose el suelo y dañando la vegetación. (Imagen 8)

*Imagen 8: Acopio de materiales en vegetación natural.*

Se ha acordado con Levitec que, al tratarse de la única superficie utilizable para el acopio de materiales en la parcela, se realice al finalizar el proyecto una descompactación para facilitar la regeneración del terreno.

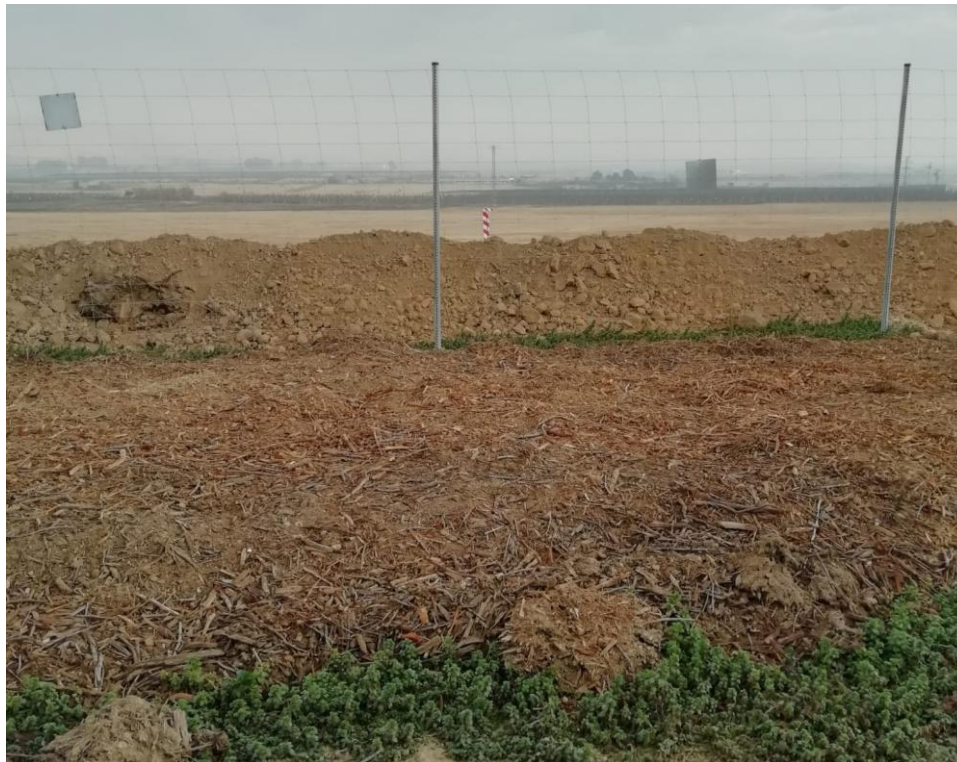
Se han formado cordones vegetales en la periférica de las parcelas, para la posterior plantación de la pantalla vegetal. (Imagen 9)

*Imagen 9: Cordón vegetal con vallado encima.*
