INSTALACIÓN FOTOVOLTAICA "MUEL I Y II" Y CONEXIÓN A RED 15 KV

MUEL (ZARAGOZA)

INFORME DE VIGILANCIA AMBIENTAL

Nº Expte. INAGA 500201/01B/2020/09286

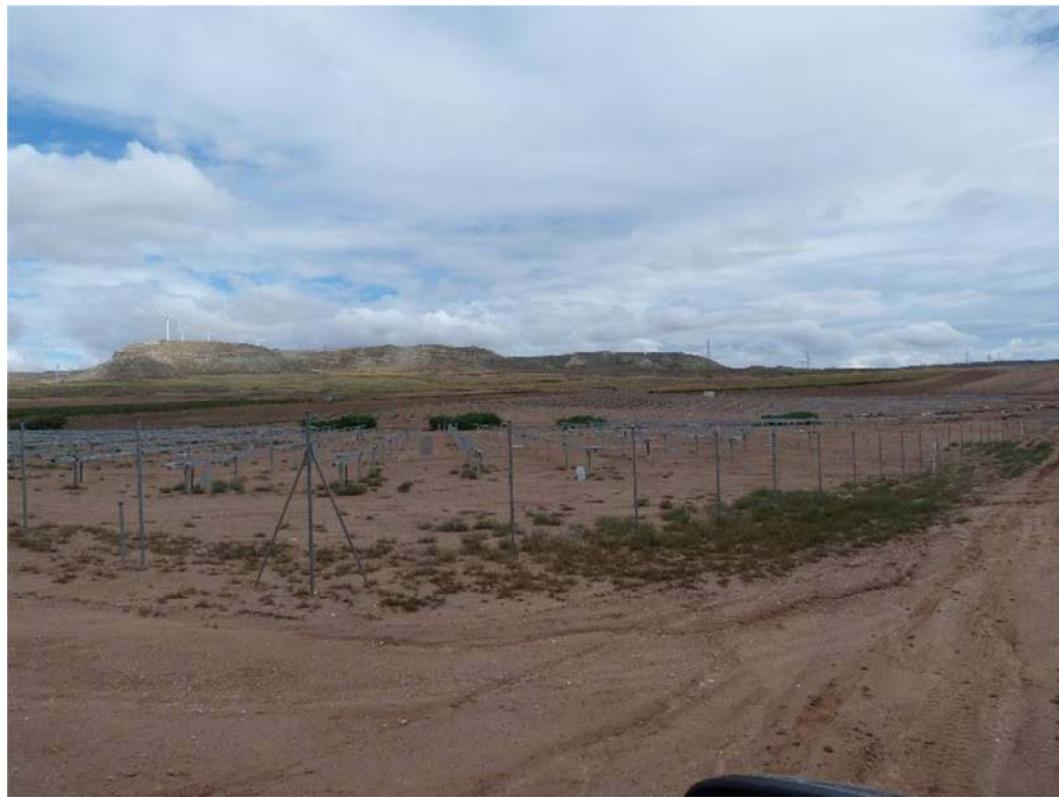
Figura 4.1. Aspecto de la parcela a fecha 14-08-2024, con los seguidores colocados

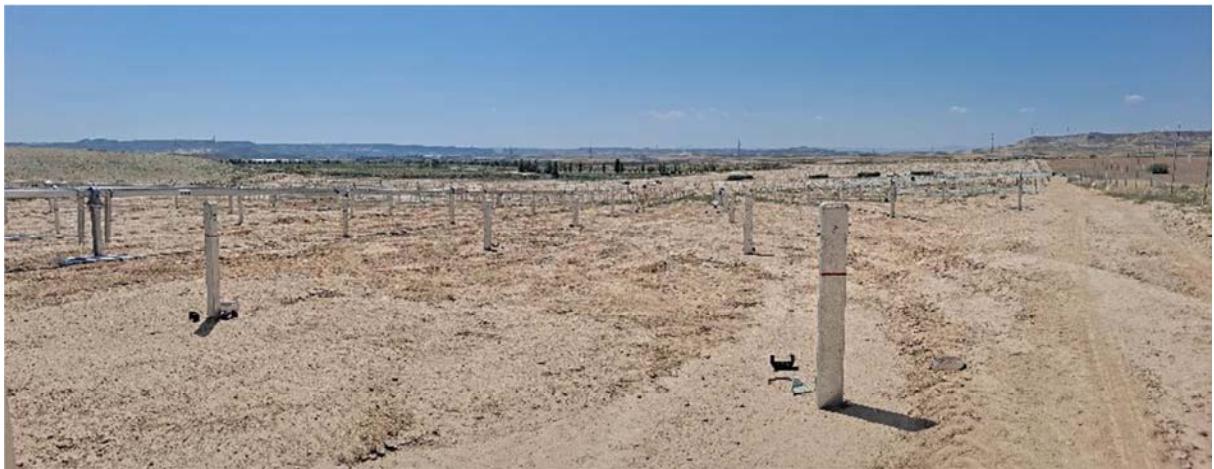
Figura 8.1. Aspecto de la planta el 18-07-2024. Se están colocando seguidores.

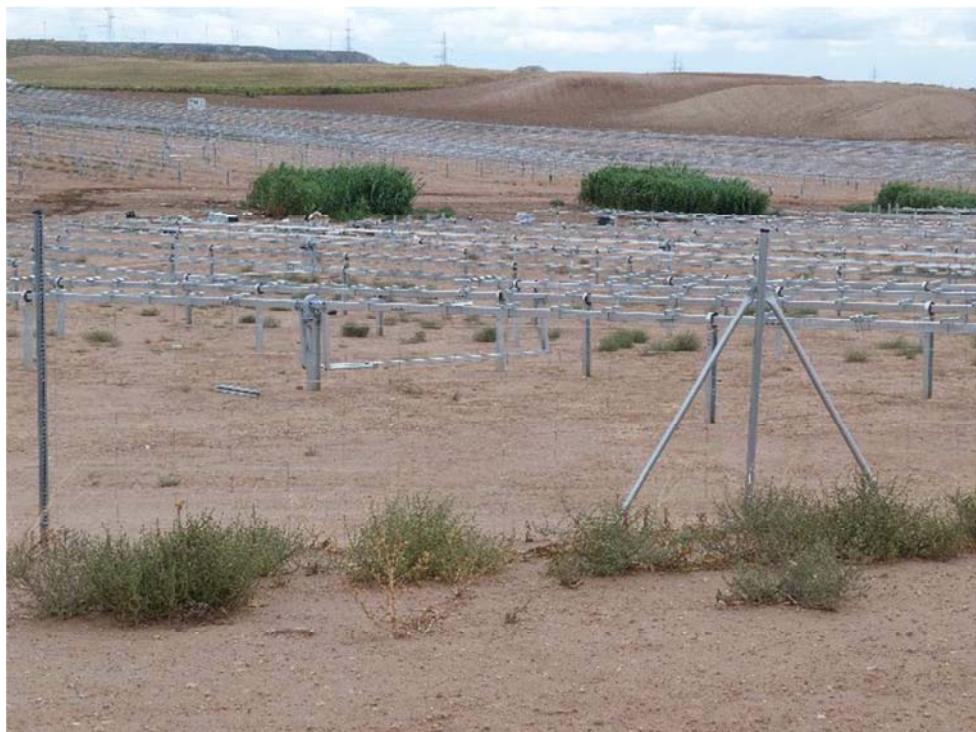
Figura 8.2. Aspecto de la planta el 14-08-2024. Terminando de colocar los seguidores

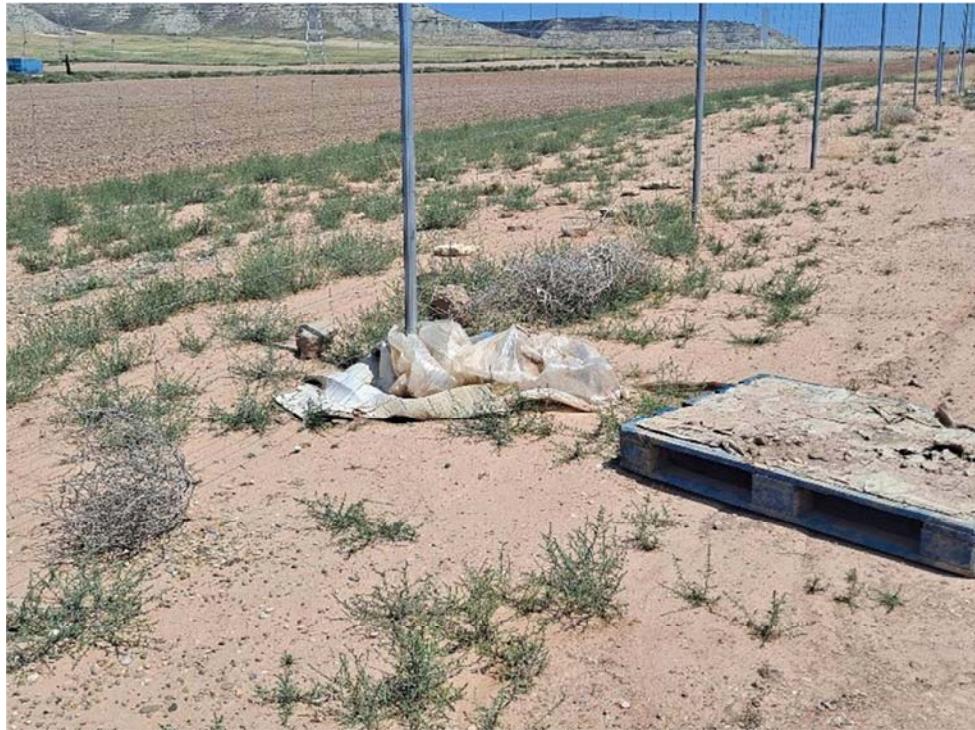
Figura 8.3. Residuos dispersos en la parcela

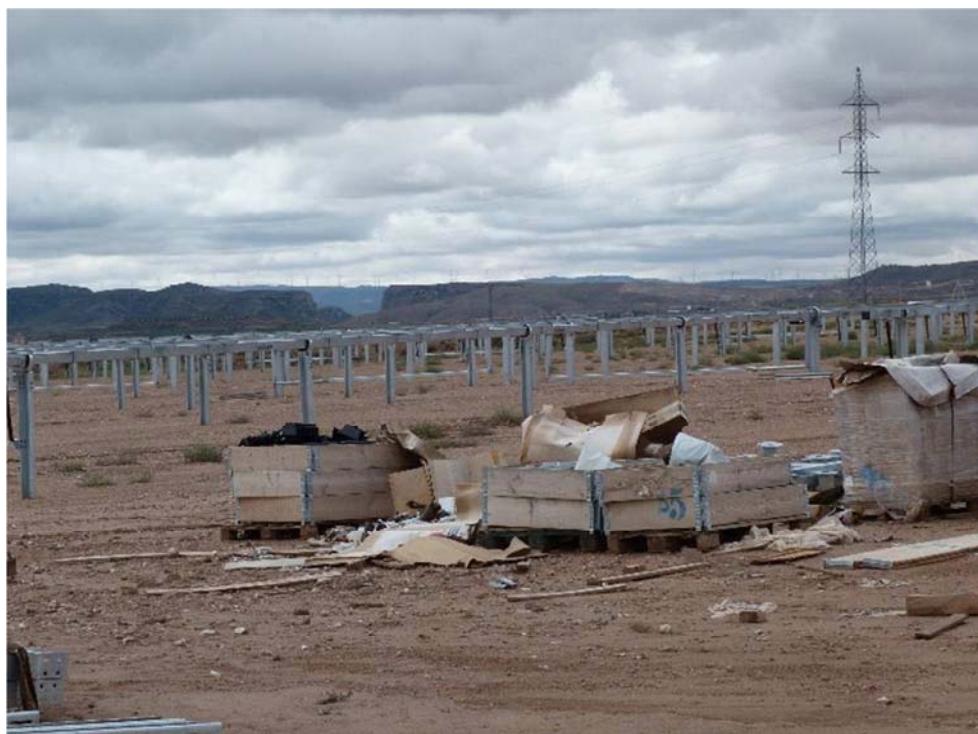
Gestión de residuos generados		
Indicador	Observaciones	NC
Residuos previstos en el proyecto	Los residuos generados son los previstos en proyecto, principalmente madera, cartón y plástico, además de los alambres residuales del vallado.	
Acumulaciones de residuos en áreas no designadas para ello	En la visita del 5-10-23 se identificaron abundantes restos de alambres situados en todos los pasos de fauna del vallado, consecuencia de la apertura de los mismos. Se comunicó la necesidad de su recogida y correcta gestión. Muchos de estos alambres quedaron enterrados debido a los movimientos de tierra para la restitución del vallado. Sin embargo, en las zonas donde no se realizaron restituciones del vallado, siguen observándose estos alambres junto a los pasos de fauna.	06
	Se han identificado residuos dispersos en varios puntos del recinto vallado (plásticos, maderas, cartones, etc.).	11
Identificación, separación y almacenamiento de residuos	Los residuos se recogen cada día y se depositan en cajones que son transportados a las plantas situadas en Épila, donde existen contenedores para el almacenamiento de los mismos. Sin embargo, estos cajones son insuficientes para la cantidad de residuos que se generan, observándose residuos dispersos por los alrededores de los mismos.	12

Figura 8.4. Área donde se localizan los cajones para almacenar residuos. Son insuficientes, por lo que se observan residuos dispersos en el suelo

10	Instalación y mantenimiento del vallado	Existencia de elementos que puedan dañar a la fauna	Sigue estando el poste doblado y vallado roto en el límite SW pero el vallado roto en el extremo norte se ha retirado al abrir varios vanos para los trabajos de colocación de seguidores.	16-05-24	Sustituir el poste doblado y arreglar los tramos o puntos rotos del vallado.	
11	Gestión de residuos generados	Acumulaciones de residuos en áreas no designadas para ello	Se siguen observando residuos dispersos en varios puntos del recinto vallado.	14-06-24	Recoger los residuos y gestionarlos convenientemente.	
12	Gestión de residuos generados	Identificación, separación y almacenamiento de residuos	Los residuos se recogen cada día y se depositan en cajones que son transportados a las plantas situadas en Épila, donde existen contenedores para el almacenamiento de los mismos. Sin embargo, estos	16-05-24	Instalar más cajones o contenedores de mayores dimensiones.

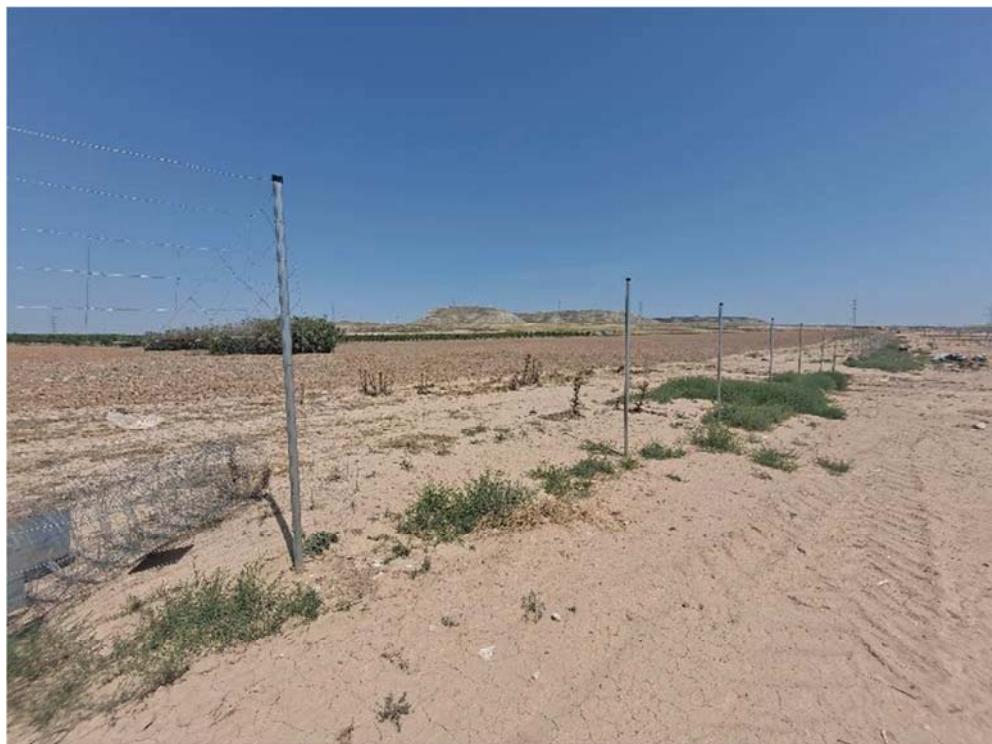
Figura 8.5. Tramo donde se ha desmontado el vallado en el límite noroeste

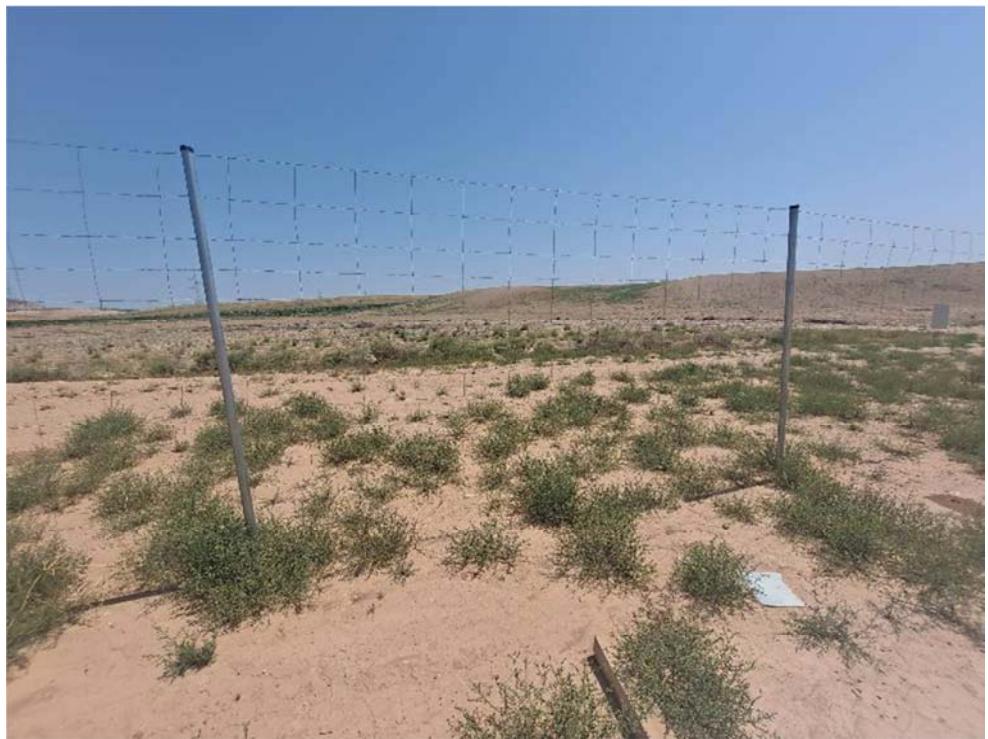
Elementos de visibilidad para la fauna	Se han identificado cuatro placas de visibilidad ausentes a lo largo del vallado, así como una placa sujetada por un solo punto de anclaje. El resto de placas se encuentran en buen estado.	14
Permeabilidad territorial para la fauna	Se ha corregido la obstrucción existente, de forma que todos los pasos inferiores del vallado presentan al menos 20 cm de altura.	09

Figura 8.6. Placa ausente (en el suelo), en uno de los vanos del vallado

NO CONFORMIDADES						
NC	Categoría	Indicador	Observaciones	Fecha de apertura	Medidas propuestas	Fecha de cierre
			cajones son insuficientes para la cantidad de residuos que se generan, observándose residuos dispersos por los alrededores de los mismos.			
13	Nivel de polvo	Nubes de polvo debido al desplazamiento de vehículos	Excepto los días de precipitaciones, se generan cantidades moderadas de polvo debido a la circulación de los vehículos y a que no se realizan los riegos correspondientes.	18-07-24	Realizar riegos periódicos en caso de ausencia de precipitaciones o al detectar nubes de polvo en los desplazamientos de los vehículos.	
14	Instalación y mantenimiento del vallado	Elementos de visibilidad	Se identificaron 4 vanos sin placas metálicas, además de una placa sujetada por un solo punto de anclaje.	18-07-24	Colocar las placas allí donde falten y anclar correctamente las que lo precisen.

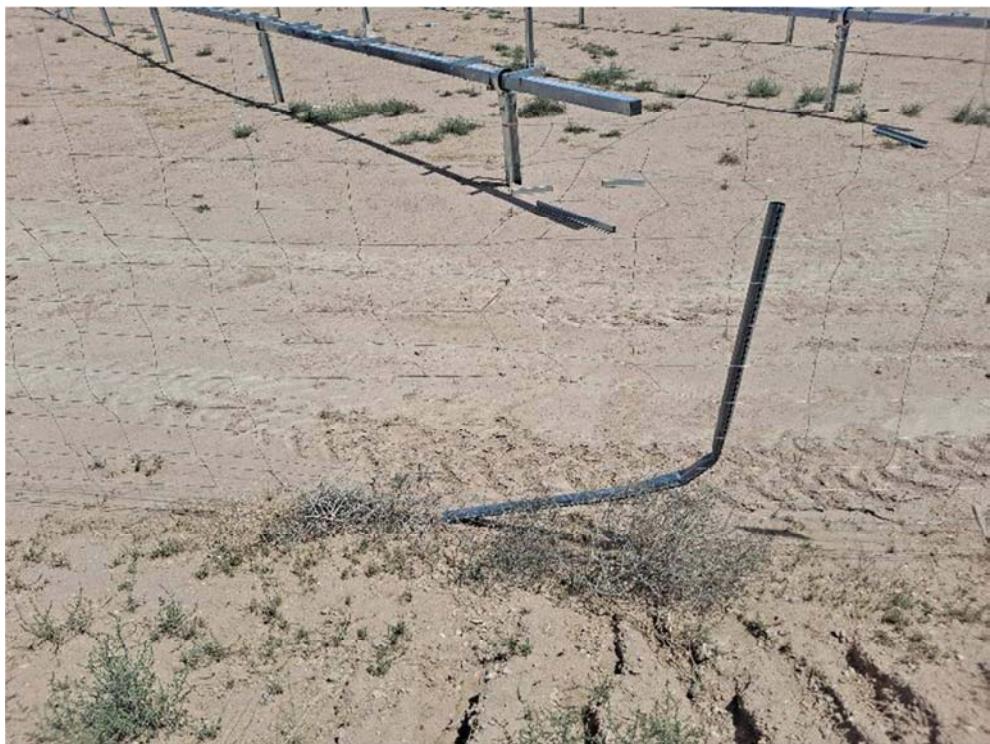
Figura 8.7. Poste doblado y vallado roto en el límite suroccidental de la parcela, dejando elementos punzantes peligrosos para la fauna

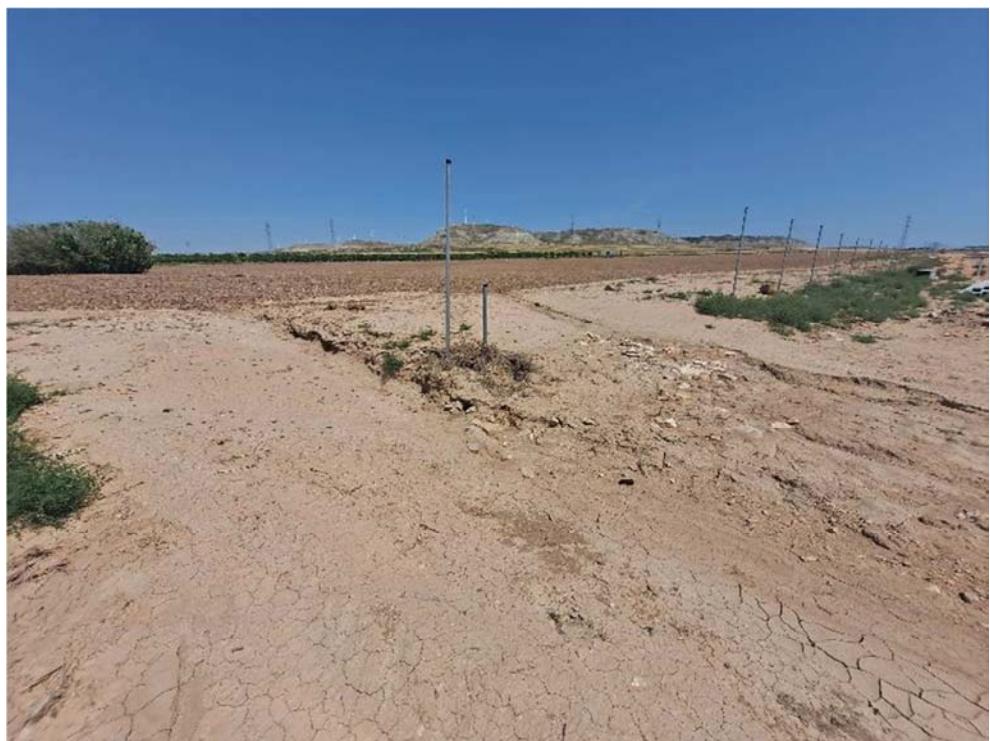
Deterioro o modificación de vegetación natural	No se ha observado vegetación natural deteriorada.	
Procesos erosivos		
Indicador	Observaciones	NC
Existencia de regueros erosivos	Se han identificado varios regueros erosivos activos, ocasionados por la escorrentía superficial. Se localizan en la esquina oriental y a lo largo de la zona de vaguada, dentro del recinto vallado (especialmente en las zonas suroriental y noroccidental). Pueden ocasionar el descalce de algunos postes del vallado.	
Drenajes de las aguas		
Indicador	Observaciones	NC
Encharcamientos dentro de la zona de proyecto	Se han observado con bastante humedad en el sector suroriental del recinto vallado, como consecuencia de la acumulación de agua de las precipitaciones.	
Intercepción de zonas de circulación preferente de agua	La zona de proyecto se localiza en una parcela que es atravesada por una zona de circulación de agua preferente que da lugar a una vaguada en la que se desarrolla algún fragmento de cañaveral, a modo de ribazo interior. Además, se observan otros regueros, según se ha indicado anteriormente.

Figura 8.8. Reguero en el extremo noroeste de la parcela, que puede producir descalces en los postes del vallado

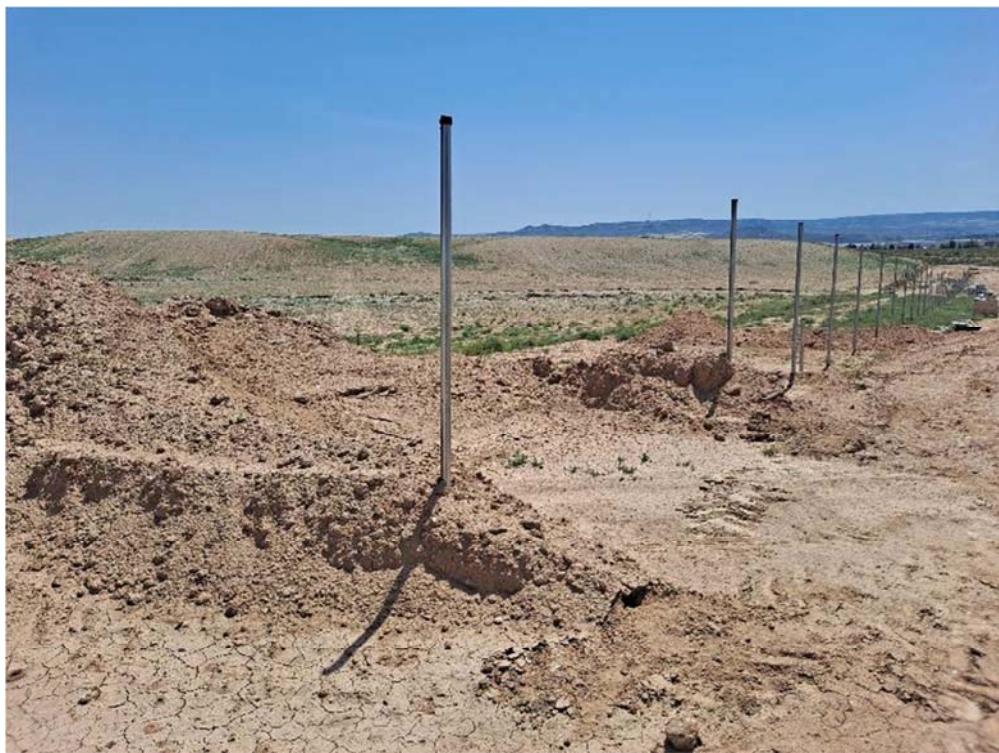
Figura 8.9. Tramo donde se ha desmontado el vallado en la esquina norte

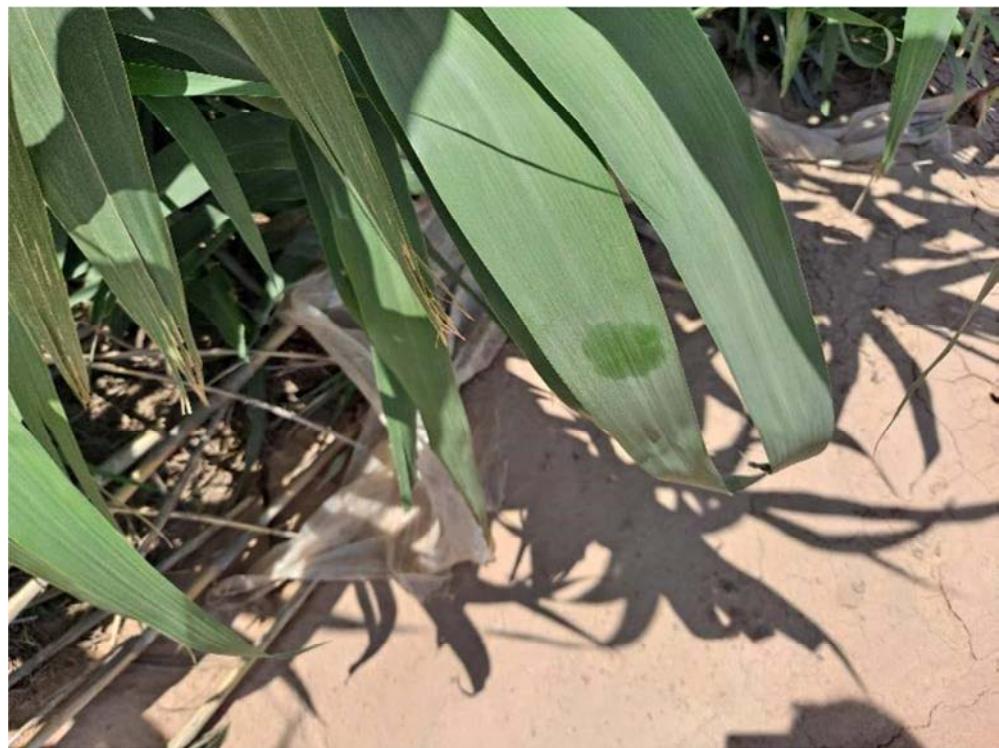
Polvo debido al desplazamiento de vehículos y maquinaria	La velocidad de la maquinaria es reducida, por lo que no genera grandes cantidades de polvo. La circulación de vehículos genera cantidades significativas de polvo, excepto tras episodios de precipitaciones.	
Riegos periódicos en las zonas de obras y accesos	Actualmente no se están realizando riegos. Deberían realizarse riegos periódicos los días de altas temperaturas o en caso de detectarse nubes de polvo en los desplazamientos.	13
Polvo en la vegetación colindante	Se han identificado ligeros depósitos de polvo en la vegetación colindante a la zona de proyecto y a la vegetación existente dentro del propio recinto.	
Nivel de ruido		
Indicador	Observaciones	NC
¿Las obras se desarrollan en horario diurno?	Los trabajos se han realizado en horario diurno.

Figura 8.10. Depósitos de polvo en la vegetación existente dentro del recinto

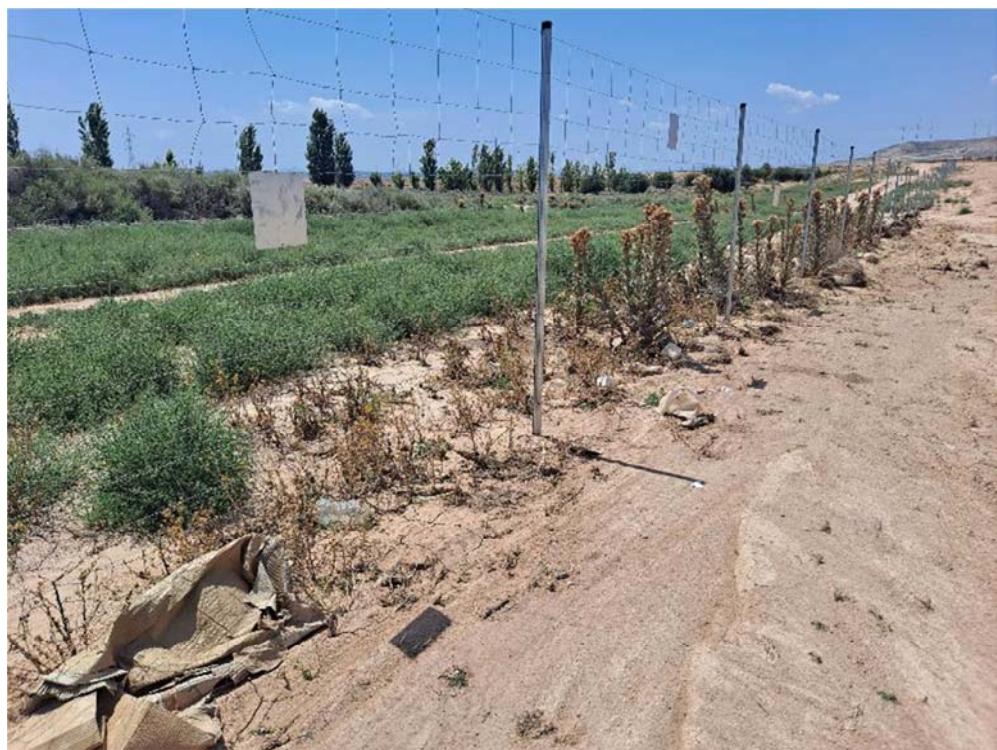
Figura 8.11. Más residuos dispersos por el interior del recinto vallado

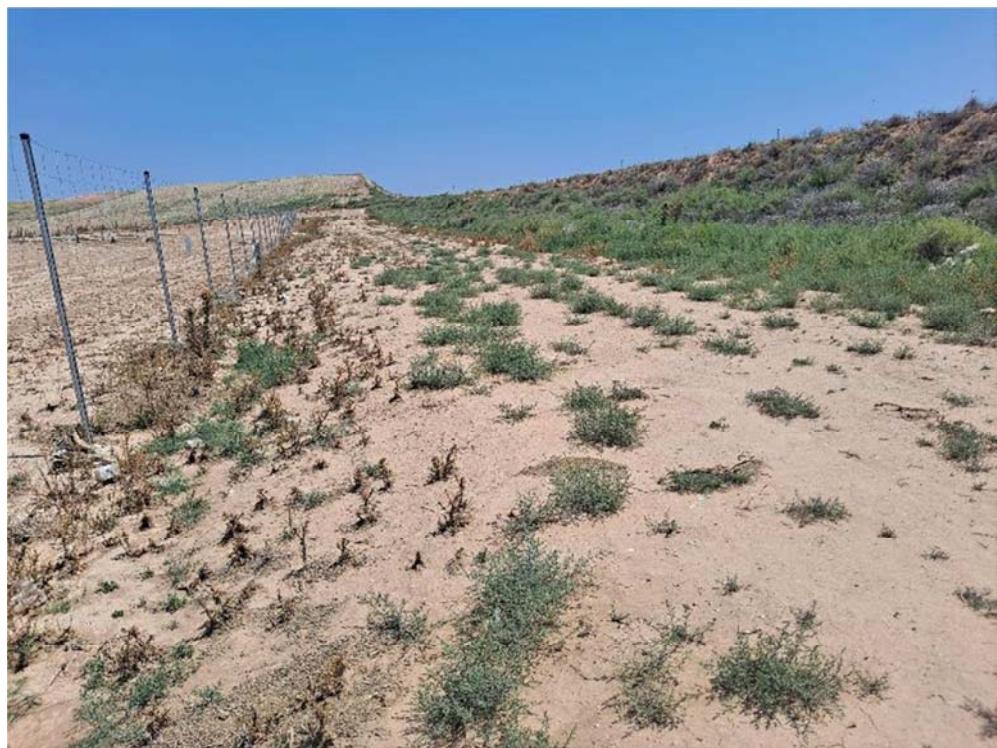
Figura 8.12. Aspecto del acopio de tierra vegetal situado en el extremo suroriental

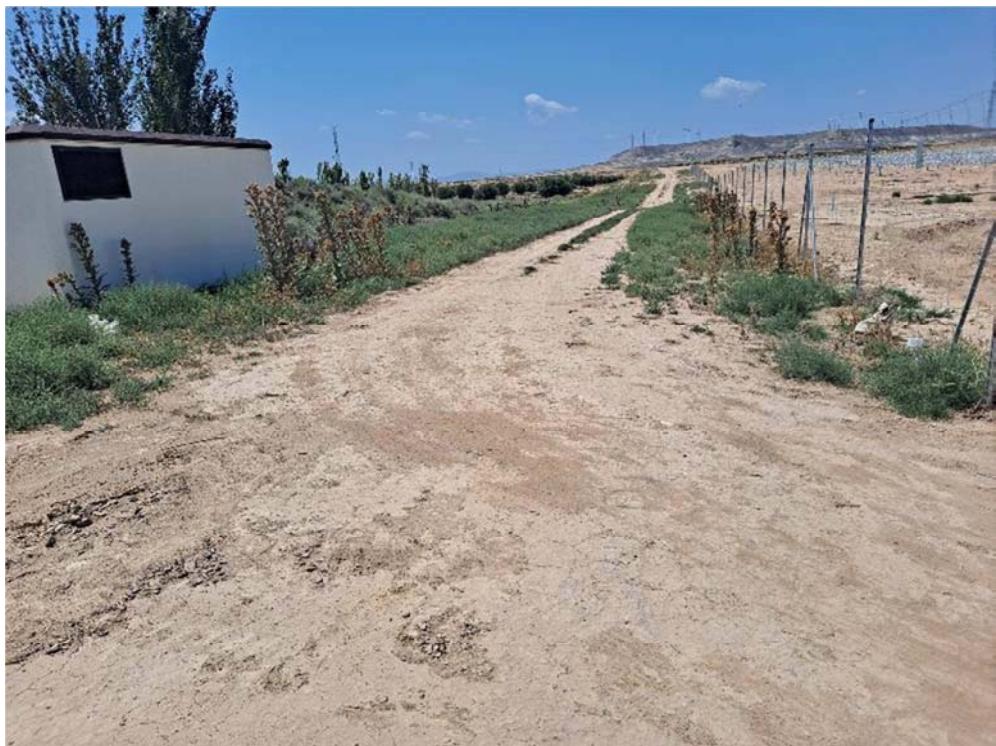
Idoneidad de las zonas de ubicación de los acopios de tierra vegetal	Existe una entrada a la planta en el sector suroriental del vallado cuya ubicación obliga a pasar por encima de una parte de los acopios de tierra vegetal para el acceso a la planta.	07
Dimensiones de los acopios para su adecuada conservación	El único acopio de tierra vegetal que queda presenta una altura de entre 30-50 cm. Debido a su escasa altura, las pendientes de los acopios son poco significativas.	
Vegetación natural		
Indicador	Observaciones	NC
Eliminación de vegetación natural	Los fragmentos de cañaveral que se localizan dentro del perímetro vallado se han vuelto a desarrollar de forma espontánea.

Figura 8.13. Aspecto del acopio situado en el extremo suroriental. Este tramo se usa como acceso, por lo que está compactado

06	Gestión de residuos generados	Acumulaciones de residuos en áreas no designadas para ello	Se identificaron abundantes restos de alambres situados en todos los pasos de fauna del vallado, consecuencia de la apertura de los mismos.	05-10-23	Recoger los alambres y depositarlos en el contenedor habilitado.	
07	Retirada y acopio de tierra vegetal	Idoneidad de las zonas de ubicación de los acopios de tierra vegetal	Se ha abierto una entrada a la planta en el sector suroriental del vallado, cuya ubicación obliga a pasar por encima de una parte de los acopios de tierra vegetal para el acceso a la planta	14-03-24	Retirar la tierra vegetal que se localiza por delante de la entrada abierta en el límite sureste del vallado y acopiarla en una zona que no sea usada como zona de paso para los vehículos.

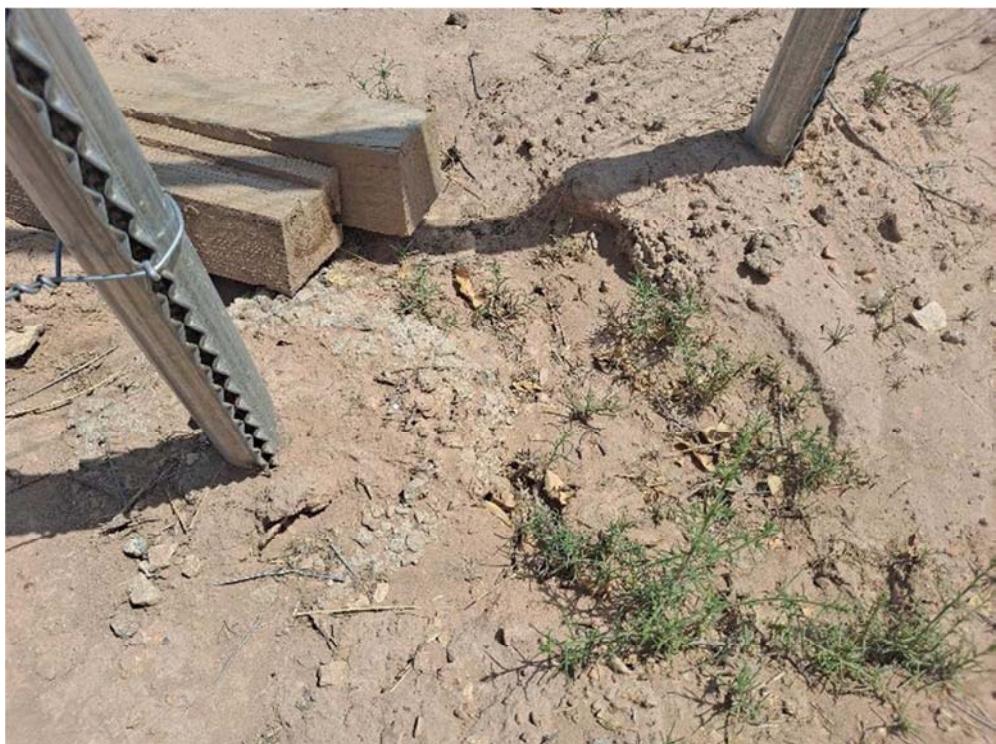
Figura 8.14. Alambres en el suelo en muchos de los pasos de fauna
